HOLLOLA
Hämeenkoski
Kurjalan kartanon kirkon raunio
RKY-alue
arkeologinen valvonta
2016

Tilaja: Hollolan vesihuoltolaitos

Tarkoitus: Valvoa vesihuoltolinjan koneellista kaivutyötä *Kurjalan kartanon kirkon raunio* RKY-alueen lounaiskulmassa.

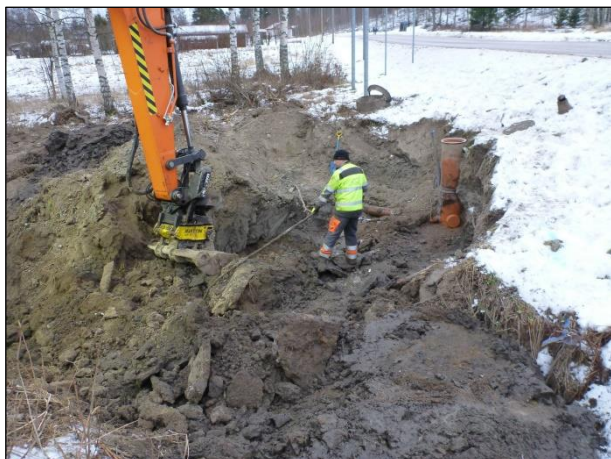
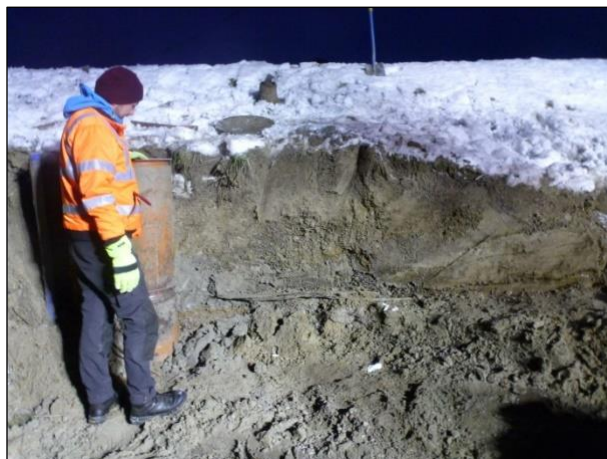
Kaivannon seinämät tarkastettiin, samoin kaivetut maakasat. Mitään havaintoja rakenteista tai irtaimista muinaisesineistä ei todettu. Alue vaikuttaa myllätylle ja rikkonaiselle alueelle aikaisemmin tehtyjen, vesiverkko- ja kaapeliasennustöiden johdosta.

Vasen kuva: kaivettua aluetta Keskustien pohjoisreunan pohjoispuolella. Kuvattu itään. Oikea kuva: Kaivannon seinämää Keskustien pohjoispuolella. Kuvattu etelään lounaaseen.

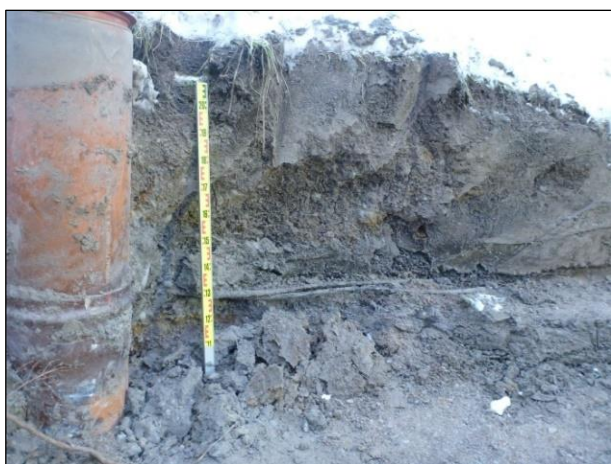
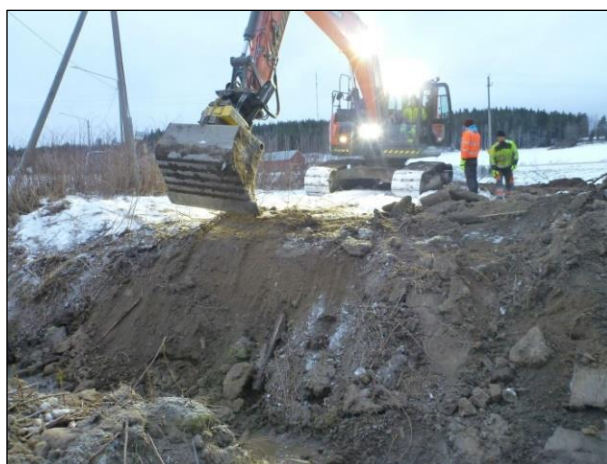
Vasen kuva: Kaivannon seinämää Keskustien pohjoispuolella. Kuvattu etelälounaaseen. Oikea kuva: Ojaa ruopattu ja levennetty ennen arkeologien saapumista paikalle. Kuvattu lounaaseen.

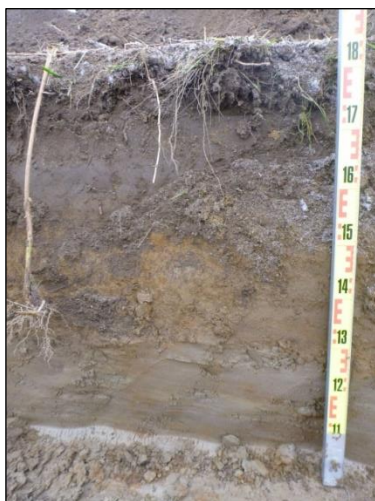
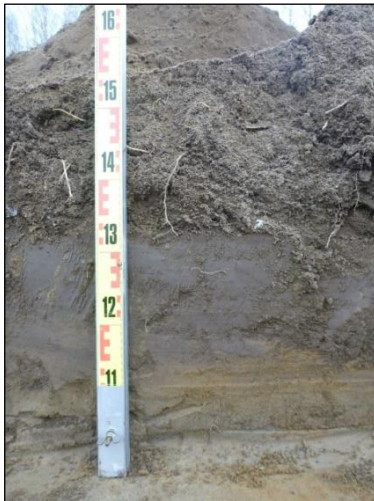
Kyntökerroksen paksuus oli n. 20–25 cm, minkä alla todettiin puhdas ruskea tai kellertävä hieta. Pohjalla ruskea savi. Ojasta ei havaittu löytöjä tai rakenteita.

Vasemmassa kuvassa pohjoisprofiili kaivannon länsipäässä ja oikealla pohjoisprofiili kaivannon itäpäässä.

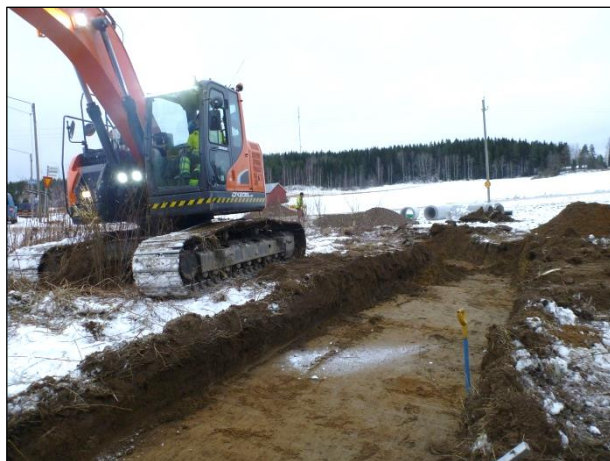
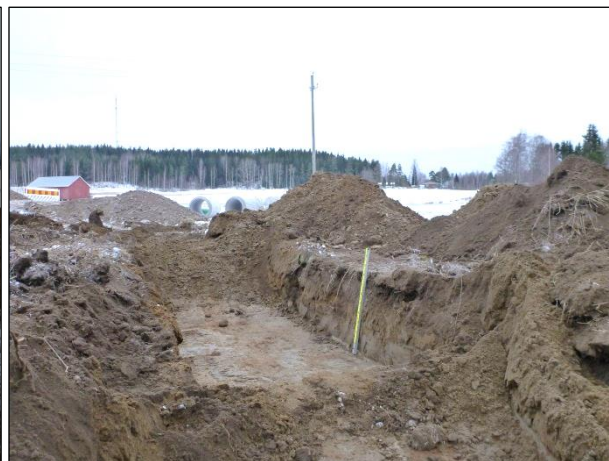
Kaivannon 1 länsipää ja keskivaihetta kuvattuna luoteeseen.

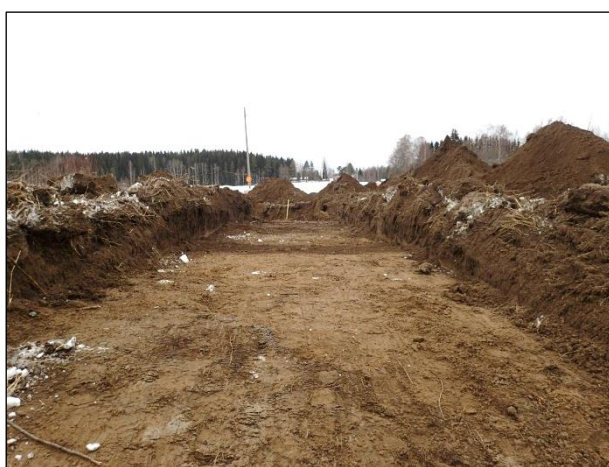
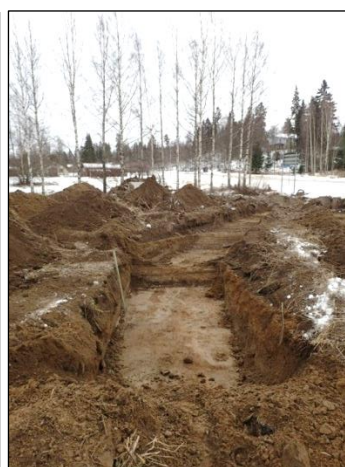
Vasen kuva: Kaivanto 1, kuvattuna pohjoiseen. Oikea kuva: Kaivanto 1 kuvattuna kaakkoon.

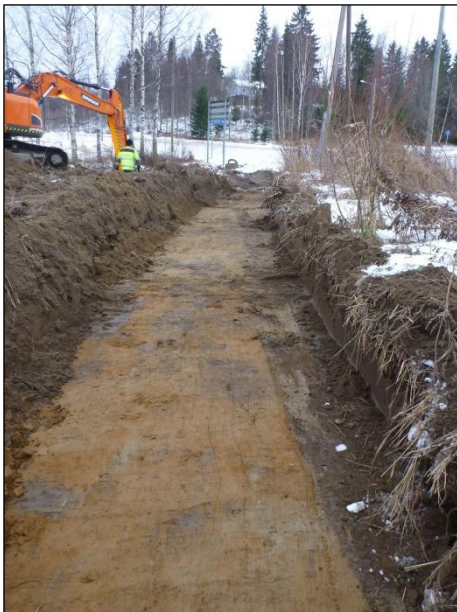
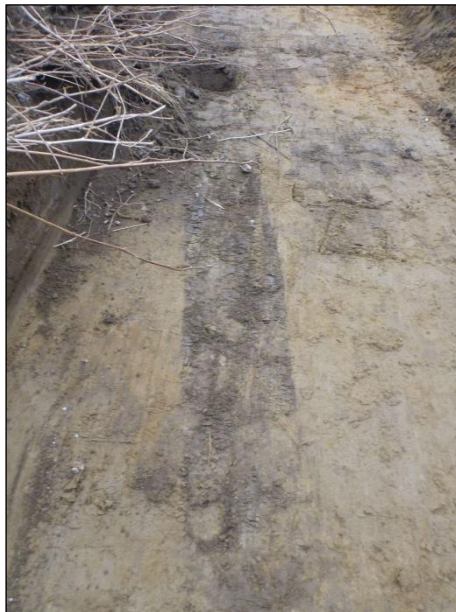
Kaivannossa lähes koko matkalla oli maakaapelikaivannon jälki näkyvissä. Kaapelia ei kavettu esiin, koska vesihuoltolinjan asennusta tai arkeologista valvontaa ajatellen ei ollut tarpeellista kaivaa syvemmälle. Kaapeli todennettiin pienellä käsin tehdyllä tarkastuskuopalla. Kaivannon keskivaiheilla todettiin lisäksi kaapelikaivo. Kaivanto 2 sijoittuu kauttaaltaan myllätylle ja kaivelulle alueelle. Peltomullassa oli muutama pala 1900-luvun lopun fajanssia. Mitään muinaisjäänökseen viittaavia löytöjä tai rakenteita ei ojassa todettu.

Vasen kuva: Arkeologien valvonnassa kaivettu kaivanto 2. Kaivannon oikeassa reunassa näkyy tumma raita, tässä kohti on kaapelilinja. Kuvattu lounaaseen.
Oikea kuva: Kaapelikaivannon aiheuttama tumma läikkä kaivannon pohjalla. Kuvattu pohjoiseen.

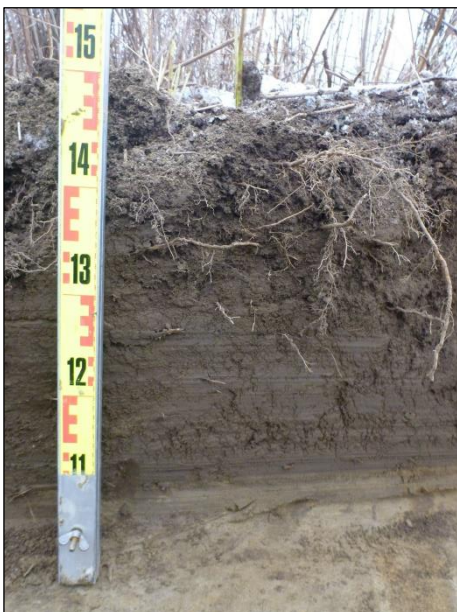
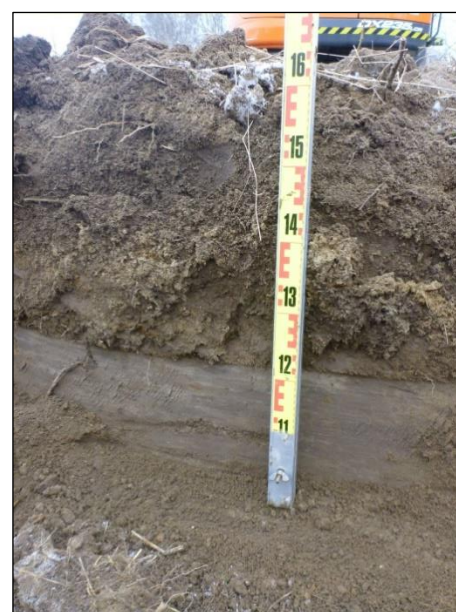
Vasemmalla eteläprofiili kaivannon itäpäässä ja oikealla pohjoisprofiili kaivannon itäpäässä.

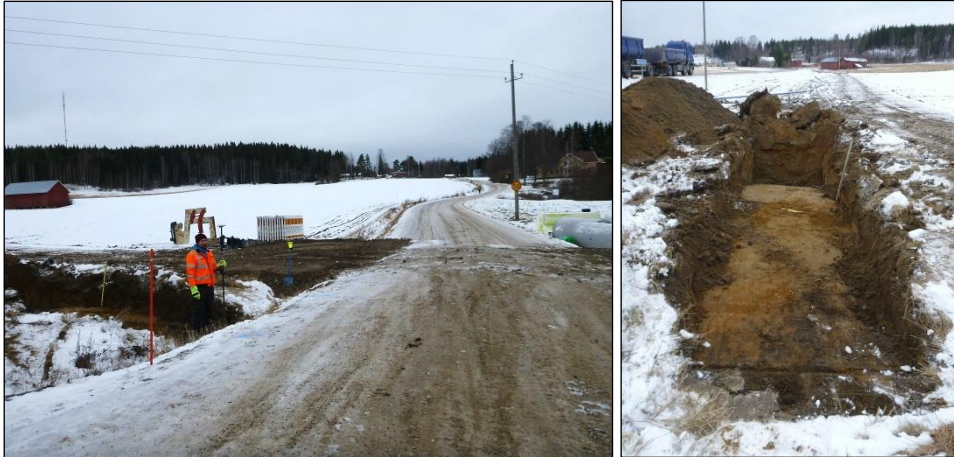
Kaivanto 3 oli kauttaaltaan sekoittunutta ja myllättyä aluetta. Kaivannon itäpään poikki meni kaapeli, länsipäässä oli salaojaputki.

Vasen kuva: Teemu Tiainen tekee mittauksia kaivannon 3 itäpäässä. Käikäläntien länsipuolella.
Oikea kuva: Kaivanto 3 kuvattu itäluoteeseen.

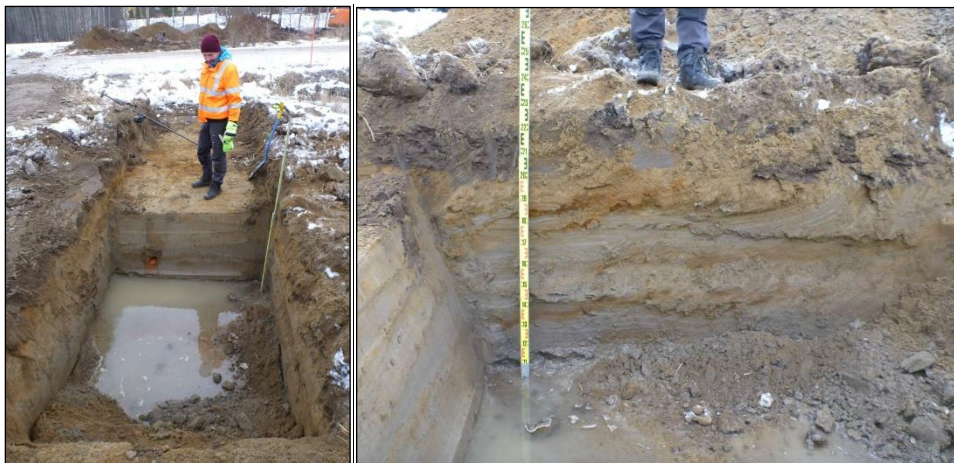
Vasen kuva: Kaivanto 3 kuvattu länteen. Länsipään syvempään kaivatussa osassa katkesi salaojaputki ja kaivanto täyttyi vedellä.
Oikea kuva: Kaivannon länsipään eteläprofiili.
