Lappeenranta Mustola Salpalinjan inventointi 2013

Tilaaja: Lappeenrannan kaupunki

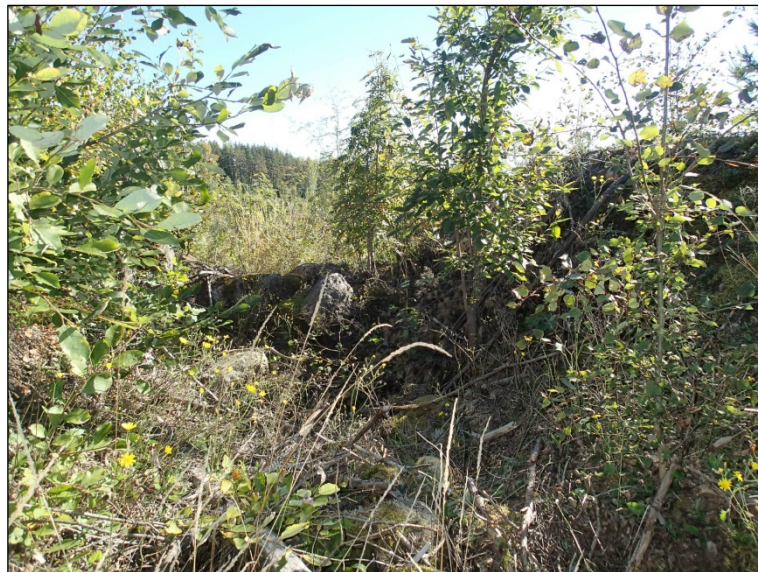
Kansikuva: Korsun jäännös Reissumiehenkadun eteläpuolella

Luode-kaakkosuuntaisesta juoksuhaudasta noin 30 m lounaaseen on korsun jäännös. Sen halkaisija on noin 6x6 m, syvyys noin 1,5-2 m. Pohjalla on raudoitettuja betonilaattoja sekä ruostuneet kottikärryt.

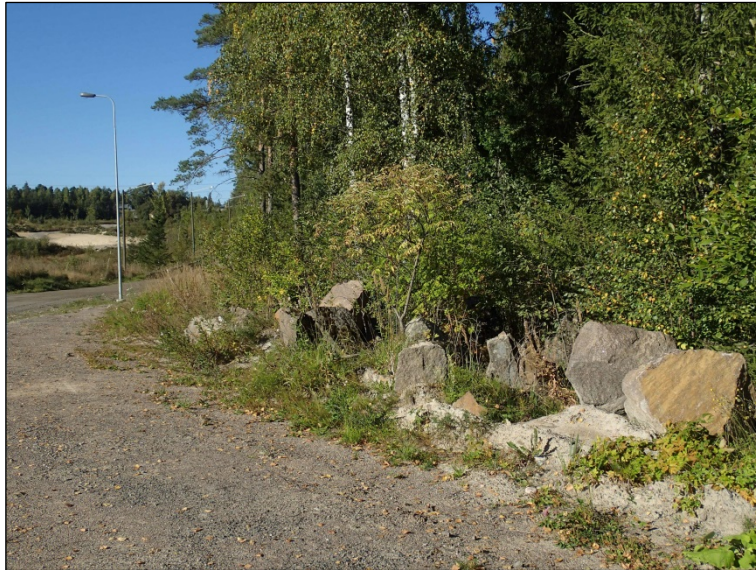
Mustolanlammen länsipuolella, tien kummallakin puolella on muinaisjäännösrekisterin mukaan panssarivaunun kiviä: nelirivistä kiviä tien itäpuolella 15 m ja länsipuolella 5 m. Maastotyössä todettiin, että paikalle on hiljattain rakennettu uusi kiertoliittymä (Läntinen Kanavatie/Heimosillantie/Sulkutie). Kanavatien itäpuolella havaittiin Salpalinjan pystykivistä panssariestettä, josta osa kivistä on siirretty pois paikoiltaan. Tien länsipuolelle on kasattu maa-aineksesta leveähkö ja jyrkkä pengeri, maastohavaintojen ja muinaisjäännösrekisterin tietojen mukaan sille paikalle, jossa on ollut 5 m pätkä panssariestettä. Inventoinnissa paikalla ei todettu panssariestettä, joten se on tuhoutunut todennäköisesti kadunrakennustöiden yhteydessä.

Kuvassa oikealla osin tuhoutunutta panssariesteen paikkaa Längtisen Kanavatien itäpuolella
