MÄNTSÄLÄ

Frugård Alikartano

Arkeologinen valvonta syksy 2019

Tilaaja: Senaatti-kiinteistöt

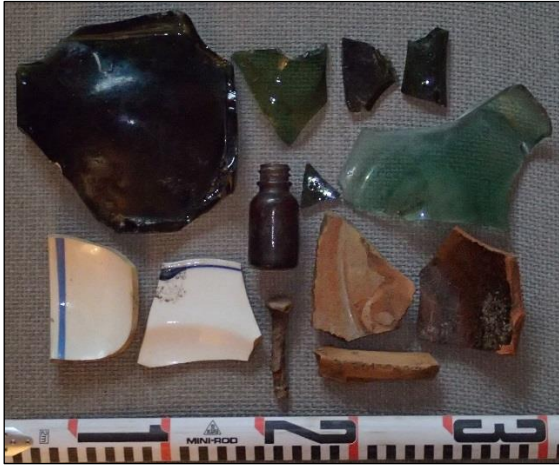
Otos piha-alueella tehdyistä löydöistä. Ylinnä paloja erityyppisistä ja -aikaisista lasisista astioista ja pulloista. Alhaalla vasemmalla Arabian astioiden palasia, oikealla paloja lasitetuista punasavikeramiikka-astioista.

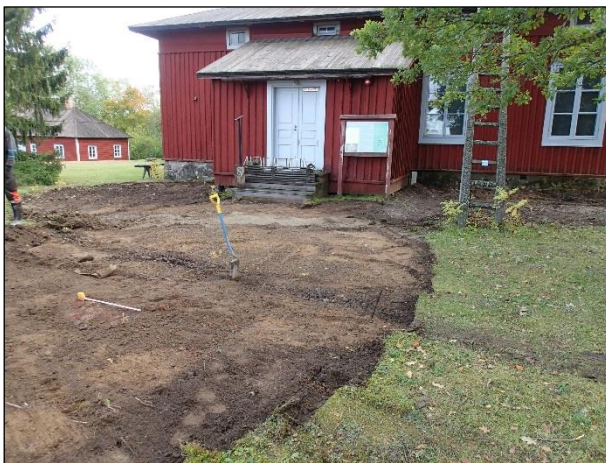
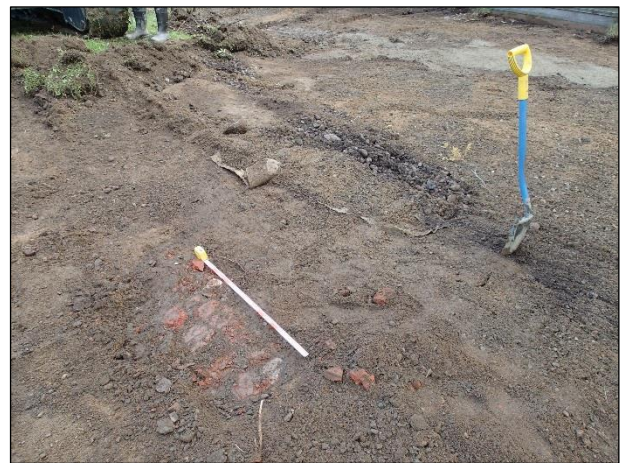
A) TIILIRAKENNE (Keskikoordinaatit: N 6714219 E 405430)

Luoteispuolen ovelta, 7,3 m luoteeseen päin, tuli esille noin 10 cm paksun nurmimullan alta vanhanoloista tiilirakennetta. Rakenteessa oli kaksi toisiinsa kiinni ladottua tiiliriviä, jotka oli asetettu päärakennuksen seinän myötäisesti, eli noin lounais-koillinen-suuntaisesti. Tiilien väleissä ei ollut laastia, mutta yhden tiilen pinnassa oli laastia, mikä viittaa tiilien uusiokäyttöön. Vain yhdessä rakenteen yhteydessä olleessa tiilensirpaleessa oli todennäköisesti tulenpidon tai palon aiheuttamaa tummentumaa. Tiilien pintaa otettiin esille noin 80 x 30 cm matkalta, jotta havainto voitiin varmistaa rakenteeksi. Tämän jälkeen kohdan kaivaminen lopetettiin, ja tiilirakenteen pintaan laitettiin varoitusnauha sekä noin 5 cm hiekansekaista maata. Nurmimullan asentamisen jälkeen rakenteen pinta tulee jäämään hyvin lähelle maanpintaa. Muualta, luoteispuolen viistotun maan alta, ei tullut esille löytöjä tai muuta arkeologisiin jäännöksiin viittaavaa.

Vasemmalla tiilirakenne mitan alapuolella. Lapion tasalla on kuvassa poikittain aikaisemmin asennetun sadevesiputken kaivanto. Kuvattu kaakkoon päin. Oikealla tiilirakenne mitan vasemmalla puolella. Lapion tasalla on kuvassa viistosti aikaisemmin asennetun sadevesiputken kaivanto. Kuvattu itään päin.

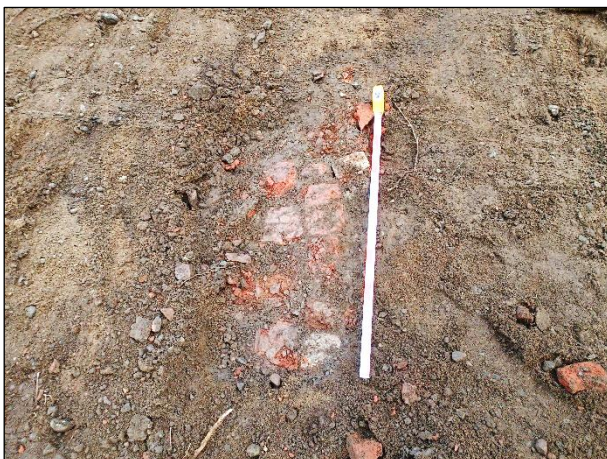
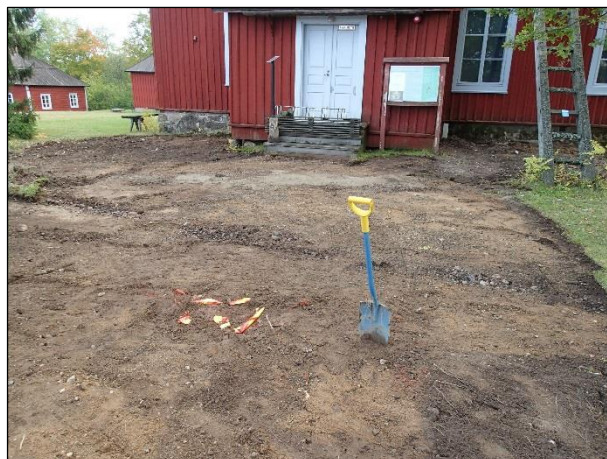
Vasemmalla tiilirakenne mitan vasemmalla puolella. Kuvattu koilliseen päin. Oikealla tiilirakenne on peitetty ja merkitty huomionauhalla. Kuvattu kaakkoon päin.

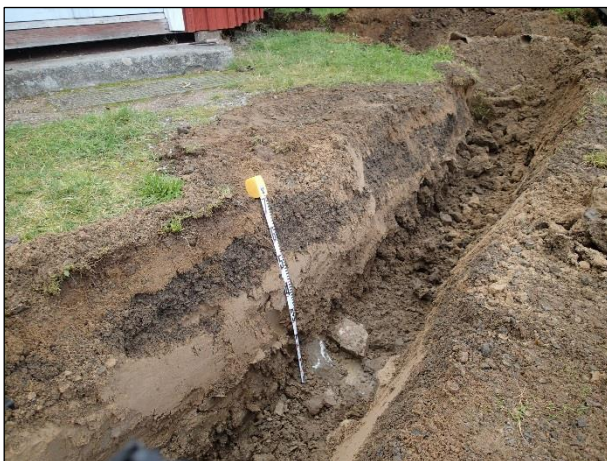
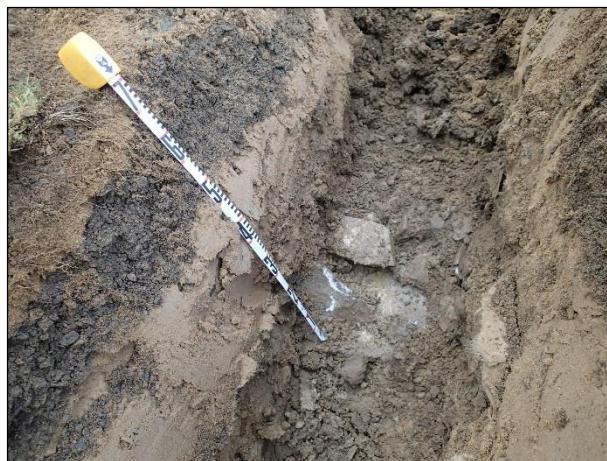
B) VANHA SALAOJA (Keskikoordinaatit: N 6714209 E 405451)

Päärakennuksen koillispuolen ovelta, noin 2,6 m koilliseen päin, tuli ojan pohjalta esille kivirakenne. Rakenne vaikutti vanhalta salaojalta. Siinä oli särmikkäitä kiviä, noin 20 cm halkaisijaltaan, asetettuna pitkänomaiseen muotoon. Rakenne jatkui ojan kummassakin seinämässä. Kivet oli asetettu luontaiselta vaikuttavaan saveen. Niiden yhteydestä ei tullut esille mitään löytöjä, muutamaa tiilimurua lukuun ottamatta, jotka olivat myös saattaneet tippua kivien päälle ylemmistä, selvästi moderneista täyttökerroksista. Kivet jätettiin paikoilleen sellaisina, kuin ne näkyvät kuvissa. Niiden päälle ei laitettu varoitusnauhaa tai muita merkkejä.

Päärakennuksen koillispuolen ovelta, noin 2,6 m koilliseen päin löytynyt kivirakenne ojan pohjalla, mitan juurella. Kuvattu luoteeseen päin.

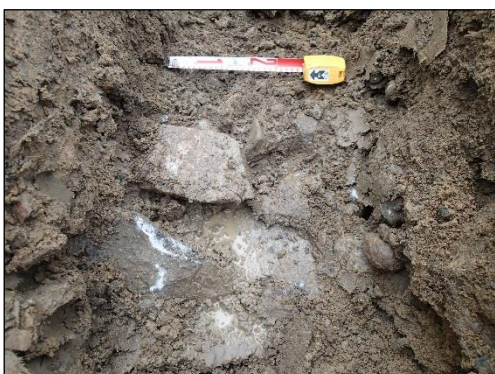
Vasemmalla päärakennuksen koillispuolen ovelta, noin 2,6 m koilliseen päin löytynyt kivirakenne ojan pohjalla, mitan juurella.

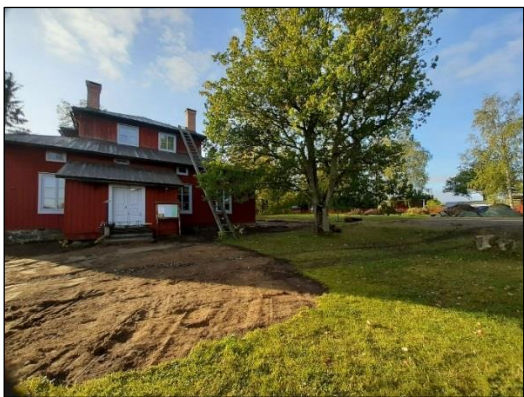
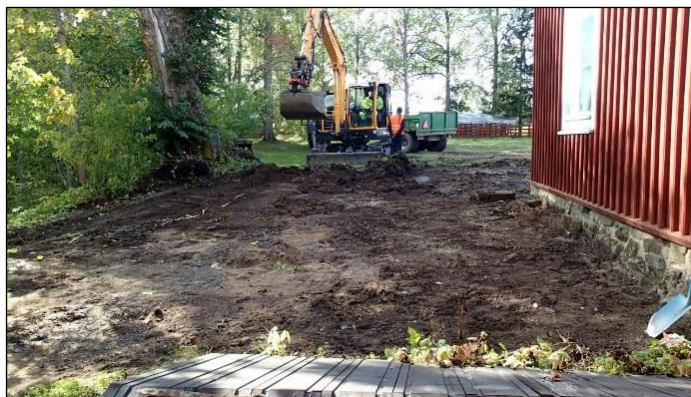
Vasemmalla päärakennuksen luoteispuolen kuorittua ja tasoitettua pihamaata. Oikealla pintamaiden poistoa ja muokkausta Ylipytingin kaakkoispäässä.

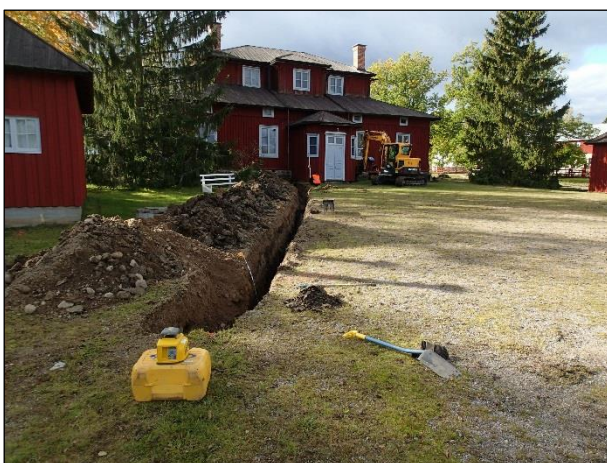
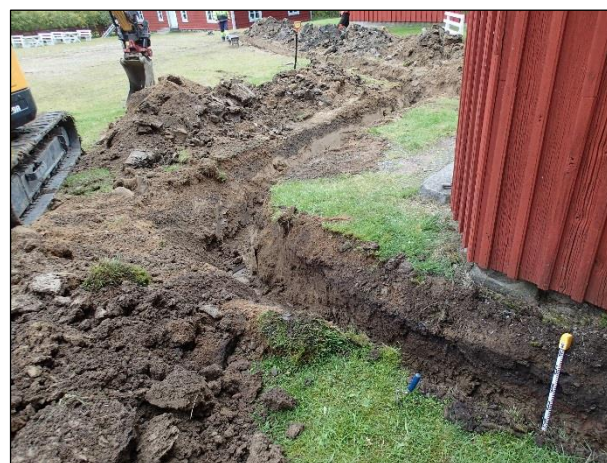
Vasemmalla päärakennuksen koillispuolen eteisen nurkalle idästä tuleva oja. Oikealla oja päärakennuksen koillispuolen eteisen luoteispuolella.

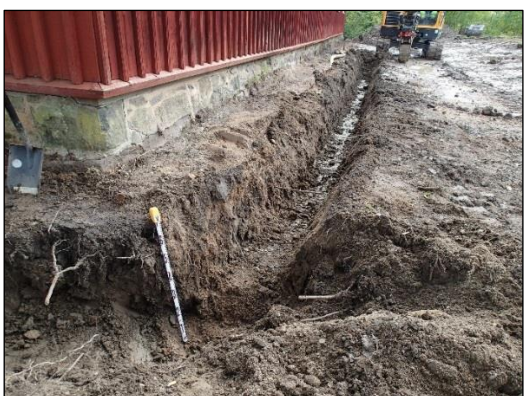
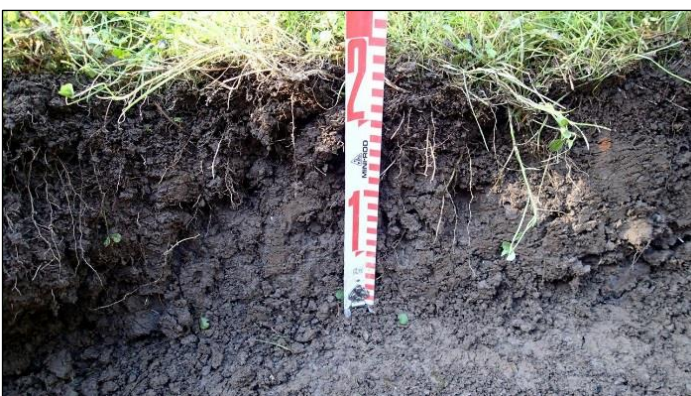
Vasemmalla salaojakaivanto päärakennuksen lounaisella seinällä. Kuvattu kaakkoon päin. Oikealla pihan pintamaata kuorittiin paikoitellen vain noin 20 cm paksuudelta.

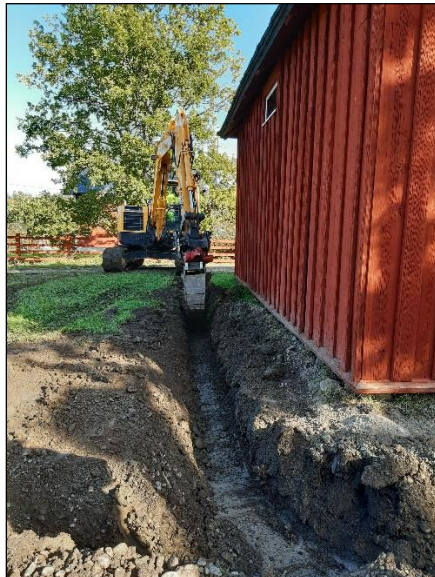
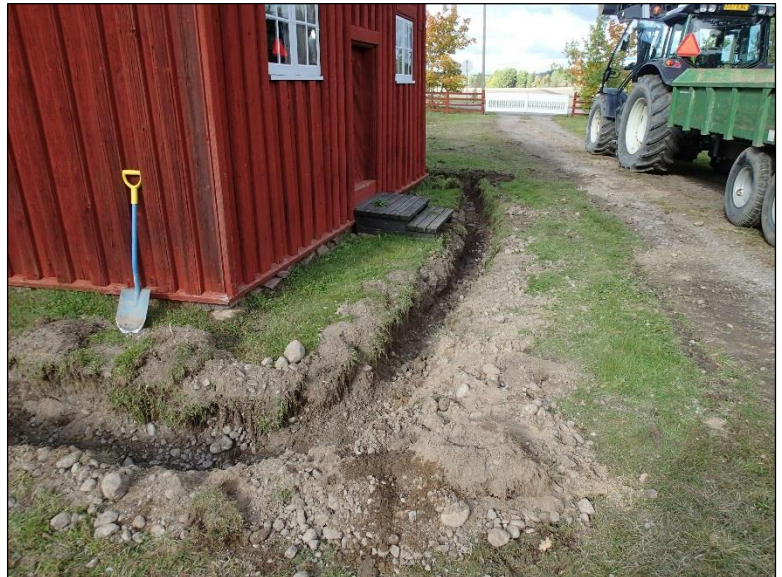
Kellorakennuksen luoteis- ja koillisivustalle kaivettu salaoja.
