Harjuniitty Heposuo

Turvetehtaan rakennuksen perustan dokumentointi 2017

Teemu Tiainen
Timo Jussila

Tilaja: Nokian kaupunki

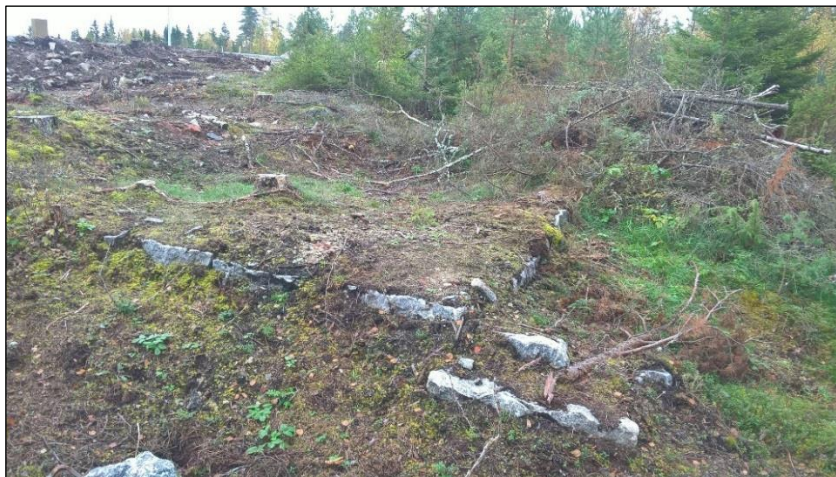
Perustuksen länsiosan pohjoispuolelta, kuvaaja Arto Heikkinen 6.10.2017

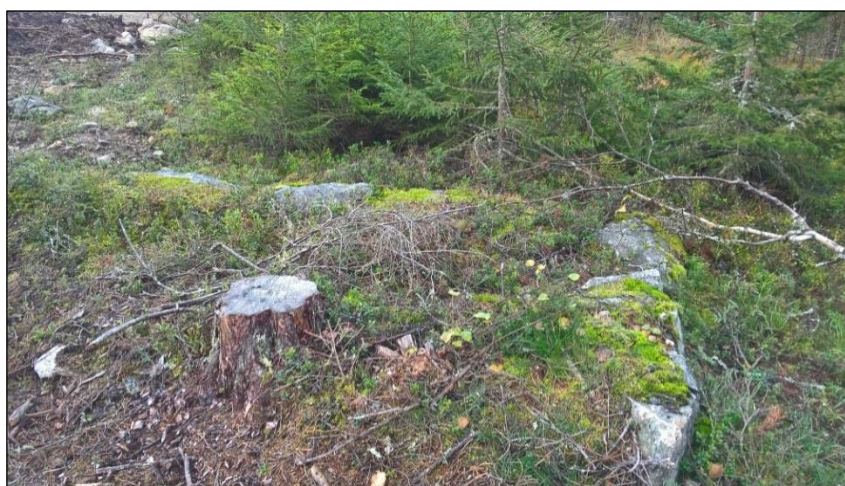
Perustuksen ylemmän itäosan eteläreunaa, kuvaaja Arto Heikkinen 6.10.2017

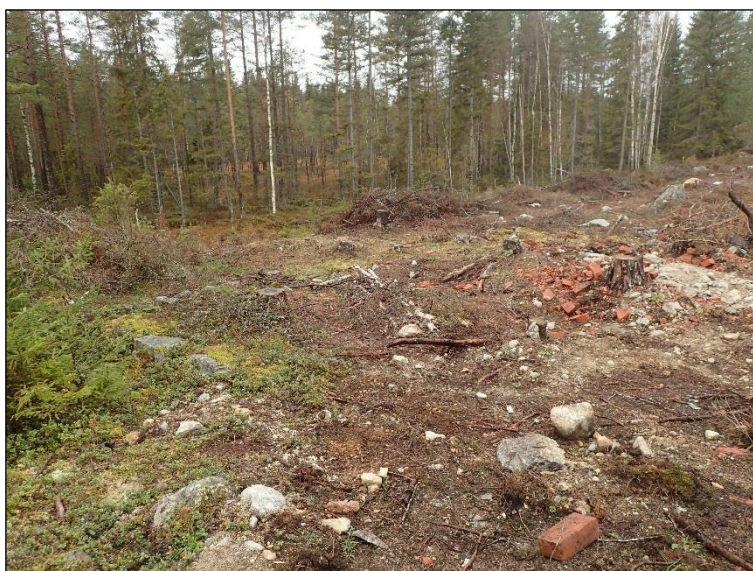
Perustuksen jäännös sen kaakkoispuolelta, yläosaa.

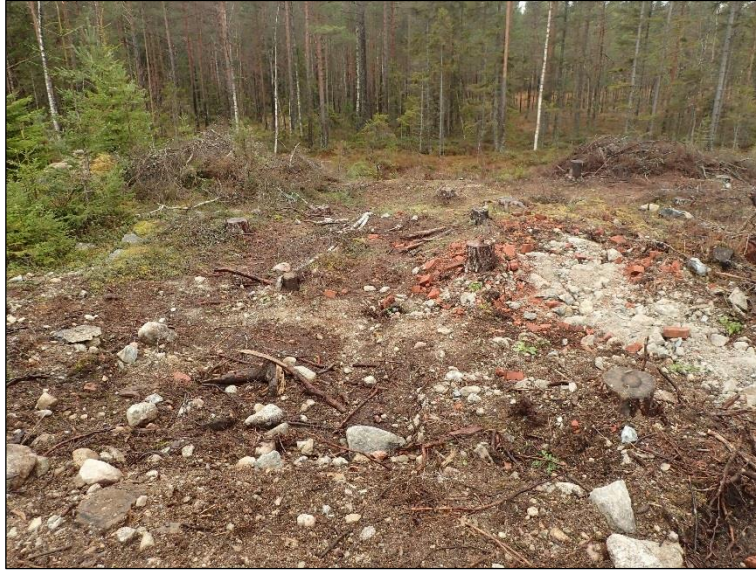
Perustuksen jäännös sen itäpuolelta, yläosaa.

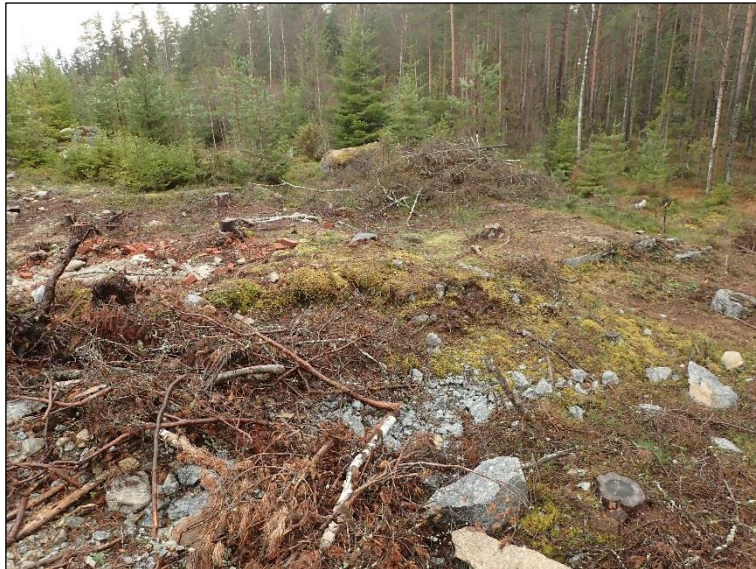
Koillisesta- perustuskivet osin sammaleen peitossa, edustan risukasan takana. Vaalea kiviaines edustalla on osin luontaista kivimurskaa osin ehkä paikalle viereiseltä tietyömaalta joutunutta.

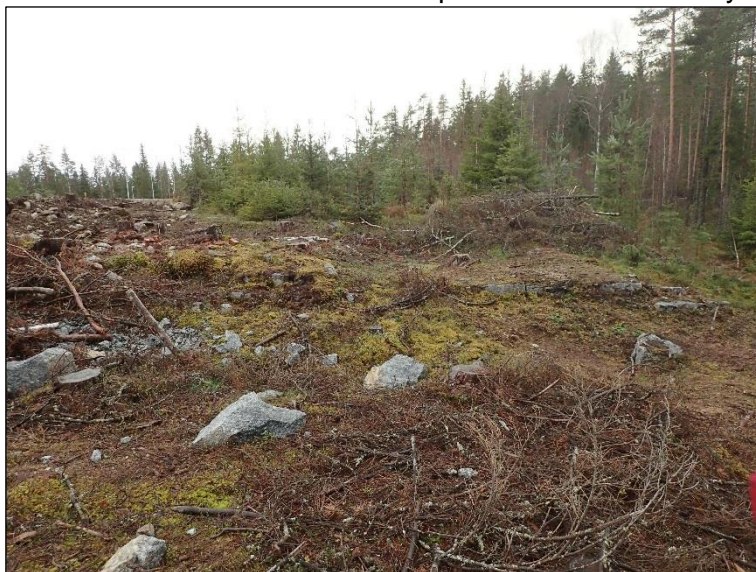
Perustuksen jäännöksen pohjoispuolelta – sammalpeitteinen kiviperustus taaempana pinnan irtokivien takana, sen länsiosassa (oikealla) kivet paremmin näkyvissä.

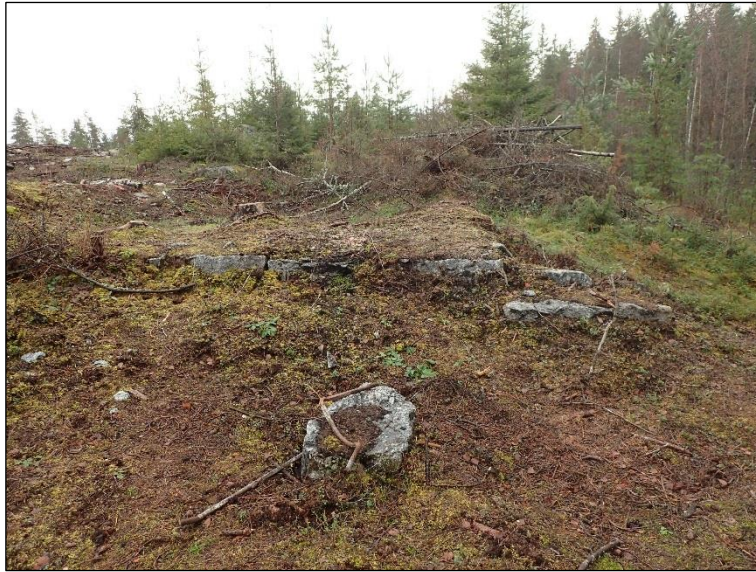
Perustuksen alempaa, länsiosaa, pohjoisesta.
Alla lännestä.

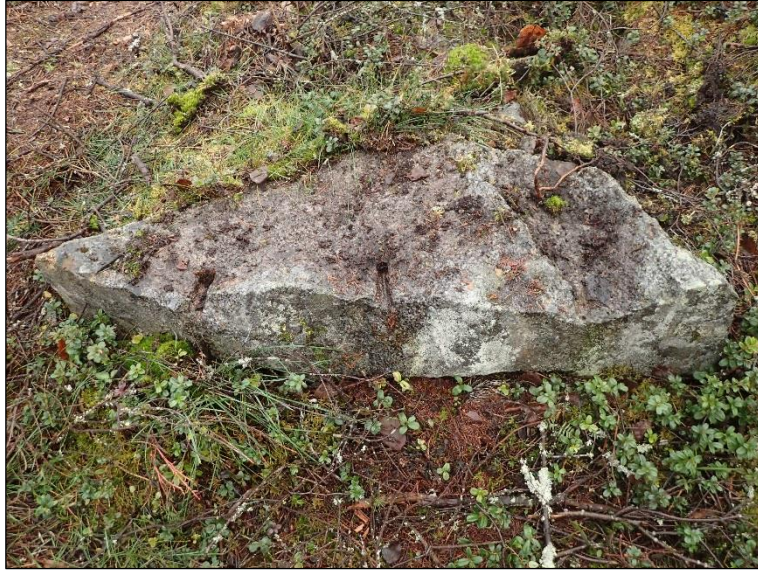
Ylemmän itäosan eteläpuolella perustuskivi, jossa poran jälkiä.

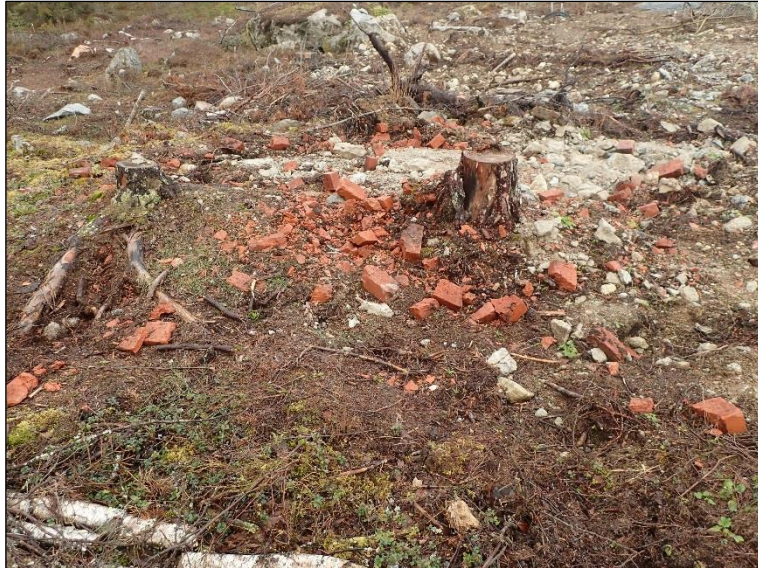
Uunin jäännöistä.
Tiiltä, laastia ja betonin kappaleita

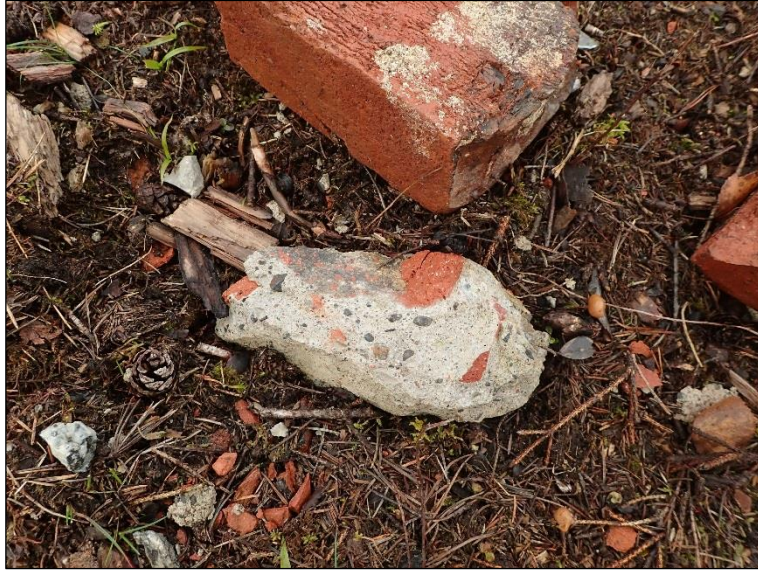
Tiili ja hienosekotteisen betonin kappale.

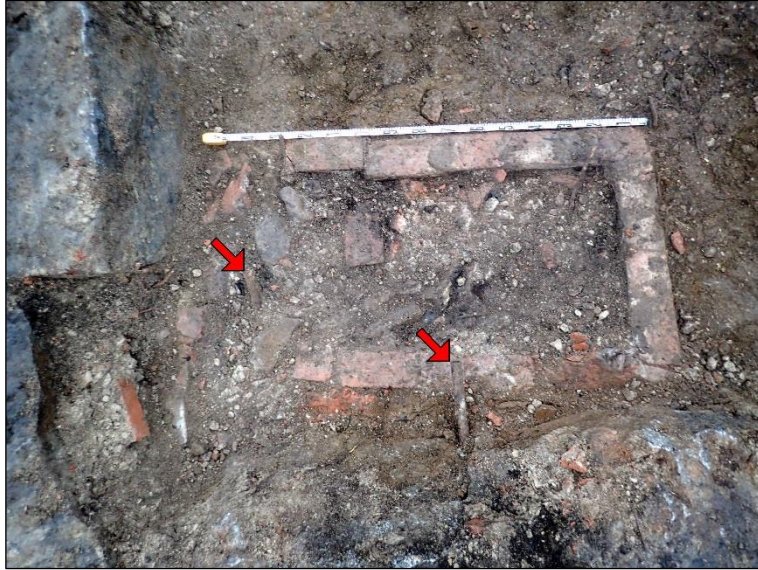
Läntisen huoneen luoteisnurkassa oli tiilistä ladottu ”kaukalo”. Sen pohjalta lähti kiviperustan alitse kaksi rautaputkea. Toinen putki ulkopuolelle noin parin metrin päähän, toinen putki n. 10 m päähän suon laitaan, maahan kaivettuna (n. 10 - 20 cm syv). Suon laidassa, suon puolella, on ollut kivetty kaivo johon putki on mennyt. Kyseessä on mitä ilmeisimmin maamoottorin alusta. Putket ovat maamoottorin tarvitseman (kaasuttimen) ilmaputki ja jäähdytysveden putki. Ainakin yhdessä vastaavassa turvepehkutehtaassa tiedetään olleen (ja on vieläkin tallessa) maamoottori, joka on ollut paalaimen eli puristajan ja pehkun repijän voimanlähde ([Puumalan Luukkolan sammaltehdas](#) ja [sen moottori](#)). Eteläisempi huone on siis pienen turvepehkutehtaan konehuone.

Luoteiskulman tiilikaukalo. Rautaputkien päät osoitettu nuolilla.

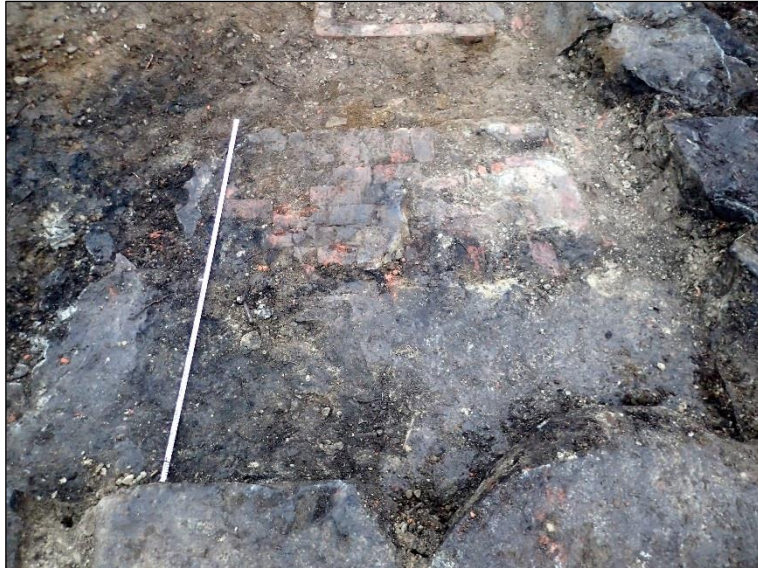
Rakennuksen pohjan suonpuoleinen, alempi ja läntinen osa muodosti yhden ”huoneen”. Yhtenäisen kiviperustan koko oli 4 x 6 m. Kiviperustan sisäpuolella, huoneen pohjoisreunalla oli tiililattiaa. Osin sen päällä oli tasoitettu ja sileä laastipinta, joka lienee osalta tiililattiaa kulunut pois. Eteläseinustalla oli myös pienellä alalla tiililattiaa. Muutoin lattiapinta oli alkuperäistä maanpintaa – pohjamoreenia - josta oli poistettu isommat kivet. Lähialueen luontainen maaperä on hyvin kivikkoista moreenia jossa myös runsaasti päänkokoisia ja isompiakin, teräväsärmäisiä moreenin kiviä. Maalattialla tiililattian eteläpuolella oli tummaa, liki mustaa maata- nokea ja ehkä öljyäkin.

Läntiseb "konehuoneen" koillisosan tiili-laastilattia (länteen)

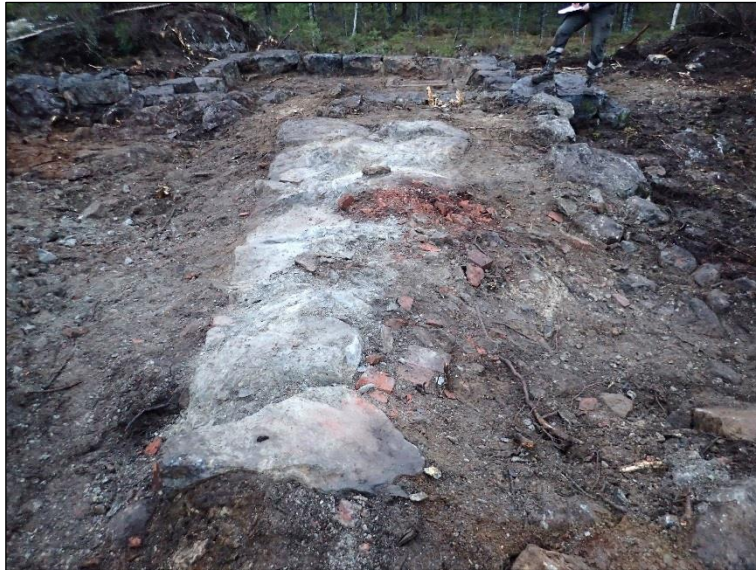
Pohjoisemman huoneen eteläosan lattiapinta on maalattiaa, pohjamoreenia josta myös isommat kivet osittain raivattu pois – niitä oli jätetty (lattiaksi) huoneen länsireunalle. Huoneen pohjoisreunalla oli tiili- kivi- ja laasti (betonimainen) rakenne – lattiapinta. Sen päällä oli ohut kerros tiiliä ja tiilimurskaa - joka siis raivattiin pois. Irtonaisen aineksen alla oli ilmeisesti luonnonkivillä vahvistettua lattiaa jota on peittänyt laasti (tai kevytbetoni tms.) kerros – vahvistettu laastilla. Sen päällä on ollut jonkunlainen tiilirakenne, josta ei saanut tarkempaa selkoa. Rakenne ulottui syvemmälle maahan kuin perustukset ja muu lattia – parikymmentä senttiä moreenimaahan ja sen alla olleeseen kalliopintaan.

Rakenne ulottui perustuksen itäpuolelle. Kyse tuskin voi olla uunin pohjasta, mitä vastaan puhuu kaikenlaisen noen ja hiilen ja mustuneiden tiilien, sekä tulitiilien puuttuminen. Kyseessä voisi olla vahvistettu pohja jotain konetta varten kuten ehkä paalaimen ja repijän hyvin tukevaksi tehty alusta.

Läntisen huoneen pohjoisosan vahvistettu lattiarakenne-kiveä ja laastia

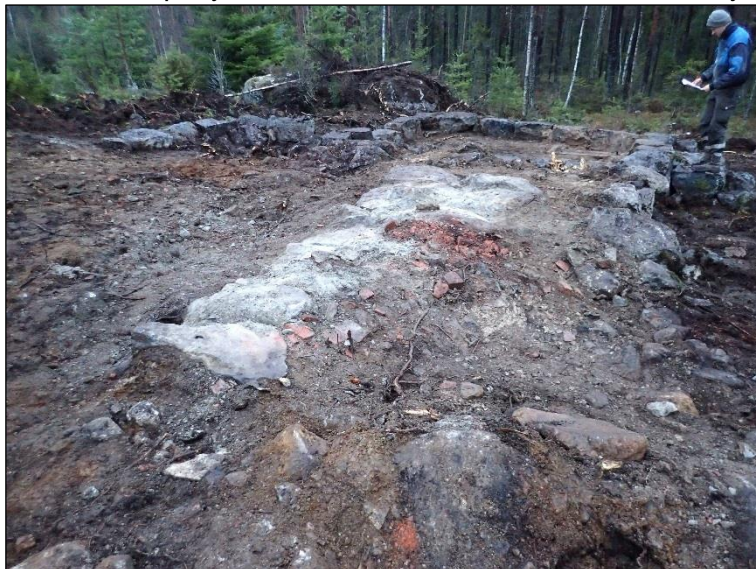
Rakenteen keskellä tiilirakenteen jäännös

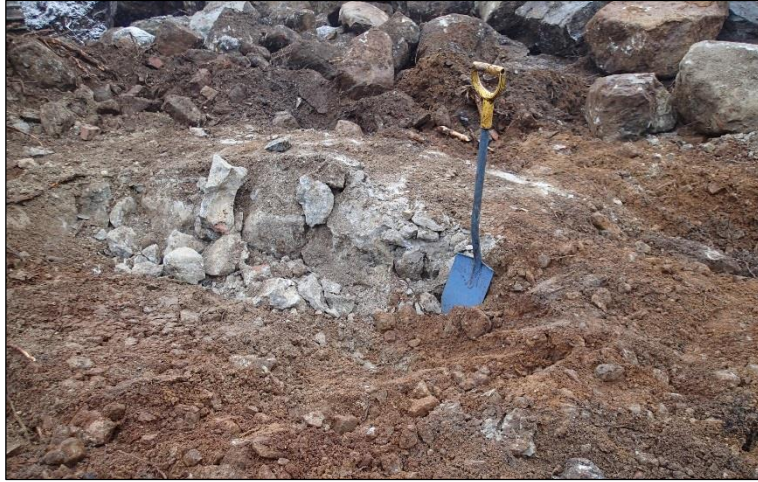
Itähuoneen pohjoisosan laastilla ja kivillä vahvistetun pohjoisoan syvemmälle ulottuvaa rakennetta, jonka alla kalliopohja.

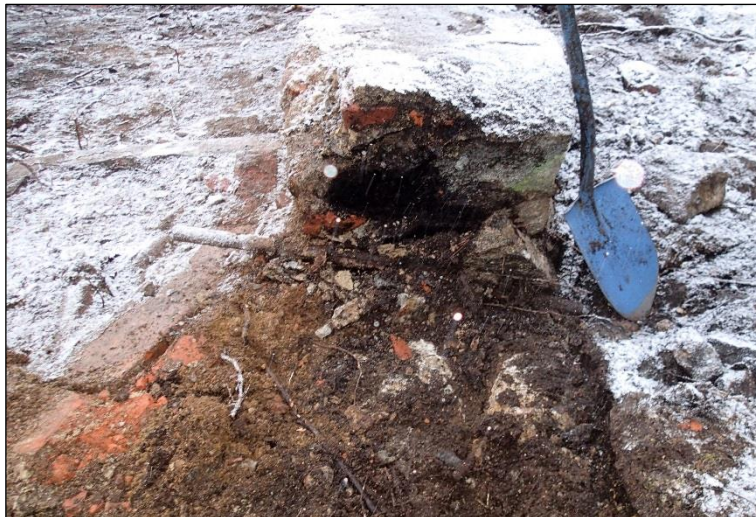
Tiilikaukalosta peruskiven alta menevä rautaputki.

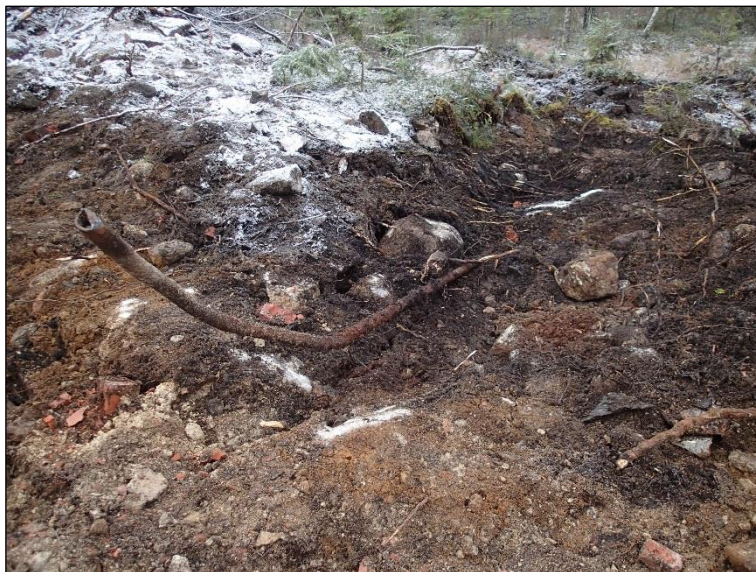
Toinen putki joka menee maahan kaivettuna suon reunaan

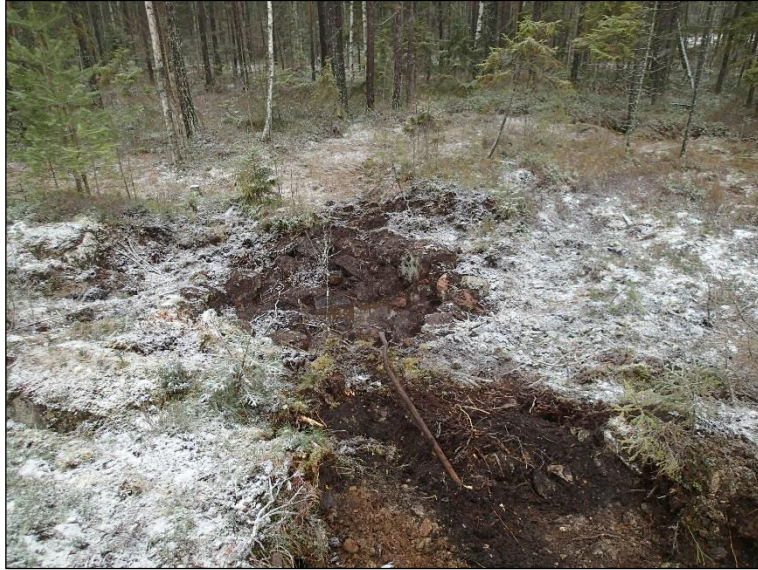
Putkikaivantoa suohon, jossa kaivon jäännös (alla).

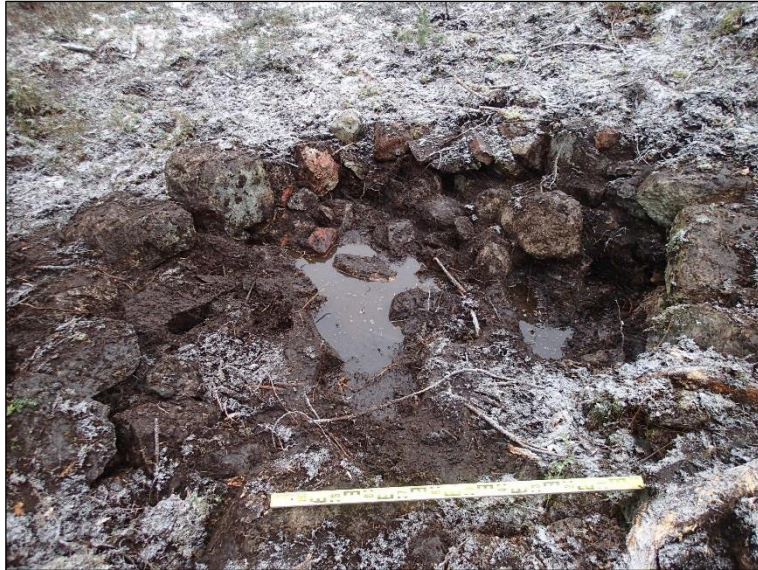
rautaputket. Löydöt olivat ainoastaan tasolasin sirpaleita (n 1 mm paksua ohutta, kuplatonta lasia), sekä rautainen ruuvilenkki- ilmeisesti moottorin kiinnityksen osa.

Lenkkiruuvi konehuoneen lattialla
