Pätkäne Ruotsila vesihuoltolinjan konekaivuun valvonta 2009

Kansikuva: Vesihuoltolinjaa, valvotun linjauksen eteläosassa, pellon muokkauskerros poistettuna

Tarkoitus: Valvoa ja tarkistaa osuuko kaivettavalle vesihuoltolinjalle muinaisjäännöksiä.

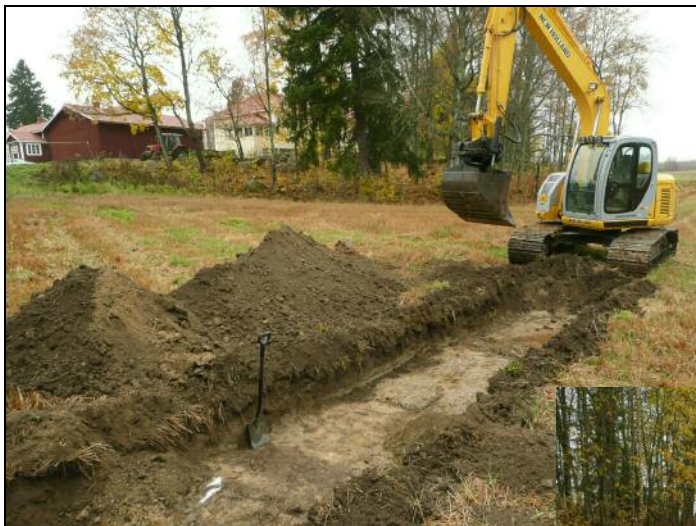
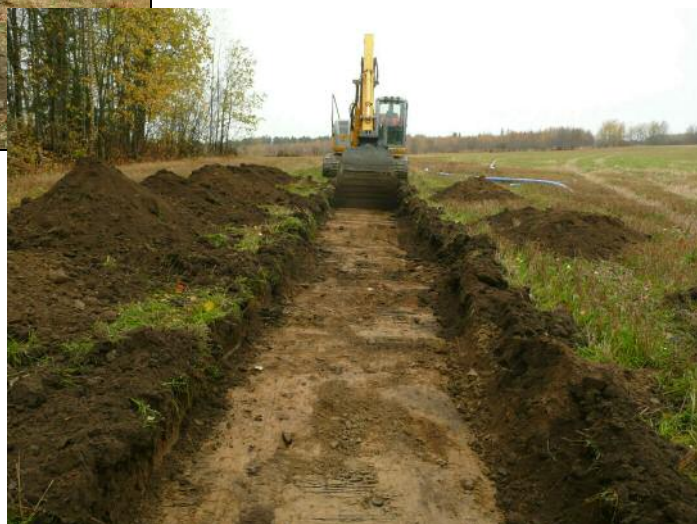
Linjan keskiosaa. Yllä: kohta jossa ojan jäännökset.

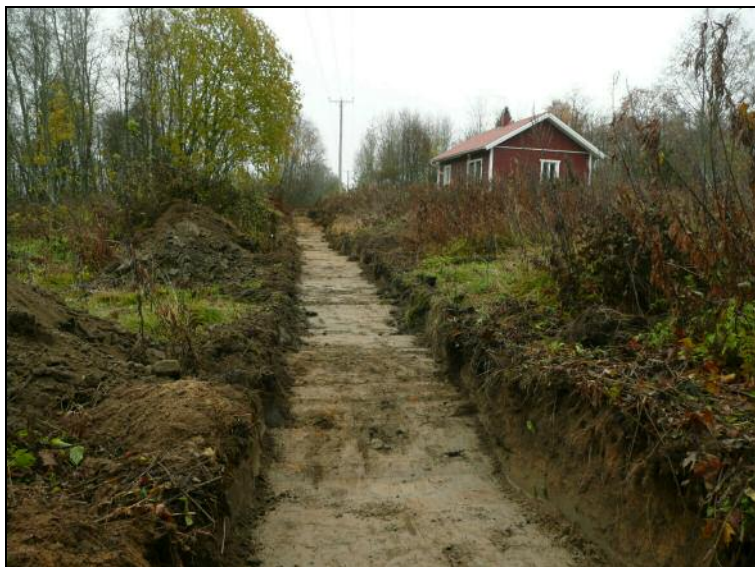
Linjan kaakkoisosaa.

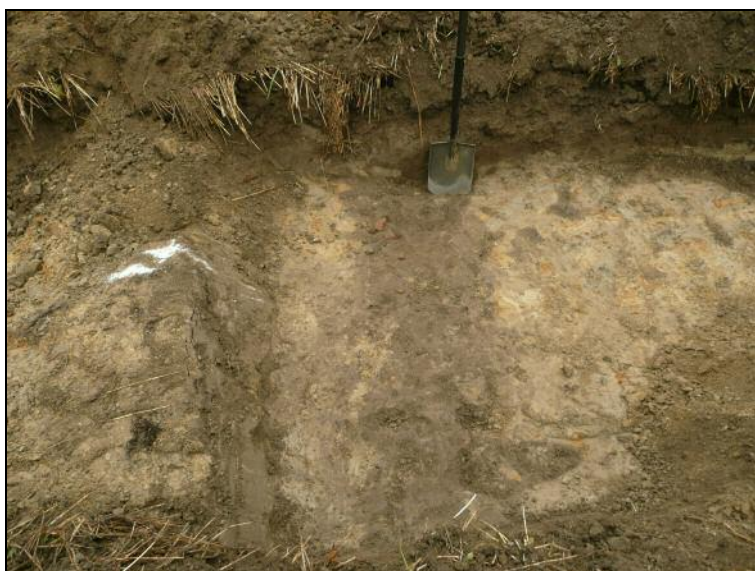
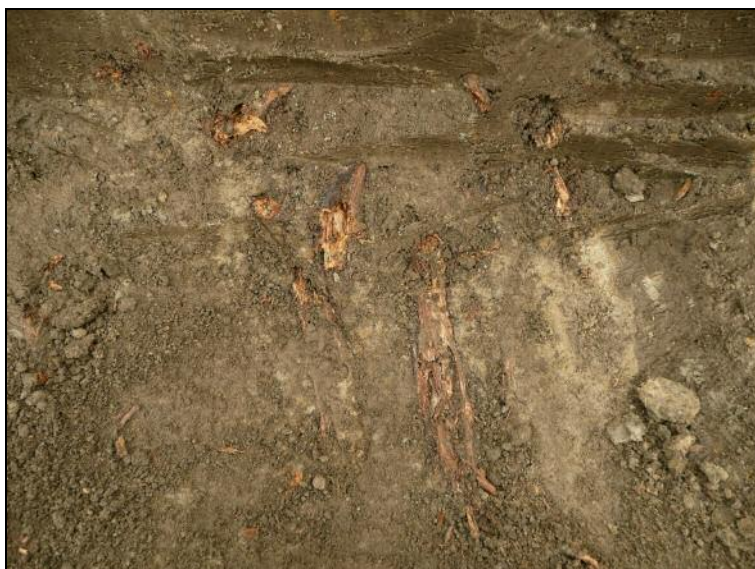
Yllä: täytetty ojanjäännös. x 6798980 y 2512810, p 6802084 i 3352037
Alla risuojan jäännös. x 6798986 y 2512803, p 6802090 i 3352030

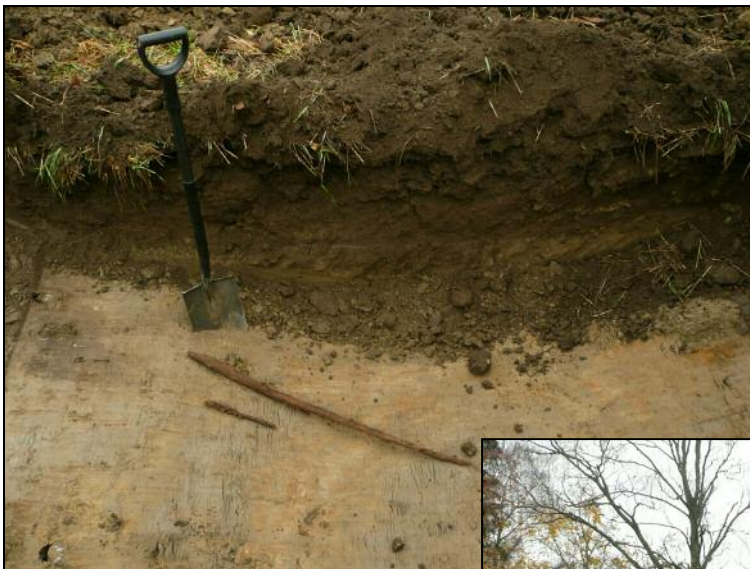
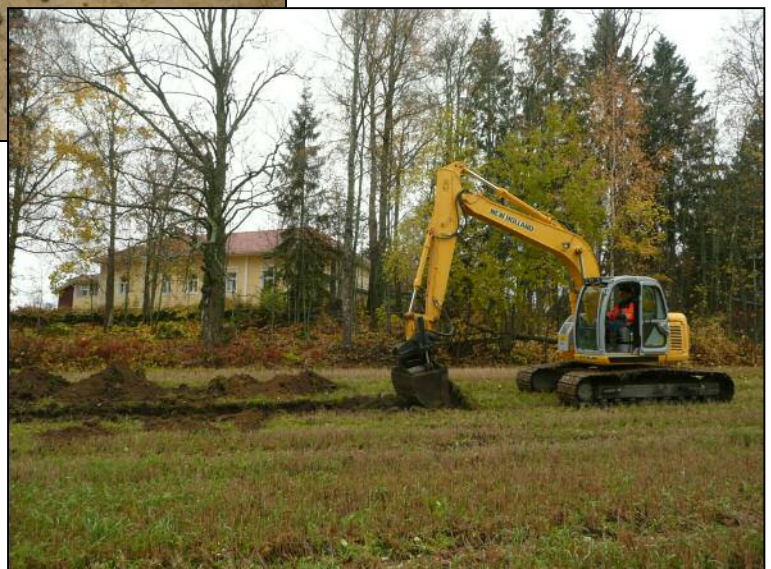
Kyseessä oli jokseenkin neliön muotoinen kulttuurimaa-anomalia (kiviä, humusta, hiiltä, nokea ja kivennäismaata), joka erottui selvästi ympäröivästä hiekasta. Koko 2 x 1,7 m, josta osa rakennetta ympäröivää värjäytynyttä maa-ainesta. Anomalia paljastui konekaivuun valvonnassa muokkauskerroksen alta ja osoittautui matalaksi kuoppamaiseksi rakenteeksi. Se sisälsi rapautuneita, särmikkäitä ja nyrkin kokoisia kiviä 1- 3 kerroksessa. Anomalian toisessa puoliskossa oli lisäksi harmahtavaa hiekkaa ja siihen liittyneenä pieniä maatuneen puuaineksen jäännöksiä. Kulttuurimaassa ja kiveyksessä oli lisäksi paikoitellen hieman nokea ja hiiltä. Rakenne oli selvästi pääosin tuhoutunut myöhemmän maankäytön yhteydessä, mitään löytöjä siitä ei tavattu. Rakenteelliset ja materiaalin yksityiskohdat viittaavat siihen, että kyseessä oli kiuasmainen rakenne, todennäköisesti historiallisen ajan riihestä – puretun riihenkiukaan pohja.

Mahd. kiukaan pohja kaivannon reunalla.

Oik: kiukaanpohja kaivinkoneen edessä. kuvattu etelään. Taustalla Ruotsilan talo.

Neuvoteltuani tästä havainnosta puhelimitse Museoviraston Rak. Hist. osaston vs. intendentti J. Enqvistin kanssa, päätettiin rakenne kaivaa saman tien pois, mikäli siitä ei kaivuutyössä paljastuisi jotain sellaista merkittävää, mikä edellyttäisi tarkempaa tutkimusta.

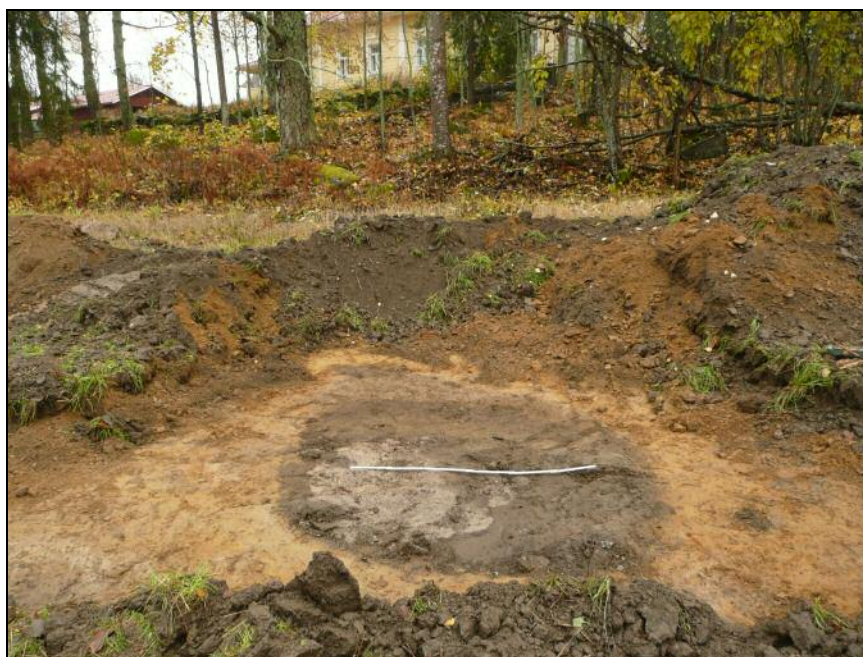
Kiukaanpohja esiin kaivettuna heti pellon muokkauskerroksen alla.

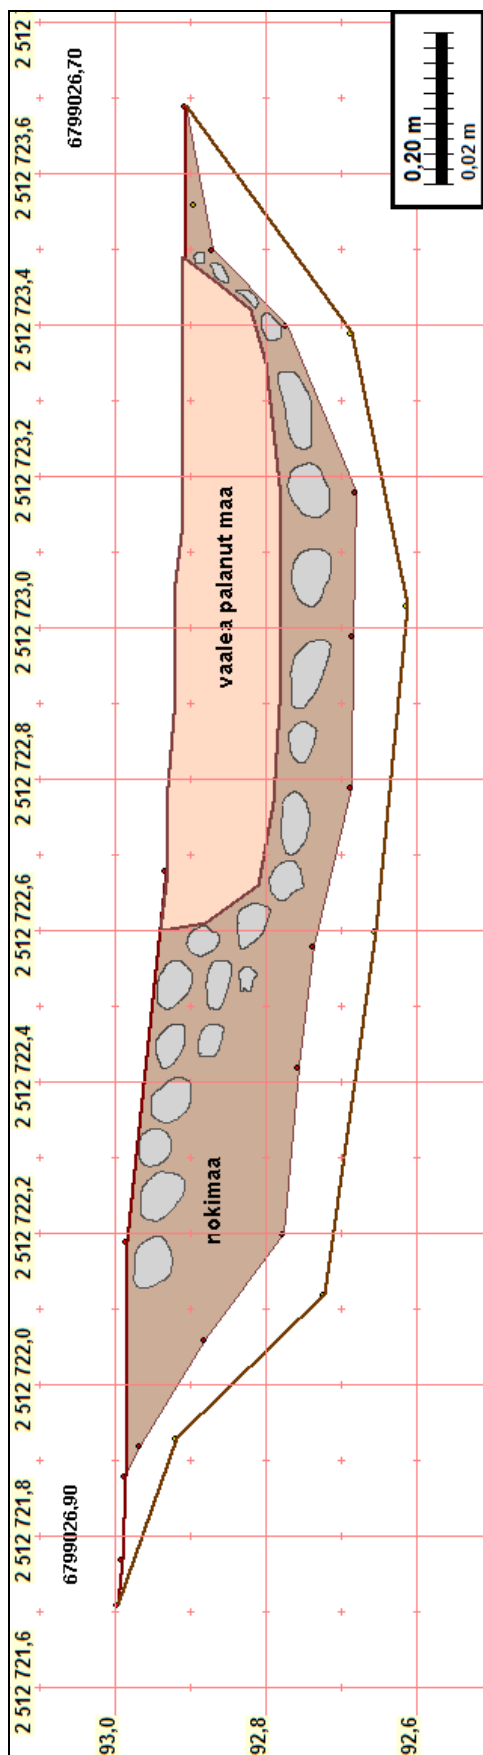
Profiili etelästä, vesijohtolinjakaivannon eteläseinämän tienoilla. Piirretty pohjoissuunnasta ja projisoitu eteläsuuntaan.

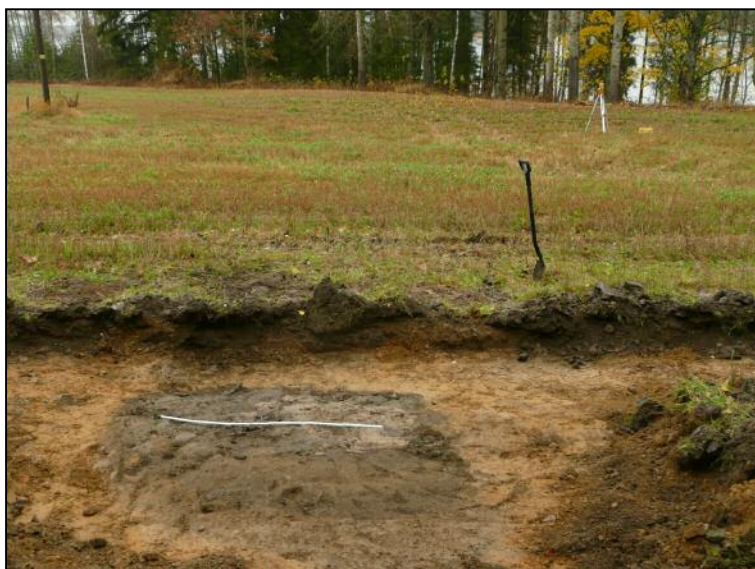
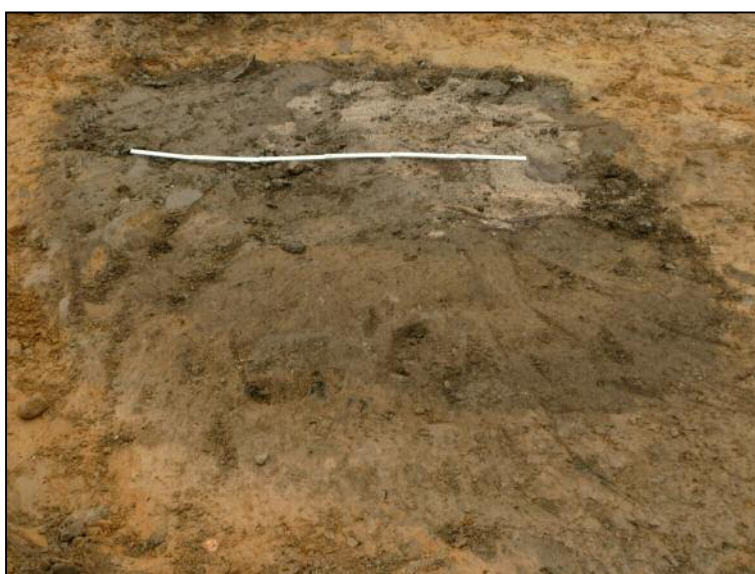
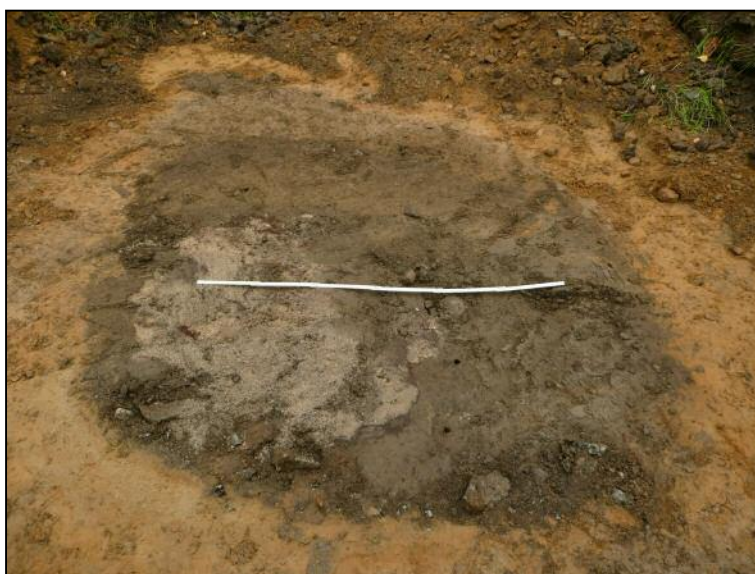
ylinnä: kiukaanpohjan (oletus) pinta muokkauskerroksen alla. Alinna: kaivettu 10 cm.

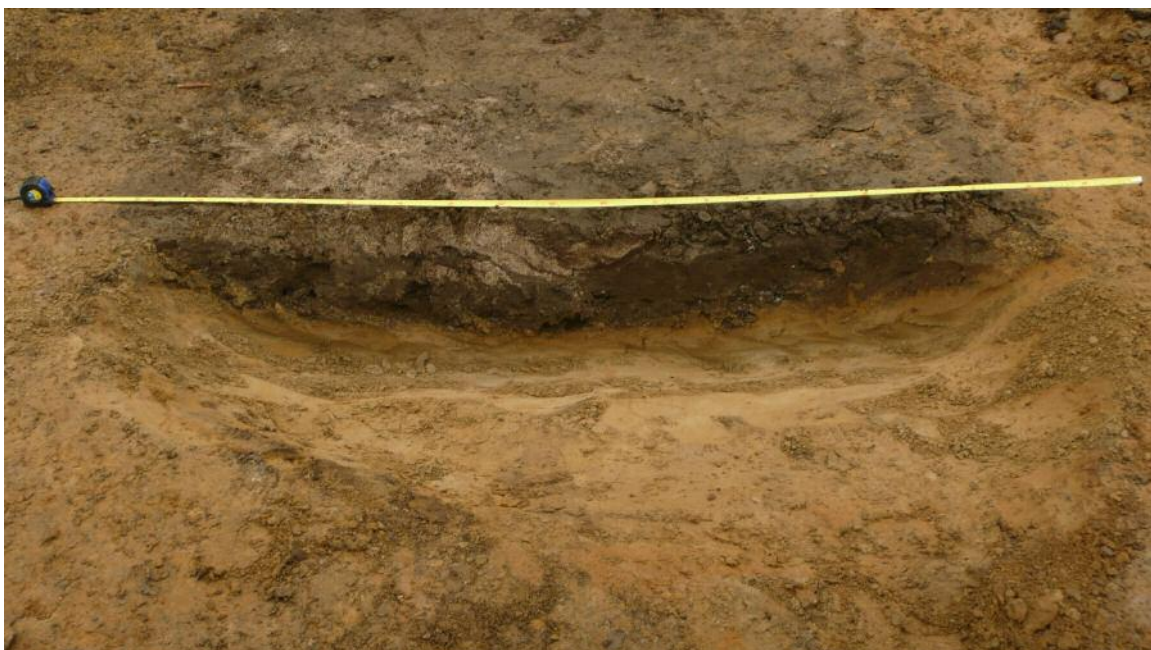
Rakenteen profiili linjan eteläseinämän kohdilla , kuvattu etelään

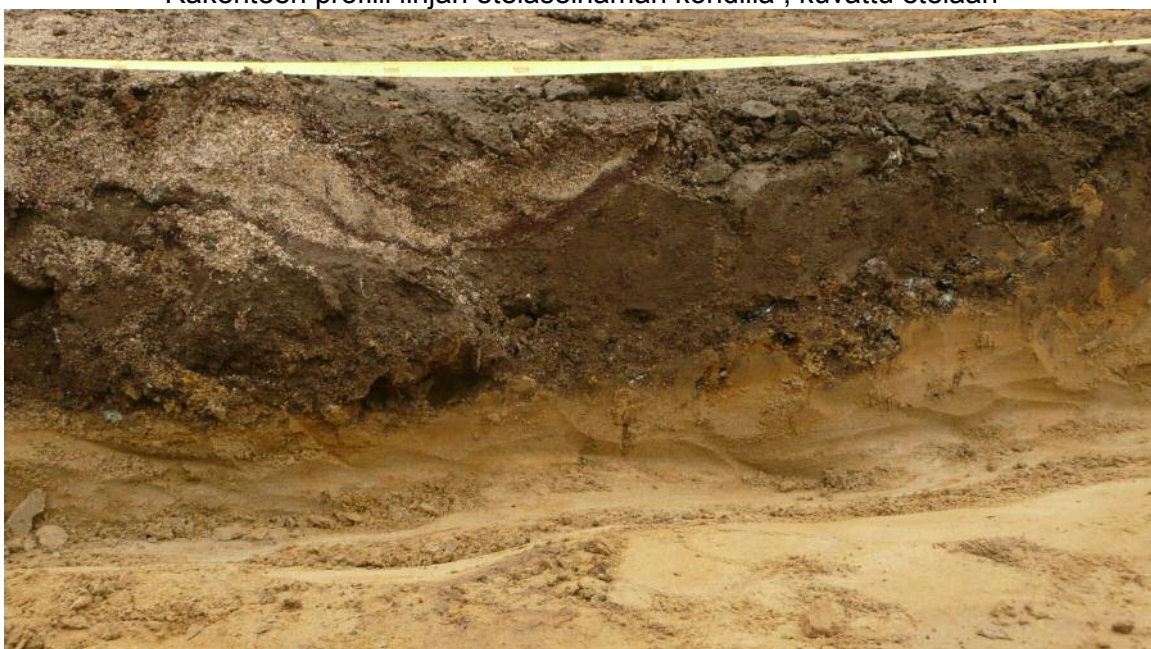
Rakenteen pohja
