# Porvoo Rihkamatori kaivuu- ja purkutyön arkeologinen valvonta 2015

Tilaaaja: Porvoon kaupunki

**Alue:** Porvoo Rihkamatori, vanhan huoltoaseman alue. Alue sijoittuu laajan, Vanha Porvoo muinaisjäännöksen eteläosaan (mjrek. 1000006161)

**Työaika:** 6.11. – 23.11.2015

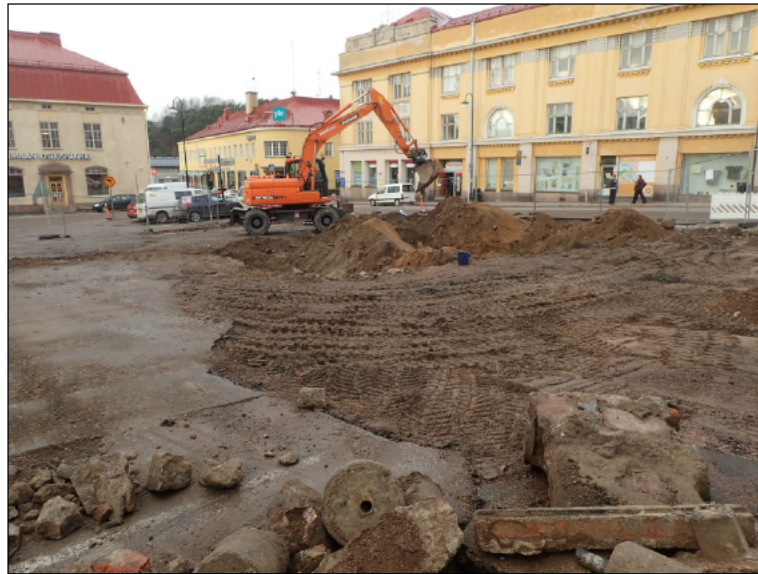
**Kansikuva:** vanhan huoltoaseman alueelta kaivetaan pois saastunutta maata. Asfalttia on poistettu huomattavasti laajemmalta alueelta, mitä lopulta kaivettiin.

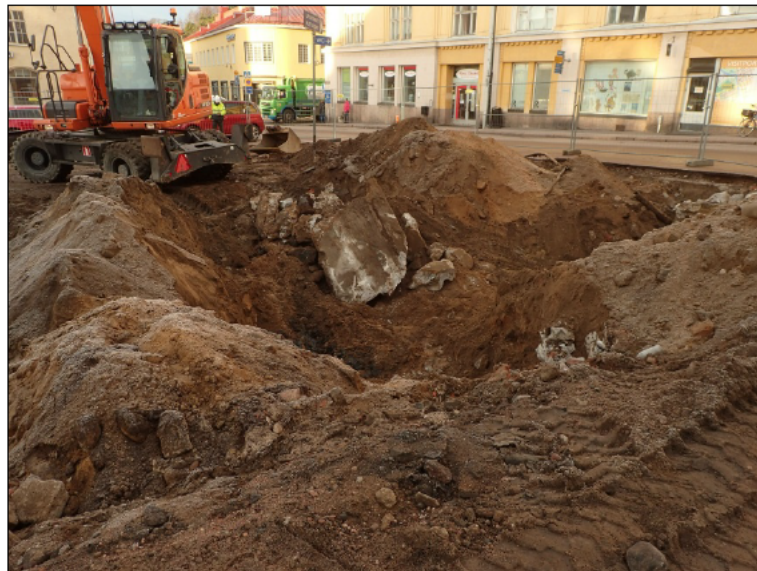
12.11. Huoltoaseman itäosassa saastuneen maa-aineksen kaivamista, öljykaivon kohdalla sy- vän kaivettu monttu. Pohjalla öljyä ja vanhoja viemäriputkia.

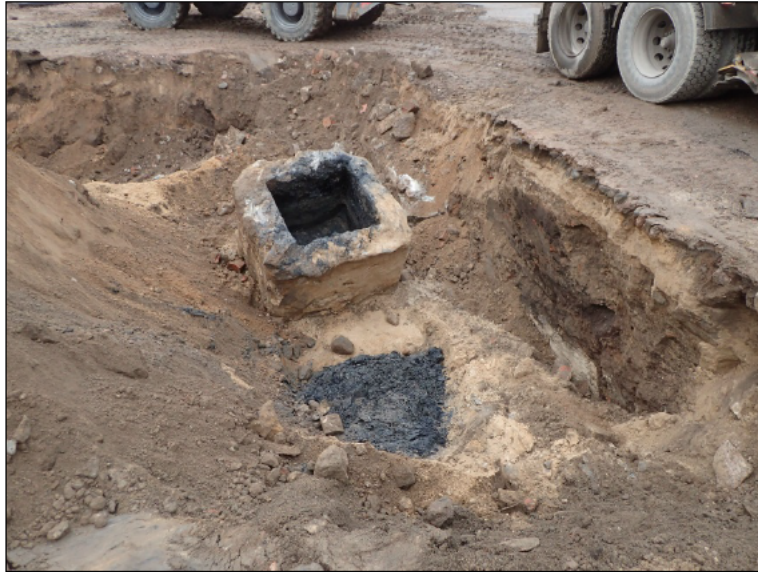
Edellisen kuvan montusta nostettu öljykaivon betoninen pohja alueen kaakkoiskulmassa.

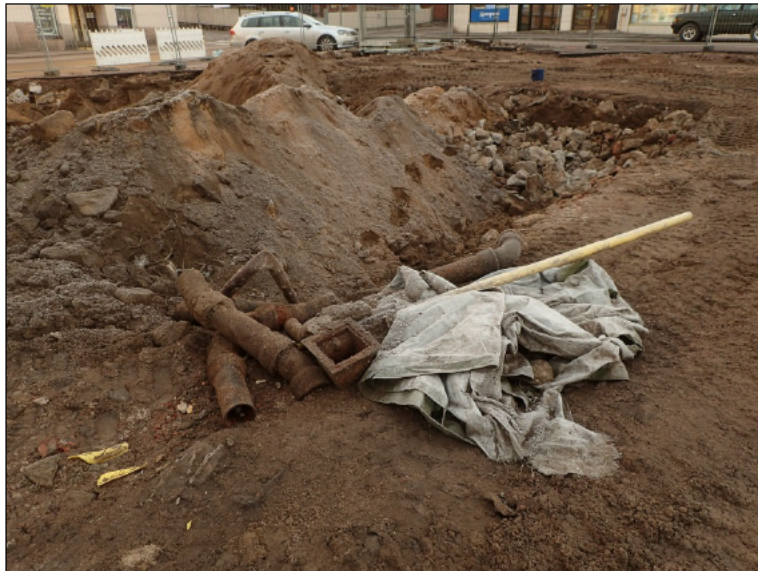
Vanhan huoltoaseman eteläreunaa, johon kasattu sen keskeltä esiin kaivettuja viemäriputkia.

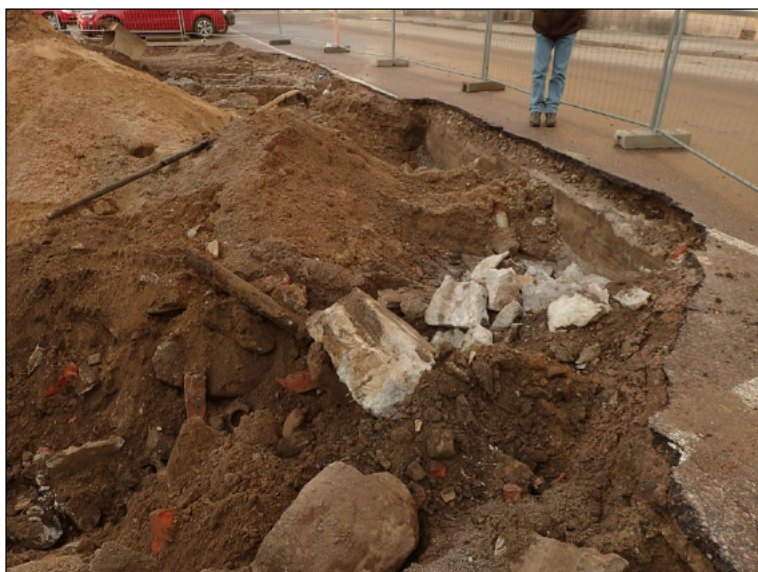
Huoltoaseman pohjoisreunaa Rihkamakadun varrella ja betoniperustaa asfaltin alla.

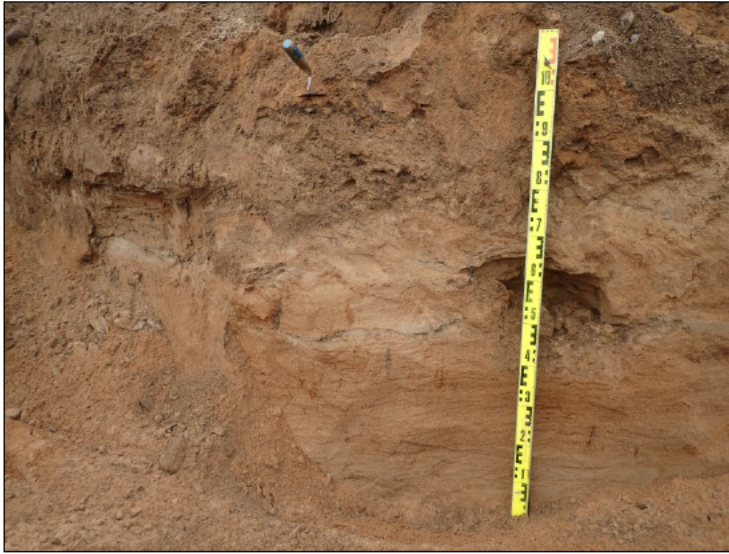
Huoltoaseman sisäpuolen keski-osan maakerrosta perustusten poiston jälkeen. n. 1.5 m syvyyteen asfaltin alaisesta pinnasta ulottuneiden perustusten vierellä oli sekoittunutta maata n. metrin syvyyteen ja sen alla koskematon hiekkamaata, harjukerrostumaa.

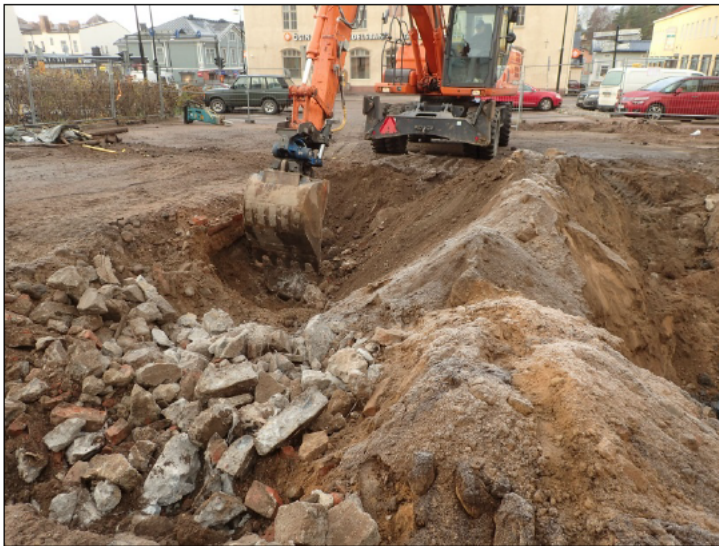
Huoltoaseman lounaisnurkkaa kaivetaan. Eteläseinämässä betoniperustan yläosan kupeessa tiilimurausta.

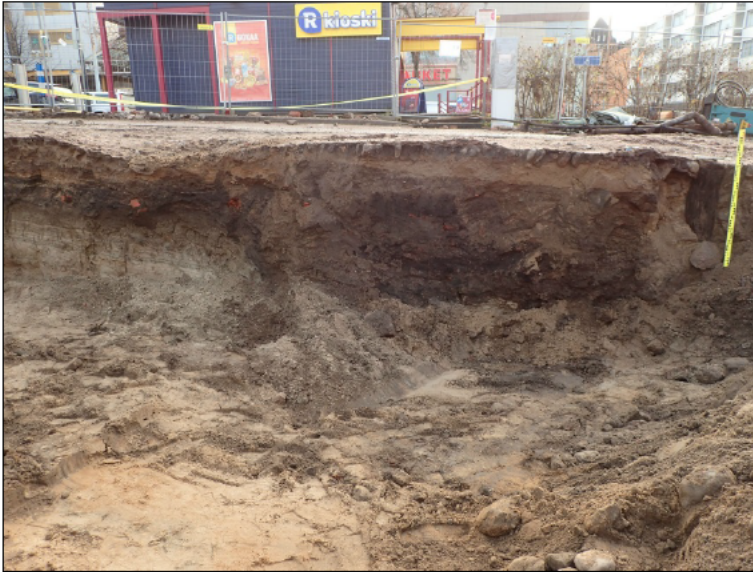
Profiilia eteläreunalla, lounaiskulmassa ed. kuvan betoniperustan takana.

Profiilissa näkyy asfaltin alla ollut nupukiveys ja sen alla oleva hiekka. Sen alapuolella on täysin sekoittunutta modernin tiilimurskan sekaista, öljyn hajuista maata. lounais ja kaakkoisnurkissa on perustusten takana n. 2,5 -3 m leveät syvemmät kaivannot, jotka ovat täyttyneet jätteellä. Kyseessä ovat ilmeisesti talvisodan aikaisten suo-  
jakaivantojen jäänteet.

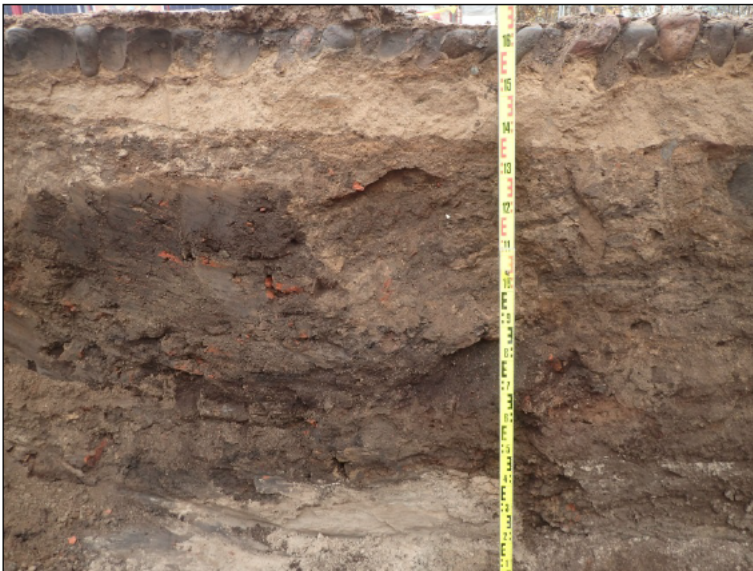
Eteläseinämässä syvemmällä oleva koskematon maa on vaihtunut hiekasta kerrokselliseksi siltiksi.

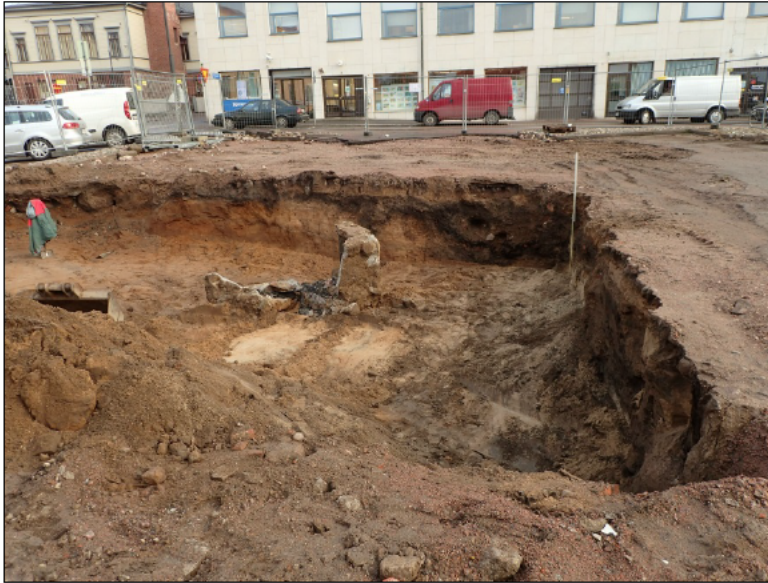
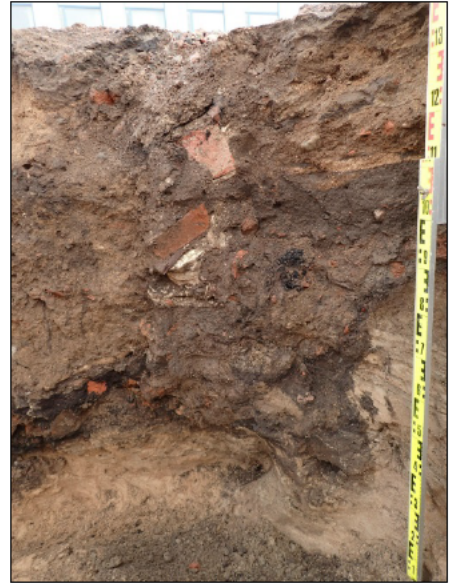
Itäseinämä betoniperustusten poiston jälkeen. Lounaisnurkassa on syvän, suoraseinäisen kaivannon jäänteet joka on täytynyt huoltoaseman purku- ja palorojusta – ilmeisesti v. 1941. Kaivanto lienee jäännö talvisodan aikaisesta suojakaivannosta

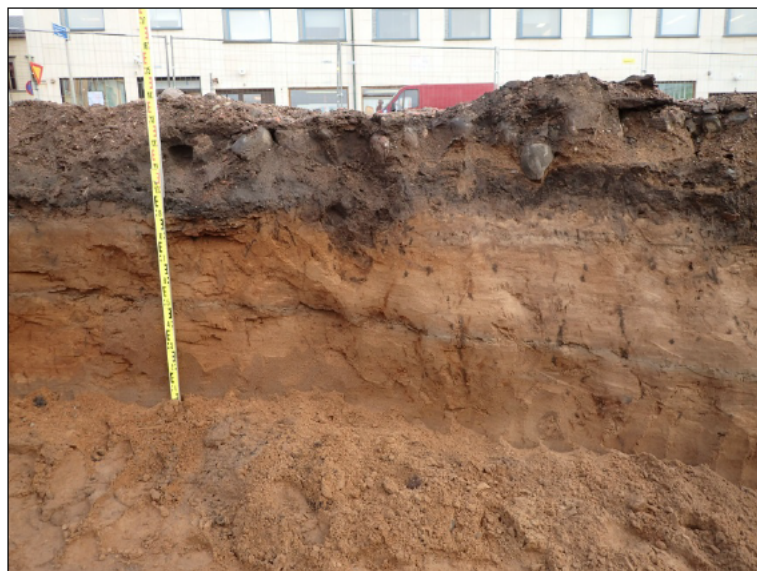
Itäseinämän keskiosaa poistetusta betoniperustasta metrin etäisyydelle kaivettuna

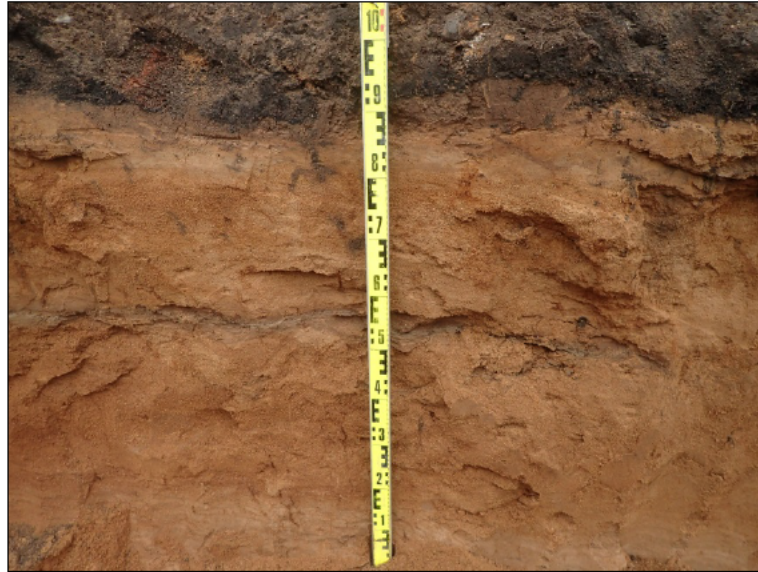
Itäseinämän keskiosassa, pinnan katukerroksen (nupukiviä, hiekkaa) alla sekoittunut ”rojukerros” 40-50 cm syvyyteen. Sen alla koskematon hiekkamaa, jossa harjun virtauskerrokset ovat ehjiä.

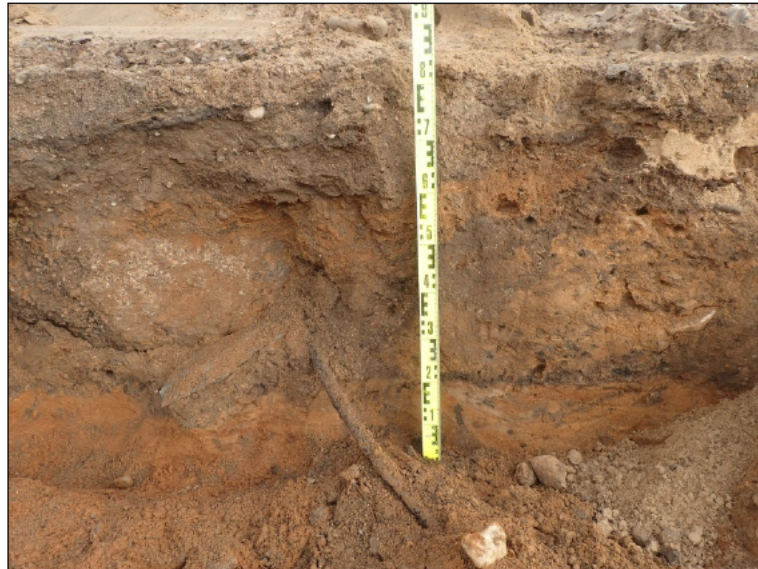
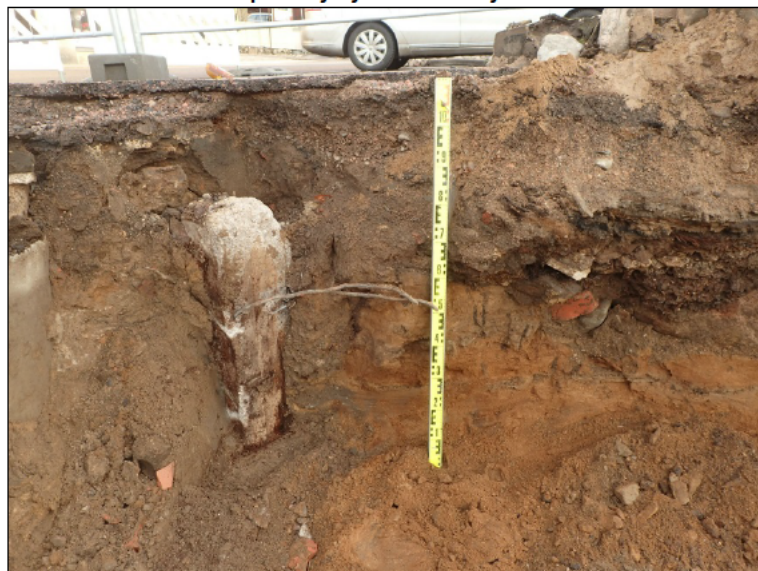
Itäseinämän koillisosaa ja nurkkaa (alla). Isojen kivien alla resenttiä rojua, kuten sähköjohtoja, pultteja ja lasinsiruja.

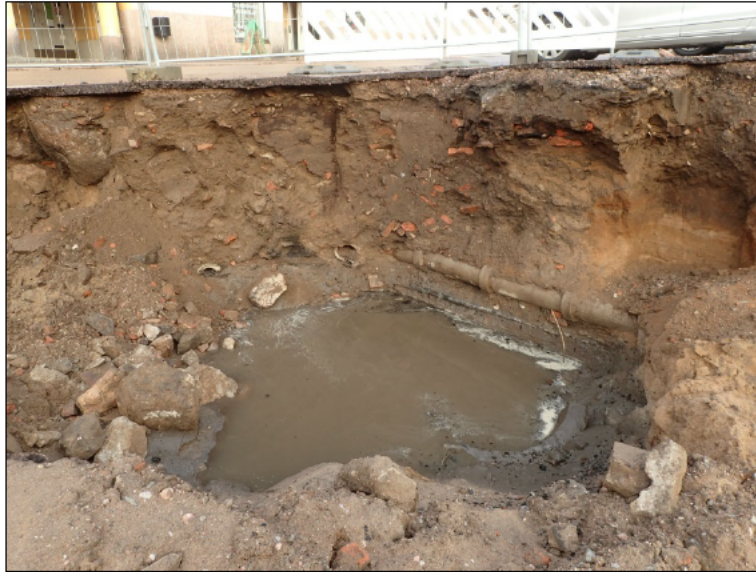
Koillisnurkkaa sen jälkeen kun siellä olleet betonikaivot oli poistettu

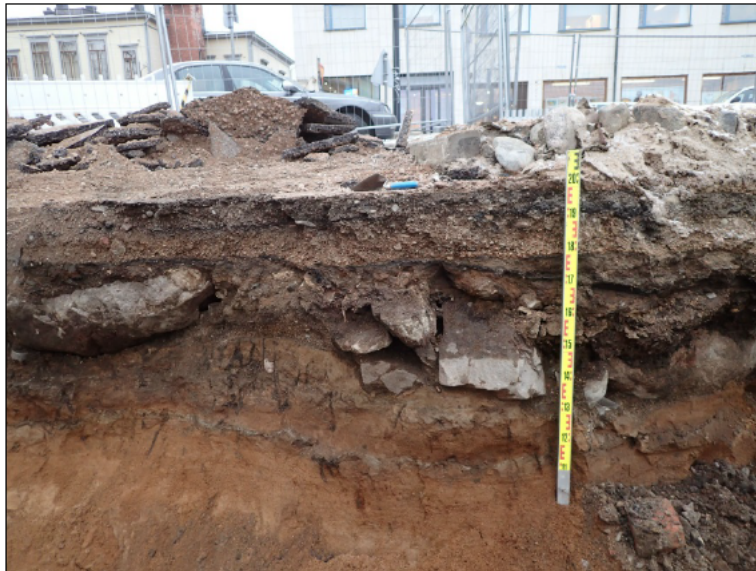
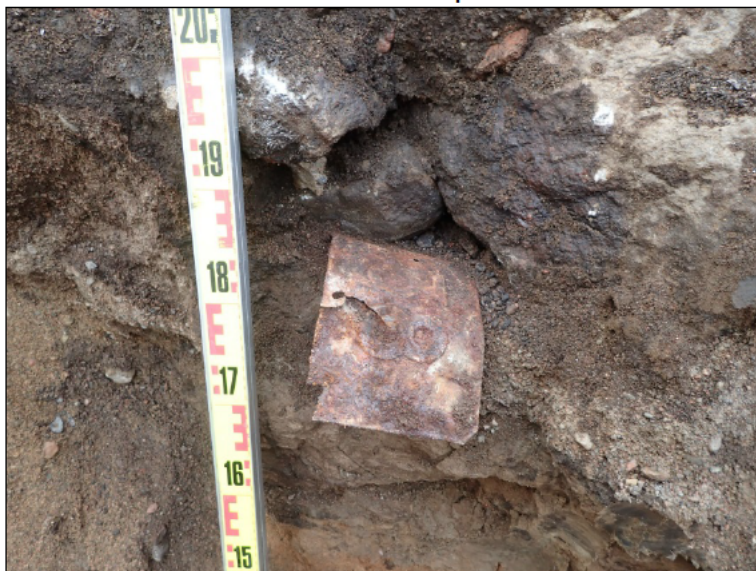
Itäseinämän pohjoisosaa kaivettuna hieman enemmän esiin kuin mitä edellisellä sivulla. Isot kivet siirrettyjä – niiden alla on huoltoasemaan liittyvää rojua, kuten alakuvassa oleva vanha rekisterikilpi.

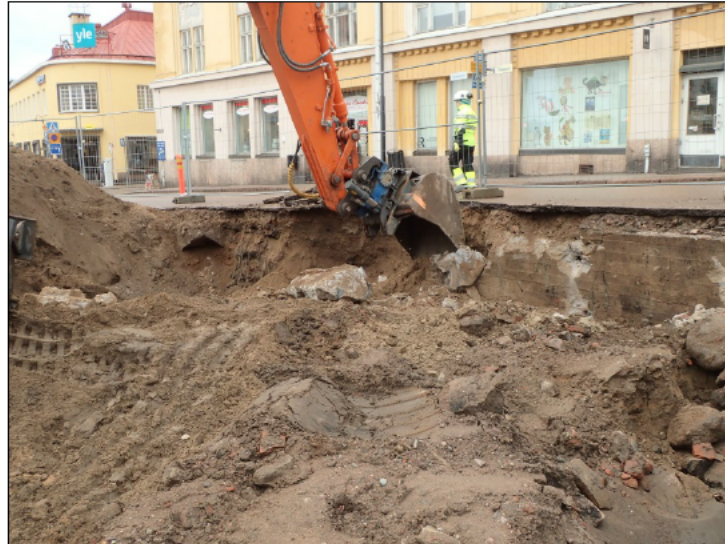
Rihkamakadun varren pohjoisseinämältä kauhotaan pois betoniperustaa.

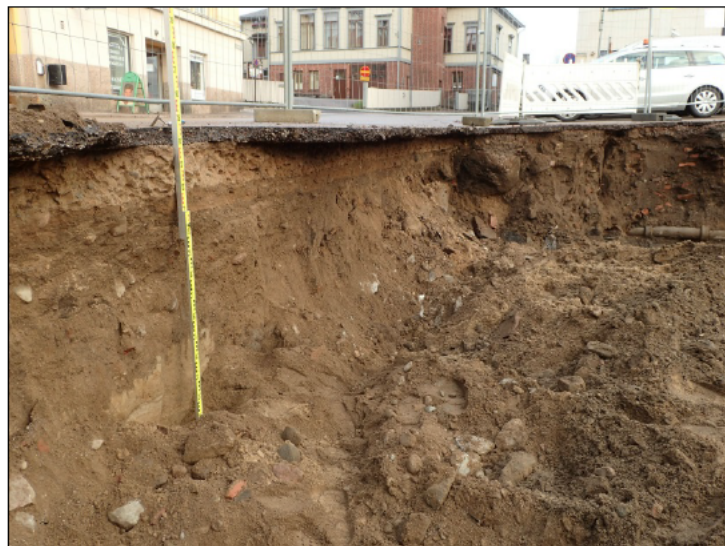
Betoniperustan takana olevaa maakerrosta Rihkamakadun eteläreunan alla.

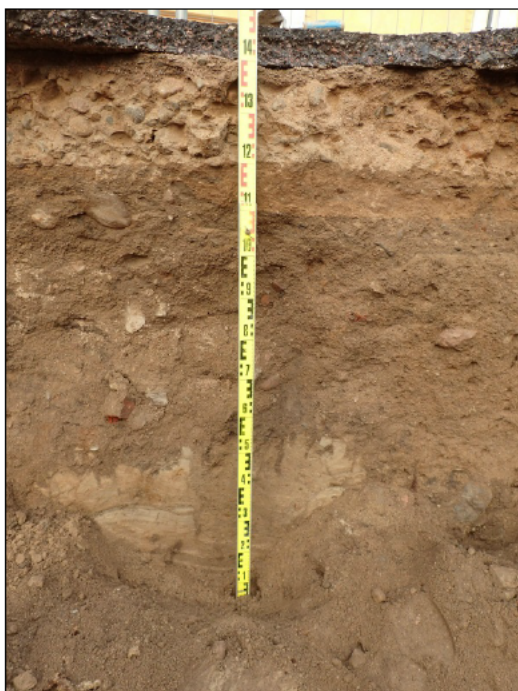
Rihkamakadun varrella asfaltin alla metrin syvyyteen maaperä on sekoitunutta ja sekoittuneen kerroksen alaosassa on modernin tiilen murusia. Profiilissa vain asfaltin alainen sorainen hiekka ja sen alla sekoittunut paksu kerros, minkä alla koske-maton hiekkamaaperä.

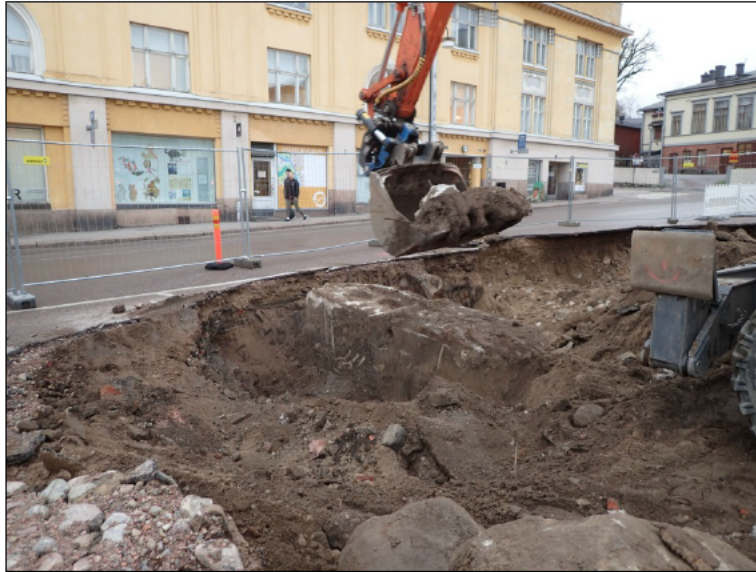
Kaivannon luoteiosassa otetaan esiin bensapumppujen alla ollutta betoniperustaa. Sen vieressä on ollut bensiinisäiliöt, jotka on poistettu huoltoasemaa purettaessa.

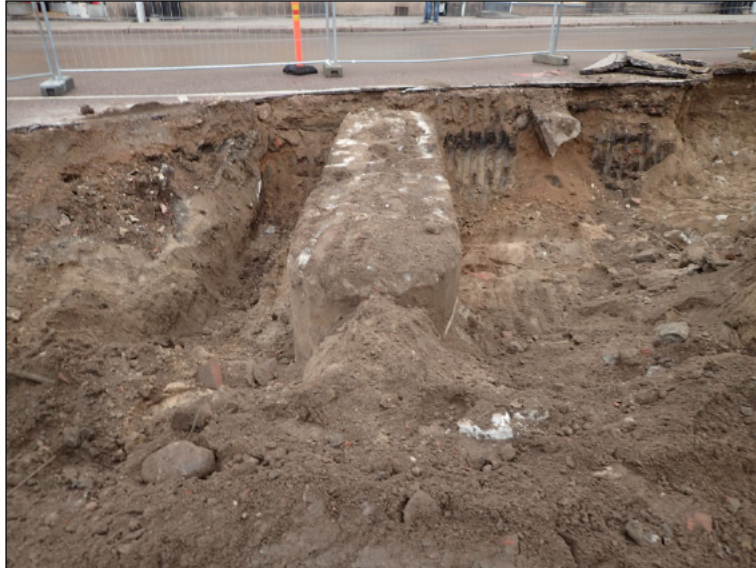
betoniperustan ympärillä on syvälle maaperään ulottuva kivien sekainen täytemaa, siellä olleiden säiliöiden paikan täyteenä.

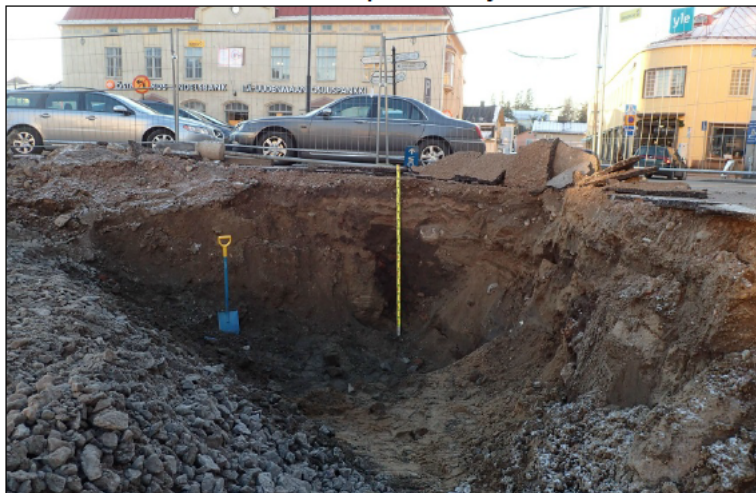
Luoteisnurkkaa jossa maaperä bensiinisäiliöiden takana täysin sekoittunutta, modernin jätteen sekaista, ainakin osittain täytemaata.

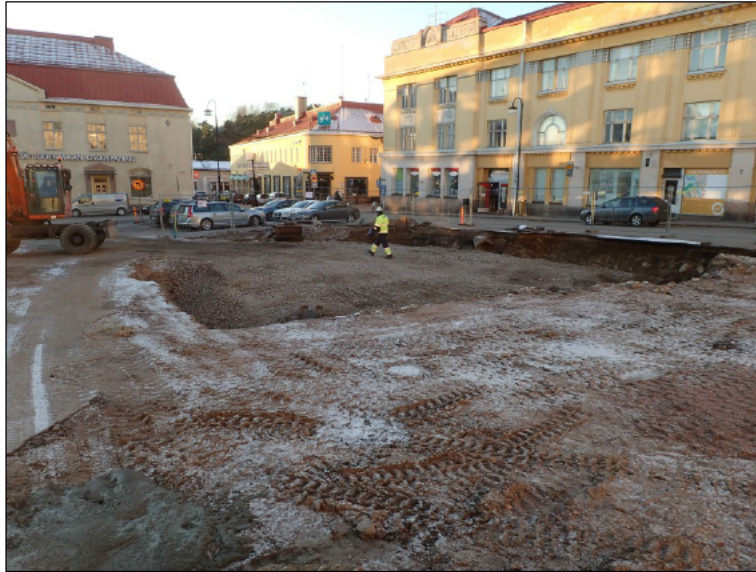
Huoltoaseman jäänteet on purettu ja saastuneet maat poistettu. kaivantoa on aloitettu täyttämään 23.11.2015
