# Somero

## Valimotien asemakaava ja asemakaava- vamuutoksen alueen muinaisjäännösinventointi 2017

**Timo Jussila**

**Tilaaaja: Someron kaupunki**

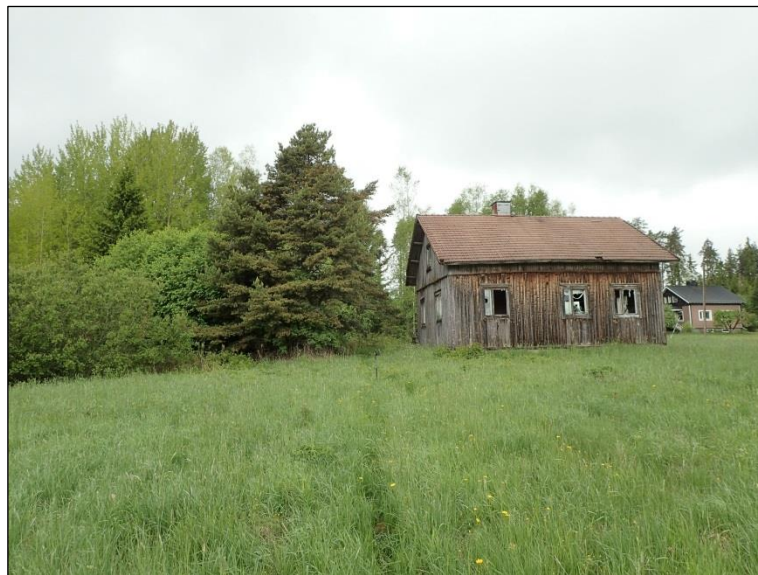
**Kansikuva:** Mäkelän tilan asumaton päärakennus, luoteeseen. Samoilla kohdin lienee ollut talo 1600-luvulta lähtien.

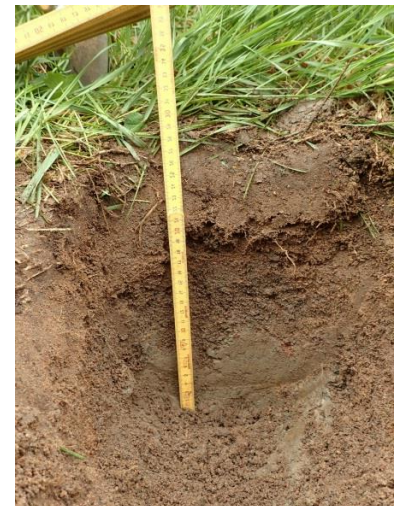
koekuoppa talon pihalla

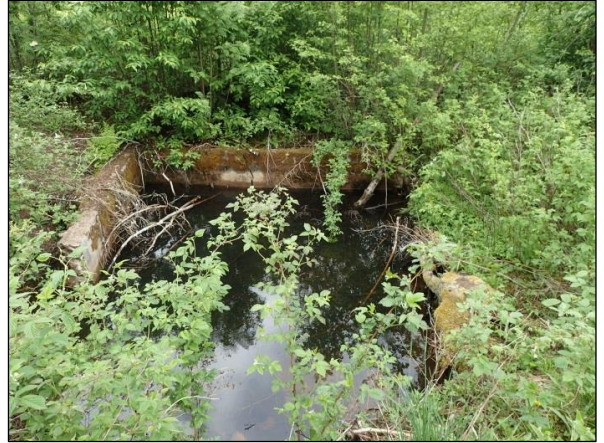
- 1) Yhdessä rinteessä on betoniset seinät.

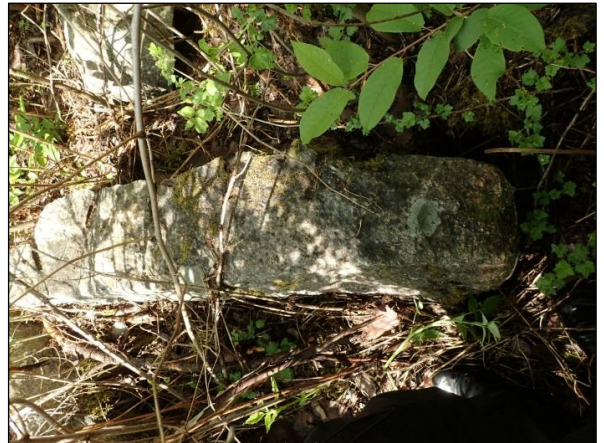
- 2) Rinteessä olevan ladon raunioita on rinteessä kasa lohkottuja kiviä joissa poran jäljet.

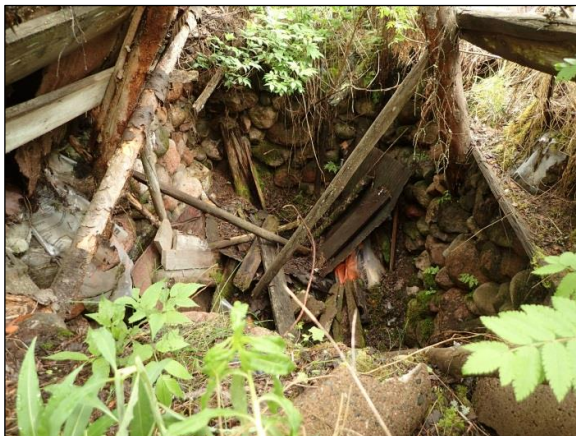
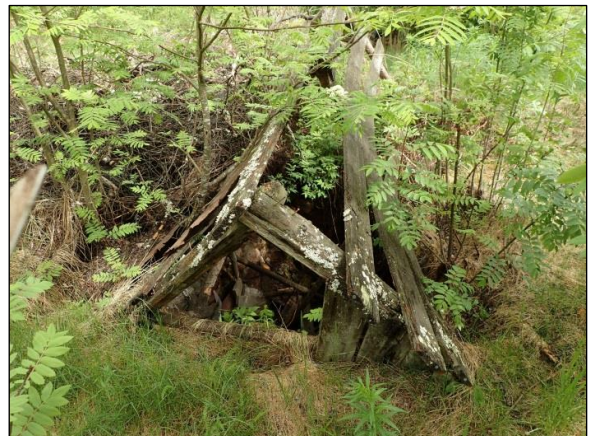
- 3) Pellon luoteiskulman länsipuolella on loivemmassa rinteessä kellarikuoppa, jonka seinät on kivetty mukulakivin – kiviaines on samaa mitä paikan maaperässä, joten kivet on otettu kuopasta kaivetusta maasta. Kellarikuopassa on vielä lautakaton jäänteitä jäljelle. Kuopassa on sortunutta seinää ja kattoa nykyaikaisen rojun seassa.

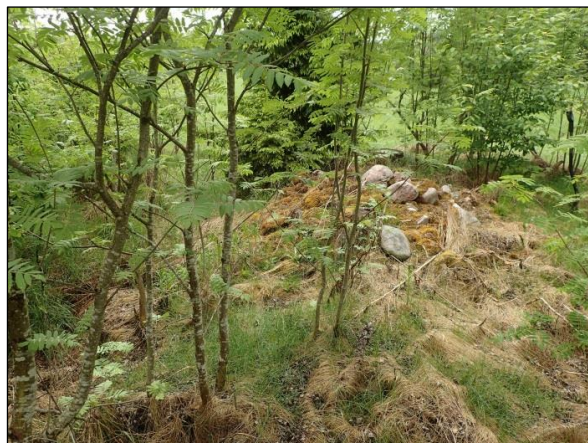
- 4) Pellon kulmassa, rinteessä on pieni maanottopaikka jonka reunalla ilmeisesti maasta seulottuja kiviä rökkiönä.

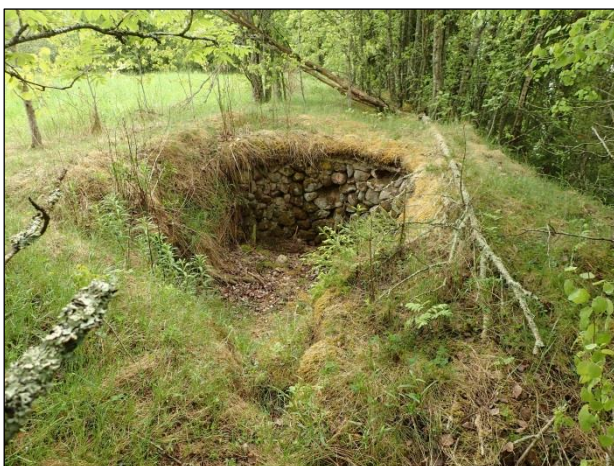
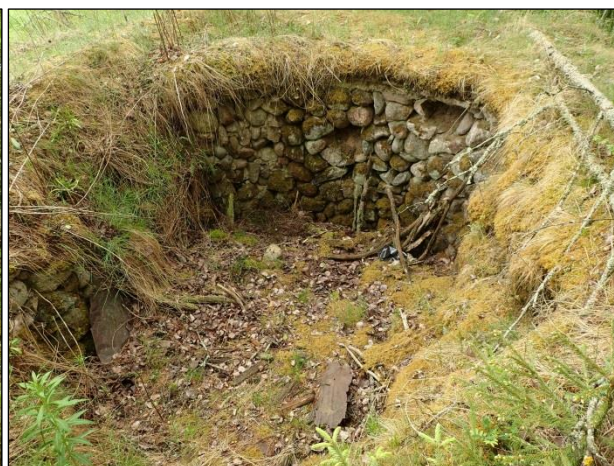
- 5) Pellon reunassa, jyrkän ja korkean, rantaan laskevan rinteiden reunalla on kellarikuoppa, jonka seinät on kivetty mukulakivin. Kuoppa on saman lainen ja kokoinen kuin edellä kuvattu havainto 3. Kuopan koko on n. 2,5 x 3,5 m ja syvyys n. 1,8 m. Kuopassa on sisällä sortuneita rakenteita ja nykyaikaista rojua.

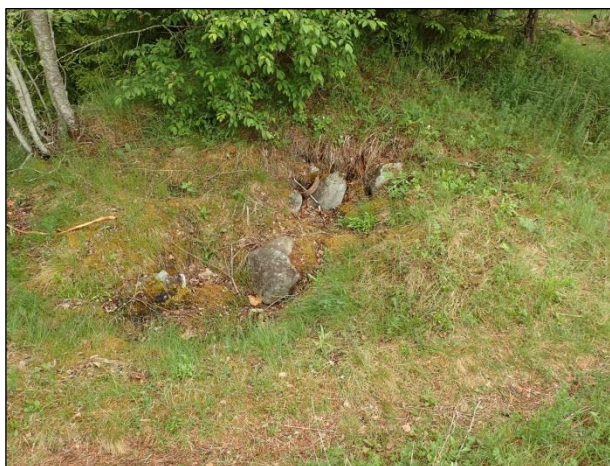
Kuopan luoteispuolella n. 10 m päässä on aivan sortunut hieman pienemmän kuopan jäännös jossa näkyy vain mukulakiviä kuopan matalan pohjan pinnassa ja rautarojua

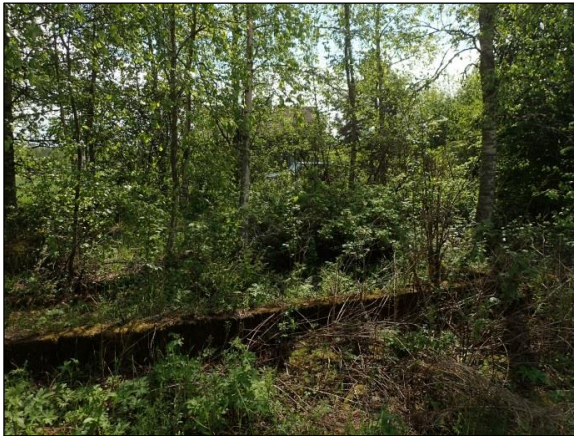
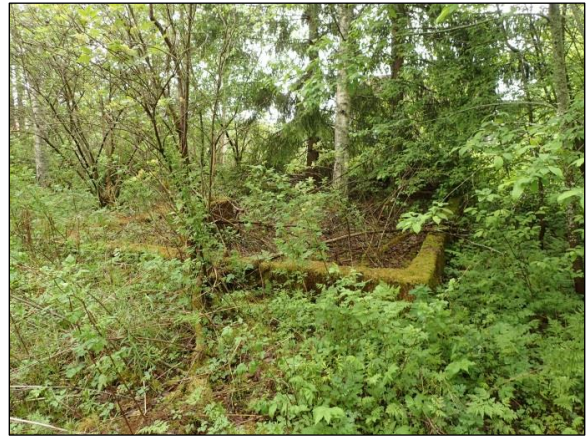
6 ja 7) betoniset rakennuksen perustat talon pihan länsipuolella.

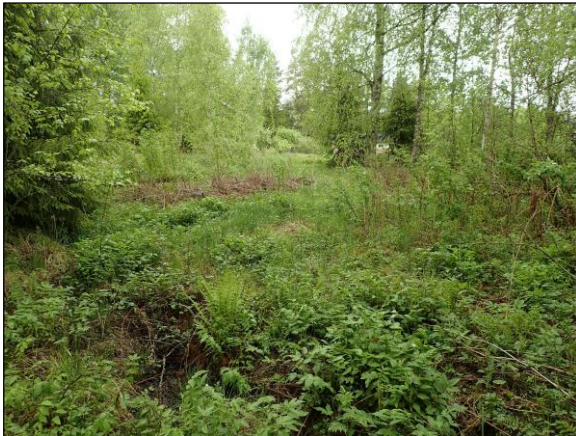
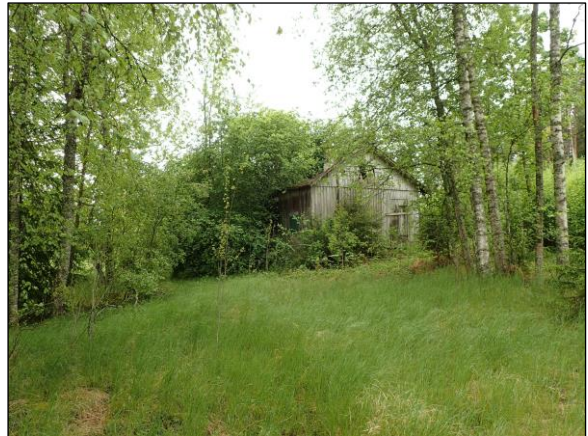
#### Yleiskuvia:

Talon länsipuoleista maastoa pihan ja rinteiden välillä.
