Joensuu Reijola Siirtoviemärin linjauksen muinaisjäännösinventoinnin v.2013 täydennys v. 2014

Muinaisjäännösinventoinnin täydennys.

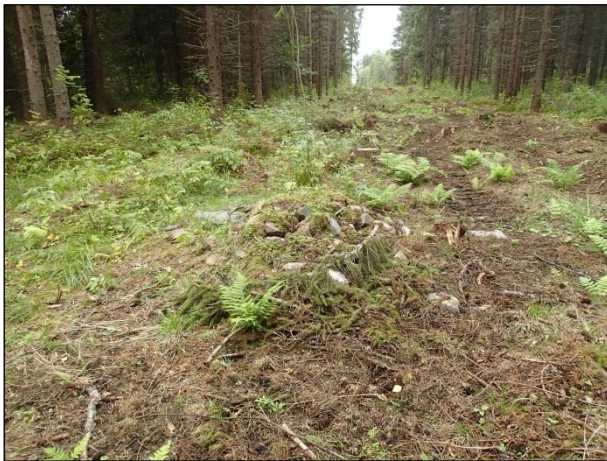
Röykkiö 1, etelään

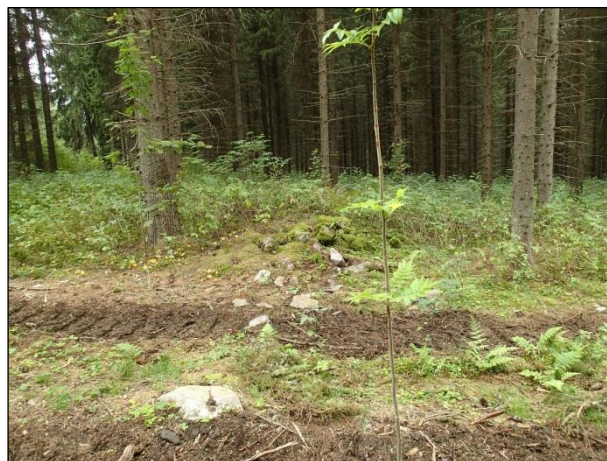
Röykkiö 3 itään.

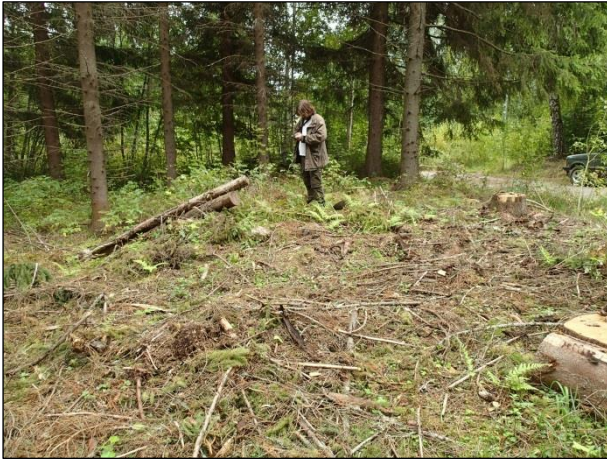
Röykkiö 4 (Sepänmaan kohdalla) länteen.

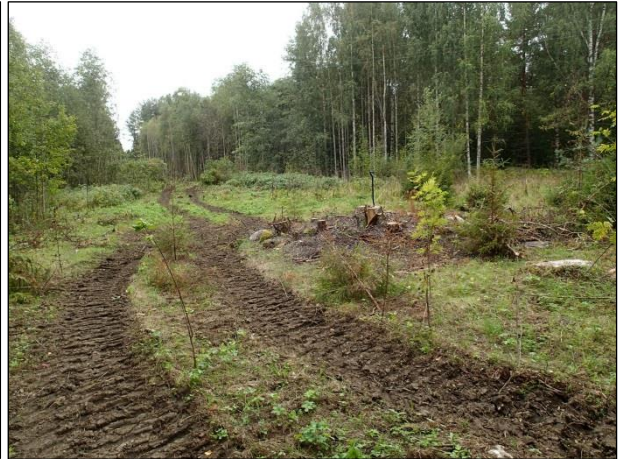
Oikealla kannokossa röykkiö 5, etelään

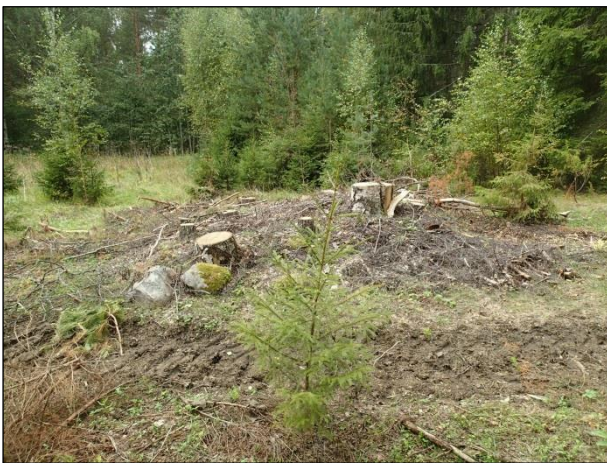
Röykkiö (?) 5 länteen.

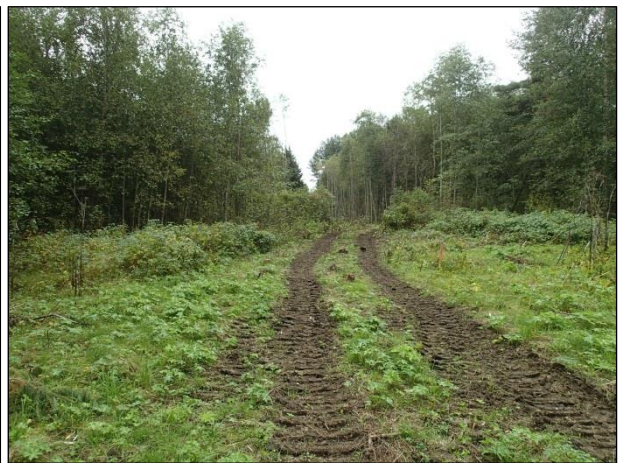
R 5:n kaakkoispuolelta kohti röykkiötä 6 joka ajouran vasemmassa reunassa. põheikössä

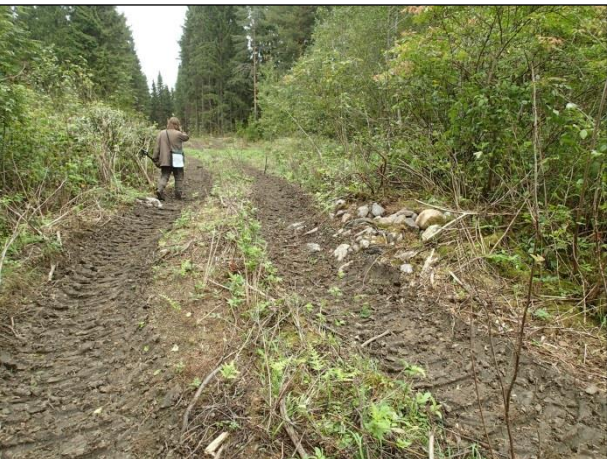
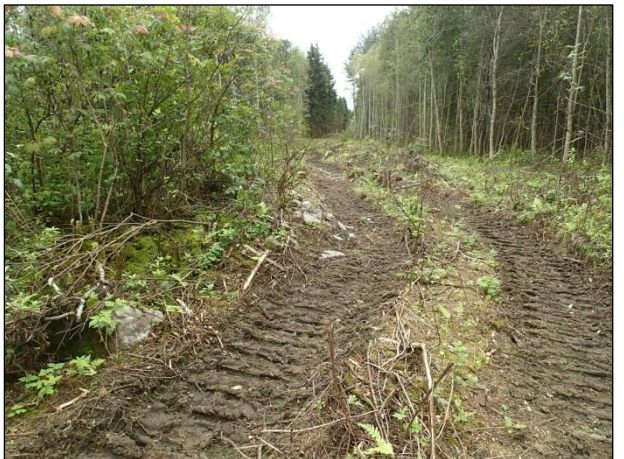
Röykkiö 6 ajouran oik. puolella pusikossa, pohjoiseen

ja etelään

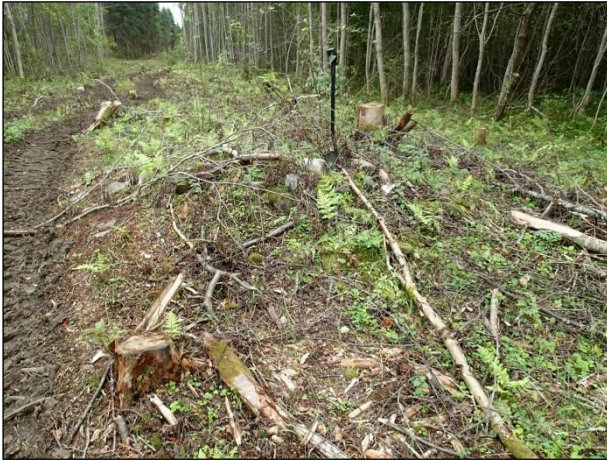
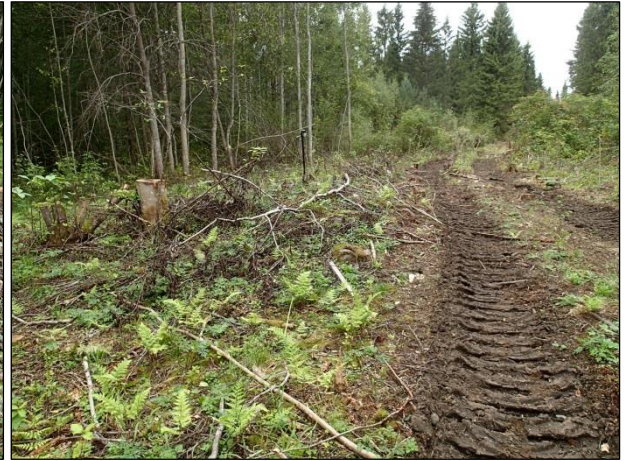
Röykkiö 7 etelään

ja pohjoiseen (vasemmalla)

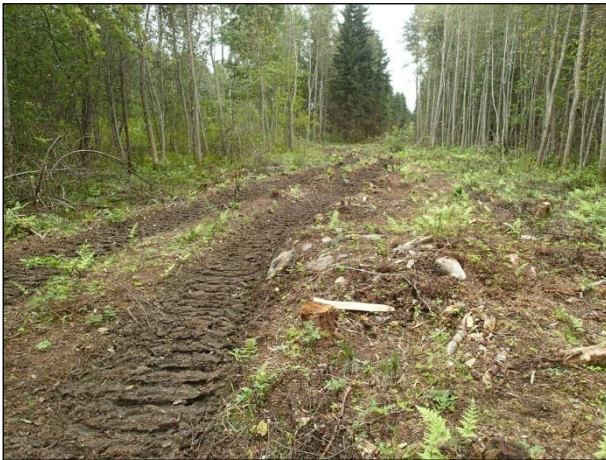
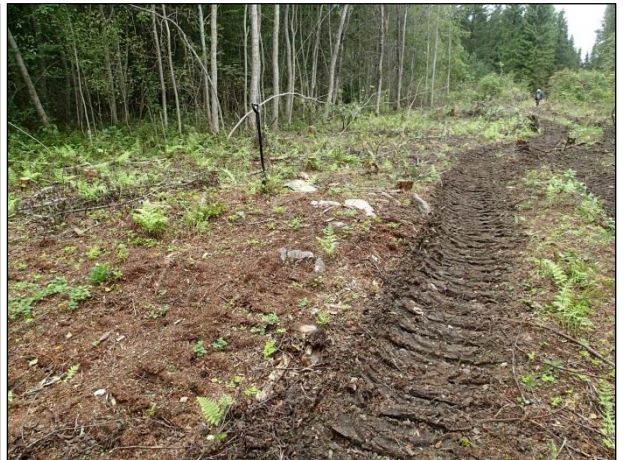
Röykkiö 8 etelään

ja pohjoiseen

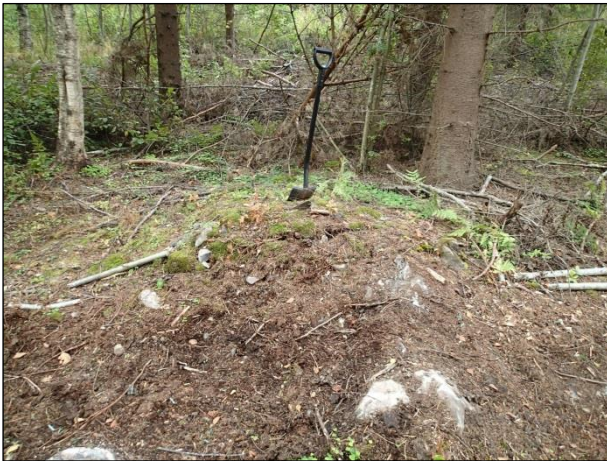
Pieni röykkiö 9 länteen

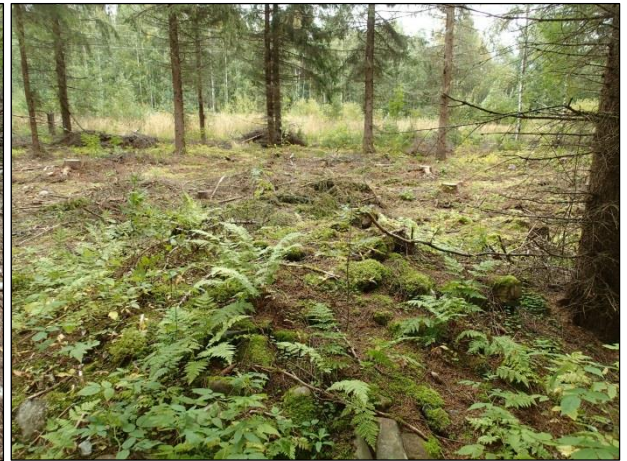
Edustalla Röykkiö 10, länteen.

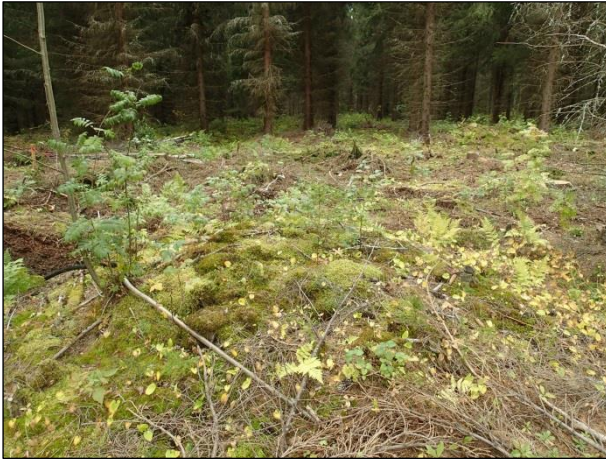
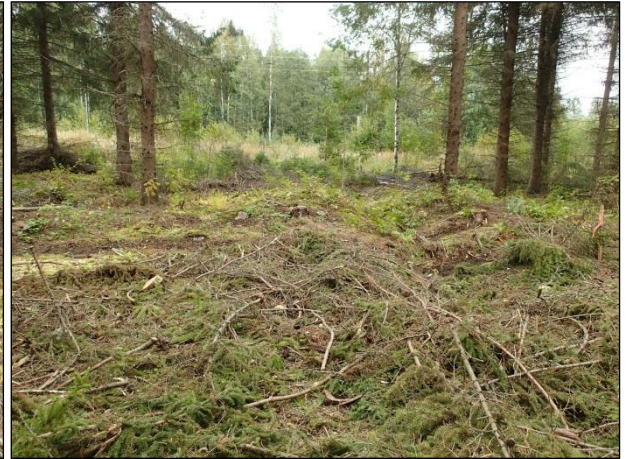
Röykkiö 11 edustalla, länteen

ja taustalla keskellä raivion reunassa, itään.

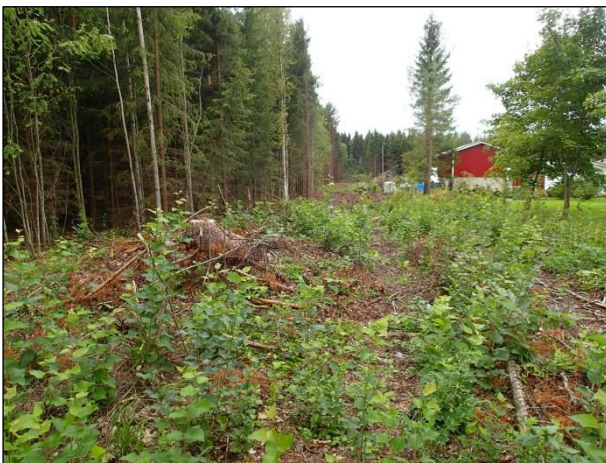
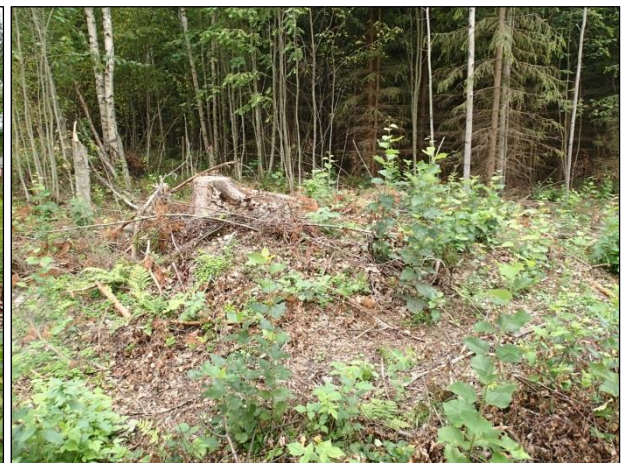
Röykkiö 12 kannon alla vas, länteen

etelään.

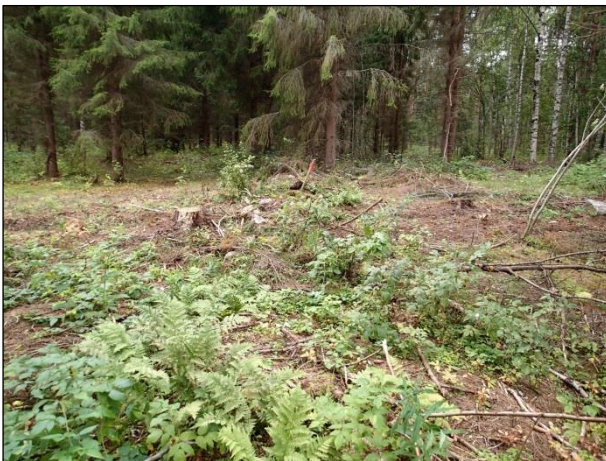
Kiviaita on matala, sitä ei ole huolellisesti ladottu. Sen leveys on n. 70-80 cm ja korkeus itäpäässä muutaman kymmenen senttiä (aita hiipuu idässä ja on huolimattomammin kasattu mitä länsipäässä) ja noin puolen metriä lännempänä. Se koostuu pään kokoisista sitä hieman pienemmistä kivistä..

matalaa kiviaitaa (raivauskivikko) kuvan keskellä länteen ja itään.

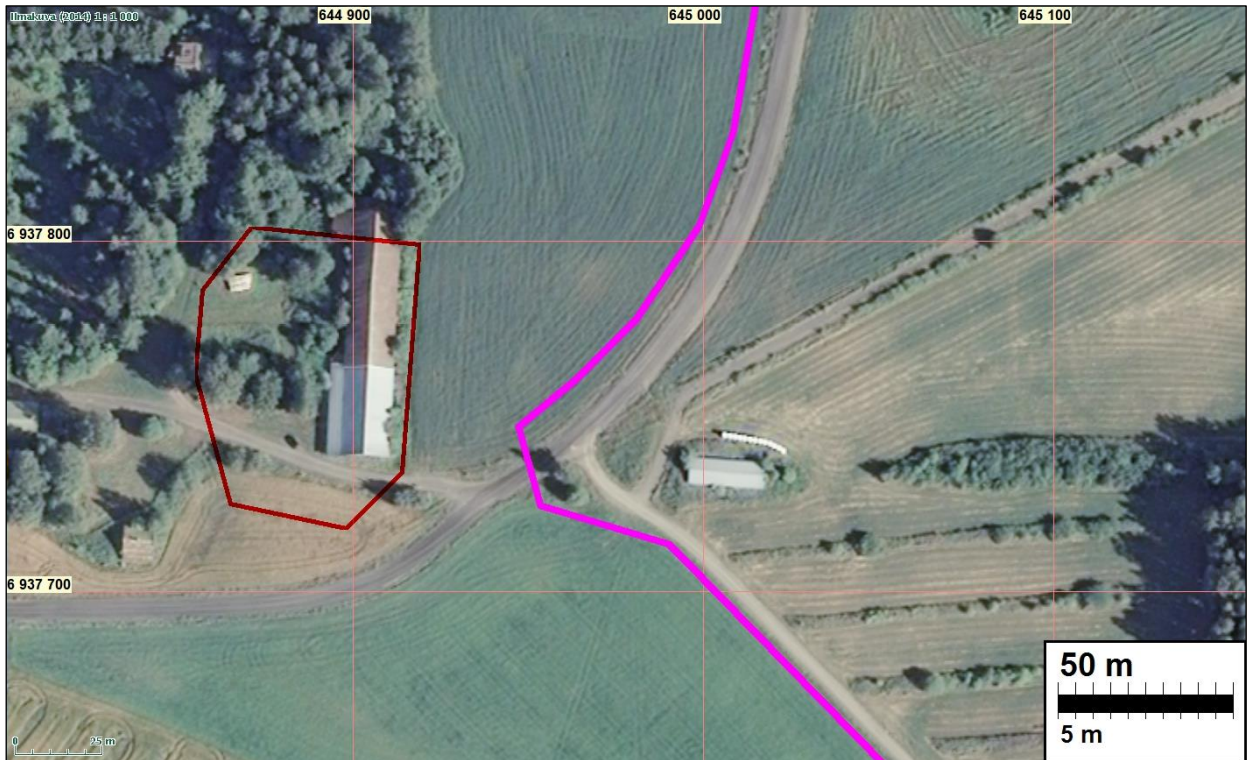
Vesihuoltolinja sinipunaisella. Ahlbackan tonttimaa v. 1847 kartan mukaisesti punaisella. Pelto, missä vesihuoltolinja tällä kohdin kulkee, oli inventoitaessa kynnettyä ja kostea ja havaintomahdollisuudet siten erinomaiset. Pellossa ei havaittu mitään mainittavaa.

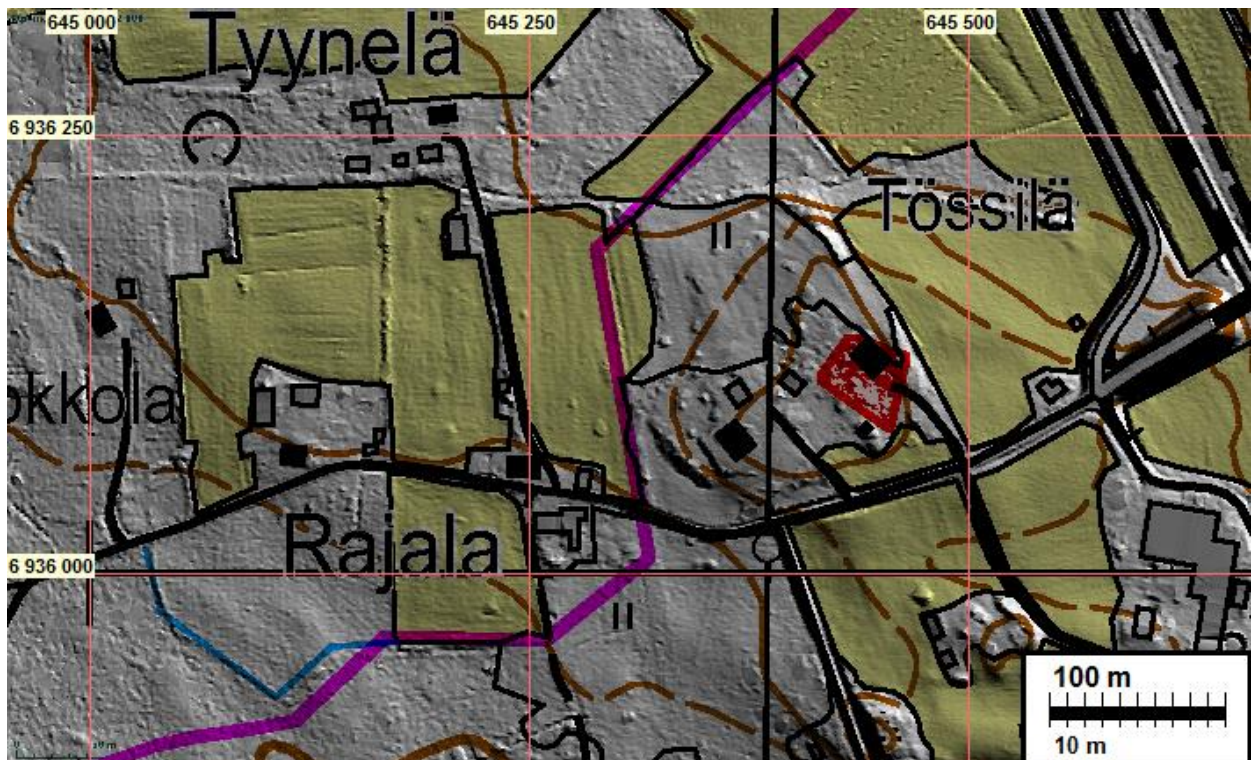
Vesihuoltolinja Mulon vanhan kylänmäen länsipuolella. Tössilän tontti v. 1847 punaisella, vanhan kylänmäen laella. Rajalan taloa ei ole 1847 kartalla – tarkemmin sen historiaa ei ole selvitet-

ty. Vesihuoltolinja kulkee mäen juurella, tasaisessa maastossa, jossa maaperä hienoaineksista. Siellä ei havaittu mitään mainittavaa linjan liepeillä. Pellot olivat tarkastettaessa nurmella.
