Kirkkonummi Suvimäen ja Majvikin asemakaavan suunnittelualueen muinaisjäännösinventointi 2016

Tilaja: Arkkitehtitoimisto Jukka Turtiainen Oy / Pks Hankekehitys Oy

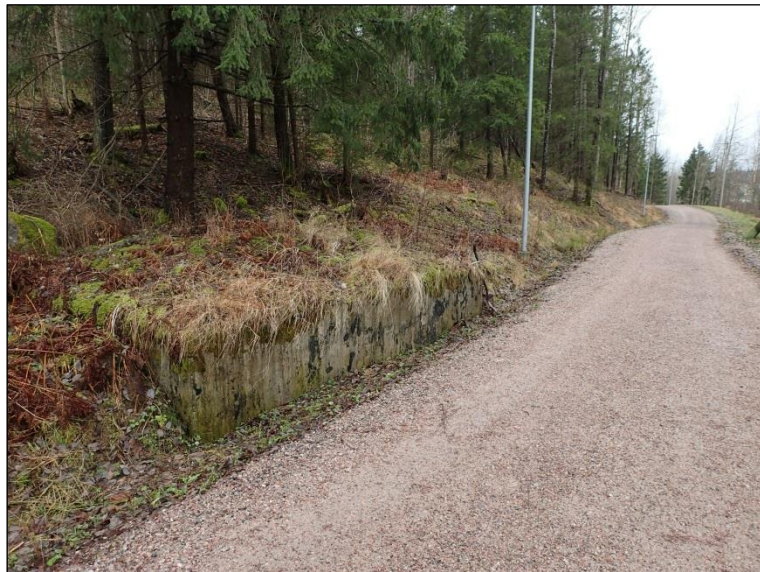
Kansikuva: Porkkalan vuokra-ajalta peräisin oleva bunkkerin jäännös (raportin kohde 4).

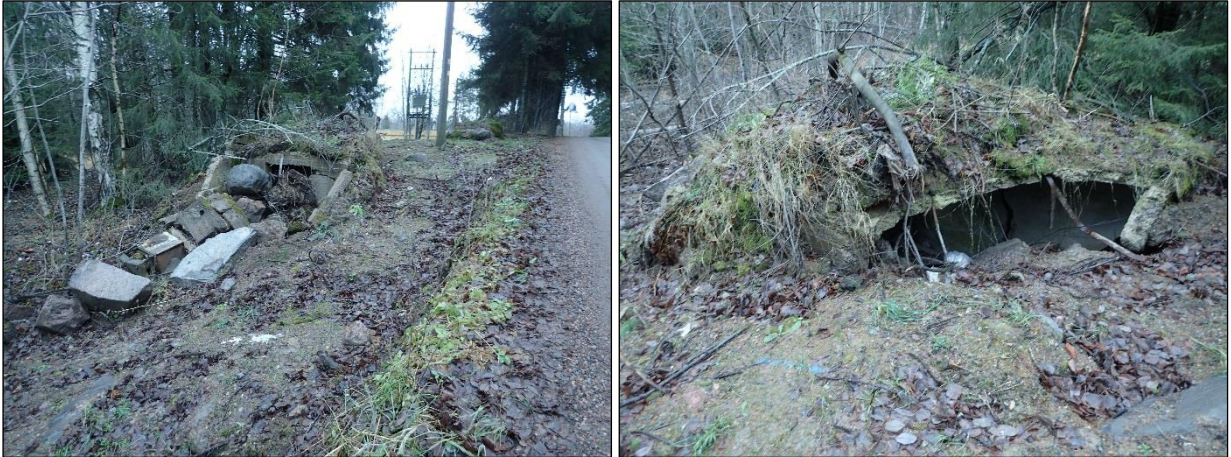
1 Betonirakenne (N 6673069 E 364175).

Betoninen rakennuksen pohja, mahdollisesti kellari. Kartoissa ja ilmakuvissa ei erotu paikalla rakennusta joskin se on tontin kulmassa jossa on ollut rakennus v. 1939 kartalla. Rakenne voisi myös olla bunkkerin jäännös mutta se ei ole varmaa.

Betonirakenteen jäännös Luomankujan varrella. Oik ja alla itään, vas länteen.

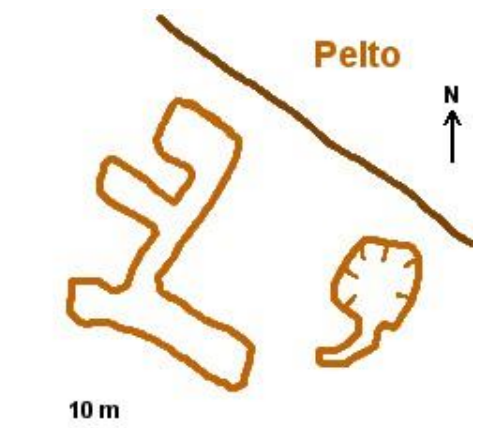
Peitepiirros maarakenteesta.

2 Maarakenteen jäännöksiä, pesäke? (N 6672887 E 363973).

Kehä III:n ja rautatien välisen pellon metsäsaarekkeessa on kuoppia jotka vaikuttavat ryhmän pesäkkeen jäännökseltä. Tulkinta on epävarma. Metsäsaarekkeessa ei ole ollut rakennuksia vanhojen karttojen ja ilmakuvien perusteella. Maarakenne on varsin sortunut.

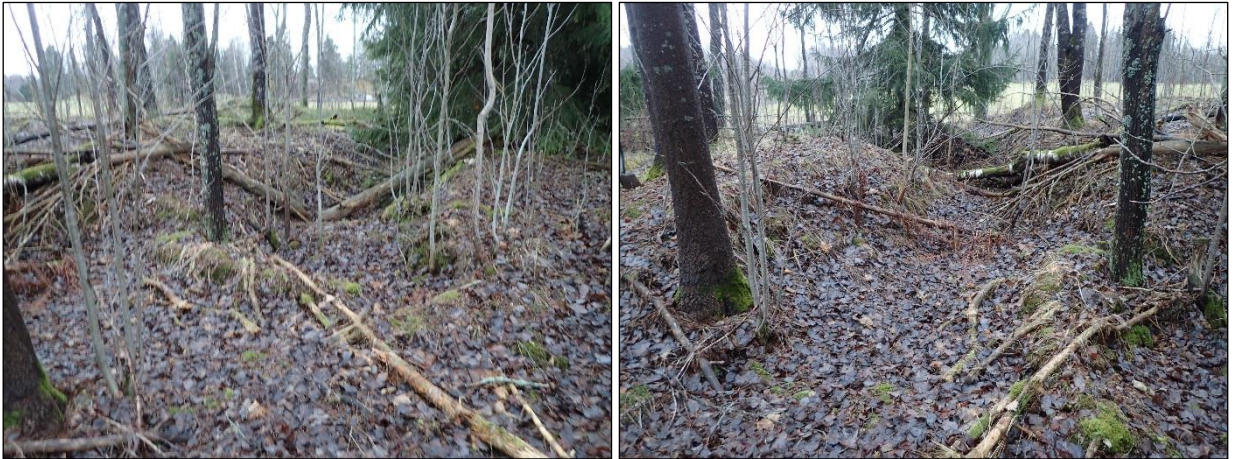
Maarakenteen lounaispäästä itään ja pohjoiseen

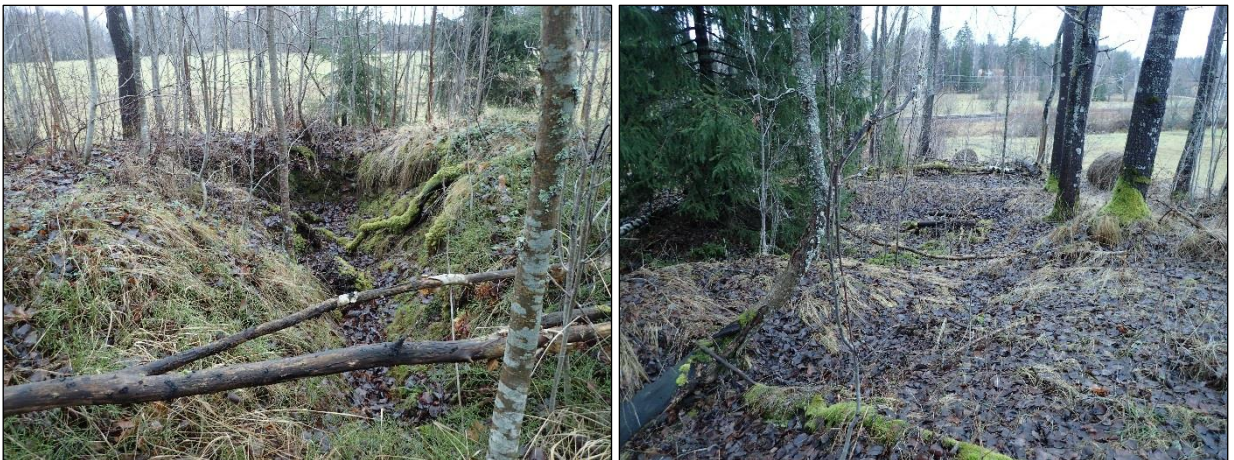
Kuoppa (rakenteen itäisin osa) Oik: Maarakenteen pohjoisosaa, radan suuntaan luoteeseen.

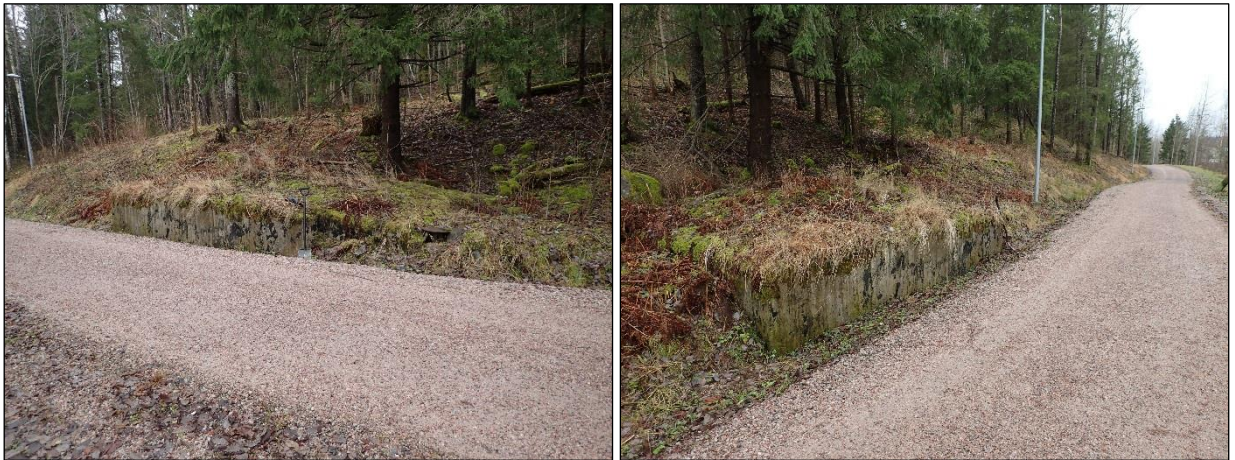
4 Bunkkeri (N 6672489 E 364008), kävelytien laidalla, betonia. Rautainen tuuletusaukon piipputu. Koko n. 6 x 4 m. Päällä maata. Eteläkulmassa ahdas aukko josta pääsee sisälle. Aukko on vaarallinen ja suosittelen sen tukkimista.

Bunkkerin jäännös itään ja lounaaseen

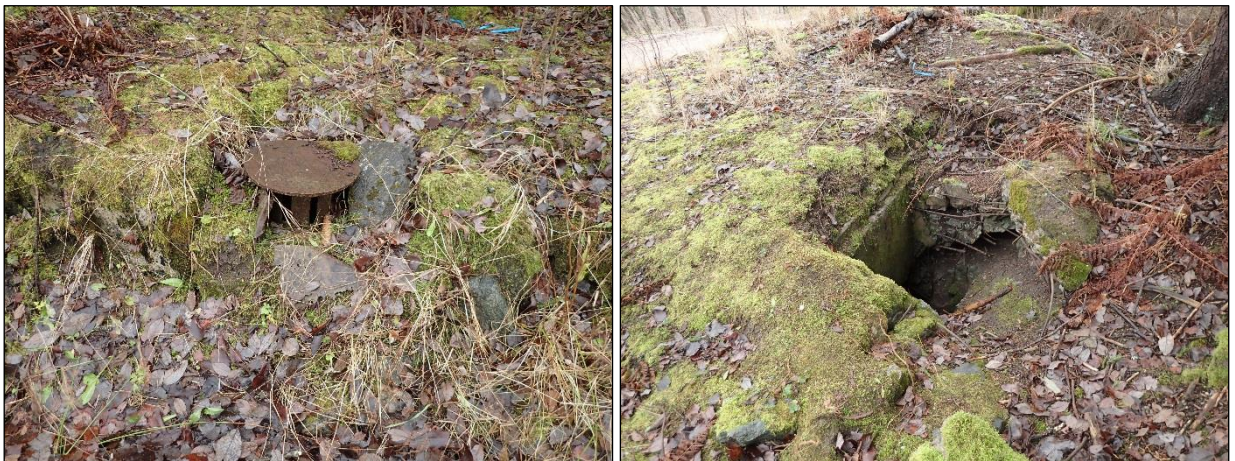
lounaispäässä oleva ilmahormin pää ja aukko josta voi päästä bunkkerin sisälle

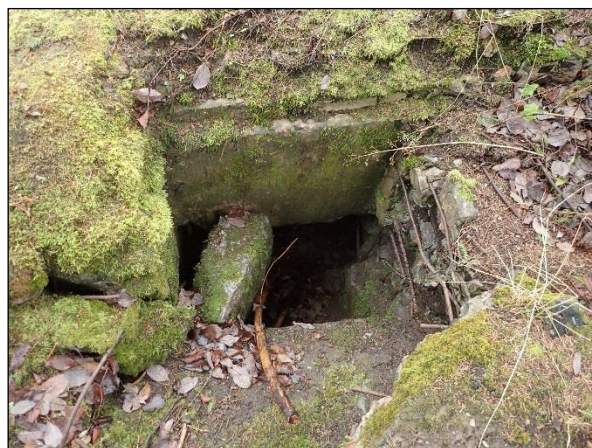
Aukko bunkkerin sisälle on ahdas ja vaikeakulkuinen. se voi olla vaarallinen lapsille eläimille

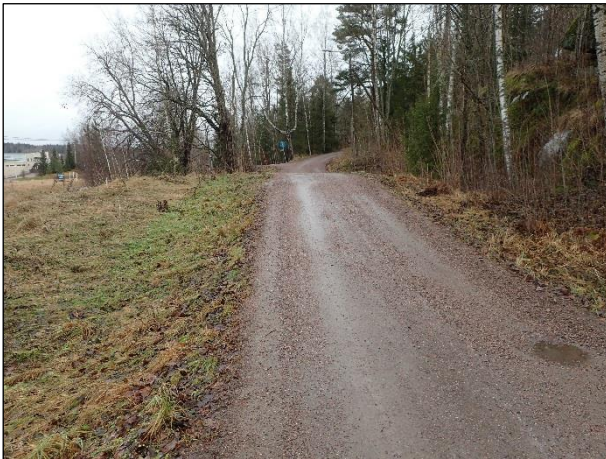
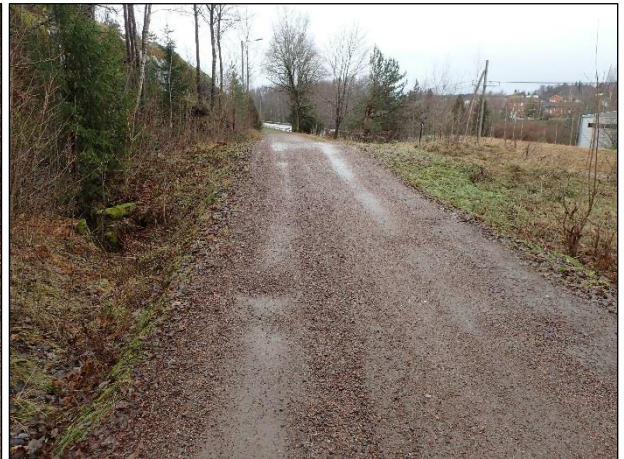
6 Bunkkeri. (N 6671978 E 363701)

Betonisen bunkkerin jäännökset joka suurimmilta osin on kevyenliikenteen väylän alla. Kallion juurella.

Bunkkeri kävelytien alla, vas etelään, oik. pohjoiseen, betonirakennetta erottuu tien vasemmalla puolella ojassa.

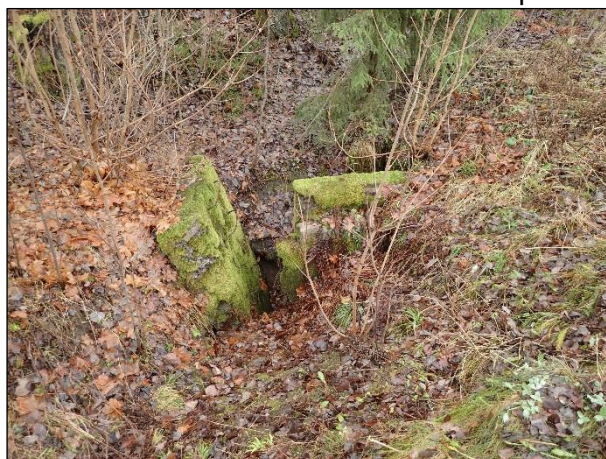
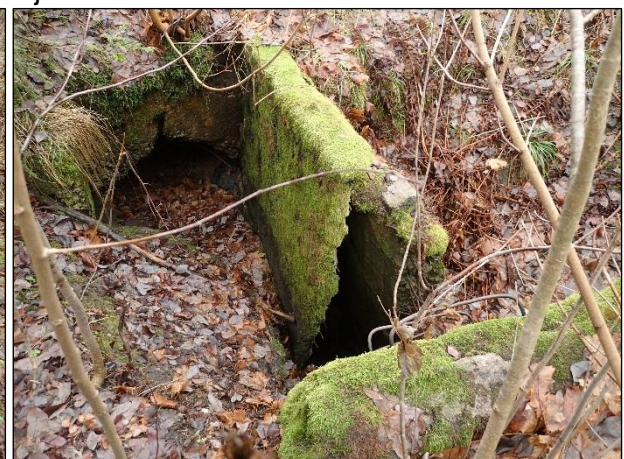
Bunkkerin kaakkoiskulmassa on ahdas ja syvä aukko betoninkappalien välissä, josta voisi päästä pujottautumaan sen sisälle. Aukko on vaarallinen lapsille ja eläimille ja suosittelen sen tukkimista.

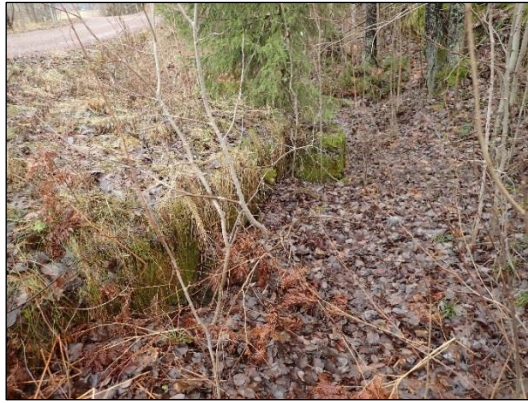
Bunkkerin kallioseinän puoleista itäseinämää.

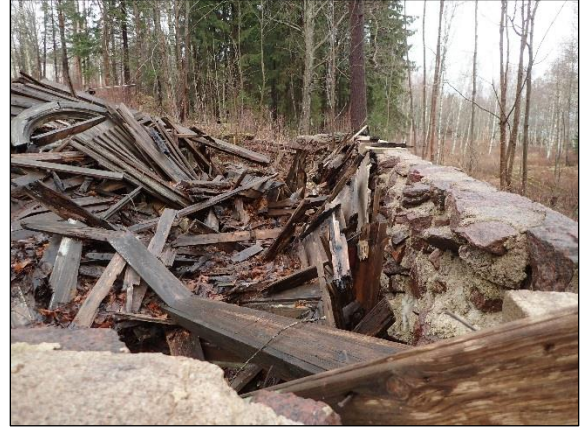
9 Rakennuksen raunio (N 6671708 E 363894).

Rakennuksen pohja, betonitolpat ja niiden välissä lohkokivistä tehtyä seinää. Puurakenteita sisällä romahtaneina. Paikalla on ollut rakennus jo 1872 kartalla ja siitä lähtien muilla kartoilla ja ilmakuvissa. rakennus on purettu tai "raunioitettu" 1900-luvun lopulla.

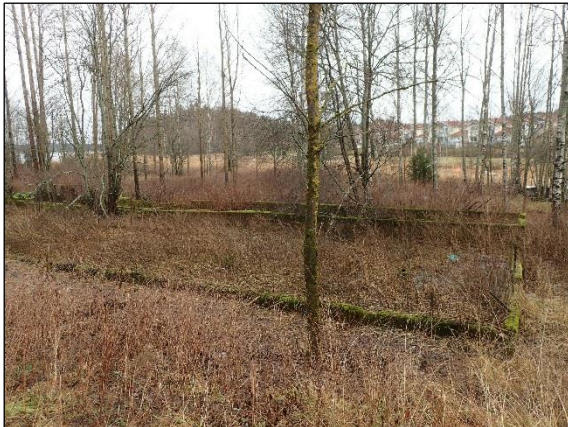
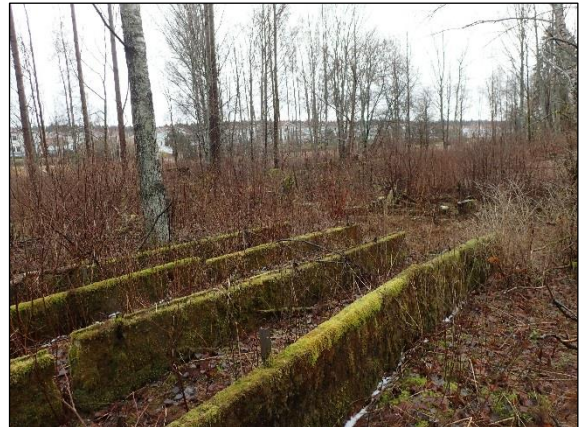
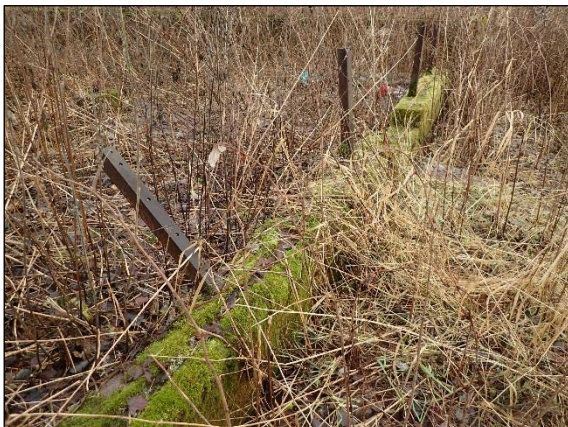
10 betonirakenteita (N 6671716 E 363941).

Betoniperustuksia, neljä betoniperustaa rinnakkain, pituus n. 35 m leveys kaikkiaan n. 12 m. Näiden pohjoispuolella myös betoniperustoja. Rakenteita ei ole merkitty v. 1939 kartalle mutta ne erottuvat hyvin v. 1944 ilmakuvassa. Vuoden 1956 ilmakuvassa paikalla on raunioita. Peruskartalla 1961 rakenteet jäivät peltolohkossa olevan metsä kielekkeen sisään. Alueella on maassa siellä täällä vanhoja autonrenkaita. Rakennuksen funktiota ei ole selvitetty.

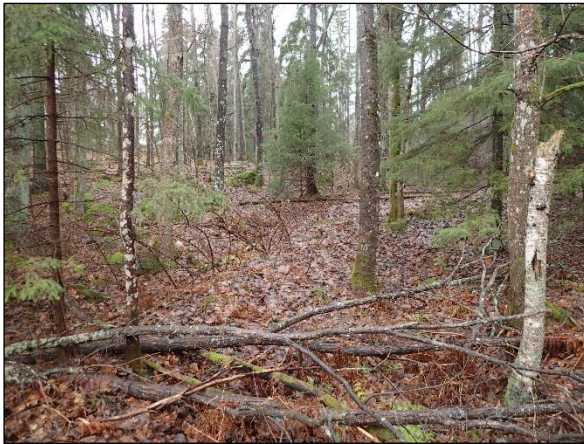
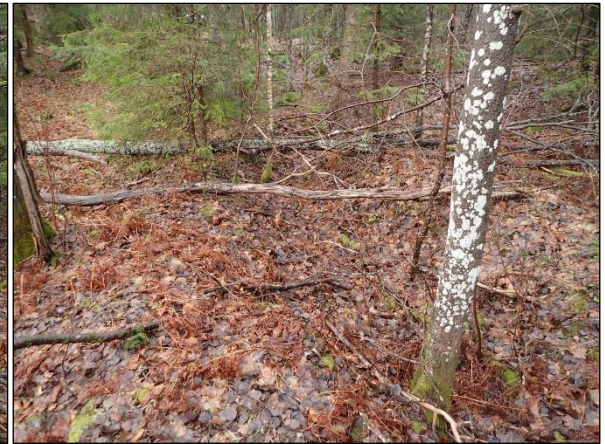
11 taisteluhaudan jäänteet ja rakennuksen perusta (N 6671963 E 363951).

Paikalla on sortunutta taisteluhaudan jäännöstä sekä pari rakennuksen perustaa. taisteluhauta kiertää soikean, 46 x 22 m laajuisen ympyrän muotoisena. Toinen rakennuksen perusta on juoksuhaudavarustuksen sisällä toinen sen pohjoispuolella, joka luonnonkivistä laadittu ilmeisesti ulkorakennuksen perusta. Vuoden 1939 kartalla paikalla on asuinrakennuksia, samoin rakennuksia v. 1944 ilmakuvassa. Vuoden 1956 ilmakuvassa rakennuksia ei ole ja alue on puustosta avoimena ja kuvassa erottuu taisteluhauta selkeästi.

Yllä ja alla: sortunutta taisteluhautaa

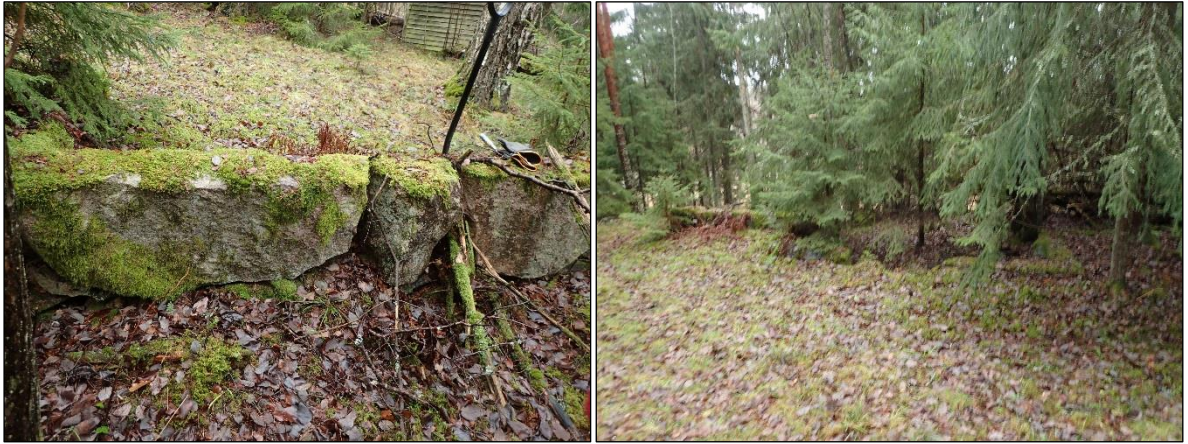
12 Rakennuksen perusta (N 6672003 E 364016). Lohkokivistä tehdyn kivijalan jäännös. Paikalla on rakennus v. 1939 kartalla. V. 1944 ilmakuvassa rakennusta ei paikalla erotu eikä myöhemmissä kartoissa ja ilmakuvissa paikalla ole rakennusta.

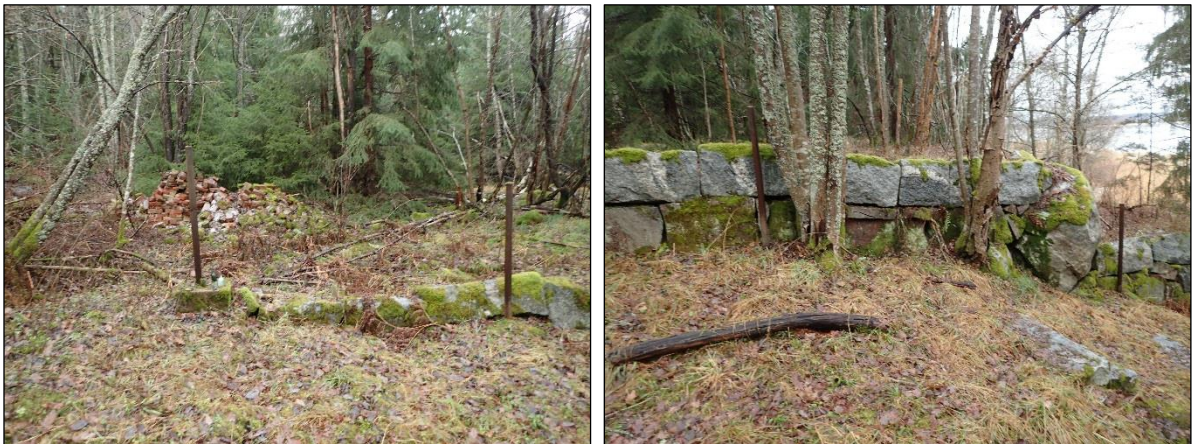
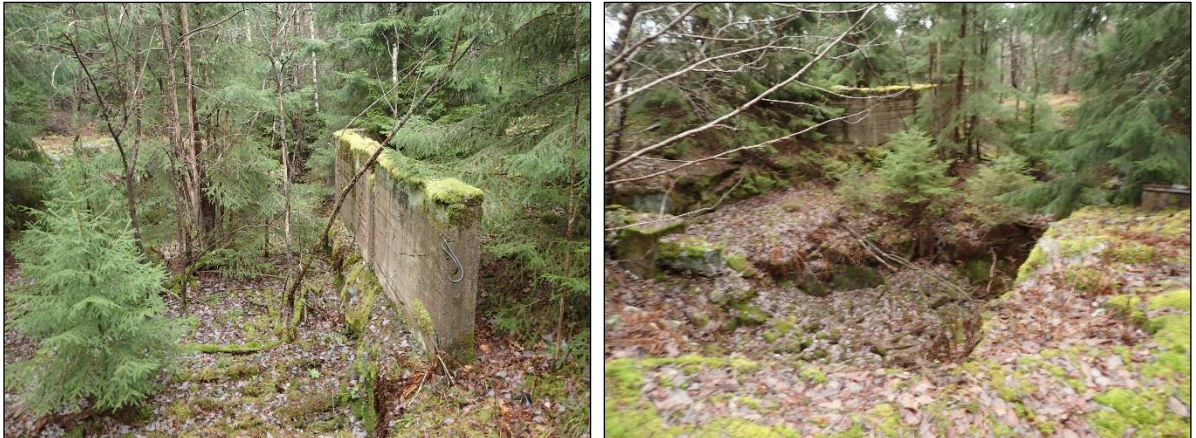
13 ja 14 Rakennuksen perusta ja kallioon louhittu kellarikuoppa (ollut rakennuksen alla, N 6672079 E 364104). Paikalla on puretun rakennuksen perusta ja lohkokivistä tehtyä muuria rantaan menevän polun varrella. Rakennuksen kohdalla on tiilikassa. Sen koillispuolella on kallioon louhittu iso ”kuoppa”, jonka itäreunalla on betoni-seinää. V. 1939 kartalla on paikalla asuinrakennusa. Vuoden 1944 ilmakuvassa on täsmälleen kuopann kohdalla talo ja edelleen v. 1956 ilmakuvassa ja vielä 1961 peruskartalla. Vuoden 1975 peruskartalla taloa ei ole, mutta sen länsi ja luoteispuolella on ulkorakennukset.

Yllä: luoteispuoleinen rakennuksen jäännös ja polun varren kivimuuria. Alla: kalliokuopan kohta.

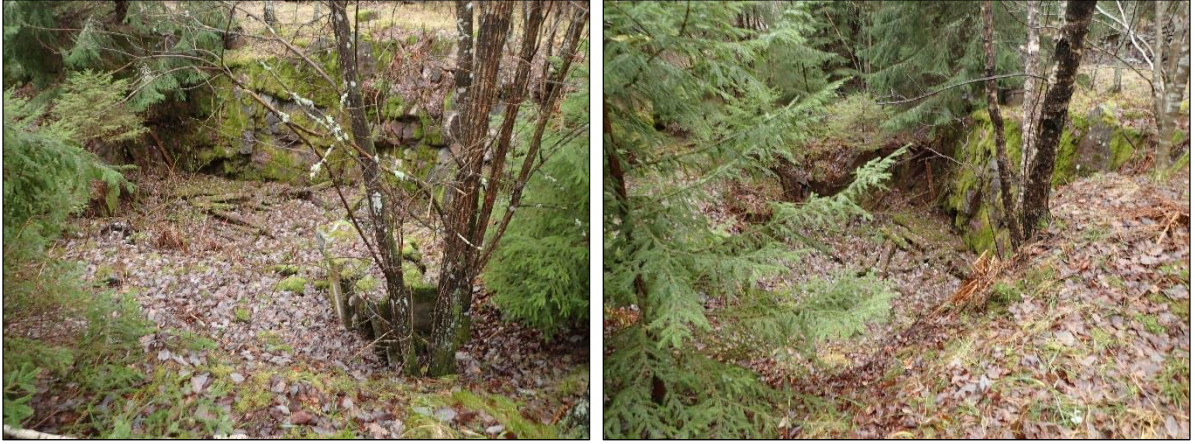
Kalliokuoppa jonka päällä on ollut talo
