# LAPPEENRANTA

## Lappeenrannan linnoitus ja vanha asemakaava Maakaapelikaivun arkeologinen valvonta 2019 syksy

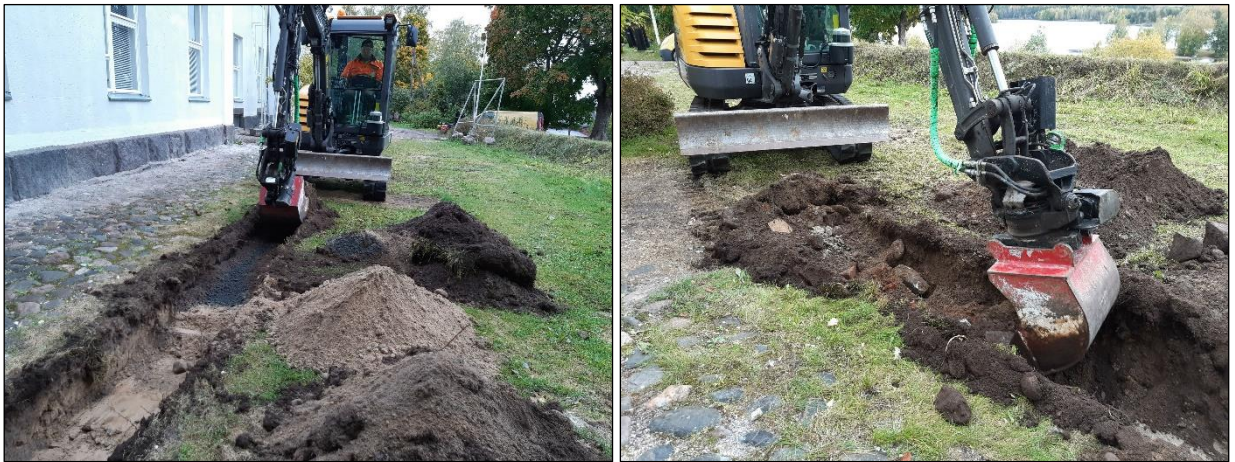
Vasen. Kaivuutyö käynnissä, rakennuksen kaakkoiskulman kohdalla, ensimmäiset 2 metriä alueella oli puhdasta hiekkamaata nurmikon alla, sen jälkeen maaperä vaihtui täyttökerrokseen. Oikea. Muutamia tiilen kappaleita ja kiviä havaittiin ojan kohdalla.

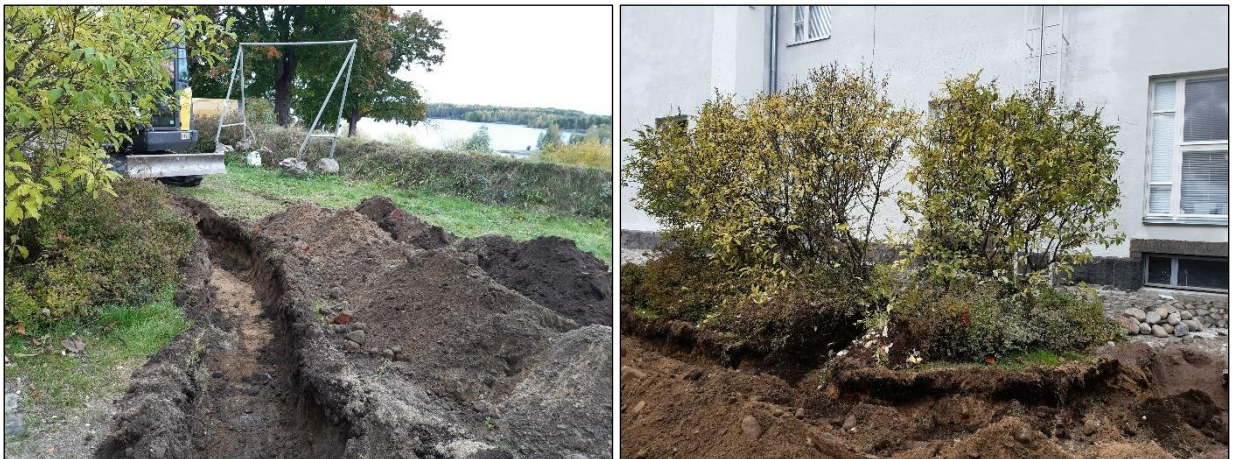
Vasen. Kaivanto kiersi seinustalla olevan pensaan. Oikea. Yhdelle valaisinpylvään kaapelille kaivettiin oma ojanpätkä pensaan poikki.

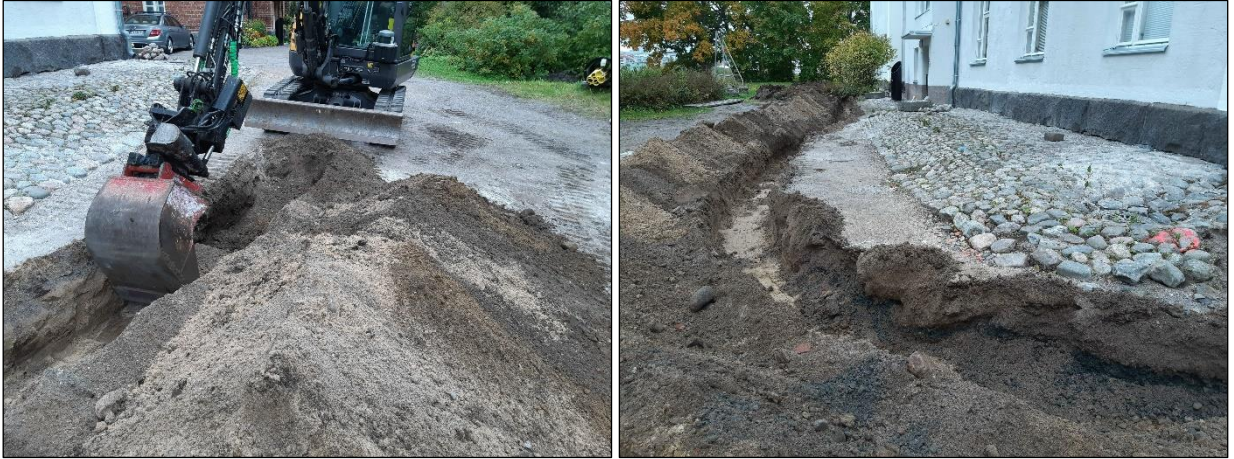
Vasen. Kaivuutyö menossa lähempänä rakennuksen koilliskulmaa. Alue täyttömaata. Oikea. Kaivanto valmiina Tanssiopiston itäseinustalla, kuva rakennuksen koilliskulman kohdalta kohti kaakkoiskulmaa.

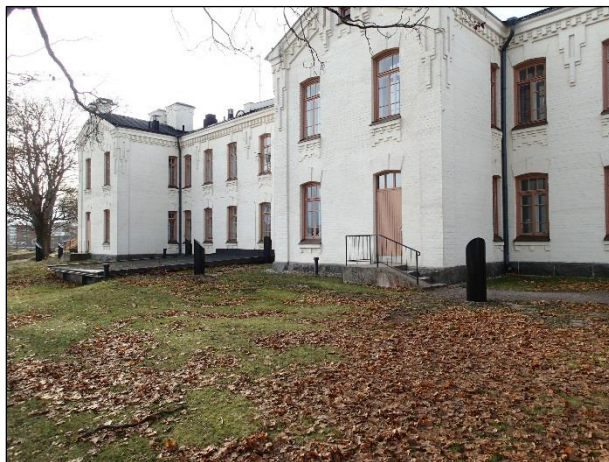
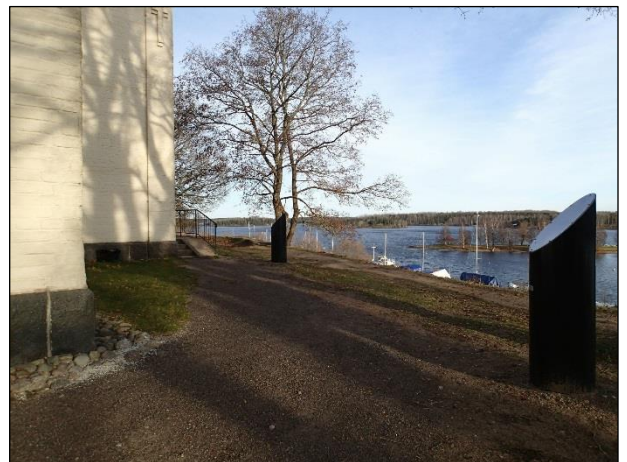
Vasen. Rakennuksen itä- ja koillispuolelle asennetut valaisimet ennen siirtoa. Oikea. Valaisimet rakennuksen kaakkoiskulmalla. Pohjoisempi valaisin siirretään porraskaiteen edustalle.

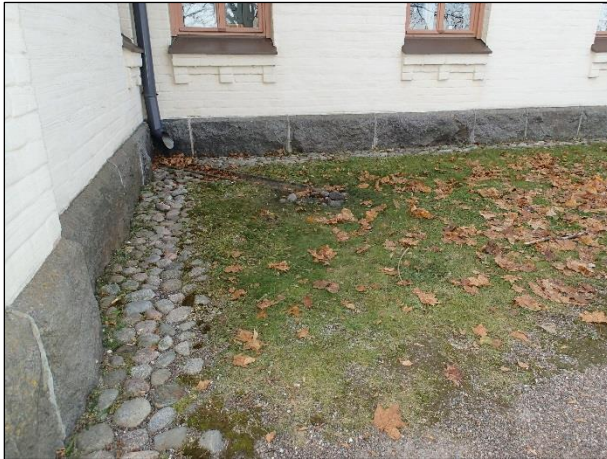
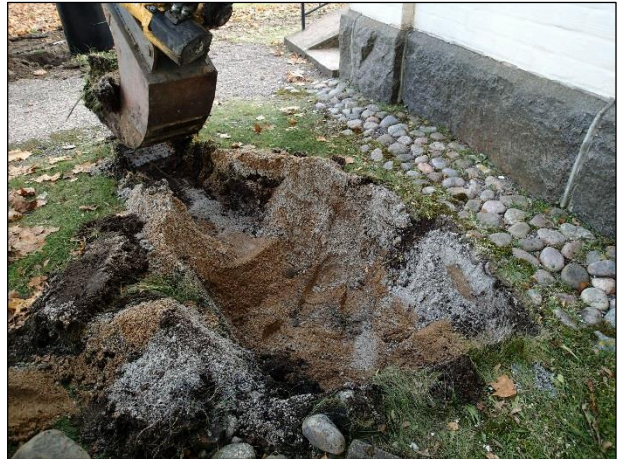
Uuden valaisimen sijoituspaikka rakennuksen seinustan vieressä ennen kaivua ja valaisimen ja maakaapelien kohta kaivettuna. Paikalla on täyttömaata, kuten piha-alueella muutoinkin.

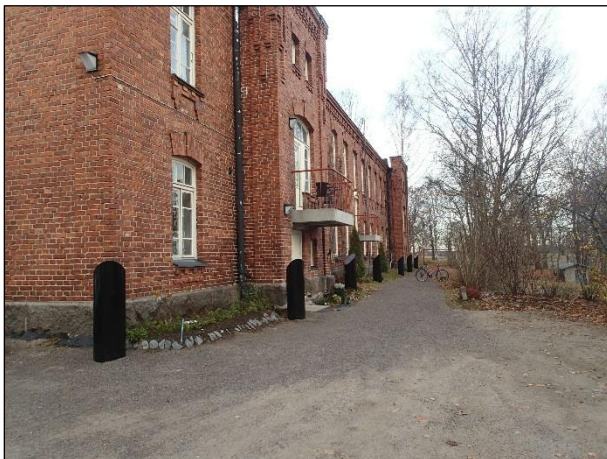
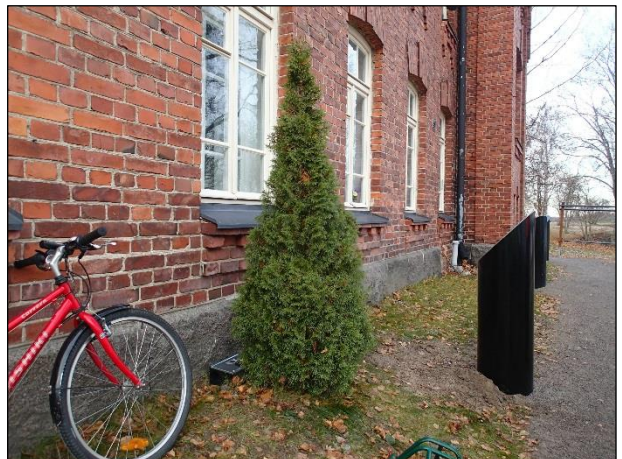
Rakennus nro 66, mustat valaisinpylväät rakennuksen itä- ja kaakkosseinustalla. Siirrettävä valaisin havupuun oikealla puolella.

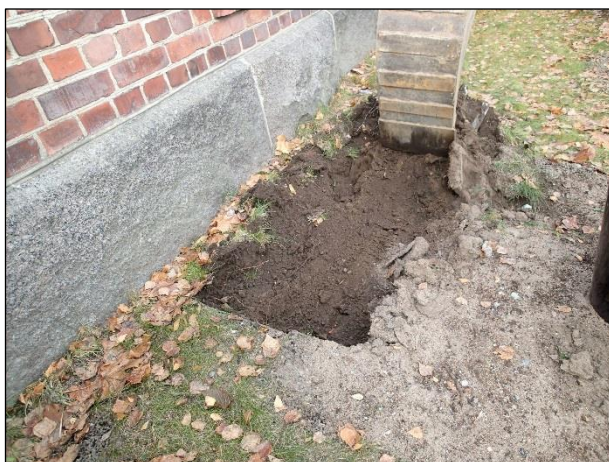
Rakennuksen nro 66 itäpuolella valaisimen uuden sijoituspaikan kohdalla ei kaivettu kesällä 2019, joten sen kohdalla kaivutyö valvottiin. Noin 30 cm syvässä kaivukohdassa todettiin sekoittunut pintamulta, jossa oli hieman tiilenpaloja.

Valaisimen uusi sijoituspaikka talon seinustalla.
