Lempäälä Kuljun Linnajärventien asemakaava-alueen muinaisjäännösinventointi 2012

Perustiedot

- Alue:** Lempäälän Kuljun Linnajärventien alueen asemakaavan muutoksen ja asemakaavan suunnittelualue.
- Tarkoitus:** Selvittää onko alueella kiinteitä muinaisjäännöksiä. Etsiä alueelta uusia muinaisjäännöksiä

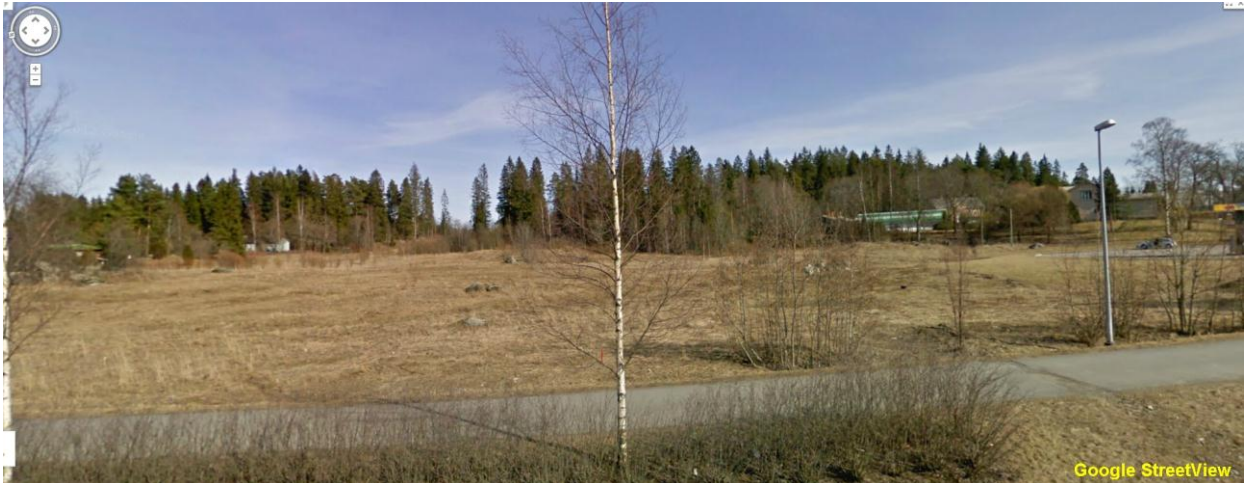
A) Kaava-alueen etelärajalla, huoltoaseman vieressä on asfaltti ja sen pohjoispuolella kapea nurmikaistale. Nurmikaistaleella on ohuehko multakerros ja sen alla savi.

Alueen eteläosasta. Vanha tielinja kulkenut pellolla, oik. huoltoasema (kuva Google).

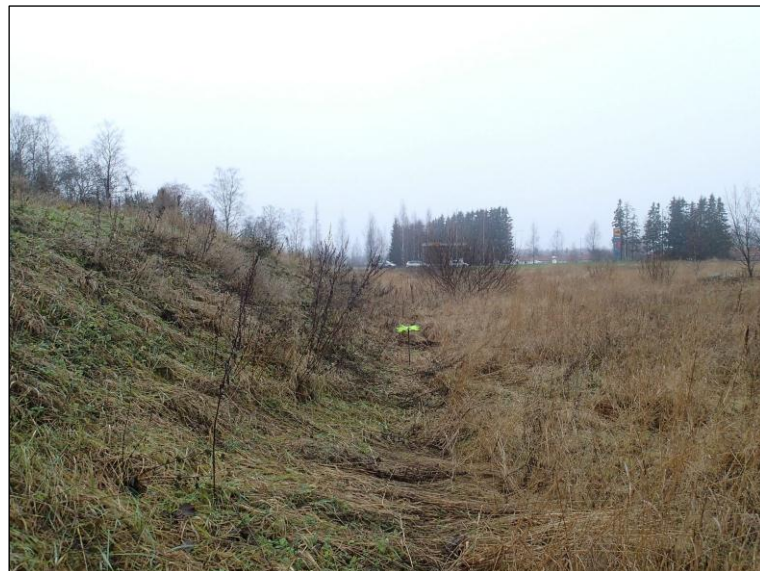
B) Entinen peltoalue on kesannolla, ja sen poikki kulkee polku yhtyen Kemintien eteläpäähän. Hiidentien linjausta selvitettiin nurmi- ja peltoalueella. Silmänvaraisessa havainnoinnissa ja tiheissä maanäytekairauksissa todettiin, että alueelta on kuorittu maata kauttaaltaan. Peltomultakerrosta ei ole enää jäljellä, ei myöskään edes värjäytynyttä savea, vaan paikalla on ainoastaan tiivistä ja ns. puhdasta savea. Kuorinnasta kertoo myös vielä paikalla oleva suuri maakaasa. Kasan massiivisuudesta huolimatta läheskään kaikki kuorittu maa-aines ei ole voinut mahduttaa siihen, joten suurin osa kuoritusta maa-aineksesta on kuljetettu muualle. Peltoalueella ei ollut havaittavissa mitään merkkiä vanhasta tielinjasta.

Kuorittua peltoa kaava-alueen eteläosassa, etelään, vanha tie kulkenut tämän pellon poikki

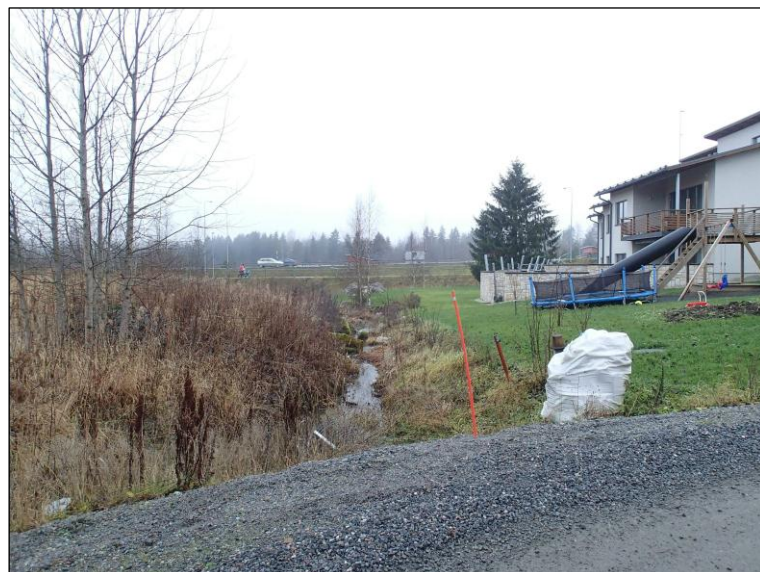
C) Puron kohdalla Kemintien eteläpäässä on uusi rumpu. Mitään merkkiä vanhasta tielinjasta tai siihen mahdollisesti liittyvistä rakenteista ei ollut havaittavissa.

Uuden siltarummun paikka purossa Kemintien eteläpäässä Hiidentien linjauksen paikkeilla.

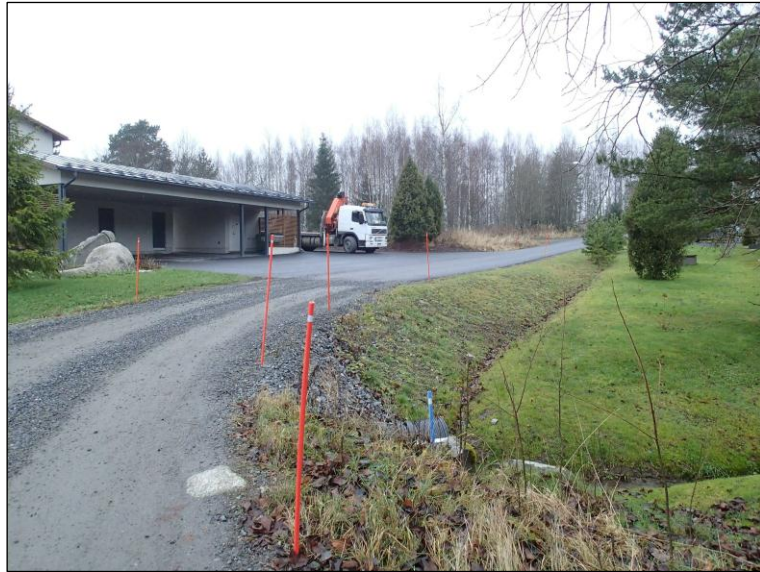
D) Kemientien eteläpää on sorapäälysteinen, muutoin tiellä on öljysorapäälyste. Tie on kauttaaltaan pohjustettu ja korotettu, sen sivuilla on kadunrakentamisen yhteydessä kaivetut ojat, jotka monin paikoin rajautuvat rakennettuihin tonttimaihin ja piha-alueisiin. Kemintien ja Linnajärventien risteyksestä likimain Kemintie 6:n kohdalle, uudehkon rivitalon pohjoispuolelle saakka on rakentamaton, metsäinen alue Kemintien länsipuolella. Silmänvaraisessa havainnoinnissa ja maanäytekairauksissa todettiin, että alueelta on kuorittu maata laajalta alueelta. Kuorittu maastonkohta ulottuu kiilamaisena alueena Kemintien ja Linnajärventien risteyksestä kohti rivitalon länsipäätä kattaen koko Kemintien puoleisen kaistan. Kuorintaraja oli havaittavissa paitsi kairauksissa myös kasvillisuudessa ja puustossa. Mitään merkkiä vanhasta tielinjasta ei ollut havaittavissa.

Kemintien eteläosaa Hiidentien linjauksen paikkeilla

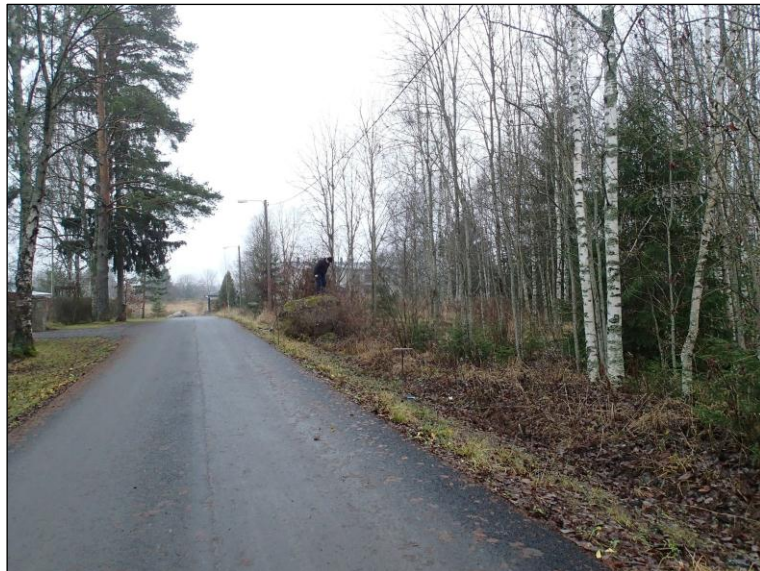
Kemintien pohjoisosaa Hiidentien linjauksen paikkeilla

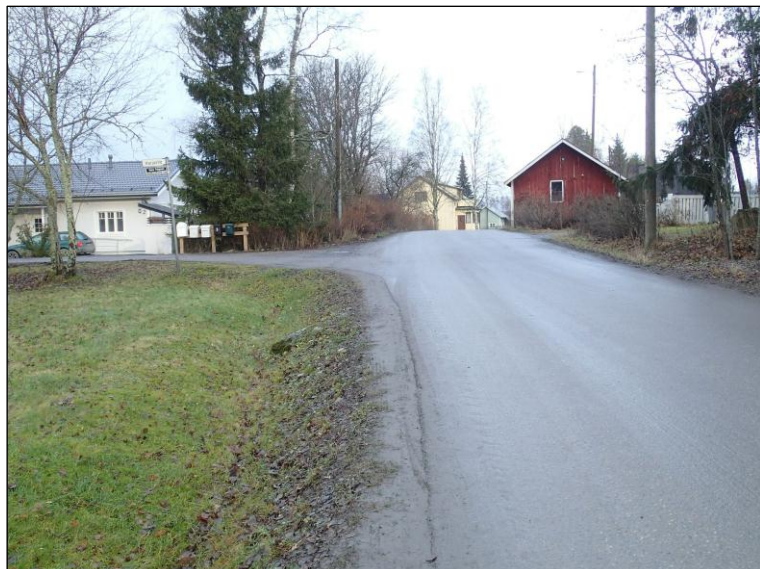
E) Linnajärventie on kauttaaltaan pohjustettu ja korotettu, sen sivuilla on kadunrakentamisen yhteydessä kaivetut ojat, jotka suurimmalta osin rajautuvat rakennettuihin tonttimaihin ja piha-alueisiin. Varsinkin tien länsipuolen rivitaloalueiden kohdalla, joiden paikkeilla Hiidentien linjaus kääntyy (kartalla) varsin jyrkästi kohti luodetta, piha-alueet on voimaperäisesti muokattuja. Mitään merkkiä vanhasta tielinjasta ei ollut havaittavissa.

Linnajärventien ja Harjastien risteys Hiidentien linjauksen paikkeilla

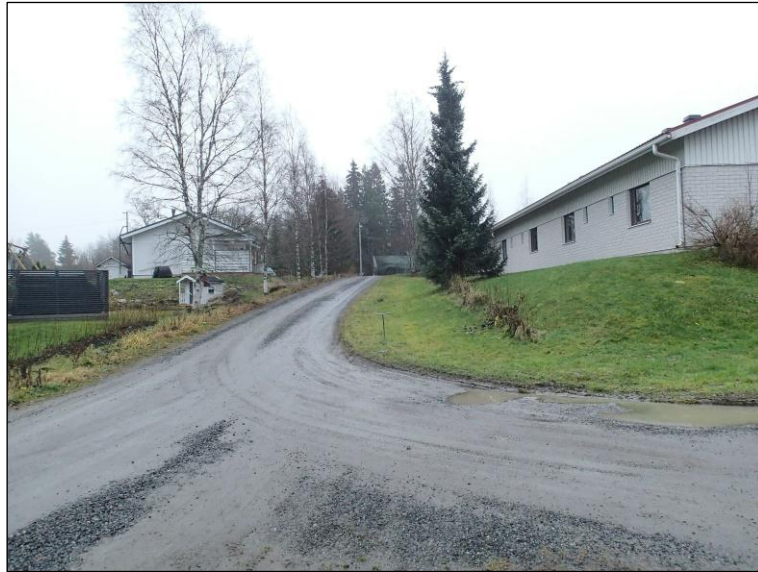
F) Harjastie on valtaosin sorapäälysteinen, kauttaaltaan pohjustettu ja korotettu. Sen kahden puolen on matalat ojat, jotka rajautuvat rivitalojen piha-alueisiin. Rivitalot ovat rinteessä, minkä takia niiden perustamisen yhteydessä maata on sekä kaivettu että kasattu terrassimaisesti Harjastien kahden puolen. Mitään merkkiä vanhasta tielinjasta ei ollut havaittavissa.

Harjastien keskiosaa Hiidentien linjauksen paikkeilla

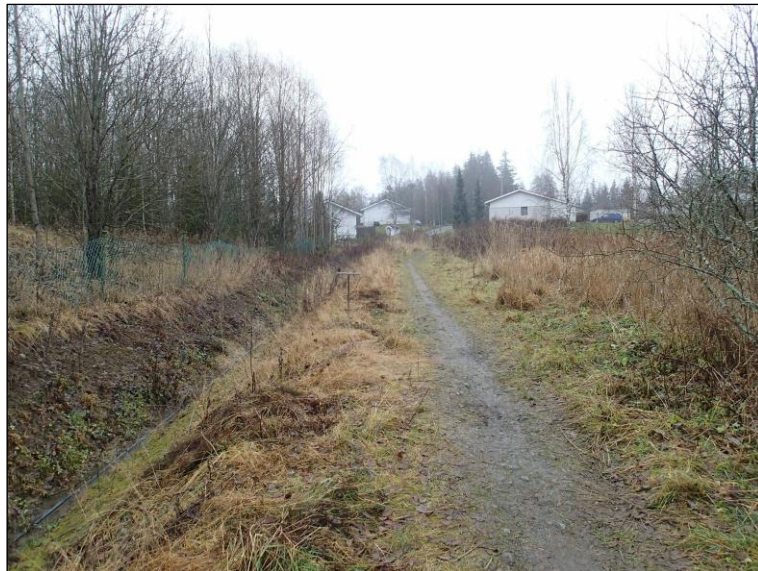
G) Pengertienä kulkeva kevyenliikenteen väylä on selvästi moderni rakennelma. Sen kahden puolen on syvät ojat. Mitään merkkiä vanhasta tielinjasta ei ollut havaittavissa.

Pengerrettyä kevyenliikenteen väylää Hiidentien linjauksella, kuvattu kaakkoon Harjastentien suuntaan

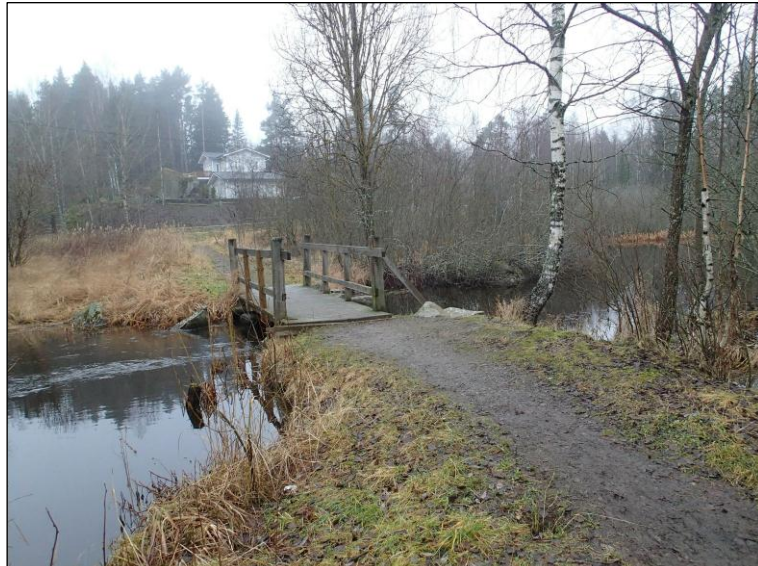
Moisionjoen kohdalla, vanhojen karttojen perusteella arvioidun muinaisen Hiidentien linjauksen paikkeilla, on puinen kevyenliikenteen silta, siihen liittyvät kiveykset ja pengerrykset. Luontaisesta rantapenkasta joen keskustaa kohti kasatut pengerrykset jatkavat saumattomasti modernia pengertietä. Kiveykset liittyvät pengerryksiin, ja puurakenteet vastaavasti kiveyksiin ja osin myös pengerryksiin. Kivet ovat luonnonkiviä eikä niissä ollut havaittavissa mitään sellaisia yksityiskohtia (lohkominen yms. jälkiä), joiden perusteella niiden ikää rakenteen osana olisi mitenkään mahdollista arvioida. Mahdollista toki on, että ne ovat ns. uusiokäytössä ja nykyistä siltaa ja pengertietä vanhempia.

Nykyinen silta Moisionjoessa Hiidentien linjauksen paikkeilla

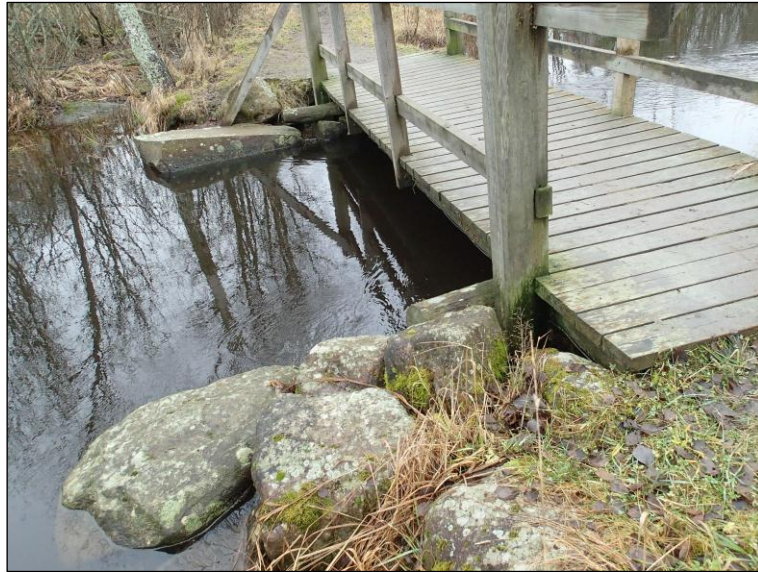
Luonnonkivien varaan rakennettu kevyenliikenteen silta Moisionjoessa Hiidentien linjauksella

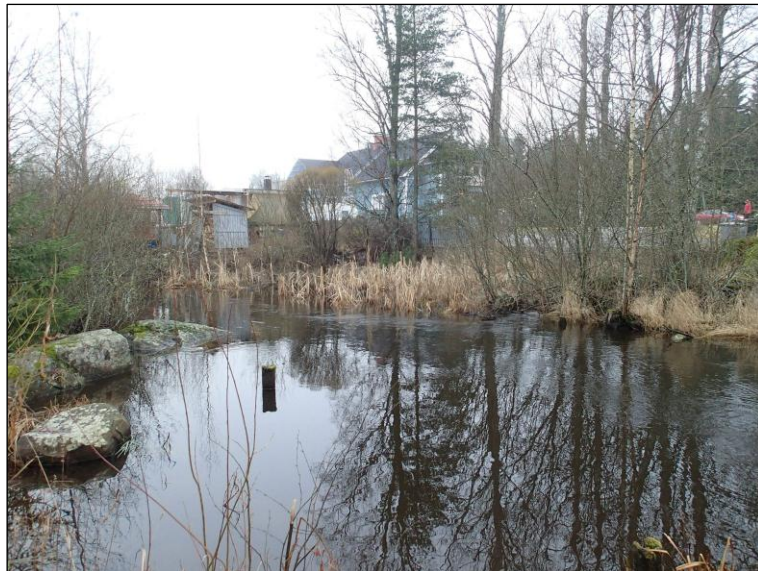
Vanhan kartta-aineiston perusteella arvioituna Hiidentie on ylittänyt Moisionjoen jotakuinkin nykyisen kevyenliikenteen sillan kohdalta, mutta arkeologisesti täsmällisen kohdan määrittäminen maastossa ei ollut mahdollista. Vanhan sillan paikka saattaa yhtä hyvin olla viitisen metriä etelämpänä, paikassa, jossa joen vastakkaisilla puolilla olevien maakivien kohdalla väylä on luontaisesti kaikkein kapein. Osittain maakivien varaan myös puinen silta olisi ollut mahdollista rakentaa.

Kyseisissä kivissä ja paikassa ei kuitenkaan ollut havaittavissa mitään selvästi arkeologista evidenssiä hypoteesin tueksi. Mahdollista luonnollisesti on myös se, että sillan paikkaa on vaihdettu jo ennen nykyistä ja sitä edeltänyttä siltaa. Arkeologisesti verifioitavissa olevia merkkejä vanhasta tielinjasta ja siihen liittyneestä sillasta ei ollut havaittavissa. Todettakoon kuitenkin, että joen itärannan tuntumassa, sillan eteläpuolella, aivan sen lähellä, on yksi selvästi nykyistä siltaa vanhempi pystypaalu sekä toinen vastaavanlainen kauempana kivenlohkareiden vieressä. Vastarannalla vastapäätä viimeksi mainittua paalua näyttää lisäksi olevan kolmas mahdollinen pystypaalu. Toisistaan erillisinä ja ilman rakenteellista kontekstia niiden merkitystä ja ikää ei ollut maastotyössä mahdollisuutta päätellä tai edes arvioida.

Luonnonlohkareiden reunustama kapeahko jokuoma Hiidentien linjauksen paikkeilla
