**Porvoo  
Linnamäki  
pohjoispuoli  
uuden ja saneerattavan kaivojen  
paikkojen sekä uuden vesijohtolinjan  
arkeologinen tarkkuusinventointi  
2021**

**Tilaja: Porvoon Vesi**

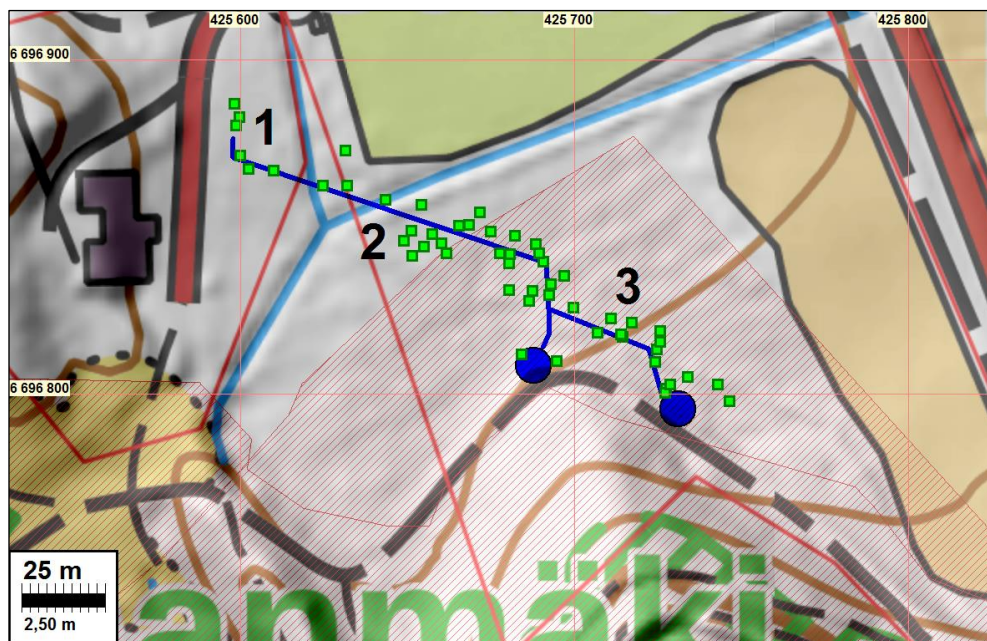
Koekuopat vihreällä neliöllä. Muinaisjäännösalue punaisella viivoituksella.

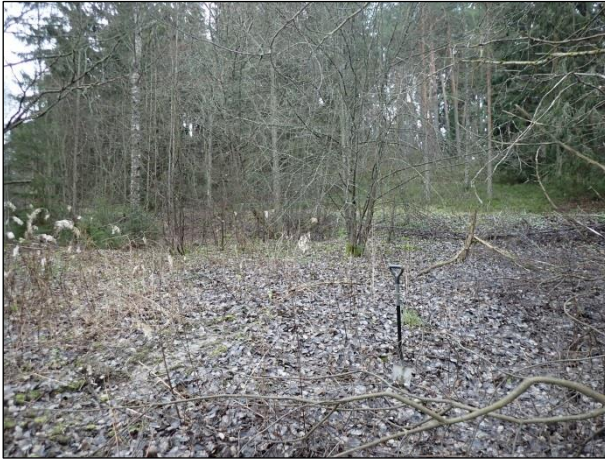
**Vasen:** Ilmeisesti kuoritun maa-aineksen aluetta. Karrikkeen ja hyvin ohuen multakerroksen alla on tiukka savi. Taustalla vanhan maantien pengerrystä ja Linnamäen rinteä. Kaakkoon. **Oikea:** Tyypillinen koe-kuopan seinämä tutkimusalueella. Karrikkeen alla sekoittunut humuskerros, jonka alla tiukka savi.

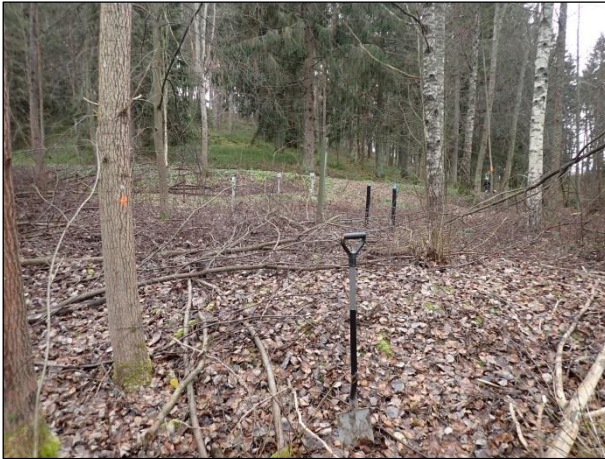
**Vasen:** Vanhan, pengerretyn maantien edessä vanhan kaivon rakenteita. Taustalla Linnamäen rinteä. Etelään. **Oikea:** Tasaista metsittynyttä peltoaluetta. Taustalla vasemmalla näkyy vesilaitoksen rakennus. Länteen.

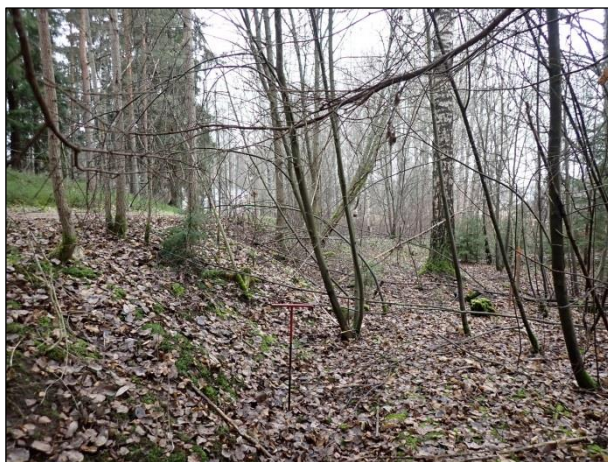
**Vasen:** Vanhan, leirintäalueelle johtaneen maantien pengerrystä. Kuvattu likimain uuden suunnitellun kaivon paikkeilta. Länteen. **Oikea:** Etualalla pieni metsikkö alueen halkaisevan ojan itäpuolella. Taustalla nurmikkoalue ja vesilaitosrakennus. Lounaaseen.

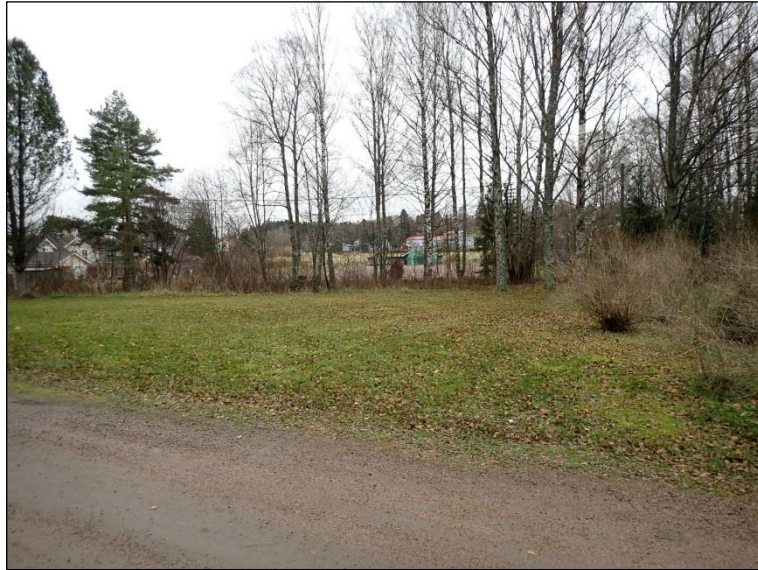
Vesilaitoksen edustan perustettua ja tasaista nurmikkoaluetta. Koilliseen.
