Hamina Vilniemi Kettuvuori muinaisjäännösinventointi 2009

Inventointi

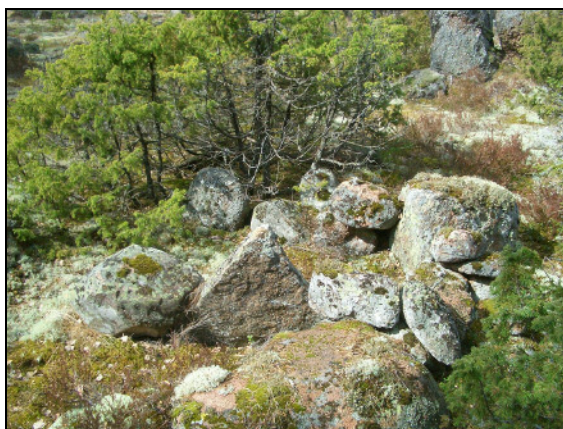
1 HAMINA KETTUVUORI 1

Huomiot: **Kykyrin raportin kohde Kettuvuori 1 B.** Kivirakenne U:n muotoinen. Rakenteen päädyssä kallion päällä olevien isompien kivien väliin ladottu "pään kokoisia" kiviä ja sivuille riviin muutamia isompia kiviä, yksi laakakivi pystyyn. Rakenteen pääty - U:n pohja - osoittaa koilliseen ja avoin puoli lounaaseen. Kykyri epäilee, että kyseessä saattaisi olla ampumasuoja. Suoja on kovin heppoinen ja matala - sen vieressä ei ole kiviä jotka olisivat rauenneet korkeammasta rakenteesta. Suojassa olisi pitänyt ampua täysin "litteänä" maaten, mikä olisi kovin hankalaa ja suoja olisi kuitenkin varsin vähäinen. Lähellä olisi runsaasti luontaista kivikkoa ja lohkareikkoa, joka antaisi paremman suojan. Ampumasuunta on outo. Mitä syytä olisi juuri tällä paikalla tähdätä umpimetsään tai 300 m päässä olevaan soiseen korpeen? Ampuma ala on aivan lähimaaston avokalliota lukuun ottamatta huono ja peitteinen myös talvella. Rakenne muistuttaa Pohjanlahden saariston ns. tomtningeja, tilapäisiä suojarakenteita lyhyeen lepoon tai yöpymiseen, vene nostettu U:n muotoisen kivirakenteen päälle katoksi. Sellaisesta tässä ei voine olla kysymys, ellei kyseessä mesoliittinen "tomtning". Aivan lähimaastossa olisi parempia luontaisia suojia lohkareiden väissä. Rakenteen pohja on sammaleen peitossa ja kivien päällä on jäkälää, ei kivien koloissa. Rakenteeseen on täytynyt käyttää viirestä otettuja jo sammaloituneita ja jäkälöityneitä kiviä, joten kivien peitteisyydestä vaikea rakenteen ikää arvioida.

Mielestäni kivirakenne ei liity oikeaan sodankäyntiin - siihen se on käsittääkseni rakenteeltaan sopimaton ja tarpeeton sekä sijainniltaan taktisesti oudossa paikassa.

Rakenne etelästä.

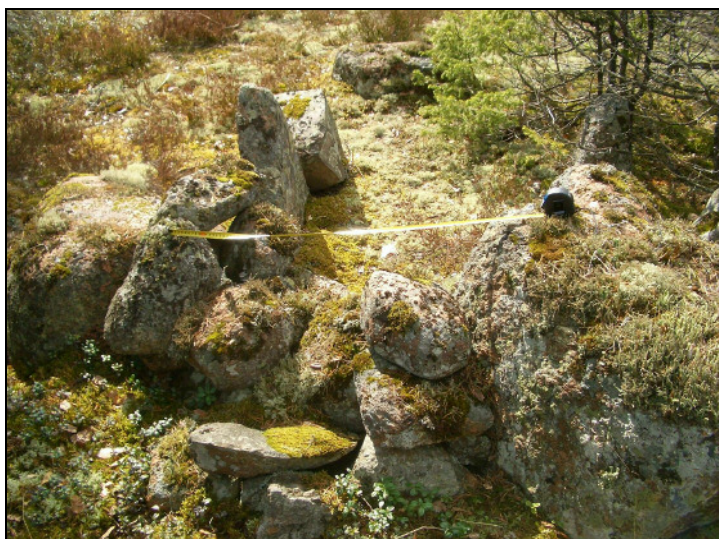
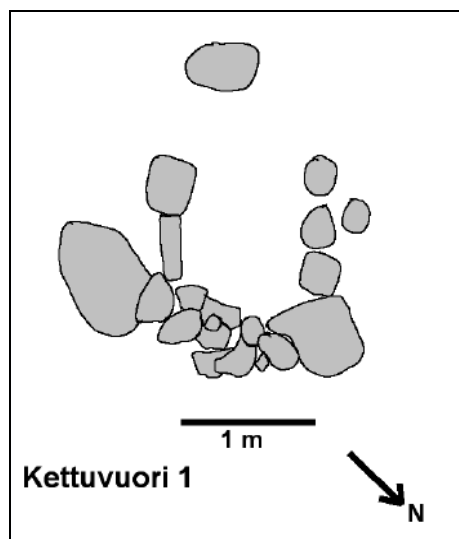
Kuvassa rakenne idästä. Mitta 1 m.

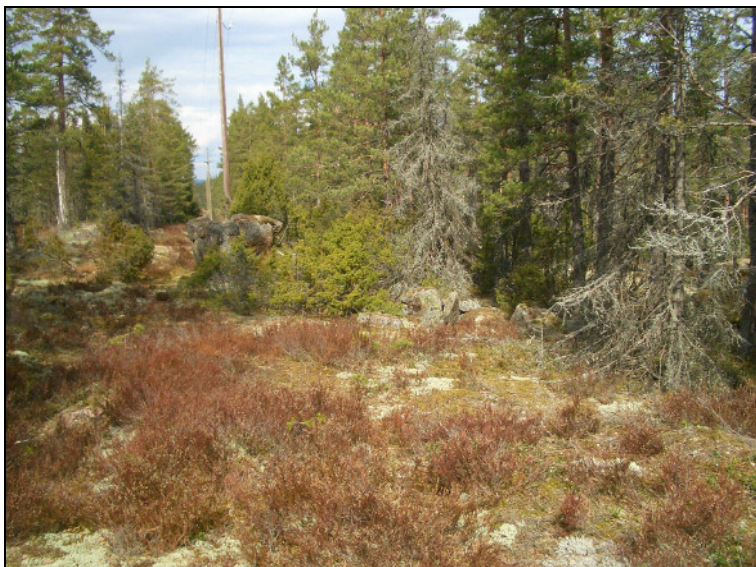
Rakenne kuvan keskellä katajan kupeessa. Kuvattu luoteeseen.

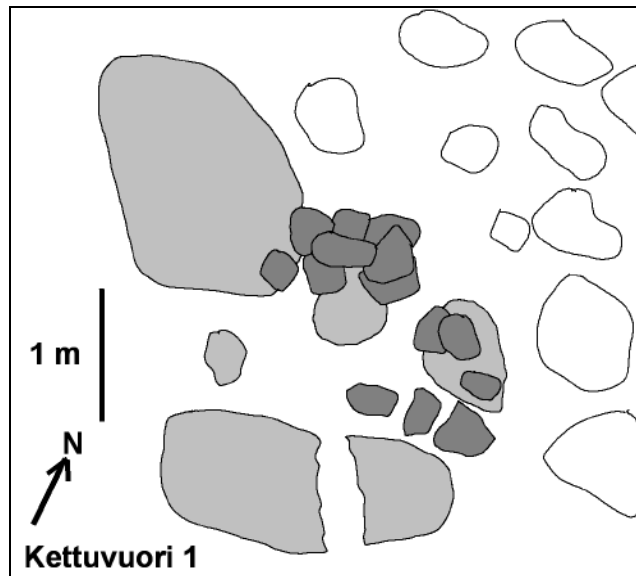
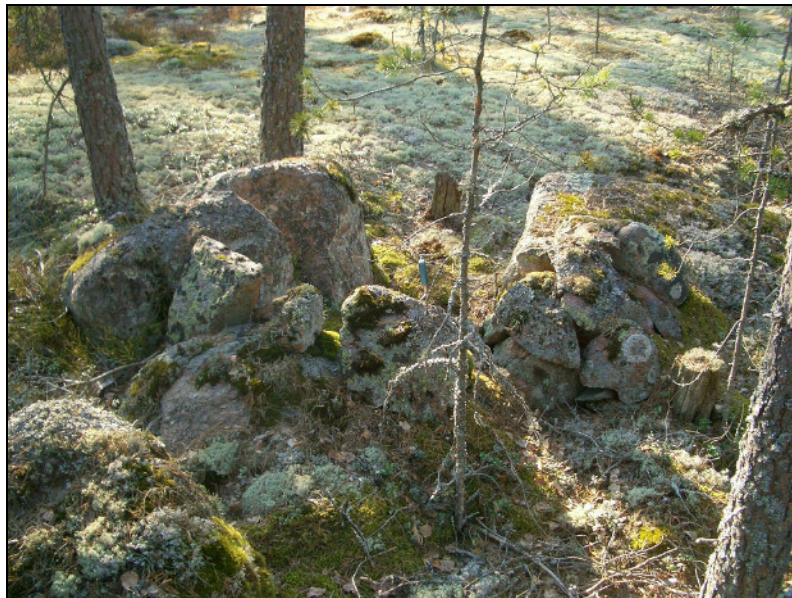
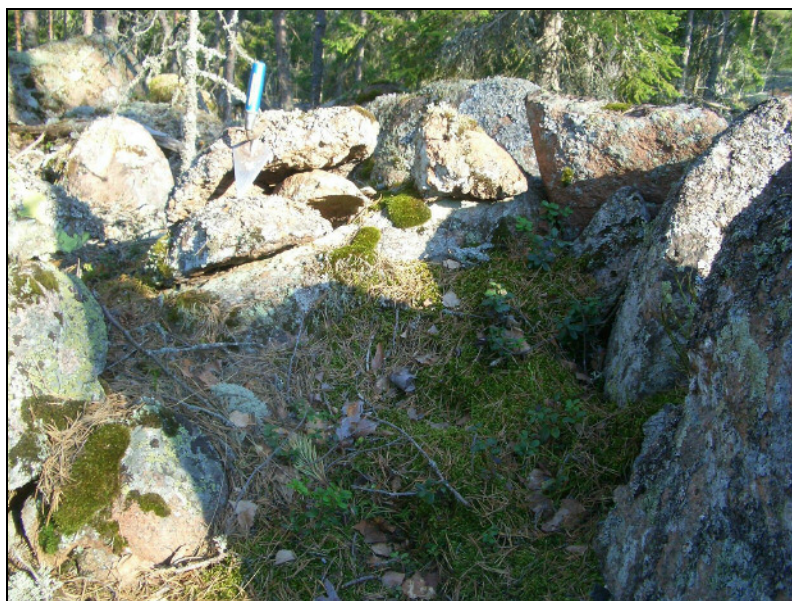
2 HAMINA KETTUVUORI 2

Huomiot: **Kykyrin raportin kohde Kettuvuori 1 A.** Kykyri epäilee rakennetta ampumasuojaksi. Suurehkojen, kallion päällä olevien kolmen maakiven väliin ja päädysissä myös päälle ladottu pään kokoisia kiviä, niin että muodostuu U:n muotoinen rakenne jossa sivut isoja maakiviä ja U:n pohja kahdesta isosta maakivestä joiden väliin ja päälle on pienemmistä kivistä ladottu matala muuri. Siinä on aukko pohjoiskoilliseen ja mahdollisesti pienempi rako myös idän suuntaan. Rakenne on avokalliolla, loivassa alarinteessä olevan louhikon reunassa. Mahdollisen ampuma-aukon ampuma-alaa pohjoiseen rajoittaa n. 10 m päässä oleva suuri maakivi - ampuma-ala kapea ja vain pohjoiseen. Suojassa ammuttava maaten - jotta olisi suojassa ja ampuma-asento (testailin asetta simuloivan karahkan kanssa) todella huono. Suojan pohjalla on iso kivenmurikka joka menee muurin alle ja joka estää hyvän asennon saannin. Ampuma-ala surkea ja näkyvyys huono, muutaman kymmenen metrin päässä peitteinen kuusimetsä. Taktisesti outo ja mielestäni huonosti valittu paikka, mitä varten pohjoiseen pitäisi ampua? Rakenteen pohja on sammaleen peitossa ja kivien päällä on jäkälää, ei kivien koloissa. Rakenteeseen on täytynyt käyttää viereistä otettuja jo sammaloituneita ja jäkälöityneitä kiviä, joten kivien kasvipeitteisyydestä on vaikea rakenteen ikää arvioida.

Mielestäni rakenne ei liity varsinaiseen "oikeaan" sodankäyntiin. Siihen se on sopimaton rakenteeltaan ja sijainniltaan. Tässäkin tapauksessa rakenteen funktion vaihtoehdot olisivat samat kuin kohteessa 1:

Yläkuvassa rakenne pohjoisesta, alakuvassa rakenne sisältä kohti koillista.

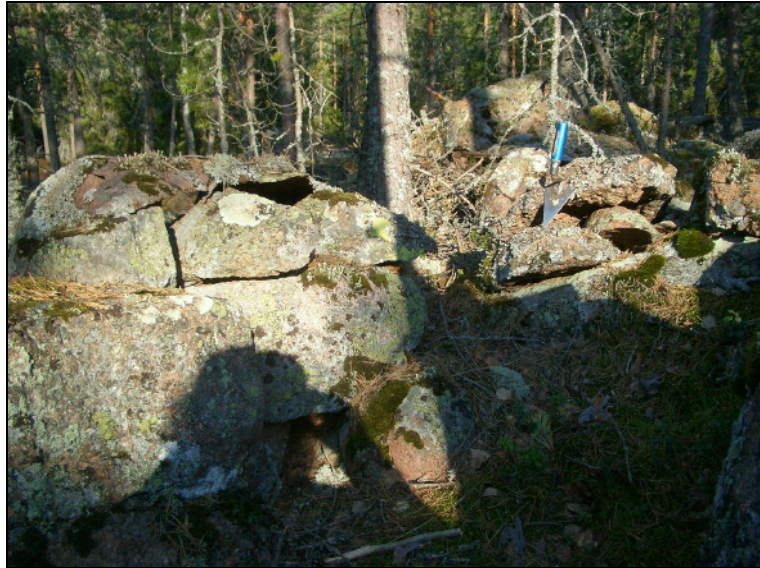
Kuva rakenteen sisältä. Keskellä muurin aukko, oletettu ampuma-aukko (pelkan vas. puolella).

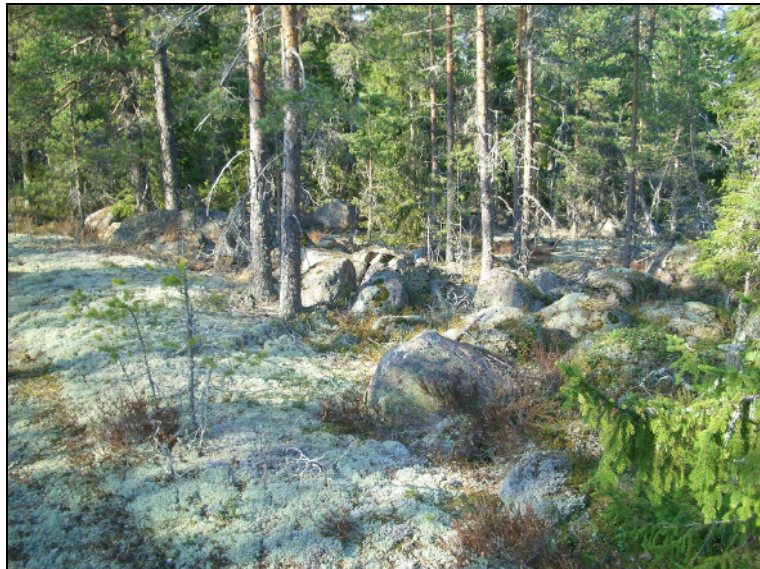
Rakenne kuvan keskellä kahden männyn kupeessa. Kuvattu pohjoiseen.

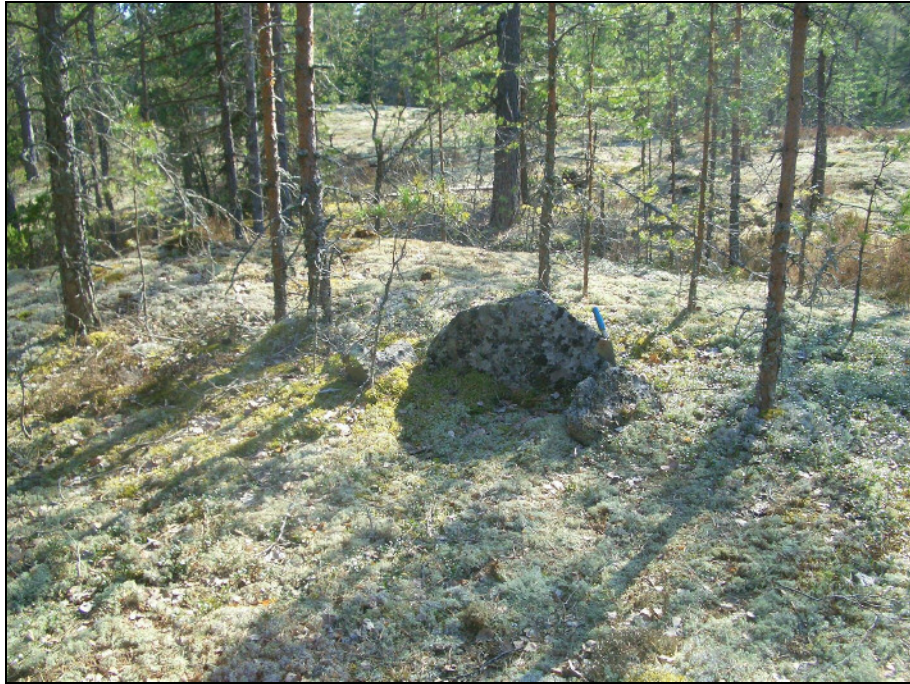
3 HAMINA KETTUVUORI 3

Rakenne ei mielestäni voi liittyä oikeaan sodankäyntiin. Laakakivi antaisi näkösuojan ainoastaan yhteen kapeaan suuntaan ja se ei peittäisi kunnolla edes pientä ihmistä. Mahdollinen ampuma- tai väijyntä suunta olisi Kuninkaantien suuntaan, mutta lähimmilläänkin se on 490 m etäisyydellä - kovin pitkä matka käsiaseelle. Välissä on kalliomäkiä eikä näkyvyyttä tielle olisi vaikka sankka metsä olisikin väliltä poissa. Paikka on taktisesti höperö jos kuvitellaan uhkasuunnaksi lounaista. Rakenne voisi olla luontainenkin.

Rakenne olisi 1900-luvun tuote ellei luontainen (ks. kuva lähellä olevasta samankaltaisesta luontaisesta ilmiöstä seur. sivulla).

Kuvattu lounaaseen. Kiven takana matala jyrkänne.

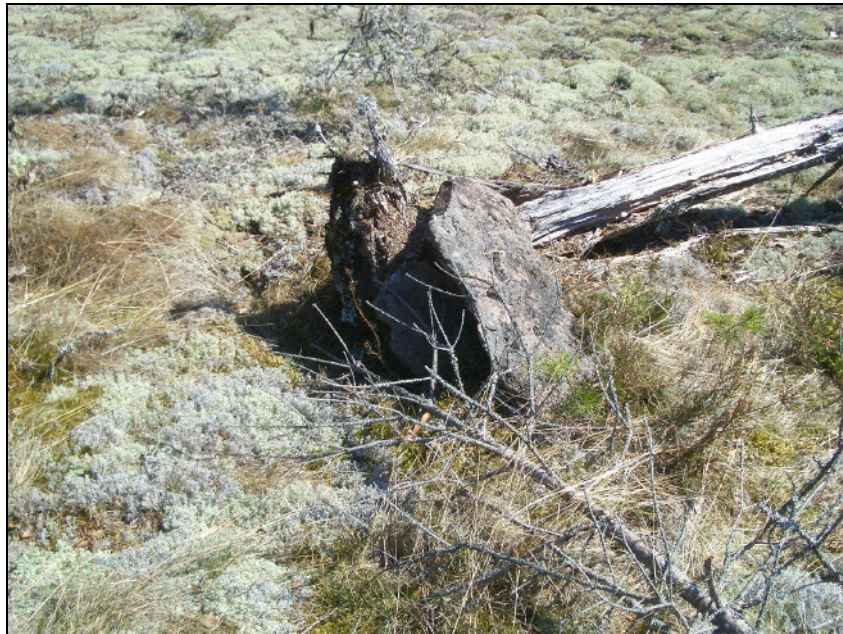
Luontainen rakenne lähellä:

Muutama kymmenen metriä SW kivirakenteesta on kalliotasanteella tuulenkaato, jossa kalliosta irronnut laakakivi pystyssä ja sen alla ainakin yksi tai kaksi isompaa murikkaa. Kun juuri maattu, saattaa laatta jäädä pystyyn alla olevien kivien varaan.

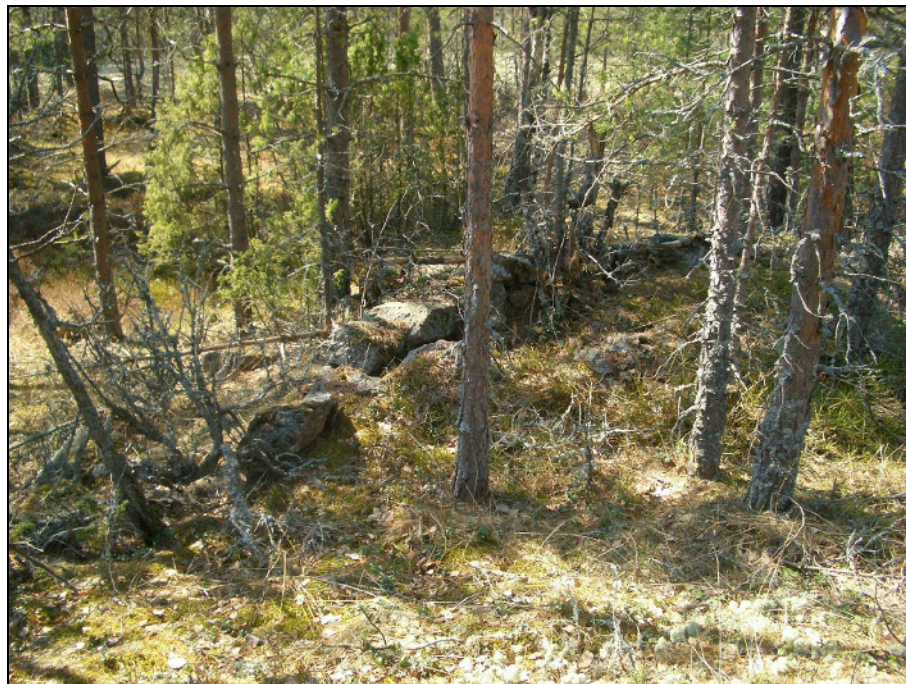
4 HAMINA KETTUVUORI 4

- Huomiot:** Paikalla on kivrivi matalan, kosteikkoon laskevan kalliorinteen yläreunalla. Kivirivi koostuu yhdessä isommasta murikasta ja muuten n. 40 cm kokoisista kivistä. Rivin pituus on 3 m ja rivin suunta N-S. Kivikerroksia 1 paikoin 2, alla kallio sammaleen peittämänä. Mitään sotilaallista merkitystä ei rakenteella voine olla. Suojaksi se on aivan liian matala. Paikalla on ohuen moroisen maakerroksen ja sammaleen peittämä tasanne kahden kalliotörmän välissä joka olisi sopiva joukkue- tai puolijoukkueteltan paikaksi. Kivirivi voisi ollut olla teltan liepeiden suojana ja tukena. Ei ole aivan mahdotonta etteikö rakenne voisi olla luontainen, ensin meren rannan jään puskema ja sitten juurten rikkonaisesta kalliosta muovaama. Voisiko rakenne liittyä mahdollisesti paikalla leirinneeseen 1700-1800 luvun sotajoukkoon?

Kivirakenne kaakosta.

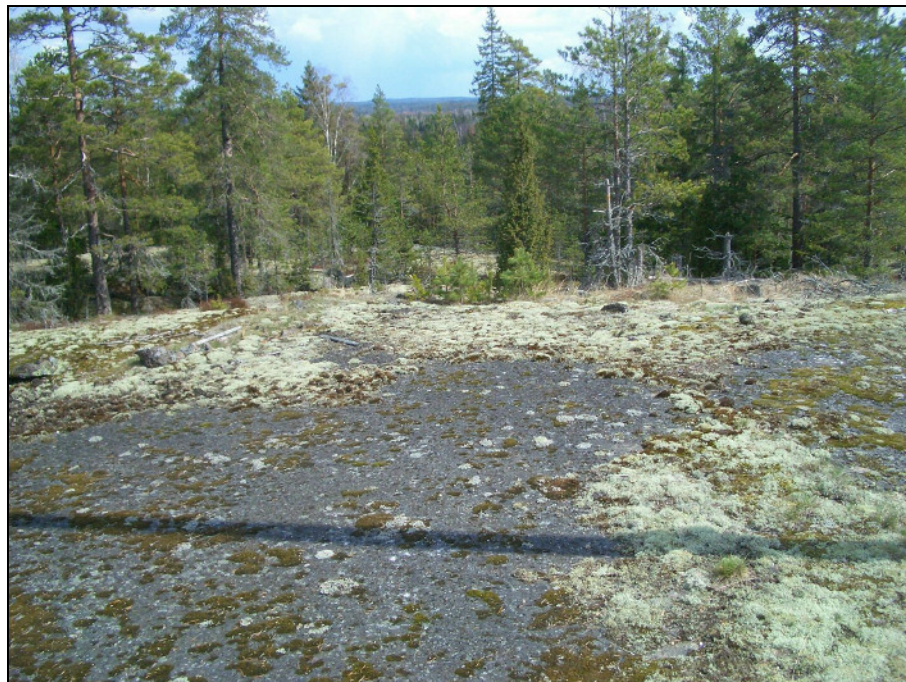
5 HAMINA KETTUVUORI 5

- Sijainti: Kettuvuoren laella, korkeimman kohdan itäreunalla, sähkölinjan kupeessa, sen itäpuolella, jyrkähkösti itä-koilliseen laskevan kalliorinteen reunalla.
- Huomiot: Kettuvuoren laen korkeimman kohdan koillisreunalla on matala pieni kiverivi, U:n muotoinen ja neliömäinen, jonka avoin osa lounaassa. Se koostuu pienistä kivistä jotka osin kasvillisuuden peitossa muutoin avoimella kalliolla. Vain yksi kiverros ja rivin leveys 20-50 cm. Rakenne on loivasti koillisen viettävällä tasanteella. Mahdollisesti jonkin kevyen vajan tai lavan perusta. Olisiko paikalla ollut jokin tähystyspaikka, kenties viime sotien aikana? Paikalta on hyvä näkyväisyys idän suuntaan.

Jäkälän peittämä rakenne kuvan keskellä, kuvattu kaakkoon.

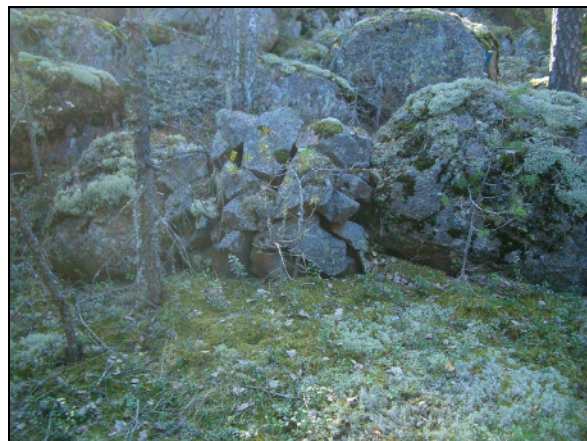
6 HAMINA KETTUVUORI 6

Huomiot: Paikalla on metsäisessä, jyrkähkössä ja louhikkoisessa rinteessä lohcareiden välillä tasanne jonka reunan maakivien väliin ja osin päälle on ladottu kiviä muuriksi. Paikalle on kivimuurin ja maakivien väliin muodostunut n. 4 x 2 m kokoinen "pesä" -kenties pesäke. Suoja on Hunkerintielle viettävässä rinteessä ja muuri Hunkerintien suunnassa. Kyseessä vaikuttaa olevan jonkinlainen tähystyspaikka tms. Hunkerintien suuntaan. Hunkerintie ei liene kovin vanha (varmaa tietoa ei minulla ole.) Tuskin sitä on ollut ennen 1700-luvun puoliväliä, jolloin viimeksi seutu oli rajan ja sotatoimien tuntumassa (Hattujen sodassa). Pesäke on rakenteeltaan sellainen ja niin heppoinen, että se tuskin olisi "oikean" sodan kestävä ja käyttökelpoinen tuliaseistolussa. Taktisesti paikkakaan ei ole oiva ainakaan väijytykseen. Kyseessä on mitä ilmeisemmin johonkin simuloituun taistelu- tms. harjoitukseen liittyvä varusmiesten tekemä rakennelma viime vuosisadalta. Rakenne voisi olla myös 1600-1800 sotilasleiriin liittyvä, mutta kivet ovat kovin "puhtaita" niin vanhaksi rakenteeksi. Mahdollinen selitys voisi olla myös metsästäjien passipaikan rakennelma - lähitöllä siellä täällä hirven luun kappaleita.

Rakenteen eteläpään muuria sen ulkopuolelta katsottuna.

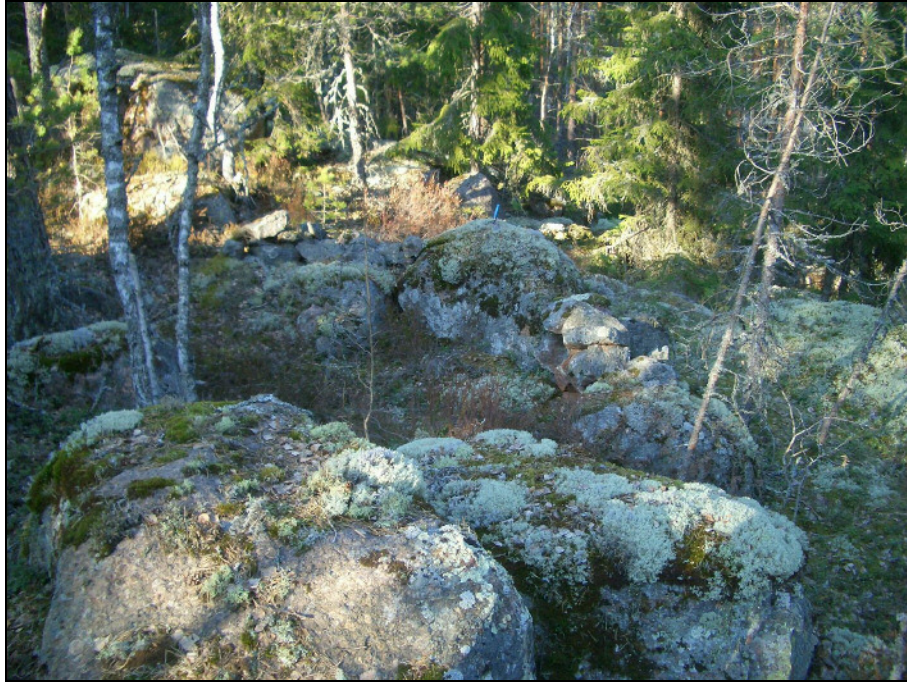
Rakenne isojen maakivien takana, kuvattu koilliseen.

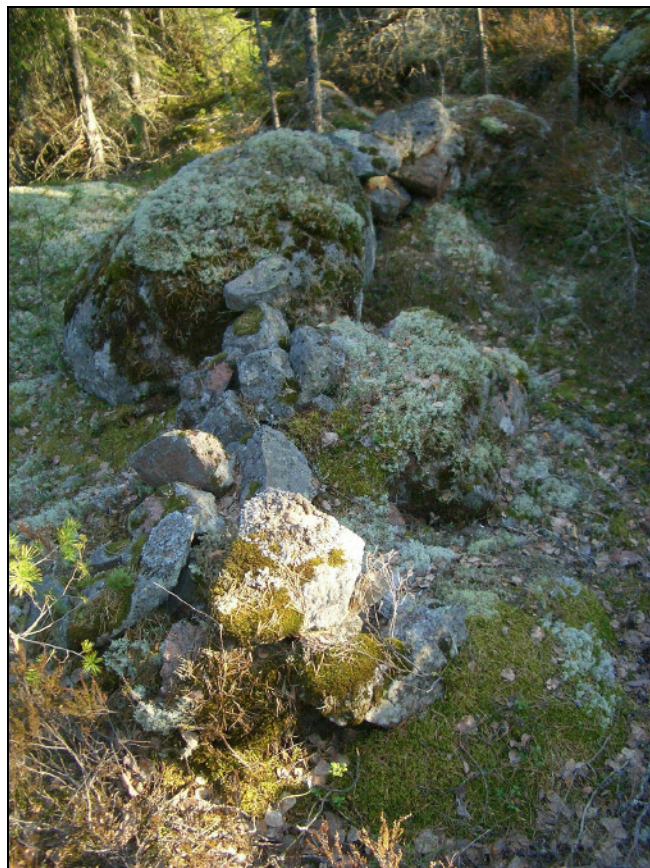
Rakenteen pohjoispäätä.

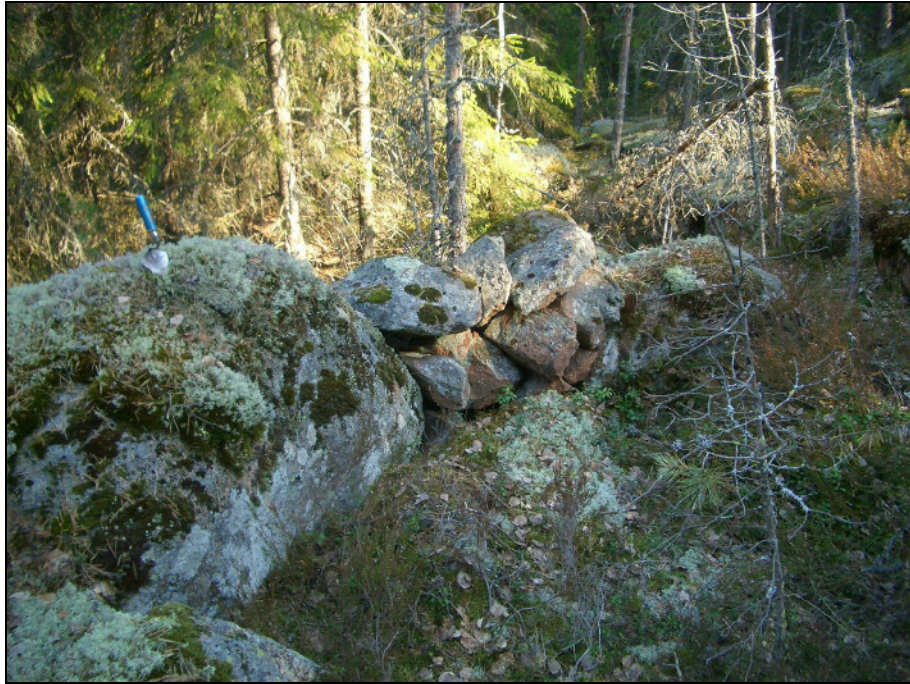
Rakenteen eteläpäätä.

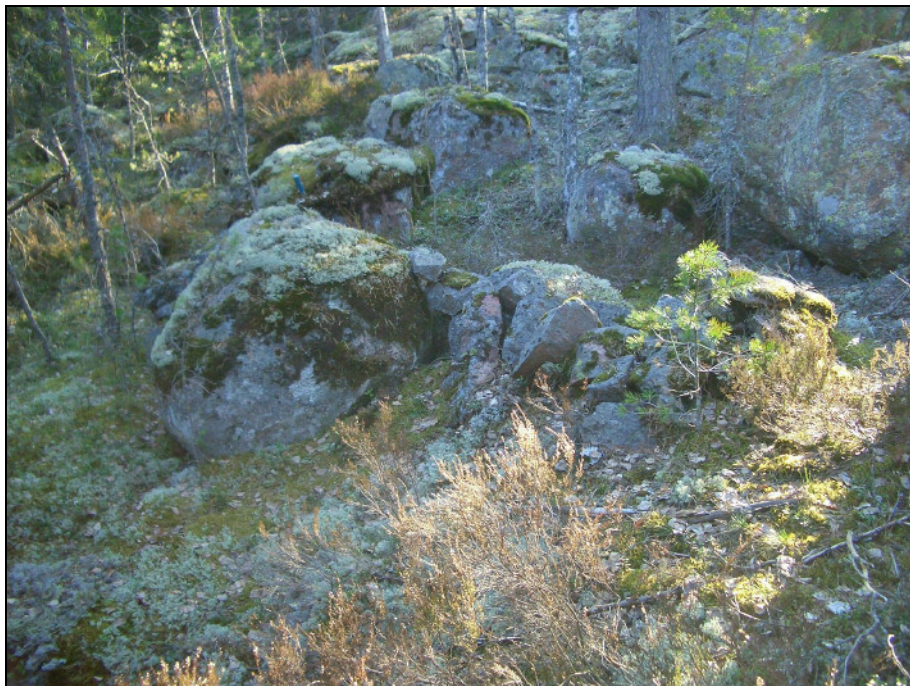
Rakenne pohjoisesta.

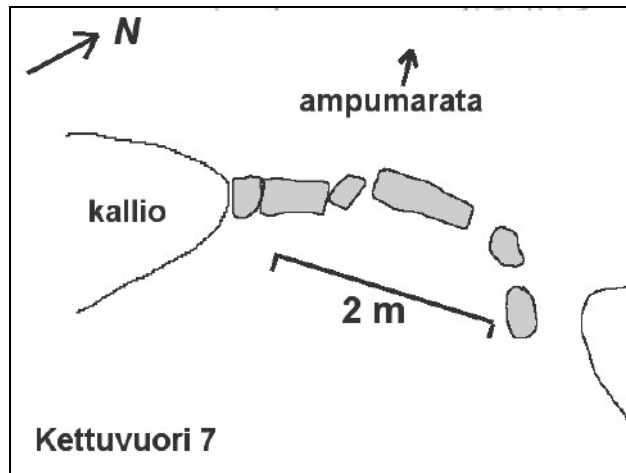
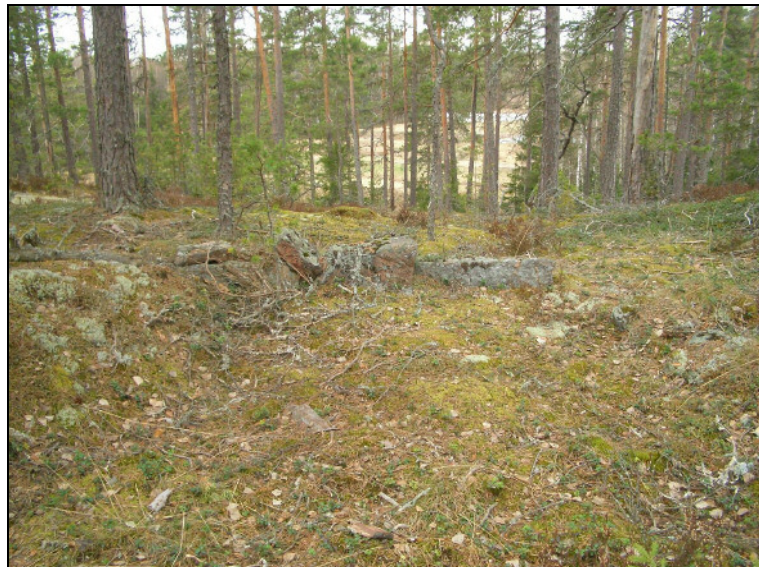
7 HAMINA KETTUVUORI 7

- Sijainti:** Kettuvuoren pohjoispään länsirinteen tasanteen reunalla, pienessä kallionotkelmassa, sen länsireunalla, ampumarata 3:n koilliskulmasta (vallista) 60 m itään, sähkölinjalta 36 m lounaaseen.
- Huomiot:** Paikalla on ladottu kivistä matalassa kallionotkelmassa joka aukeaa länteen, ampumarata 3:n suuntaan, jonne paikalta esteetön näkyvyys. Vaikuttaa nykyajan tuotelta.

Yllä: kuvattu ampumaradan suuntaan. Alla lounaaseen.

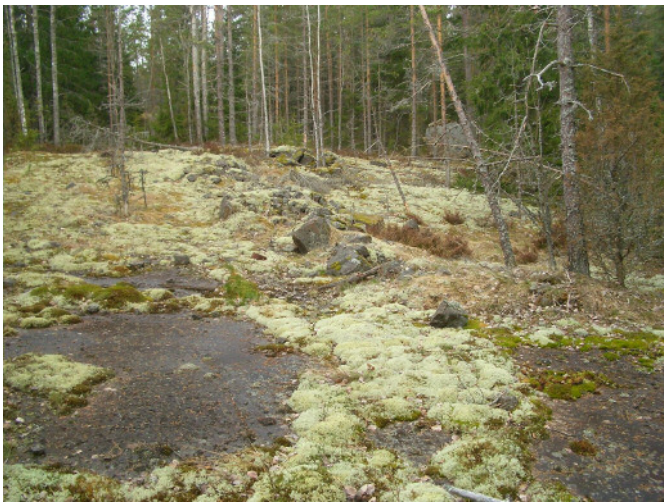
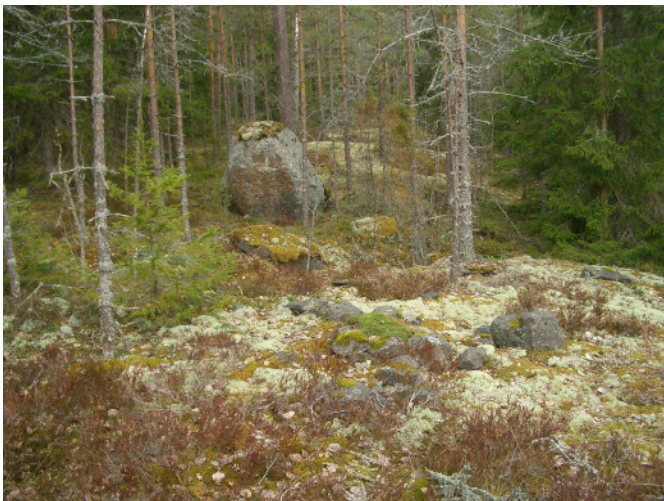
Louhokset**8 HAMINA KETTUVUORI 8**

Huomiot: Itään laskevalla avokalliolla on kivikkorivi ja kivikasoja kalliorinteessä, niiden länsipuolella on jokin kaivanto (nro 9). Resentti eli nykyaikainen rakenne - funktio epäselvä, lieneekö jotain jätekiveä tai raivausjäänteitä

Yläkuvassa kivikkoa kalliolla kuvattuna idästä ja alakuvassa kivikon ”ylä-” eli länsipää, taustalla näreikössä kaivant0 (paikka 9).

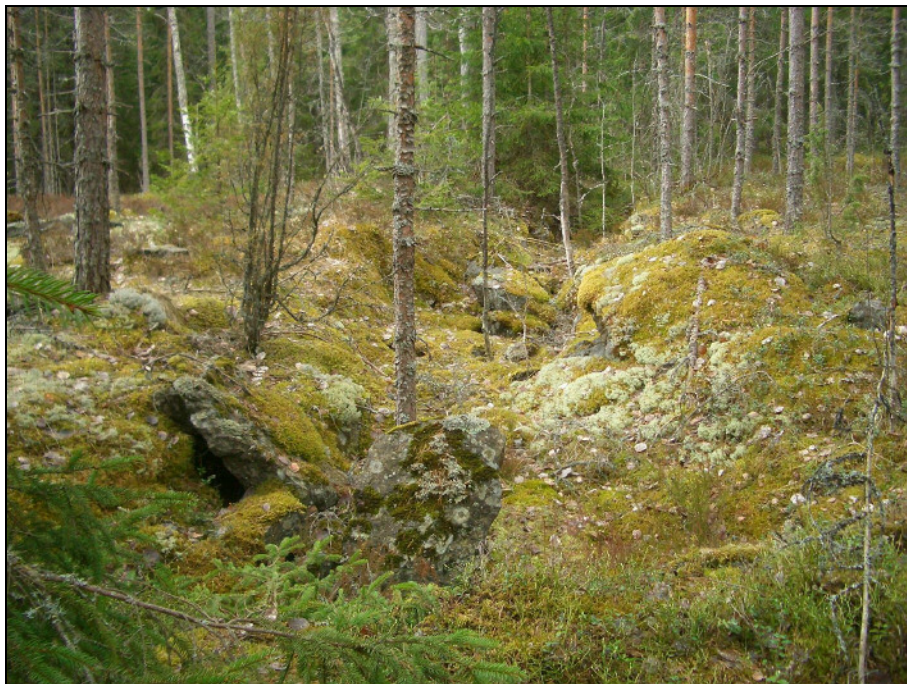
9 HAMINA KETTUVUORI 9

Huomiot: 13 m pitkä ja n. metrin leveä, N-S suuntainen kaivanto kalliopaljastuman länsipuolella. Lienee jokin vanha kivenottoaika tms. ellei johonkin varusmiesten harjoitukseen liittyvä. Vaikuttaa nykyajan tuotteelta.

Mahdollinen louhoskaivanto kuvattuna sen pohjoispäästä etelään.

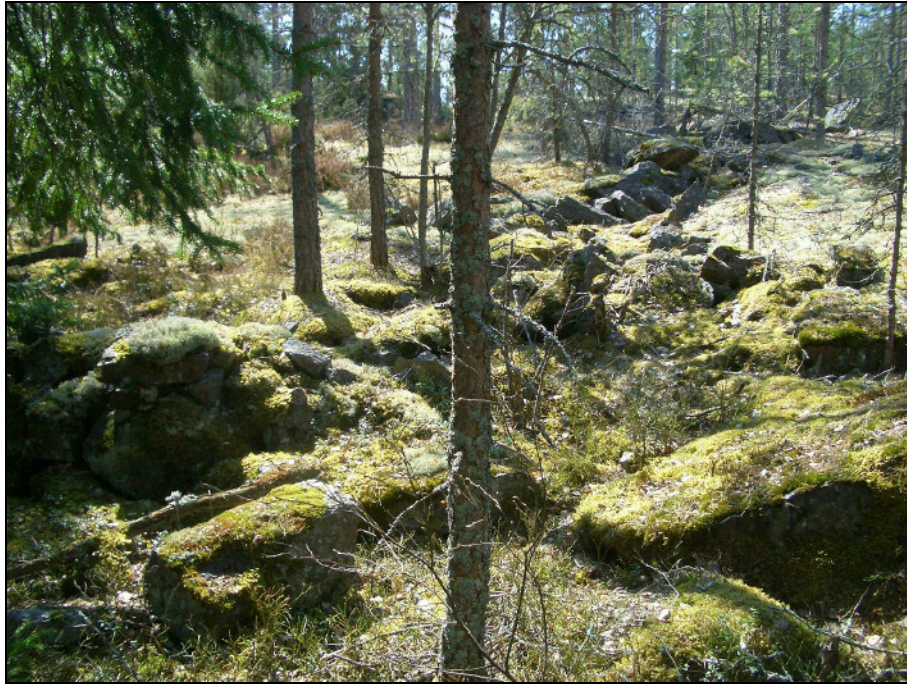
10 HAMINA KETTUVUORI 10

Huomiot: Kalliorinteessä rinteeseen laskusuuntainen pieni ja kapea louhos, n. 25 m pitkä. Sen reunoilla ja itse matalassa louhoskuopassa lohkokiviä ja isompi lohkokivikasa kaivannon alapäässä. Vaikuttaa 1900-luvun tuotteelta. Merkitty peruskarttaan.

Louhoksen Ala- eli koillispää. Louhoskuoppa tms. täytetty kivillä. Vasemmalla kivikasa.

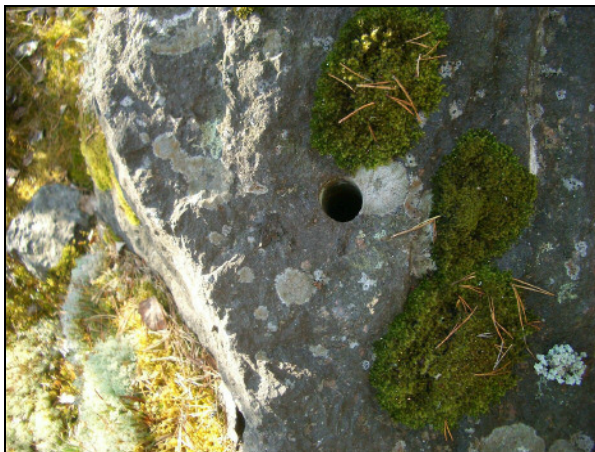
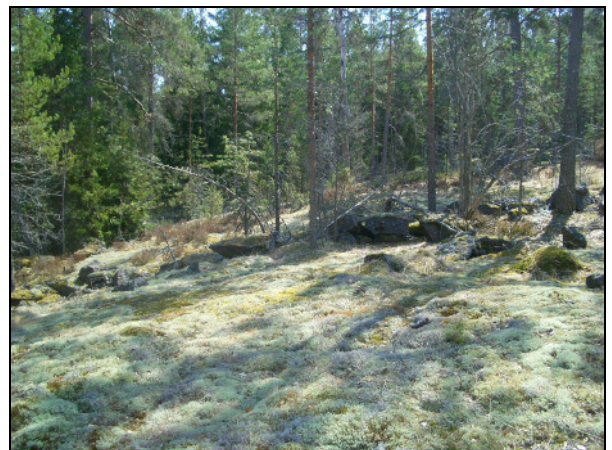
Vas. Poranreikä kivessä kertoo käytetyn koneporaa, joten kyseessä melko nuori toiminta. Oik: louhoskuoppa ja sen reunalla lohkokiviä kuvattuna kaakkoon.

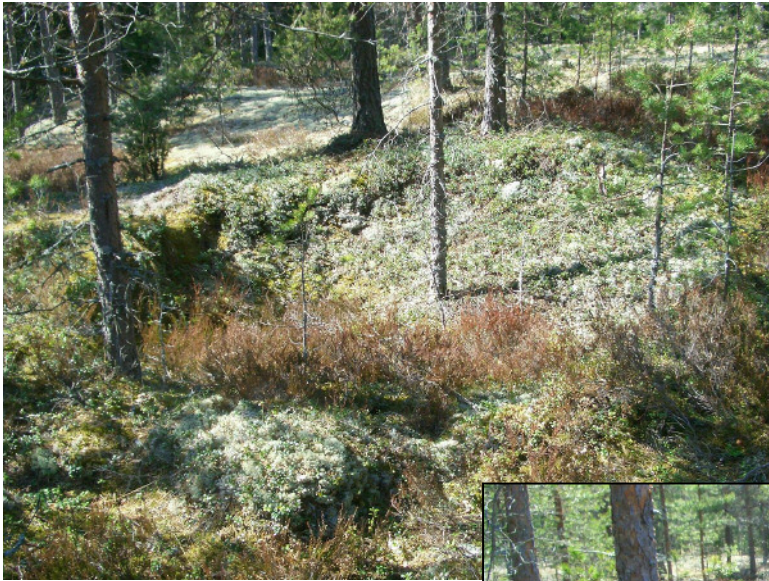
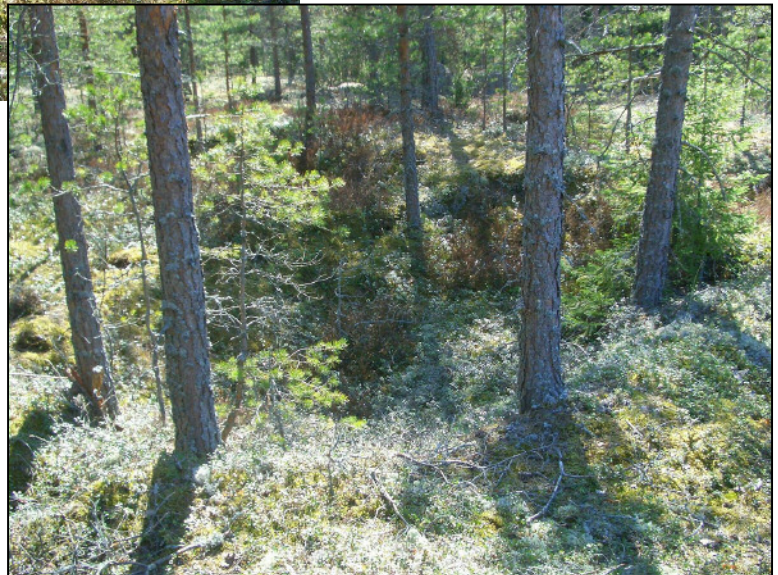
11 HAMINA KETTUVUORI 11

Huomiot: kaks hieman soikeaa, pitkänomaista kuoppaa, halk. n. 3-3,5 m, syvyys n. 70 cm. Maaperä on rapakivimoroa missä ei maannosta. Ei valleja. Otettu maa-ainesta? Voisi ehkä ajatella, että kyseessä voisi olla luontaiset kuopat. Voiko olla majoituskuopan jäännös – mitään uunirakennelmaa en niissä päällepäin havainnut.

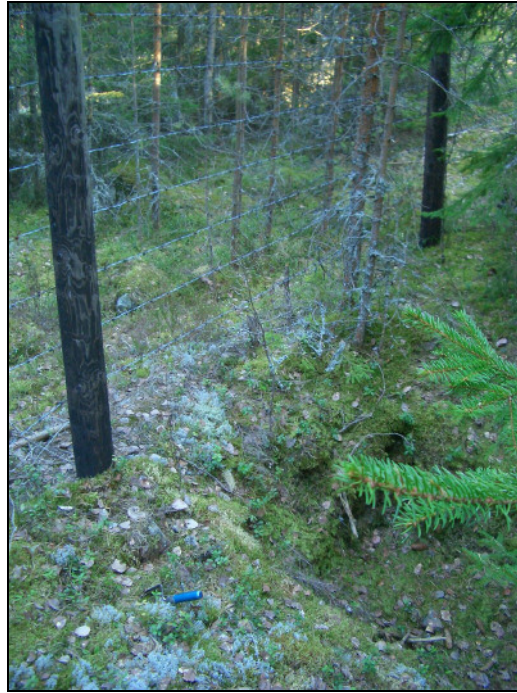
12 HAMINA KETTUVUORI 12

Huomiot: Resentti neliömäinen kuoppa, pohjan ala n. 1 x 1 m. Vaikuttaa poterolta - uhkasuuntana Hunkeritie. Kuusimetsä ja maaperä hiekkainen moro.

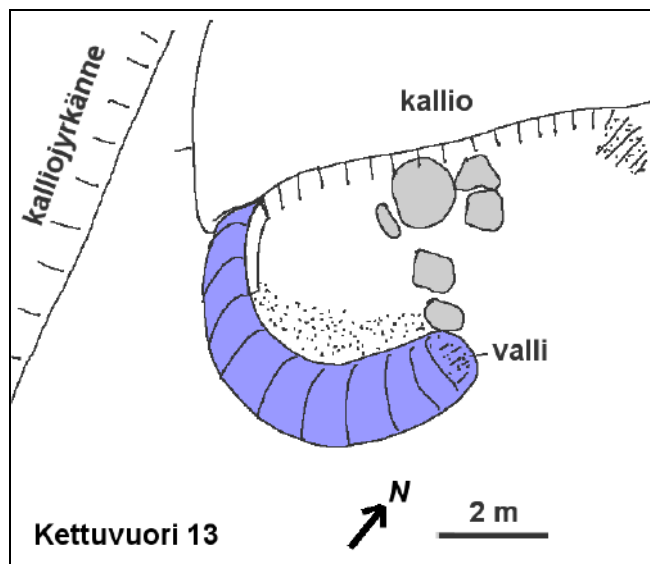
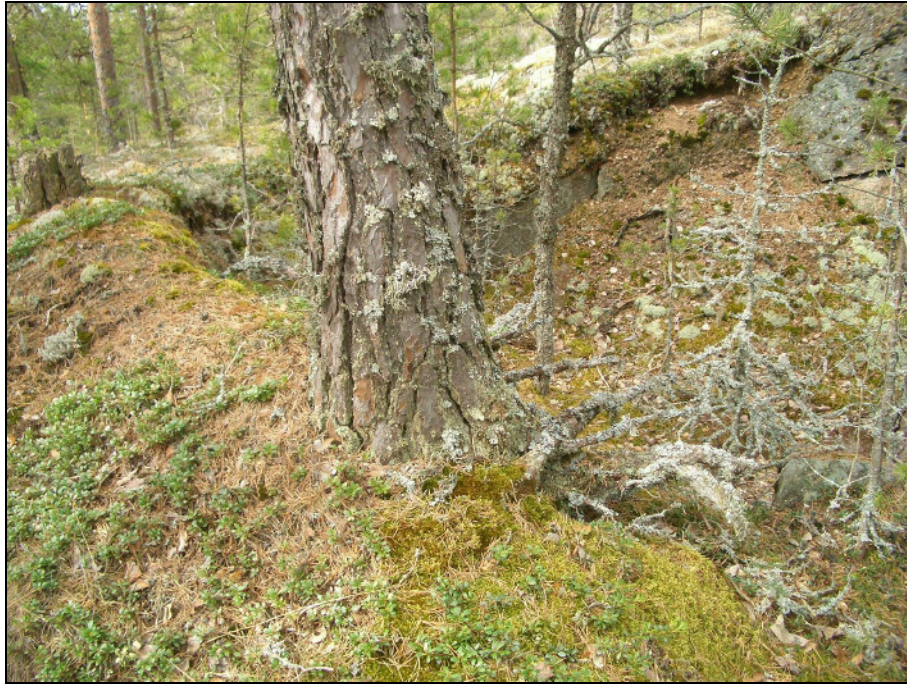
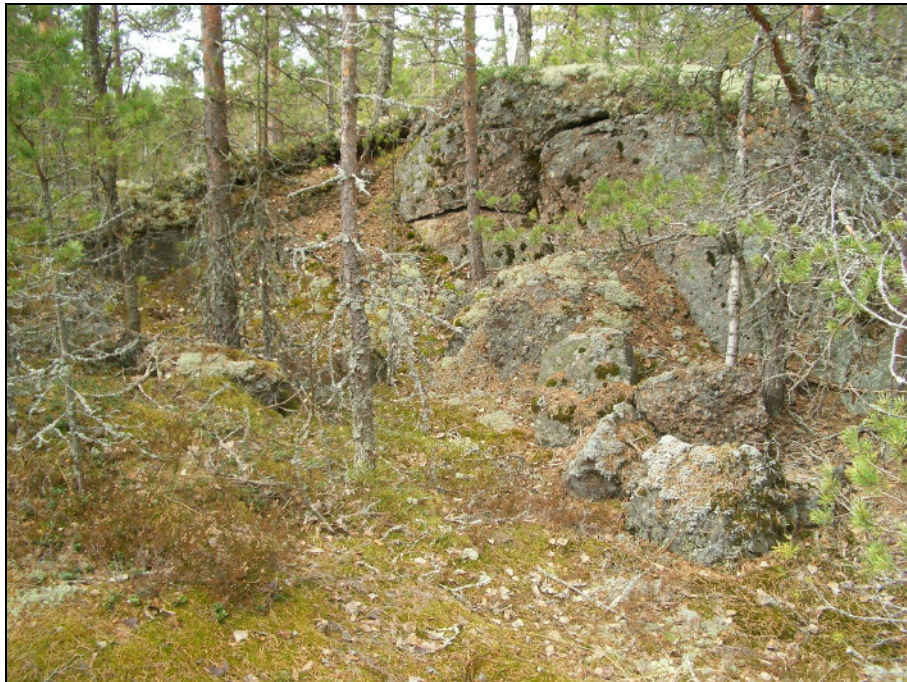
13 HAMINA KETTUVUORI 13

Huomiot: Paikalla on ihmistekoiselta vaikuttava moroiseen maaperään (rapautuneeseen kallioon) tehty kuopanne kallion kupeessa. Voisi ajatella myös luontaiseksi kuopaksi. Funktio epäselvä. Olisiko jotain varusmiesten kaivantvoja, pesäke tai poteron tapainen. Rakenteiden jyrkkyydestä ja avoimuudesta päätellen suhteellisen nuori. Voisiko olla majoituskuoppa 1700-luvulta?

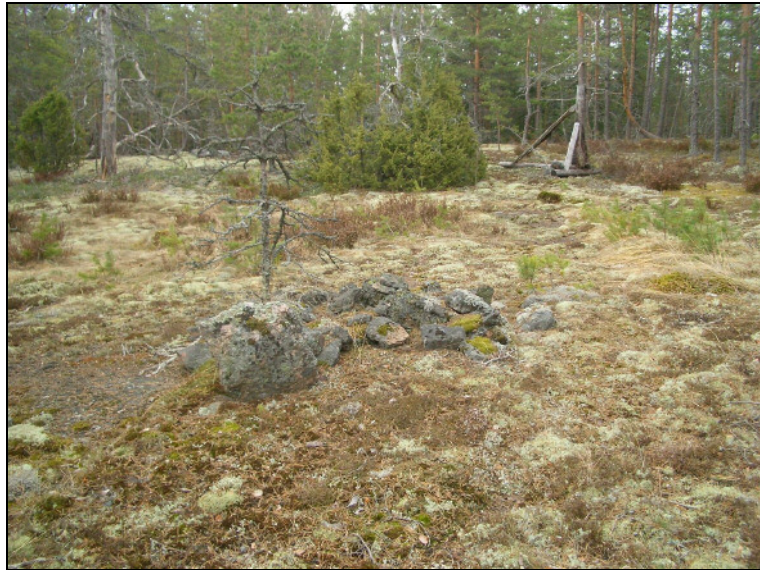
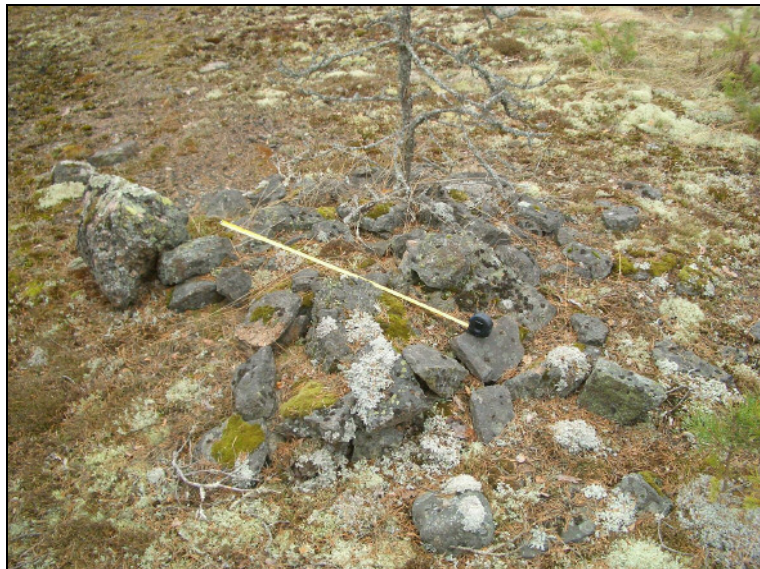
14 HAMINA KETTUVUORI 14

Huomiot: Pieni kivikasa avokalliolla, vaikuttaa resentiltä (nykyaikainen – alle 100 v), lieneekö ollut jokin pylvään tuki. Kivet "lapsen pään" kokoisia ja pienempiä.

Kuvassa metrin mitta.

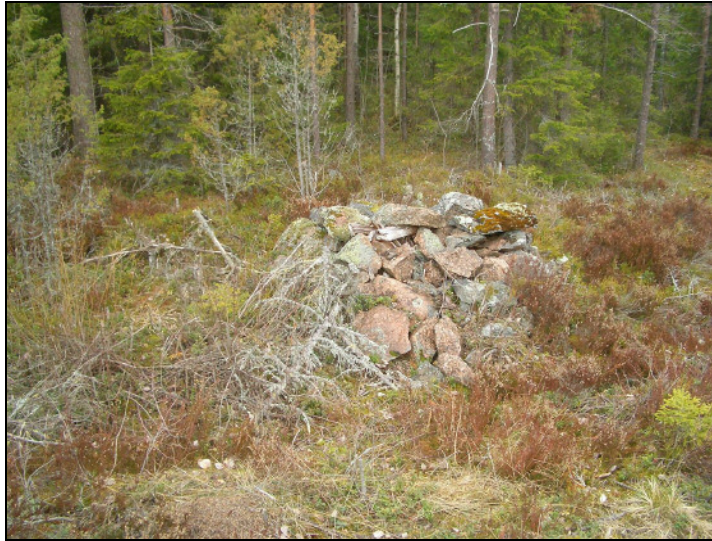
15 HAMINA KETTUVUORI 15

Huomiot: Resentti raivauskivikasa.

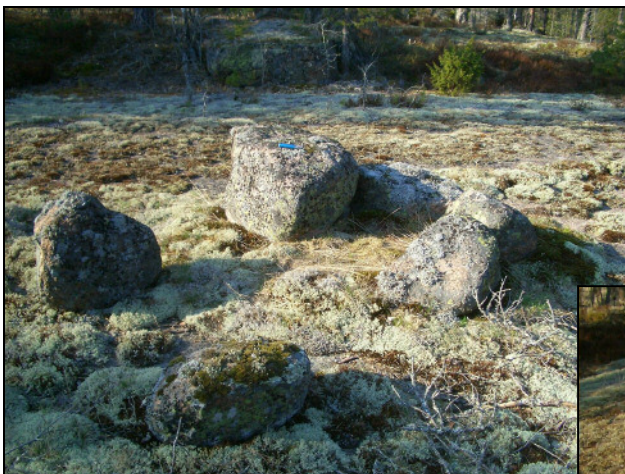
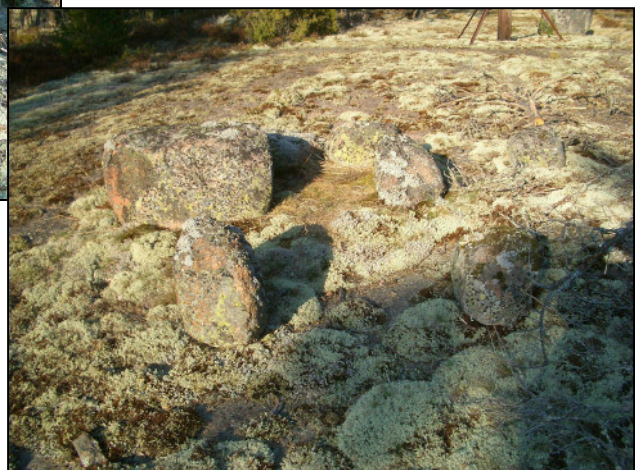
16 HAMINA KETTUVUORI 16

Sijainti: Kettuvuoren laen luoteisosassa, sähkölinjalta 8 m länteen. Luontainen
 Huomiot: Ilmeisen luontainen kivimuodostelma, joka U:n muotoisena kuitenkin hieman muistuttaa lähellä olevia kivirakenteita 1 ja 2.

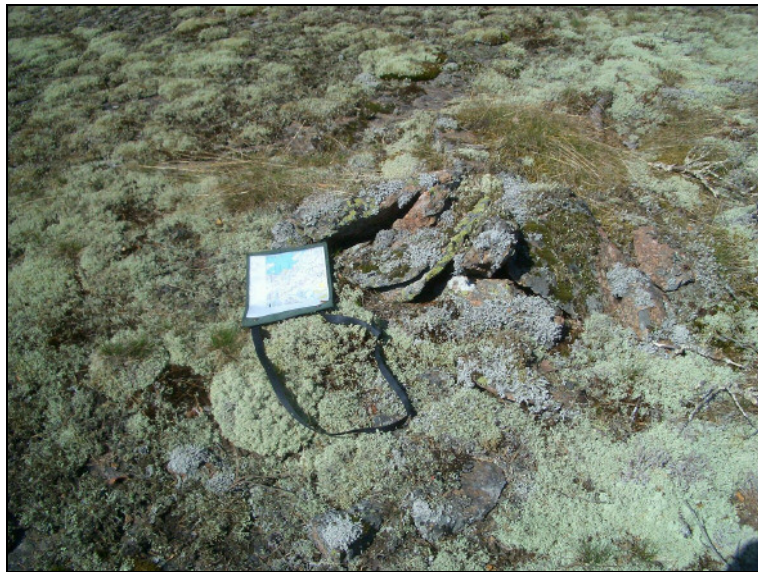
17 HAMINA KETTUVUORI 17

Sijainti: Kettuvuoren laen lounaispuolella, alemmalla kalliotasanteella.
 Huomiot: Kalliotasanteella pieni luontainen kivikasa, juurten (lienee ollut joskus tuulenkaato) esiin nostamia kalliopinnasta lohkeentuneita laakakiviä.

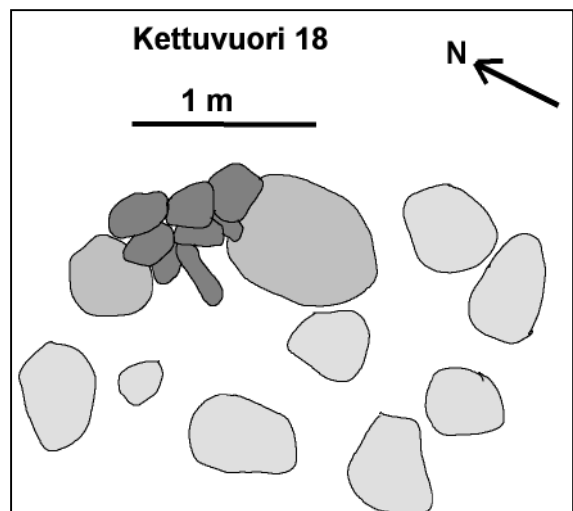
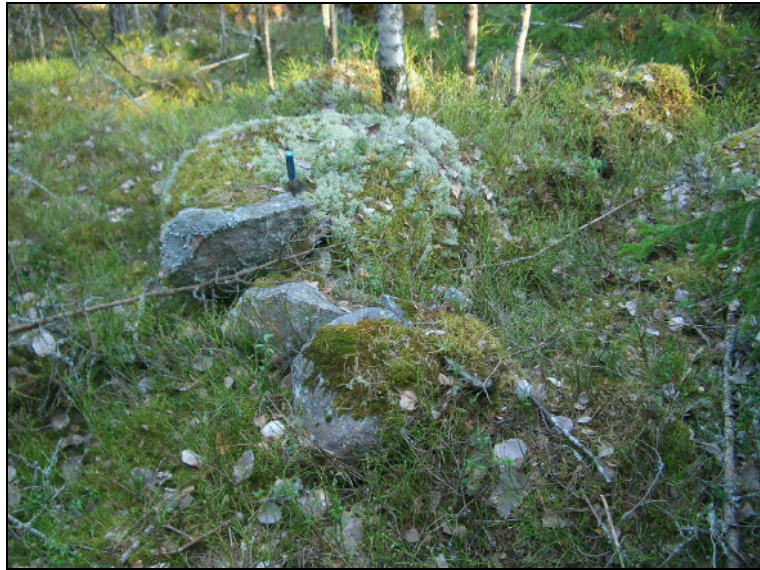
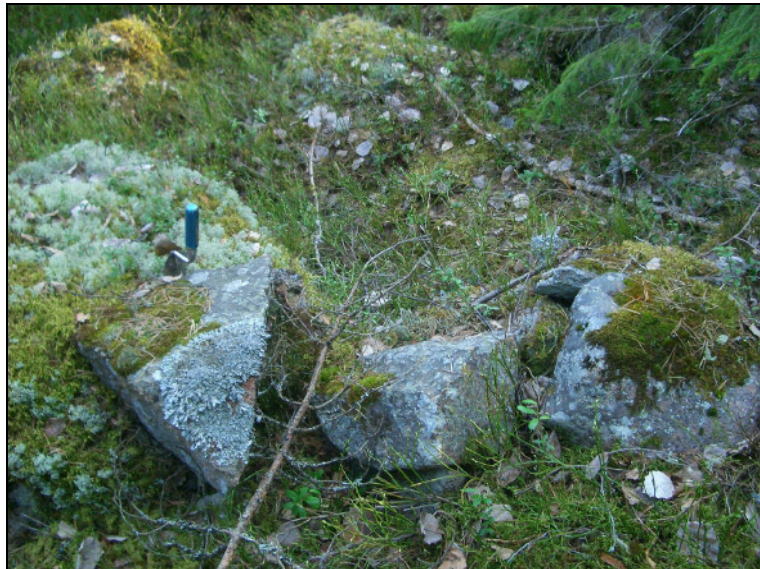
**18 HAMINA KETTUVUORI 18**

Huomiot: Kivirakenteen nro 6 pohjoispuolella on kivikkoisessa rinteessä maakiven kupeessa kivirivi tai pieni kivikasa. Vaikuttaa luontaiselta muodostumalta, mutta muistuttaa kiviladeltaa. Sen funktio - jos se olisi ihmistekoinen - on kuitenkin täysin epäselvä. Mitään suoja ei sen taakse ei kivikkoiseen maaperään muodostu.

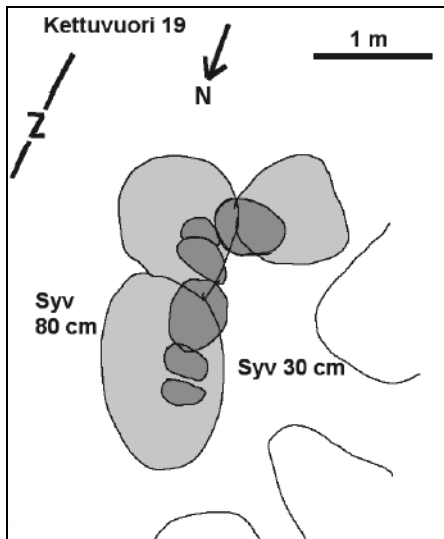
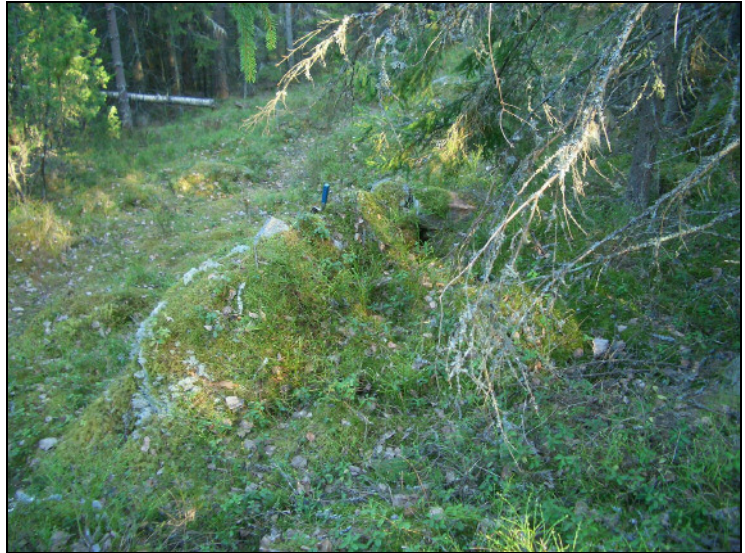
19 HAMINA KETTUVUORI 19

Sijainti: Kettuvuoren eteläosan kaakkoisosassa, sähkölinjan kupeessa, sen länsipuolella.
 Huomiot: Laakean ja matalahkon, sammalpeitteisen kivenjätkäleen päällä on 50-20 cm läpimittaisia kiviä rivissä. Saattaa olla ihmisen tekemä ladelmä mutta yhtäläillä luontainen. Rakenteella ei vaikuta olevan mitään järjellistä funktiota. Mitään kunnollista suojaa ei sen taakse muodostu vaan kivikkoisen maaperä on muutaman kymmenen sentin kivirivi alempana. Jos ihmistekoinen, lieneekö polulta (sähkölinjalta) rai-vattuja kiviä.

Kuva: Kuvattu pohjoisesta.

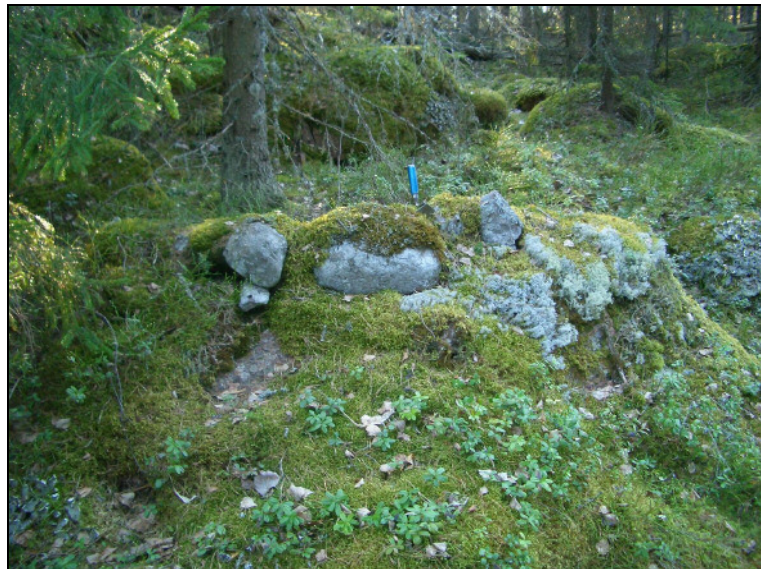
Kuvattu idästä.

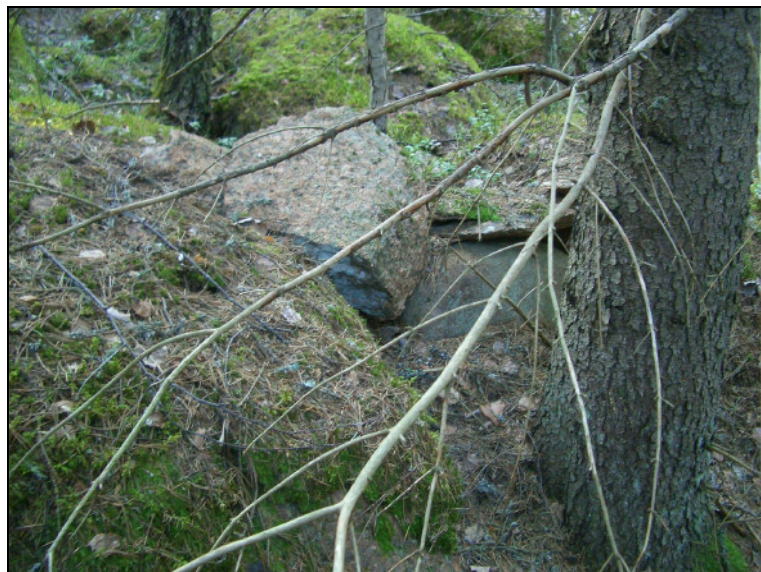
Yksityiskohta.
