Hamina Vilniemi Kettuvuori muinaisjäännösinventointi 2009

Inventointi

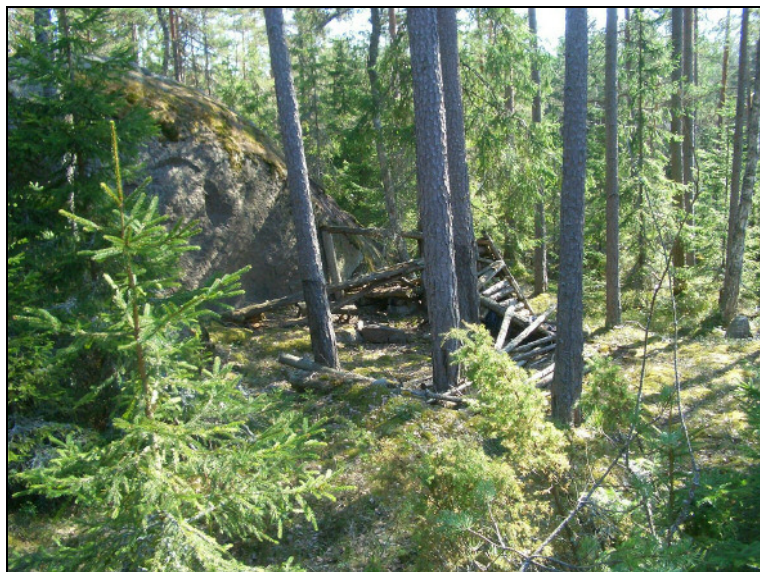
Muut**20 HAMINA KETTUVUORI 20**

Huomiot: Nykyaikaisen laavun lahoavat jäänteet kalliojyrkänten kupeessa.
