Joensuu Utran lasitehtaan paikan koekaivaus 2010.

Perustiedot

Alue: Utran lasitehtaan alue, Utrantie 56, korttelissa 1211 tontin 27:15 alueella. Keski-koordin. N 6946278 E 646494. Joensuun asemasta 4,4 km koilliseen Pieilsjoen pohjoisrannalla, rannasta 230 m.

Tarkoitus: Paikantaa lasitehdas em. tontilla. Paikantaa alueella mahdollisesti sijaitsevat ja Utran lasitehtaan rakenteet ja arvioida niiden kuntoa. Mahdollisen muinaisjään-
nöksen ja sen suojelustatuksen selvittäminen.

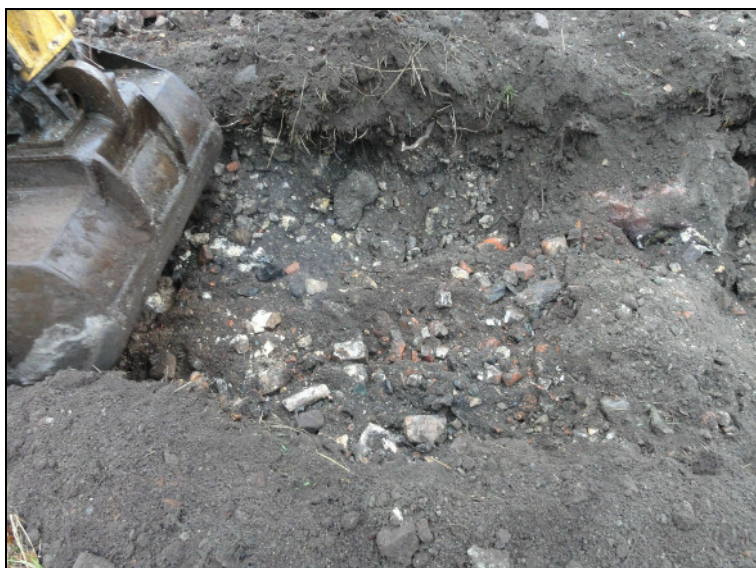
Kaivuuta rakenteen 6 kohdalla. Pintaa. Kuvattu itään. Alla: rakenteen 5 kohdalla, pintaa. Lopulta sekaisen rojun alta tuli esiin lasiuunin ehjää pohjarakennetta.

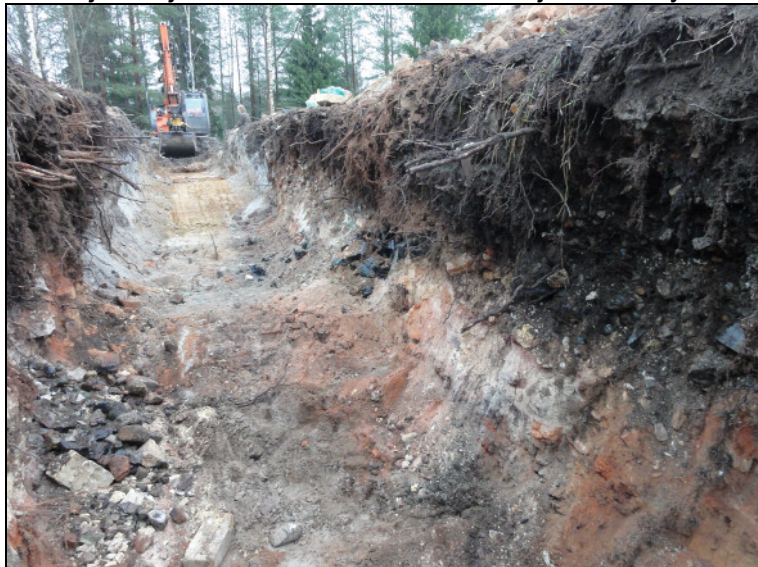
Rakenteen 5 kohdalla, kaivaus keskeytetty kohdalla. Ennen ojan puhdistamista ja alla puhdistuksen aikana

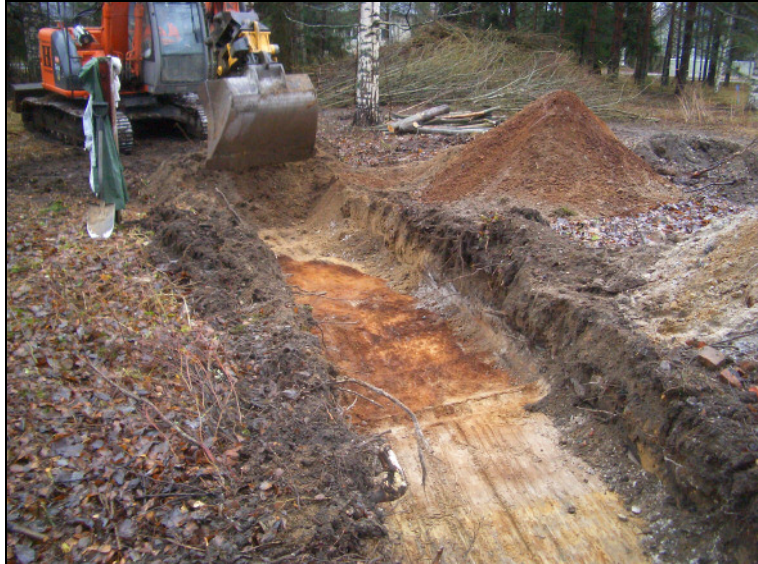
Rakenne 18 pinnassa – vanha täytetty kaivo.

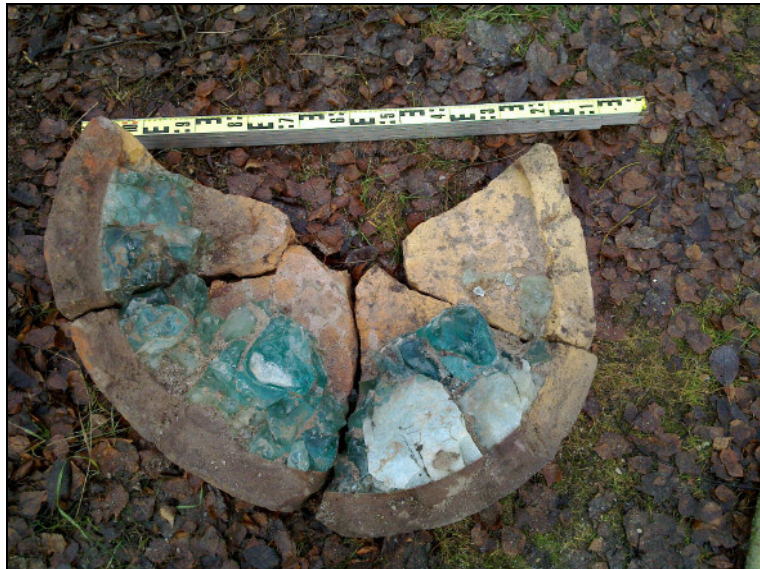
Rakenteen 5 kohdalla on konekaivuussa tullut esiin upokkaankappale.

Rakenteesta 5, sekaisesta rojumaasta kaivettiin esiin neljä upokkaan palasta. Alla: rakenteesta 12 esiin tulleita upokkaan paloja

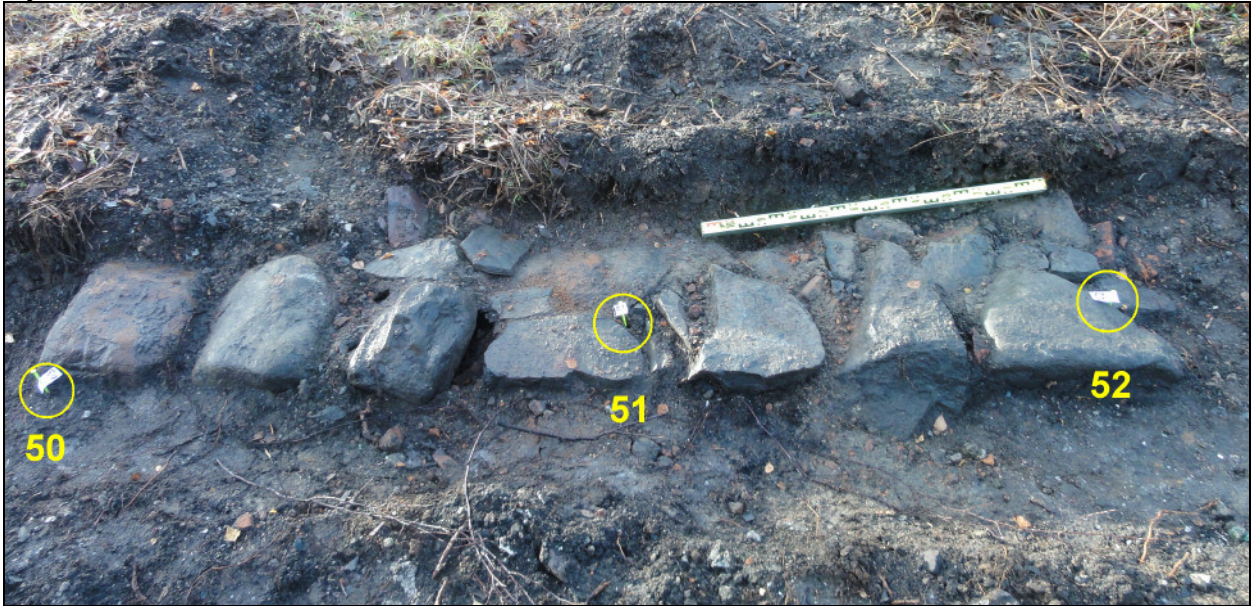
Rakenne 01

Kiveys

Pinnassa, heti turpeen alla, koeojan länsireunalla luonnonkivistä tehty tiivis kivilatomus. Latomuksen syvyyttä ei tutkittu. Vaikuttaisi olevan vain yksi kivikerros. Maaperässä ympärillä tiilimurskaa ja pullolasin sirpaleita. Tiilimurskan ja hiilen sekainen maa ulottuu kiveyksestä 2 m pohjoiseen, mistä pohjoiseen lähes häiriintymätön podsolmaannos (aivan pinnassa sekoittunutta). Latomuksen eteläpuolella valkoinen hiekkamaa (täytemaa?).

Tulkinta ?.

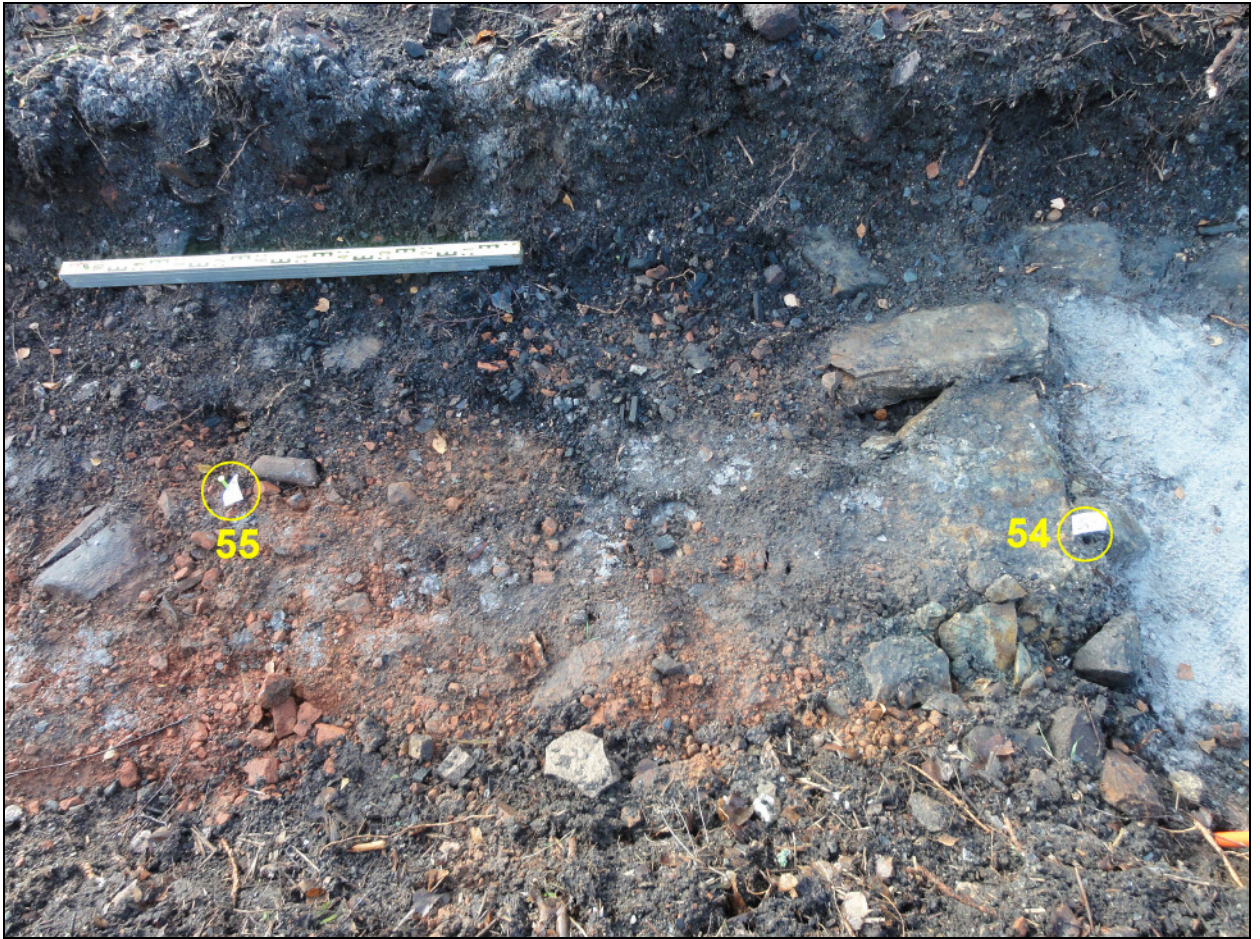
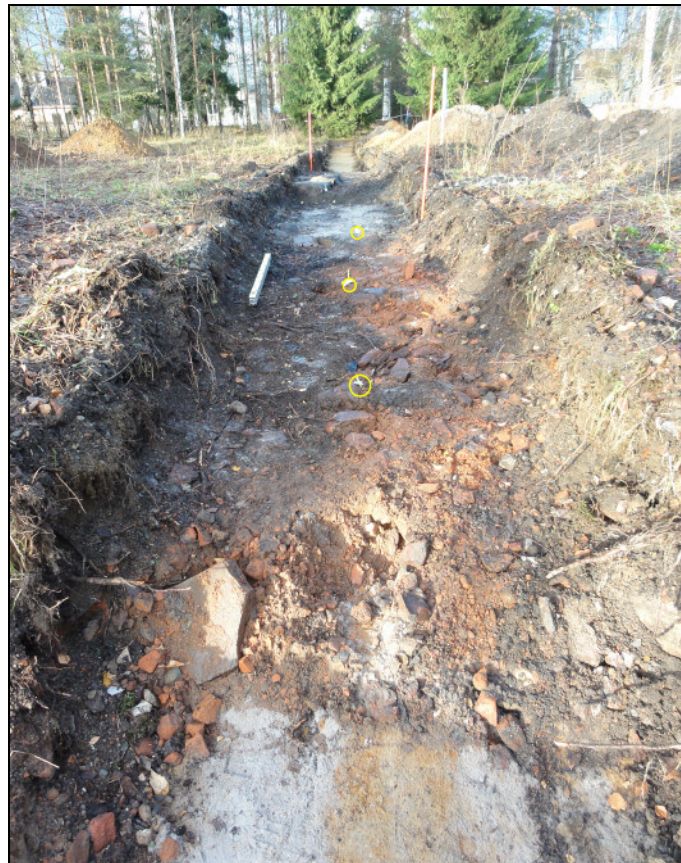
Rakenne 02

Tiilimurskaa. melko pian heti pintaturpeen alta. Tiivis rikkonaisen tiilen alue 4 m matkalla koeojassa. Tiilimurska-alueen pohjoispäässä isoja luonnonkiviä latomuksena. Tiilimurskan seassa alueen eteläpäässä muutamia isoja luonnonkiviä ja siellä täällä pienempiä. Lasia vain vähän. Tiilimurska-alueen eteläpuolella ehjää tiililatomusta pienellä alalla koeojan itäreunalla (muutama tiili rinnan). Rakenteen pohjoispään länsireunalla pinnassa lasinsiruja ja paljon hiiltä. Tämä pinnan hiilikerros ulottuu hieman rakenteen (kiveys) pohjoispuolelle, jossa vaaleaa hiekkamaa heti pintamullan alla. Kaivettu esiin vain pintaa.

Tulkinta: saattaa olla rikutun uunin jätteet syvemmillä – ei ehkä aivan kohdalla mutta koeojan vieressä. Oletettavasti länsipuolella missä matala laakea kumpu tämän ja rakenteen 5 välillä (uuninjäänne). Toisaalta vähän lasimassaa. Upokkaankuumennusuuni?

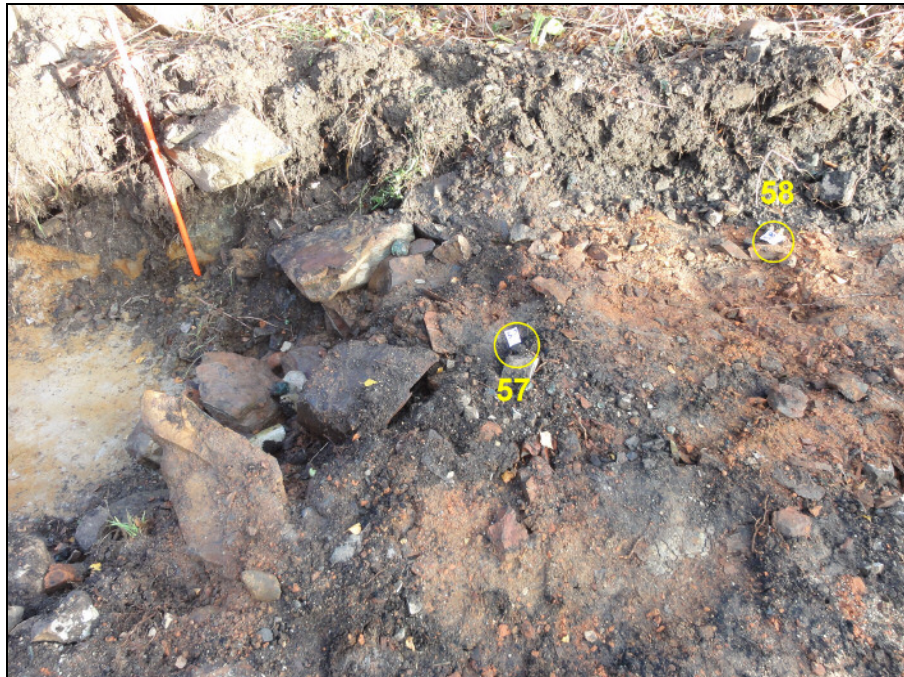
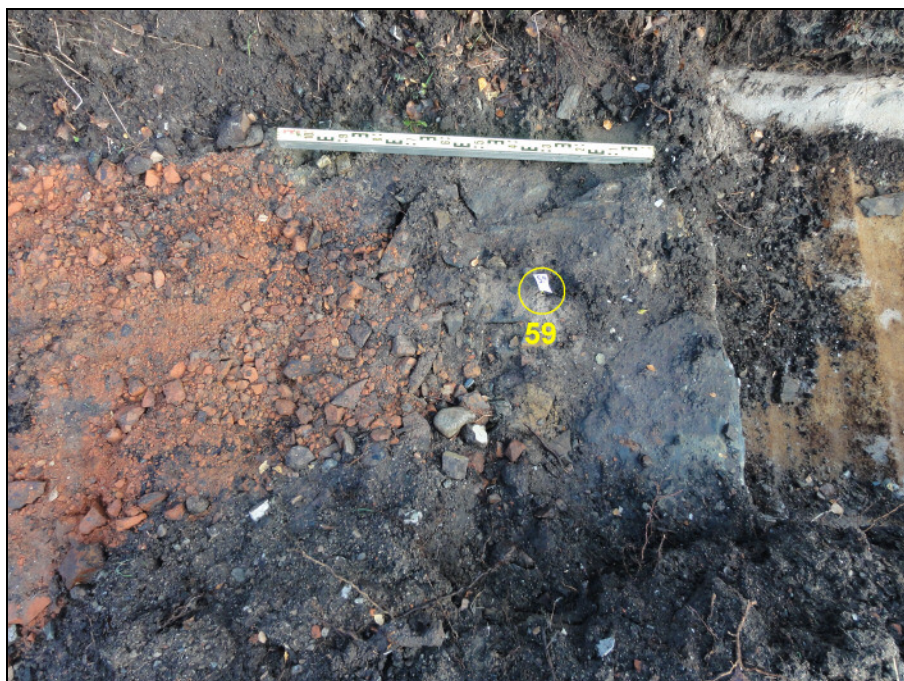
Rakenne 03

Tiilimurskaa ja kiveystä. Ohuen pintamultakerroksen alla tiilimurskaa n. 5 m matkalla koejassa. Rakenteen pohjoispäässä isohkoista luonnonkivistä hajonnut kiveys. Pohjoispäässä seassa jonkin verran lasimassakimpaleita: vaaleaa ”upokaslasiä” ja tummaa ”uunilasiä”. Eteläpäässä tiilimurska päättyy isoista luonnonkivistä tehtyyn kiveykseen. Kiveyksen eteläpuolella rojuisen multakerroksen alla paksu podsolmaannoksen häiriintymätön huuhtoutumiskerros.

Tulkinta: mahdollisesti hajotettu uuni, sen pintaa.

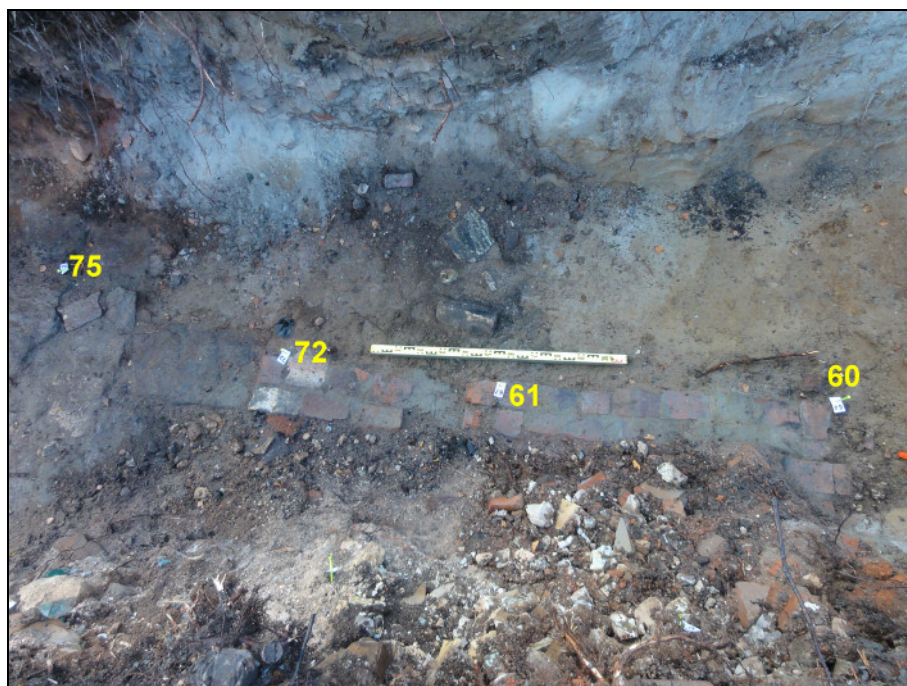
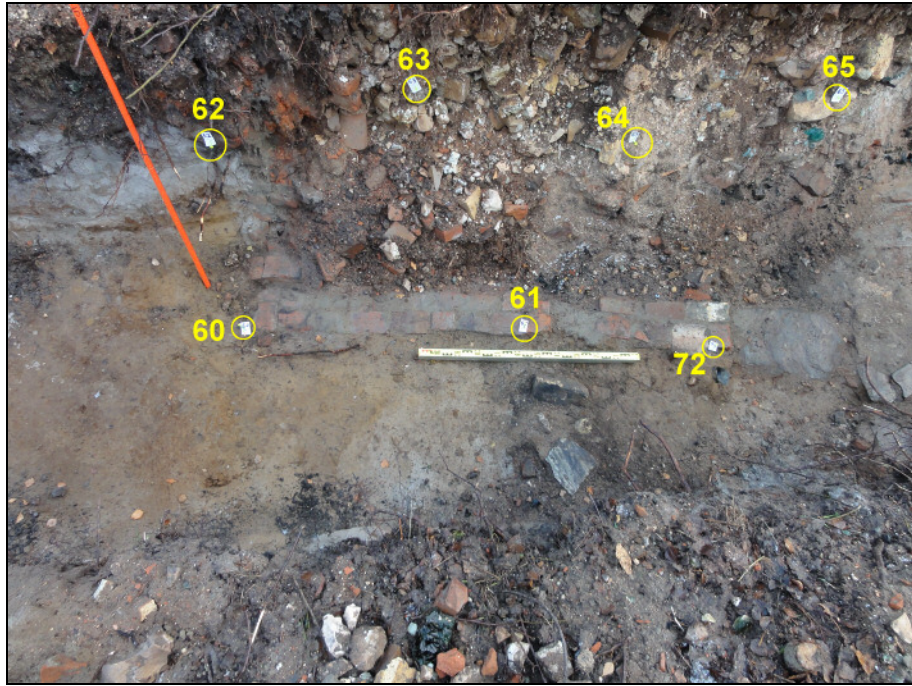
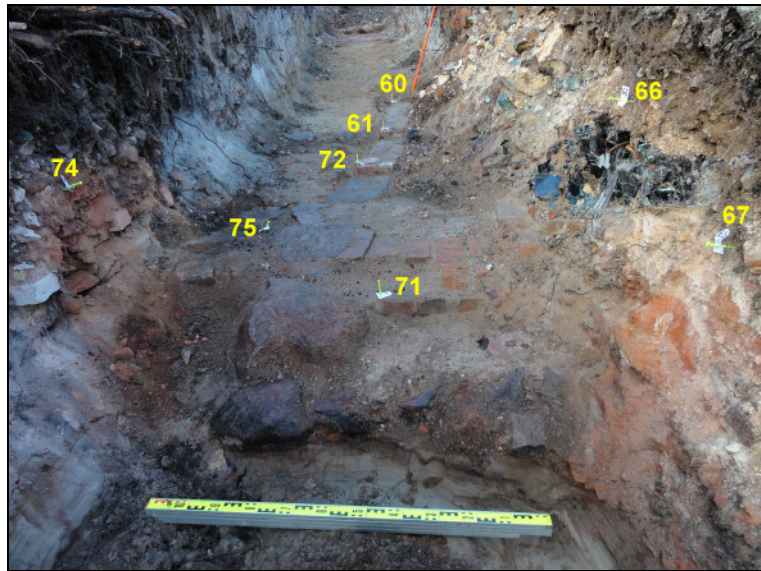
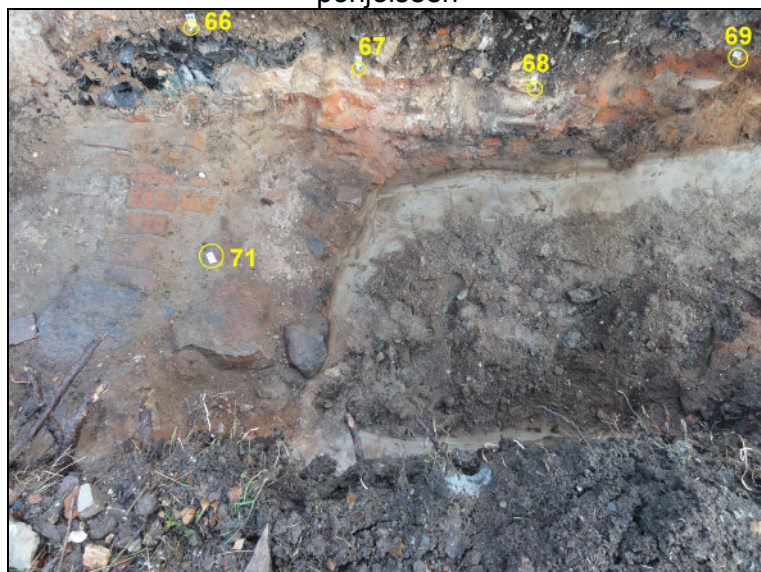
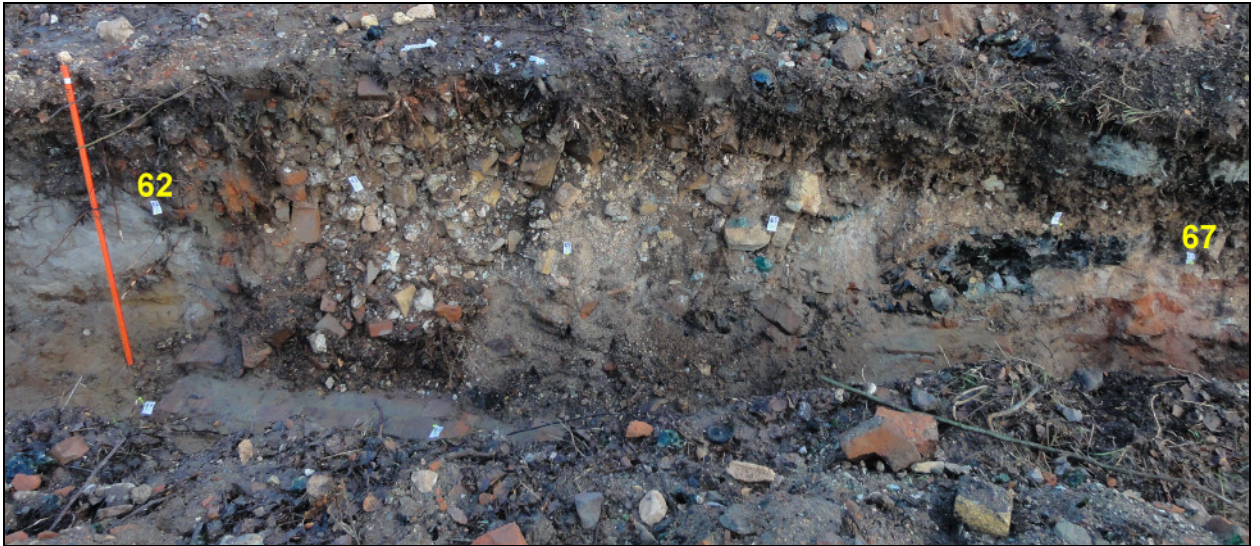
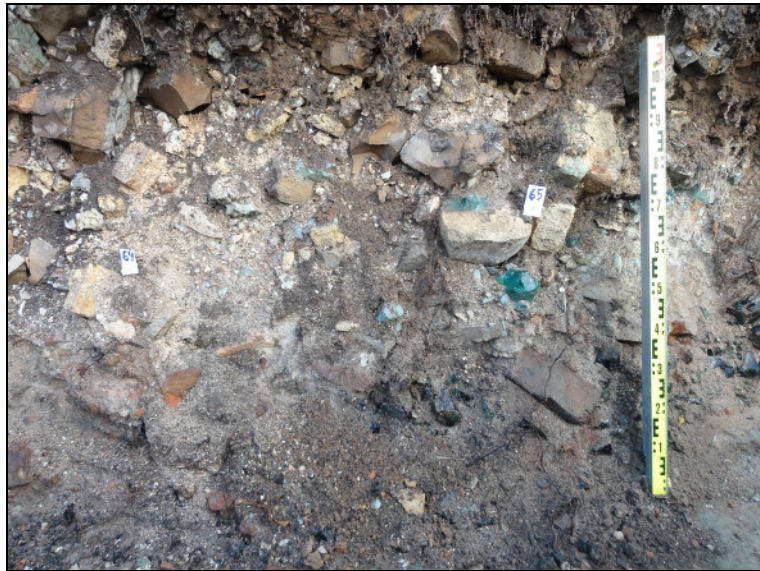
Rakenne 05

Lasiuunin jäänteet. Koeoja lasiuunin länsilaidan poikki, n. 15-20 cm paksun hyvin rojuisen multakerroksen alla yhtenäinen tiilien, tiilenpalojen, tiilimurskan (erilaatuisia tiiliä), lasimassan (sekä vaaleaa ”upokaslasiä” että tummaa ”uunilasimassaa”) kimpaleiden ja sirujen lähes täysin maaton kerros noin 0,7 - 1 metrin syvyydelle. Sen alla rojukerros ”kiinteyty”, paikoin jo pinnempänä ja rakenne alkaa hahmottumaan. Rojukerroksessa mm. isoja upokkaan paloja. Keskellä rakennetta (N-S suunnassa) on ojan itäprofiilissa, n. metrin syvyydeltä alkaen yhtenäinen lasimassakimpale, n. metrin levyinen koeojan suunnassa ja paksuimmillaan 0,5 m. Lasimassakimpale pisteen mittapisteen 66 alapuolella. Sen alla ja eteläpuolella ehjää tiilirakennetta – tiilet pinnemmalla hyvin hauraita, syvemmällä, lasimassakimpaleen alla kovia. Tiiliseinän paksuus lasimassasta etelään n. 1,5 m. Lähes ehjä tiiliseinämä vajaan metrin paksu ja kauempana lasimassasta tiilet hajonneita ja rapautuneita. Lasimassakimpaleen pohjoispuolella koeojassa sekaista ja irtonaista tiili ja lasimassarajua 1,3-1,5 m syvyydelle ja sen alla ehjää tiilirakennetta. Aivan rakenteen pohjoispäässä lähes ehjää tiilirakennetta n. 0,5 m matkalla koeojan suunnassa 60 cm syvyydeltä alkaen. Rakenne kapeampi koeojan länsiprofiilissa (n 4 m koeojan suunnassa) kuin itäprofiilissa (n 6 m). Lasimassakimpaleen päällä, n. 60-70 cm sen yläpuolella, pinta-multakerroksen alla on n. 15-20 cm paksusavipatja 1,7 m matkalla. Rojukerroksessa, n. 60 cm syvyydellä havaittiin profiilissa yhdessä kohden pari Jacky-makupala purkkia (muovia). Paikkaa on siis kaiveltu nykyaikana.

Tulkinta: lasinsulatusuunin jäänteet. Pohja ehjä, muutoin rikkonainen. Pinta tuhottu. Molemmin puolin koeojaa n. 1-1,5 m syvyydellä ehjää uunin pohjaa.

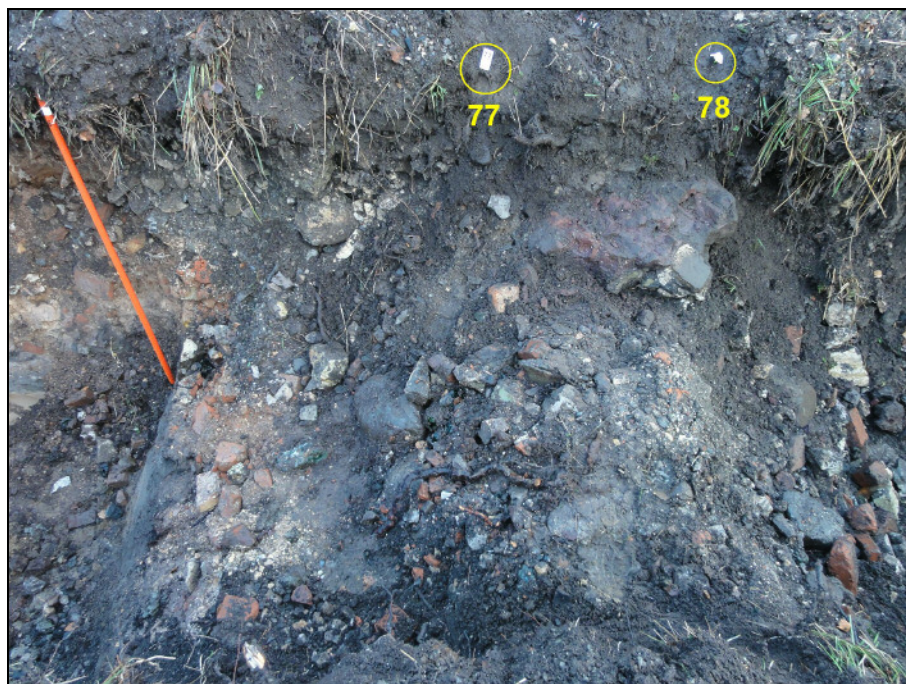
Rakenne 6

Rakenne 5:n eteläpuolella tiikerkerros ohenee, haurastuu ja päättyy. Sen eteläpuolella on pinnasta alkaen isoja luonnonkiviä parissa rivissä ja ympärillä tiili ja lasimurskaa. Pintamaan n. 0,5-0,7 m syvyydelle ulottuva tiilienpalojen ja lasimassapalojen sekainen maakerros ulottuu mittapisteesseen 81, pinnan kiveyksestä 3,8 m etelään, minkä jälkeen lähes sekoittumaton maa. Kiveyksen itäprofiilissa, pinnassa (heti pintamultakerroksen alla) iso punainen lohkare – ilmeisesti palanutta ja sulanutta tiiltä tms. jossa kiinni lasimassaa.

Tulkinta: kivijalan osa (uuni ollut seinän kupeessa).

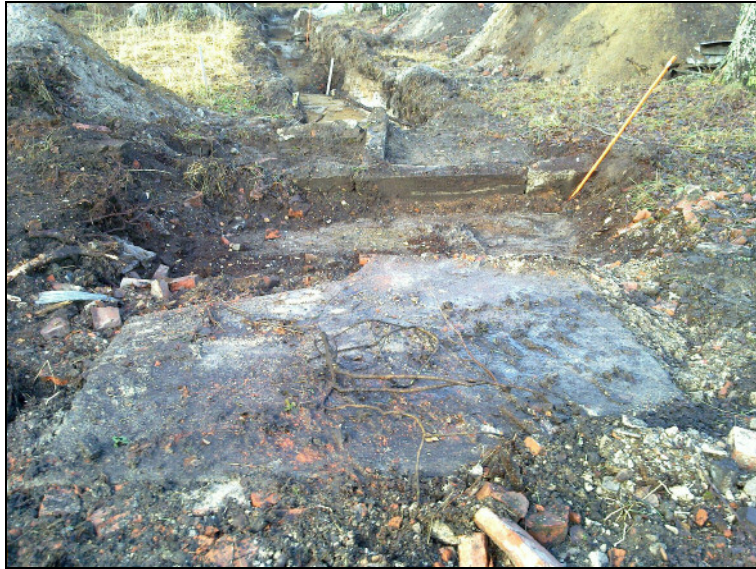
Rakenne 7

Saunan betoniperusta. Myöhemmän saunarakennuksen paikka. Jäljellä maassa mm. pönttökiukaan jääne.

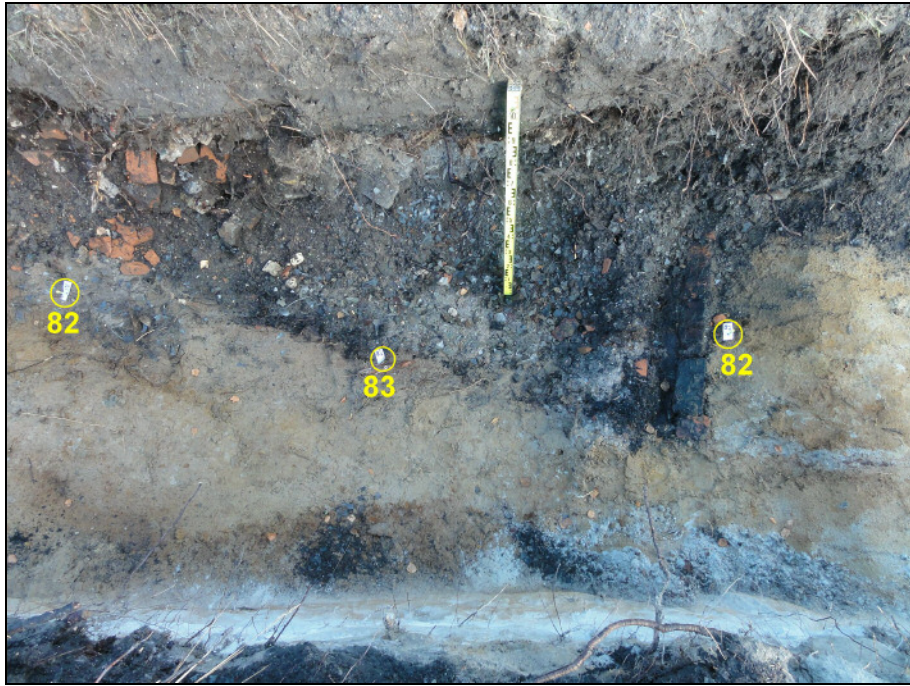
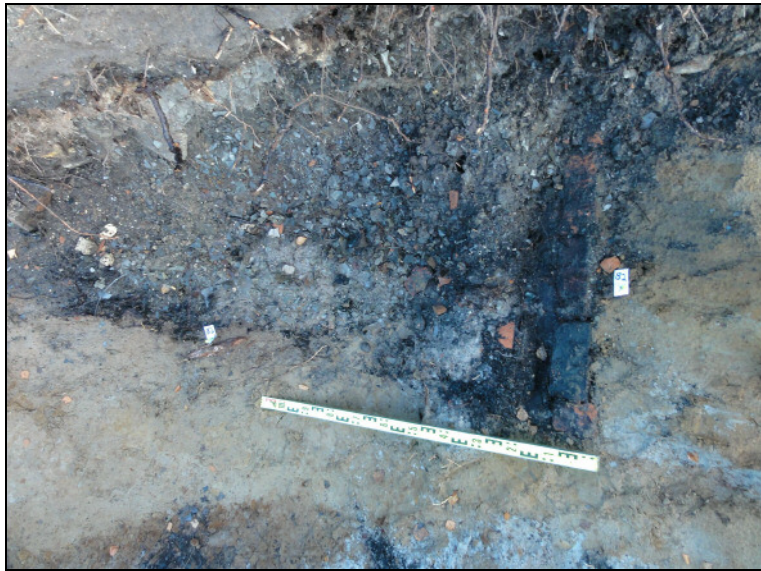
Rakenne 8

Ikkunalasijätekuoppa. Yli 1,5 m syvyyteen ulottuva nelisivuinen ja pitkänomainen kuoppa, jonka eteläpäässä pohjalla viistosti, syvemmälle maan sisään menevä tiilistä muurattu pohja (yksi tiilikkerros?). Eteläpää täynnä nokea ja tasolasin – ikkunalasin - sirpaleita ja kappaleita. Rakenteen pohjoispäässä runsaasti tiiltä hujan hajan pintaan asti. Rakenteen päällä n. 0,4 m paksu savinen multakerros jonka alla rojua ja syvemmällä em. ikkunalasin sekainen kerros. Rakenne jatkuu ojan itäpuolelle. Rakenteen länsipuolella, ojan profiilissa multakerroksen alla lähes häiriintymättömältä vaikuttava maa, samoin eteläpuolella.

Tulkinta: jonkinlainen jätelasivarastokuoppa seinän vieressä tai alla (oliko osa ulottunut ulkopuolelle).

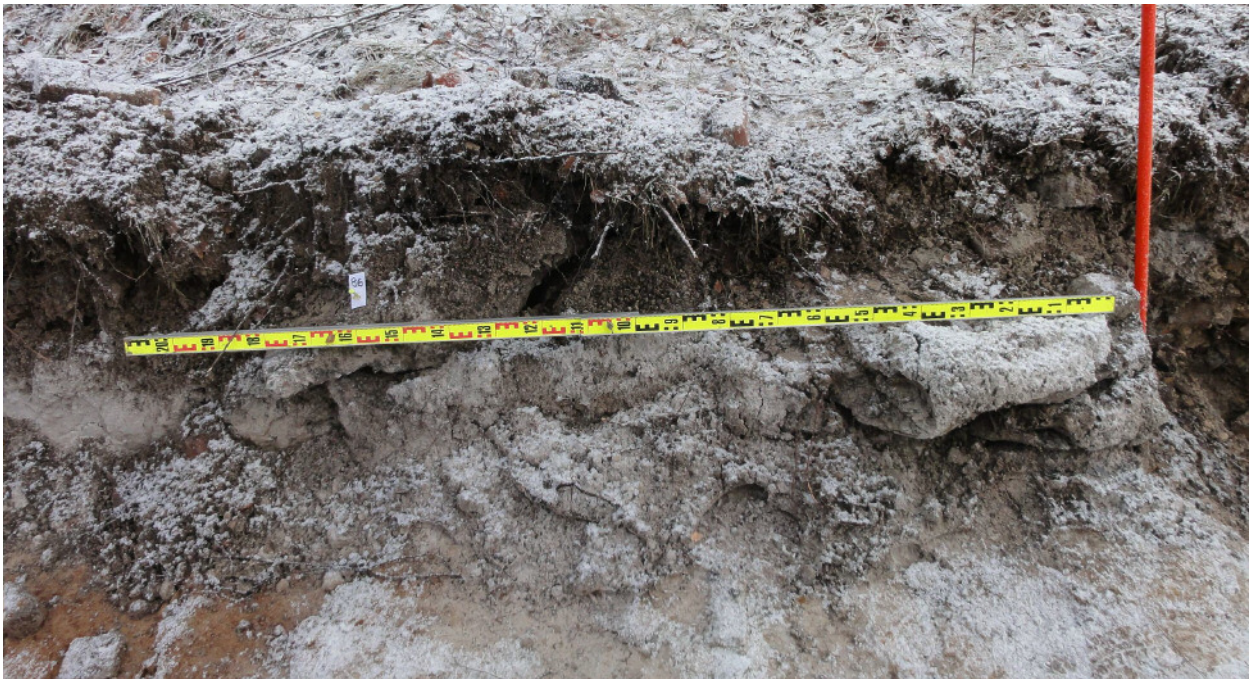
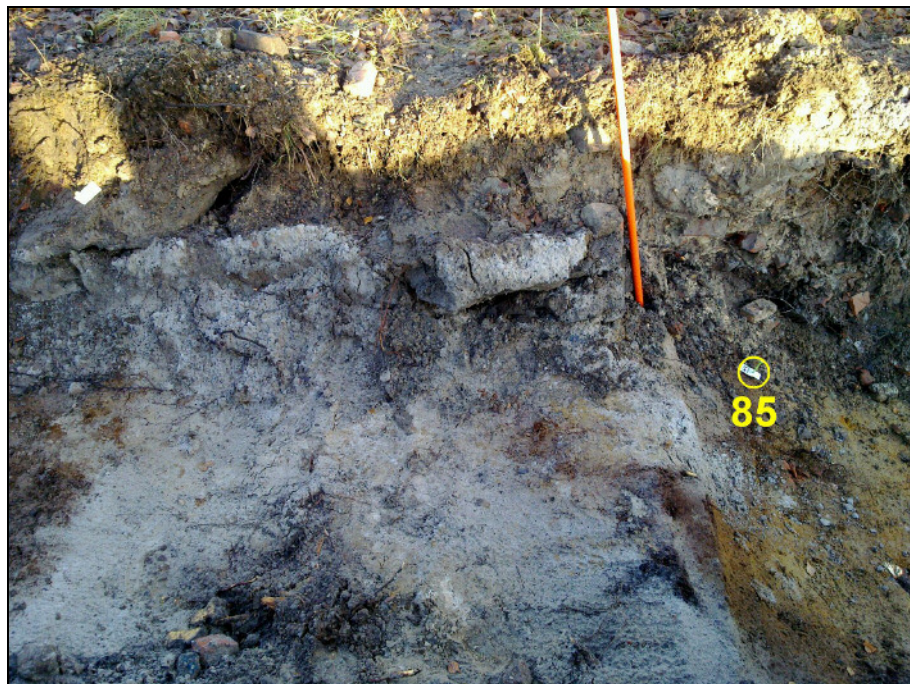
Rakenne 8b

Edellisen pohjoispuolella on pinnassa, ohuen multakerroksen alla n.2 m leveä luonnonkivistä ladottu kiveys koeojan itäreunalla. Alla häiriintymättömältä vaikuttava maa. Kiveys ulottuu ojan itäpuolelle.

Tulkinta: seinärakenne?

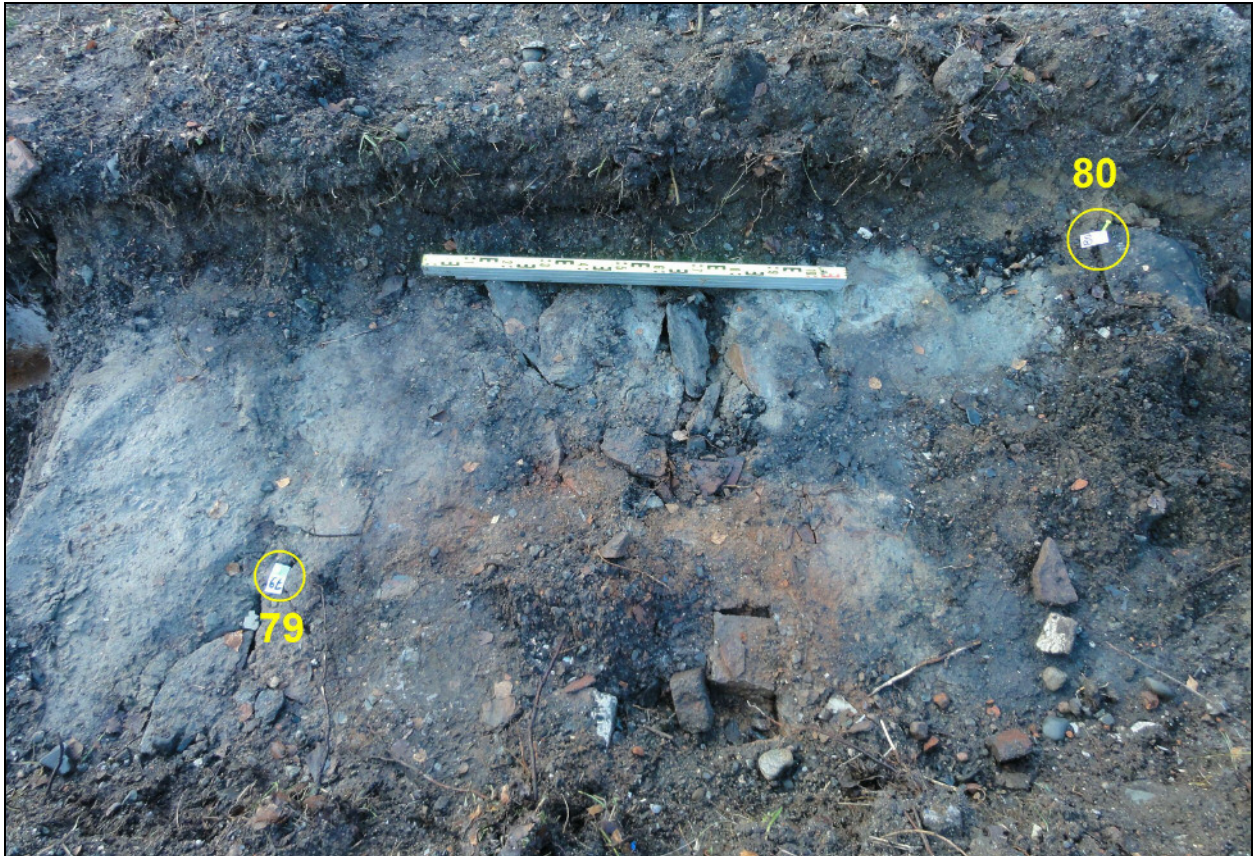
Rakenne 9

Pinnassa luonnonkivistä ladottu kiveys, n 2 m matkalla koeojassa. Seassa hieman tiilenpaloja. Kiveyksen eteläpuolella paksu ja ehjältä vaikuttava podsolmaannos multakerroksen alla. Rakenteen pohjoispuolella nokinen maa ulottuu kiveyksestä vajaan metrin pohjoiseen ja se jälkeen liki häiriintymätöntä maata.

Tulkinta: seinärakenne, kivijalka ?

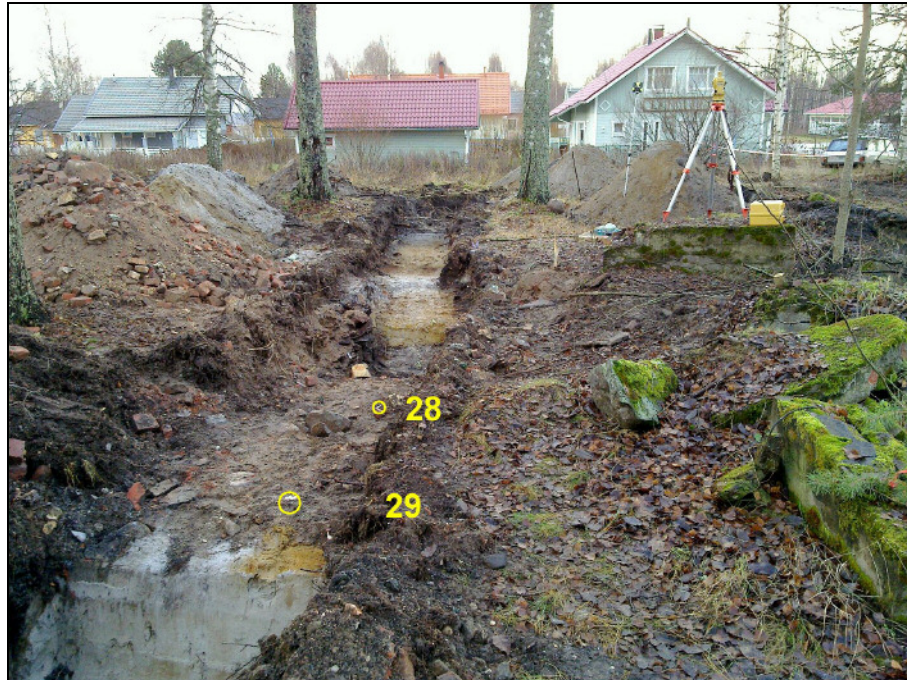
Rakenne 11

Mahdollisesti lasiuunin, tai upokkaankuumennusuunin pintaa. Pinnassa sekalaista rojua: lasimassanpaloja ja rikkonaisia tiiliä, sekä upokkaan kappaleita ja paloja. Rakenteen pohjoispäässä isoja luonnonkiviä. Päällä ja rakenteessa ehjiä tiiliä hajan hajan rikkonaisten seassa. Tämä kaviettu esiin vain pintaosin. Pohjoispuolella maaperä rojuisen pintamullan alla vaaleaa hietaa (vanha podsol) , jossa syvemmälle ulottuvia läikkiä ja häiriöitä.

Tulkinta: On mahdollista että tämä rakenne eteläpuolella olevan rakenteen 12, uunin, pohjois-osa.

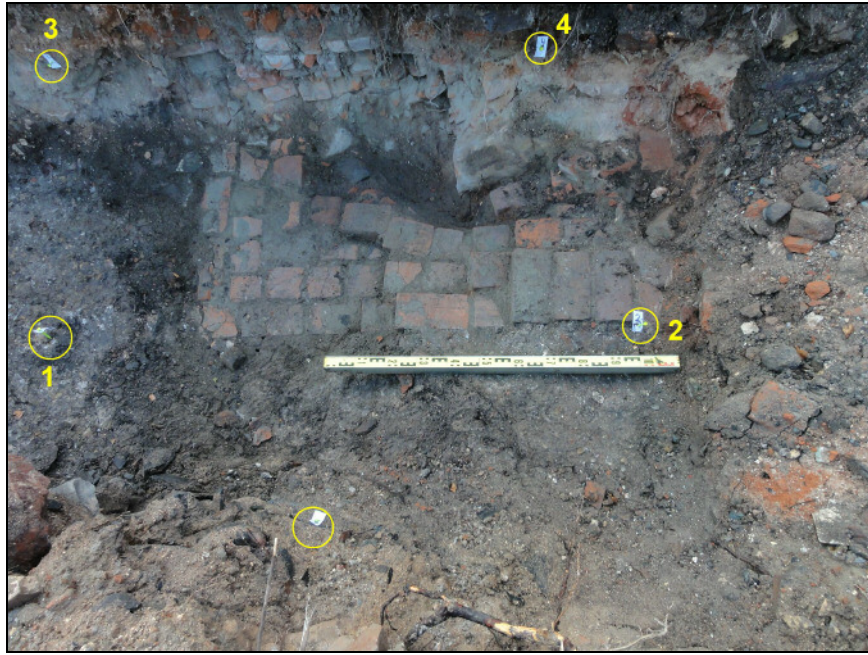
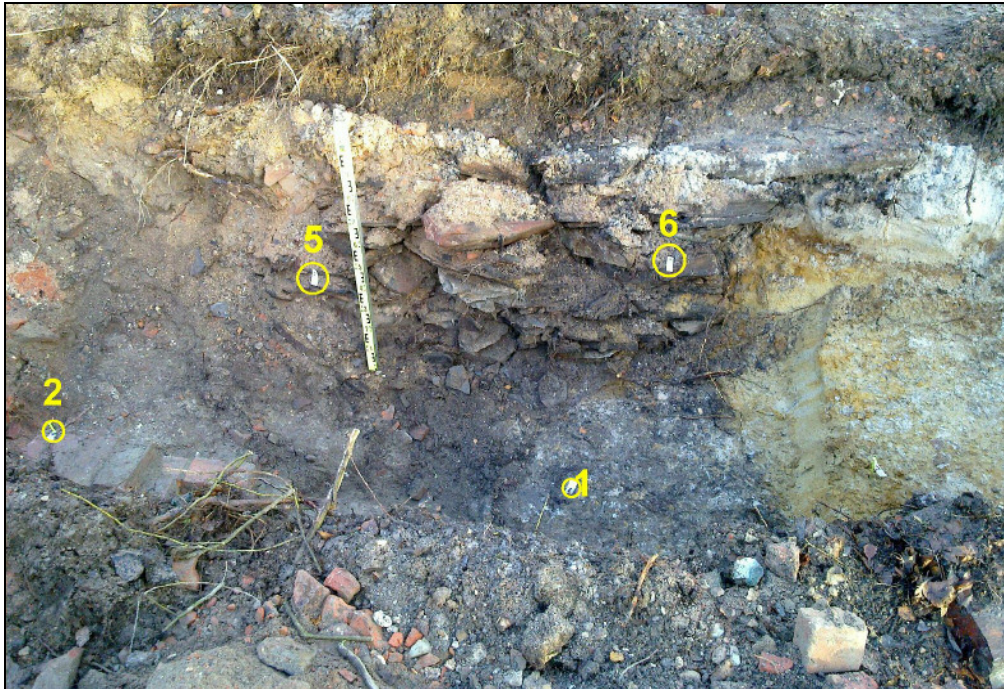
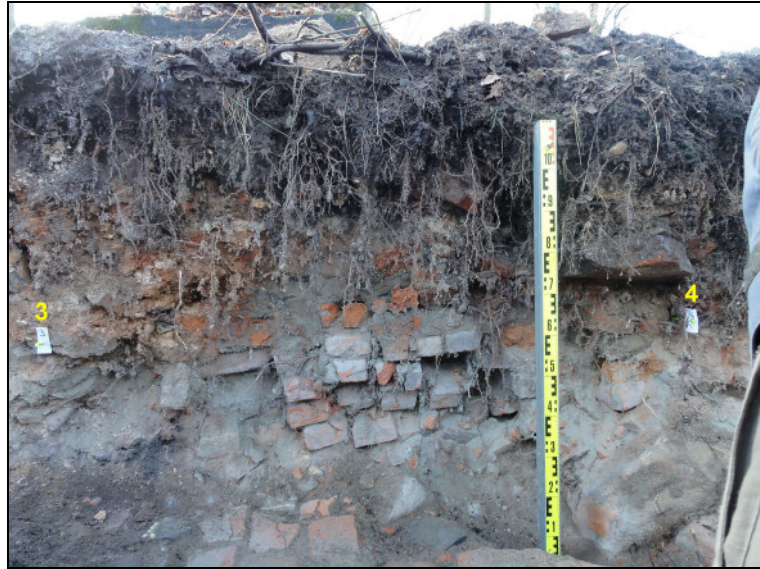
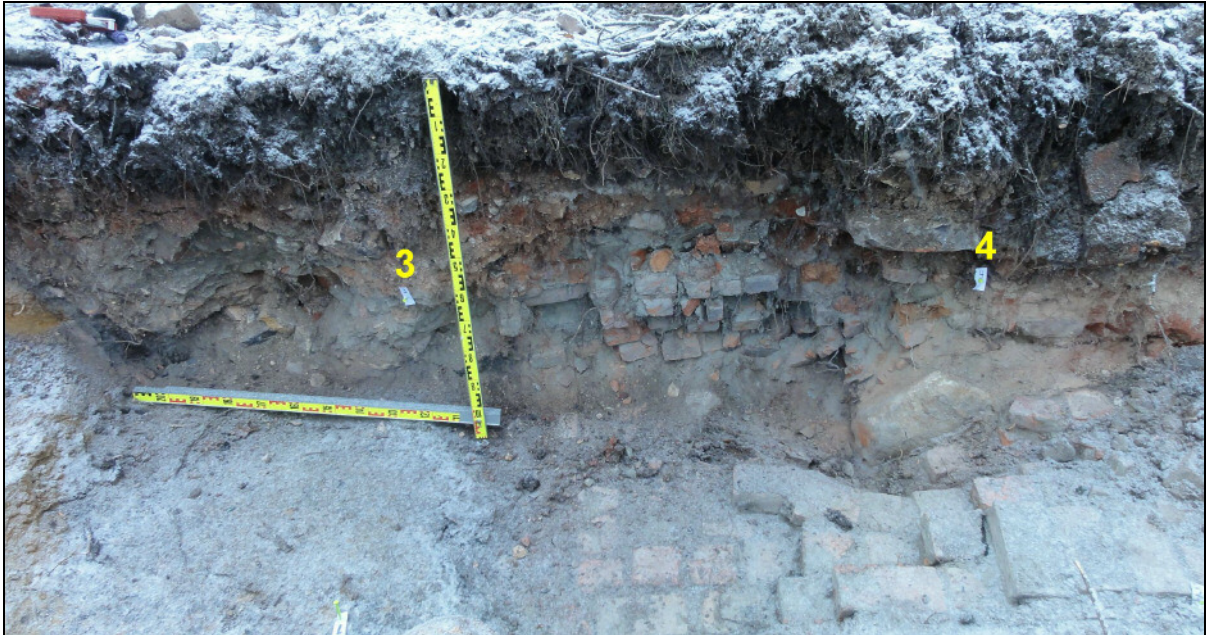
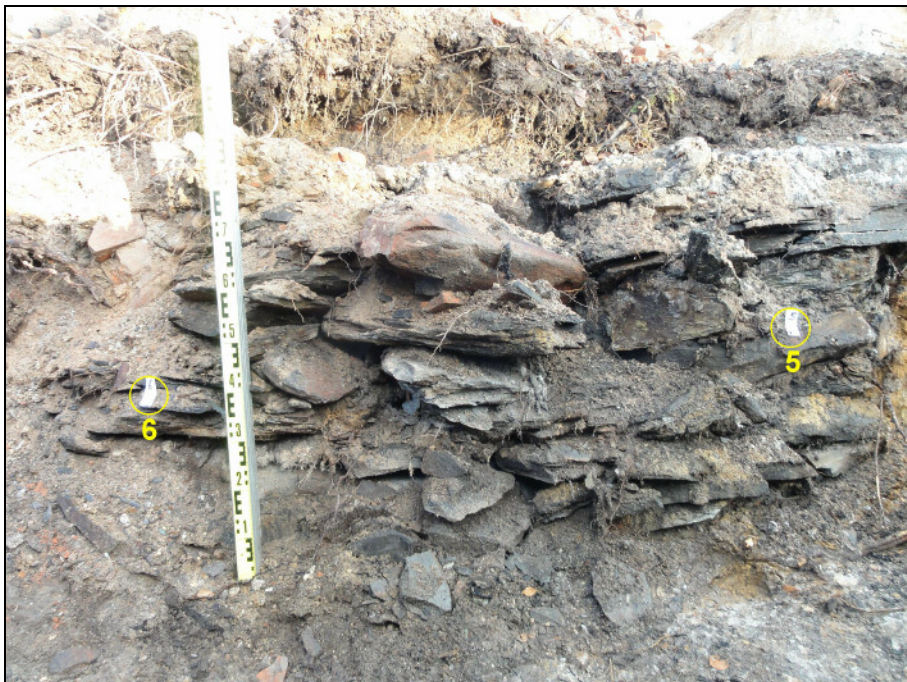
Rakenne 12

Uunin pohja. Lasisydäntä ei koeojan kohdalla esille. Olisiko upokkaan kuumennusuuni. Pinnassa sekaista rojua: tiiliä, kiviä ja jonkin verran lasimassaa, upokkaan paloja. Syvemmällä (n. -10 cm) rakenne hahmottuu, mutta tiilet rakenne hauraita. 0,8-1,1 m syvyydessä ehjää tiilirakennetta. Tiilirakenteessa myös isoja luonnonkiviä. Tiilirakenne koeojan länsipuoliskossa ja jatkuu länteen. Itäpuolella tiilirakenteen eteläosassa ja päässä liuskekivistä ladottu n. 80 cm korkea ja 1,5m leveä (ojan seinän suunnassa) rakenne.

Tehjä tiilirakenne alkaa mittapisteen 1 ja 3 tasalta ja jatkuu pohjoiseen, mahdollisesti rakenteeseen 10, koeojan länsipuoliskossa. Vähemmän lasimassaa kuin rakenteessa 5 (toinen uuni), mutta on kuitenkin mustaa lasimassaa kimpaleina, sekä vaalean sinistä ”upokaslasiä”. Vaikuttaa ehjemmältä mutta myös pienemmältä kuin uuni rakenteessa 5. Rakenne jatkuu ilmeisesti länteen, nuoremman talonpaikan betonirakenteiden alle.

Tulkinta: lasiuuni.

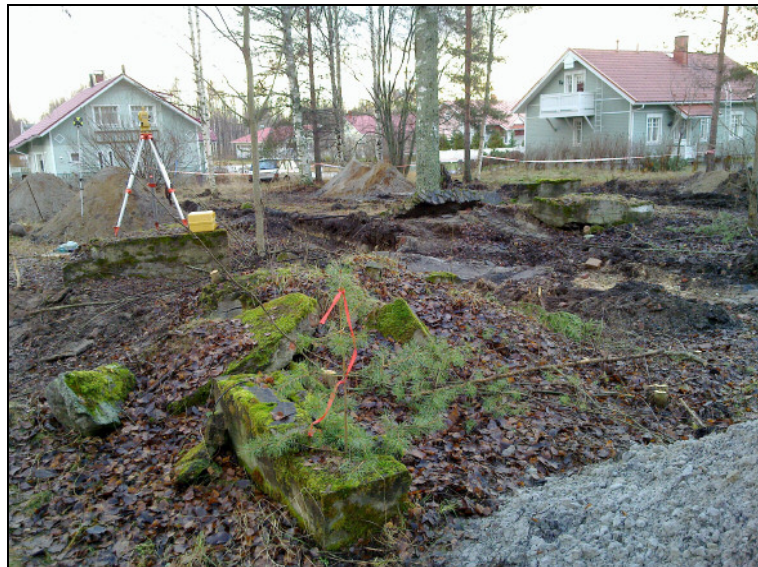
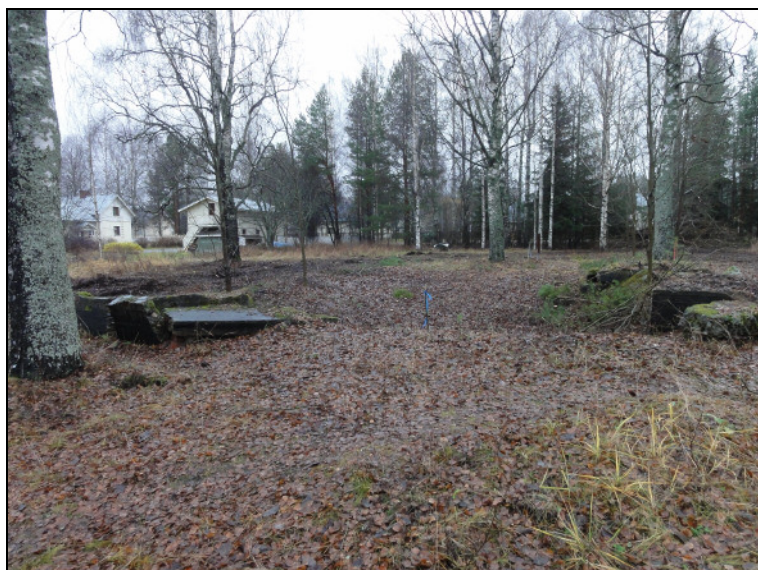
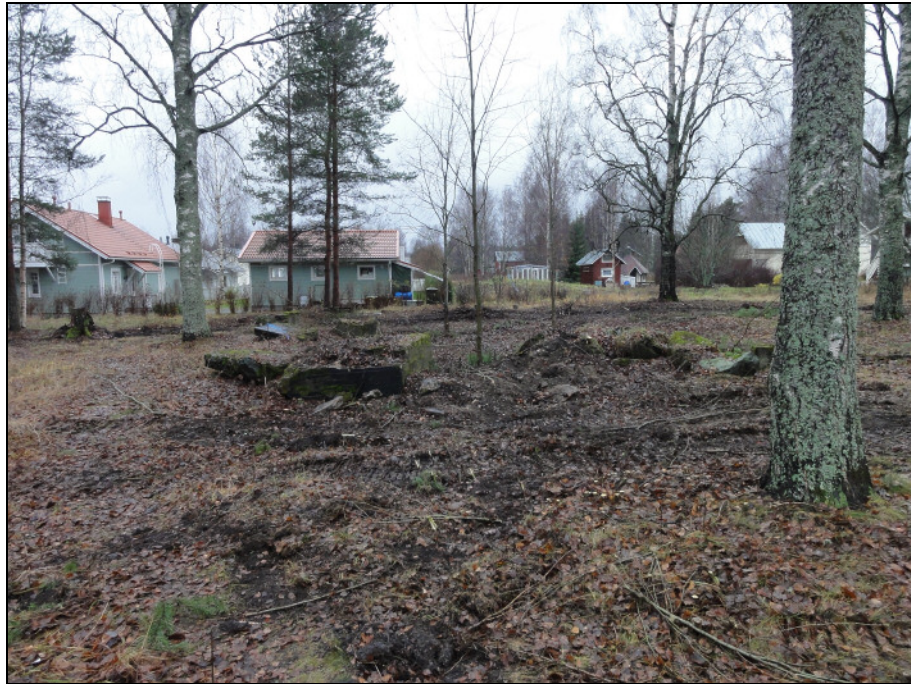
Rakenne 14

Uittoyhtiön konttorina toimineen talon paikka. Talo purettu runsas 20 v sitten. Nyt jäljellä ns. säästöbetonista (vähän rautaa, paljon karkeaa soraa) tehdyn perustuksen jäänteitä. Koillis-päässä jyrkää betonikellarin jäännös (ellei piipunpohja). Perustuksen betonilaattoja myös maan alle peittyneenä. Talon kohdalla, betonirakenteiden länsi- ja pohjoispuolella laakea kuoppa. Kuopan pohjalla, sen pohjoislaidalla rakenne 15, mahd. uuninjäännös.

Lounaaseen. Etualalla kellarin jäännös

Luoteeseen. Keskellä talon alla ollut kuoppa

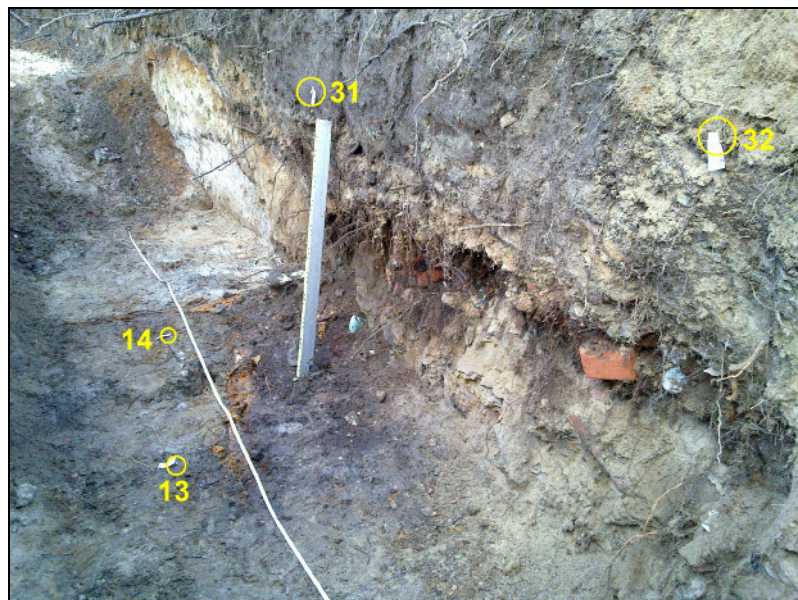
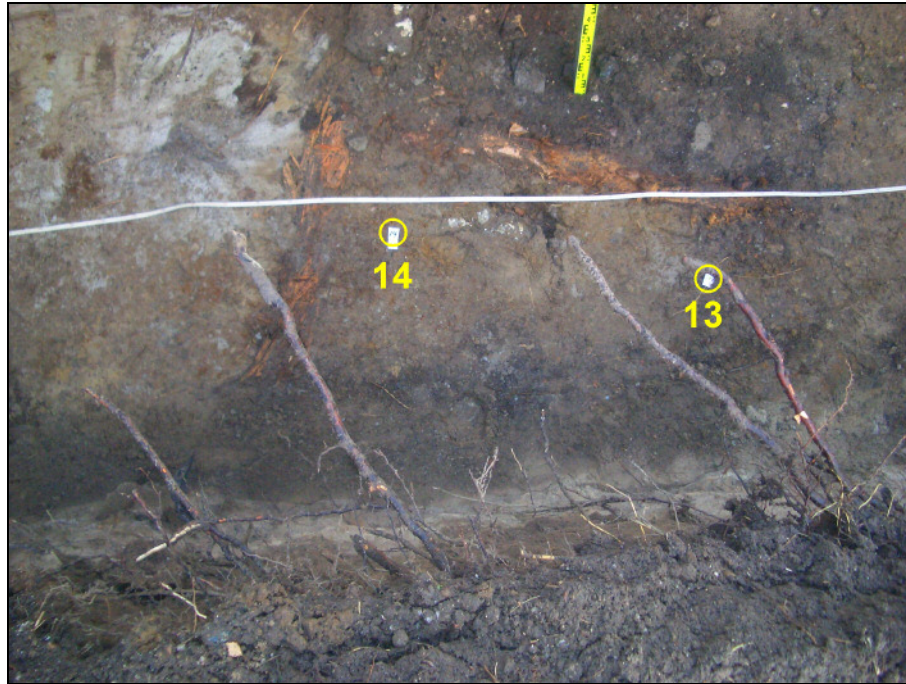
Rakenne 18.

Vanha kaivo?. Paikalla rojutäytteinen (tiiltä, lasinpaloja, lasimassan paloja, nokimaata) kuoppa, jonka pohjalla 1,8 m syvyydessä neliömäinen hirsirakenteen jäännös. Siitä puolet eli pohjoiskulma koeojassa. Toinen hirsi kokonaisuudessaan esillä ja sen mitta 1,9 m.

Tulkinta: paikalla ilmeisesti vanhan hirsillä vuoratun kaivon jäännös, joka täytetty tontilta raivatulla rojulla.

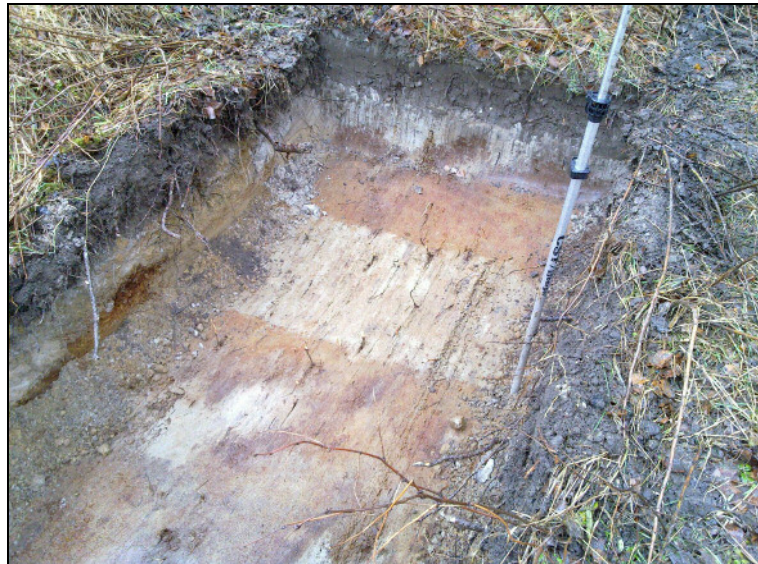
Rakenne 19

Oja tai johtokaivanto. Noin 80 cm leveä koeajan poikki.

Tulkinta: mahdollisesti joskus vedetty viereiseen taloon vesijohto rakenteen itäpuolella olevasta betonirenkaallisesta kaivosta.
