Joensuu Utran lasitehtaan paikan koekaivaus 2010.

Perustiedot

Alue: Utran lasitehtaan alue, Utrantie 56, korttelissa 1211 tontin 27:15 alueella. Keski-koordin. N 6946278 E 646494. Joensuun asemasta 4,4 km koilliseen Pieilsjoen pohjoisrannalla, rannasta 230 m.

Tarkoitus: Paikantaa lasitehdas em. tontilla. Paikantaa alueella mahdollisesti sijaitsevat ja Utran lasitehtaan rakenteet ja arvioida niiden kuntoa. Mahdollisen muinaisjään-
nöksen ja sen suojelustatuksen selvittäminen.

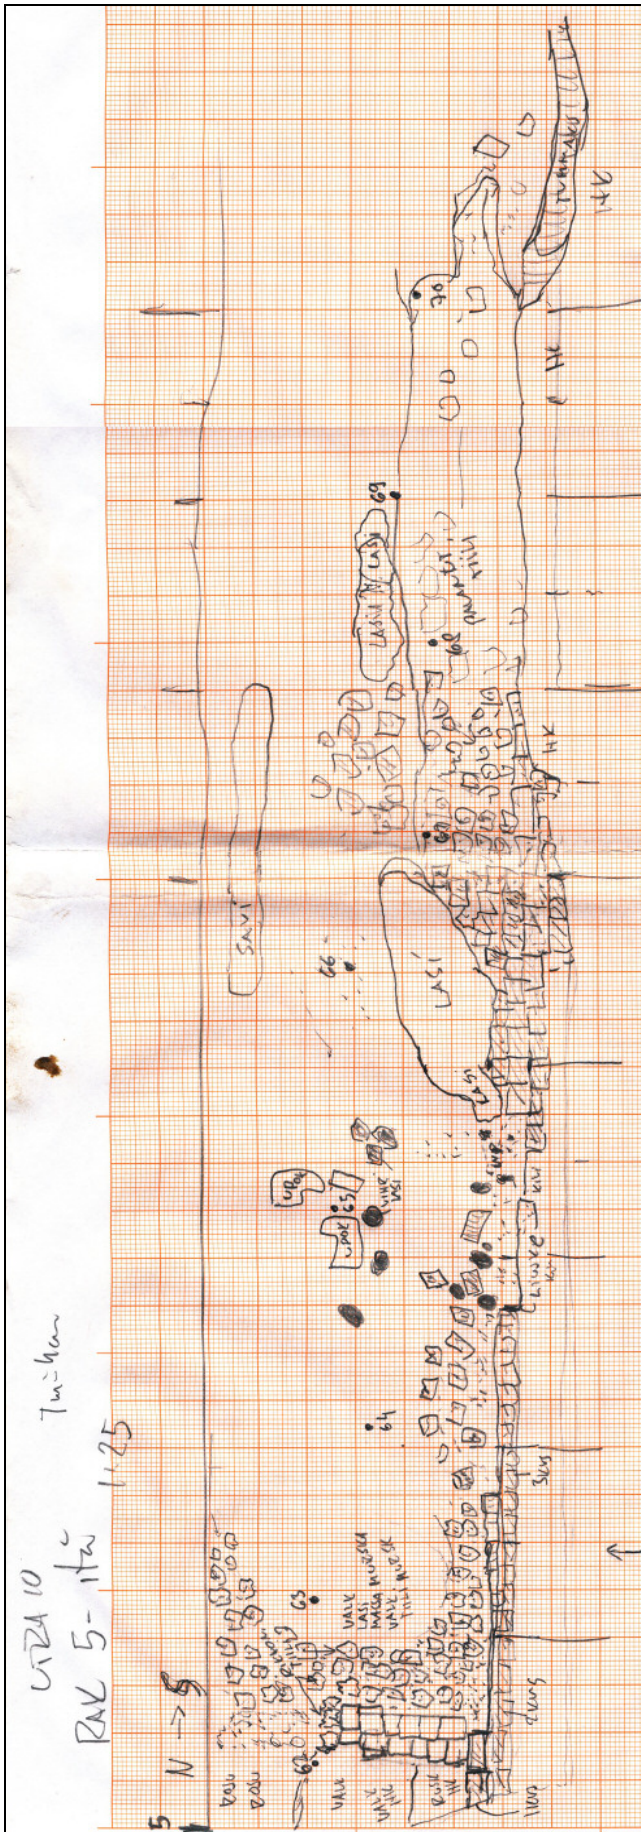
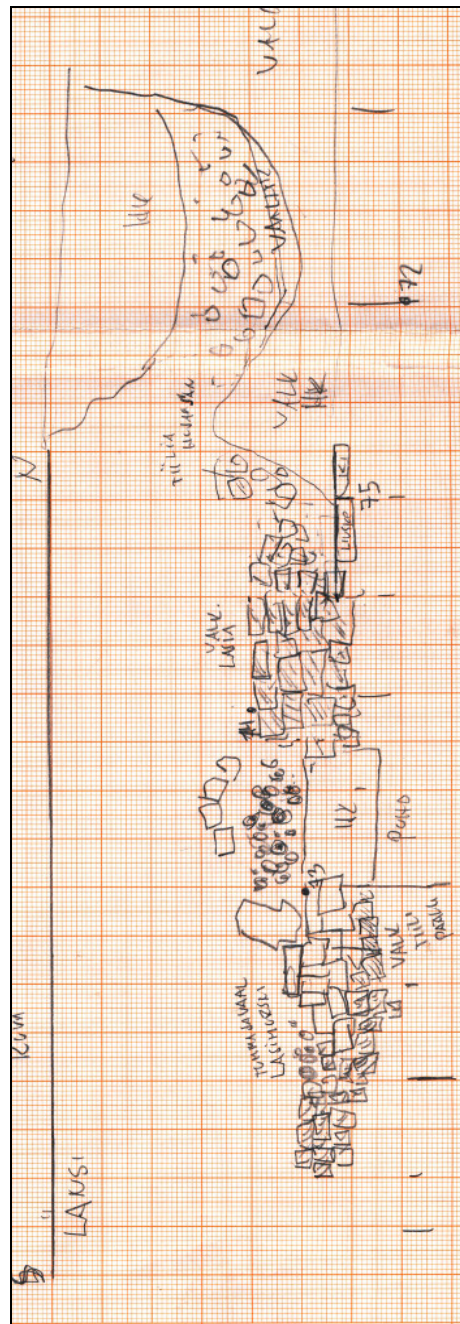
Rakenne 5

Itäprofiili

länsiprofiili (1 cm = 25 cm)

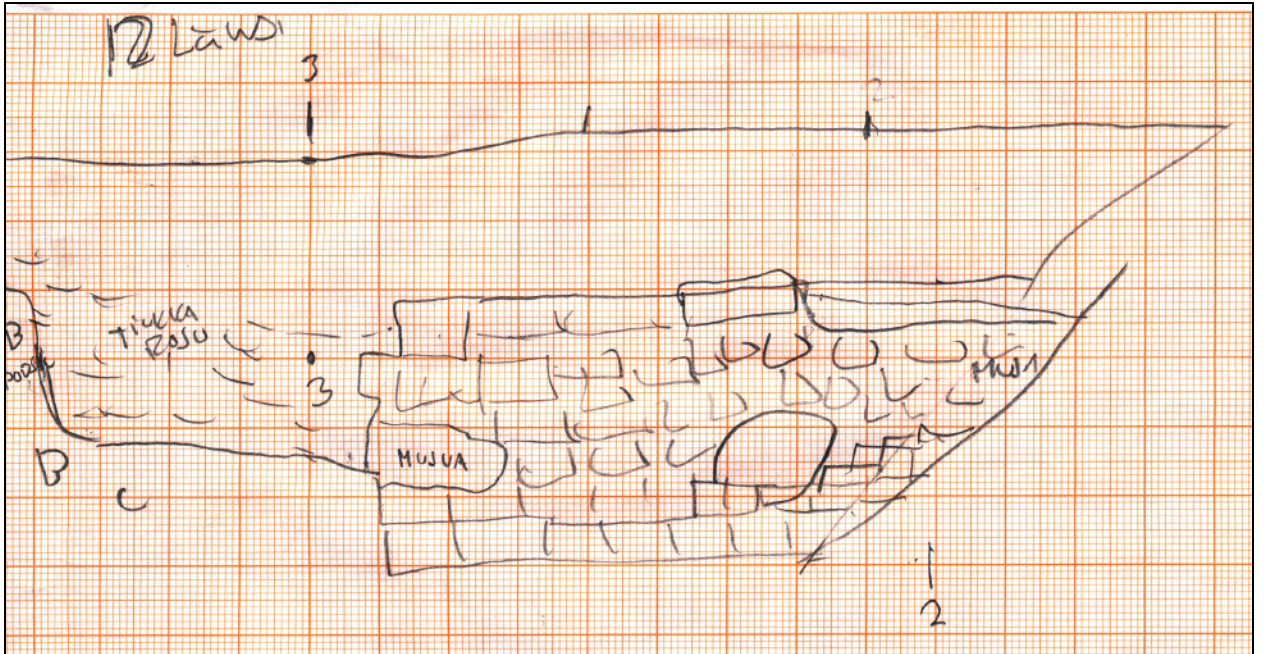
Rakenne 12

länsiprofilii
