Lempäälä Myllyniemen arkeologinen tarkkuusinventointi ja Myllyrannan muinaisjäännösinventointi 2017

Timo Jussila

Tilaja: Lempäälän kunta

Perustiedot

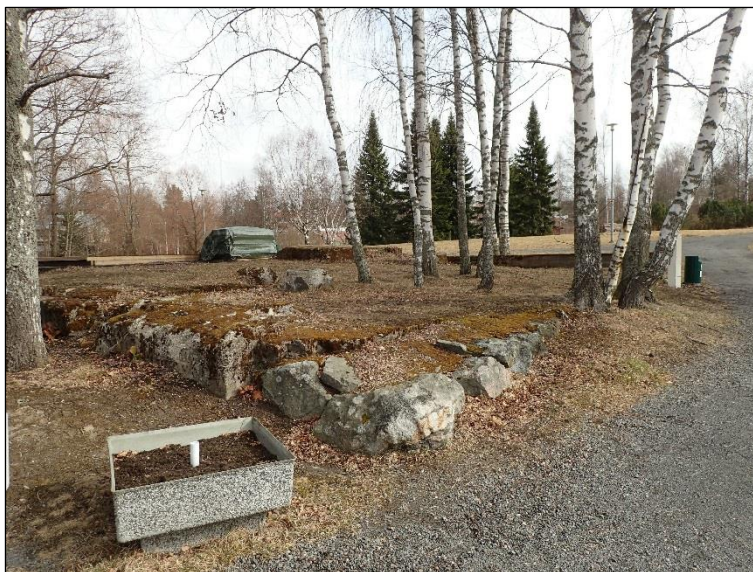
Rakennuksen perustan lounaiskulma, betonirakenteen eteläkupeseeseen ladottu isoja kiviä – mahdollisesti kivet on aseteltu siihen puistoa rakennettaessa.

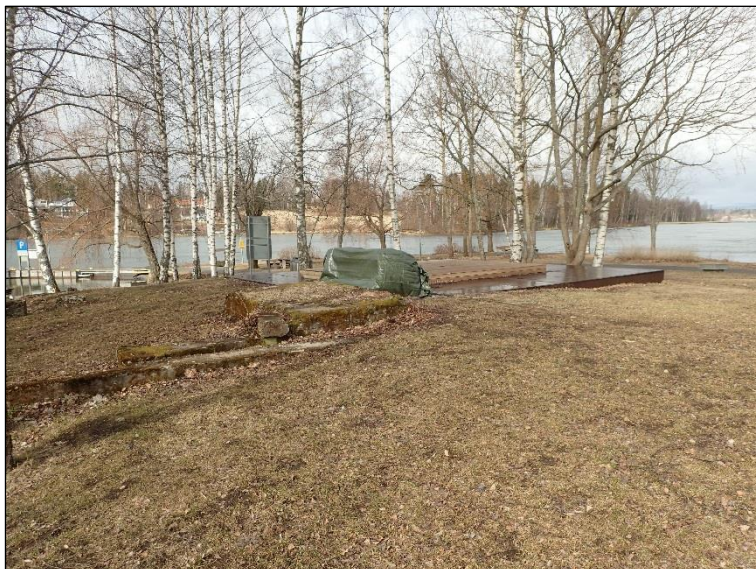
Mahdollisesti savupiipun pohja rakenteen itäreunalla. Luoteeseen.'

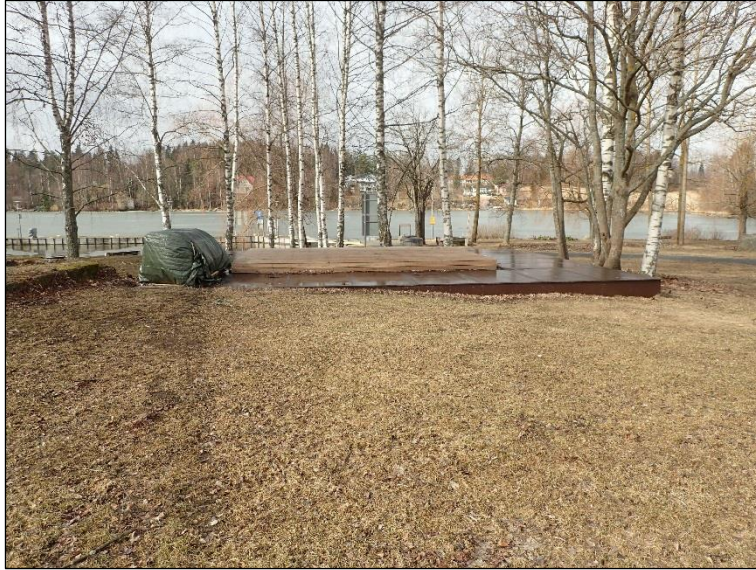
Esiintymislava, jonka alla betonirakennetta.

Esiintymislavan voi alueella sijoittaa muinaisjäännösten puolesta mihin tahansa, jos sitä ei voi nykyisellä paikalla pitää. Voisi kuitenkin vielä harkita olisiko nykyinen esiintymislavan paikka sahan raunion betonipohjan päällä kuitenkin tyydyttävä ratkaisu. Mikäli lavaa ei laajenneta tai muulla tavalla tehdä ”raskaammaksi”, se voisi paremmin suojata betonirakennetta kuin sen päälle mahdollisesti ajettava maapeite ja nurmikko tai sen avoimeksi jättäminen. Muistomerkinä alueen sahatoiminnasta rakenne on kuitenkin oiva. Onko nykyinen esiintymislava sitä haittaava tai sen arvoa vähentävä, vaiko kenties päinvastoin? Sitä kannattaisi ehkä miettiä.

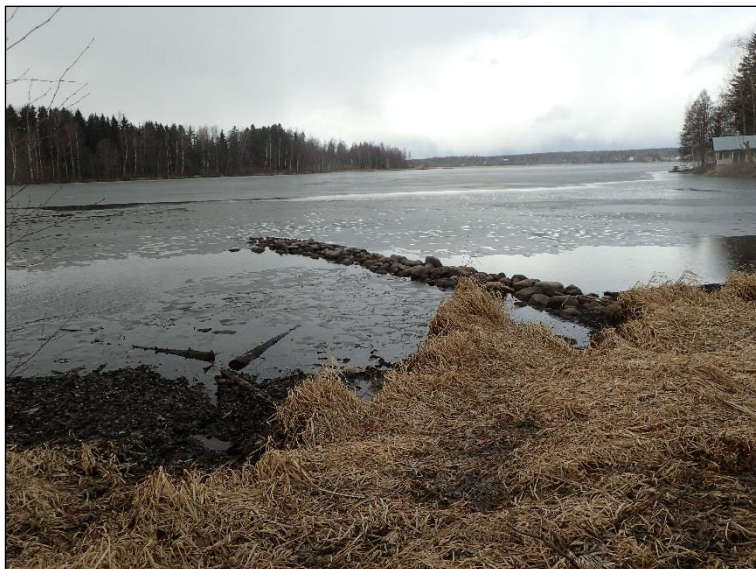
Kivirakenne niemen koillispuolen rannassa.

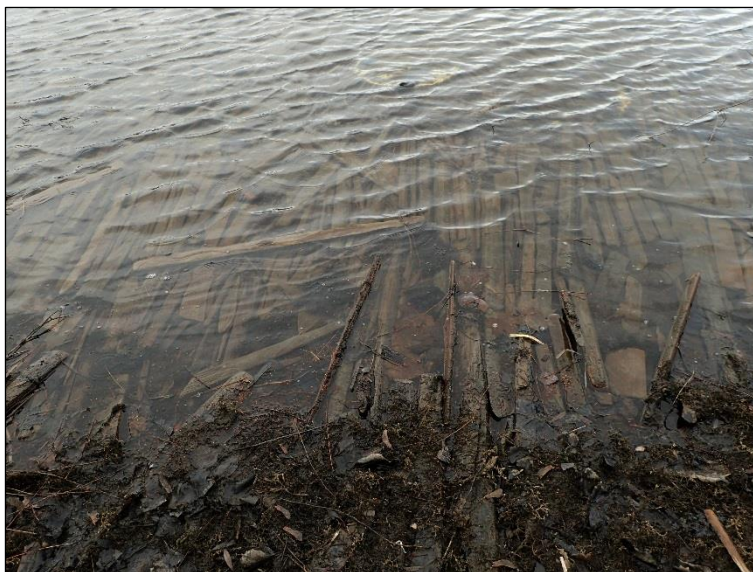
"Puupohjaa" niemen koillispuoleisen lahdekkeen rantavedessä.

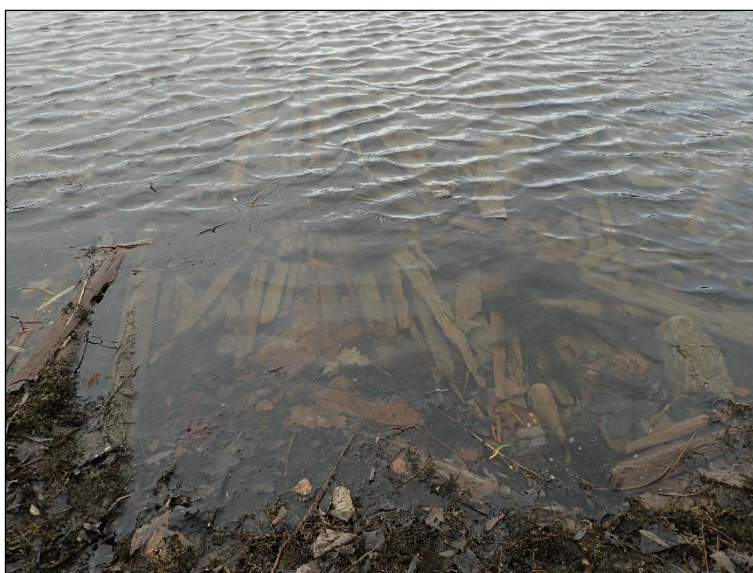
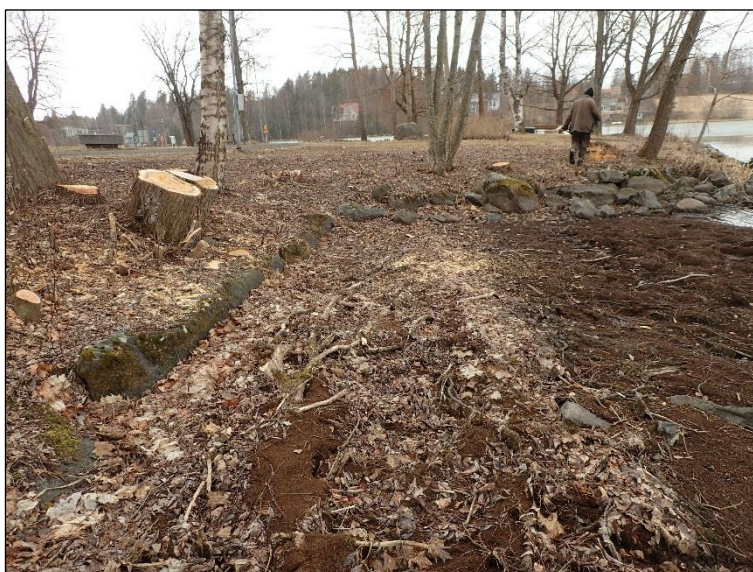
Kivettyä rantapengertä niemen koillisrannalla.

Rannassa tällä kohden "puupohjaa".

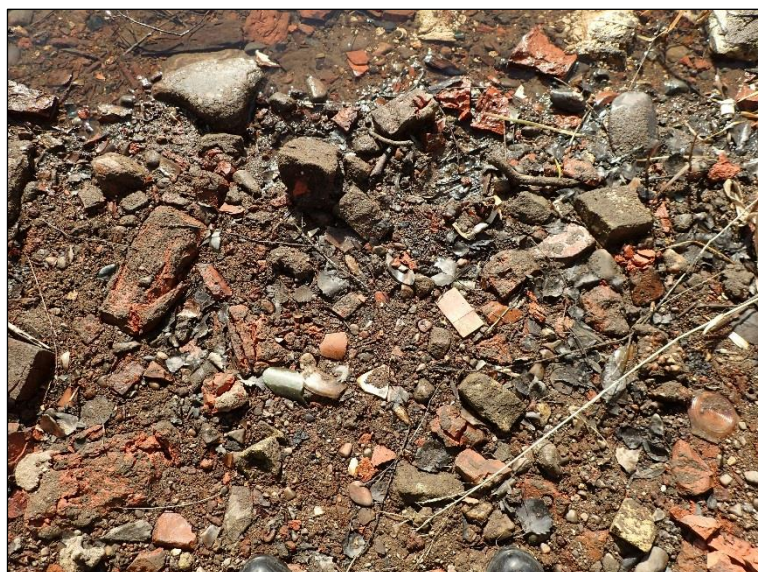
Rojua niemen etelärannassa.

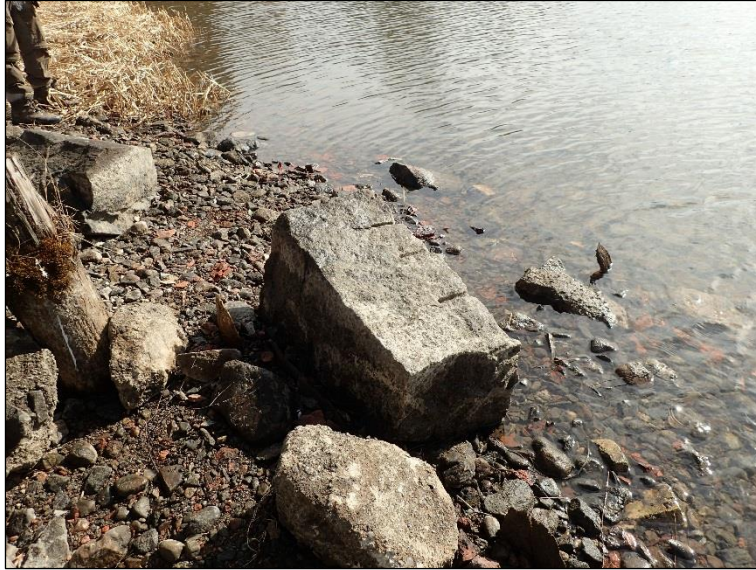
Porattu lohkokivi – kivijalan jäännös etelärannalla.

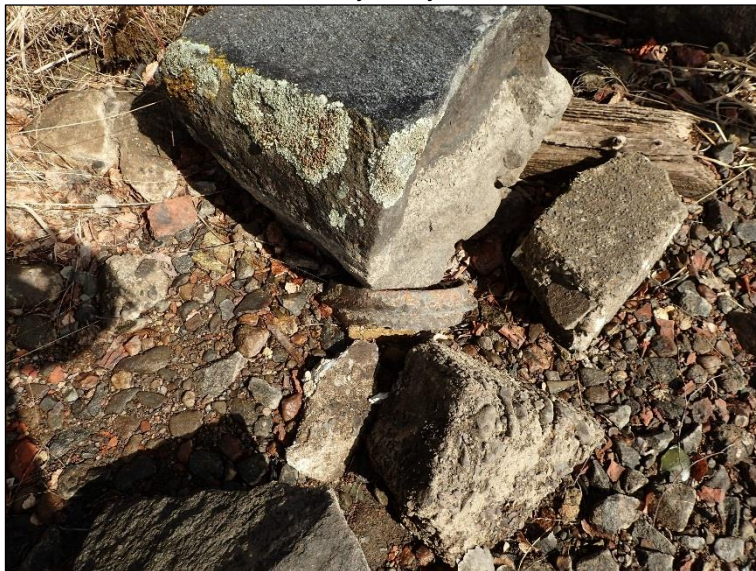
Kivijalan kivi, betonin kappaleita ja rautarojua niemen etelärannalla.

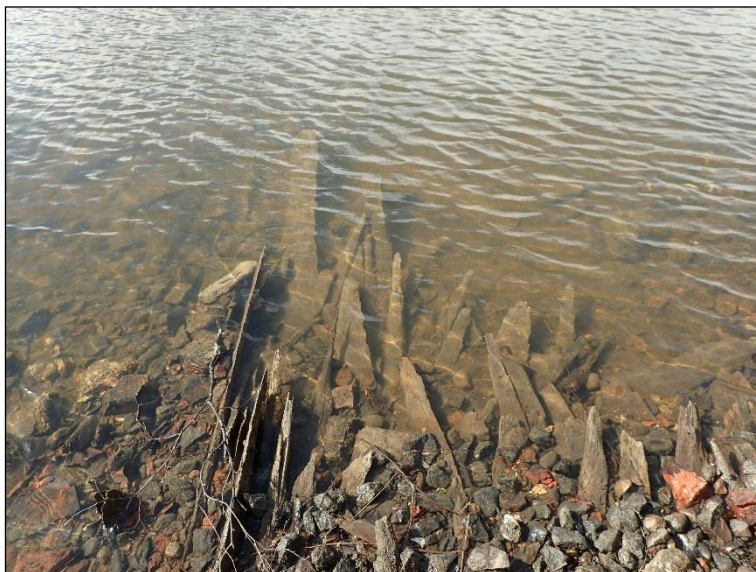
Puutavaraa ja rojua niemen etelärannalla. Puutavara ”menee” rantatörmän sisälle joten ilmeisesti tällä kohdilla maata työnnetty rantaan, purkujätteen päälle.

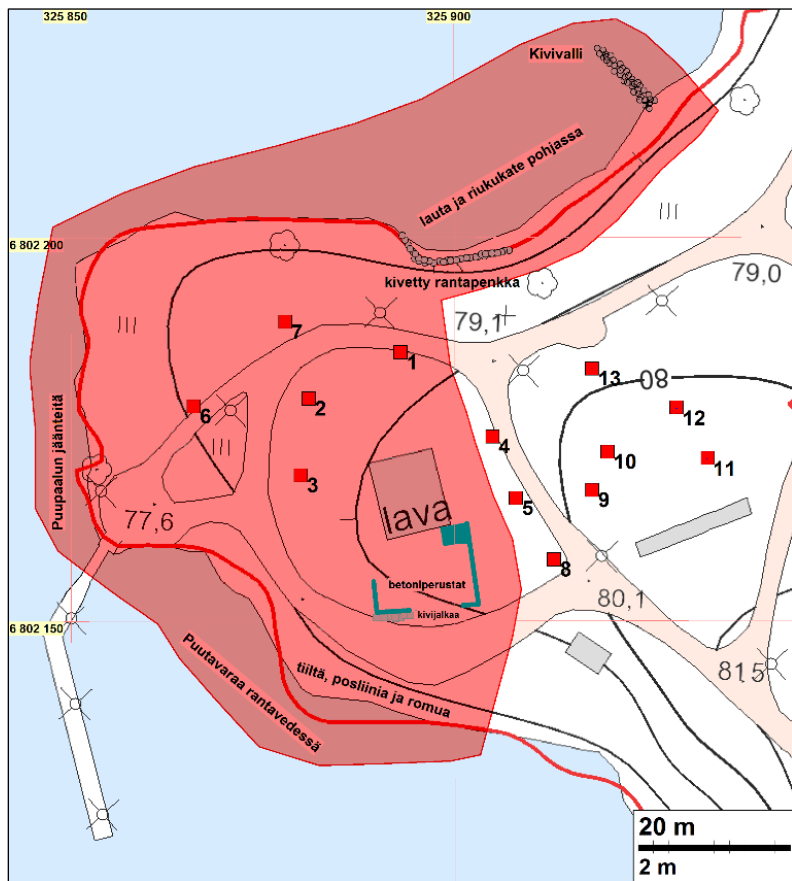
Ehdotus suojelu-
alueen rajaukseksi
punaisella

Jäännös ei mielestäni täytä hyvin saati yksiselitteisesti muinaisjäännöksen kriteereitä. Yleisesti kokonaan 1900-luvulle ajoittuvia ja vielä 1950-luvulla käytössä olleita betonirakenteiden jäännöksiä ei käsittääkseni ole muualla muinaisjäännökseksi laitettu. Paikan suojeluvälineeksi sopisi paremmin ja tulkintaongelmitta maankäyttö ja rakennuslain nojalla kaavassa tehtävä suojelu muuna

kulttuuriperintökohteena – kaavan S-merkinnällä. Tällöin ei tarvitsisi ”venyttää” muinaismuistolaikaa aikakausille ja raunioihin johon sitä ei ole tarkoitettu.
