# NAANTALI

## Maakaapelin kaivamisen arkeologinen valvonta Lookilan tilan alueella 2018

Juuso Koskinen  
Timo Sepänmaa

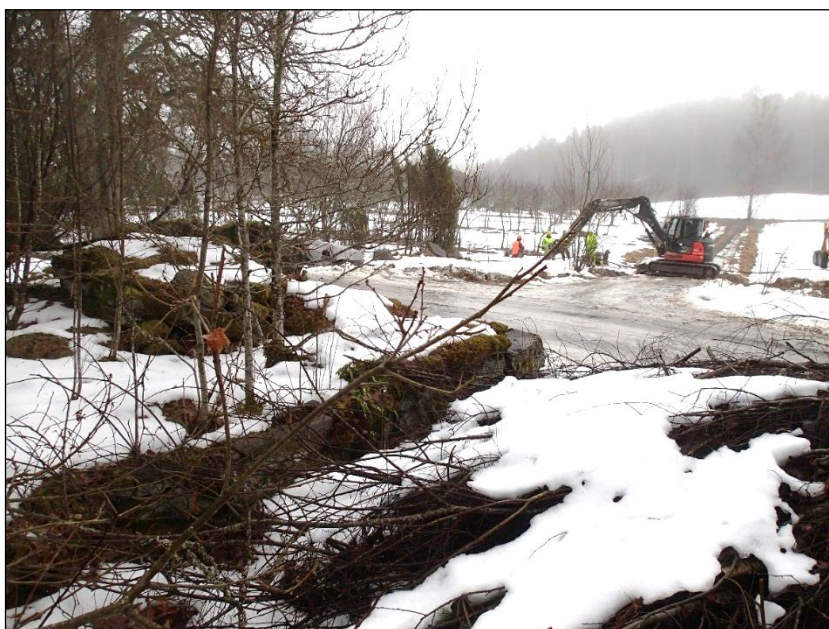
**Kansikuva:** Kuvaussuunta pohjoiseen. Kaivinkone seisoo valvotun kaivanto-osuuden alkupään kohdalla. Kuvan etualla näkyy rakennuksen kivijalkaa, joka on luultavasti kuvattuna 1840-luvun pitäjänkartassa (kuva 22). Kuvan keskivaiheilla on kataja, jonka juurella näkyvien kivien yhteyttä tilan rakennushistoriaan ei tunneta. Samankaltaisia kiviä esiintyi ojan myötäisenä vyöhykkeenä kuvasta vasemmalle, eli länteen päin.

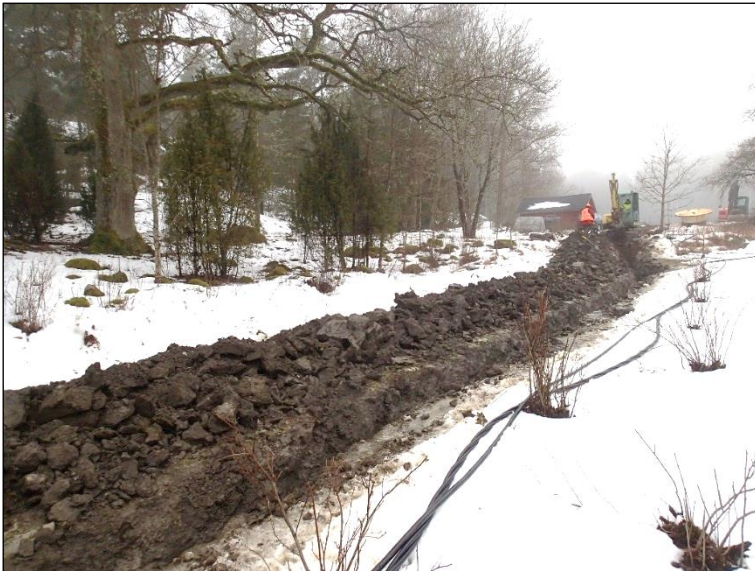
Kuva 8. Kuvaussuunta länteen. Kaivannon takana, sen etelä puolella, esiintyy kivinen alue, jonka yhteyttä tilan rakennushistoriaan ei tiedetä.

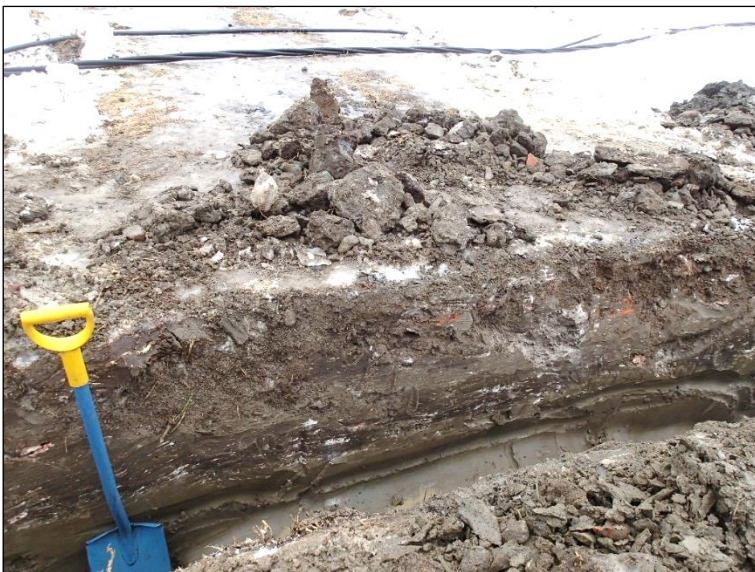
Kuva 10. Kuvaussuunta koilliseen. Kerrosjärjestys ojan alussa tien alla: N. 0-50 cm hiekkainen, sorainen ja sepelinen tienpohja, jossa tiilen paloja, n. 50-70 cm tummentunut savinen kerros, jonka seassa pieniä kiviä, n. 70-80 cm luontainen harmaa pohjasavi.

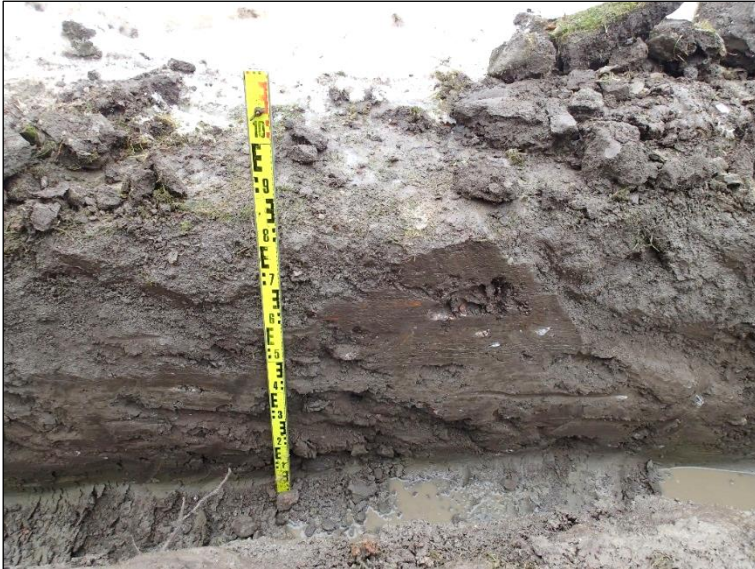
Kiva 11. Kuvaussuunta koilliseen. Kerrosjärjestys n. 9 metriä kaivannon alusta: N. 0-10 cm pintanurmi, n. 10-60 cm hiekkansekainen tummanruskea savi, jossa tiilen paloja, sekä linsseinä hiekkaisempia harmaita kerrostumia, n. 60-70 cm tummanharmaa savinen kerros, jossa harvoja pikkukiviä, n. 70-80 cm luontainen harmaa pohjasavi. Järjestys toistui melko samankaltaisena suurimmalla osalla kaivantoa.

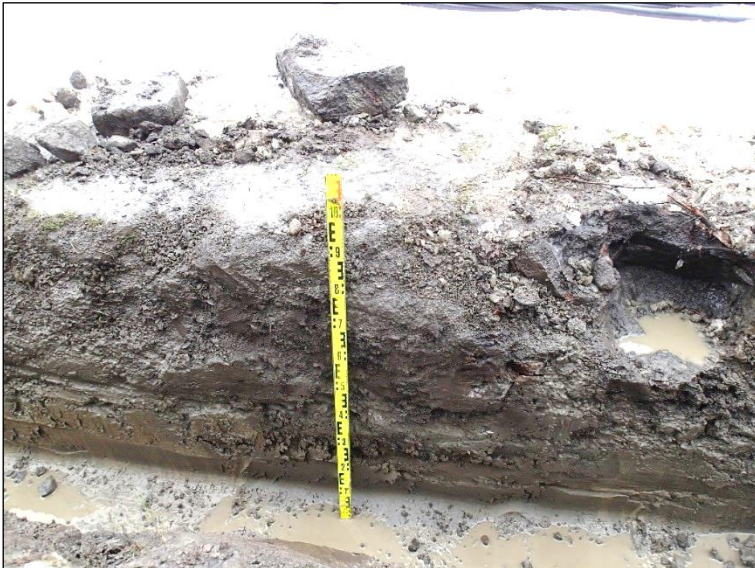
*Havaintopisteessä 1*, N:6701420 E:223286 (kuva 12), esiintyi nurmenalaisessa tiilenpaloja sisältävässä kerrostumassa kaksi nokeentunutta ja laakeaa kiveä, jotka sopisivat muotonsa puolesta hyvin rakennuksen peruskiviksi. Ne eivät silti vaikuttaneet olevan alkuperäisellä paikallaan, koska ne olivat vinossa. Asiaa on toisaalta vaikea arvioida, johtuen kaapeliojan suppeasta havainnointialasta.

Kuiva 12. Kuvaussuunta pohjoiseen. *Havaintopiste 1*. Peruskiviksi sopivat lohkareet nostettuna ojan pohjoispuolelle. Ne irtosivat kuvan oikeassa laidassa olevasta kohdasta. Kerrosjärjestys: N. 0-10 cm pintanurmi, n. 10-80 cm tummanruskea hiekkansekainen savi, jossa linsseinä hiekkaisempia ja harmaampia kohtia sekä harvoja tiilenpaloja, n. 80-85 cm tummanharmaa, löydötön ja tasaraakeinen savi, n. 85-90 cm harmaa luontainen pohjasavi.

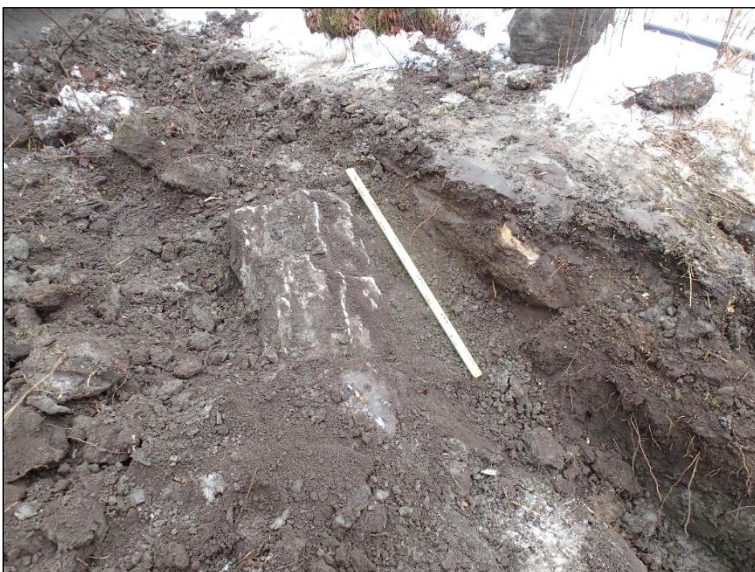
*Havaintopisteessä 2*, N:6701427 E:223267 (kuva 13), esiintyi myös kivijalan osilta vaikuttavia lohkaraita, jotka olivat vinossa. Niiden kohta jatkui osana samaa kivikasojen vyöhykettä, joka on merkitty kuvien 3 ja 4 karttoihin (ks. myös kuva 8). Juuri tässä kohtaa oli maanomistajan välittämän muistitiedon mukaan sijainnut navetta. Kivien lomasta tuli esiin takonauloja, alumiininen pullonkorkki, sekä 1900-lukulaiselta vaikuttavaa kirkasta ja hyvälaatuista pullolasia. Lisäksi kohdasta tuli esille hiiltynyt pala lautaa, jonka vieressä esiintyi punamultaa. Kivet ja löydöt esiintyivät nurmenalaisessa tummanruskeassa maanmuokkauskerrostumassa.

Kuva 13. *Havaintopisteen 2* kivenlohkareiden lomasta irronnut routapala, jossa näkyy pala hiiltynyttä lautaa, sekä sen yläpuolella punamultaa.

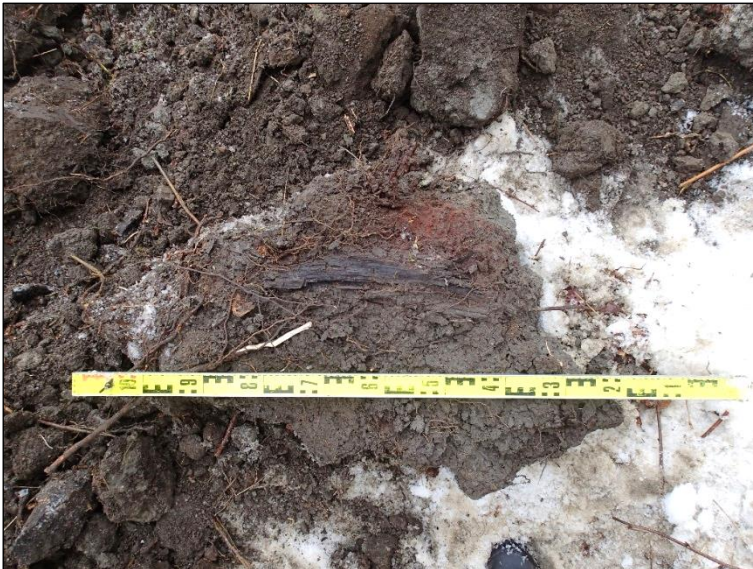
Kuva 14. Kuvaussuunta luoteeseen. *Havaintopiste 2*. Perustuskiveksi sopiva lohkare löytöasennossaan pintanurmenalaisessa tummanruskeassa savessa, joka oli tällä kohtaa myös hieman aiempaa multaisempaa.

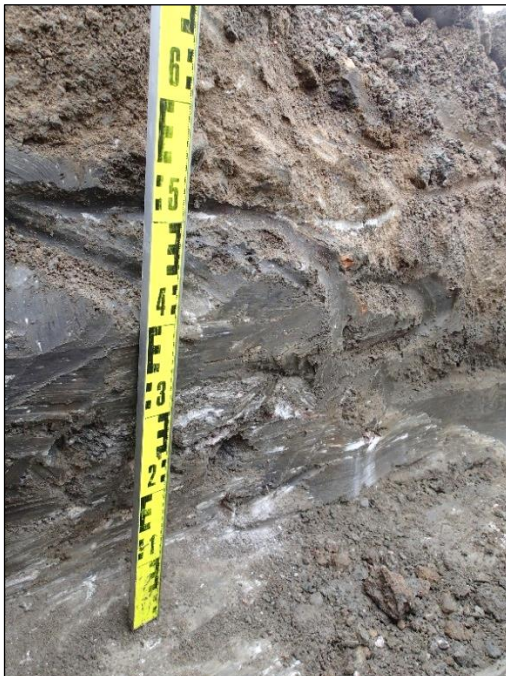
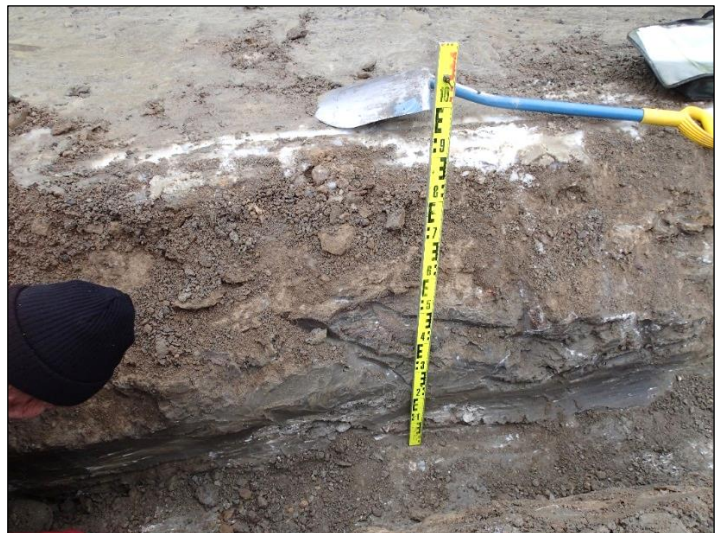
Alla: kuvat 15 ja 16.

*Havaintopiste 3*, N:6701432 E:223254 (kuvat 15 ja 16), sijaitti hiekkapihan kohdalla. Siinä ylimpänä kerrosjärjestyksessä esiintyi tiilen paloja sisältävä sepelinsekainen hiekka, josta löytyi 1900-lukulainen Billnäs N:o 12 mallinen kirveenterä sekä hieman peltiromua. Tämän alla esiintyi tumma hiilipilkullinen sekoittunut savi, jossa oli rapautuneita kiviä, mutta ei mitään löytöjä. Myös siis tiilenpalat puuttuivat siitä. Kerrostuma vaaleni alaspäin mentäessä, ja kaivannon tavoitetyvyudessa se esiintyi vaaleanharmaana sekä hiilipilkullisena. Selvien hiilipilkkujen alue jatkui kaivuojassa n. 4 m matkalla. Havaitusta päätellen ei ole poissuljettua, ettei kyseessä voisi olla melko varhainen kulttuurikerros tai sellaisen sekoittunut osa.

Kuvaussuunta pohjoiseen. *Havaintopiste 3*. Kerrosjärjestys: N. 0-30 cm punertava, sepelin ja tiilensekainen täyttöhiekka, n. 30-50 cm tummanharmaa savi, jossa hiilipilkkuja, n. 50-75 cm tummanharmaa savi, jossa hiilipilkkuja ja rapautuneita kiviä, n. 75-80 cm vaaleanharmaa savi, jossa hiilipilkkuja.

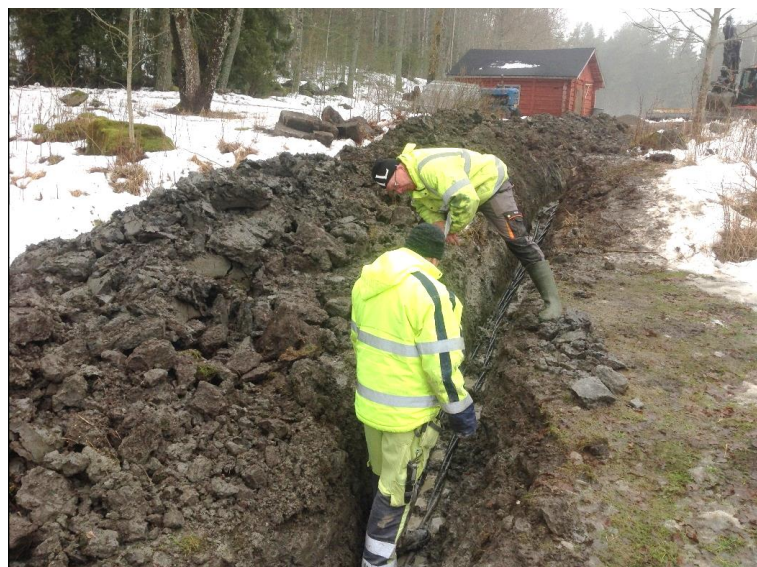
Kuva 18. Kuvaussuunta länteen. Työntekijä (alla) ja maanomistajan edustaja (yllä) tarkastelevat paljastuneita kiviä. Kuvaaja Laura Suvanto.

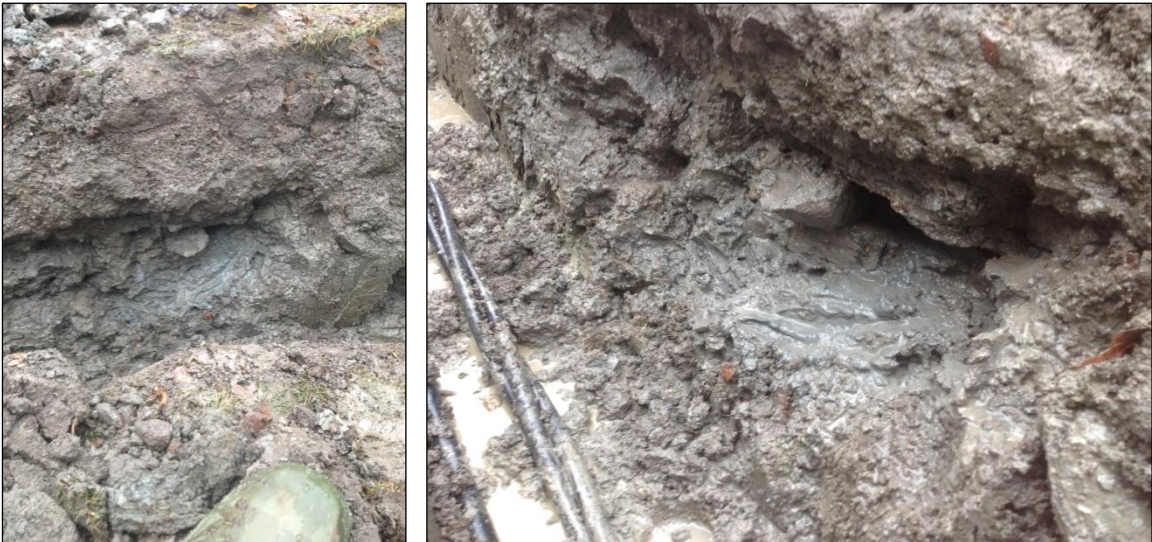
Kuvat 19 ja 20. Esiin tulleet kivet kaivannon koilliseinämässä. Kuvaaja Laura Suvanto
