Sastamala Kiikoiskosken ja Putajankosken kulttuurimaisema- ja muinaisjäännösselvitys 2013

Perustiedot

Alue: Sastamala. Mouhijärven länsipäästä laskevan Mouhijoen eli Kiikoisjoen yläjuoksun kaksi ensimmäistä koskipaikkaa: Ylinen koski eli Kiikoiskoski ja Alinen koski eli Putajankoski.

Tarkoitus: Selvittää sijaitseeko koskien alueella muinaisjäännöksiä. Selvittää koskien alueen kulttuurihistoriaa ja kulttuurimaiseman ominaispiirteitä.

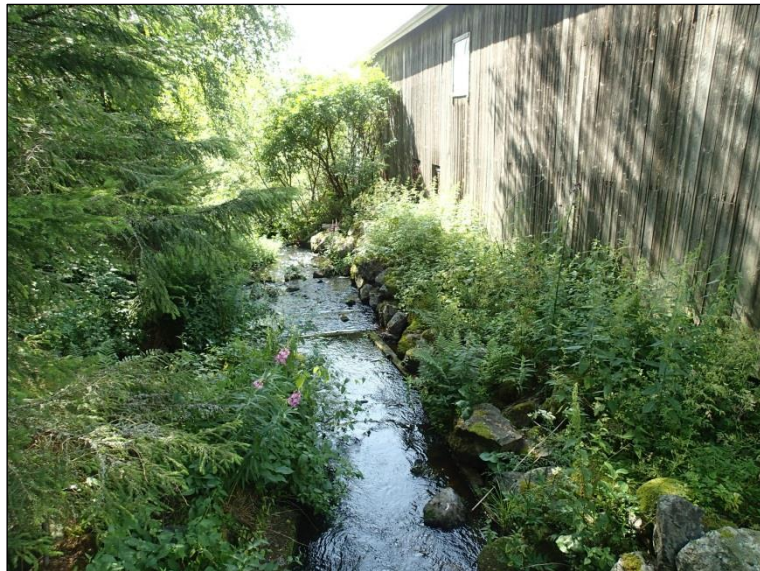
Alueen maiseman ominaispiirteet koostuvat lähes pelkästään 1900-luvun lopun ja nykyajan toiminnasta. Alueen maiseman ominaispiirteenä on perattu ja muokattu koskiuoma ja uoman perkauksessa syntynyt louhintajäte joka on osin ladottu kosken laitamille osin levitetty maapohjaksi, sekä kosken ympärillä oleva luonnontilainen ja luontaisesti paikalle kasvanut sekametsä. Kosken itäpäässä on itäpäässä 1970 tehty säännöstelypato. Sivuuoman pohjoispuolella maisemaa hallitsee nykyaika – hoidettu ja nurmikkoinen pihapiiri jossa länsiosassa louhintajättees-tä huolellisesti tehtyjä kivilatomuksia. Pihan lounaiskulmassa on hyväkuntoinen, hirsikehykselle tehty lautavuorattu vanha (1900-l) myllyrakennus, joka vaikuttaa olevan varastokäytössä. Rakennuksessa ei ole mitään erityistä ja se sulautuu maisemaan piharakennuksena. Kyseessä on betonipilareiden päälle tehty lautarakennus, maalaamaton. Peruspilareiden välissä on paikoin kiveystä – mahdollisesti vanhaa kiviperustaa.

Vanha myllyrakennus sivu-uoman pohjoisrannalla. Länteen.

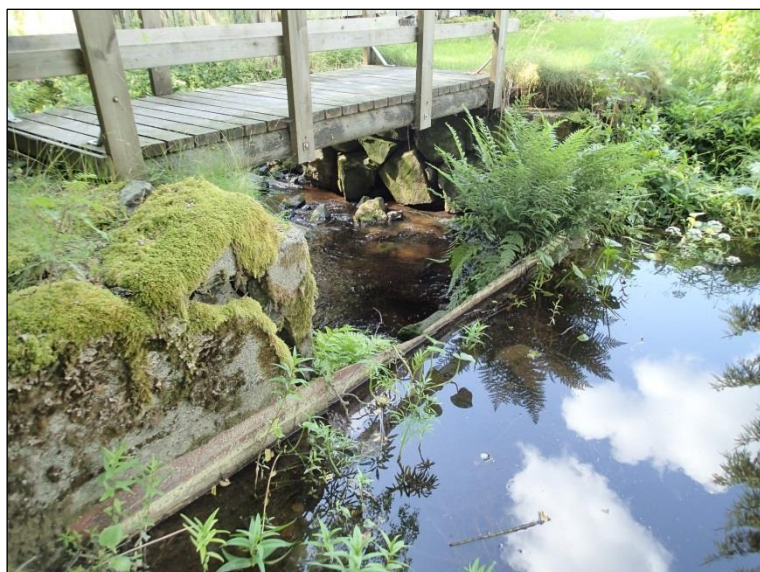
Sivuuoma myllyrakennuksen kohdalla ja siitä länteen on rappeutunut ja vähävetinen. Uomassa on havaittavissa kivisen patorakenteen jäänteitä myllyn itäpuolella olevan sillan länsipuolella missä nyt on vesivanerista tehty vaatimaton pohjapato. Ehjää kivistä tehtyä patorakennetta ei uomassa ole missään. Sillan länsipuolella kapeassa uomassa on puurakenteen jäänteitä jossa parrut on kiinnitetty toisiinsa rautapultein. Sivuuoman pohjoisrannassa oleva myllyrakennus on nyt pihamaalla ja sitä ympäröi nurmikko. Kauempana on moderni omakotitalo sekä vanhempi talorakennus, sekä ulkorakennuksia. Pihamaa on nurmikkoa modernein koristuksin. Myllyn itäpuolinen sivuuoman varsi on pusikkoinen ja eteläpuolinen uoman ympäristö tiheää ja hoitamaton, luonnontilaista pusikkoa.

Lautarakenteista pohjapatoa sivu-uomassa myllyn itäpuolella. Sillan betonirakenteita vas.

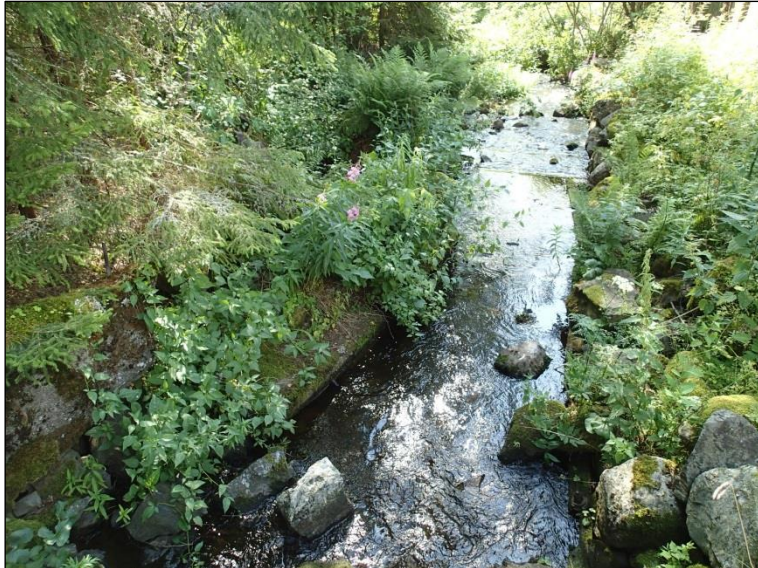
Alueen rakenteita kartoitettiin v. 2008. Tuolloin todettiin, että pääuoman alueella ei ole säilynyt mitään merkkejä tai rakenteita vanhemmasta toiminnasta. Sivuuoman länsiosassa, vielä pysytyssä olevan myllyyn liittyneen rakennuksen kohdalla on jäljellä 1900-luvun myllyn rakenteiden jäänteitä, mm. betonisia siltarakenteita ja pieni betonirakenne uoman varrella.

Sivu-uomaa myllyn kohdalla (joka oik.) uoman eteläreunalla betonirakenteiden jäänteitä. Kaudempänä pohjapato.

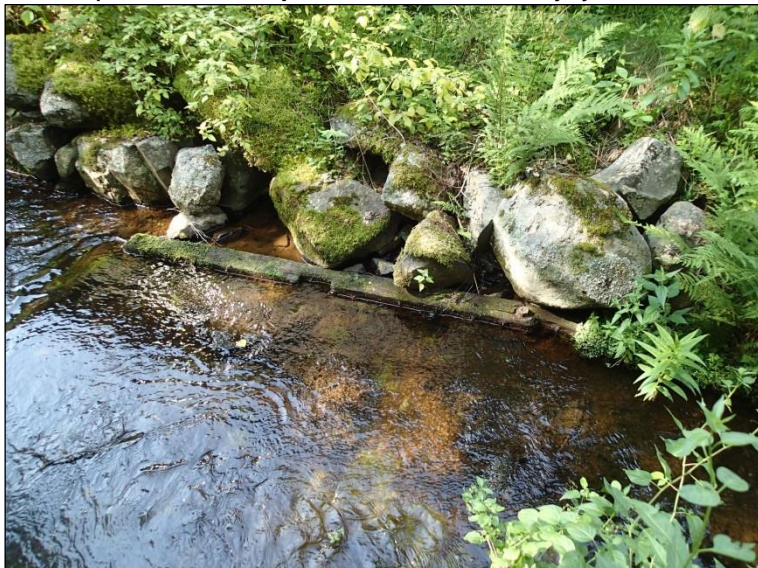
Alla: puurakenteen jäänteitä uomassa myllyn kohdalla.

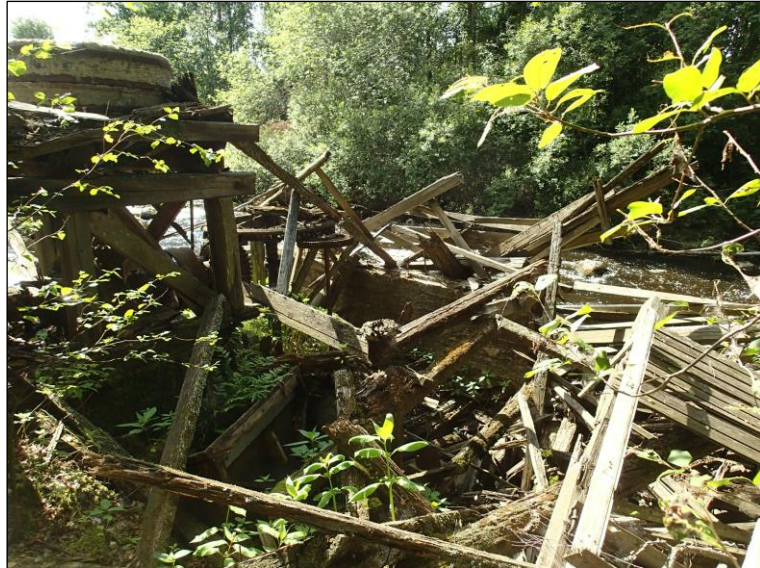
Kosken eteläpäässä on leveämpi suvanto, jonka itäosa on em. patovallin jäänteiden takana. Suvannon eteläpuolella on pienempi koskipaikka jonka keskellä ilmeisesti raivattu kivikko. Tämän eteläisen koskikapeikon itärannalla on patovallin jäänteiden eteläpuolella sahan rauniot. Aivan rannassa on betoniperustainen sahamyllyn koneisto ja sen jäänteet. Koneiston jäänteet ovat sortuneen lauta- ja hirsirakennuksen jäänteiden seassa avoimena. Puurakenteet ovat lahoja tai lahoamassa. Raitainen koneisto ruosteinen mutta ainakin osaksi ehjän näköinen. Rakenteiden pohjoispuolella on patovallin kivikkoa joka tiheän kasvillisuuden peitossa. Kasvillisuus on leviämässä myös sahamyllyn koneistorakennuksen raunioihin. Raunioiden vielä ehjän (mutta lahoavan) hirsikehikon päälle on nostettu myllynkiviä. Rauniot ovat vaarallisessa kunnossa, eikä sen sisäosia ole mahdollista sen nykyisessä tilassa tarkemmin tutkia.

Sahan koneistorakennuksen romahtaneita rakenteita jossa rautaisen koneiston osia ehjänä jäljellä.

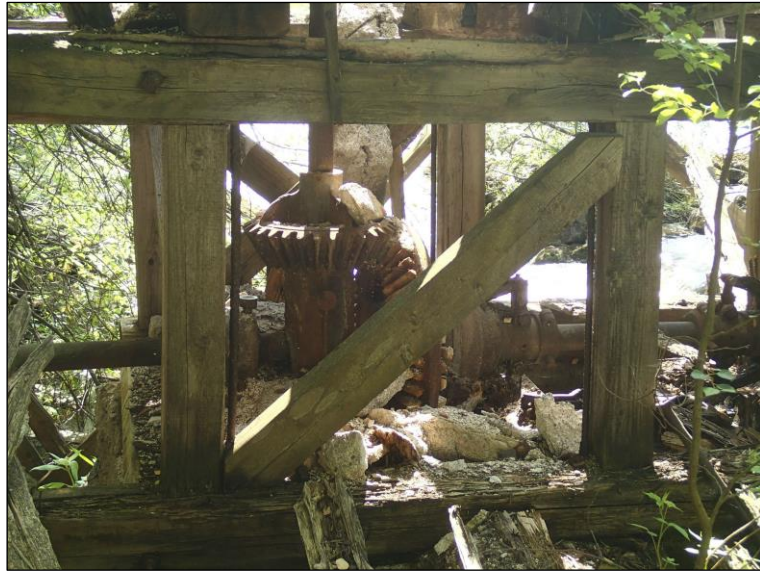
Sahan koneistorakennuksen raunioita.

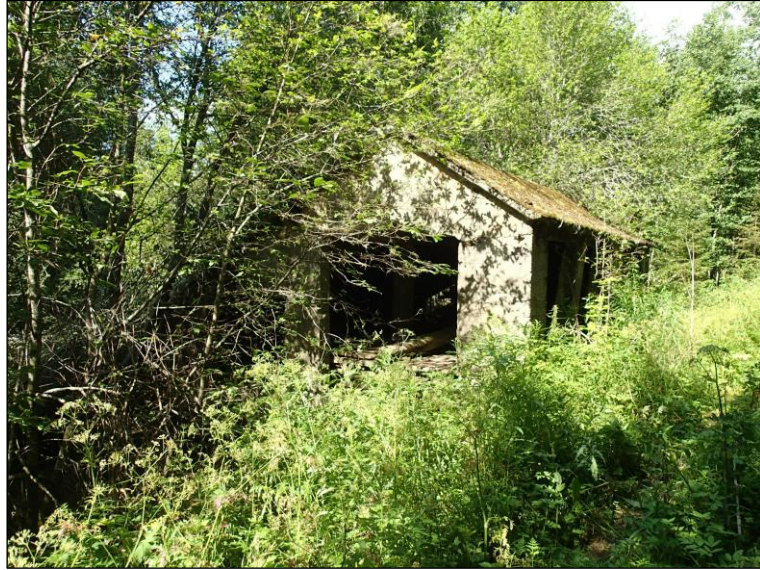
Koneistorakennuksen jäänteiden kaakkoispuolella on uoman rinteeseen rakennetun saharakennuksen rauniot. Rakennus on betoniharkoista tehty ja siitä on jäljellä vain betoninen runko. Katto on sammalpeitteinen ja reikäinen. Tiheä leppäpusikko on valtaamassa rakennuksen ja peittää sen seinustat. Itäpuolella missä on kosken rantaan ja sen viertä etelään kulkevan tieuran jäänteet rakennus on avonainen ja vain korkean aluskasvillisuuden ympäröimä. Rakennuksen raunio on vaarallisessa kunnossa.

Saharakennuksen raunio etelästä.
