**Hämeenlinna-Hattula-Valkeakoski  
Vanaja-Tikinmaa 110 kV  
voimajohtolinjan muinaisjäännösinventointi  
ja  
Hämeenlinnan Kutalanjoen ympäristön  
tarkkuusinventointi  
2014**

**Tilaaaja: Fingrid Oyj**

## Perustiedot

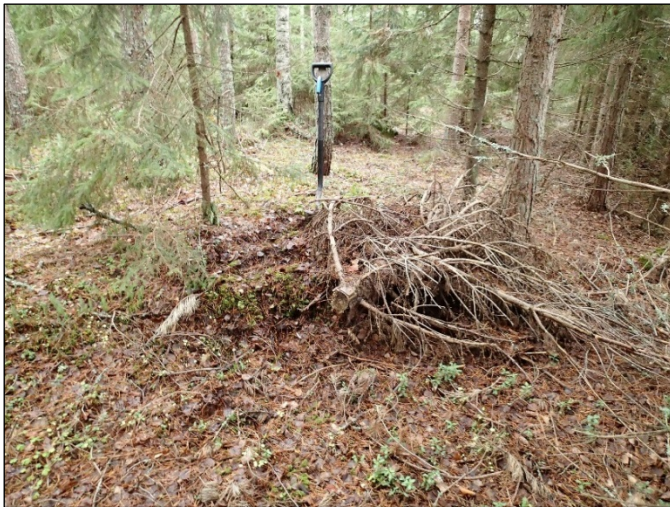
Huomiot: Sepänmaa 2014: Viitiäntiestä noin 30 m itään, luoteeseen viettävässä moreenirinteessä on kaksi kiven ja maansekaisista röykkiötä.

Luoteisempi (yllämainitut koordinaatit) on kooltaan noin 200 x 150 cm, korkeudeltaan noin 25 cm. Tästä noin 10 m kaakkoon sijaitsee toinen röykkiö (N 6784910 E 358622). Tämä on kooltaan noin 250 x 150 cm ja korkeudeltaan noin 25 cm. Molemmat röykkiöt koostuvat pääasiassa noin 30 cm ja pienemmistä kivistä ja ovat maansekaisia. Röykkiöt saattavat olla viljelyyn liittyviä raivausröykkiöitä, mutta mm. maansekaisuuden perusteella kyseessä saattavat olla hautaröykkiötkin.

Raivausröykkiö tai mahdollinen hautaröykkiö. Kuvattu lounaaseen.

- Kohde 1.** Hattula Vittiläntie mahdolliset hautaröykkiöt sijaitsevat muutaman metrin päässä voimalinjan reitistä lounaaseen.
- Kohde 3.** Hattula Rauhala historiallisen ajan hiilihauta ja mahdolliset naurishaudat. Kohde sijaitsee voimalinjan reitillä.
- Kohde 4.** Hämeenlinna Vellikorpi historiallisen ajan hiilimiilu sekä raivausröykkiöt. Kohteet sijaitsevat voimalinjan reitillä, sekä sen molemmin puolin.
- Kohde 5.** Hämeenlinna Levonkorpi historiallisen ajan raivausröykkiöt. Kohteet sijaitsevat voimalinjan reitillä ja reitin molemmin puolin.

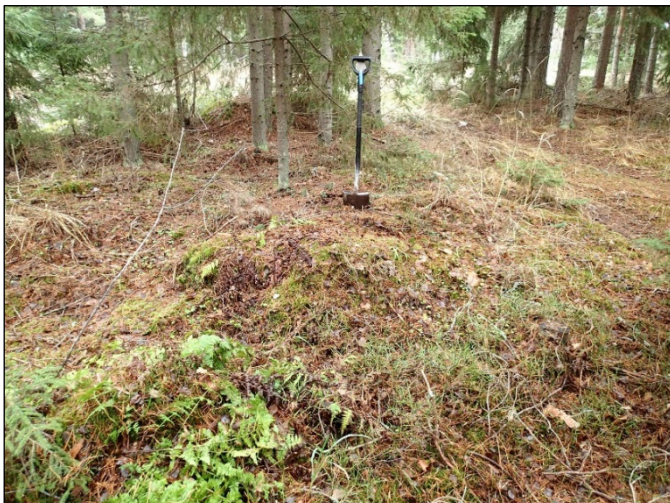
Raivausröykkiö tai mahdollinen hautaröykkiö.

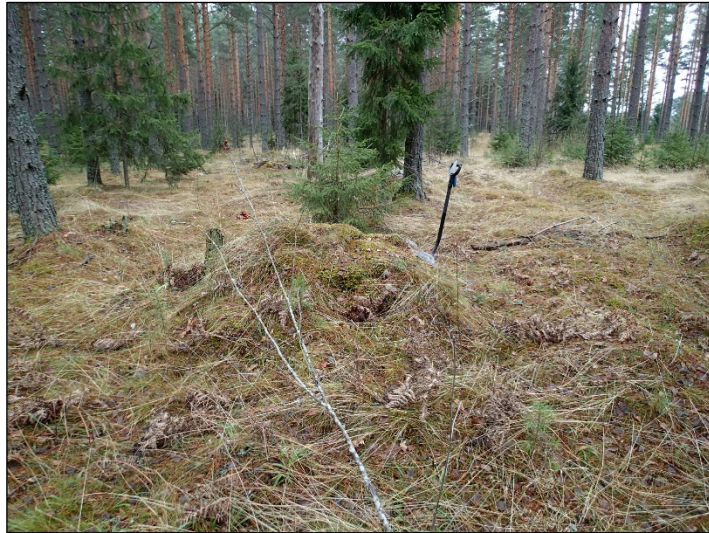
Huomiot: Sepänmaa 2014: Moreeniharjanteen lakialueen itäosassa havaittiin 7 kpl raivaus-röykkiöitä (ilmeisesti kaskiröykkiöitä) noin 40 x 15 m:n alueella. Alue on täysi-ikäistä mäntymetsää. Ojia tai muita merkkejä pelloista ei havaittu, joten kyseessä lienevät kaskiröykkiöt.

Raivausröykkiö. Kuvattu kaakkoon.

Röykkiöt sijaitsevat noin 20 m linja-aukon itälaidasta itään, joten sähkölinjaa uudistettaessa ne eivät liene uhattuja.

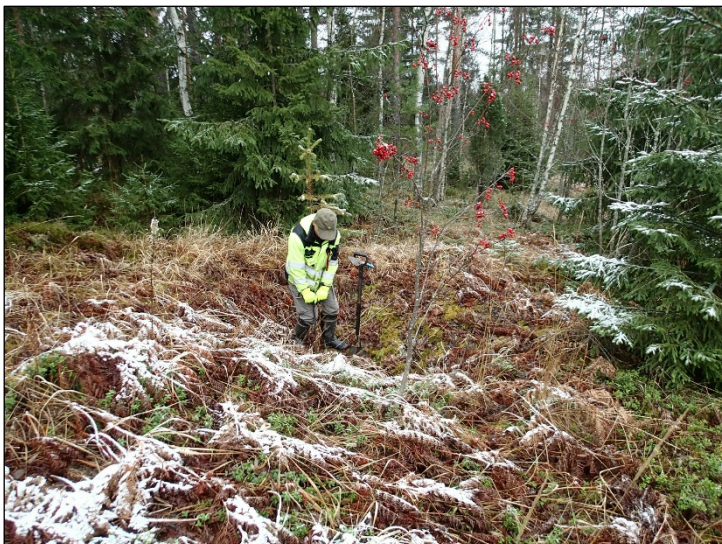
Huomiot: Sepänmaa 2014: Hiilihauta on pyöreä, halkaisijaltaan noin 2 m kuopanne, jonka syvyys on noin 30 cm. Tähän tehdyssä koekuopassa havaittiin vahvasti noense-kaista maata.

Hiilihauta. Hannu Poutiainen ottaa maakairalla näyttää hiilihaudasta.

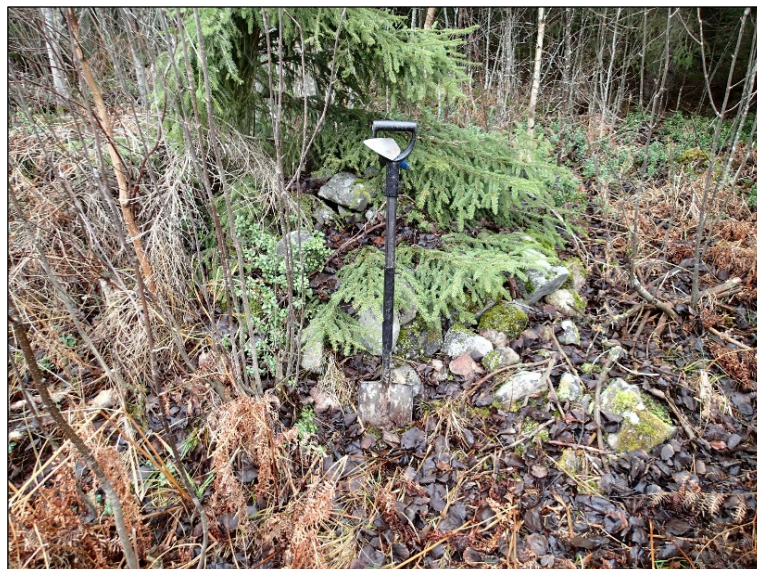
Huomiot: Raivausröykkiöitä ja hiilihauta. Maaperä moreenia. Kohteet sijaitsevat sekä linja-  
 aukossa että sen molemmin puolin kuusimetsässä.

Raivausröykkiö

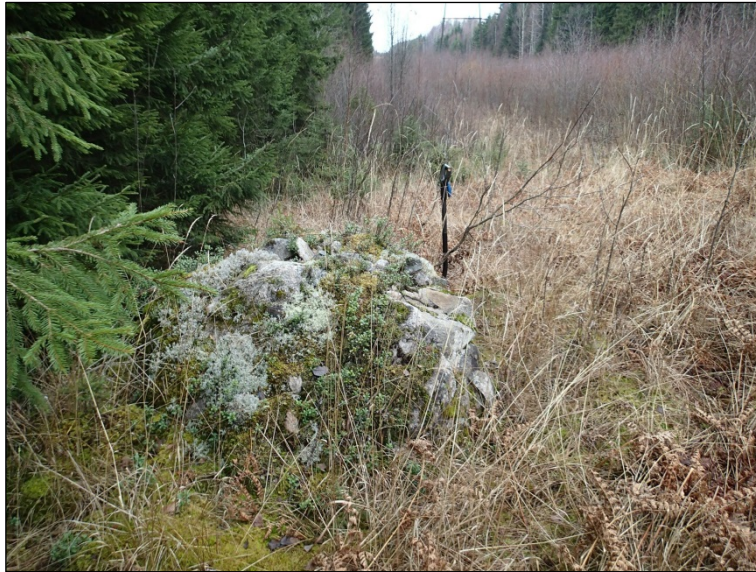
Raivausröykkiö

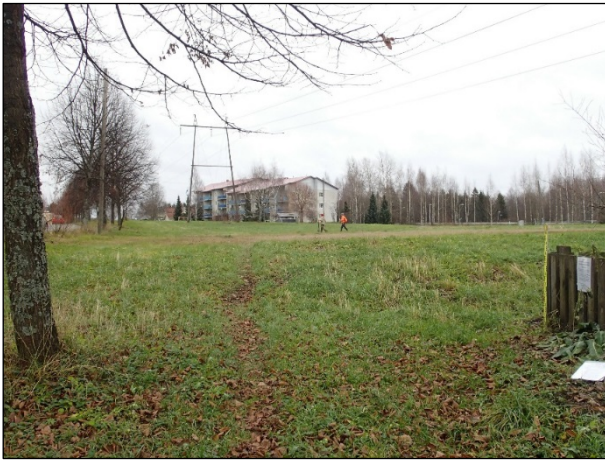
Paitsi koekuoppahavaintojen myös silmänvaraisten havaintojen perusteella oli pääteltävissä, että aluetta oli korotettu ja tasattu ajamalla sinne maata ja sen päälle multaa ja hiekkaa/sepeliä. Alue rajautuu penkkamaisesti sekä palstaviiljelyalueeseen että Tuuloksentien varren kevyenliikenteenväylään.

Täyttömaalla tasattua aluetta palstaviljelyalueen pohjoispuolella. Koilliseen.

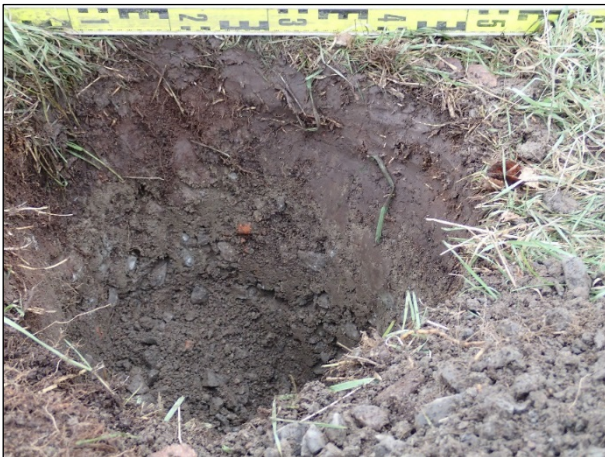
Kaikissa koekuopissa (nro 28–34) oli sekoittunutta maa-ainesta, joka koostumuksensa ja ”löytöjensä” perusteella oli täyttö- ja tasoitemaata. Koekuopista löytyi modernia rojua, tiiltä, lasia, muovia jne. Maa-aines koostui mm. sekoittuneesta savesta, sorasta ja sepelistä.

Täyttömaata koekuopassa tasatulla alueella  
palstaviljelyalueen pohjoispuolella.
