KORIA-ORIMATTILA

Voimansiirtojohtolinjan muinaisjäännösinventointi 2005

Timo Jussila ja Hannu Poutiainen

Kustantaja: Fingrid Oyj

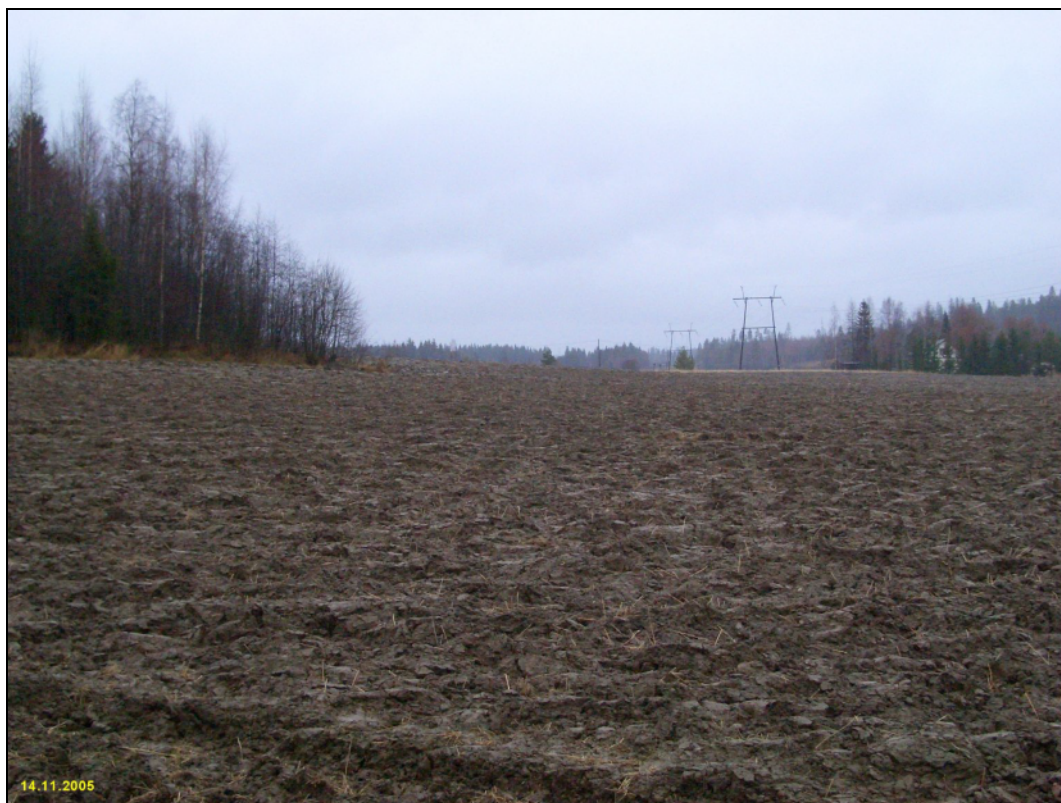
Asuinpaikan lounaisosaa kuvattuna pohjoiseen. Voimansiirtojohtolinja jää kuvan oikealle puolelle.

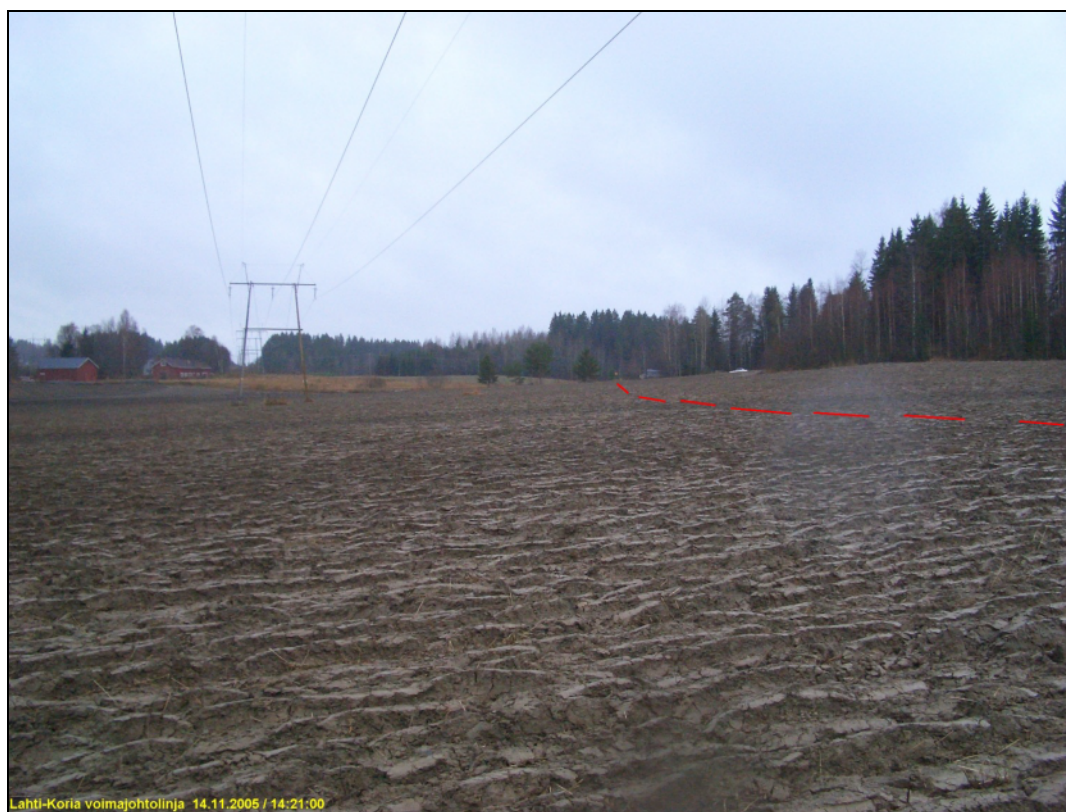
Kuvattu etelään. Asuinpaikan raja on hahmoteltu kuvaan punaisella viivalla.

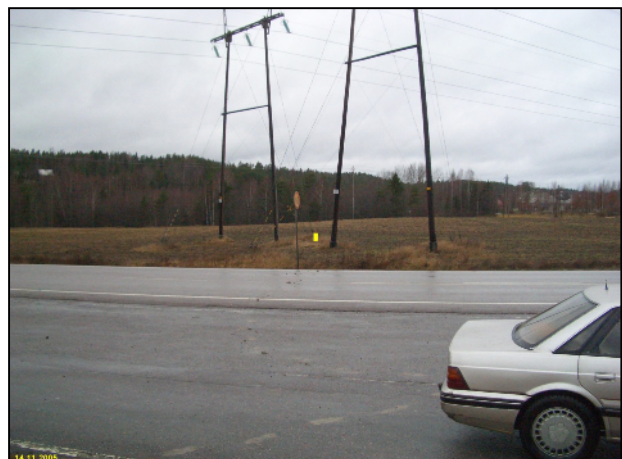
Erityisen huolellisesti tarkastettiin tien vieressä (pohjoispuolella) olevan voimansiirtojohtojen pylvään läheinen alue, joka sijaitsee pienessä matalassa ja märässä notkelmassa peltorinteiden välissä. Uusi voimajohtopylväs sijoitetaan aivan nykyisen viereen. Pylväsapaikka sijaitsee mitä ilmeisimmin selvästi asuinpaikan ulkopuolella, maastonkohdassa, jossa tuskin on muutoinkaan asuinpaikkaa voinut olla märässä notkelmassa. Mitään muinaisjäänökseen viittaavaa ei pylväsapaikan lähellä havaittu.

Kuvattu luoteeseen. Keskellä uuden pylvään paikka on merkitty keltaisella. Taustalla oikealla, laakealla peltokohoumalla on läntinen löytöalue.

Inventoijien mielestä uusi pylväsapaikka on muinaisjäänökseen kannalta parhaimmassa mahdollisessa paikassa, eikä sitä tule siirtää. Vanha pylväsarakennelma ja lähellä myös tie ovat jo muutoinkin myllänneet kohdan perusteellisesti. Uuden pylväsapaikan kaivaminen ei inventoijien mielestä aiheuta mitään toimenpiteitä muinaisjäänökseen suhteen. Tarkempia tutkimuksia ei tarvita.

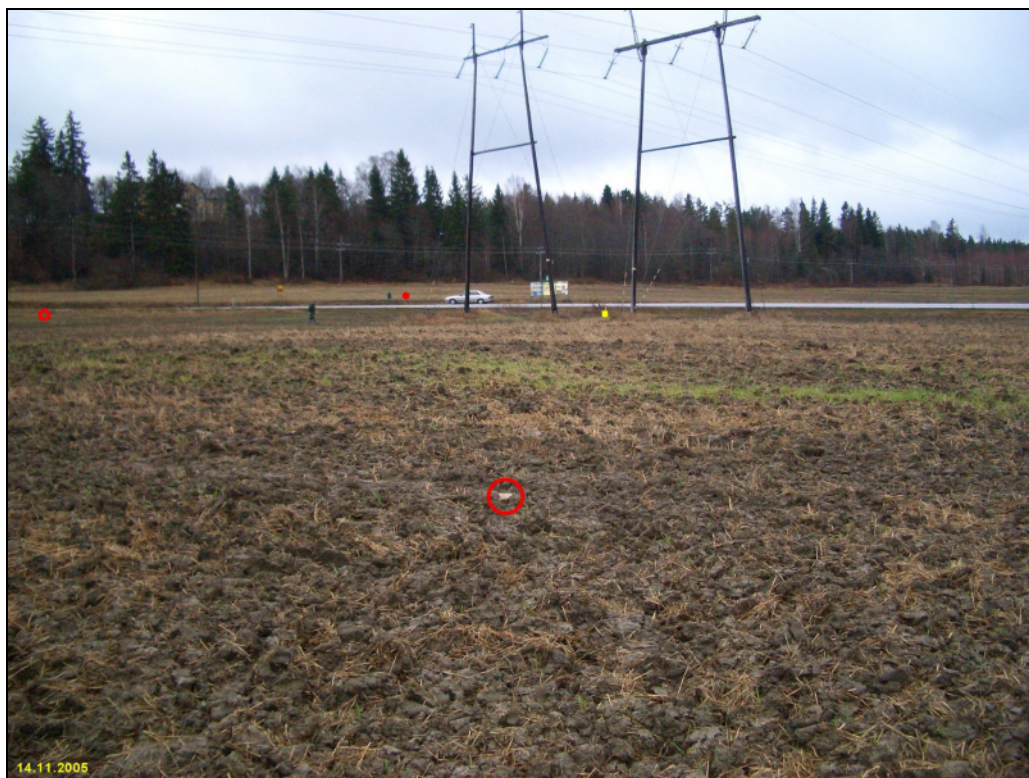
Etualalla alempi, läntinen löytöpaikka. Pellossa oleva kvartsiydin ympyröity punaisella. Taaempaa ylemmän, itäisen asuinpaikkaosan löytöpaikat merkitty punaisella pallolla. Uusi tolpanpaikka entisen kupeessa on merkitty keltaisella. Kuvattu kaakkoon.

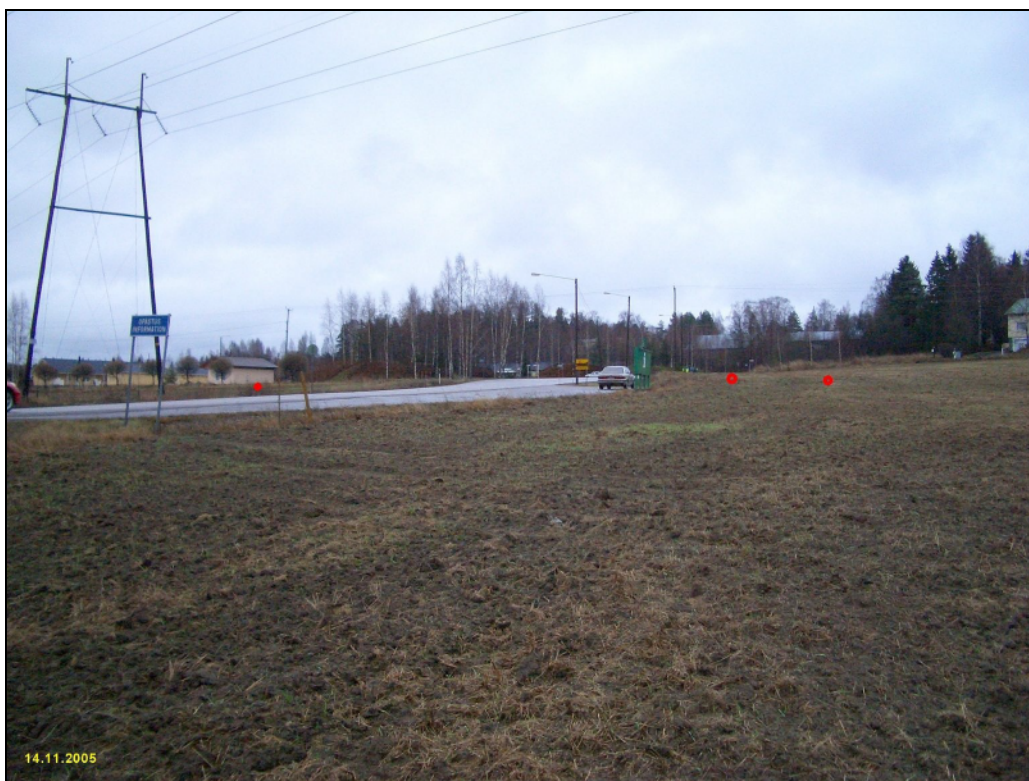
Tien eteläpuolta. Itäisen asuinpaikan osan löytöhavaintopaikat merkitty punaisella. Kuvattu koilliseen.

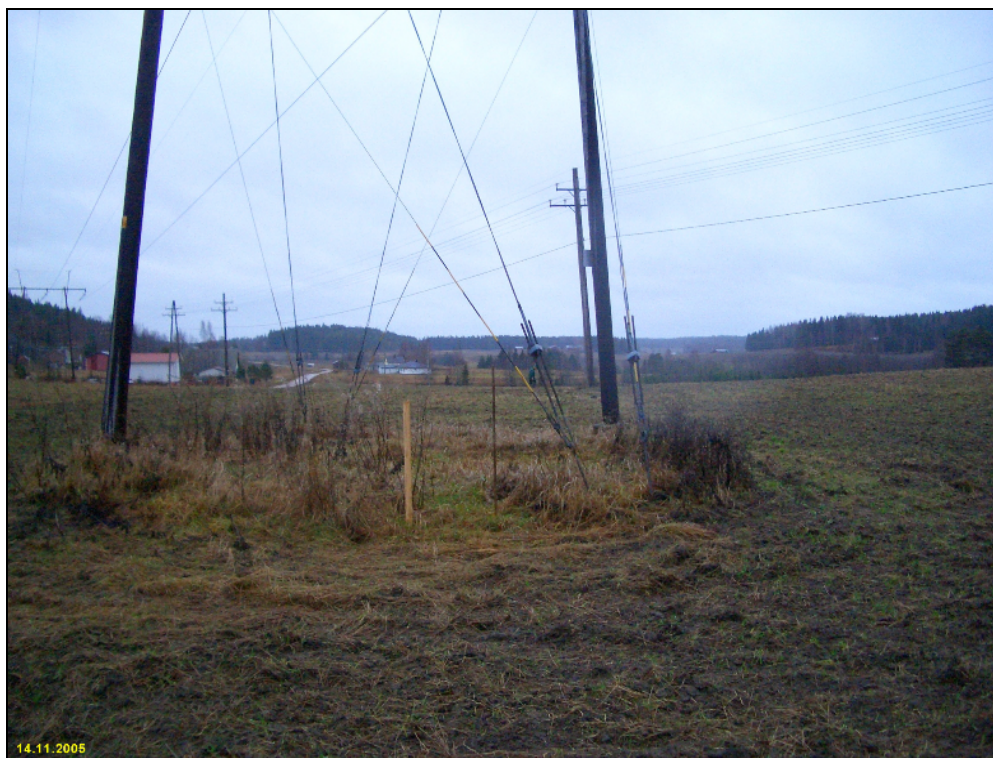
Uusi pylväspaikka on aivan nykyisen vieressä ja heti sen eteläpuolella oleva asuinpaikka ei mitään ilmeisemmin ulotu siihen asti. Asuinpaikan ydin on rantatörmän reunalla n. 30-40 m etäisyydellä pylvästä. Asuinpaikan laitaosat ulottuvat siis lähimmillään n. 10 m etäisyydelle pylväspaikasta.

Uuden pylvään paikka vanhan vieressä, sen pohjoispuolella. Taustalla näkyy törmän reuna, jonka äärellä on asuinpaikan ydin. Kuvattu etelään.

Inventoijien mielestä suunniteltu pylväspaikka nykyisen pylvään perustojen välissä on sopiva paikka, eikä se aiheuttaisi mitään lisätoimenpiteitä muinaisjäännöksen suhteen. Jos pylväspaikan läheisyys asuinpaikasta kuitenkin arveluttaa, ehdotamme seuraavia toimintavaihtoehtoja:

- 1) uuden pylvään paikkaa siirretään 5-10 m pohjoiseen. Ei muita toimenpiteitä.
- 2) uuden pylvään perustusta (n. 2 x 2 m kuoppa) kaivettaessa paikalla on arkeologi, joka tarkastaa ja ottaa talteen mahdolliset löydöt sekä dokumentoi mahdollisesti (mutta hyvin epätodennäköisesti) esiin tulevat rakenteet.

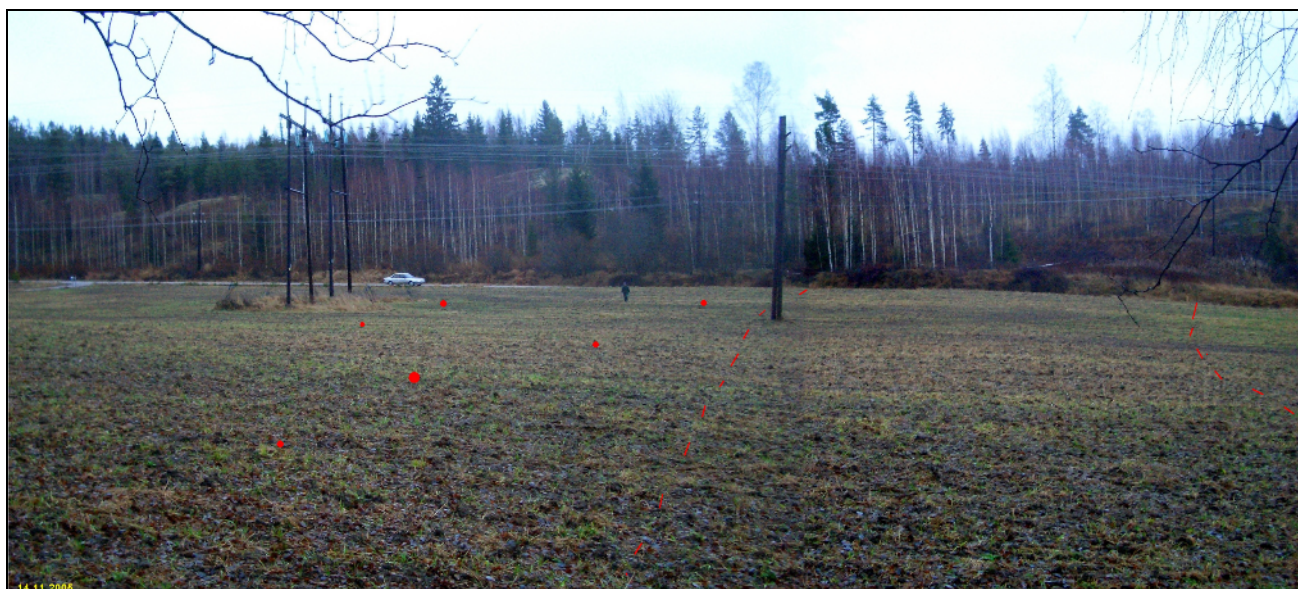
Asuinpaikan ydinalue kuvan oikeassa puoliskossa rajattu punaisiin viivoihin. Muutamia yksittäislöytöjä myös vasemmasta, pohjoispuoliskosta. Kuvattu itään. Vasemmalla uuden pylvään paikka vanhan juurella.

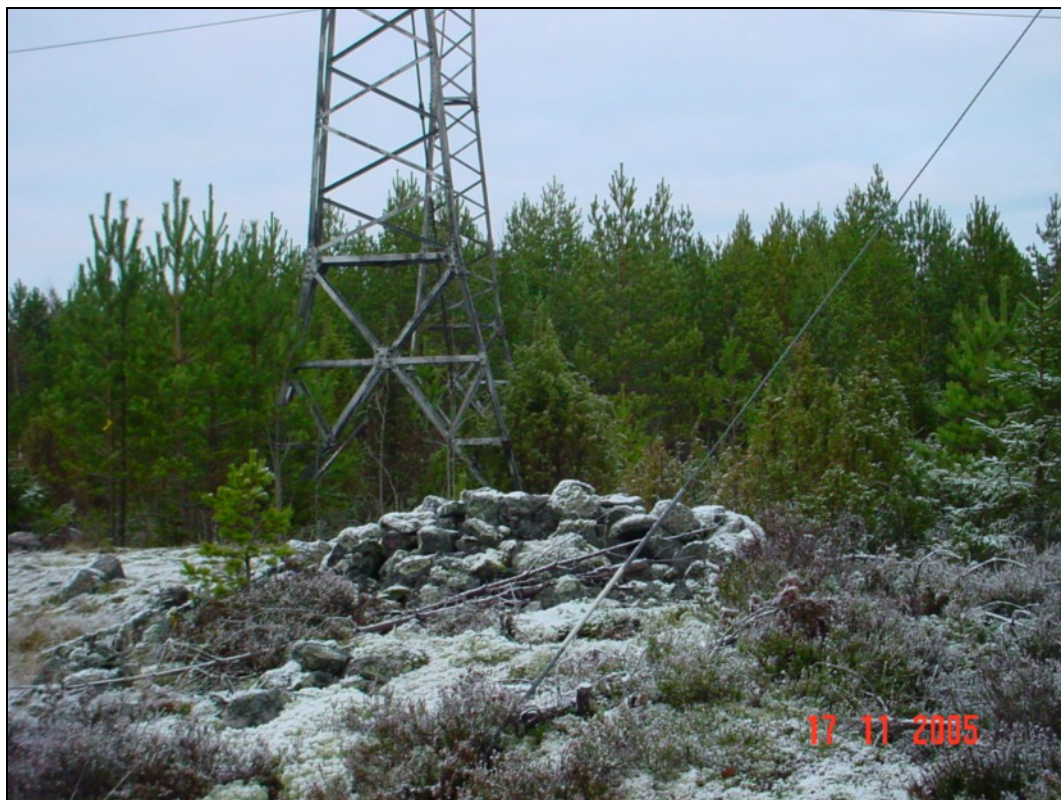
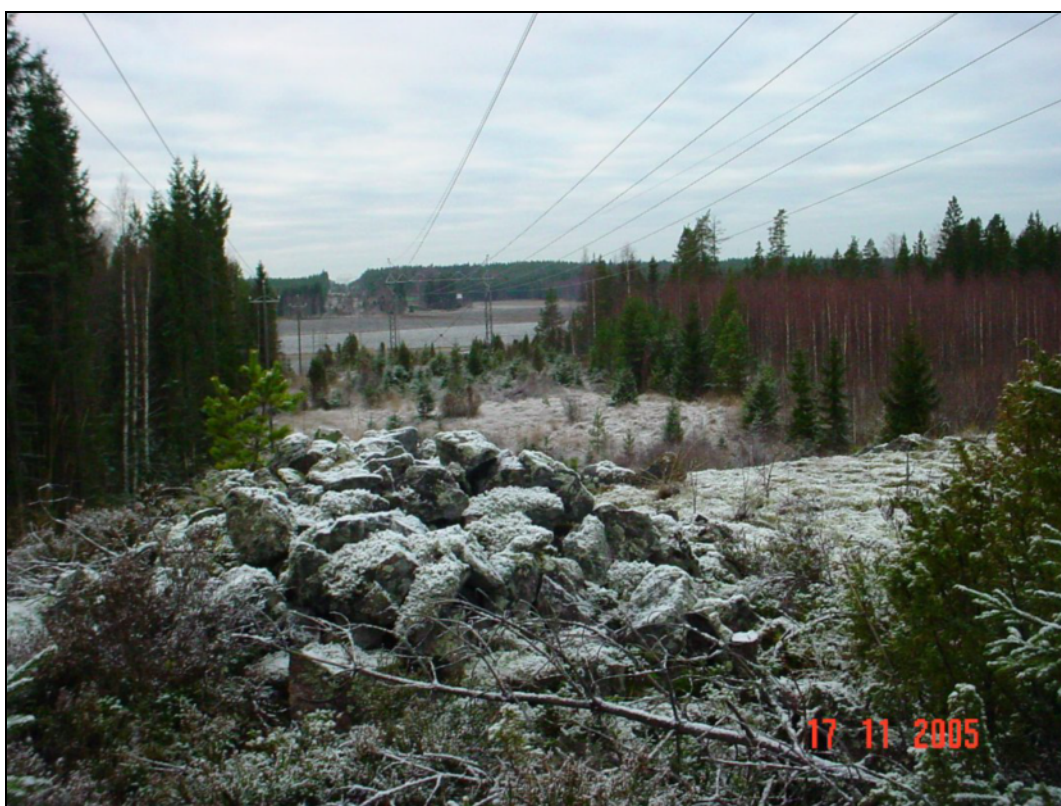
Huomiot: Paikalla on laakealla avokallion laella yksi iso kivikasa, sekä pienempiä kiviryhmiä hajallaan pitkin kalliota. kalliojyrkänteen länsilaidalta on louhittu kiviä - rakennuskiviä ja kiilakiviä kenties. Suurempi kasa lienee kivivarasto, jonka kivet ovat särmikkäitä, lohkottuja. Jäkäläkasvillisuudesta päätellen louhos ei ole kovin vanha.

Yllä kivivarasto ja alla sama kuvattuna länteen, louhosseinämän reuna kivikasan takana.

Uuden voimalinjan pylvään paikka ei osu kivikasan kohdalle (joskin lähelle sitä), eikä louhosseinämän kohdalle. Muinaisjäännöksen vähämerkityksellisyyden takia ei inventoijien mielestä ole syytä mihinkään toimenpiteisiin uuden pylväänpaikan ja muinaisjäännöksen suhteen.

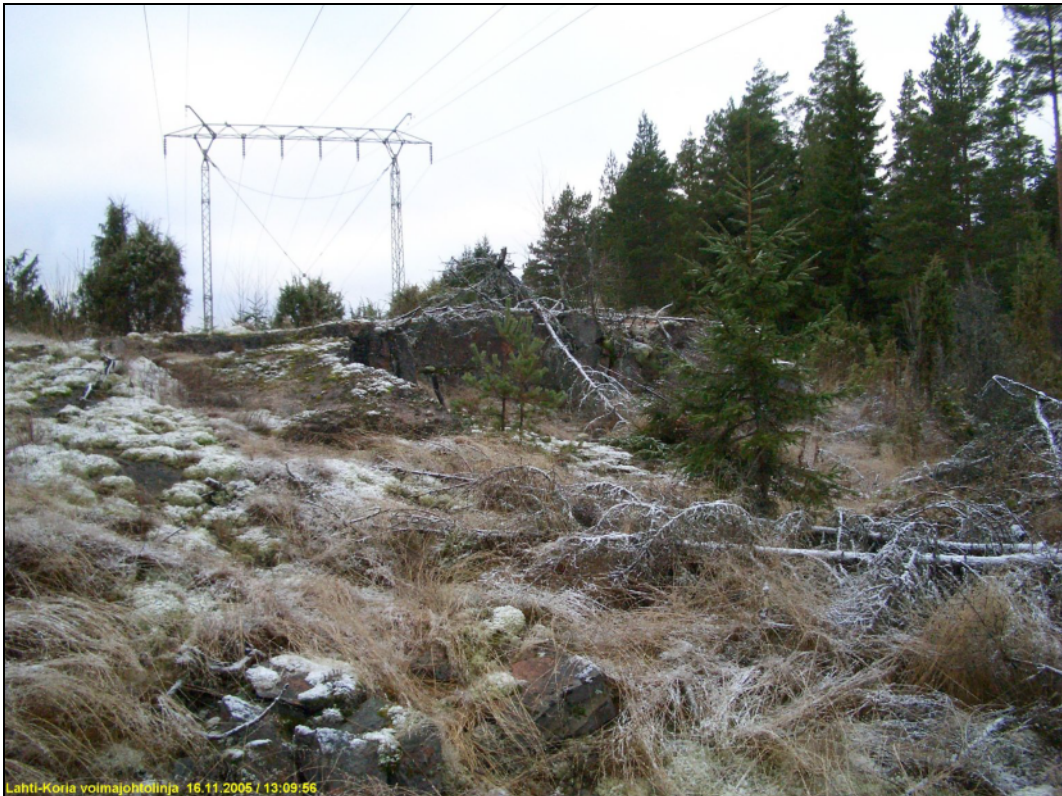
Huomiot: Paikalla on loivasti viettävällä kalliolla vanha louhoskuoppa, kooltaan n. 10 x 15 m ja syvyys puolesta metristä metriin. Louhos lienee suhteellisen vanha, päätellen kallioseinämien jäkäläkasvillisuudesta. Louhoksen pohjalla on jonkin verran jätkeveä. Louhokselle on päässyt pohjoisesta, josta paikalle tulee tasaisempi ja loivasti nouseva ura alemmalta metsäiseltä tasanteelta.

Louhoskuoppa rinteessä kuvan oikeassa puoliskossa. Kuopassa kasvaa kuusennäre. Kuvatti länteen.

Uusi voimajohtolinjan pylväänpaikka on lähellä louhoksen pohjoispuolella olevaa vanhaa pylvästä, louhoksesta n. 30 m etäisyydellä. Muinaisjäännös ei aiheuta mitään toimenpiteitä uuden pylvään suhteen.

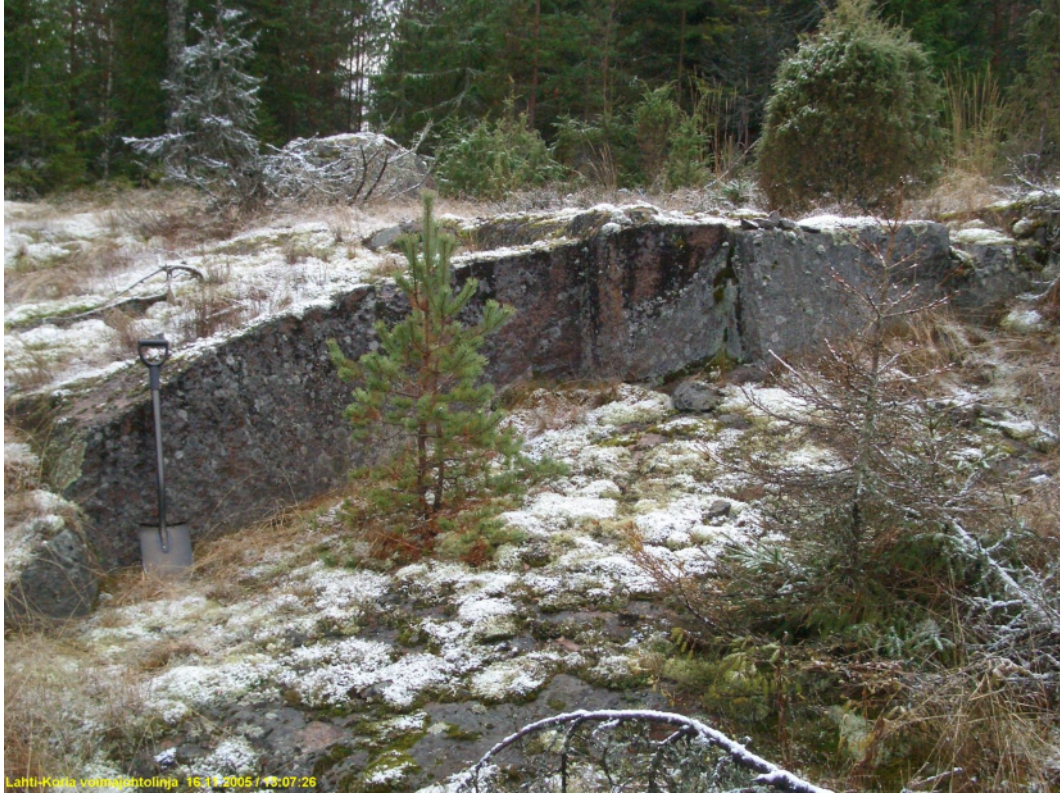
Louhoskuopan eteläseinämää.

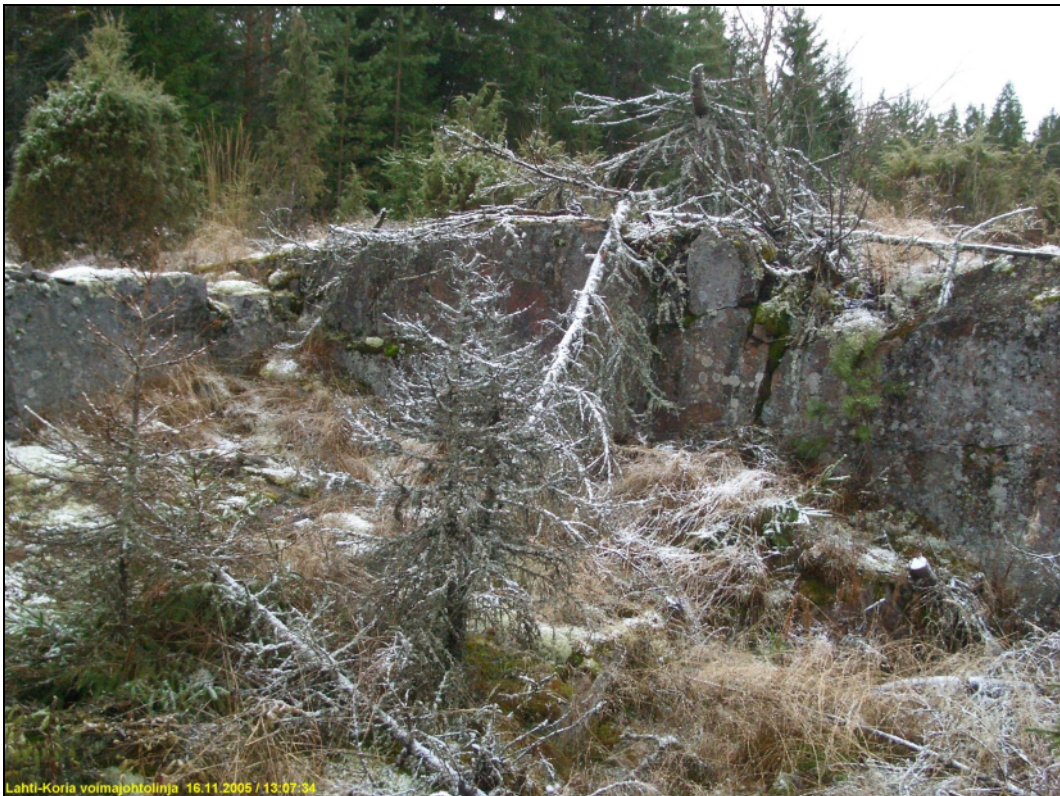
Louhoskuopan länsiseinämää

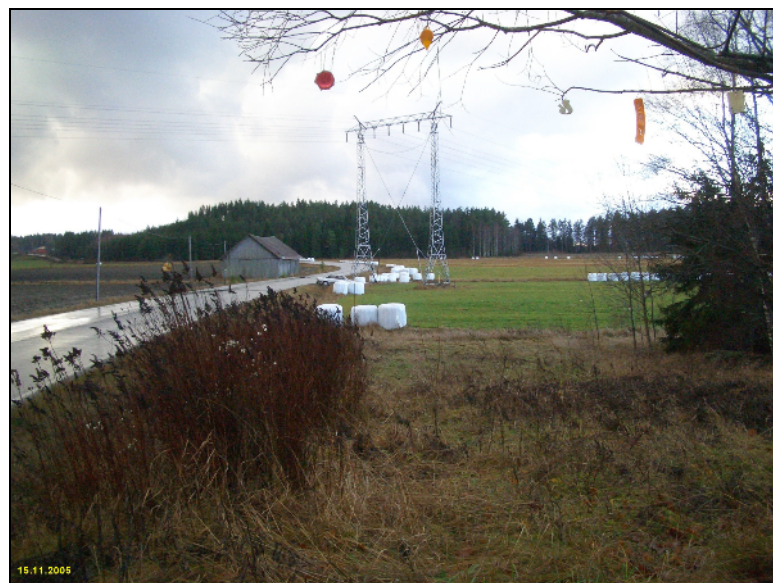
Museoviraston muinaisjäännösrekisterissä on asuinpaikan x-koordinaatissa lyöntivirhe. Paikka sijaitsee inventointikertomuksen (Satu Koivisto 1999) perusteella kilometrin etelään lausunnossa ilmoitetusta paikasta. Oikeat koordinaatit ovat: x 6743 920 y 3453 120. Paikalla missä Museoviraston Fingrid Oy:lle antaman lausunnon perusteella paikka sijaitisi ei ole mitään esihistoriaan tai muinaisjäännökseen viittaavaa. Kyseinen paikka ei aiheuta mitään toimenpiteitä uuden voimajohtopylvään suhteen. Karttalehti: 3111 10.

Luultu kivikautisen asuinpaikan kohta, jossa ei ole muinaisjäännöstä. Kuvattu lounaaseen.

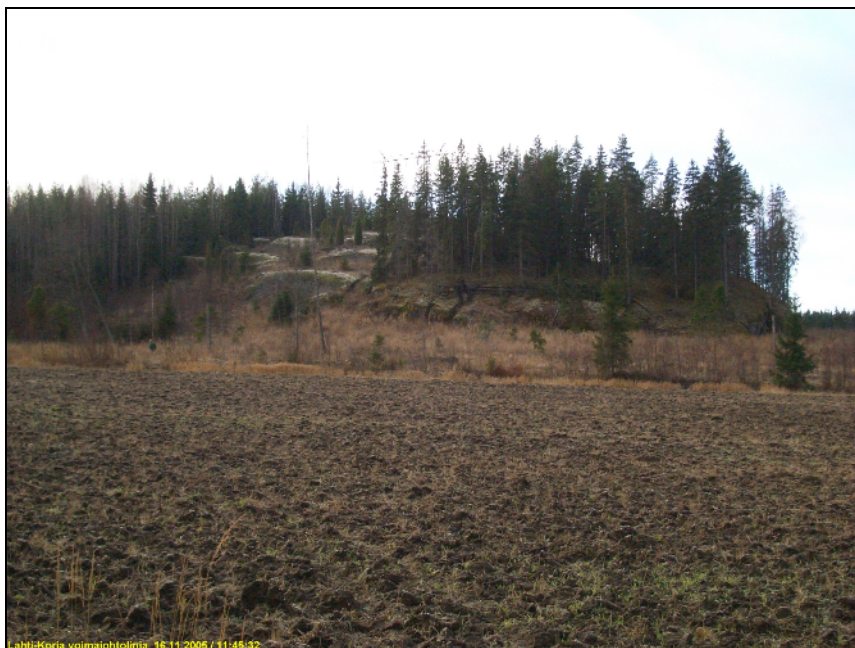
Kuuksoissa, Kontojan ja Oivonojan välillä olevalla mäkialueella on jyrkkärinteinen ja tasalaki-
nen, kalliainen Linnamäki, jonka pohjoispään yli voimansiirtolinja kulkee. Nimestään huolimatta
kyseessä ei ole varsinainen linnavuori. Paikalla ei havaittu mitään rakenteita tai muuta, joka
viittaisi linnavuoreen tai mihinkään muuhunkaan muinaisjäännykseen.

Kuukson Linnamäen eteläpäättä, minkä yli linja kulkee. Kuvattu lounaaseen.
