**Hämeenkyrö  
Vanhan Häme-Pohjanmaa tien  
arkeologinen dokumentointi  
Kyröskoskella, Vt3:n parantamis-  
hankkeeseen liittyen  
2020**

**Alue:** Hämeenkyrö Tippavaara – Turkimus, vanhan tielinjan dokumentointi Häijäntien ja Turkimuksentien välillä. Muinaisjäännös Tippavaara, vanha tie, mjerk 1000034239.

**Tarkoitus:** Dokumentoida suurelta osin uuden vt 3:n alle ja lomaan jäävä vanha ja historiallisesti merkittävä tiepohja.

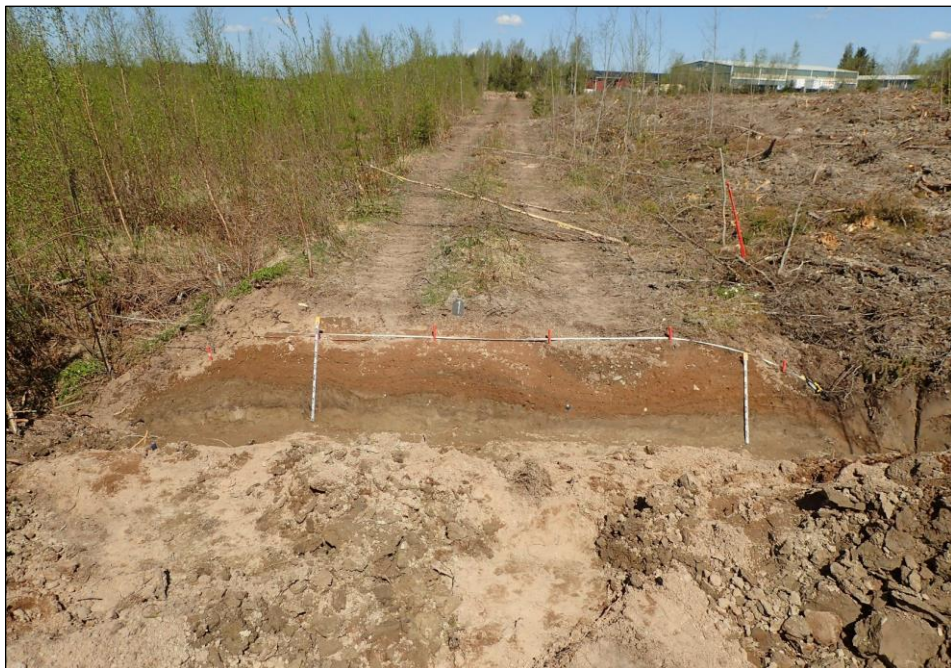
### Poikkileikkaus 1

Kuvissa punaiset paalut ovat 1 m välein. Kuvaussuunta 343/360.

Vanhalle tielle tehtiin kaivinkoneella kolme poikkileikkausojaa jotka dokumentoitiin. Tien leveys ojan sisäreunasta ojan sisäreunaan oli 6 m eli 10 ”svenska alnar”, mikä oli Ruotsin valtakunnan maanteiden (eli pääteiden) standardileveys ilmeisesti jo keski-ajalta aina 1900 luvulle. Tie on tehty savimoreenimaaperään. Tien reunoilla on ojat. Saven päällä on 60-70 cm paksuinen soraisen hiekan kerros. Selvää eriaikaista kerroksellisuutta siinä ei erotu, mutta kuitenkin tulkinnanvaraisesti ”raitoja” jotka voivat olla peräisin siitä, että tietä on aika ajoin parannettu hiekkaa lisäämällä. Hiekkakerroksen alla on merkkejä siitä, että alun perin tietä ei ole hiekalla parannettu ja korotettu vaan se on kulkenut savipohjalla tai että saven päällä on ollut vain ohut kerros hiekkaa – savipohjan pinnassa on 10-15 cm paksu sekoittunut ja tummempi kerros jonka pinnassa on paikoin havaittavissa pyöräurat. Ajoitettavaa materiaalia ei saatu, eikä myöskään mitään nykyäikää vanhempaa, löytömateriaalia.

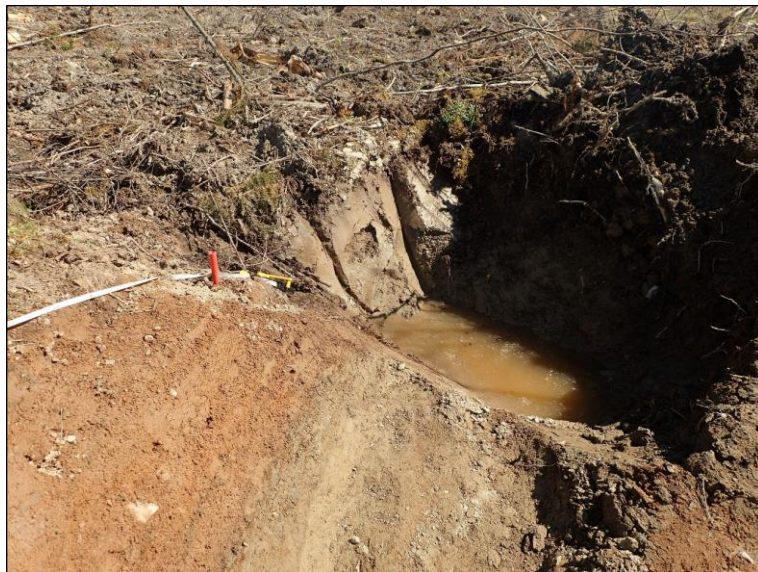
Maaperä tien laidoilla on märkää savea – kuvassa itäreunaa

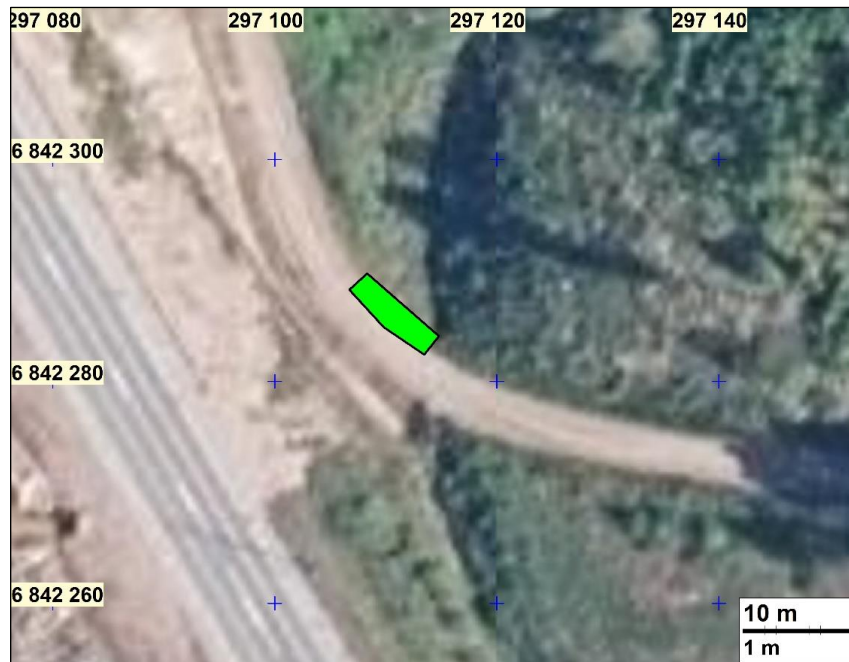
Vanha tielinja ylittää purouoman mutkan kohdalla. Kuvat etelästä ja pohjoisesta.

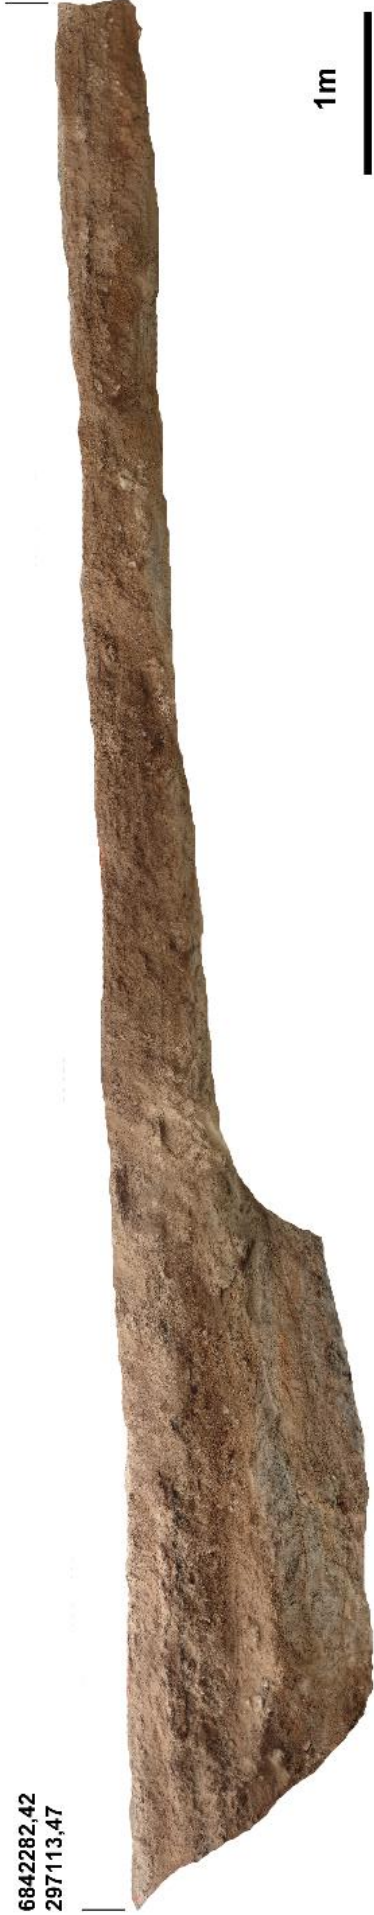
Lounaisproffili

Y1: Tien sorahiekköjä. Todennäköisesti lähes kokonaan modernia pintamaata.

Y2: Noin 10-30 cm paksuisia, rusehtavia ja harmaita, savikerroksia, joissa hiilen sekä puun hipusia. Veden muokkaamia luontaisia kerroksia.

Y3: Sorahiekkää, jossa betonikappaleita. Modernia täyttömaata.

Y4: Savi, jossa runsaasti puusilppua. Veden muokkaama luontainen kerros.

Y5: Pohjasavi, jossa ei ole hiiltä tai puusilppua. Koskematon pohjamaa.

Kaivauksessa ei tullut esille mitään selviä merkkejä vanhasta ihmistoiminnasta. Kaivauksessa paljastui nykyisestä tienpinnasta alkavia, hiekasta ja sorasta koostuvia, tiekerroksia (Y1), joiden alta tuli esille harmaita ja rusehtavia, n. 10-30 cm paksuja, savikerrostumia (Y2), joissa osassa

oli seassa luonnonpuun hippusia sekä harvoja hiilipilkkuja. Näiden kerrostumien alta tuli esille harmaata ja rusehtavaa savea (Y4), jossa luonnonpuuta oli isompina riekaleina, kuin Y2:ssa, ja myös hiilen määrä lisääntyi siinä. Alimmillaan luonnonpuunjäänteitä löytyi n. 150 cm syvyydeltä tien nykyisestä pinnasta laskien. Y4:n alta alkoi puhdas vaaleanharmaa savi. Y2:ta ja Y4:ää voidaan pitää silti koskemattomana pohjamaana, koska niistä ei tullut esille mitään selvästi ihmistoimintaan liittyvää. Luonnolliset puujäännökset niissä ovat kulkeutuneet paikalleen todennäköisesti veden siirteleminä. Niiden tien pinnasta laskettu löytösyvyys (n. 135-150 cm) on myös siinä mielessä harhaanjohtava, että ne sijaitsivat lähellä puron viistoa penkkaa. Penkan viistosta, kaivua edeltävästä, pinnasta laskettuna puujäänteitä esiintyi enintään vain n. 50 cm syvyydellä.

Täysin kiistatonta varmuutta ei ole siitä, etteivätkö luonnonpuut olisi voineet päätyä löytösjoiilleen ihmistoiminnan seurauksena, puronylityspaikan alkeellisessa parantelussa. Yhdessäkään puunkappaleessa ei silti näkynyt leikkuu- tai muita työstöjälkiä, jotka antaisivat syytä olettaa niin. Tienpenkkaa oli vahvistettu myös nykyään, betonikappaleita sisältävällä maalla, joka muodosti viiston puronpenkan uloimman n. 50-100 cm paksun kerroksen (Y3).

Puron ylityskohdassa oli käytössä oleva betonirumpu, jonka asentamisessa ja muussa nykyisen ylityksen rakentamisessa maata on saatettu kaivaa myös puron penkalta. Y3:n maa saattoi siis liittyä myös nykyisen ylityksen rakentamiseen. Jos kohdassa on ollut vanhoja siltarakenteita, ne ovat voineet kadota kyseisen kaivun yhteydessä. Kaivausalueen luoteispuolisko ylettyi myös puronpenkan ulkopuolelle, jossa maa oli tasaisempaa. Siinä tuli tien sorahiekkakerrosten (Y1) alta esille puhdas savi, jossa ei ollut hiiltä tai puujäännöksiä, eli koskematon pohjamaa (Y5), jo n. 40 cm syvyydeltä.

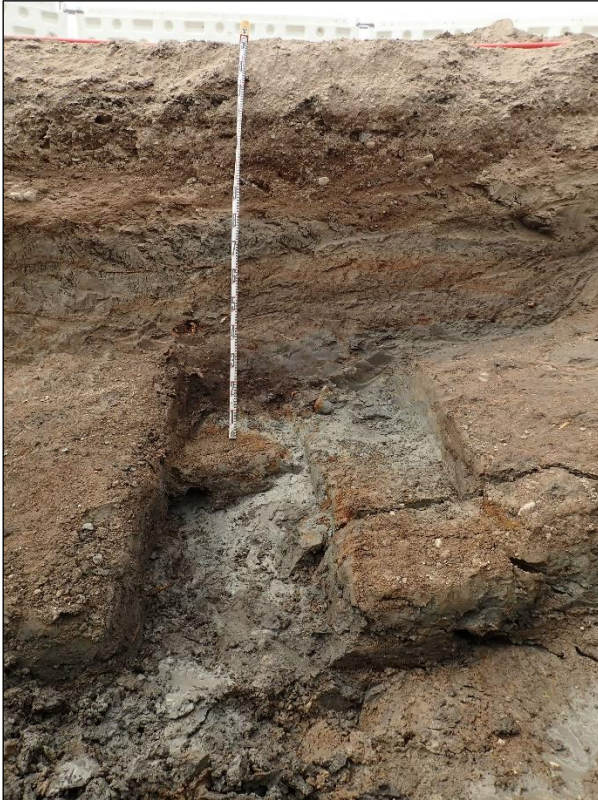
Y4. Syvennyksessä vaaleanharmaa maa on savea Y4:ää, jonka pinnassa on paikoin vielä hieman rusehtavaa maata eli Y3:a.

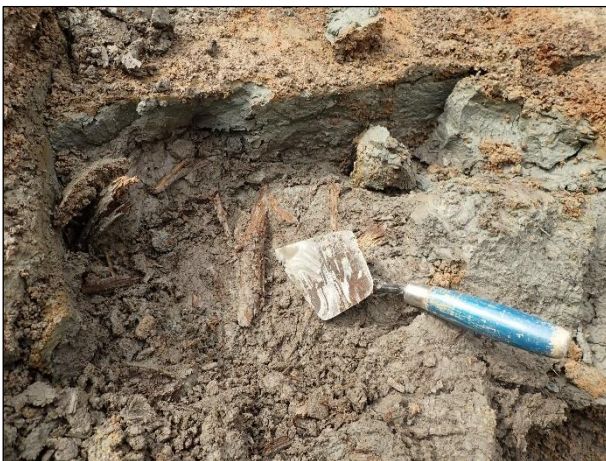
Luontaista puuta Y4:n pohjalta.

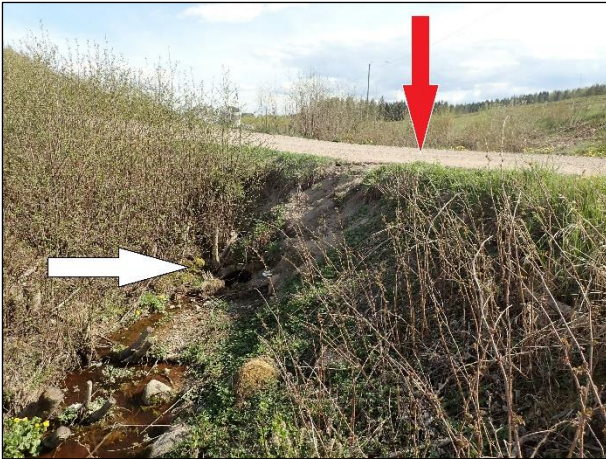
*Vasemmalla:* Kuva ennen kaivausta. Valkoinen nuoli: Betonirumpu. Punainen nuoli: Kaivausalueen kaakkoisreunan tasa. Kuvattu etelään.

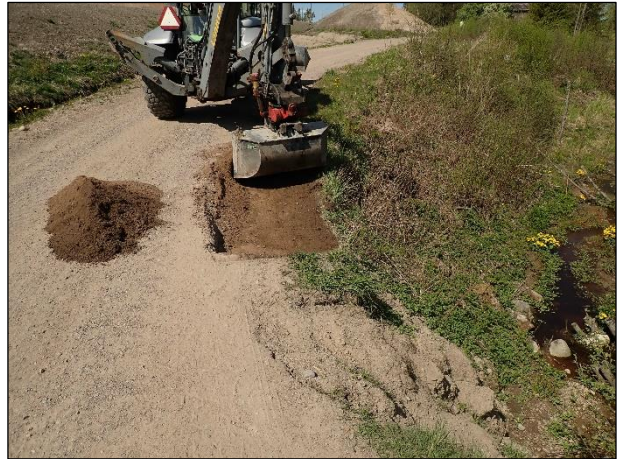
*Oikealla:* Kaivausalueita kaivetaan n. 10 cm paksu siivu kerrallaan. Kuvattu luoteeseen.

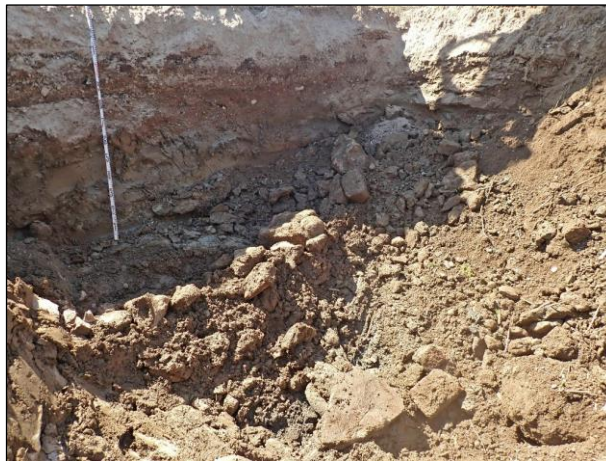
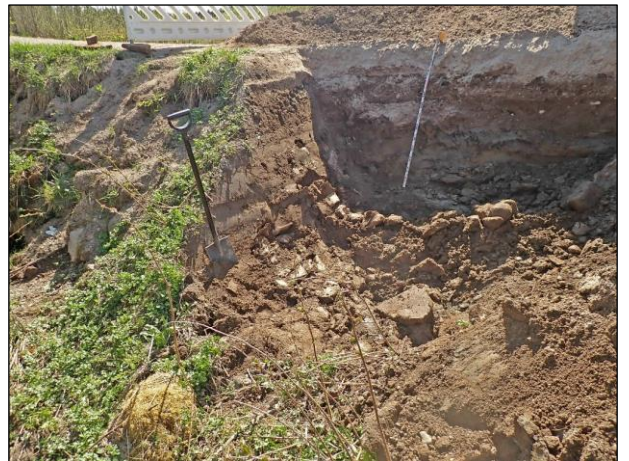
Betonikappaleita sisältänyttä maata (Y3) on tullut esille. Kuvattu etelään (vas.) ja itään (oik.).

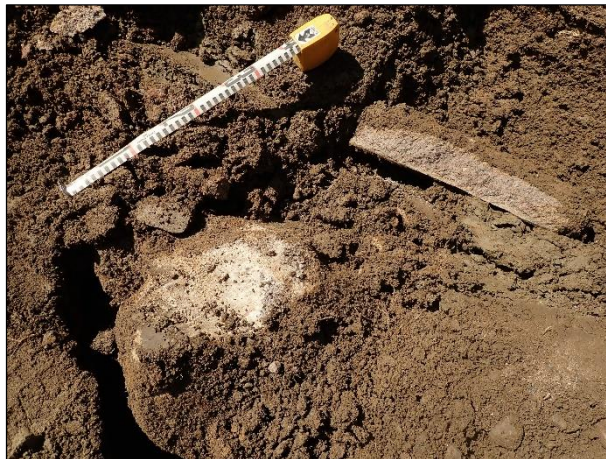
*Vasemmalla:* Betonikappaleita Y3:sta.

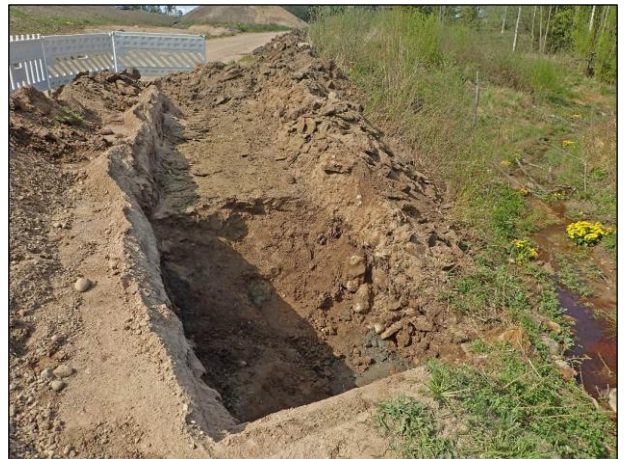
*Oikealla:* Kaivausalue konekaivun jälkeen. Kuvattu luoteeseen.
