# Hämeenkyrö Vt. 3:n parannusalueen välillä Turkimus - Kostula muinaisjäännösinventointi 2012

**Alue:** Valtatie 3:n tielinja-alueet Hämeenkyrön liittymän pohjoispuolelta, Turkimuksen ja Kostulan välillä, Kyröskosken länsipuolella ja Järvenkylän itäpuolella.

**Tarkoitus:** Vanhojen karttojen analyysillä paikantaa vanha Kyröntien linjaus ja arvioida sen status. Selvittää maastossa onko tienparannusalueella muinaisjäänöksiä.

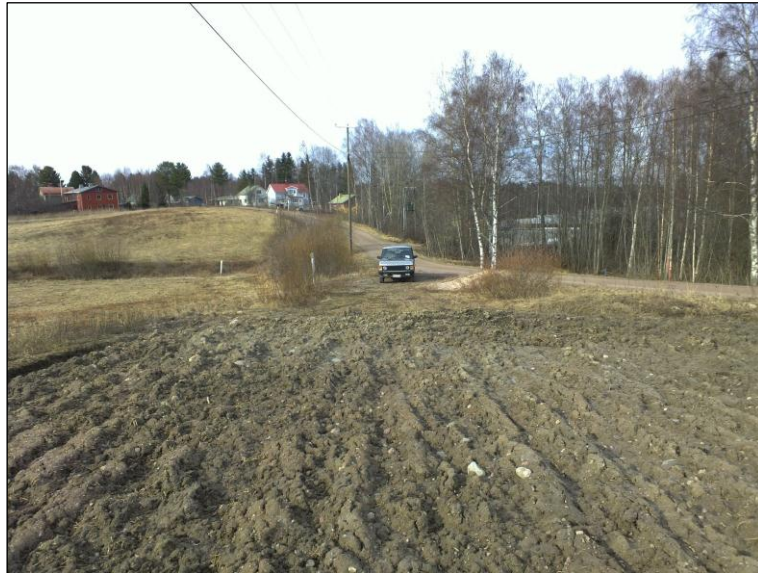
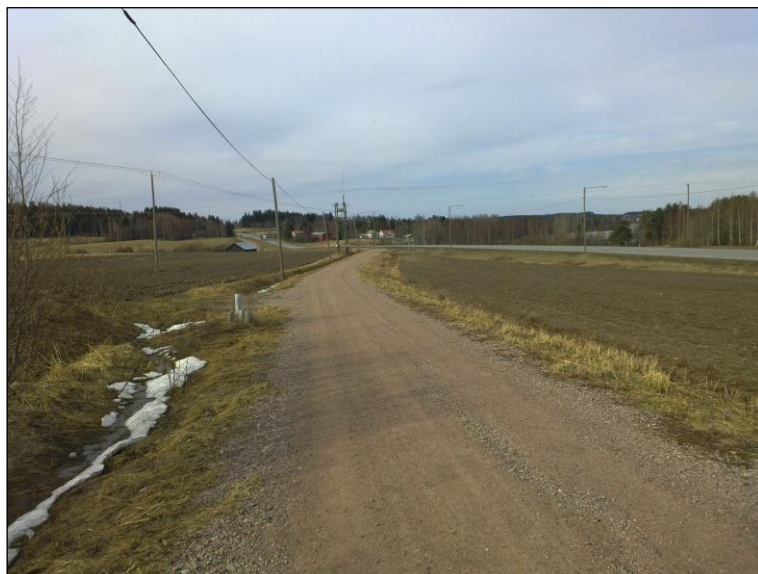
Vanhan tielinjan hävinnyt osuus Kostulan eteläpuolella tarkastettiin. Se on nyt peltona joka maaperältään hienoaineksista moreenia. Rinne viettää pohjoiseen rantaa kohden. Kynnöksellä olleessa pellossa ei havaittu enää mitään jälkiä vanhasta tiestä. Pari koekuoppaa ei antanut mitään vanhaan tiehen viittaavaa havaintoa. Tie on täysin purettu ja hävitetty vt3:n ja Kauhtuantien väliltä.

Vanhan tien paikka pellossa, N 6843431 E 300763 suunta 219  
Alla samasta paikasta pohjoiseen Kauhtuantielle, suunta 11

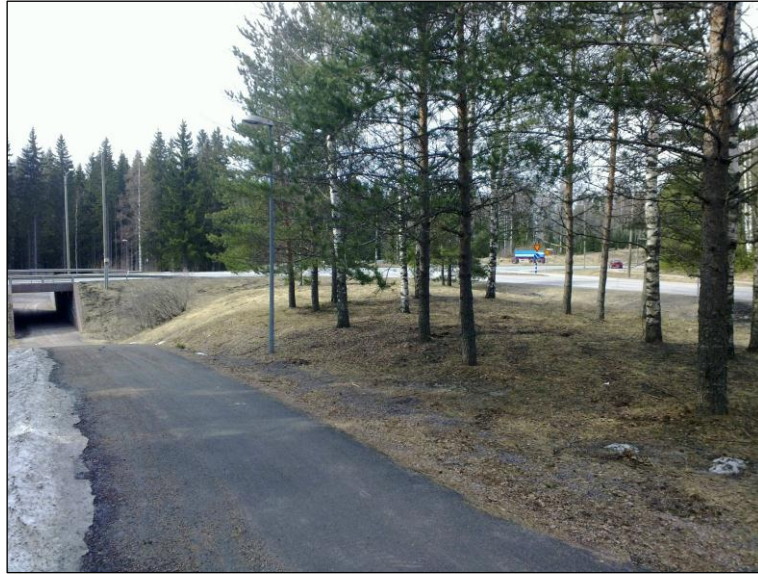
Nuottimutkantie on kunnostettua kevyenliikenteenväylää/tilustietä sekä pihakatua joiden varsilla ei merkkejä aikaisemmasta tielinjasta. Vanha tie on tällä välillä täysin edelleen käytössä ja nykyisten teiden kohdalla etelään vt3:n ja Vesajärventien liittymään.

Nuuttimutkantietä, N 6844837 E 296882 suunta 10

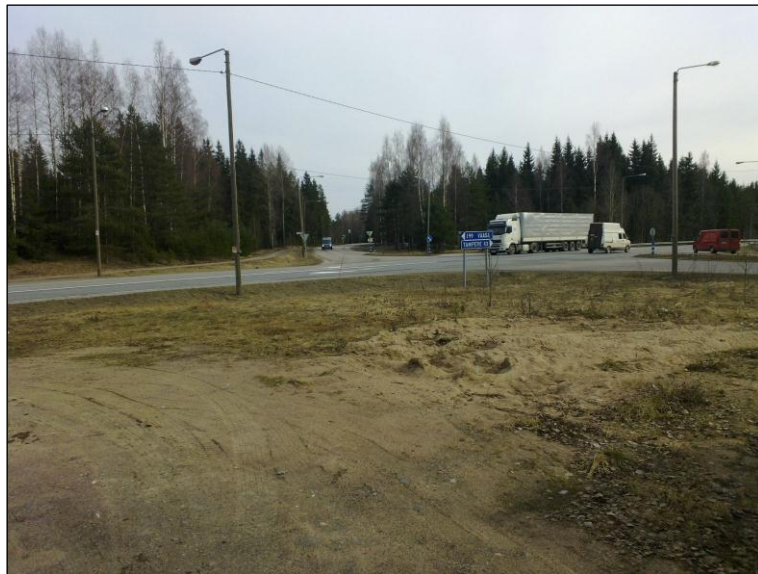
Vt3:n, Valtakadun ja Vesajärventien liittymän alueella ja liepeillä ei ole mitään jälkiä vanhasta tielinjasta. Vanha tie on kokonaisuudessaan nykyisten teiden alla ja osin hävinnyt liittymäalueen laajojen tieleikkausten (mm. vt:3:n länsipuolella on laaja maaleikkaus josta maa-ainesta viety pois laajalta alueelta) teossa. Liittymästä kaakkoon vanha tielinja on kokonaisuudessaan nykyisen Valtakadun ja edelleen Turkimustien alla. Teiden varsilla ei havaittu mitään merkkejä vanhasta tielinjasta. Valtakadun ja Turkimustien liittymän eteläpuolella on tasoitettua latu- ja polkupohjaa (Pirkanpolku) jota ei voi sekoittaa vanhaan tielinjaan – kyseessä on moderni rakenne.

Valtakadun ja vt3:n liittymä, N 6842908 E 296458 suunta 337

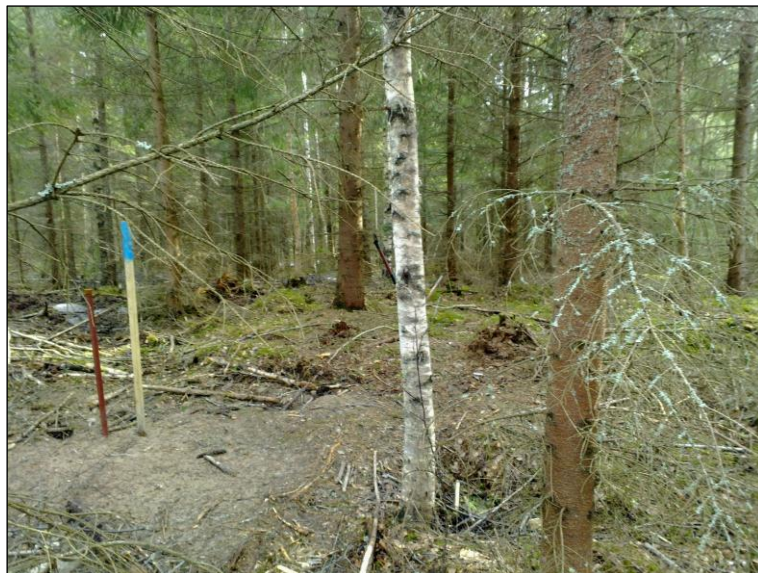
Vt3:n Valtakadun ja Vesajärventien liittymä, N 6845224 E 296109 suunta 121

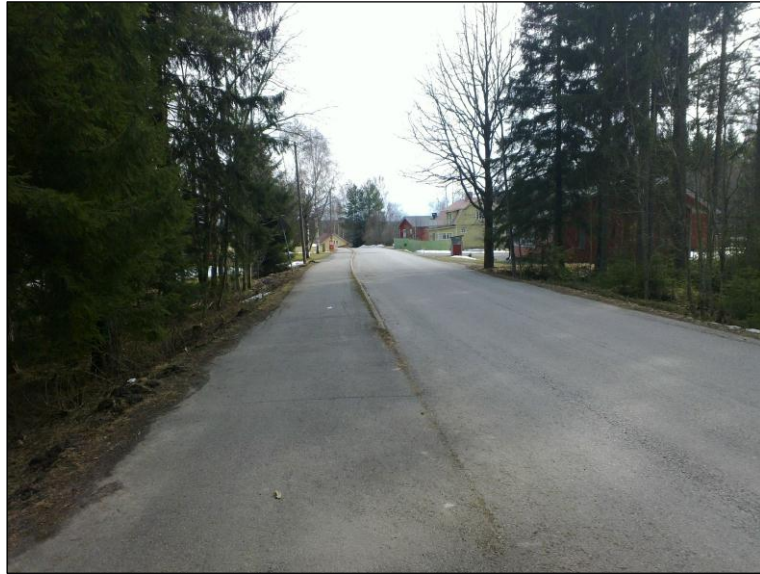
Vt3:n uuden Kyröskosken liittymän alue tarkastettiin kokonaisuudessaan maastossa liittymän eteläpuolisella alueella vt. 3:n molemmin puolin, samoin pohjoisen suuntaan rakennettava uusi tielinja vt3:n itäpuolella, sekä Turkimuksessa tien länsipuolisia alueita missä uusia tiejärjestelyitä. Alueet ovat kivikkoista metsämaata. Alueella ei havaittu mitään muinaisjäännökseen viittaavaa.

Uuden liittymän aluetta vt3:n länsipuolella N 6843825 E 296689 suunta 167

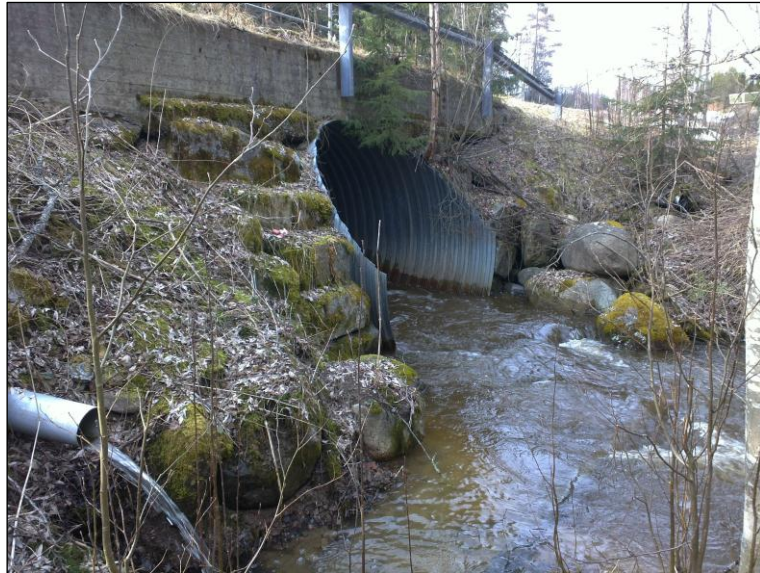
Turkimustietä, N 6843367 E 297089 suunta 172

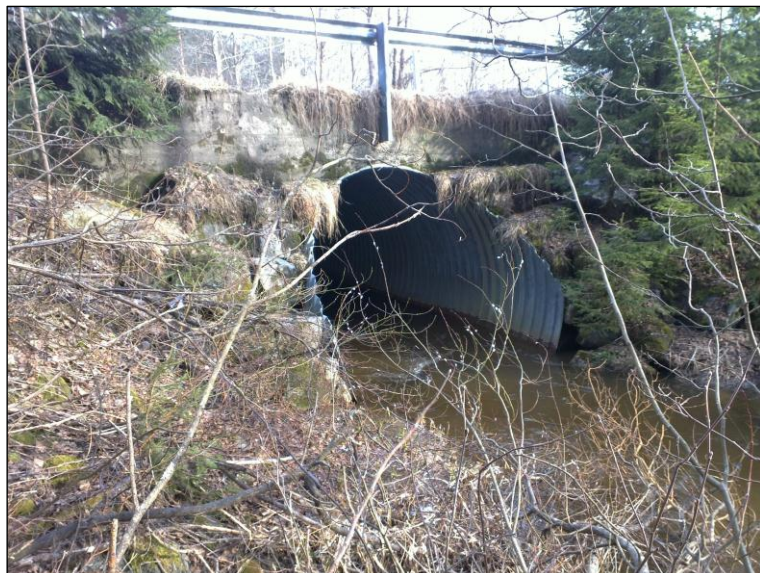
Turkimustien eteläpäässä, tutkitun alueen rajalla tie ylittää Turkimusojan. Isojakokartan mukaan vanha tie olisi voinut ylittää ojan nykyisen sillan itäpuolelta. Maastossa ei kuitenkaan havaittu mitään merkkejä siitä, että tie olisi kulkenut kohdalla idempänä ja että idempänä olisi ollut ojanylitys. Vanha tie on Turkimusojan kohdalla kulkenut nykyisellä linjauksella. Nykyinen silta on teräsputki ja sillan kansi betonia. Teräsputken ympärillä, betonikannen alla on kiveystä joka saattaa olla peräisin vanhemmasta siltarakenteesta.

Turkimusojan silta, N 6842842 E 297058, suunta 345

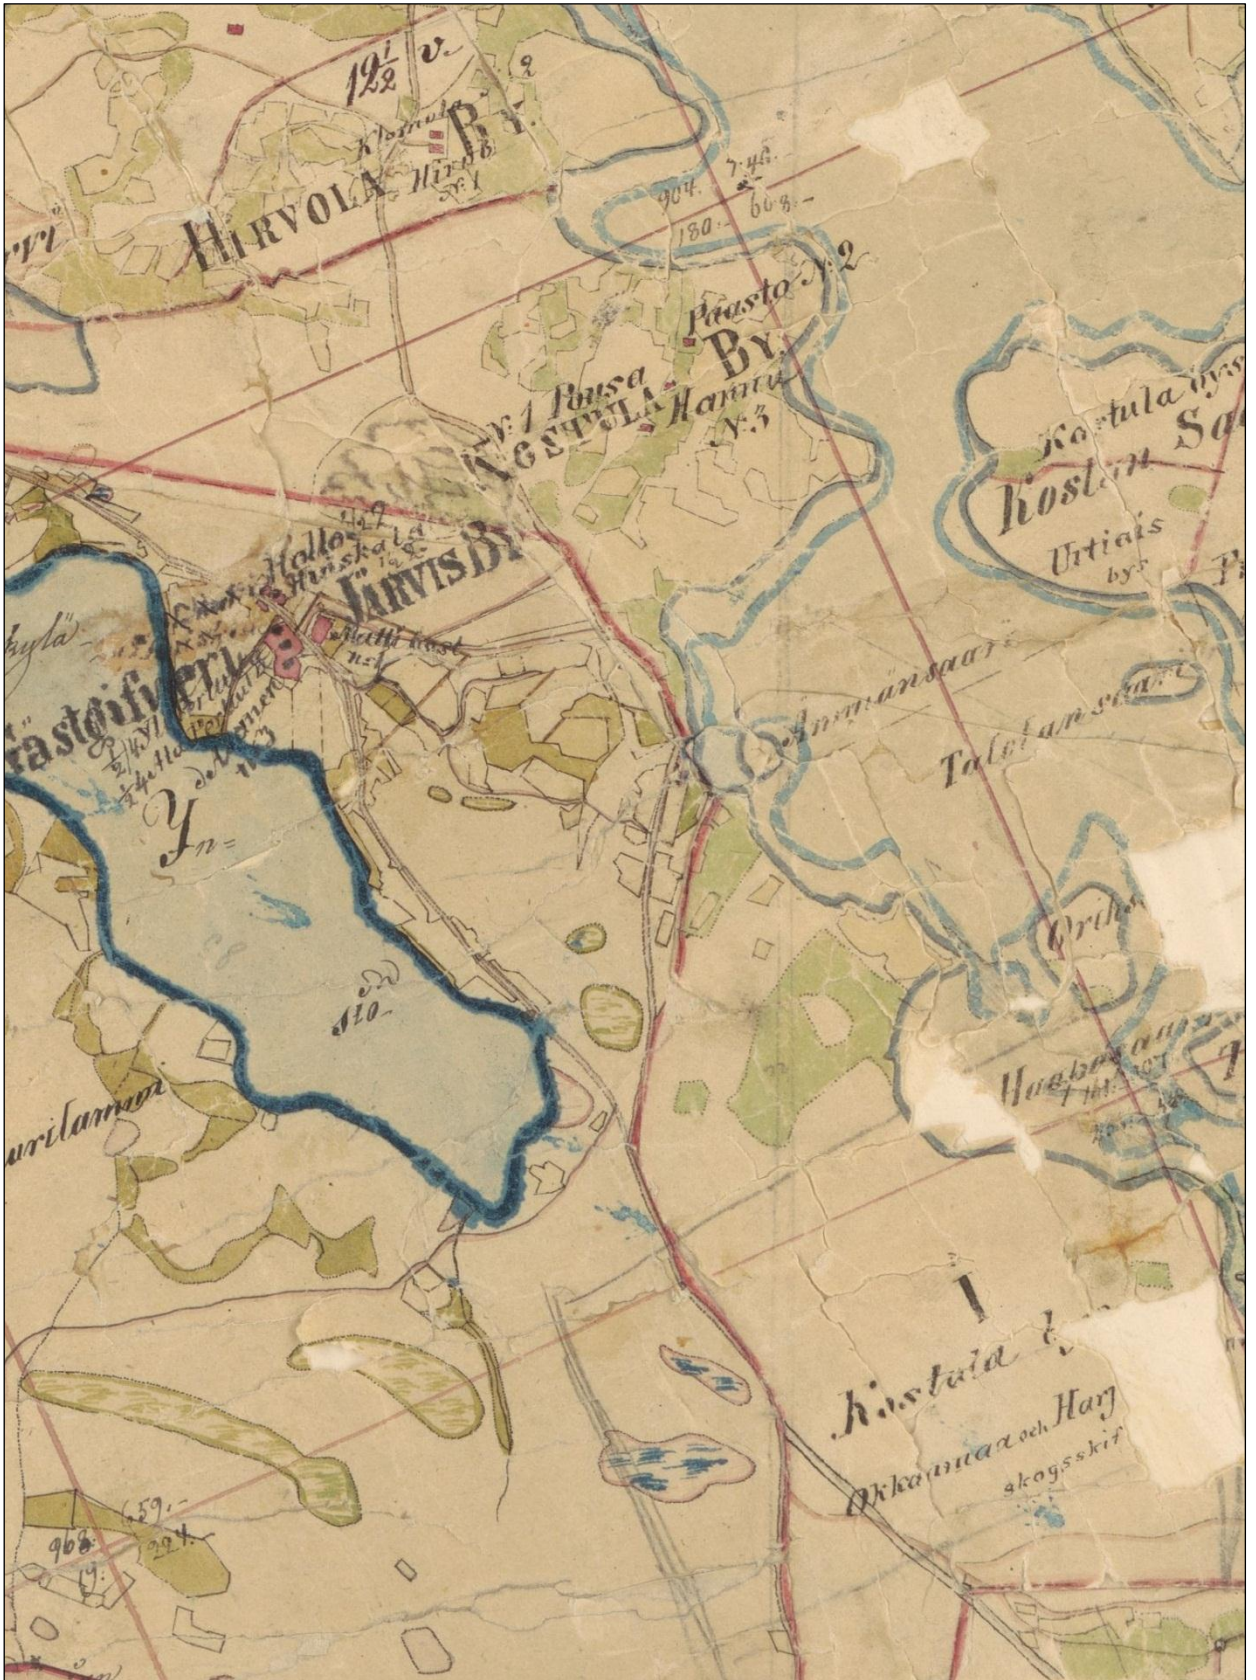
Alueen eteläpää, Turkimus.

Kartta 1797, A17 21/1, Pappilan Koskenmaa. Pääle piirretty uusi vt. 3:n linjaus.

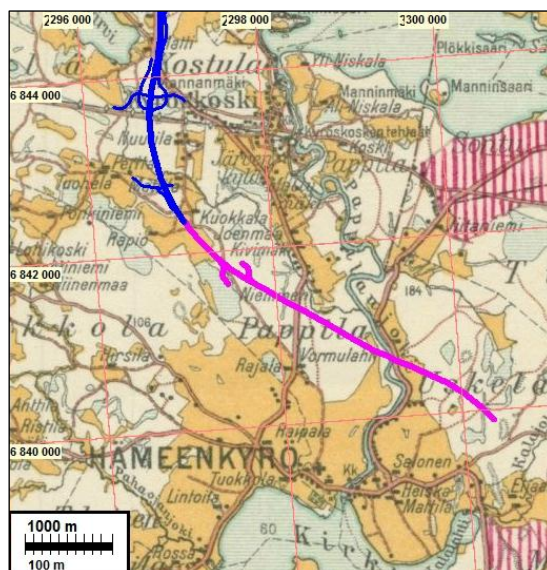
Ote Senaatinkartasta v. 1910. Päälle on piirretty nyky. koordinaatisto sekä sinipunaisella ja sinisellä vt. 3:n uusi linjaus (osittain). Kyröntien päälinjaus on siirtynyt idemmäksi kulkemaan Kyröskosken kautta. Alla ote taloudellisesta kartasta v. 1933, johon myös päälle piirretty vt3.
