Hämeenkyrö Vt. 3:n parannusalueen Hämeenkyrön liittymän tienoon muinaisjäännösinventointi 2011

Timo Jussila

Kustantaja: Ramboll Finland Oy

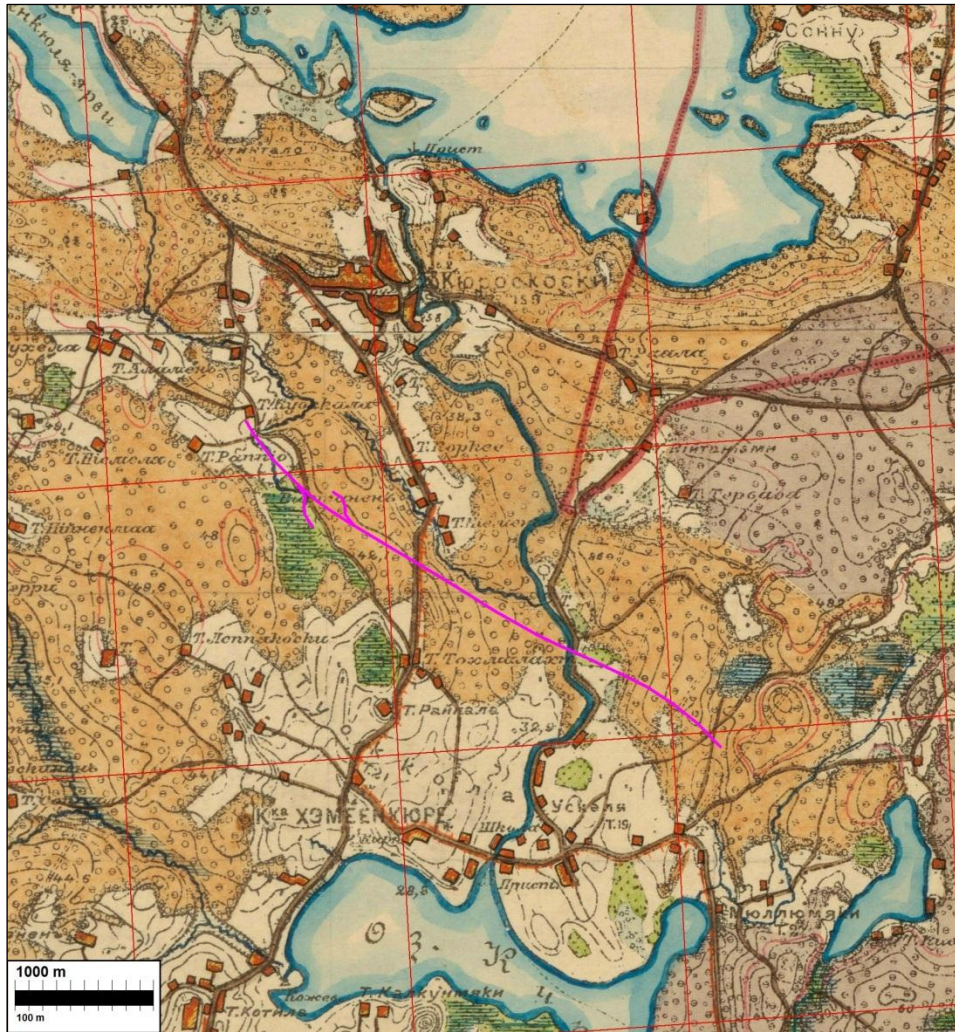
Ote Senaatinkartasta v. 1910. Päälle piirretty nyk koordinaatisto sekä sinipunaisella vt. 3:n uusi linjaus (osittain). Alla ote taloudellisesta kartasta v. 1933

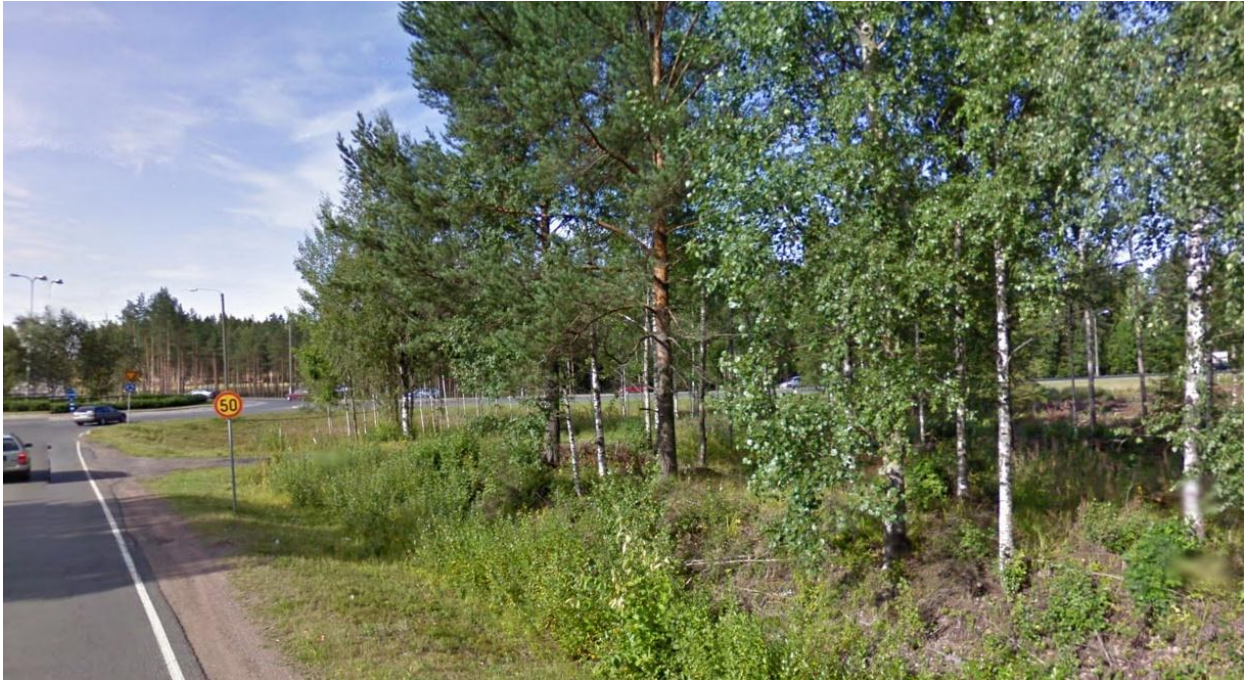
Häijäntie vas. Liikennemerkin takaa erkanee metsätie pohjoiseen, joka vanha Vaasan tien tielinja (koillisesta).

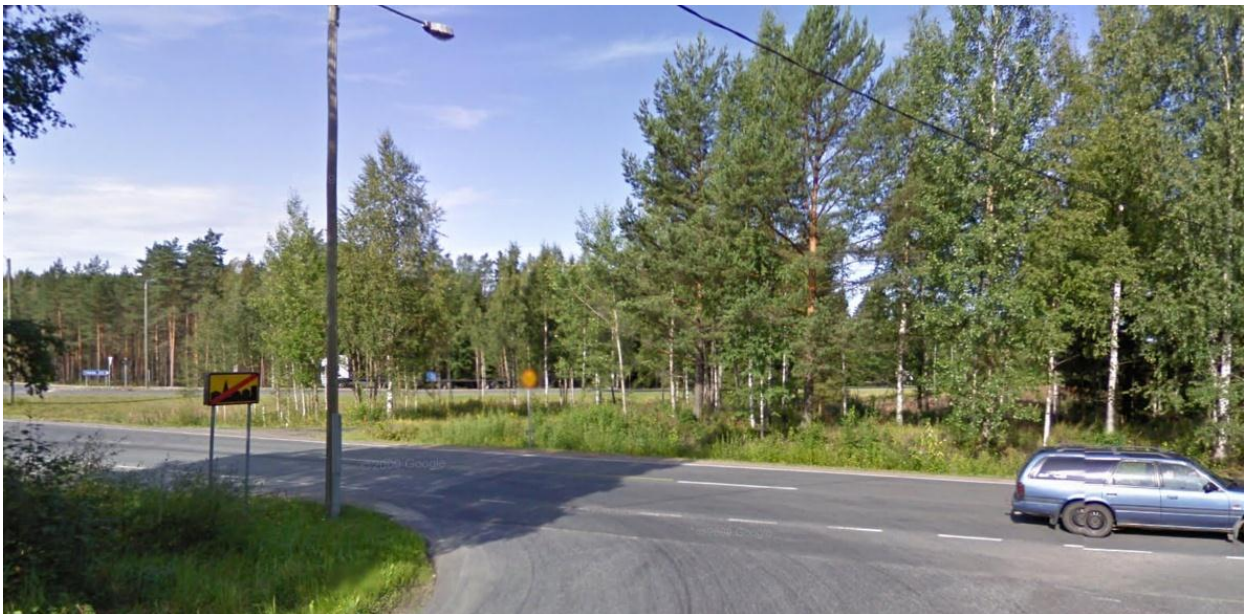
Sama kohta kuvattuna kaakosta Nuijamiestentieltä. Vanha tielinja erkanee valotolpan takaa metsään.

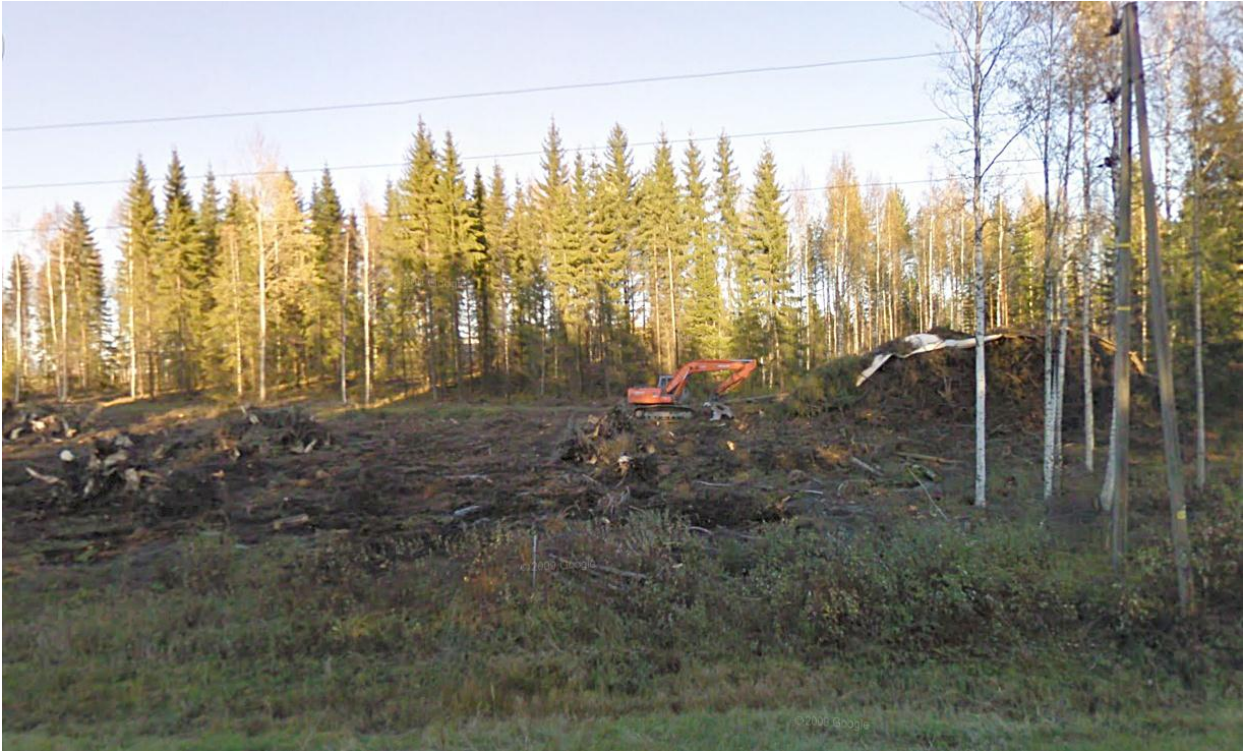
Vanha tielinja kulkee metsätienä taustalla, hakatun metsän reunan ja kaivinkoneen välillä. Kuvattu n. 150 m vt 3:n ja Häijäntien risteyskosen luoteispuolelta koilliseen.

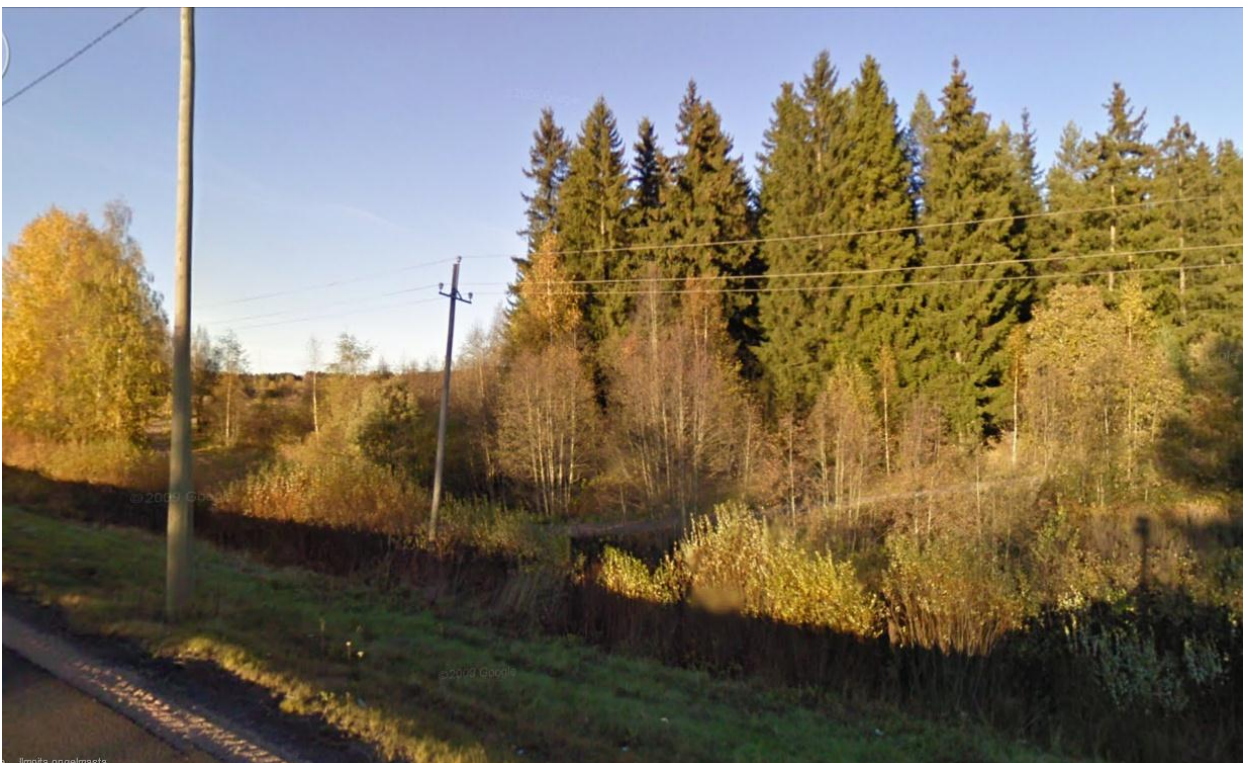
Vanhan tielinjan mutka kaartuu kohti vt 3:a metsän reunassa kulkevana pienenä soratienä. Kuva n. 700 m risteyksestä luoteeseen.

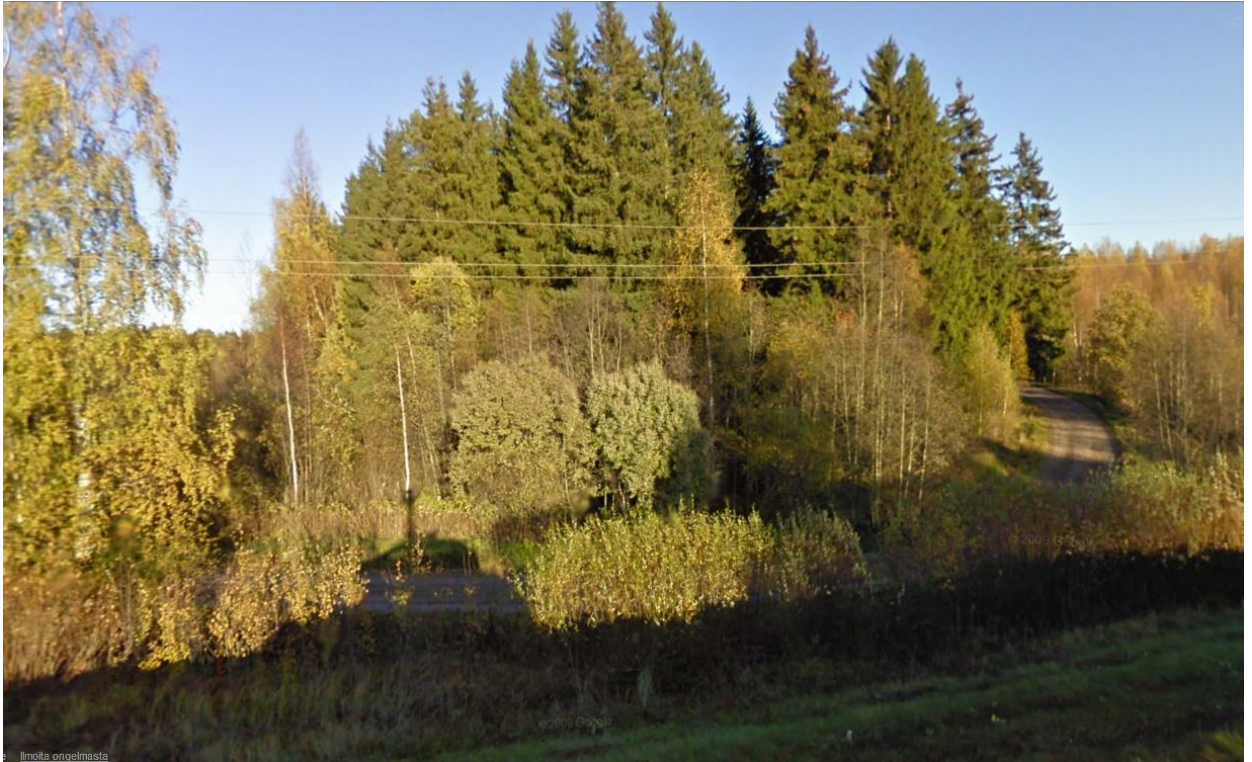
Noin 800 m risteyksestä luoteeseen. Vanhan tielinjan mutka vt 3:n kupeessa – nyt pieni soratie.

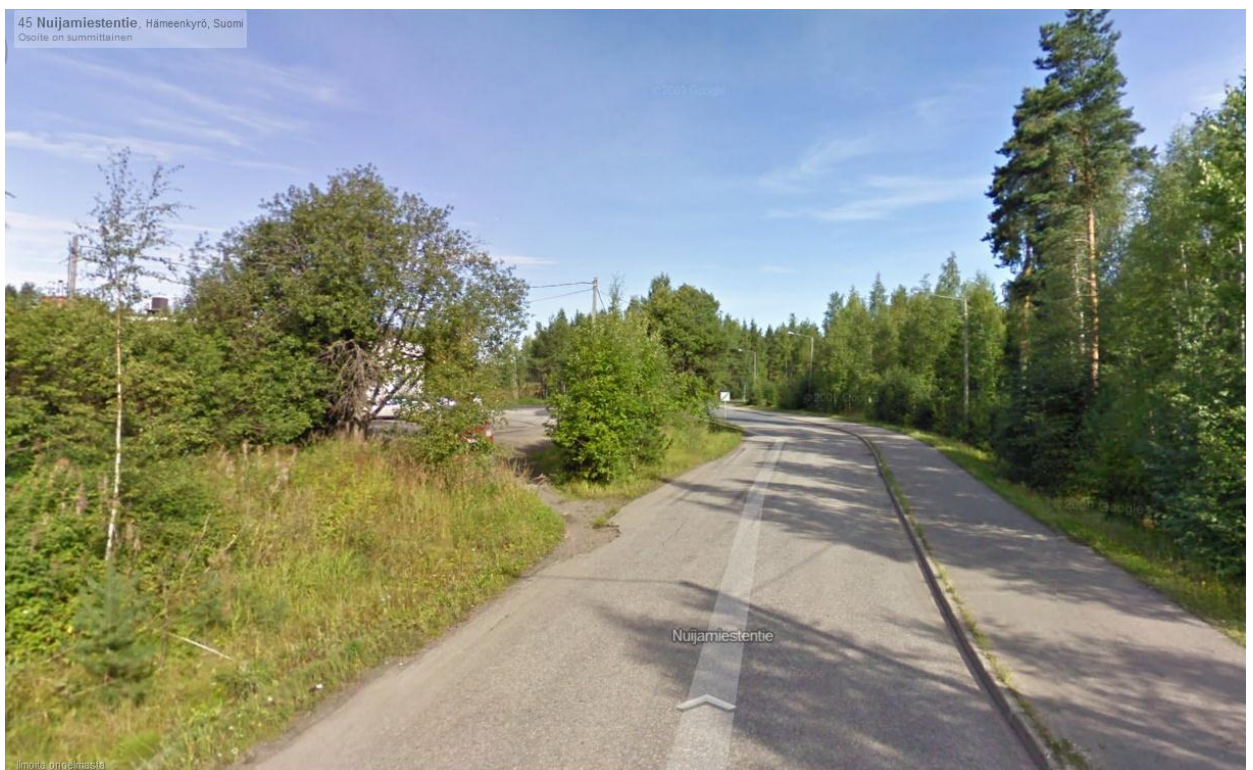
Nuijamiesten tien luoteispäätä tulevan liittymän eteläpuolella, vas huoltamo. Vanha tielinja kulkenut suoraan huoltamon takaa, nykyinen tie siirretty vanhasta hieman koilliseen.
