Hämeenkyrö-Ylöjärvi Vt. 3:n linjausvaihtoehtojen muinaisjäännösinventointi 2010

Kustantaja: Ramboll Finland Oy

Alue: Valtatie 3:n vaihtoehdotiset linjaukset välillä Ylöjärvi-Hämeenkyrö sisältäen nykyisen valtatieen reunamat.

Tarkoitus: Tarkistaa riittävässä määrin, onko suunnitelluilla linjauksilla ja niiden välittömässä läheisyydessä (n. 100 m leveä käytävä) muinaisjäännöksiä.

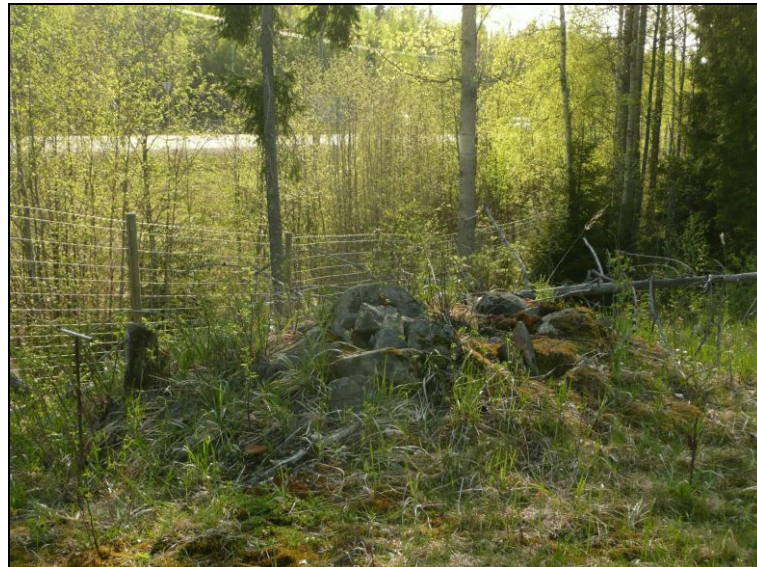
Kansikuva: Røykkiö (kohde 35) tielinjauksen ja tutkimusalueen länsipäässä

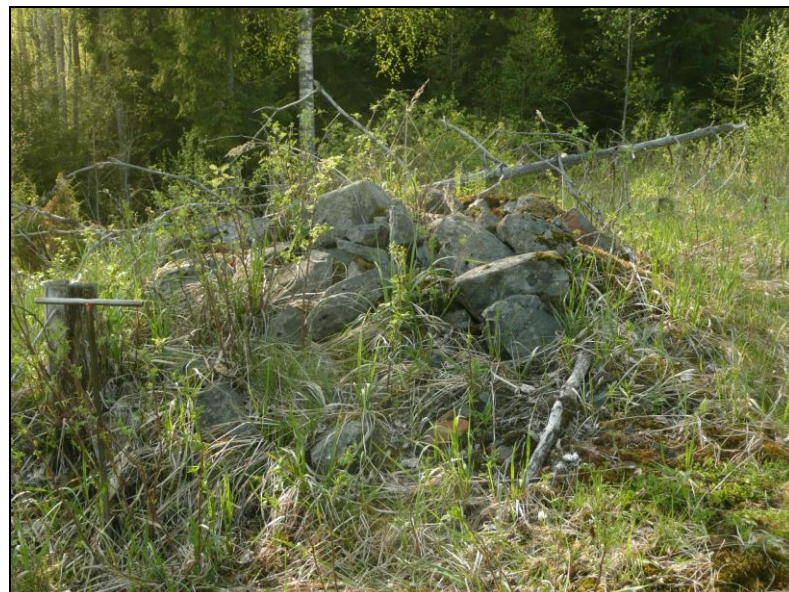
röykkiö.

Huomiot: Muinaisjännösrekisteri; "Uuni sijaitsee Tampere-Vaasa -tien varressa Salminusjärvestä (kartalla Salmelusjärvi) noin 300 m pohjoiseen olevalla kalliolla, jonka etelä-ka länsipuolella on kuiva Salminussuo (Salmelussuo). Uuni on sammaloitunut kivi-röykkiö, jonka koko on 2 x 2 x 0,5 m. Keskellä on vajoama ja kallionlaidassa on mahdollisesti ollut suuaukko."

Poutiainen & al. 2010: Röykkiö oli ennallaan, mutta mahdollisesti se on ruohottunut lisää, mikä saattaa hankaloittaa sen havaitsemista maastossa. Röykkiö, joka on nykyisin aivan valtatie varren hirviadan vieressä, erottuu kuitenkin hyvissä oloissa jopa valtatielle saakka. Röykkiön ympäristöä tielinjalla inventoitiin tarkasti, mutta muita merkkejä muinaisjäännöksistä ei todettu. Röykkiön ajoitus ja funktio on epävarma - jonkinlainen kiuas ilmeisesti – mahd. ns. ryssänuuni.

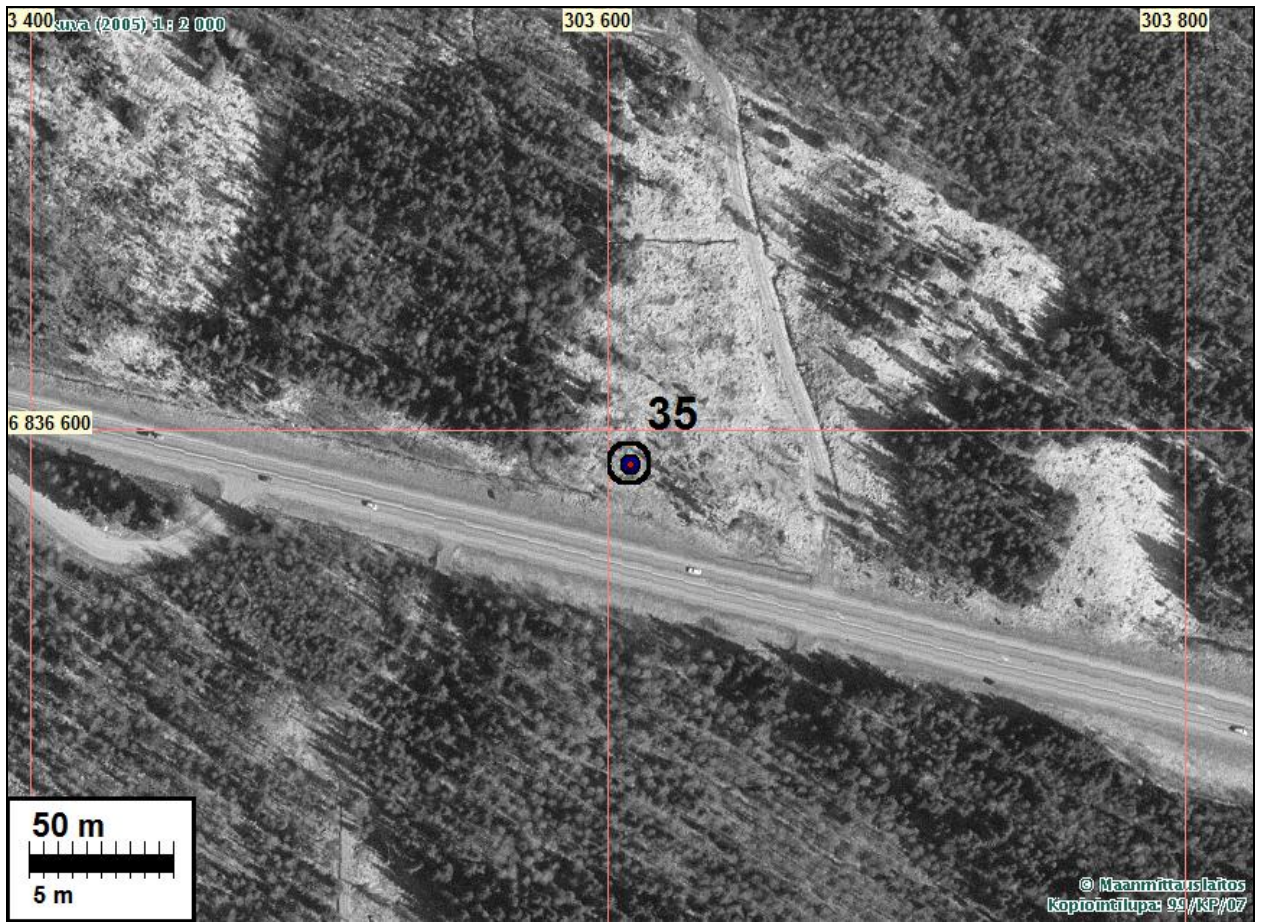
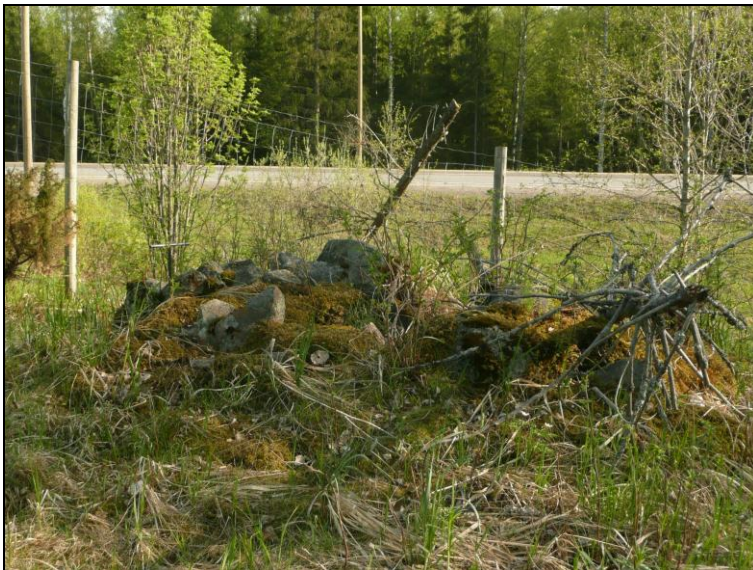
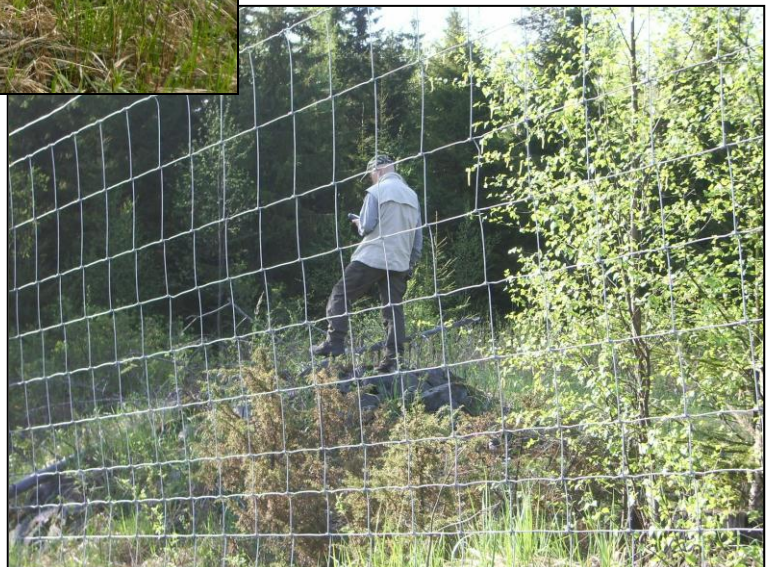
Röykkiö hirviäidan kupeessa.
Oik. H Poutiainen röykkiön päällä

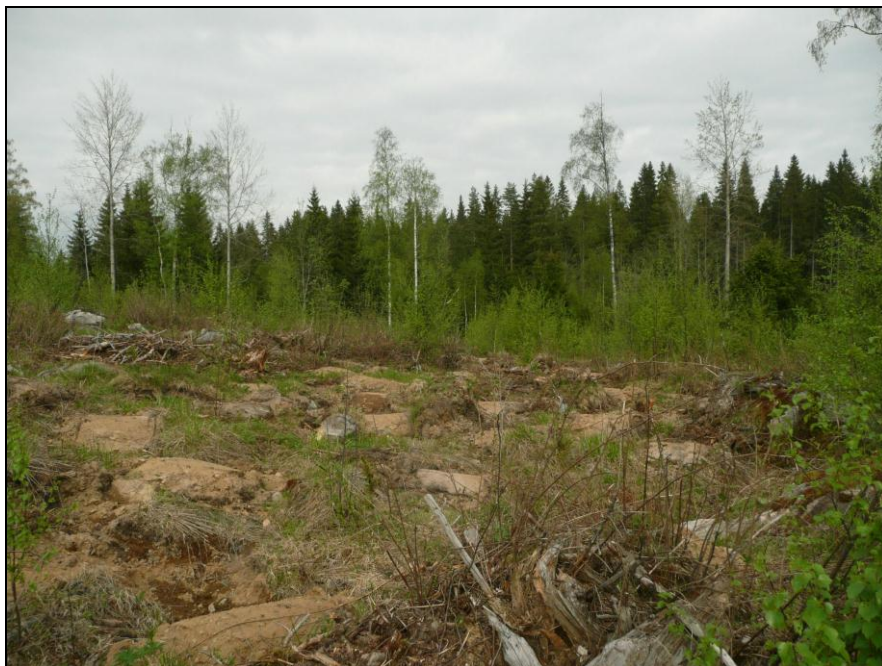
Huomiot: Paikalla oli inventointiajankohtana suhteellisen tuore metsänlaikutus varsin laajalla alueella, laikkuja parin - kolmen metrin välein, ja niissä kivennäismaa paljaana. Kolmesta vierekkäisestä laikusta eli pieneltä alalta löydettiin pintapöiminnällä keramiikkaa ja lisäksi yhdestä kohdasta hieman palanutta luuta. Kaivauslastaa käyttäen löydettiin keramiikkaa hieman lisää. Kvartsi-iskoksia yms. ei havaittu missään, vaikka alue tarkastettiin huolellisesti. Löydöt ja paikan sijainti viittaavat nuorakeraamiseen asuinpaikkaan. Paikalla on kivinen ja lohkareinen, päivänpaisteinen tasanne loivahkon mäkirinteen juuressa. Maalaji on hiekkamoreeni. Alempana mäkeä kiertää vähävetinen puro. Paikan rajausta on epäselvä, kuten usein vähä- ja keskittyntylöytöillä nuorakeraamisilla paikoilla. Maanalaisia rakenteita - joita ei nyt havaittu - saattaa olla laajemminkin alalla. (Poutiainen, Rostedt ja Sepänmaa).

Löytökohta kuvan keskellä. Asuinpaikan maastoa itään.

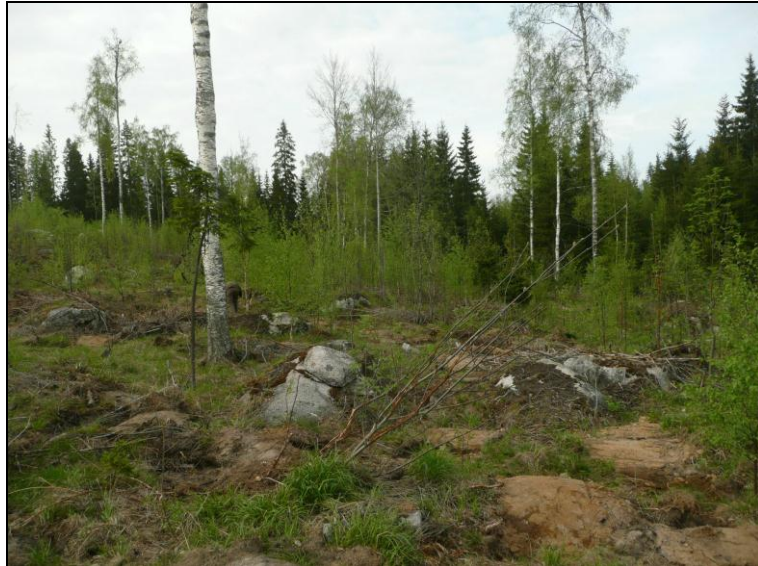
Asuinpaikan maastoa luoteeseen.

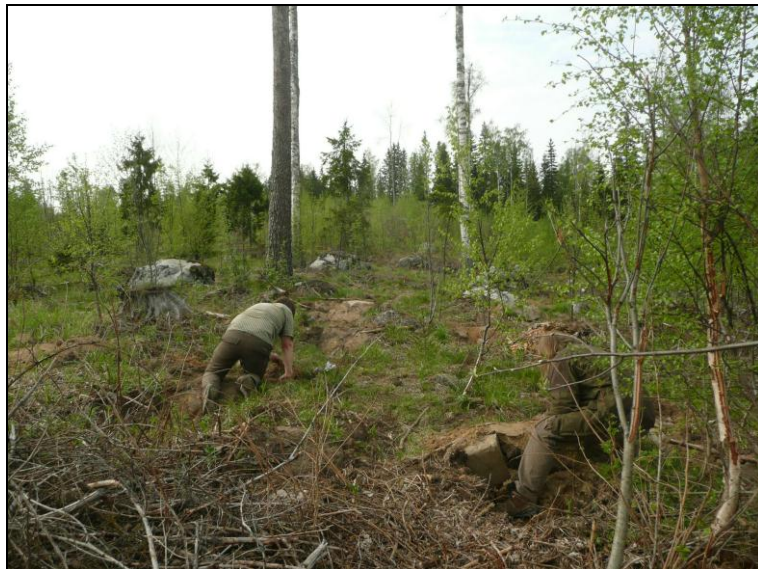
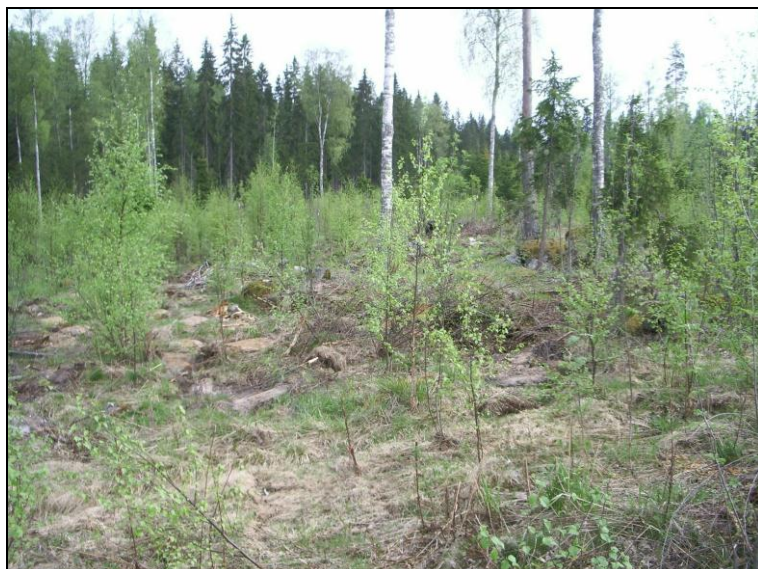
Yllä. T Sepänmaa tutkii keramiikan löytötienoota. Alla asuinpaikka kaakkoon.

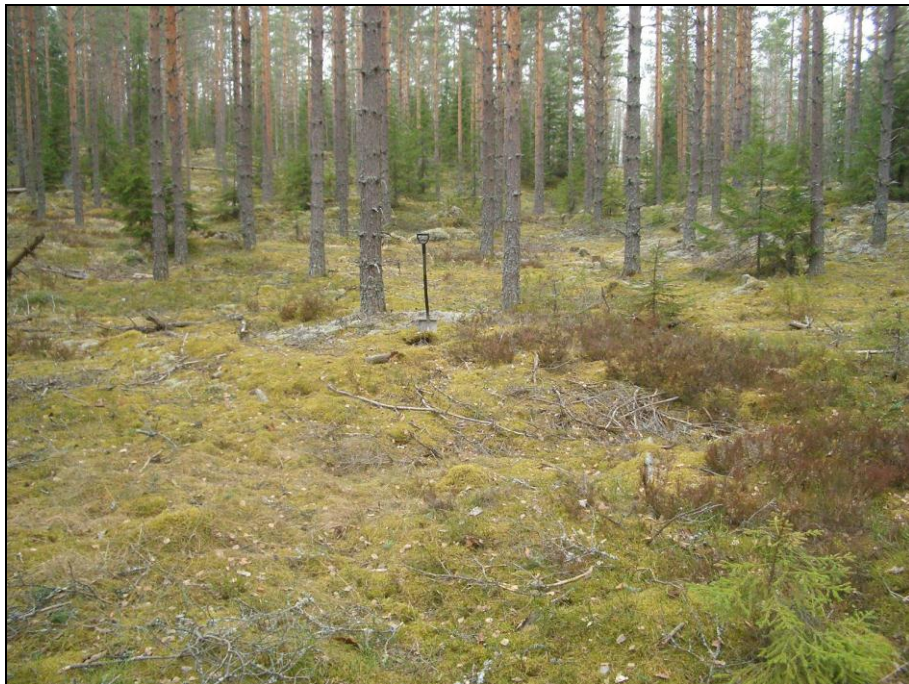
Huomiot: Alue on kumpuilevaa maastoa soiden välillä, maaperä kivinen ja louhikkoinen. Kumpareiden välillä on matala vähäkivinen pieni laakso, hiekkamaaperä. Laakson keskellä on vanhan ja avatun hiilimiilun pohja. Hiili miilu on ollut sitä poltettaessa maakumpare: sen sisälle on ladottu puita, ja puukasa peitetty maalla ja turpeella. Polton jälkeen turpeet poistettu ja hiilet siinä alla. Jäljelle jää hyvin matala, tuskin havaittava kumpare tai ojien reunustama tasanne. Miilunpohjaa reunustaa ojamaiset kaivannot josta nostettu turvetta ja maata poltettavien puiden päälle. Tämä miilu on halkaisijaltaan (ojasta ojaan) n. 7 m ja muodoltaan pyöreähkö tai neliömäinen jossa pyöreät kulmat. Kolmella sivulla on oja näkyvissä yhdellä sivulla se on täyttynyt. Luoteisreunalla on matala kasa johon on miilua avattaessa nakeltu turpeet puiden päältä. Kyseessä on suhteellisen yleinen hiekkakankailla esiintyvä jäännö. Hiilimiilut ovat yleensä laajempaan, myyntiin tarkoitetun hiilen polttoon tehtyjä. Vielä yleisempiä ovat omatarvepolttoon tehdyt hiilihaudat, jossa lopputuotteen määrä on ollut vähäisempi kuin miilussa. Miilun huonona puolena on ollut polton tarkkuus. Usein poltto epäonnistuu jolloin koko miilun tuotto menee pilalle – palaa noeksi. Tällöin miilua ei avata kokonaan ja jäljelle jää ojien ympäröimä kumpu jossa jossain kohtaa noin neliön kuoppa josta todettu polton epäonnistuminen. Tämä miilu on onnistuneen polton jäännö - jäljellä vain pohja.

Miilunpohja kuvan keskellä. Edessä sitä reunustavan kaivannon jäännettä.
