HÄMEENLINNA Vanajan vankila Ojoisten osasto konekaivun arkeologinen valvonta 2018

Tilaaaja: Senaatti-kiinteistöt

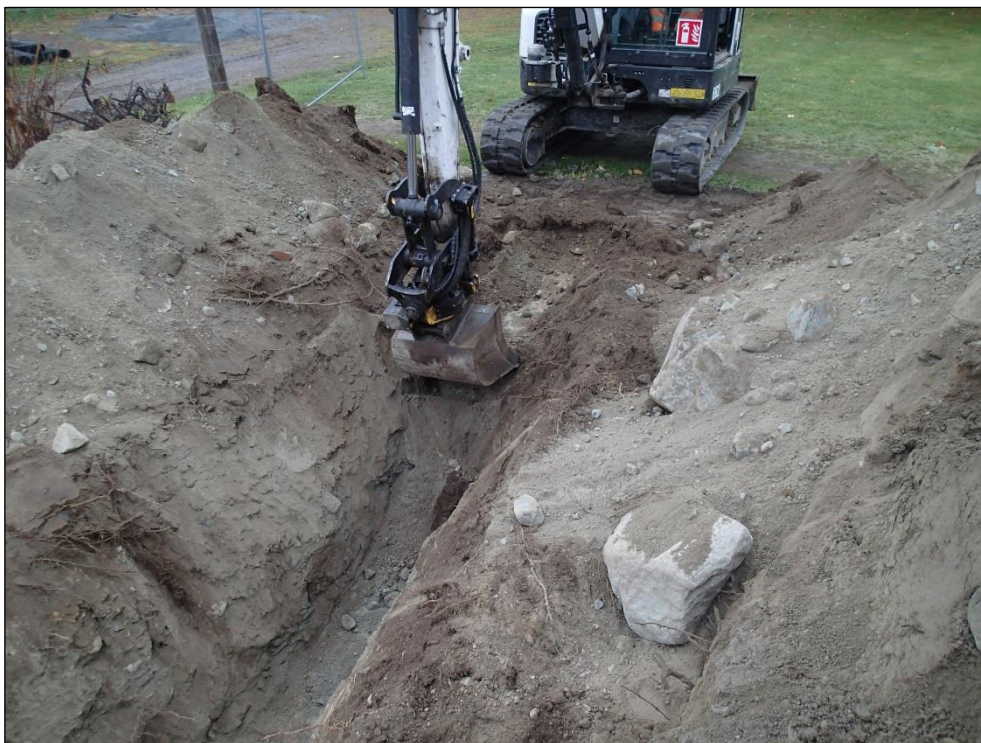
Kaakkoon. Ojaa kaivetaan valvotun osuuden alkupäässä.

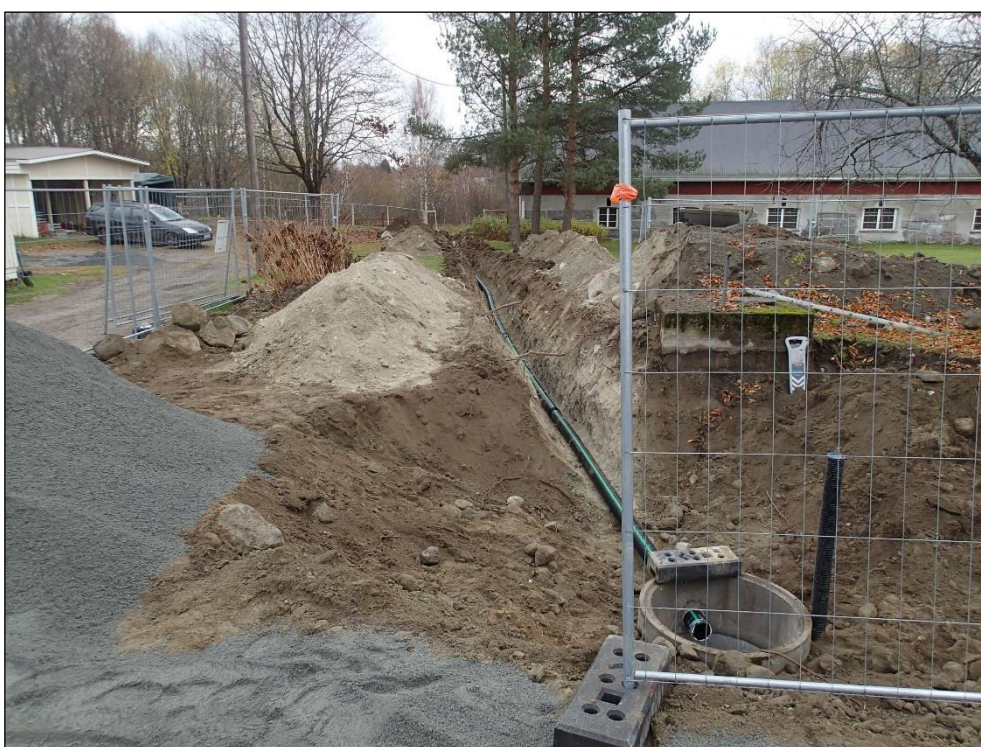
Etelään. Valmis oja alkupäästä katsoen. Etualan kaivo ja sen kuoppa olivat tehty ennen valvontaa.

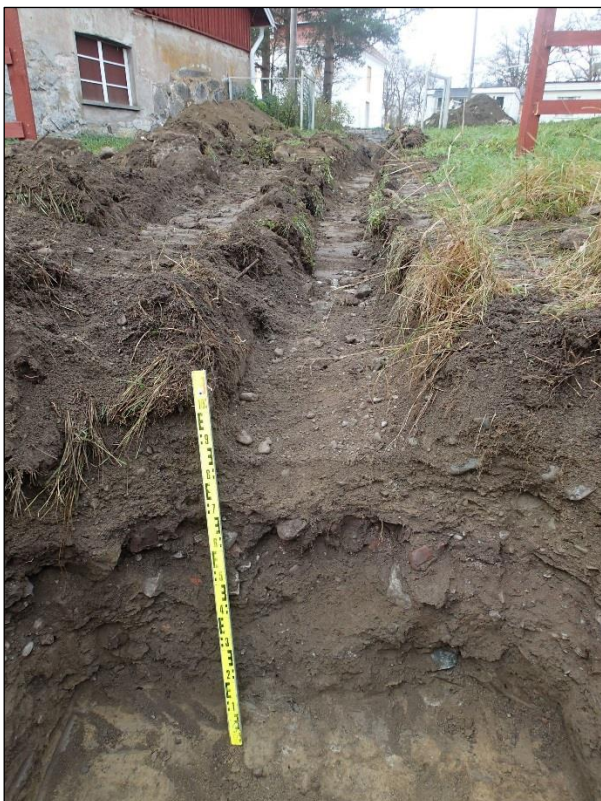
Pohjoiseen. Valmis kaivanto loppupäästään kuvattuna. Etualalla nyt kaivettu kaivon paikka.

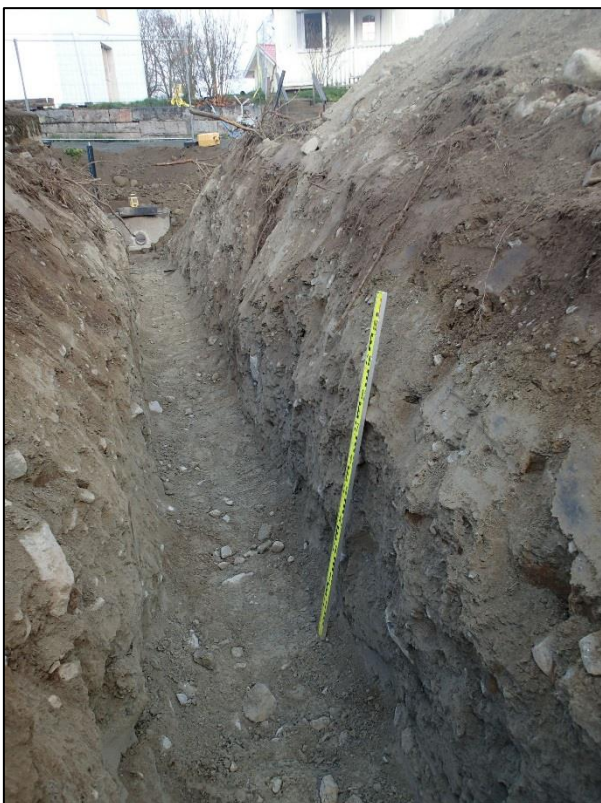
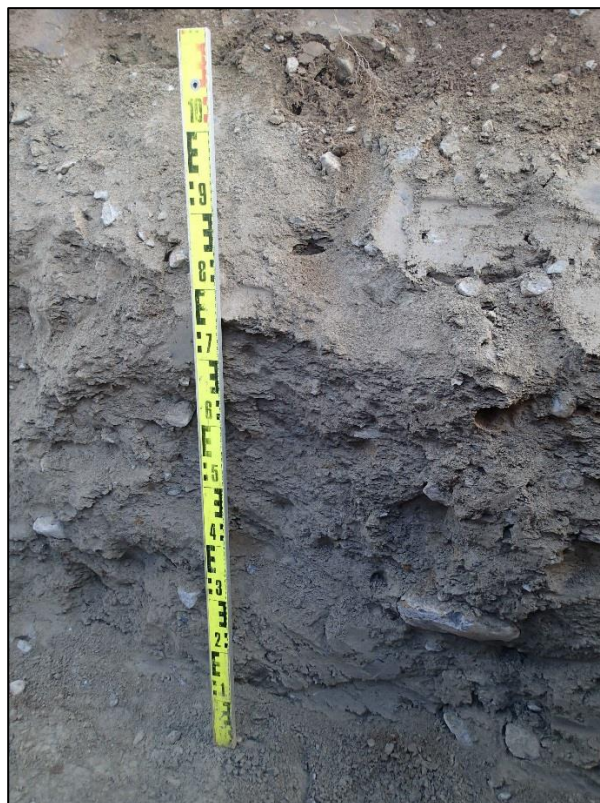
Vasemmalla: Pohjoiseen. Näkymä kaivannon alkupäästä. **Oikealla:** Kerrostumat samalla kohtaa, pinnaista lukien: n. 0-20 cm sekoittuneita ja puhtaita maanrakennuskerroksia vailla mitään löytöjä ja n. 20-100 cm tiiviiksi pakkaantunut koskematon moreeni, jonka kivet olivat särmikkäitä ja maa vaikutti sisältävän kaikkia raekokoja sorasta saveen.

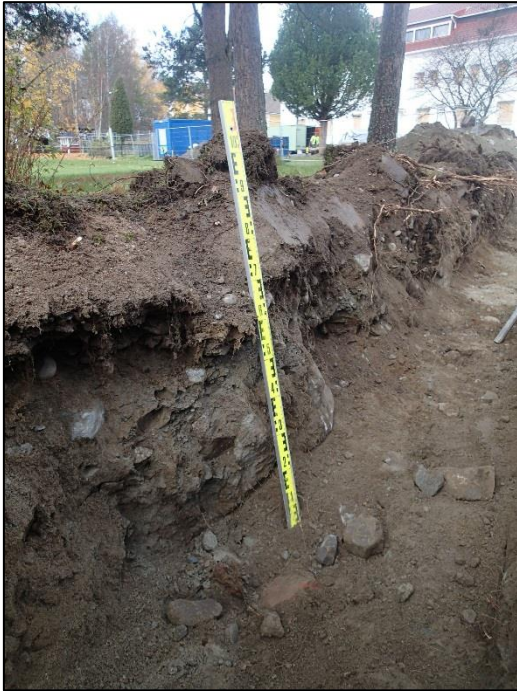
Luoteeseen. Näkymä ojan loppukolmannekselta. Pohjamaa on alkanut vaihettua aiempaa hietaisemmaksi alkaen kuvan mäntyjen takaa. Pohjamaan kivet ovat silti vielä hyvin särmikkäitä. Myös pintamaan kerrostumat ovat alkaneet sisältää teennöksiä mäntyjen tasalta lähtien. Tässä kohtaa artefaktit ovat silti vielä nykyaikaisia. Pohjamaan ja sekoittuneiden kerrostumien raja esiintyy latan n. 20 cm kohdalla.

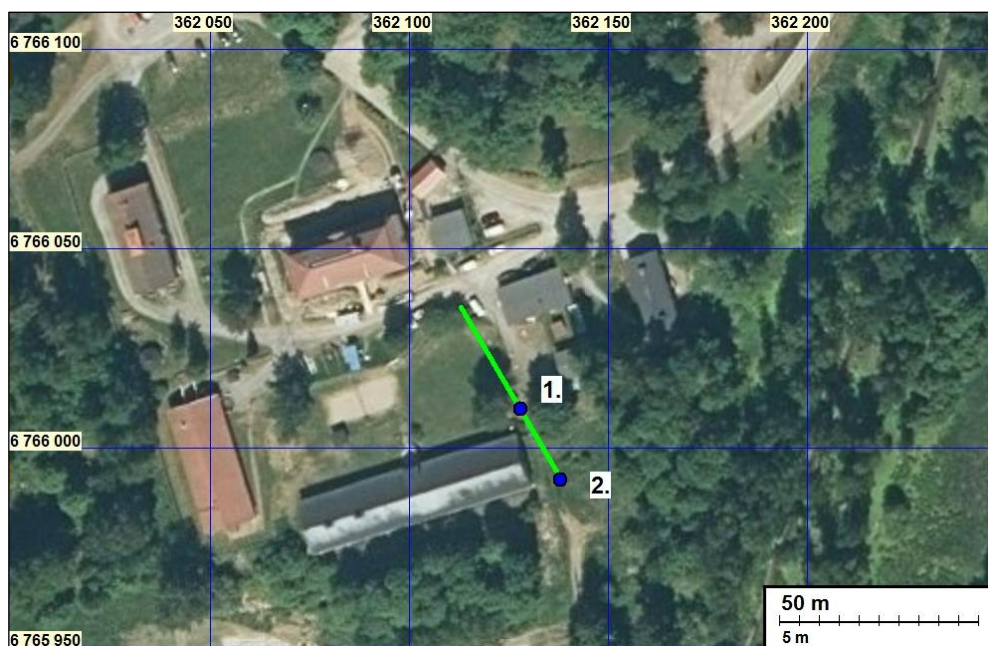
Valvonnassa saatiin alueen mennyttä maankäyttöä valaisevia havaintoja kahdessa kohtaa, kaivannon eteläisessä loppupäässä. *Havaintopisteessä 1.* (ks. ilmakekuva alla) esiintyi pohjamaan päällä useampia muokkauskerroksia. Niiden kohdalta esiin tulleet löydöt olivat moderneja, mutta löytöjen yhteyttä havaittuihin kerrostumiin ei voitu todeta. Kerrostumista ei saatu löytöjä, kun niitä tutkittiin ojan seinämästä lastalla kaivaen. *Havaintopisteessä 2.* havaittiin pintamaan sekoittuneiden, ja nykyaikaisia löytöjä sisältävien kerrostumien lisäksi kolme kerrostumaa, Y1, Y2 ja Y3, joista esille tulleet aineistot olivat todennäköisesti 1900-lukua edeltäviä, mutta paljolti myös vaikeasti ajoitettavia. Havaintopiste 2 sijaitsee ojan loppupään imeytyskaivon kaivannon kohdalla, jonka seinämistä havainnot tehtiin.

Kaivettu oja vihreällä. Havaintopiste 1: N 6766010 E 362128 ja havaintopiste 2: N 6765992 E 362138

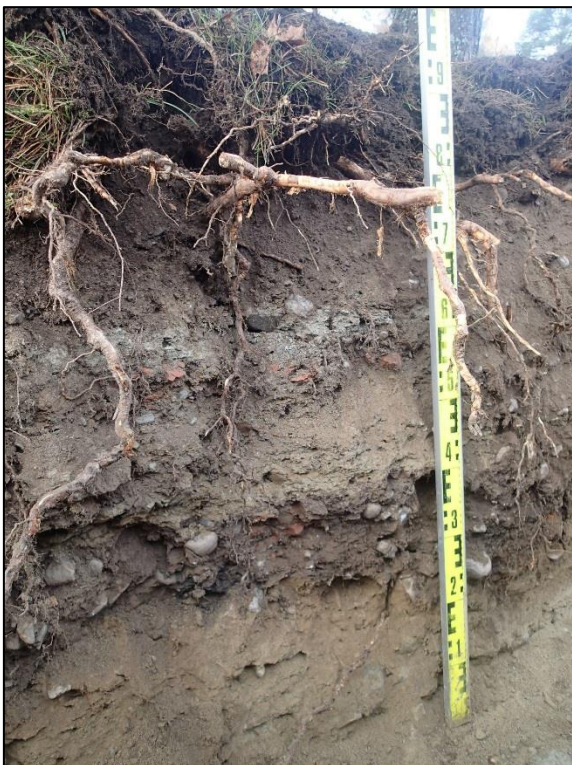
Havaintopiste 1. Ojan länsiseinä. Koskemattoman pohjamaan raja näkyy latan n. 20 cm kohdalla. Sen yläpuolella esiintyy useampia täyttökerroksia, joista osa sisältää tiilien paloja.

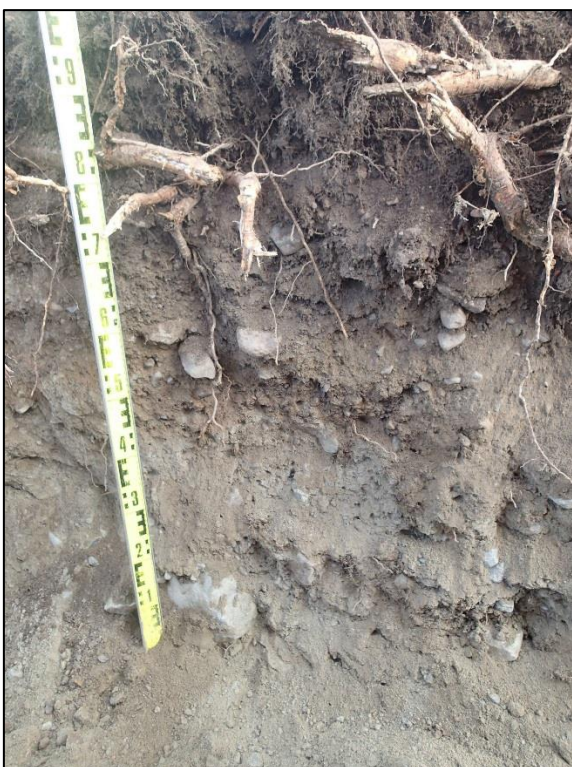
Havaintopiste 1. Ojan itäseinä. Täyttökerrokset vaikuttavat jatkuvan ojan pohjalle asti, mutta epäselvempinä kuin länsiseinämässä. Myös tiilienpalojen määrä on huomattavasti vähäisempi kuin länsipuolella.

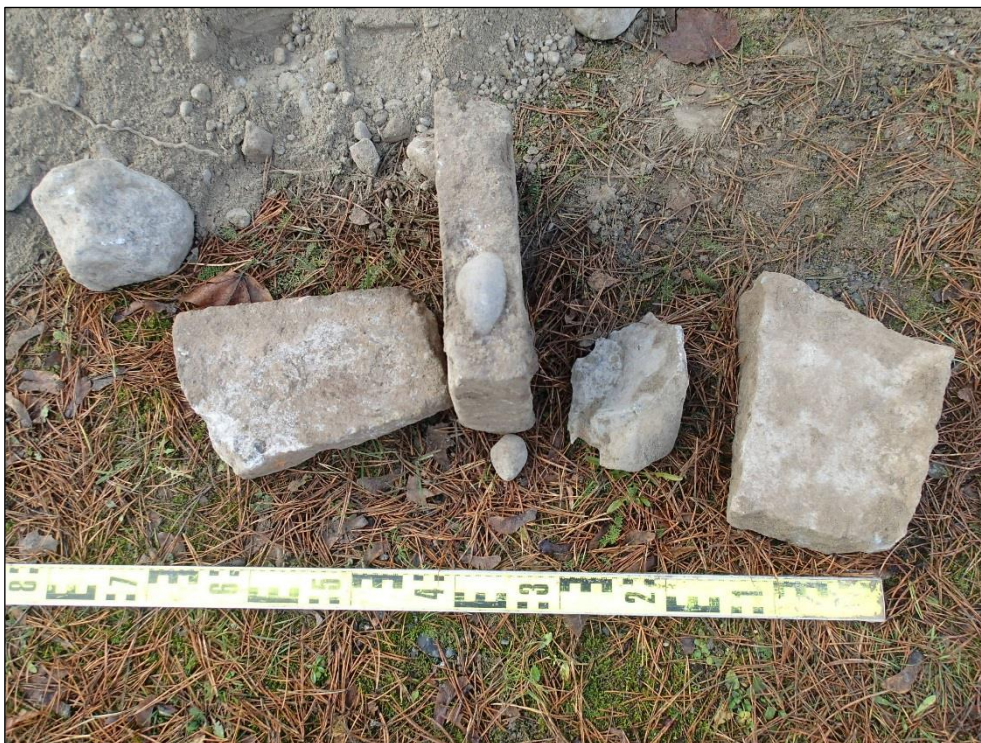
Havaintopisteen 1 kohdalta esiin tulleita betonin kappaleita.

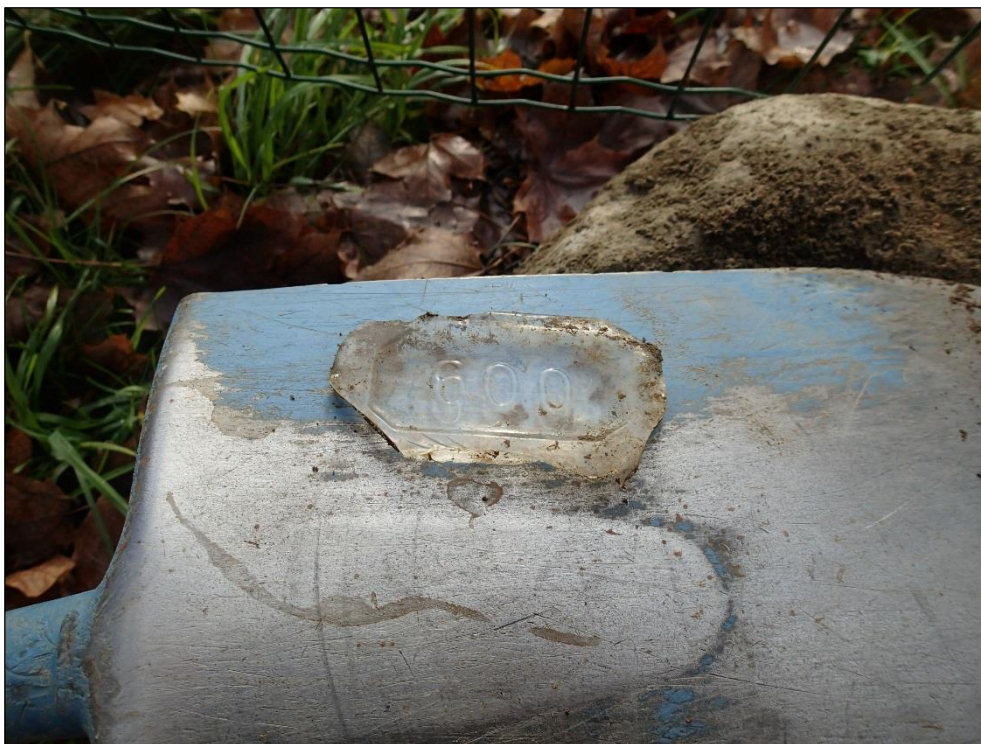
Havaintopisteen 1 kohdalta löytynyt astialasin pala, jossa merkintä "600".

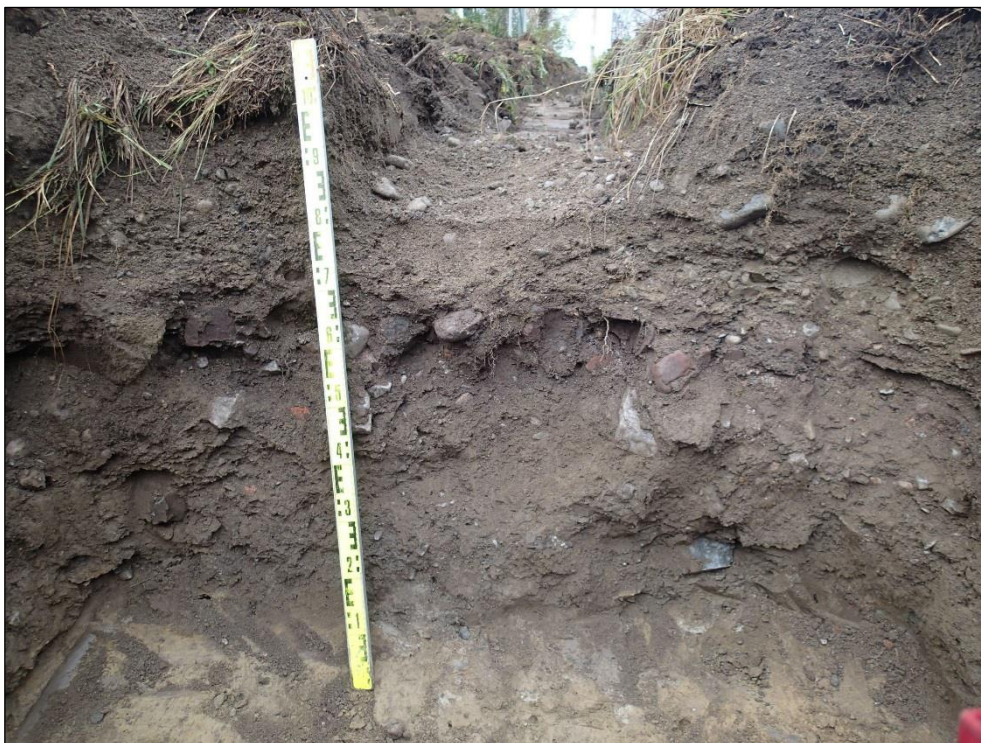
Havaintopiste 2. Kaivon kohdan pohjoisseinämä. Kerrostumat pinnasta lukien: n. 0-15 cm nurmimulta, n. 15-30 cm hiekkasora, josta löytyi betonirauta n. 1 m ennen kaivon kohtaa, 30-50 cm tumma sorahiekka, jossa \varnothing n. 10 cm kiviä, tiilen kappaleita, luita ja liitupiipun katkelma (Y1), n. 50-90 cm edellistä hieman vaaleampi kerros, jossa harvaksen luita, hiiliä ja tiilen kappaleita sekä n. 90-100 cm pohjamaata muistuttava vaalea hietä, jossa kuitenkin esiintyy vielä harvoja hiiliä ja luita (Y3).

Valvotussa kaivannossa esiintyi kiinteään muinaisjäänökseen viittavia aineistoja havaintopisteessä 2, eli kaivannon eteläpään kaivon kohdalla. Havaintopisteen löytöjen sekä kerrosjärjestyksen perusteella ne ovat peräisin ajoilta ennen 1900-lukua. Kerrostumat olivat kevyitä kaivaa, ja ne olivat melko sekoittuneita, minkä johdosta ne vaikuttivat olevan pois alkuperäiseltä paikaltaan. Kerrostumat Y1, Y2 ja Y3 sisälsivät voittopuolisesti vanhoja tai mahdollisesti vanhoja löytöjä, kun niistä samalla puuttuivat kokonaan selvästi 1900-luvun puoliväliä nuoremmat teennökset. Tämän johdosta voidaan otaksua, että ne ovat päätyneet nykyiselle paikalleen varhain 1900-luvulla tai aikaisemmin.

Vanhojen karttojen perusteella havaintopiste 2:n kerrostumien läheisyydessä on sijainnut rakennus 1900-luvun alussa, joka voi olla rakennettu jo 1800-luvulla tai mahdollisesti aiemminkin. Y2 saattaa olla tämän rakennuksen purkukerrosta, jolloin sen alainen kerrostuma Y3 olisi purkua edeltävä kerrostuma. Y3:n löydöt, eli luut ja harvat hiilen palat, saattaisivat olla 1800-luvun

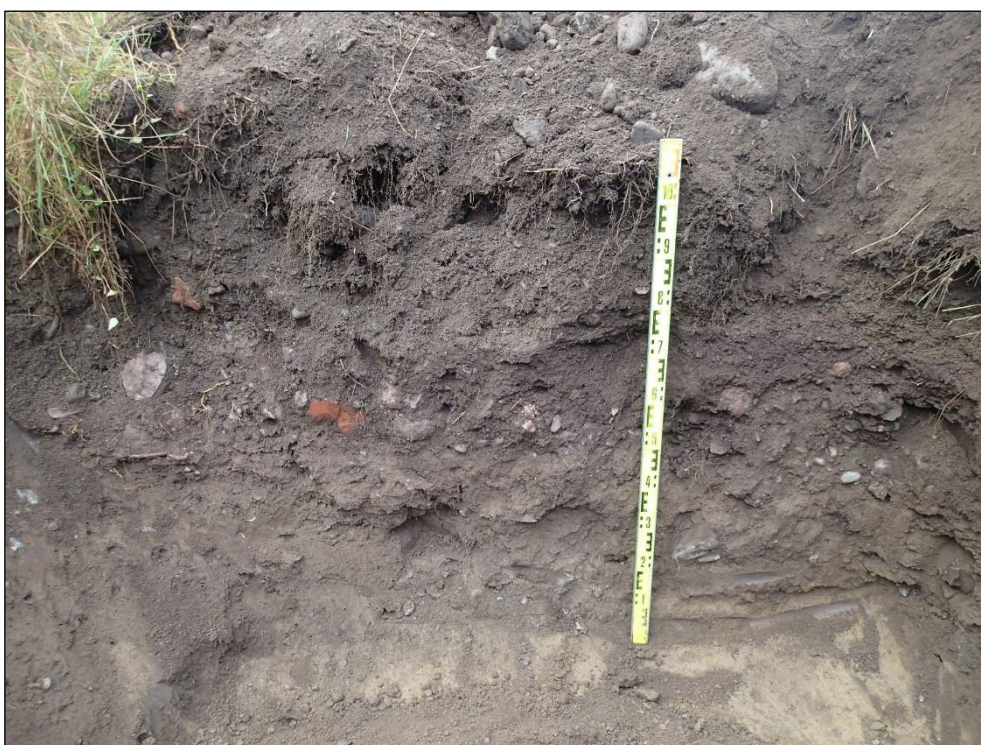
Havainto 2. Kaivon kohdan länsiseinämä. Kerrosjärjestys pinnasta lukien: n. 0-25 cm nurmimulta ja hiekkasora, n. 25-50 cm Y1, n. 50-90 cm Y2 ja n. 90-100 cm Y3.

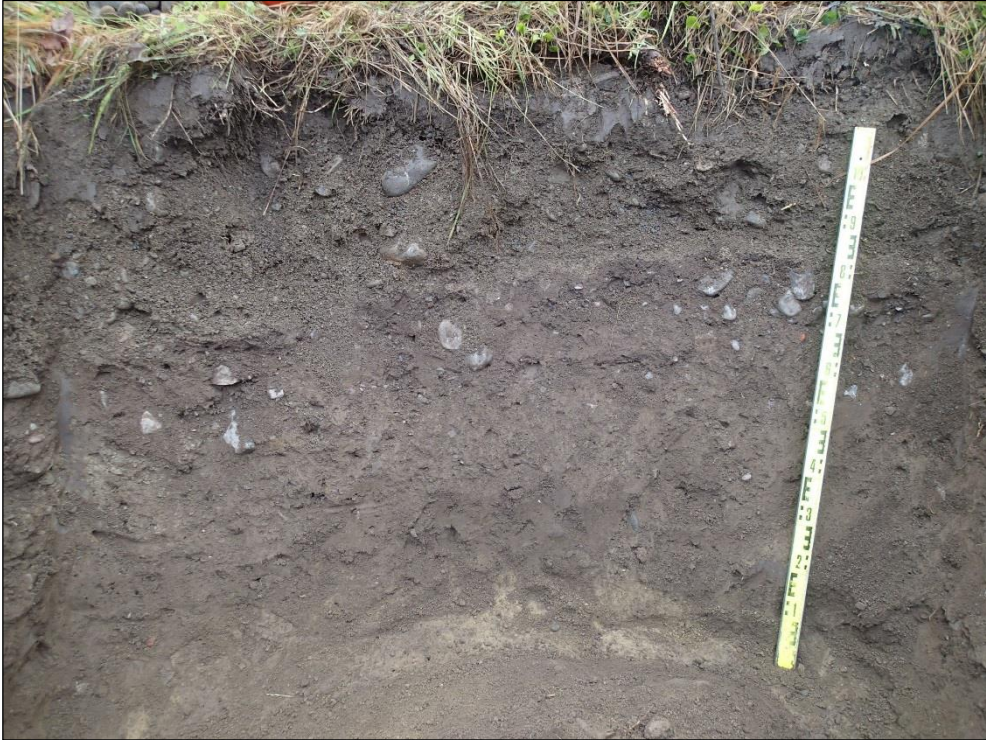
Havainto 2. Kaivon kohdan eteläseinämä. Kerrosjärjestys pinnasta lukien: n. 0-40 cm nurmimulta ja hiekkasora, n. 40-50 cm Y1, n. 50-110 cm Y2 ja n. 110-120 cm Y3.

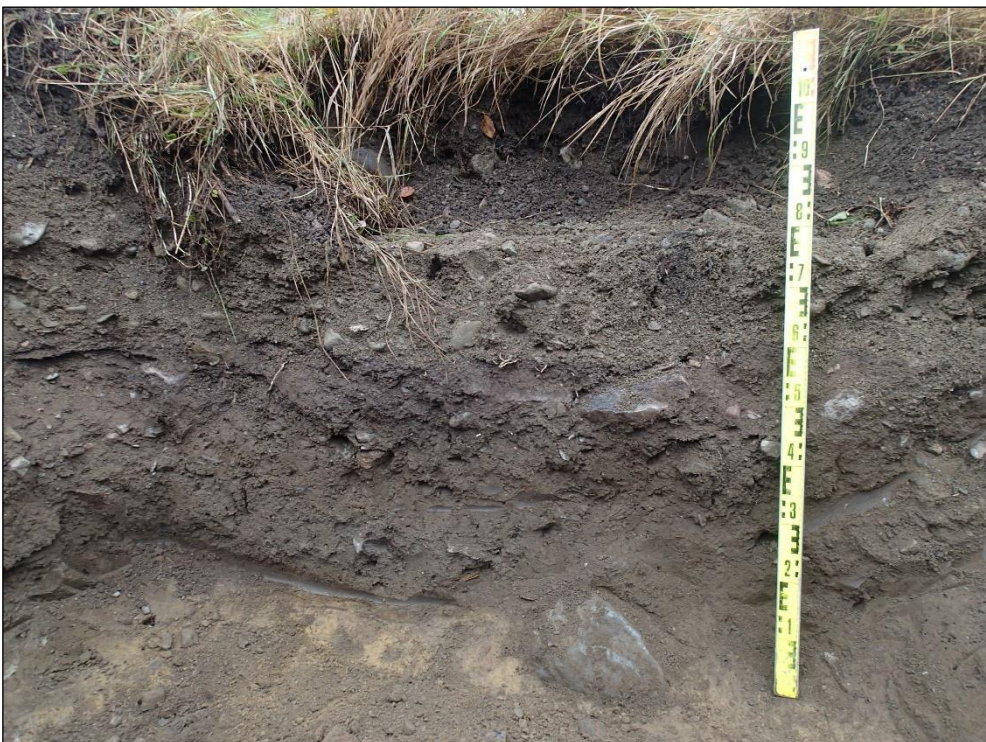
Havainto 2. Kaivon kohdan itäseinämä. Kerrosjärjestys pinnasta lukien: n. 0-40 cm nurmimulta ja hiekkasora, n. 40-45 cm Y1, n. 45-95 cm Y2 ja n. 95-100 cm Y3.

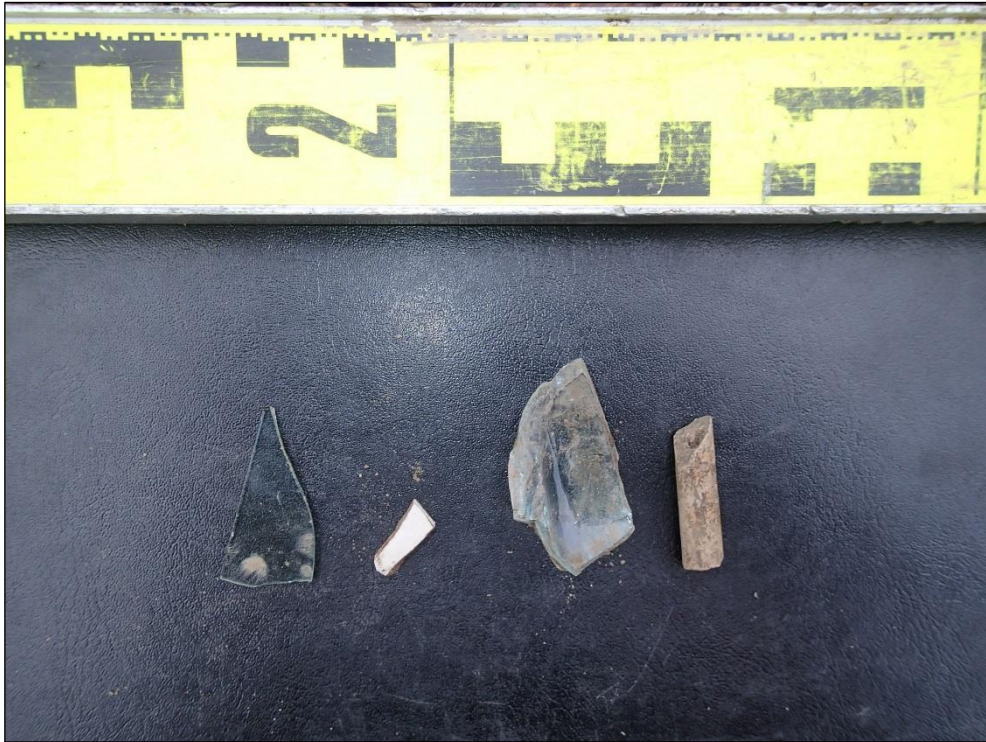
Löytöjä havaintopiste 2:n Y1:stä: Tasolasia, fajanssia, hiekkaan kiinni sulanutta tummanvihreää lasia ja liitupiipun katkelma.

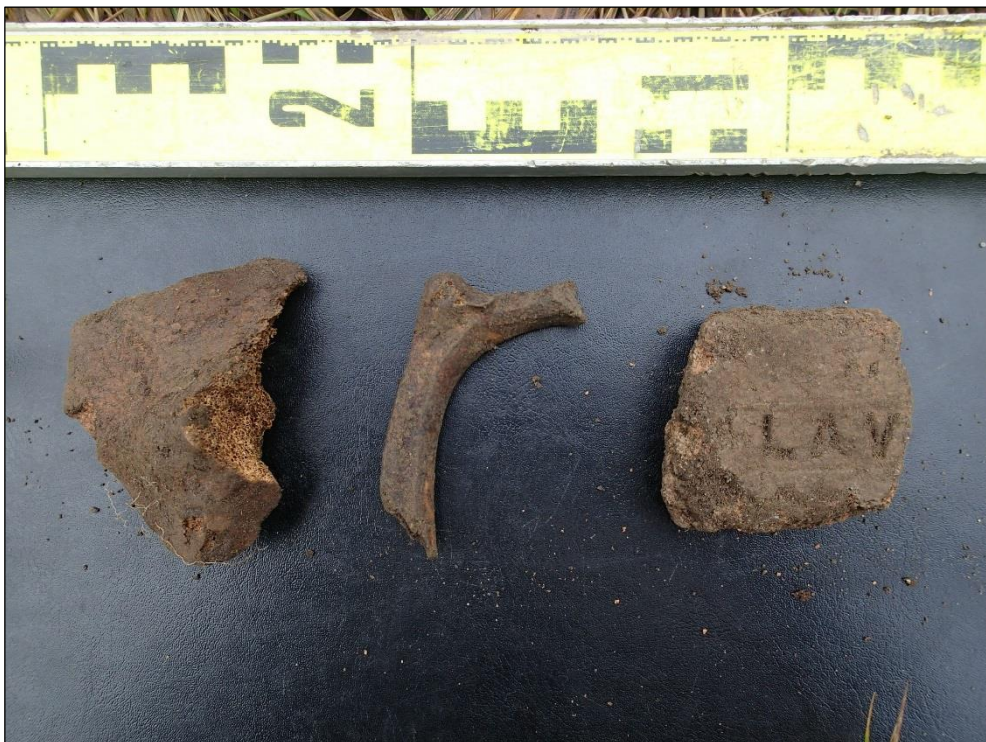
Löytöjä havaintopiste 2:n Y2:sta. Luita ja tiilen kappale, jossa erottuu merkintä "LAV"[...].

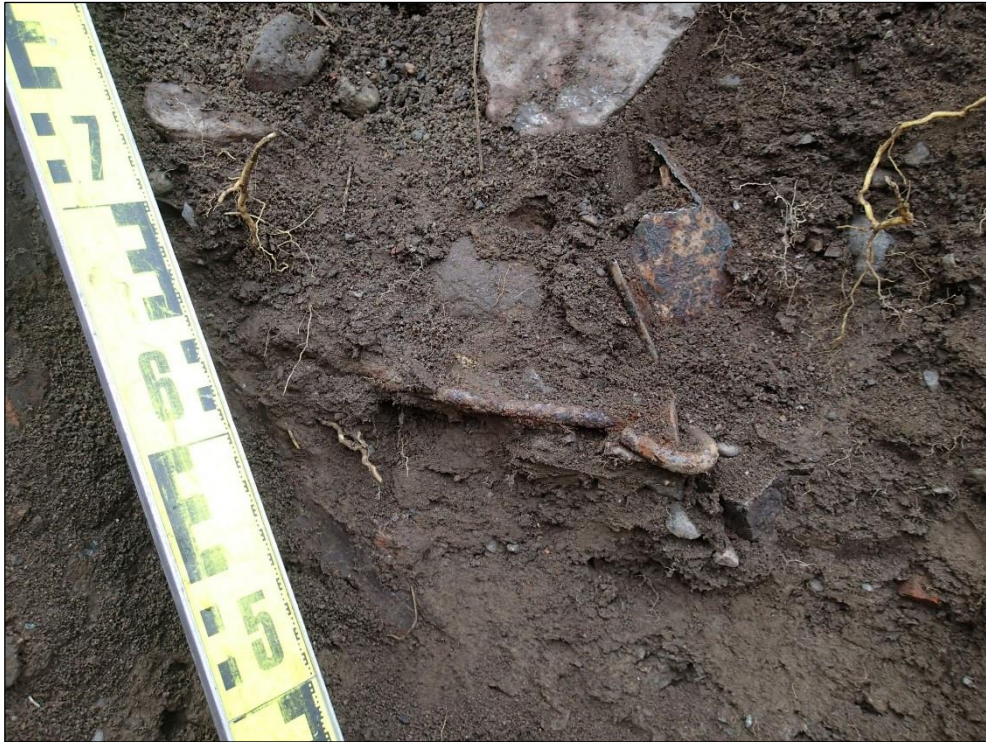
Rautainen haka ja peltiä *in situ* Y1:ssä kaivon kohdan lounaiskulmassa.
