Hämeenlinna Tuuloksen kirkkomaan arkeologinen kaivaus 2013

Ville Laakso

Tilaja: Hämeenlinna seurakuntayhtymä

Tarkoitus: Suorittaa arkeologinen kaivaus Tuuloksen keskiaikaisen kirkon kirkkomaalla. Tutkia kirkon korjaustöihin liittyvät LVI- ja sähkökaivantojen alueet, niin että em. kaivantojen teko on mahdollista muinaisjäännöstä tuhoamatta.

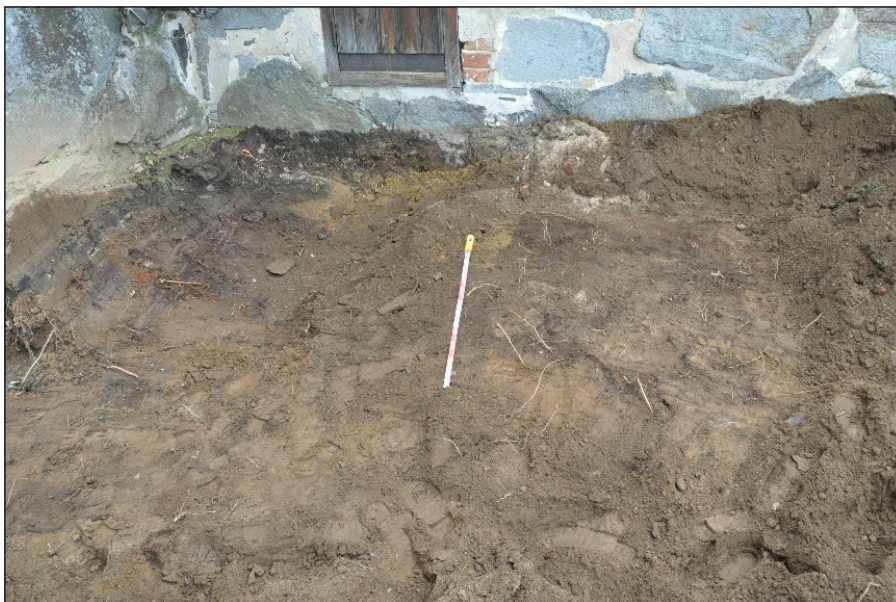
2) Sakastin itäpuolelle bentoniittimattoa varten avatun alueen valvonnassa todettiin läheltä pintaan jonkin verran laastia ja tiilimurskaa. 20–30 cm:n syvyydessä tuli esille 138 x 120 cm:n laajuinen ohut lahoavan puun kerros. Puunsyiden suunta oli pääasiassa noin 370 gon, mutta paikoin puuta oli myös ristikkäisessä suunnassa. Samalta syvyydeltä tuli esille hieman puujäännöstä myös runkokuoneen pohjoisseinän pohjoispuolelta. Kyse saattaa olla samasta ilmiöstä, mutta tätä ei pystytty toteamaan. Joka tapauksessa jäännös oli liian laaja liittyäkseen hautaukseen.

Ohut puujäännos sakastin itäpuolella syvyydessä 20–30 cm. Koillisesta.

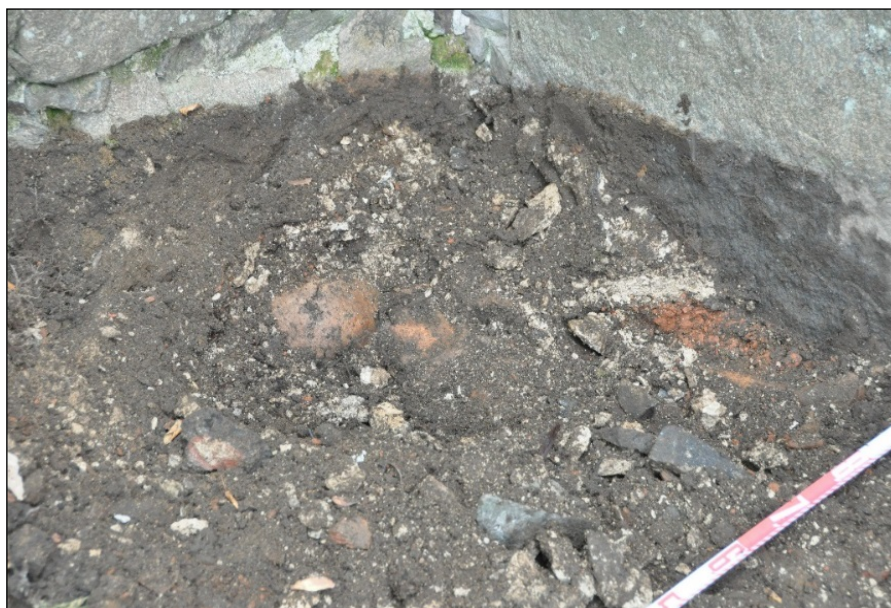
Sakastin ja runkokuoneen liitoskohdasta sakastin itäpuolelta tuli 150 x 60 cm:n alalta, laasti- ja tiilimurskan keskeltä 10–40 cm:n syvyydestä, esille kymmenen pääkalloa ja runsaasti muita luita. Luut oli selvästi aseteltu tahallaan seinän viereen.

Sakastin ja runkokuoneen itäisen nurkan kohdalta esille tulleita pääkalloja. Pohjoisesta.

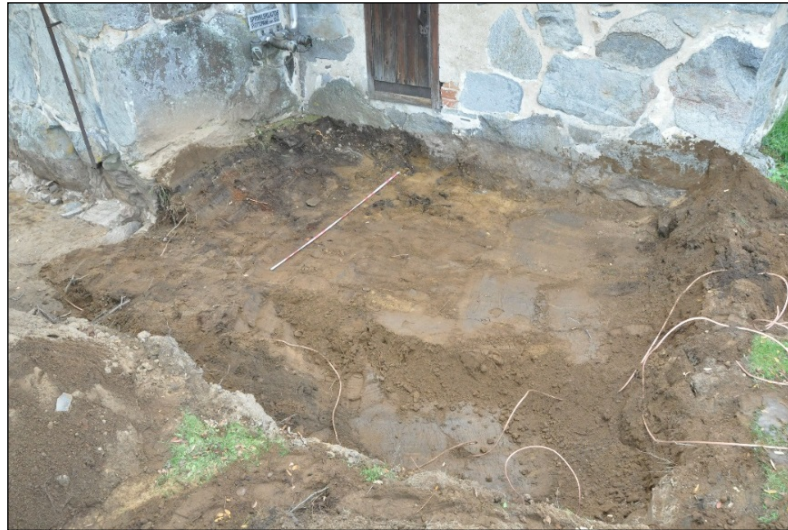
Lopulliseen syvyyteen kaivetun alueen pohjassa erottui kaksi halkaisijaltaan noin 30-senttistä hiililäikkää, joiden yhteydessä oli vähän tiilimurskaa. Minkään ehjän rakenteen osa ei kyseessä voinut olla (ks. kuva alla). Alue kaivettiin 35–50 cm:n syvyyteen.

Sakastin itäpuolen bentoniittimattoaalue lopulliseen syvyyteensä kaivettuna. Pohjoiskoillisesta.

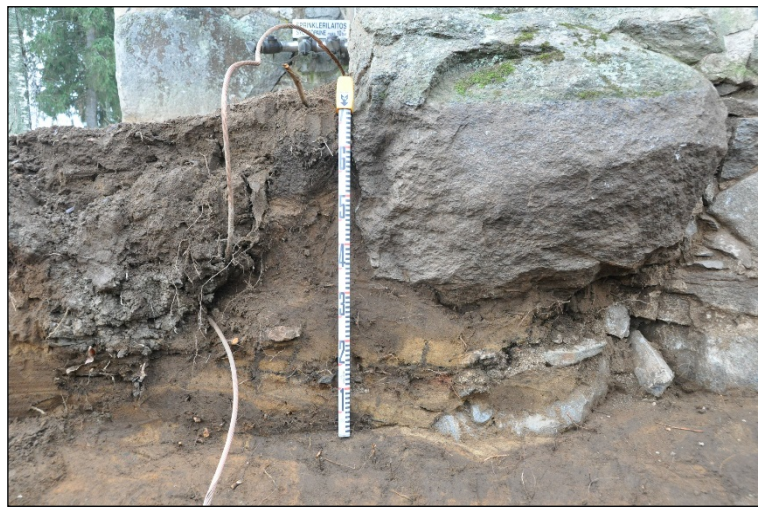
Samassa yhteydessä todettiin sakastin koillisnurkan kohdalla, noin 54 cm kaivausta edeltänyttä maanpintaa syvemmällä, vaakatasossa ollut hiilikerros, jonka paksuus oli 0,5–2 cm. Hiilikerrosta oli tällä kohdalla säilynyt n. 65 cm:n leveydellä. Sen alla ja päällä oli muutaman sentin kerros vaaleampaa hiekkaa, joka ei kuitenkaan ollut puhdasta. Selkeästi samaan kerrokseen liittyi hieman tiilimurskaa sekä ilmiön länsipäässä 4–6 cm paksu kerros murentunutta laastia. Laastikohdan yläpuolella oli sekoittunutta hiekkaa n. 10 cm ja sen yläpuolella sakastin nykyinen suuri nurkkakivi. Hiilen todettiin jatkuvan ainakin 18,5 cm ison peruskiven ulkoreunasta seinän sisälle päin. Laastikohdan alla oli sekoittunutta hiekkaa ja sen alla kivi, josta saatiin esille vain pieni

osa, mutta joka on erittäin todennäköisesti alkuperäisellä paikallaan oleva sakastin peruskivi. Hiilikerroksesta otettiin hiilinäytteet 1–2/2013 (ks. sivulla: 49)

Kyseessä on erittäin todennäköisesti sama palokerros, jota todettiin pienialaisina laikkuina muuallakin sakastin seinien vierillä. Hiilikerros vaikuttaa vaakasuoruutensa, ohuutensa ja laajuutensa vuoksi maan pinnalle kerrostuneelta, eikä esimerkiksi paikalle tahallaan siirretyltä. Hiili- ja laastikerros on selvästi joutunut paikalleen ennen sakastin nykyisen ison nurkkakiven paikalleen asettamista, mutta sen alla todetun kiven paikalleen asettamisen jälkeen. Koska palokerros jatkui selvästi nykyisen sakastin ison nurkkakiven alle, se saattaa liittyä nykyistä sakastia vanhempaan rakenteeseen – tai johonkin nykyisiä rakenteita vanhempaan sakastin osaan. Kerros voi olla peräisin esimerkiksi sakastin vanhasta seinästä, joka on uusittu tai siirretty – joka tapauksessa rakenteesta, jossa on käytetty tiiltä, kiviä, laastia ja puuta. Rakenne on palanut. Kaivauksen päättyessä hiilikerrosta jäi nurkkakiven alle paikalleen ainakin 40 cm:n matkalle.

Sakastin koillisnurkan hiilikerros. Pohjoisluoteesta.

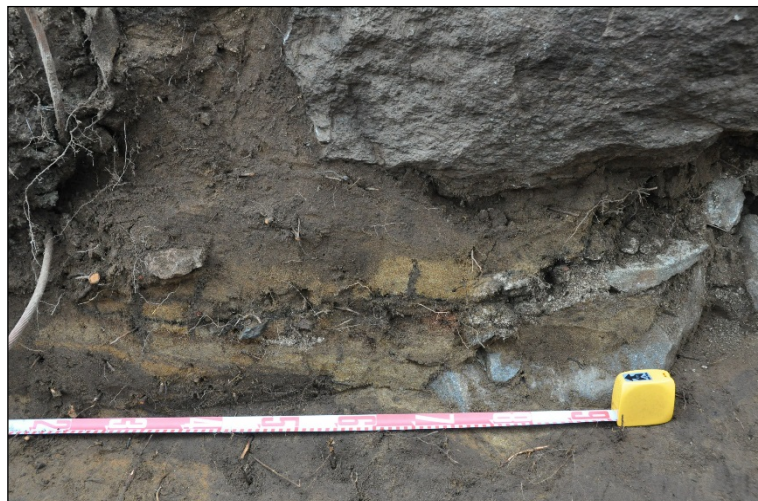
Sakastin koillisnurkan hiilikerros – lähikuva. Pohjoisluoteesta.

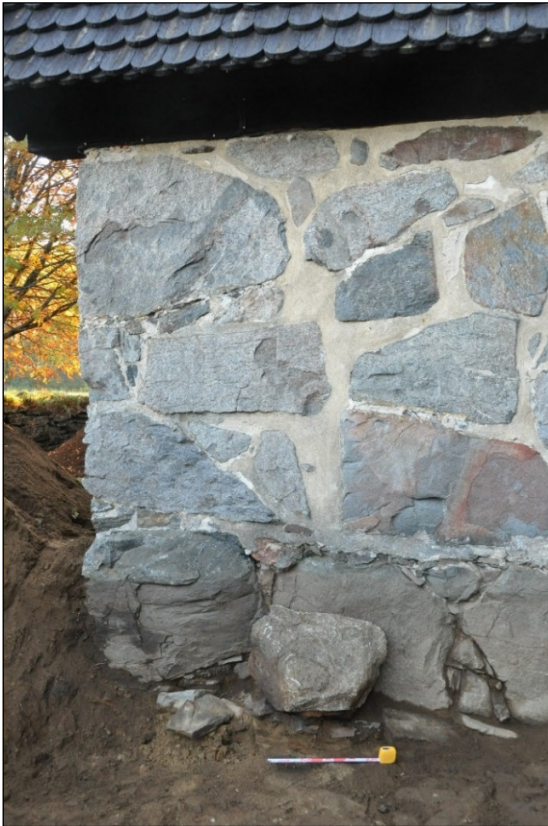
6) Sakastin länsiseinän pohjoispäässä, melkein kiinni seinässä, oli 45 x 50 x 60 cm:n laajuinen irrallinen kivi, joka ei ollut peräisin perustusten tai seinän näkyvistä osista, mutta joka kooltaan vastasi seinän kiviä. Kiven alla oli 2,5 cm sekoittunutta hiekkaa ja sen alla 1,5 cm paksu hiilikerros. Hiilikerros ja sen alainen maa kaivettiin lastalla ja seulottiin – löytöjä ei tullut. Hiilikerroksen alla oli ohut laastikerros, jossa todettiin myös tiilenmuruja ja pieniä ilmeisen palaneita kiviä. Ei

ole mahdotonta, että kivi on ollut osa sakastin aiempaa rakennusvaihetta – samoin kuin hiilikerroskin. Samaa hiilikerrosta oli erottunut jo kesän 2013 arkeologisessa valvonnassa.

Sakastin länsiseinän pohjoispään hiilikerroksen päällä ollut kivi. Länsilounaasta.

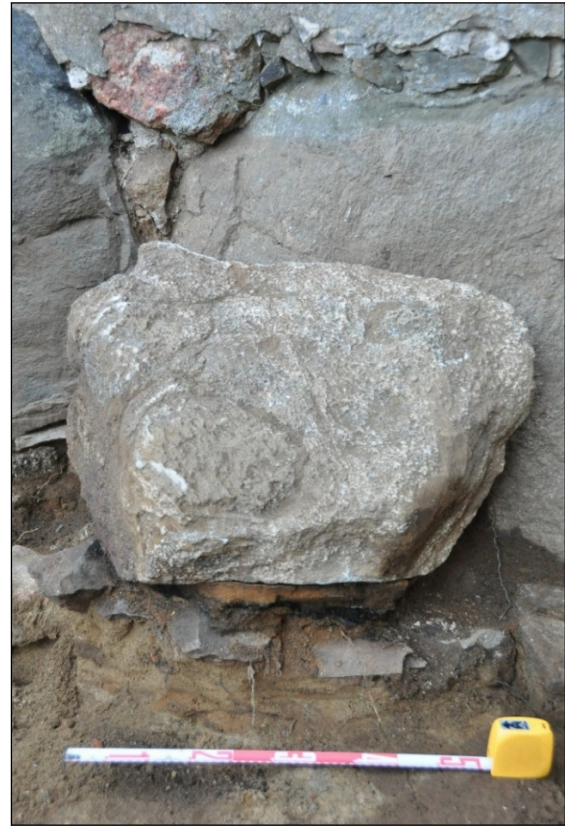
Hiilikerros irtokiven alla sakastin länsiseinän pohjoispäässä. Länneestä.

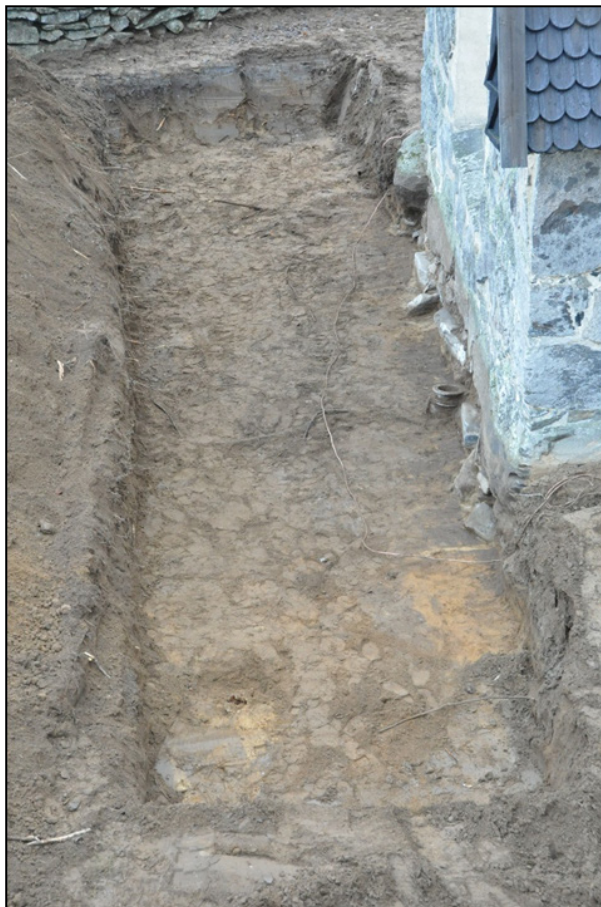
7) Sakastin länsipuoleisen bentoniittimattoalueen länsipäässä (kohdassa N 6781025,21 E 381330,20 Z 88,48) todettiin kaivannon pohjan tasossa merkkejä paikallaan olevasta hautauksesta; kohtaa ei kaivettu syvemmälle. Hautauksesta erottui kalloa ja yläruumiin luita; samoin hautaläikän länsipäätä – mahdollisesti sen ympärillä ollut vaaleampi maa oli jo puhdasta hiekkaa.

Sakastin pohjoispuolen bentoniittimattoalue suurimmassa syvyydessään. Alhaalla vasemmalla vaaleammassa maassa paikalleen jätetty hautaus. Länneestä.

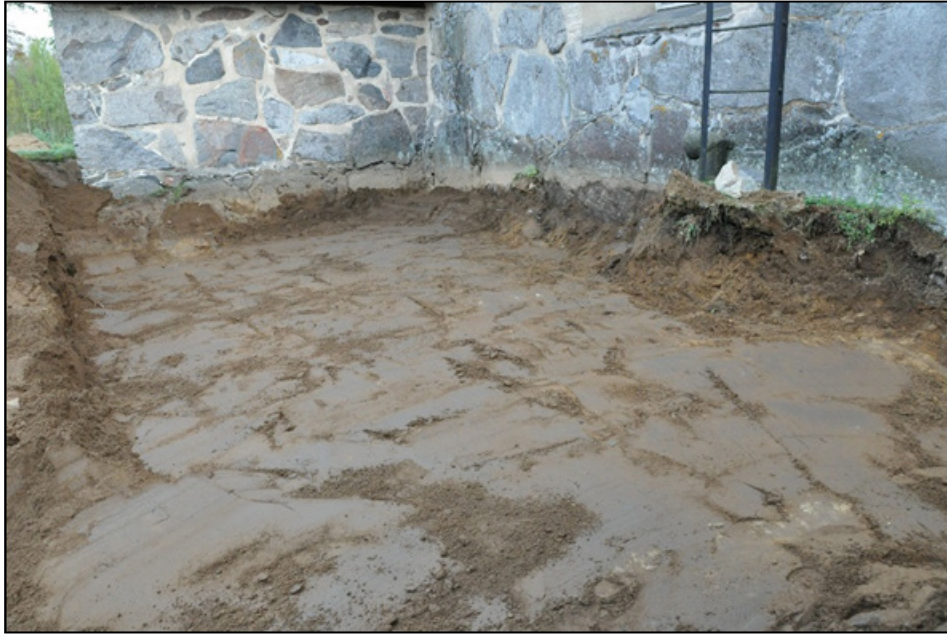
Runkohuoneen pohjoispuolen ja sakastin länsipuolen bentoniittimattoa varten kaivettu alue suurimmassa syvyydessään – itäosa. Lännestä.

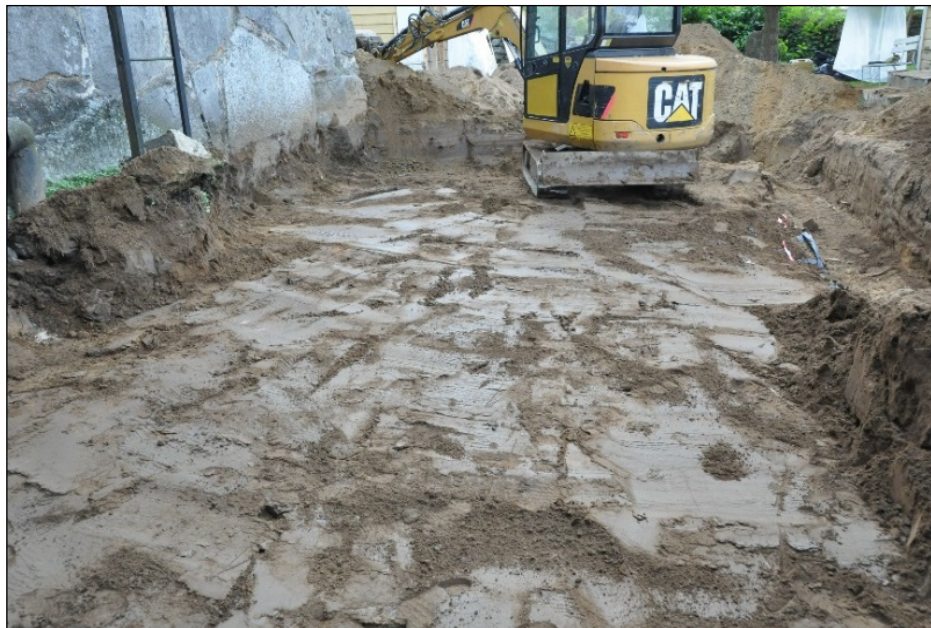
Runkohuoneen pohjoispuolen ja sakastin länsipuolen bentoniittimattoa varten kaivettu alue suurimmassa syvyydessään – länsiosa. Koilli-

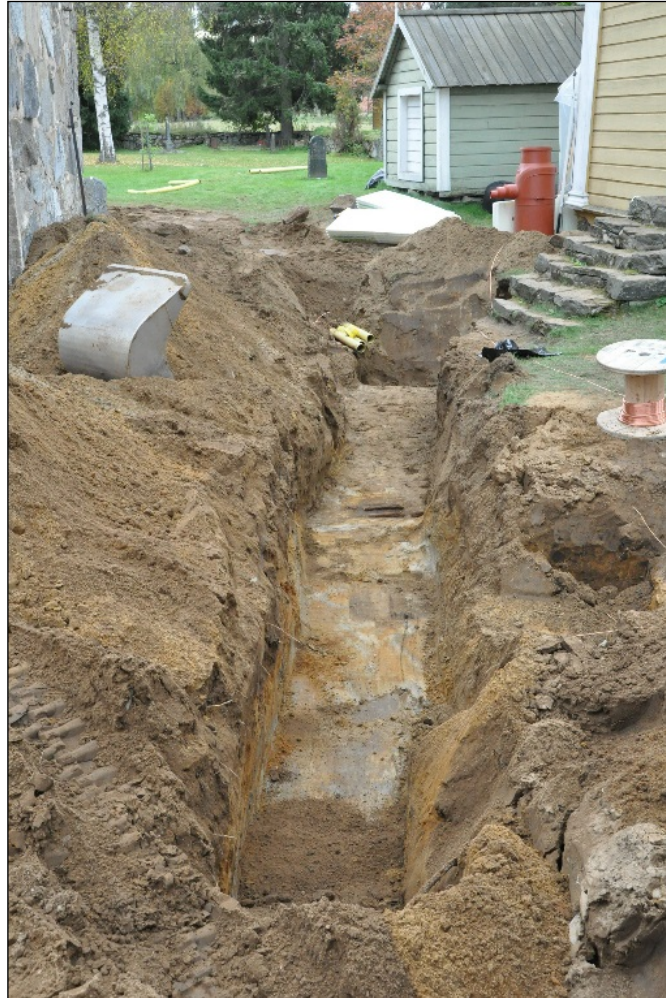
1) Runkohuoneen länsipuolisesta pohjoinen–etelä-suuntaisesta viemärikaivannosta löytyi tiili- ja laastimurskaa enemmän kuin muilta tutkimusalueilta (muuallakin etenkin tiilenpaloja esiintyi harvakseltaan). Haudat 12–13, 18–19, 22 ja 24 sijaitsivat tällä alueella.

Kirkon länsipuolen pohjoinen–etelä-suuntainen viemärioja lopullisessa syvyydessään. Pohjoisesta.

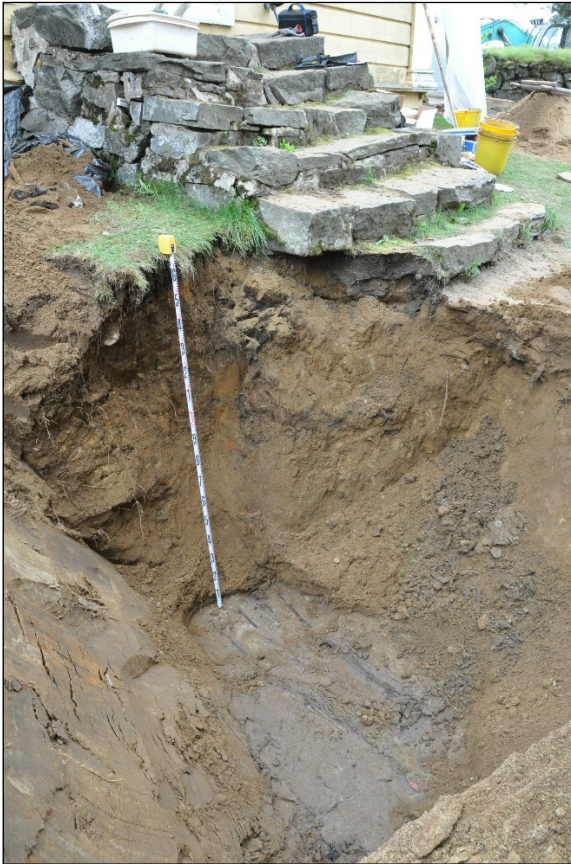
2) Kellotapulin ja kirkon väliin kaivettiin sadevesikaivoa varten kuoppa, jonka suurin syvyys oli 160 cm. Kaivannon pohjalla todettiin puujäännöksiä, jotka olivat selvästi peräisin arkusta ja haudasta. Puujäännösten esille tullut laajuus oli 130 x 36 cm ja haudan suunta noin 272 gon (ei voitu mitata tarkasti). Jäännöksen pohjoispuolella erottui toisen arkun reunaa.

Kirkon ja kellotapulin väliin sadevesikaivoa varten tehty kaivanto ja arkunjäännös sen pohjalla. Takana kellotapulin portaita. Kaakosta.

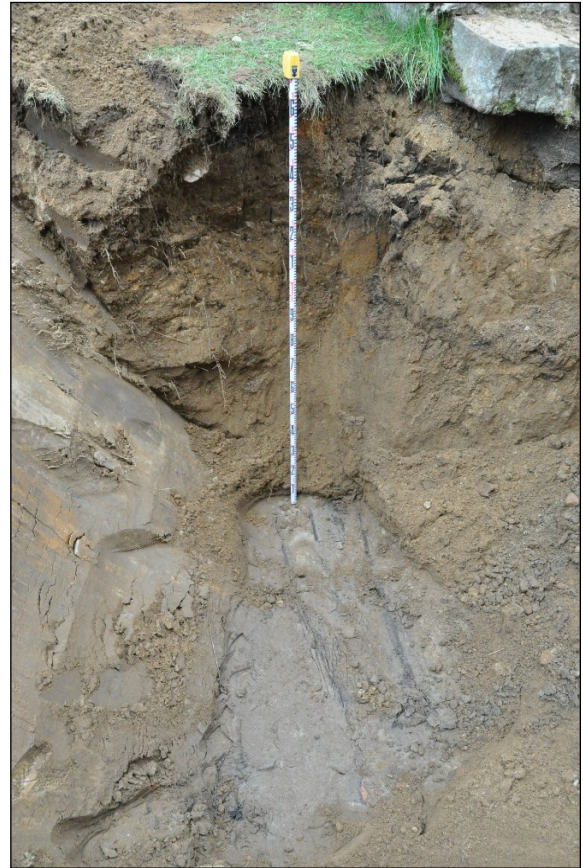
Kirkon ja kellotapulin väliin sadevesikaivoa varten tehty kaivanto ja arkunjäännös sen pohjalla. Idästä.

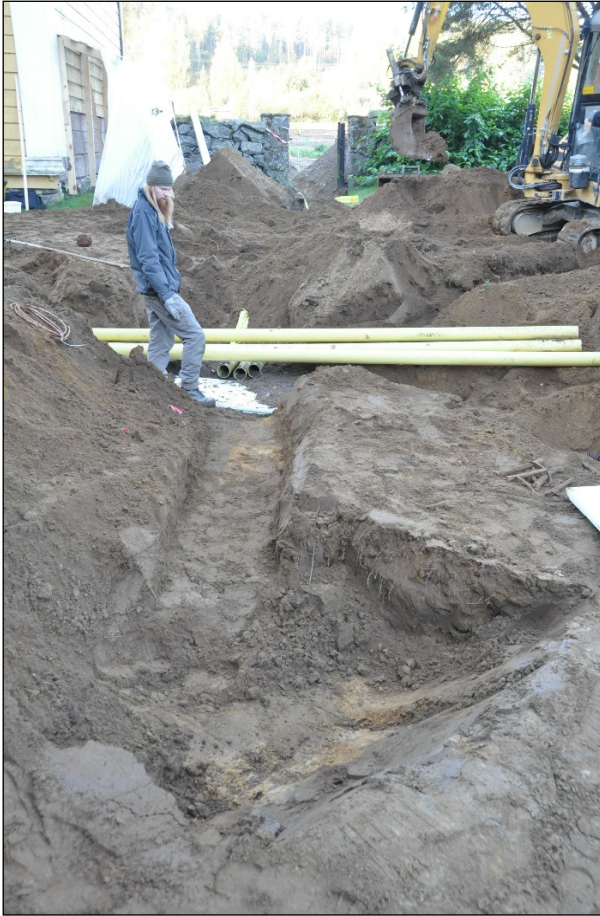
4) Runkohuoneen luoteisnurkasta kohti kellotapulin pohjoispuolella kirkkomaan aidassa olevaa porttia avattiin itä-länsi-suuntainen kaapelikaivanto. Siinä ei todettu paikallaan olevia hautoja, ja irrallisia luitakin havaittiin hyvin vähän. Maa oli noin kahden metrin matkalla portista itään sekoitumatonta, muualla täysin sekoitunutta.

Tapulin pohjoispuolella olevan kirkkoaidan portin suunnasta kohti kirkon luoteisnurkkaa kaivettu sähkökaapeli

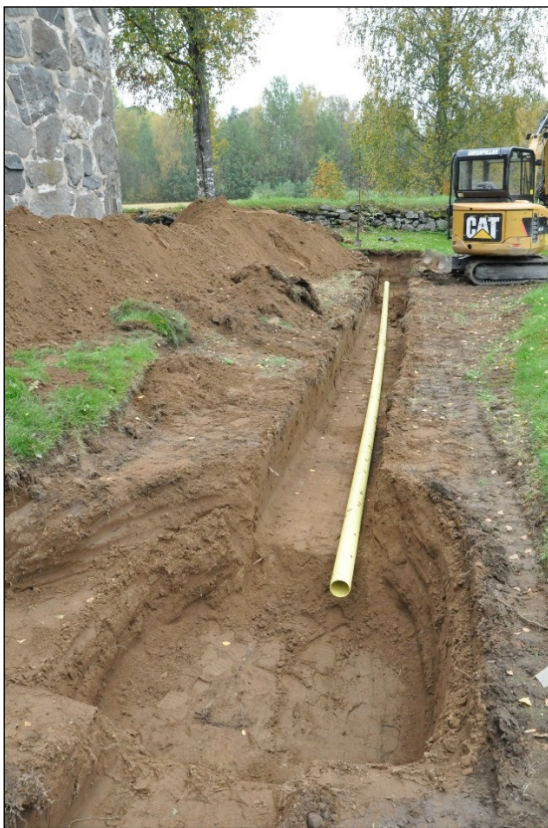
Kirkon eteläpuolen itä–länsi-suuntainen viemärioja suurimmassa syvyydessään. Länneestä.

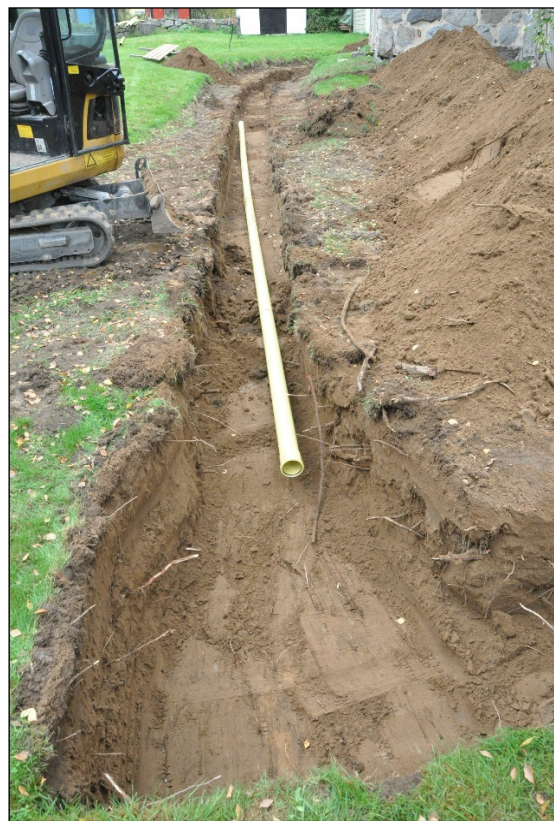
Kirkon eteläpuolen itä–länsi-suuntainen viemärioja suurimmassa syvyydessään. Idästä.

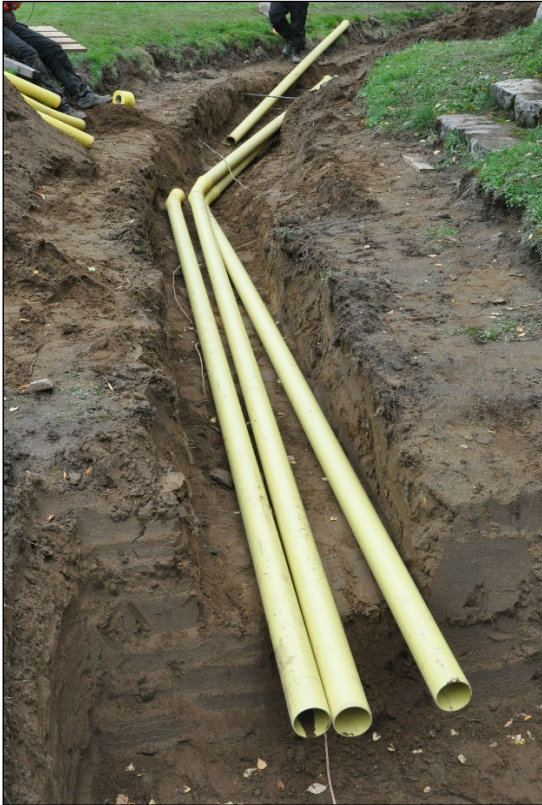
Viemärikaivanto asehuoneen eteläpuolella suurimpaan syvyyteensä kaivettuna. Etualalla sadevesikaivon kuoppa asehuoneen kaakkoiskulman kohdalla. Itäkoillisesta.

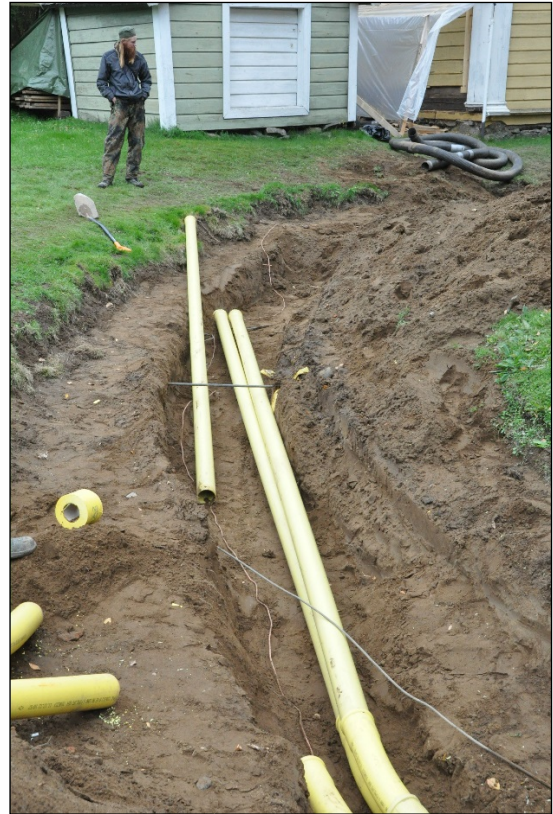
Viemärikaivanto asehuoneen lounaispuolella suurimpaan syvyyteensä kaivettuna. Oikeassa yläkulmassa kellotapuli. Idästä.

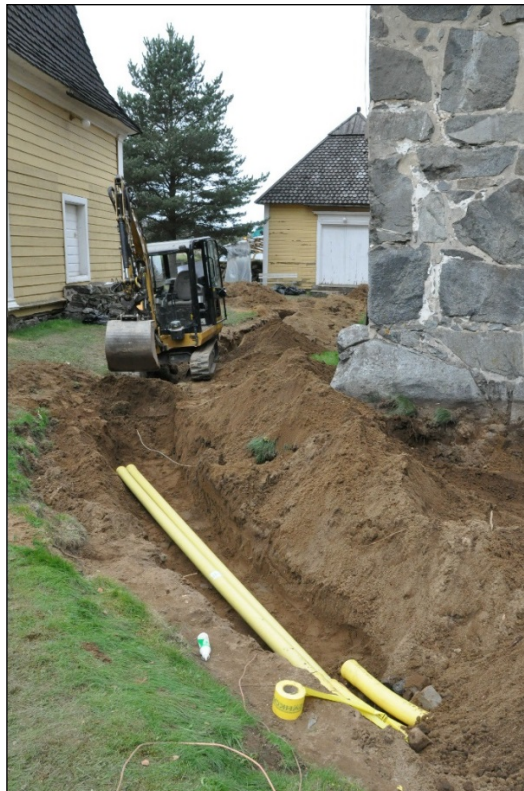
Sadevesiviemärin kaivanto runkokuoneen lounaisnurkan kohdalla suurimpaan syvyyteensä kaivettuna. Kaakosta.

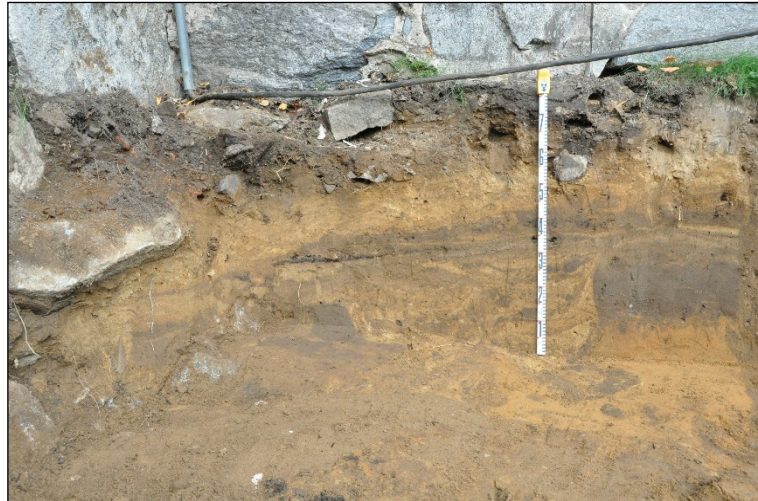
Sekoittuneen maan kerroksia asehuoneen länsiseinän kohdalla. Lännestä.

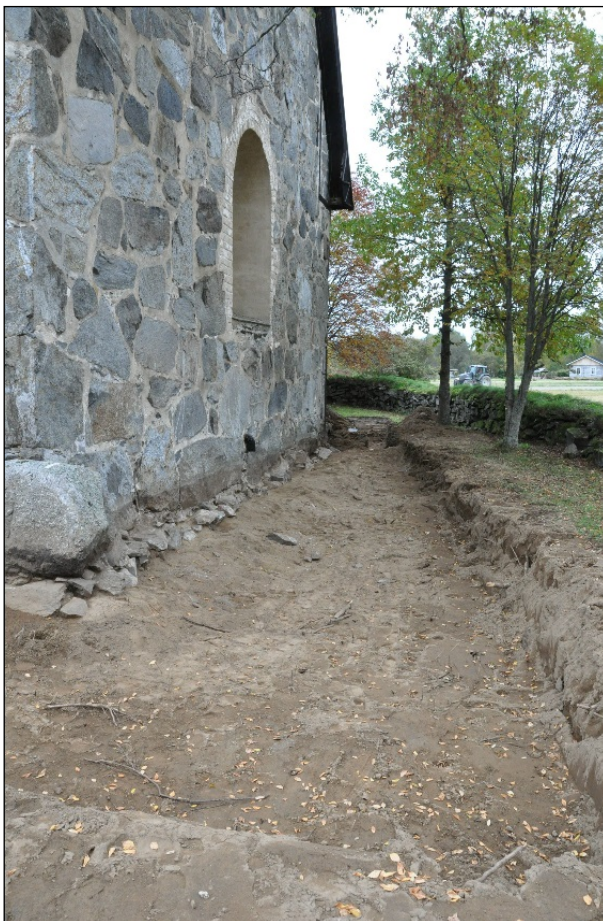
1) Kirkon itäpuolelle bentoniittimattoa varten kaivetun alueen syvyys oli 60–70 cm. Hautoja ei tässäkään yhteydessä tavattu. Alue ulottui sakastin itäpuolelle asti (siihen liittyvistä havainnoista ks. luku 3.4.).

Kirkon itäpäädyn bentoniittimattoalue lopulliseen syvyyteensä kaivettuna. Kaakosta.

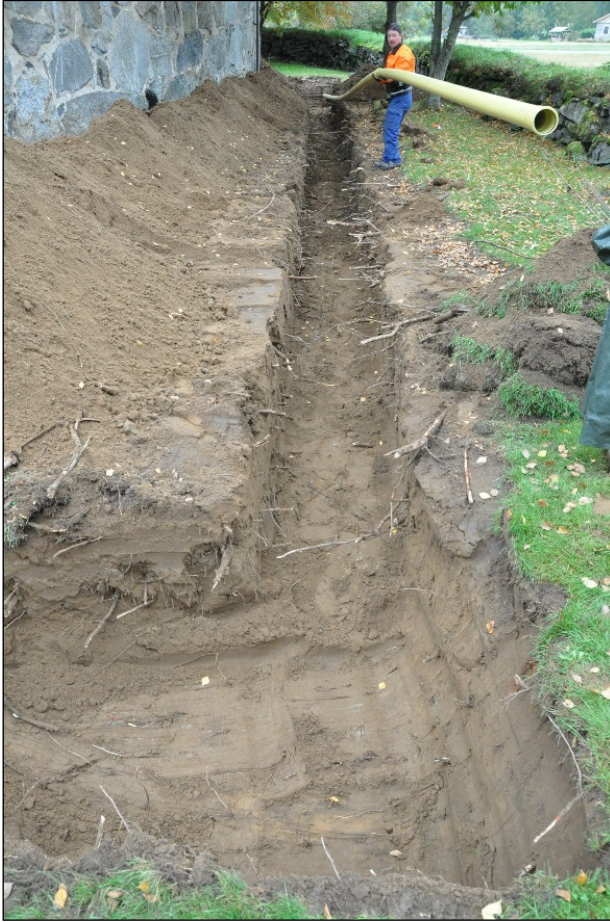
2) Alueen itäreunan kohdalle avattiin 70–80 cm syvä pohjoinen–etelä-suuntainen oja sadevesiviemäriä varten. Ojan leveys oli 70 cm. Ojan pohjoispäähän kaivettiin hieman ojan leveyttä laajempi ja syvempi (n. 80 cm) kuoppa sadevesikaivoa varten.

Kirkon itäpuolen pohjoinen–etelä-suuntainen viemäriöja suurimpaan syvyyteensä kaivettuna. Etelästä.

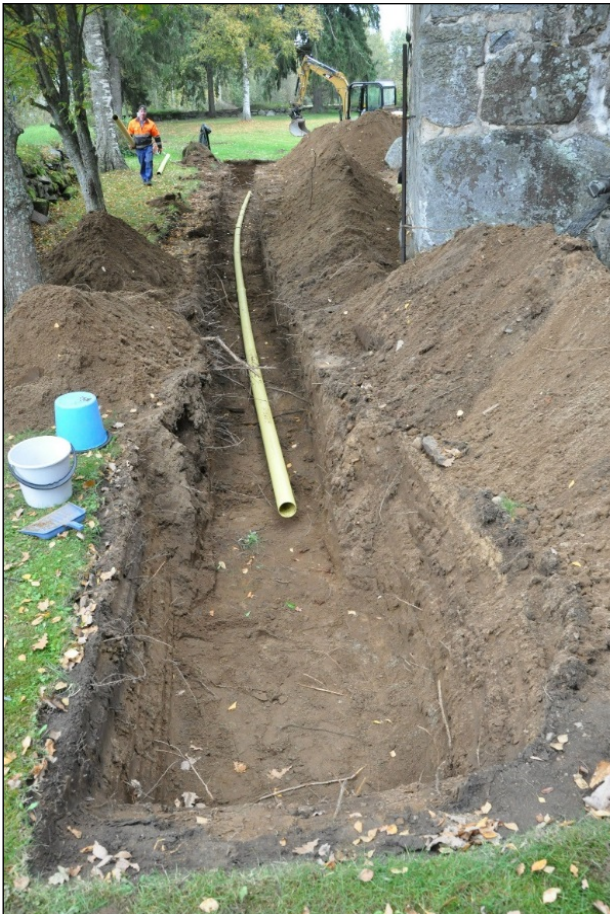
Kirkon itäpuolen pohjoinen–etelä-suuntainen viemäriöja suurimpaan syvyyteensä kaivettuna. Pohjoisesta.

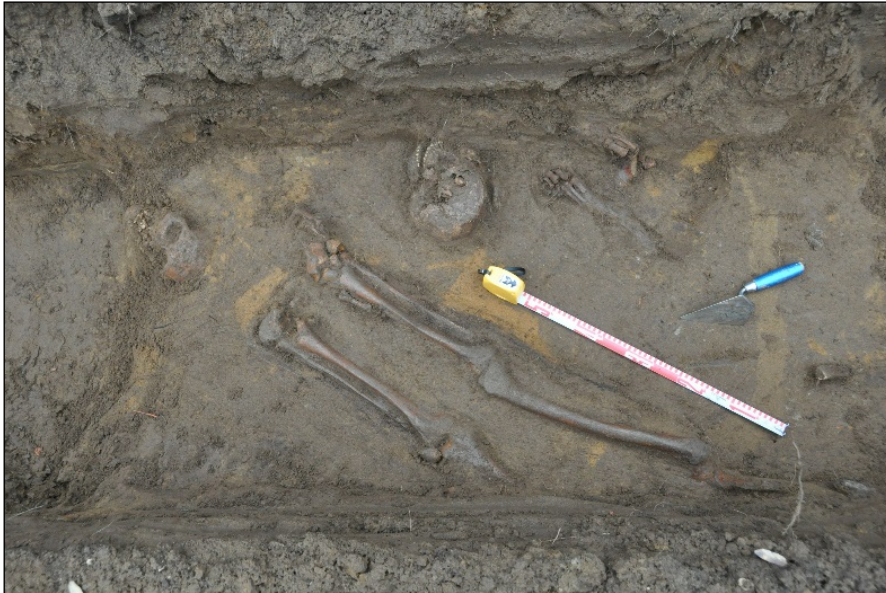
Hauta 3. Länneästä. Vasemmalla hauta 4:n kallo ja keskellä kallo 1. Oikealla ylhäällä tulossa esille haudan 5 jalan luita.

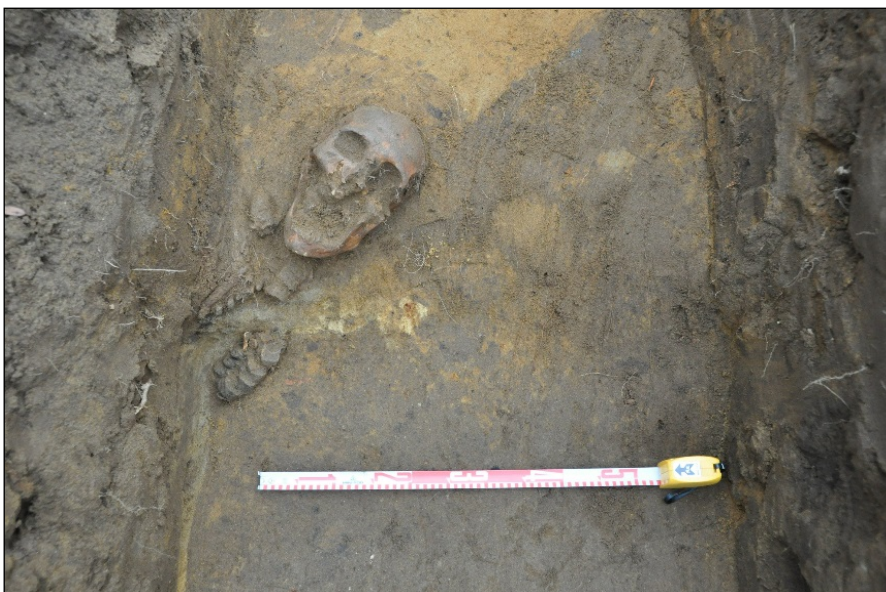
Kaivausalueelle ulottui kallo ja selkärangan yläosan nikamia. Selkärangan nikamat olivat hie-man kalloa ja kaularankaa syvemmällä – ne ovat mahdollisesti pudonneet nuorempaan kuoppaan kallon pohjoispuolella (joka erottuu kuvassa tummempana läikkänä kalloon nähden etualalla). Kaularangan tasossa – ja todennäköisesti alkuperäisellä paikallaan – todettiin myös muutama kylkiluu. Arkusta ei todettu merkkejä.

Hauta 4 koillisesta.

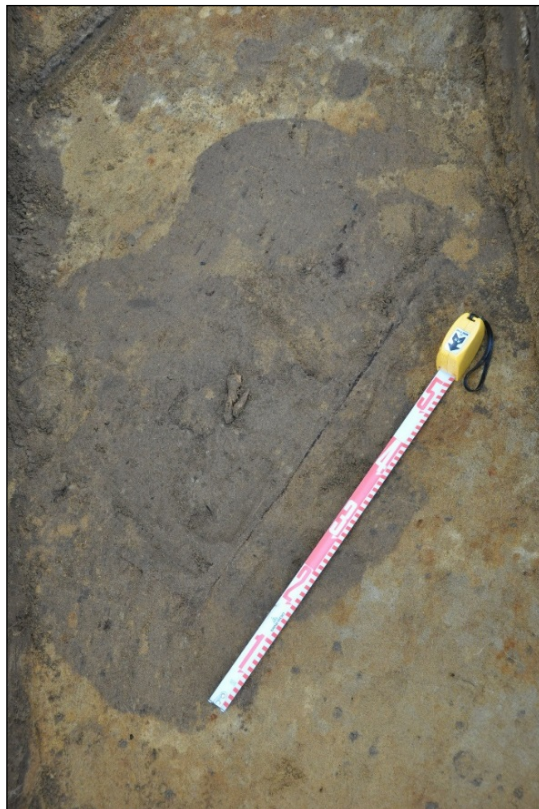
Arkun kylkeä oli säilynyt 52 cm:n matkalla ja päätä 13 cm:n pituudelta. Hautaläikän keskellä oli pari irtoluuta, jotka sijaintinsa perusteella tuskin ovat peräisin tästä haudasta. Syvemmälle kaivettaessa todettiin myös arkun pohjaa huonosti säilyneenä pienellä alalla.

Hauta 6 pohjoisesta.

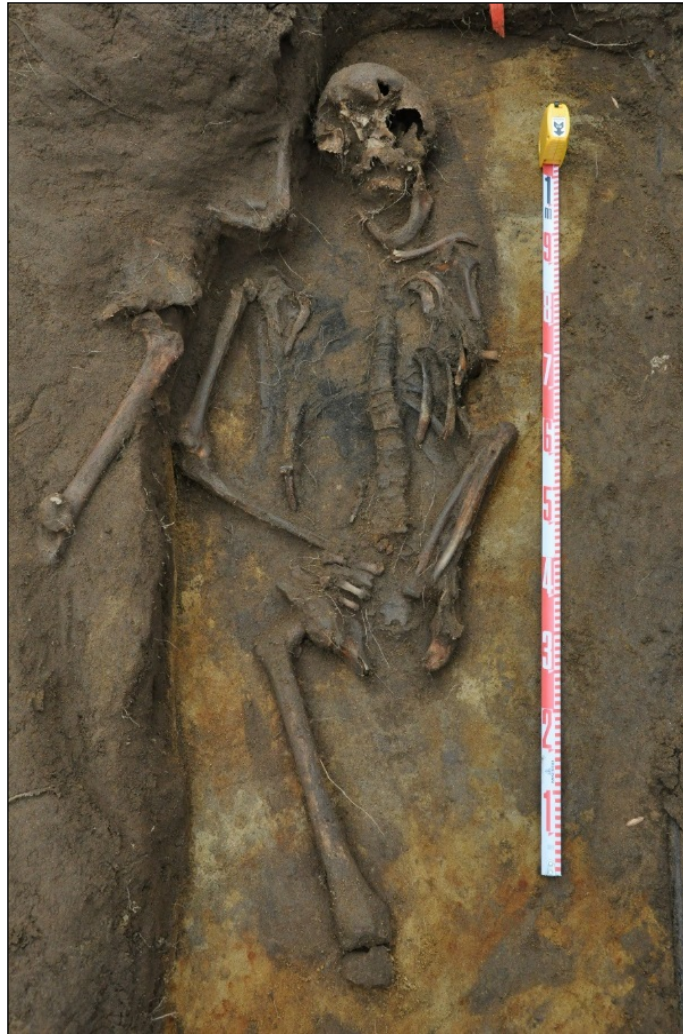
Vasemman jalan luut puuttuivat kokonaan, oikean polvesta alaspäin. Lautarkun jäännöistä oli säilynyt yläruumiin molemmilla puolilla. Vatsan kohdalla oli kaksi irrallista rautanaulaa. Niiden kuuluminen tähän hautaan on epävarmaa.

Hauta 7. Koillisesta. Huomaa vainajan vasemmalla puolella numeroimaton hauta, jota ei kaivettu.

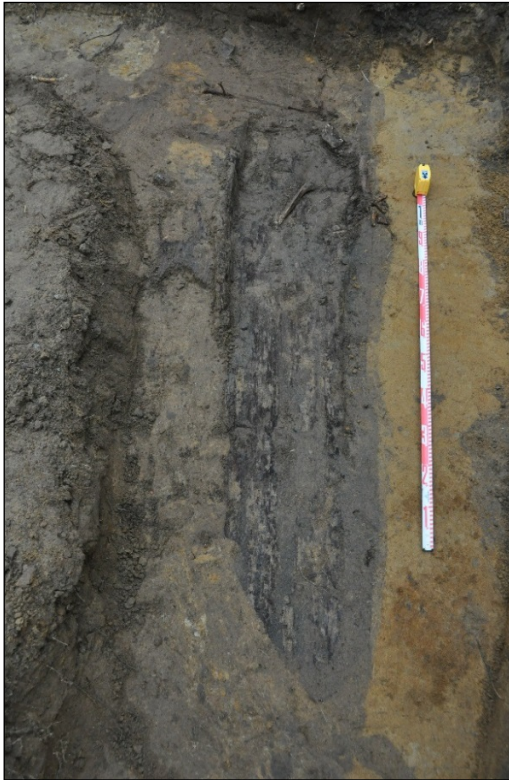
Hauta 8, arkun kansi. Koillisesta.

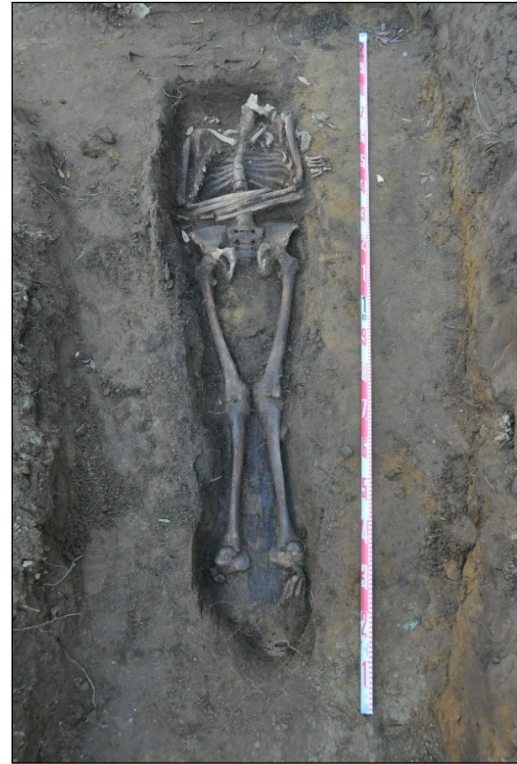
Arkun pohjaa erottui sääriluiden välissä. Arkunnauloja todettiin ainoastaan luiden lounaispuolella; ne eivät kuulune tähän hautaan vaan luultavasti em. lounaispuolella olleeseen numeroimattomaan hautaukseen.

Hauta 8 hautauksen tasossa. Koillisesta.

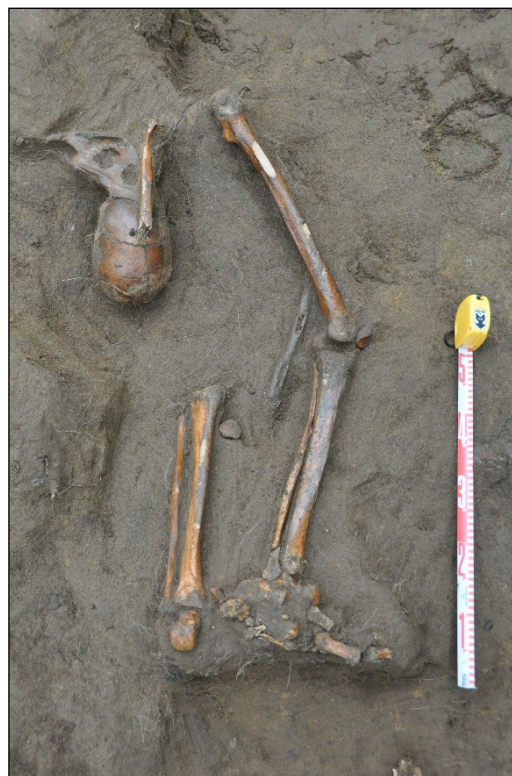
Hautauksesta oli säilynyt vasemman jalan luita ja oikeaa säärtä. Merkkejä arkusta ei havaittu.

Hauta 9. Vasemmalla pääkallo 2. Koillisesta.

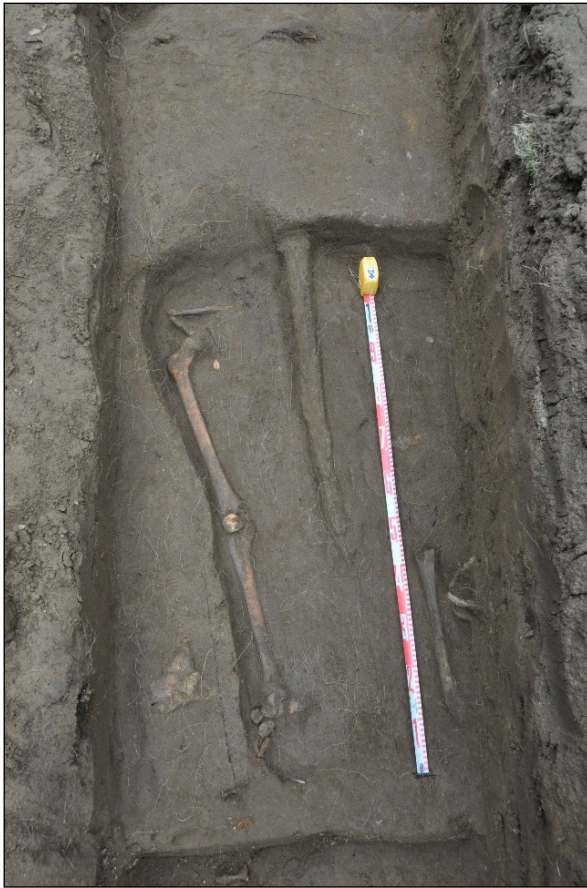
Luuranko oli säilynyt suhteellisen ehjänä. Haudassa oli selkeitä arkunjäännöksiä.

Haudan 11 ohuita arkunjäännöksiä sääriluun vasemmalla puolella. Koillisesta.

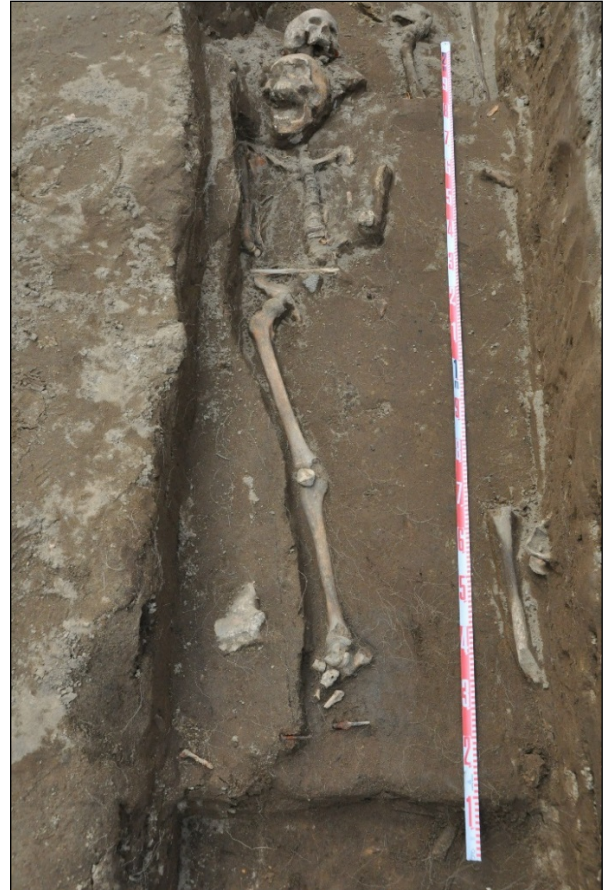
Hauta 11 ja sen takana kallo 3. Itäkoillisesta.

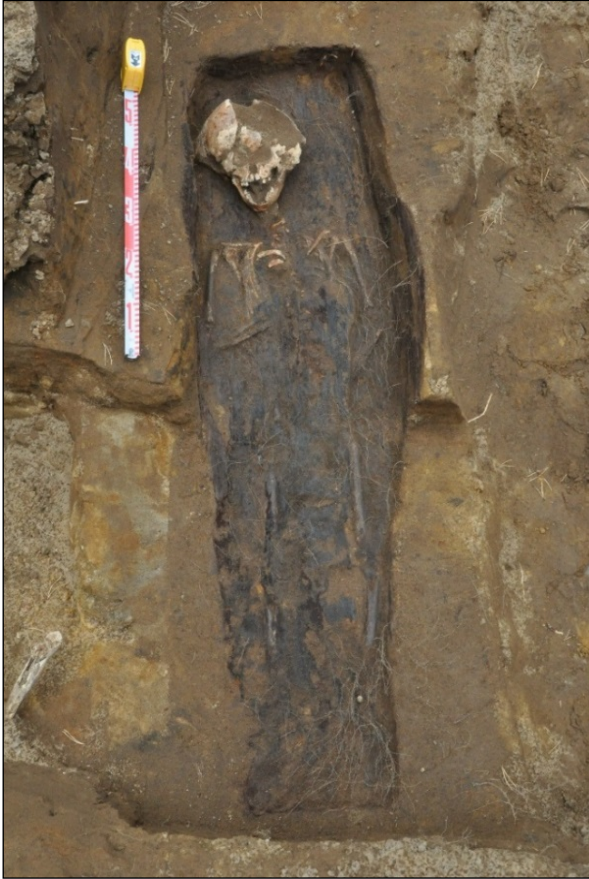
Haudassa oli nauloin koottu lauta-arkku, jonka säilyneeksi laajuudeksi mitattiin suurimmillaan 133 x 34 cm. Vainajan oikealta kyljeltä, vatsan korkeudelta, löytyi pieni sulaneen pronssin kapale. Se tuli esille arkun reunan ylimmän kohdan alapuolelta, mutta kenttähavaintojen perusteella täytemaasta – esine ei siis kuulu tähän hautaan.

Hauta 12 arkun kannen tasossa. Idästä.

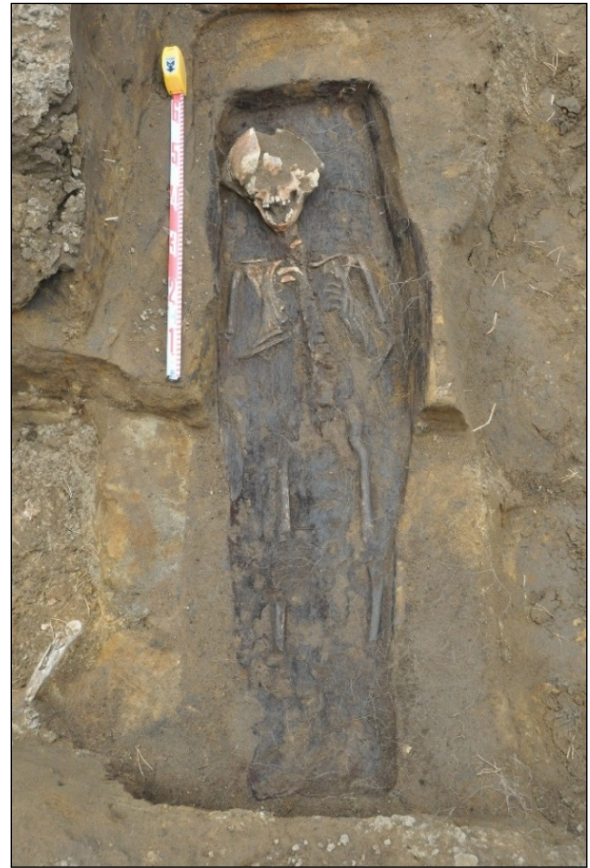
Hauta 12 hautauksen tasossa. Idästä.

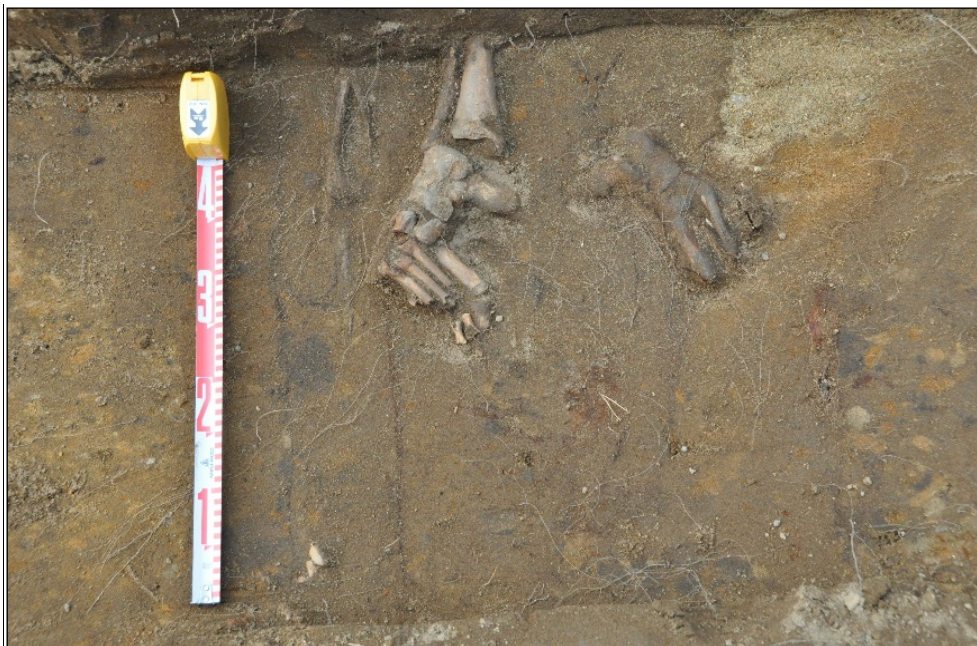
Vain hautauksen jalan luita osui tutkimusalueelle. Merkkejä arkusta ei havaittu.

Hauta 13. Vasemmalla arkunjäänöstä, joka kuulune toiseen hautaan. Itäkoillisesta.

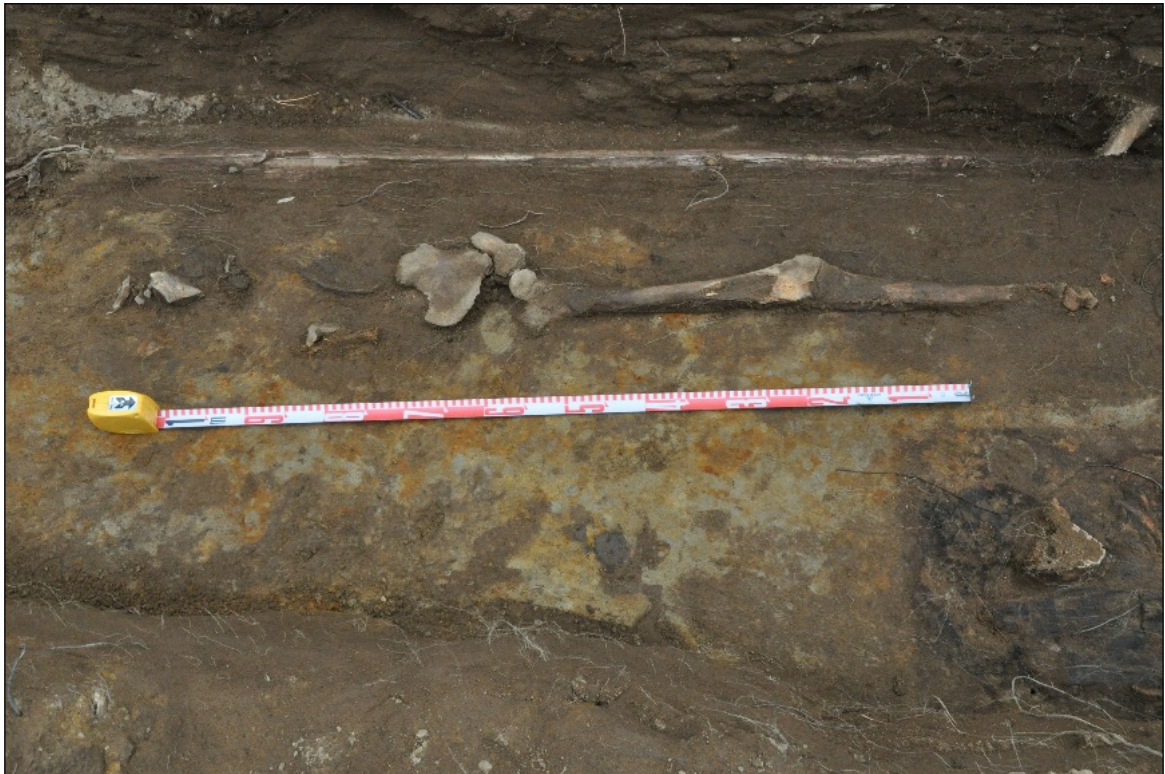
Vain oikean kyljen ja jalan luita oli säilynyt. Vasemman puolen ja mahdollisesti myös päänseudun oli tuhonnut vanha haudan suuntainen kaapelikaivanto, jossa kaapeli oli peitetty laudalla tms. puulla (ks. kuvaa alla). Merkkejä arkusta ei tavattu.

Hauta 14. Oikealla alhaalla hautaa 15. yläreunassa vanhaan kaapelikaivantoon liittyvä puu. Kaakosta.

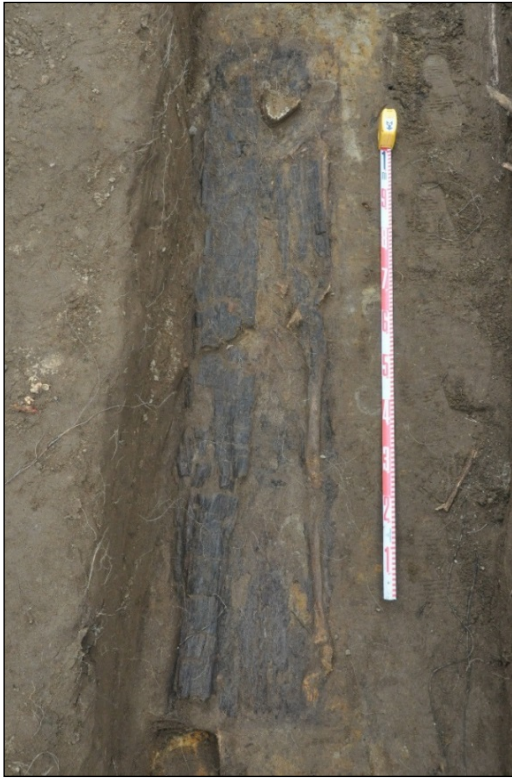
Haudassa todettiin selkeitä arkunjäännöksiä, mm. kantta. Oikean sääriluun distaalipään alla todettiin tätä hautausta vanhempi putkiluu, joka oli mahdollisesti in situ (ks. kuva hautauksen tasosta).

Hauta 15 arkun kannen tasossa. Koillisesta.

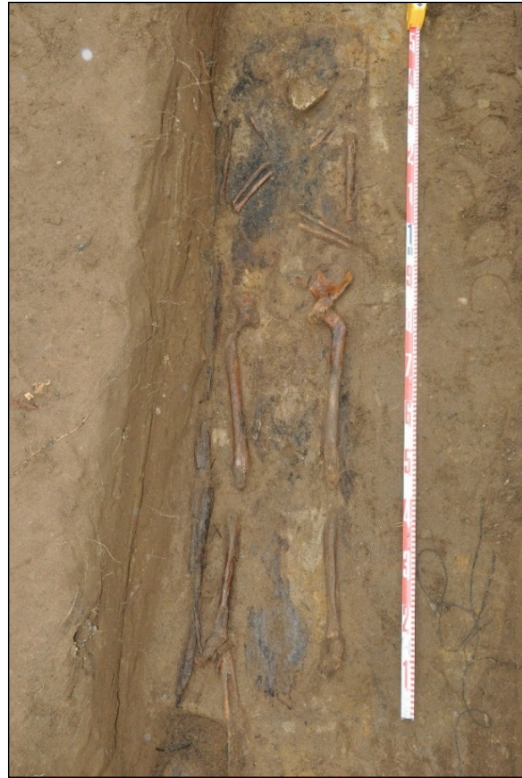
Hauta 15 hautauksen tasossa. Koillisesta.
