Hämeenlinna Tuuloksen kirkkomaan arkeologinen kaivaus 2013

Ville Laakso

Tilaja: Hämeenlinna seurakuntayhtymä

Tarkoitus: Suorittaa arkeologinen kaivaus Tuuloksen keskiaikaisen kirkon kirkkomaalla. Tutkia kirkon korjaustöihin liittyvät LVI- ja sähkökaivantojen alueet, niin että em. kaivantojen teko on mahdollista muinaisjäännöstä tuhoamatta.

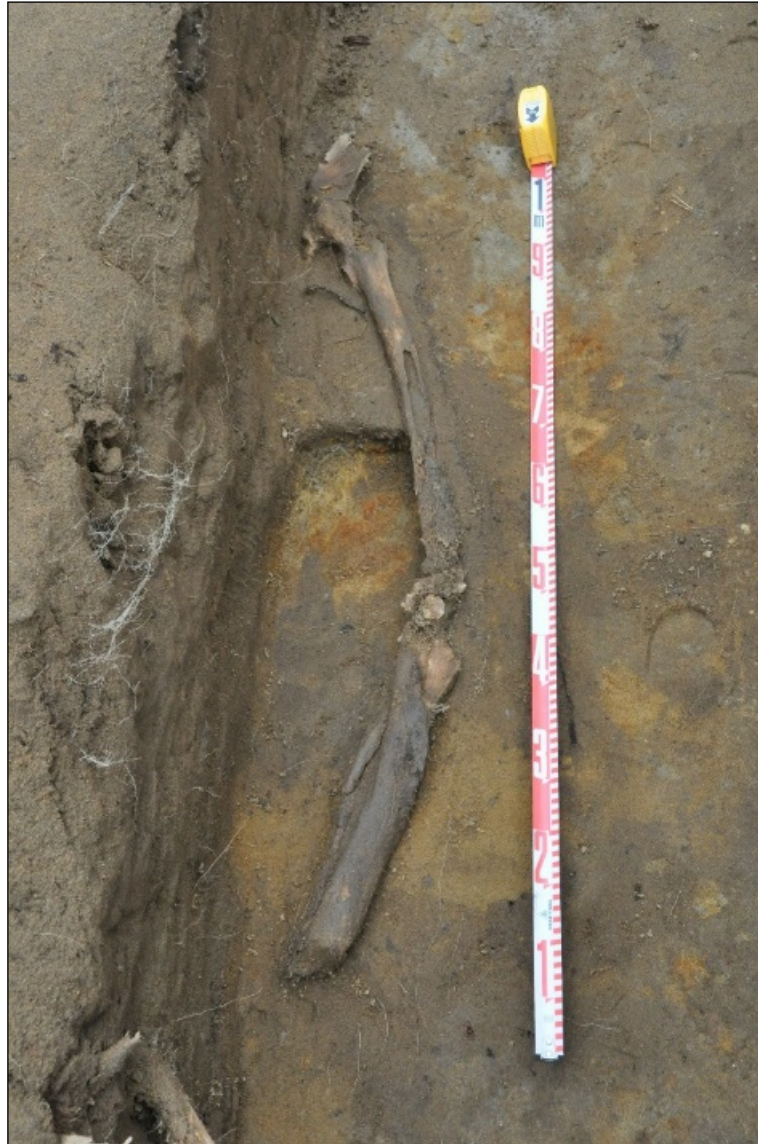
Haudasta oli säilynyt vain vasemman jalan ja lantion luita. Merkkejä arkusta ei havaittu.

Hauta 17. Koillisesta.

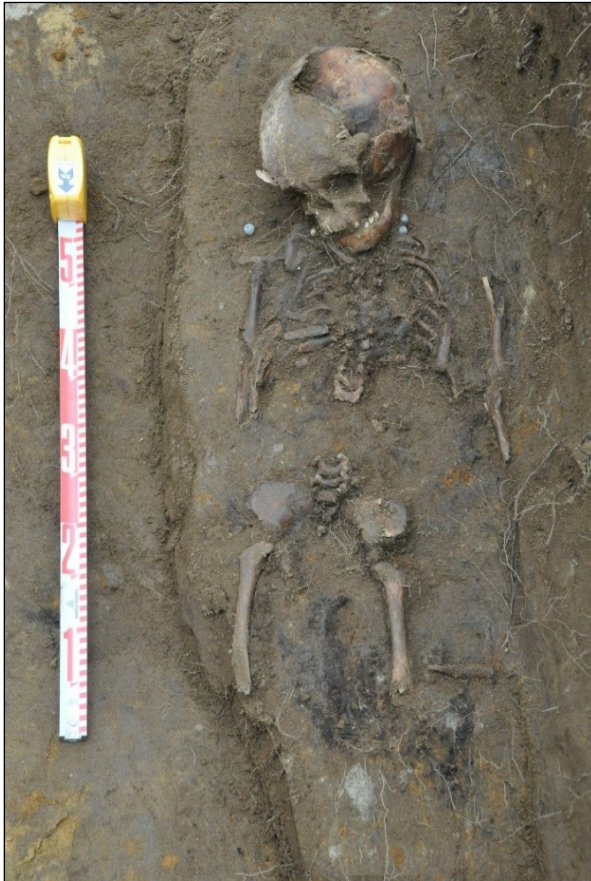
Arkusta oli säilynyt vähäisiä pitkälle maatuneita jäännöksiä; oikean solisluun kohdalla oli rautanauha. Kallo oli painunut kasaan, sääriluut eivät olleet tallella.

Hauta 18. Kolme lasihelmeä näkyvissä kallon vierellä. Koillisesta.

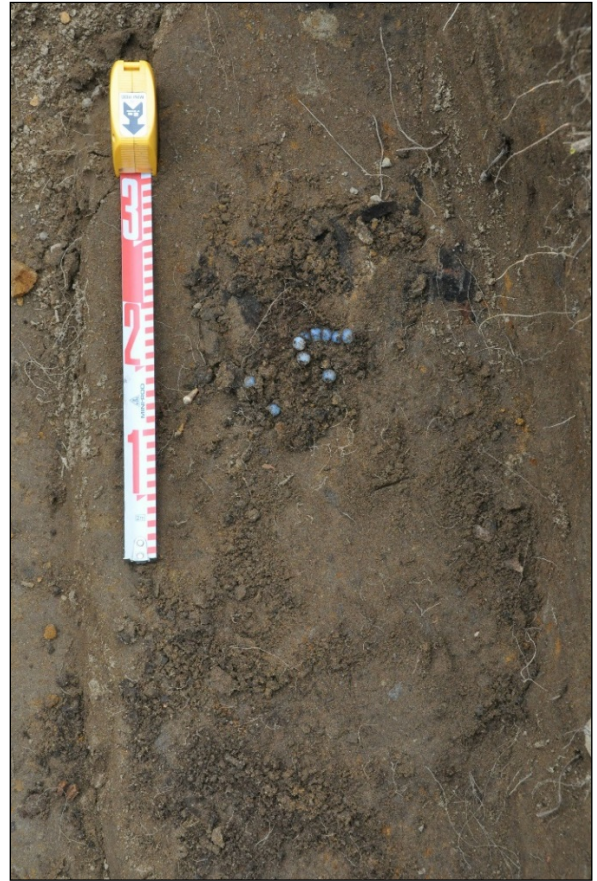
Haudan 18 kallon alta esille tulleita helmiä in situ. Itäkoillisesta.

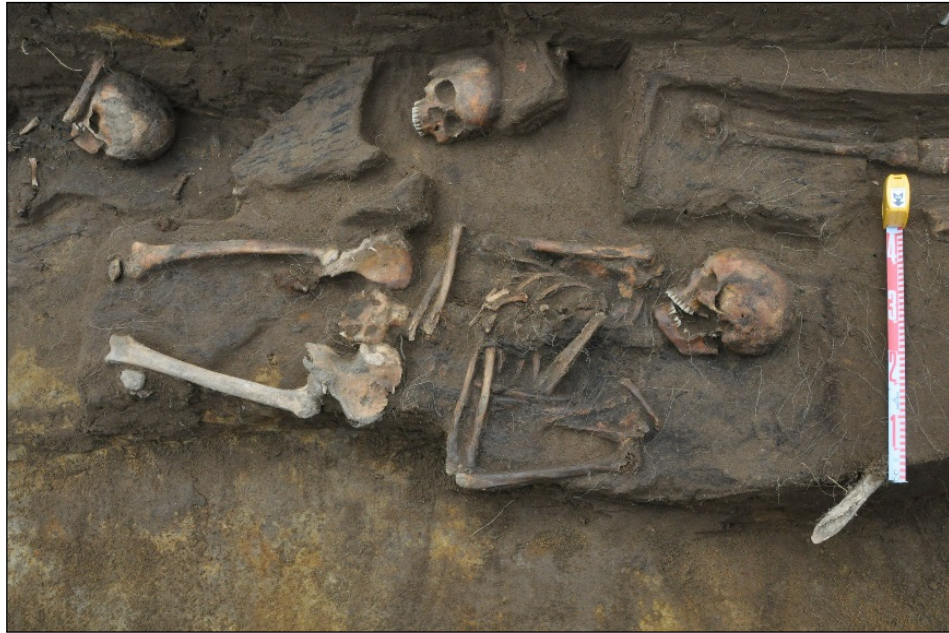
Haudassa todettiin lauta-arkun jäännökset: puuta ja nauloja. Luista puuttuivat jalat polvesta alaspäin. Vaurion aiheuttajaa ei voitu varmasti määrittää, mutta haudan 21 polvien kohdalta 70 cm koilliseen oli samalla tasolla kaksi sääriluuta, jotka vaikuttivat olevan alkuperäisellä paikallaan (ks. kuvaa alla). Stratigrafian perusteella hauta 21 on vanhempi kuin hauta 20.

Hauta 21. Pohjoisesta.

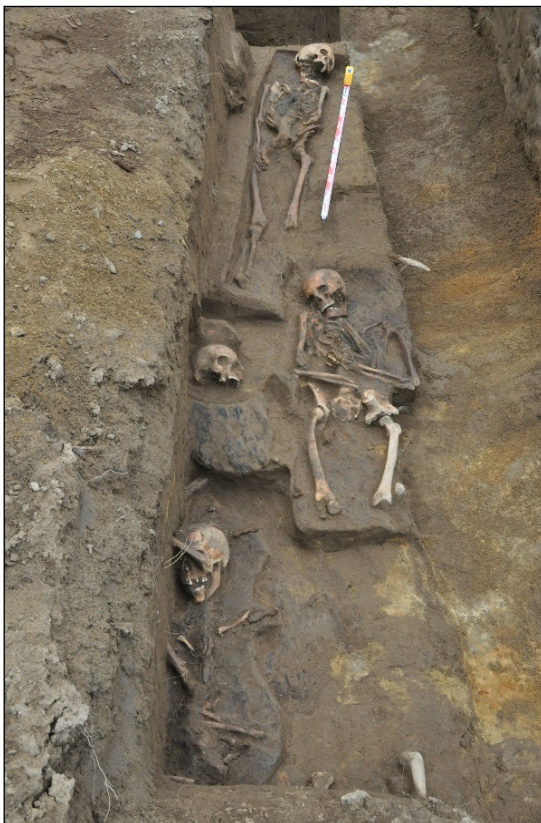
Haudat 23 (takana) ja 21 (keskellä oikealla). Itäkoillisesta.

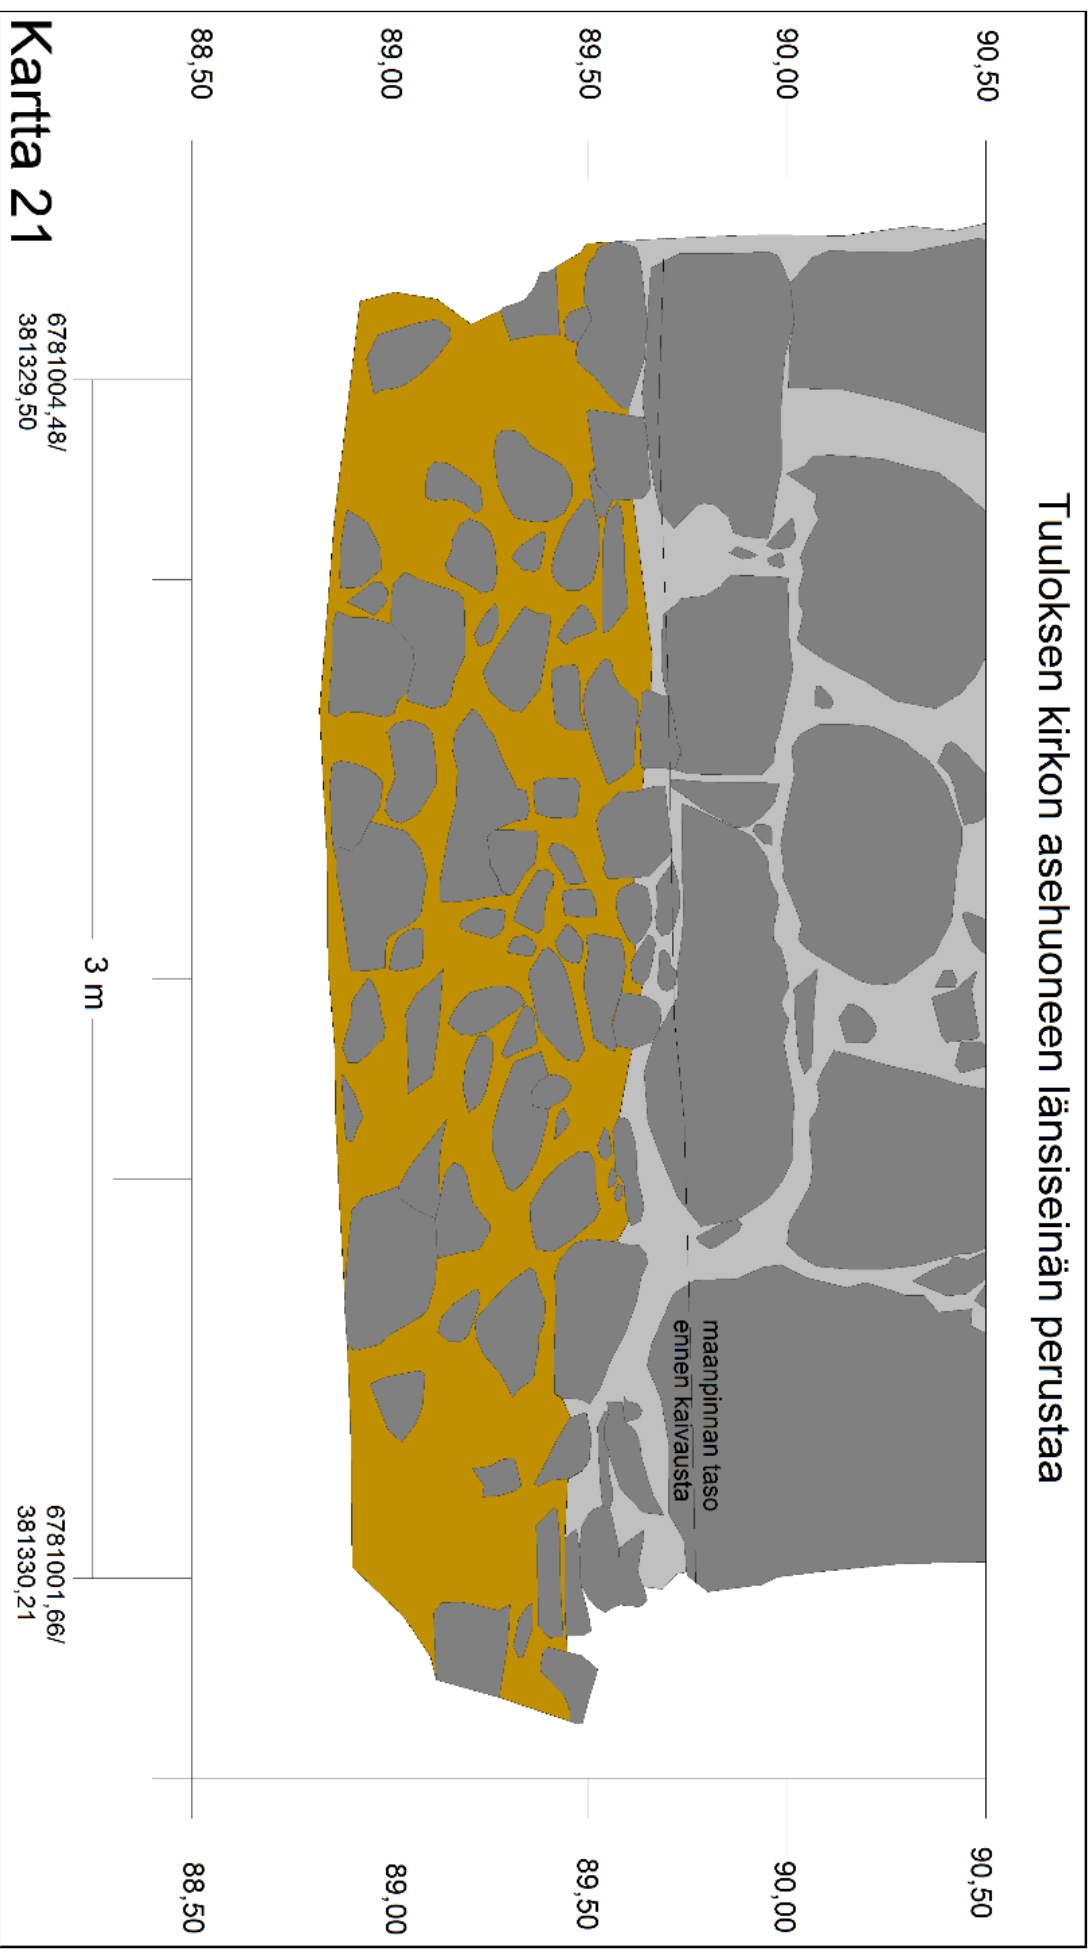
Kartta 21

Tuuloksen kirkon asehuoneen länsiseinän perustaa

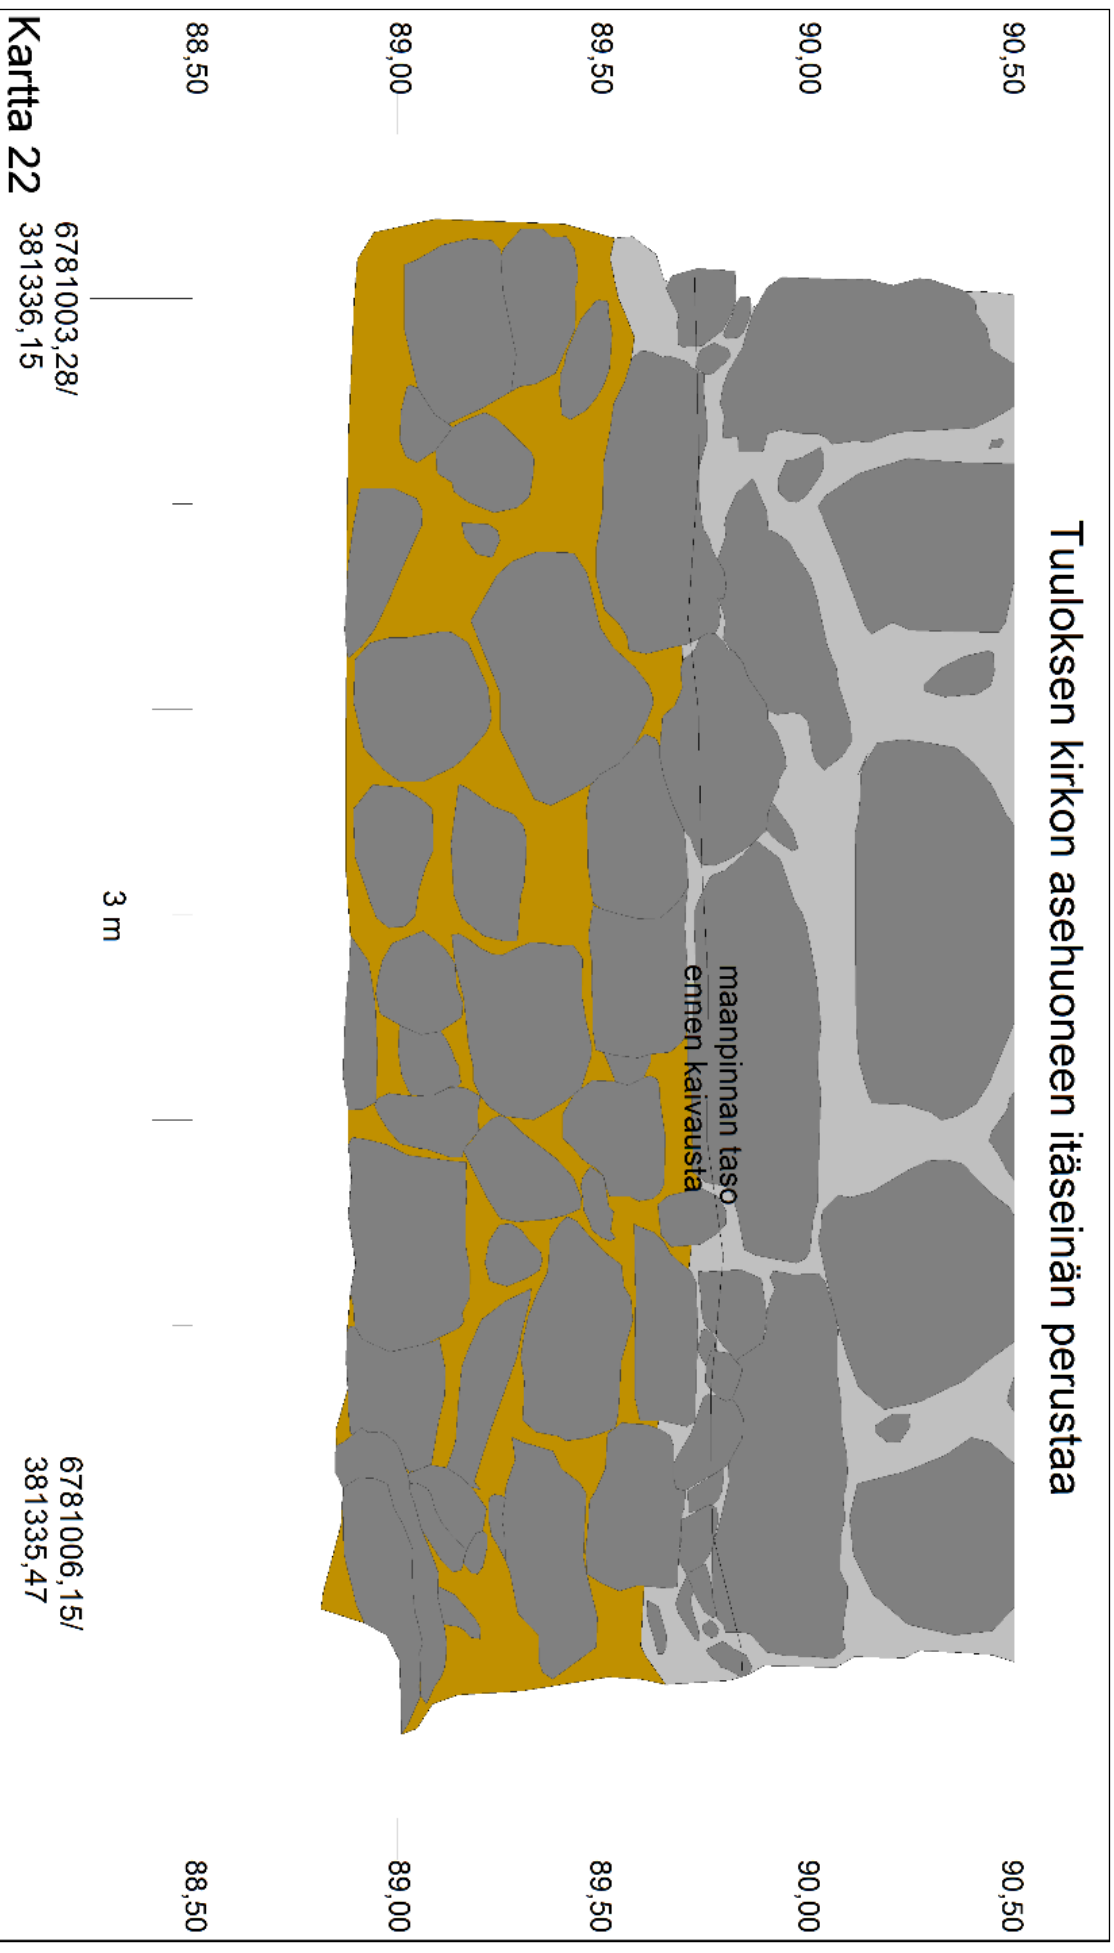
Tuuloksen kirkon asehuoneen itäseinän perustaa
