# **HAMINA**

## **Linnoituksen uimahalli arkeologinen kaivaus 2020**

**Juuso Koskinen**

**Tilaaja: Haminan kaupunki**

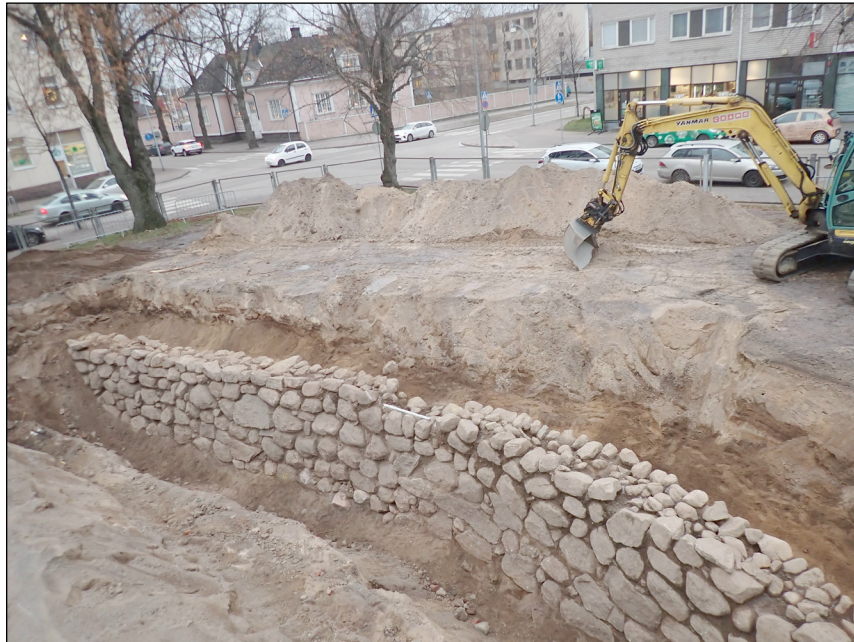
*Kansikuva:* Muuri dokumentointivaiheessaan, kaakkoon kuvattuna.

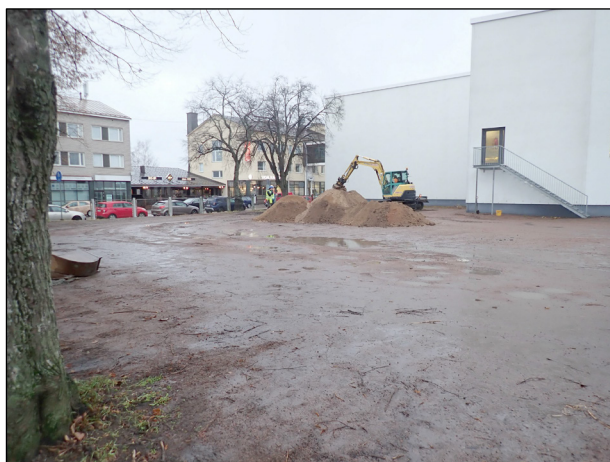
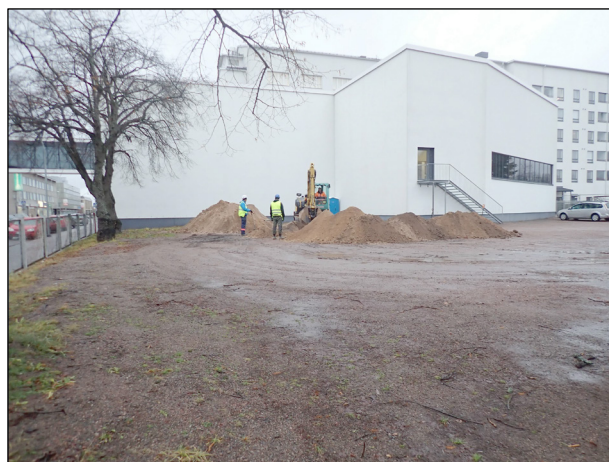
Tutkimusalue kaivauksen alussa länteen (vas.) ja luoteeseen (oik.) kuvattuna.

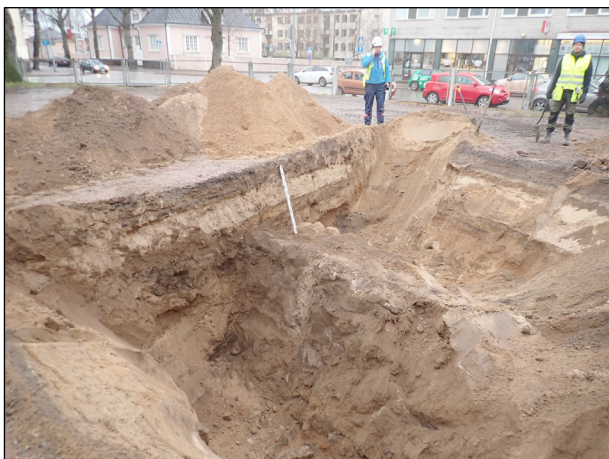
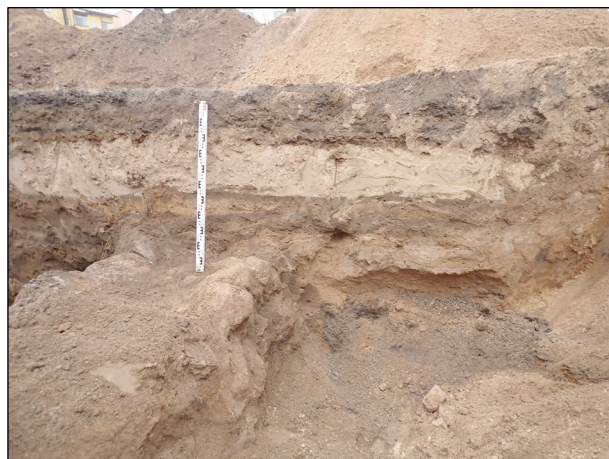
Muurin päällä olleita täyttökerroksia kaakkoon (vas.) ja itään (oik.) kuvattuna.

Muuria peitti 115 cm paksuinen maakerros, joka jakautui karkeasti ottaen kolmeen täyttömaakerrokseen. Alin oli samaa tummentunutta hiekkaa ja hietaa, kuin vallihaudan täyttömaa, eli todennäköisesti vuoden 1889 täyttökerros. Se oli paksuudeltaan noin 50 cm ja sen päällä oli puhtaan vaalean hiedan, noin 40 cm paksu, kerros. Tämän päällä oli vielä ruskeaa hiekkaa ja harmaata soraa noin 25 cm, eli nykyinen pintamaa.

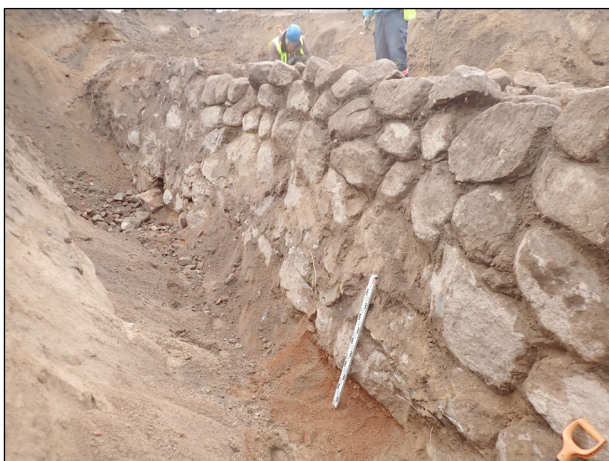
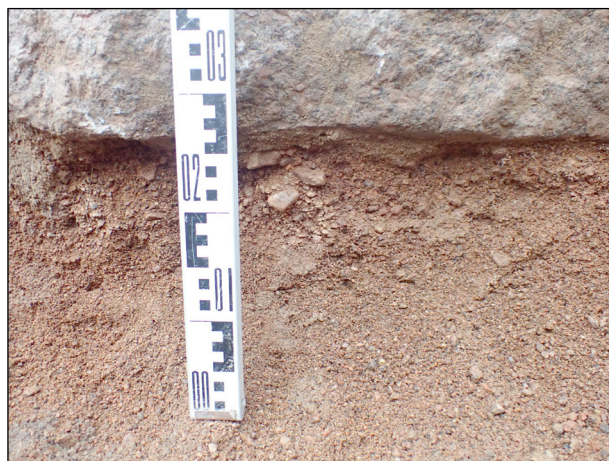
Muuri on alaosastaan rusehtavassa luontaisessa hiekassa. Vasen kuva kaakkoon.

Esille otetun muurinosan pituus oli harjalla noin 19,90 m ja alareunassa noin 12,80 m. Keskellä sen korkeudeksi mitattiin 2,07 m. Harjan leveys oli 85–90 cm. Muuri nojasi hieman lounaaseen päin. Luoteispäästä laskien noin 8 m kohdalla muurin harjanteessa oli taitekohta, jossa luoteiskaakko-suuntainen muuri kääntyi hieman enemmän itään päin. Samassa kohtaa muurin päällä oli muurin levyinen, noin 1,8 m pitkä ja noin 20–30 cm syvä aukko. Samassa kohtaa muurin lounaispuolen täytemaassa, oli aukkoon sopiva yksittäinen kivi, joka oli todennäköisesti vierähtänyt kohdasta pois aiemmissa maanmuokkauksissa. Harjan rakenteen perusteella vaikutti, että muurin ulko- ja sisäreunat on ladottu isoimmilla kivillä, ja niiden väli täytetty pienemmillä. Vallihaudan seinämässä kivet olivat halkaisijaltaan noin 10–115 cm. Yleisin halkaisija oli arviolta 60 cm. Kivet oli kasattu pitkittäisinä ja katkeilevina kerroksina. Keskellä muuria kivikerroksia on 6. Muuri oli alareunastaan luontaisessa karkeassa hiekassa.

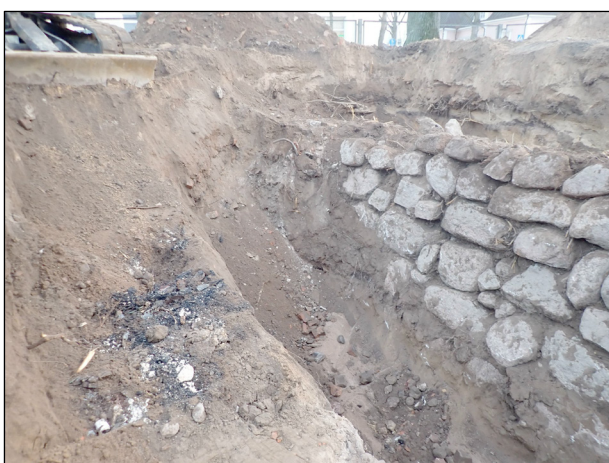
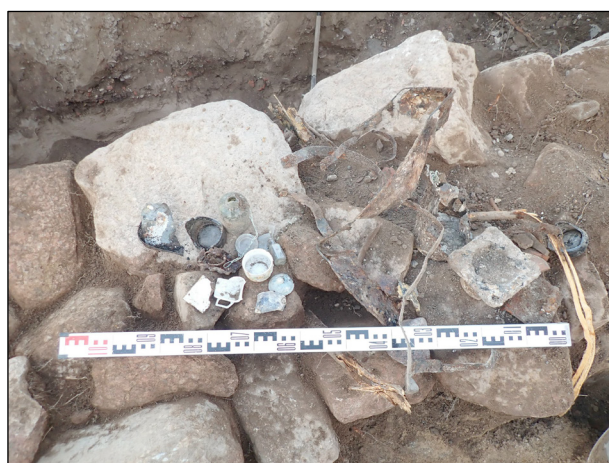
*Vasemmalla:* Kuvan vasemmassa reunassa nokista maata, eli jätekuoppa, jossa oli noin 1800- 1900-lukujen vaihteen aikaisia löytöjä. Kuvattu kaakkoon. *Oikealla:* Jätekuopan löytöjä.

Vallihaudan täyttömaasta tuli esille arvioilta 1800- ja 1900-lukujen vaihteen löytöjä, esimerkiksi kaksi venäläistä tiiltä. Löydöistä osa otettiin talteen varalta, mutta jälkitöissä niiden todettiin olevan näyttely- ja tutkimusarvoltaan vähäisiä, eikä niitä toimiteta kokoelmiin. Vallihaudan maahan oli selvästi kaivettu jätteitä myös vuonna 1889 tapahtuneen täytön jälkeen.

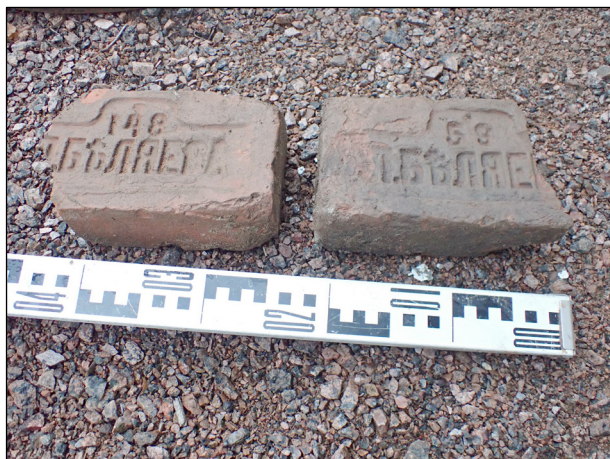
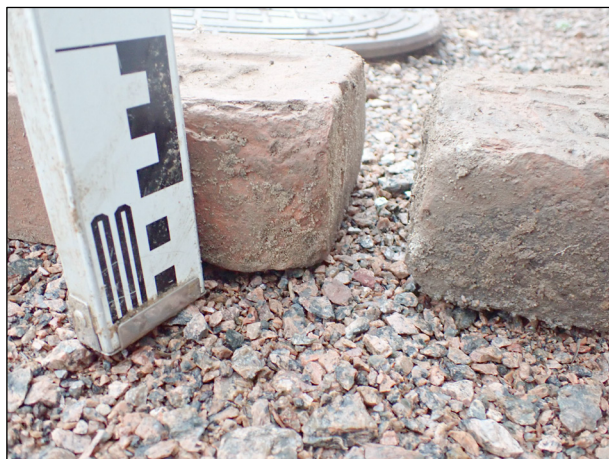
Vallihaudan täyttömaasta löytyneet venäläiset tiilet.

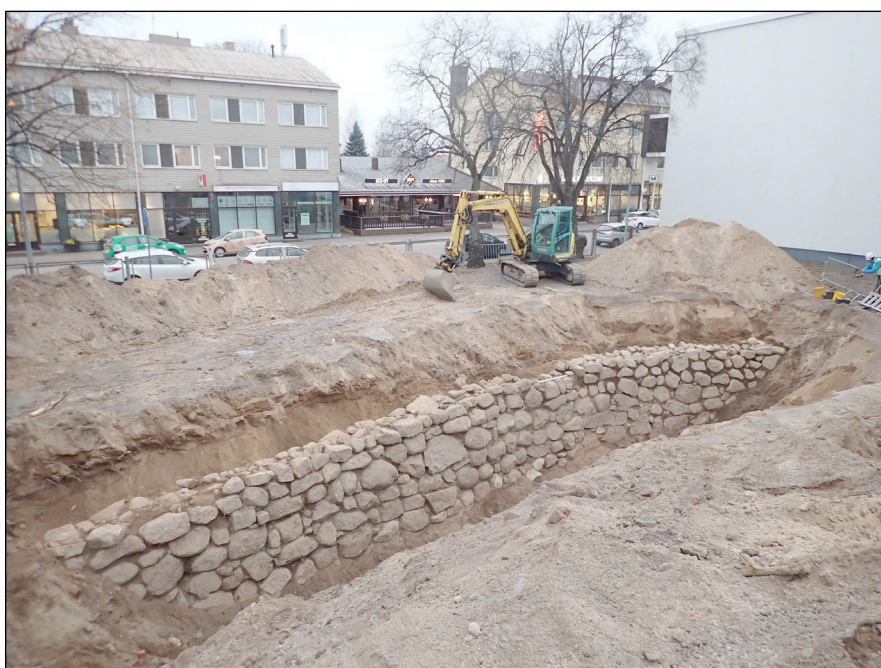
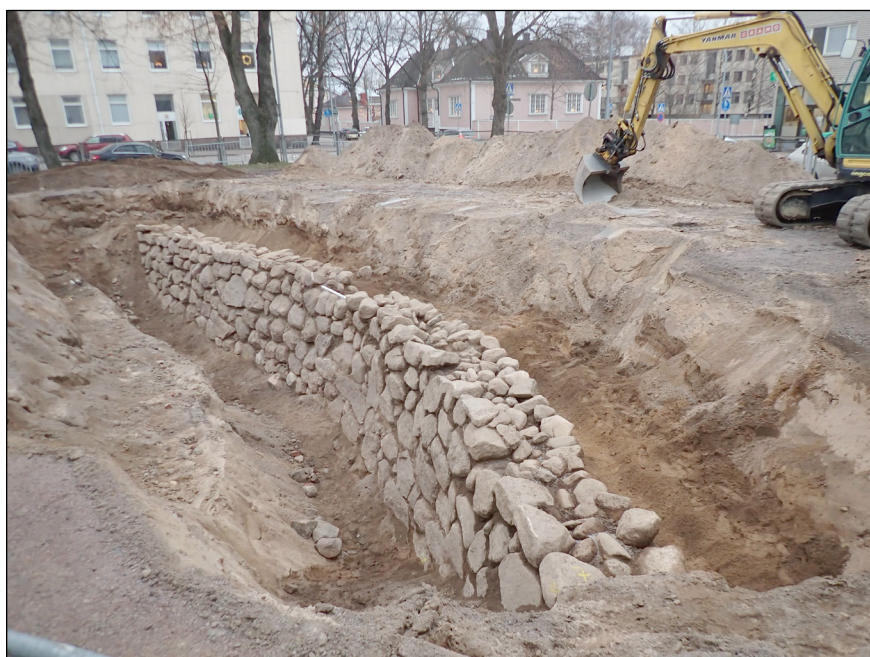
Muuri dokumentointivaiheessa. Kuvattu lounaaseen (yllä) ja kaakkoon (alla).

Muurin päällä on noin 3–15 cm mullansekaista hiekkaa, joka lienee peräisin muurin peittämistä edeltävästä kasvustosta. Vallihaudan puolella kivien väleissä on täyttömaata, mutta myös puhdasta hiekkaa, jota on selvästi käytetty kiveyksen tiivistämiseen. Laastia ei havaittu missään kohtaa muuria.

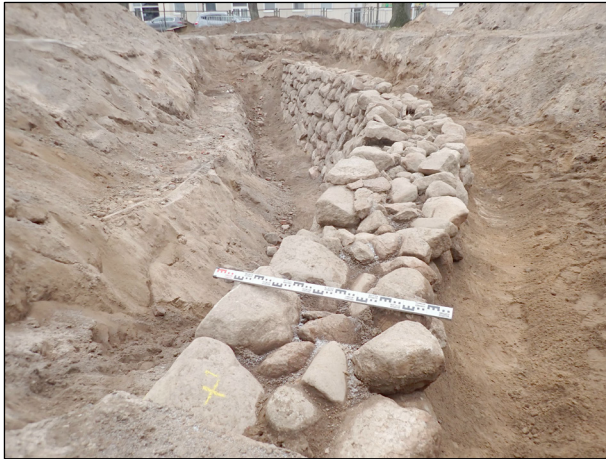
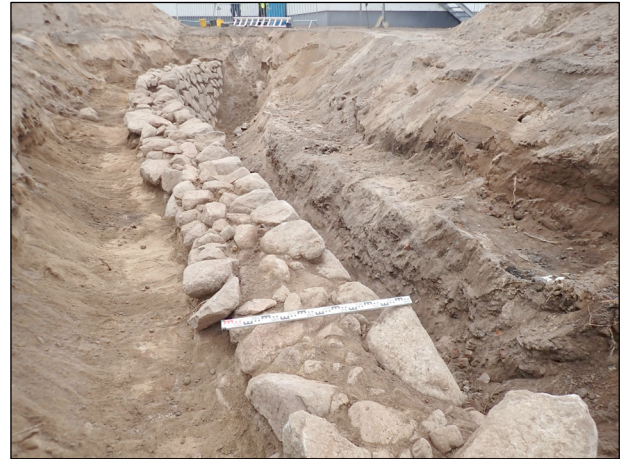
Muurinharja dokumentointivaiheessa. Kuvattu kaakkoon (vas.) ja luoteeseen (oik.).

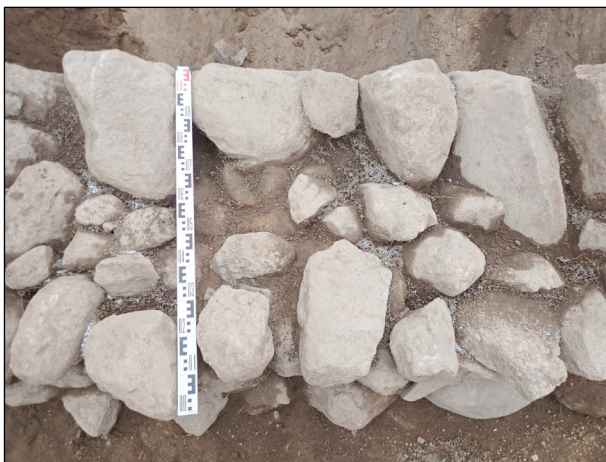
Vasemmalla: Muurinharja dokumentointivaiheessa. Vallihauta on kuvan yläreunassa.

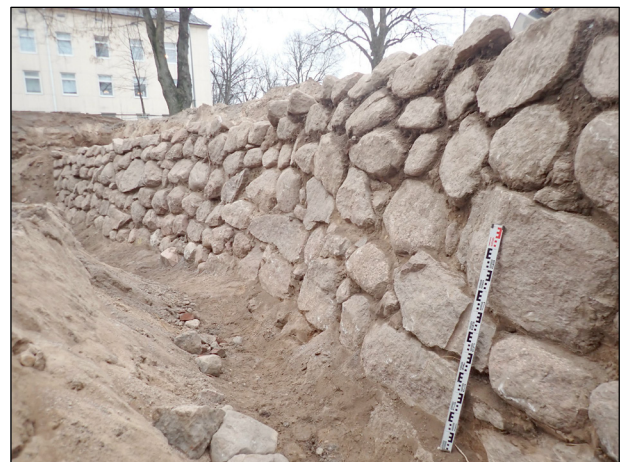
Oikealla: Poraus 1 latan vasemmalla puolella, kuvattu kaakkoon.

Muurin kivet ovat sekä pyöreitä luonnonkiviä että leikattuja. Kolmessa kivessä, vallihaudan seinämässä, on porauksen jälki. Poraus 1:n jälki on niin leveä, että siitä pystyttiin mittaamaan reiän halkaisija, melko tarkkaan 5 cm.

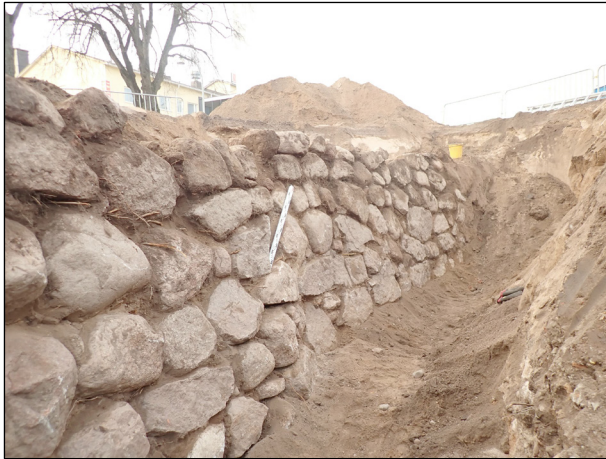
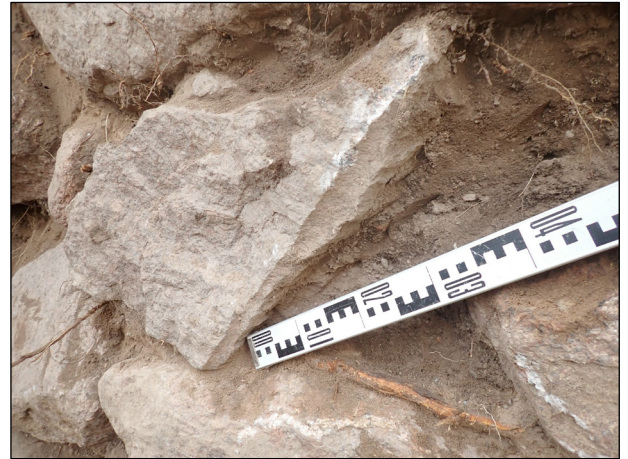
Poraus 2, vasen kuva länteen päin.

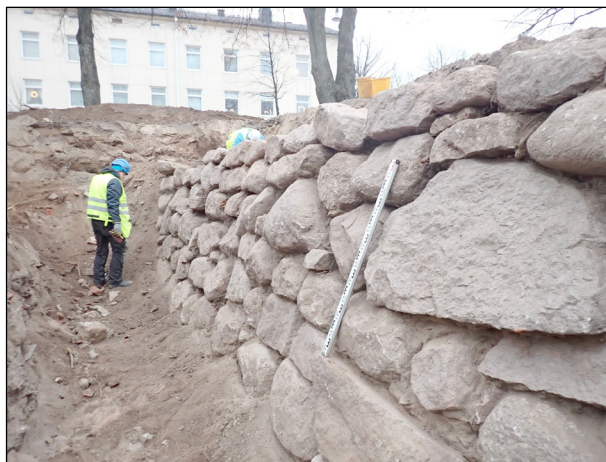
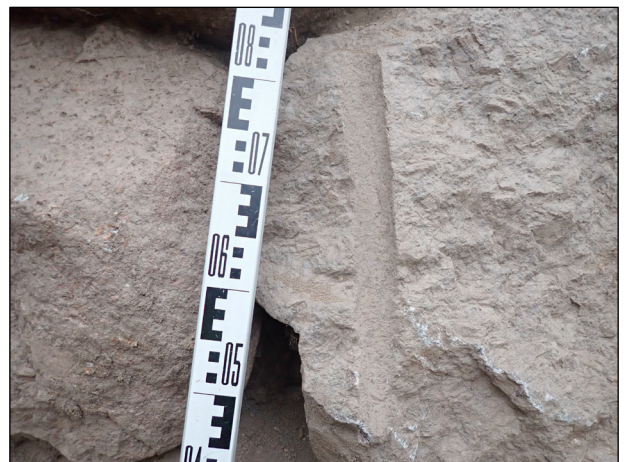
Poraus 3, vasen kuva kaakkoon päin.

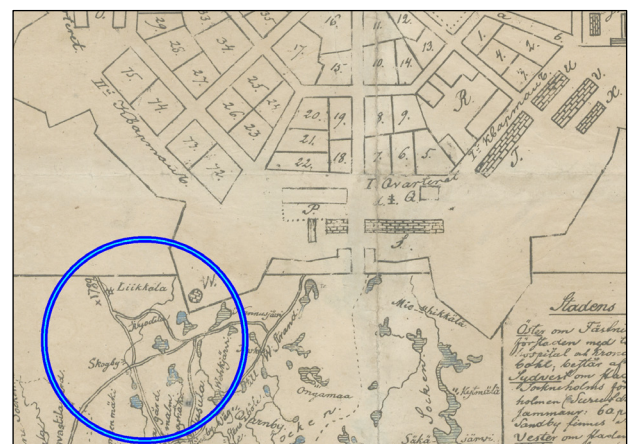
Tutkimusalueen lähiympäristön kohta vuosien 1841 (vas.) ja 1844 (oik.) kartoilla. Helsingin bastionin kärjessä on kummallakin kartalla rakennusmerkintä. Vuoden 1844 kartan selitteen mukaan se on lipputorni. Karttojen perusteella bastionin päävälli on siis sijainnut edelleen pystyssä olevan lipputornin lähituntumassa, eli arviolta 45 m dokumentoidulta muurilta koilliseen.

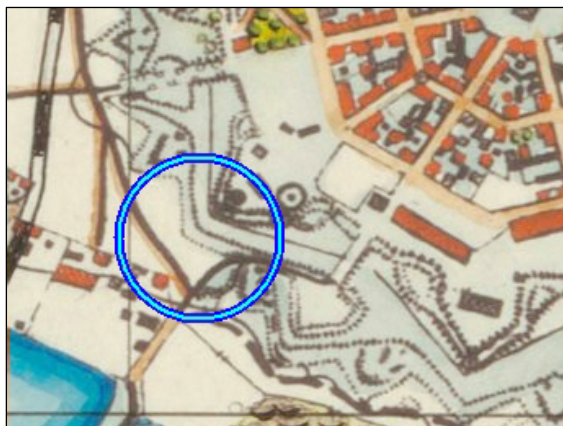
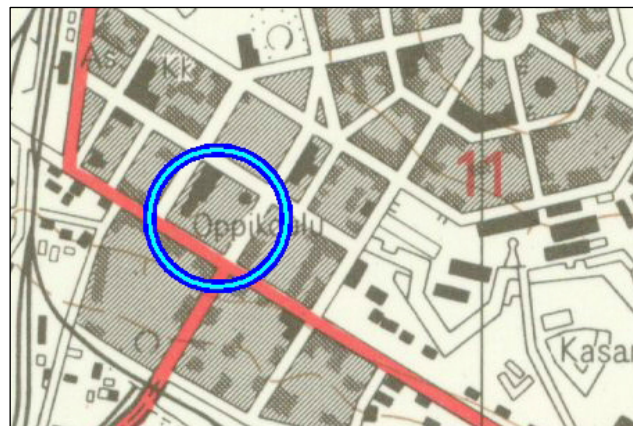
Vuoden 1885 kartassa (vas.) on piirrettynä bastioni vallihautoineen, ja vuoden 1968 peruskartalla kohtaan on vanhoista rakenteista piirretty enää bastionin kärjessä sijainnut lipputori, pyöreällä merkinnällä. Korttelin luoteisreunassa on nykyinen koulurakennus.
