**Hanko**  
**Stora ja Lilla Tallholmen**  
**asemakaava-alueen**  
**muinaisjäännösinventointi**  
**2013**  
*Versio 2*

*Alue:* Hanko Stora ja Lilla Tallholmen asemakaava-alue Hangon kaupungin keskustan kaakkoispuolella, noin 1,9 km Hangon kirkosta itään.

*Tarkoitus:* Suorittaa Stora ja Lilla Tallholmenin asemakaava-alueella muinaisjännösinventointi. Inventoinnin pääpaino on alueella sijaitsevien sotahistoriallisten kohteiden kartoituksessa.

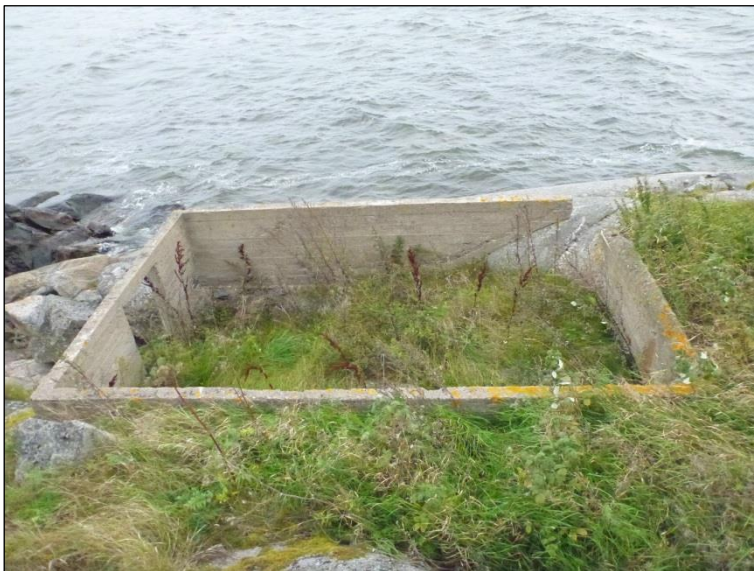
#### Rakenne 1.

Betonijalka/betonirakenne, matala oviaukko pohjoispuolen seinässä, 3x5 m koko, korkeus 50-100 cm, valettu kallion päälle.

Rakenne 1, betoninen rakennuksenpohja (pohjakerros) ei mielestäni ole säilyttämisen arvoisen.

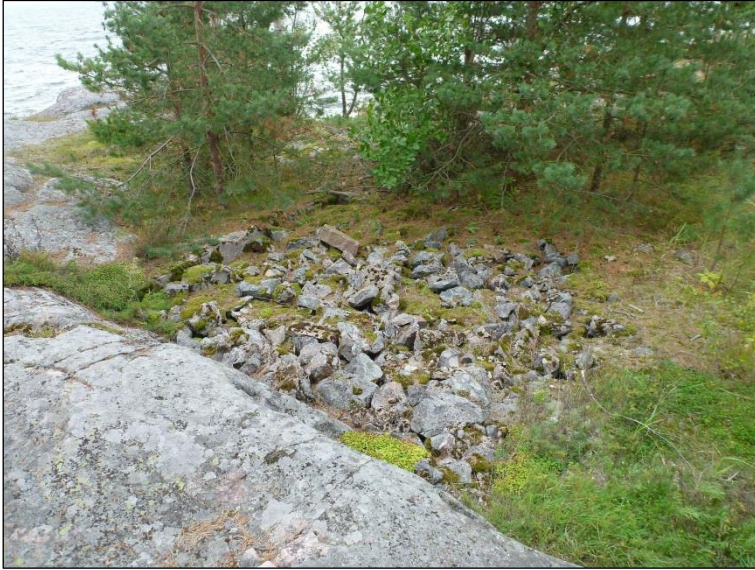
### Rakenne 3 A

Neliskulmainen rakenne, tuhoutunut, ollut kivistä ja betonista, seinien leveys 50x50 cm, koko 5x4,5 m

Rakenne 3, ei suojeluarvoa.

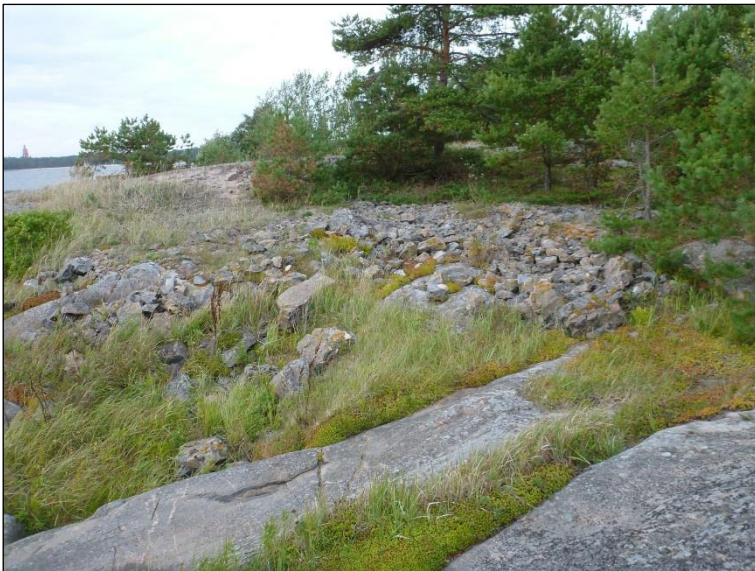
### Rakenne 3 B

Rikottu rakenne kivistä ja betonista, näkyvissä vielä seinälinjoja, muuten rakenteet tuhouttu, seinien leveys noin 50 cm, alueen koko noin 10x10 m millä näitä rakenteita.

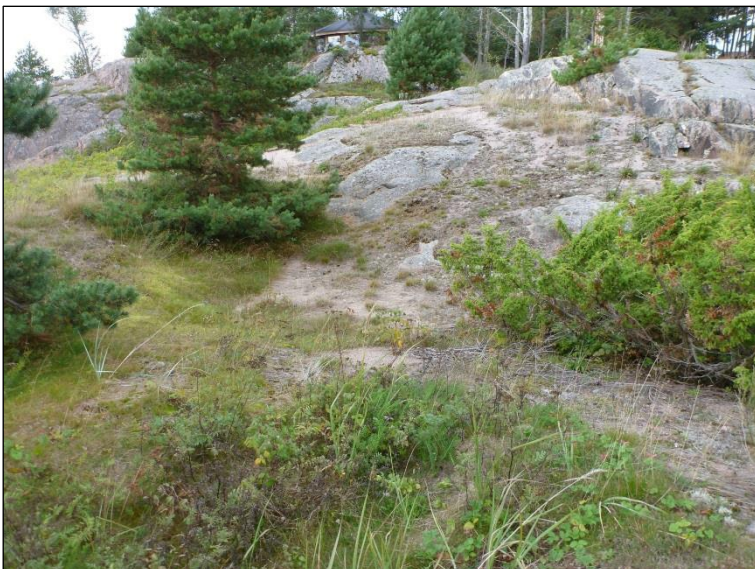
### Rakenne 4

Kuopanne,  
koko 5x4 m, syvyys 1 m

Rakenne 4, kuopanne – epämääräinen, ei suojeluarvoa.

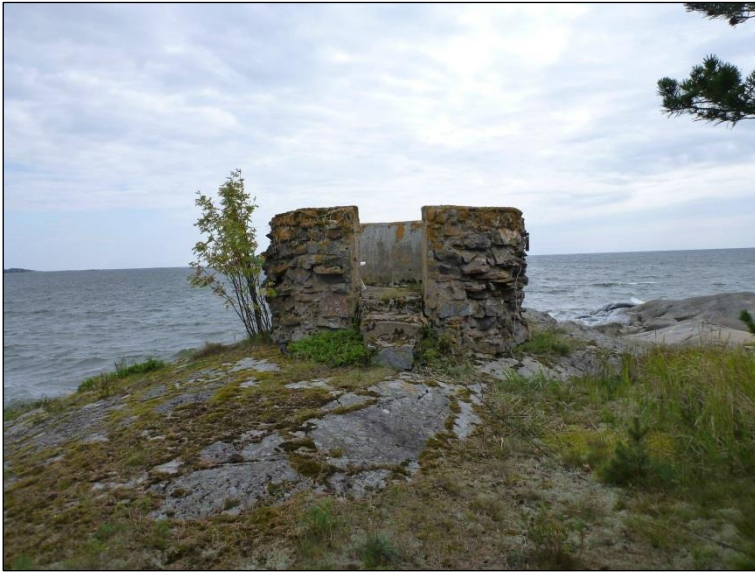
### Rakenne 5

Ehjä pyöreä betonirakenne, halkaisija 3 m, korkeus 1 m, paksuus 25 cm.

Rakenne 5. Pyöreä betonirakenne, melko ehjä ja kunnossa. "Näyttävällä" paikalla josta sen tarkoituskin voi hahmottua. Rakenteella voisi olla muistomerkkiarvoa, mutta sen säilyttäminen kunnossa olisi varmistettava. Rakenteen jäännöksen voisi esim. nivoa uudisrakentamisen yhteyteen tms. jolloin sen kunnossa ja vaarattomana säilymisen voisi varmistaa, kuten rakenteen 6 kohdalla on jo osin tehty

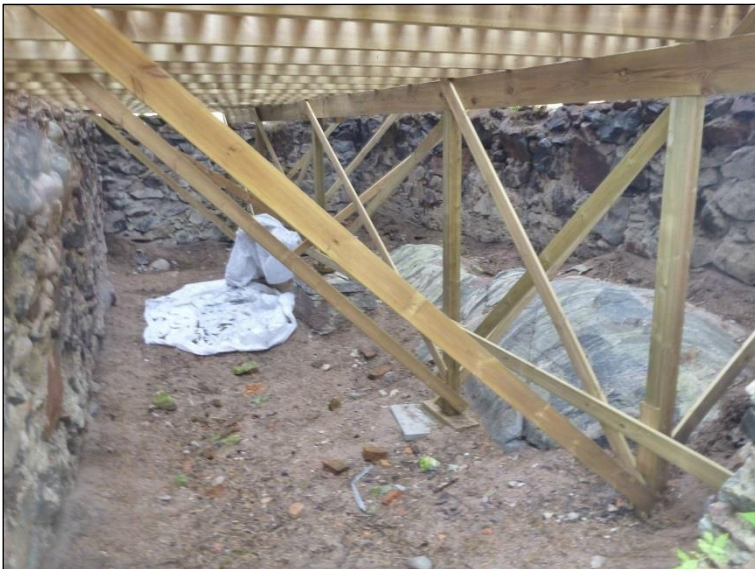
### Rakenne 6

Puisen lattiatason alla oleva bunkeri/perustus. Koko noin 10x5 m ja syvyys 2 m, seinät kivistä ja betonista, seinien paksuus noin 60 cm

Rakenne 6, mahd. bunkkerin jäänteet – perustus. Voisi mainiosti muistomerkkinä säilyä uudisrakentamisen osana.

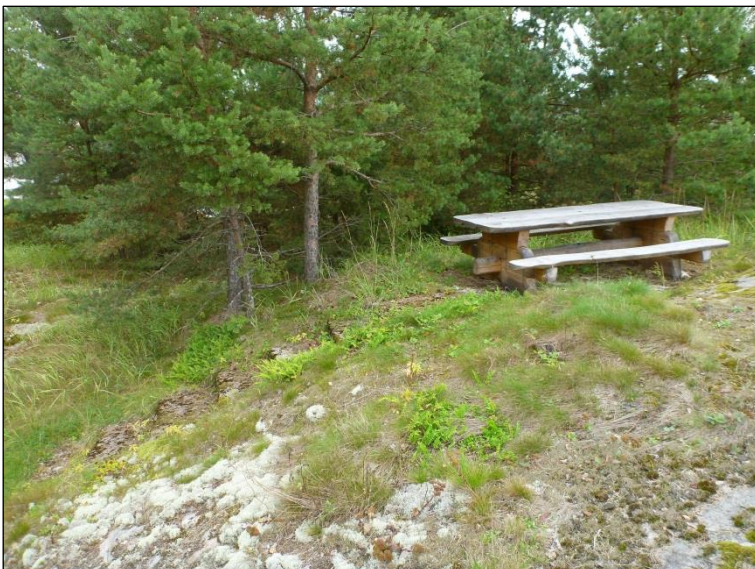
### Rakenne 7

Portaat ja betonitaso, 5 betonista askelmaa kallion vieressä olevalle betonitasolle, jonka koko on 3x2 m, päällä pöytä. Kyseessä jonkin rakennelman perustus/jalusta.

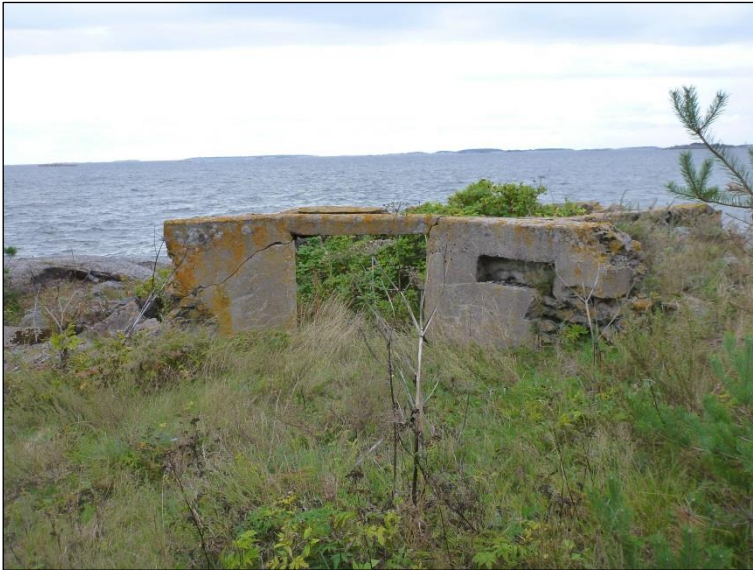
### Rakenne 8 A

Osin ehjä bunkkeri

Vinon neliön muotoinen 5x4 m bunkkeri, seinien paksuus 40–50 cm, seinät kiviä ja betonia, korkeus 130 cm. Oviaukko koillispuolella.

Rakenne 8-9, betonirakenteiden raunioita – hoitamattomina arvottomia ja jopa rumentavia jäänteitä. Pahimmillaan vaaraksi kulkijoille. Ei arvoa.

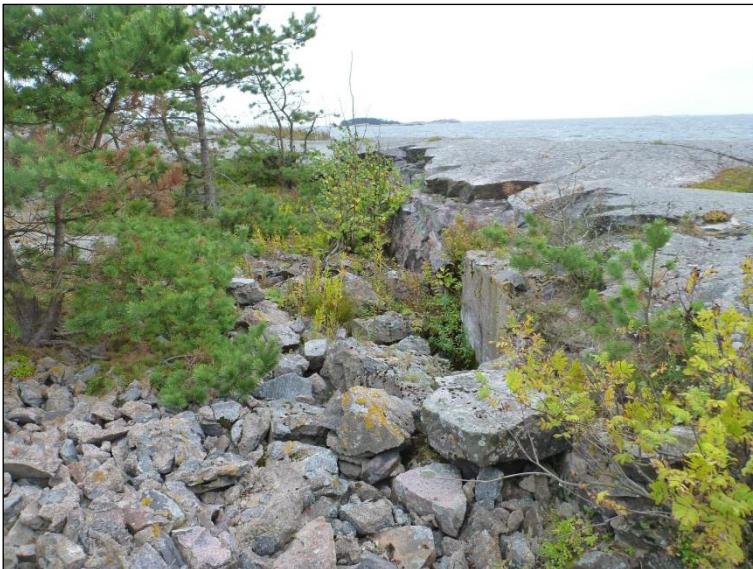
### Rakenne 8B

8A bunkkeriin liittyvä suuremmaksi osin hävitetty betoniseinä. Seinämän pituus noin 13 metriä.

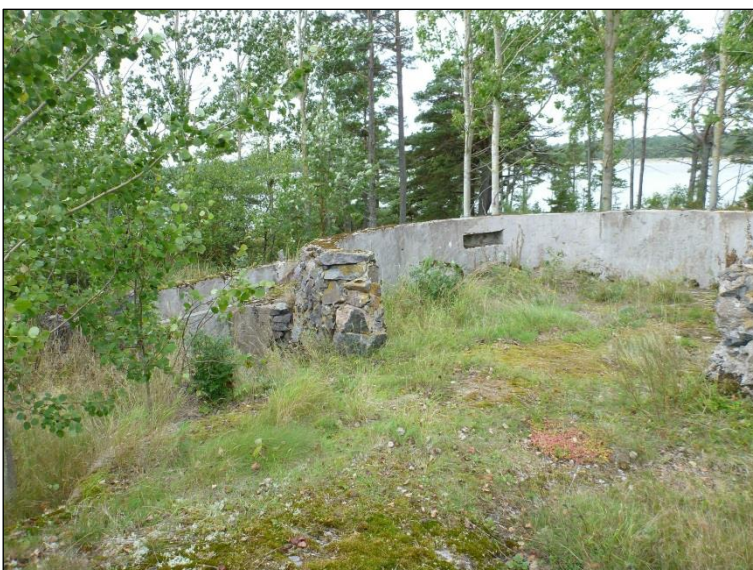
### Rakenne 9 A ja B

Iso pyöreä ja neliö bunkkeri

pyöreä osa ja sen lounaispuolella neliömäinen betonirakenne, pyöreän osan halkaisija noin 6 m ja korkeus 140 cm, neliömäisen osan koko noin 5x3 m ja korkeus 2 m. seinien paksuus molemmissa noin 30 cm, pyöreään osaan alun perin oviaukko itäisivulla, ilmeisesti myöhemmin eteläsiivun rikottu tai purettu kuvassa näkyvä avoin osa

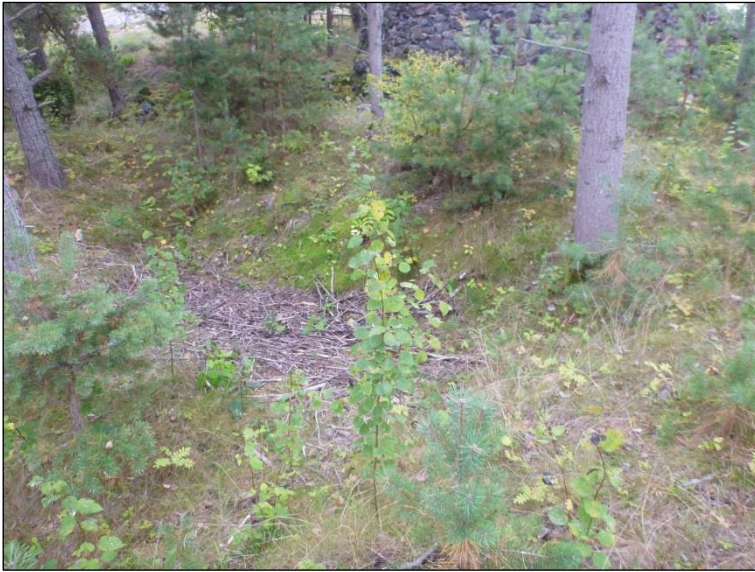
#### Rakenne 10

Pyöreäkaivanto on aivan pyöreän ja neliöbetonirakenteiden vieressä, sen pohjoispuolella halkaisija noin 10 m ja vallin korkeus noin 2 m

Rakenne 10. epämääräinen kaivanto – ei arvoa.

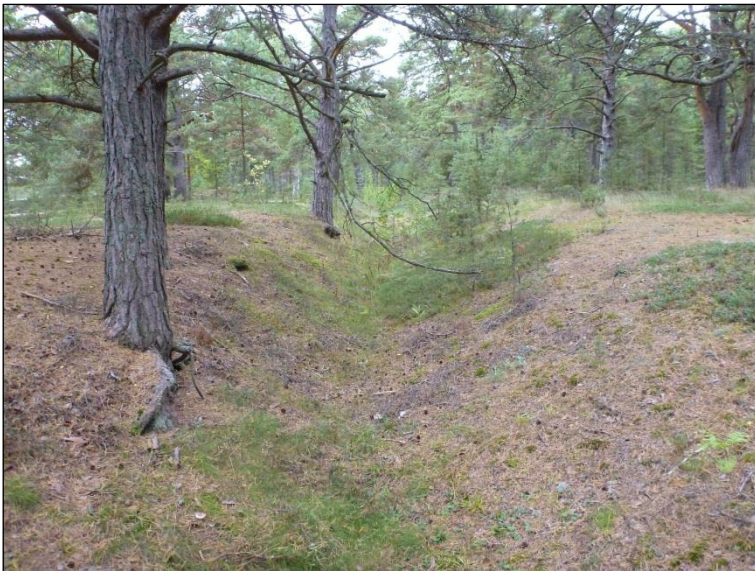
#### Rakenne 11

Suora kaivanto, syvyys 150 cm, leveys 4 m, pituus noin 100 m, pohjoisluode-eteläkaakkosuuntainen

Rakenne 11. Yhtenäinen n. 100 m pitkä maarakenne – kaivanto, jonka tarkoitus ei aivan selvä. Sellaisenaan voisi pyrkiä säilyttämään jos koko kaivanto voidaan helposti nivoa muun maankäytön yhteyteen maankäyttöä kohtuuttomasti haittaamatta. Samoin :

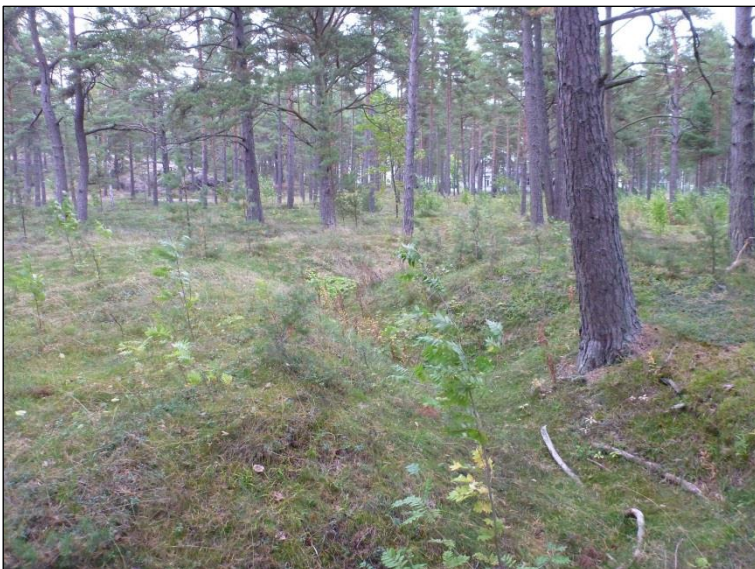
#### Rakenne 12

Taisteluhautaa, 250 m matkalla, syvyys 60–100 cm, leveys noin 2 m, pieniä ampuma-aseimia tms. kuten kuvissa, noin 10 m välein

Rakenne 12, 250 m taisteluhautaa. Raunioitunut ja sortunut taisteluhaudan jäännöksi. Selkeästi hahmotettavissa sen tarkoitus ja konteksti "ajan kuvana". Voisi säilyttää yhtenäisenä kokonaisuutena jos ei siitä kohtuutonta haittaa.

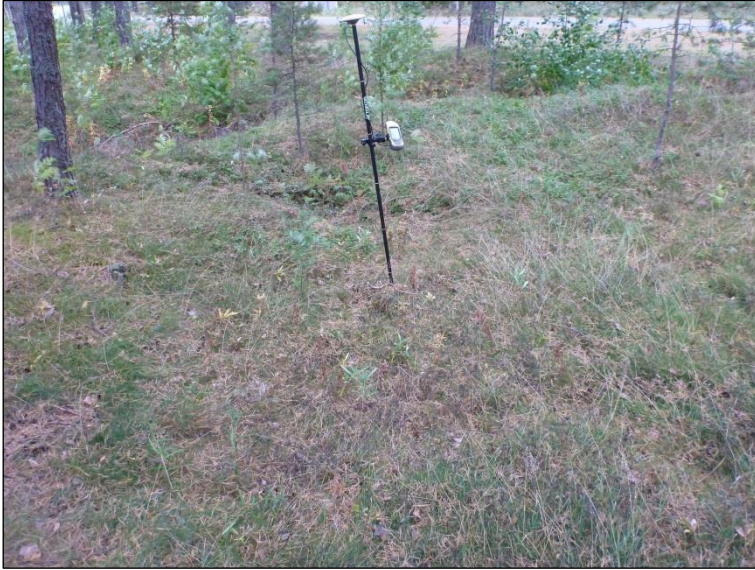
Rakenne13

Kuoppa, syvyys 40 cm, leveys 200 cm

Rakenteet 13-18. Yksittäisiä kuoppia ja kuopanteita – joiden asema kokonaisuudessa olema-ton. Arkeologin näkökulmasta arvottomia ns. resentejä kuoppia.

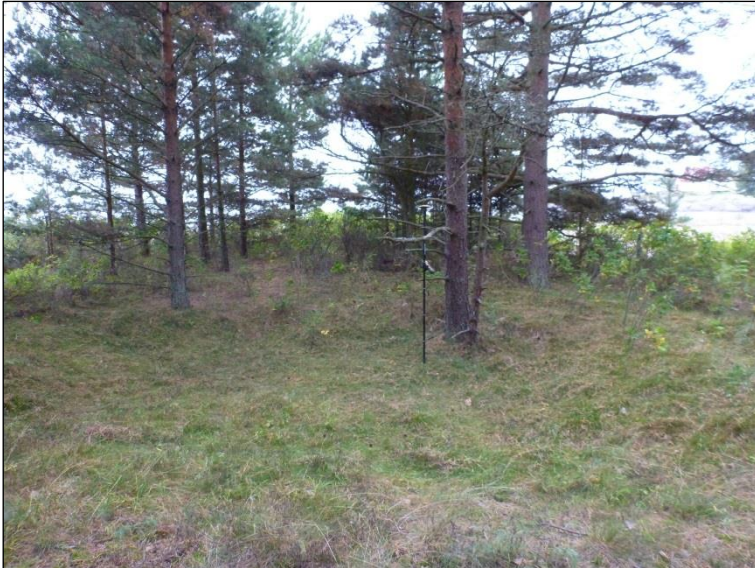
Rakenne 14

Neliönmuotoinen kuoppa, syvyys 40 cm leveys 400 cm

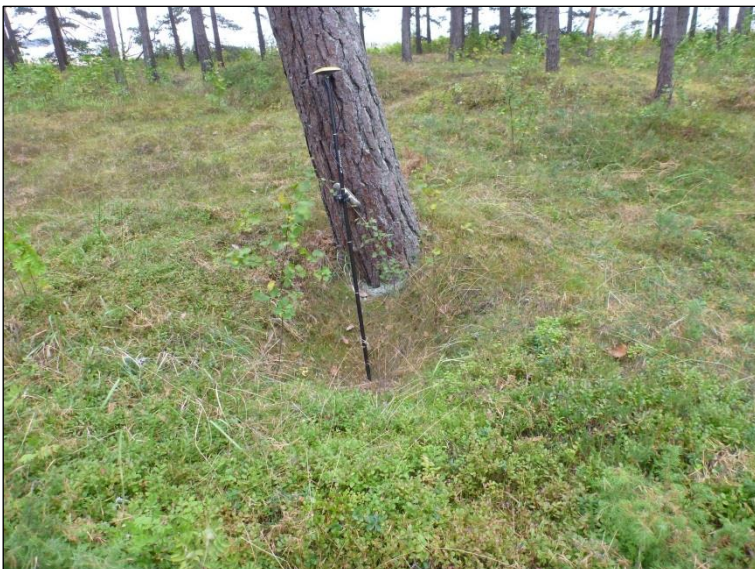
Rakenne 15

Kuoppa, syvyys 50 cm, leveys 120 cm

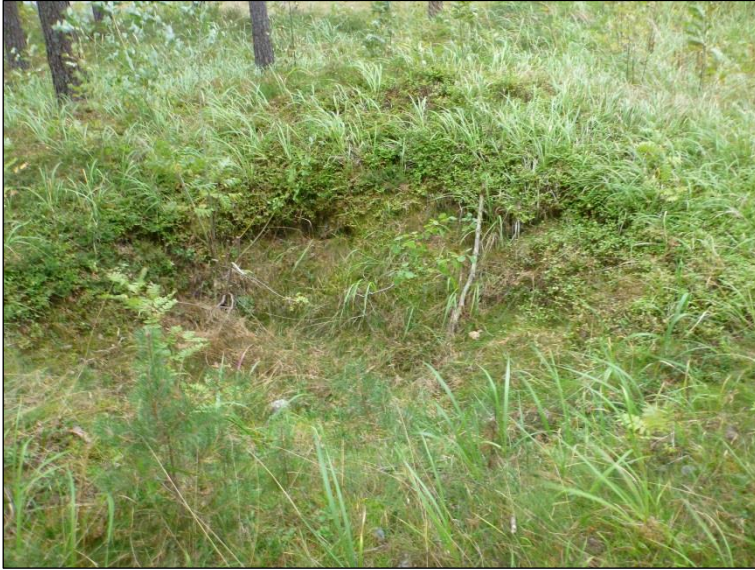
Rakenne 16

Kuoppa, 2x3, syvyys 120 cm,  
neliskanttinen

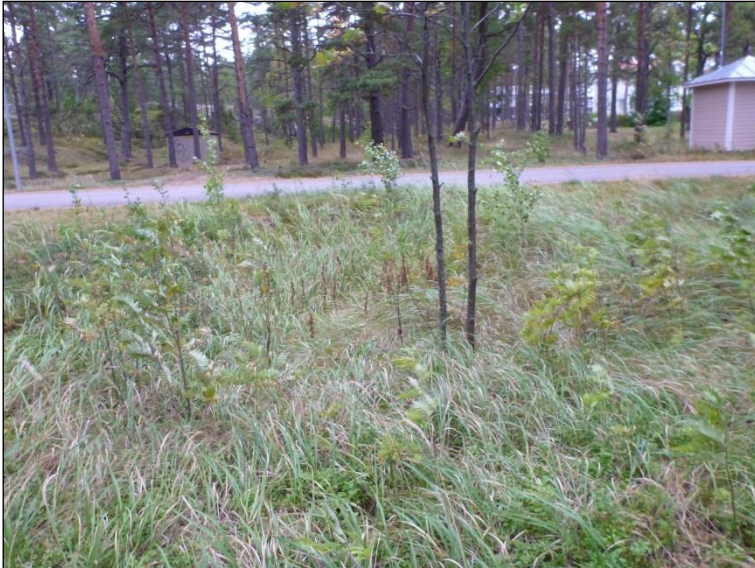
Rakenne 17

Kuoppa, suorakulmainen, syvyys  
130 cm, koko 4x6 m, heinittynyt.

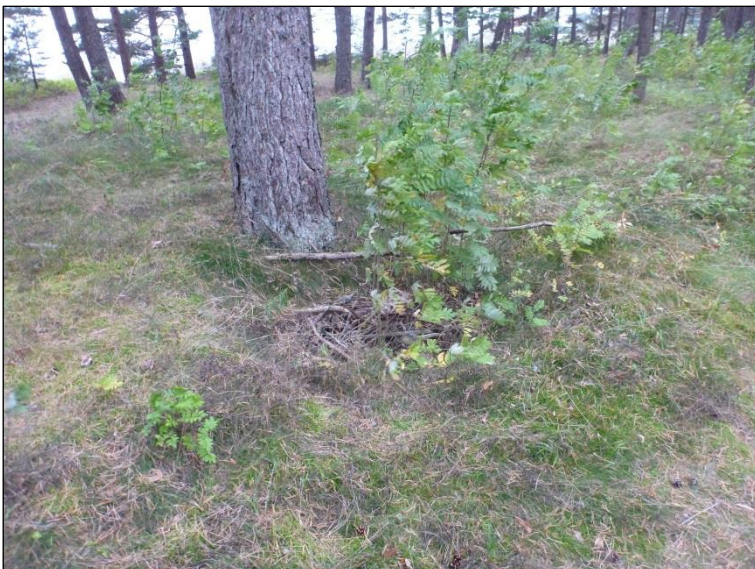
Rakenne 18

Kuoppa.

Syvyys 60 cm, leveys 120 cm.

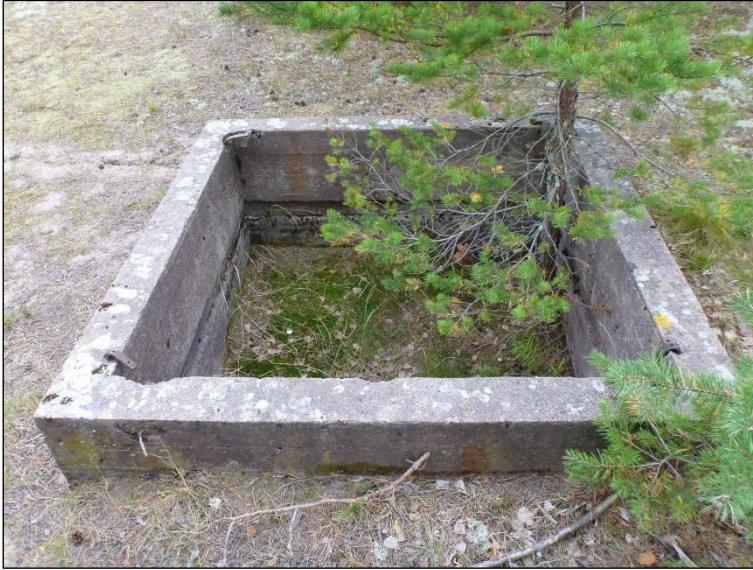
### Rakenne 19

Betonineliö, 2x2 m, syvyys 70 cm, raudat kulmissa.

Rakenne 19. betoninen perusta. arvoton.

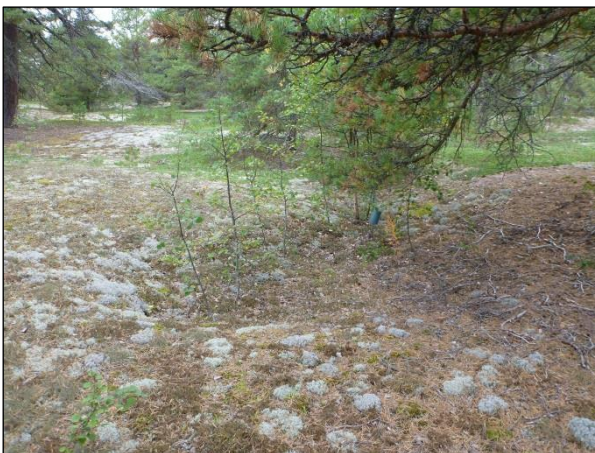
Tutkimusalueen länsiosassa oli nähtävissä erilaisia matalia kuopanteita ja valleja. Kuopanteet olivat muodoltaan pyöreitä tai puolipyöreitä, yhteensä niitä noin 10–20 kappaletta. Niiden leveys vaihteli kahdeksan ja kahden metrin välillä ja syvyys 20–50 cm välillä. Useissa kuopanteissa oli ympärillä 1-2 m leveitä vallimaisia korkeampia muotoja, joiden korkeus vaihteli 20–50 cm välillä. Kolmeen kuopanteeseen kaivettiin lastalla 10x10 cm pienen koekuoppa, jolla varmistettiin, että kuopissa ei ole hiiltä tai muuta ihmistoiminnasta kertovia merkkejä. Yhdessä kuopanteessa havaittiin pala sulanutta metalliromua, joka on peräisin ammuksista.

Alue oli luontaisestikin kumpuilevaa hiekkamaastoa, mutta kuopat vaikuttivat silti poikkeavilta. Kuopat eivät kuitenkaan olleet niin selkeitä, että niitä olisi voinut pitää selkeästi ihmisen tarkoituksella tekeminä. Havaintojen perusteella kuopat ovatkin todennäköisesti kranaattikuoppia.

Kranaattikuoppa tutkimusalueen länsiosassa.

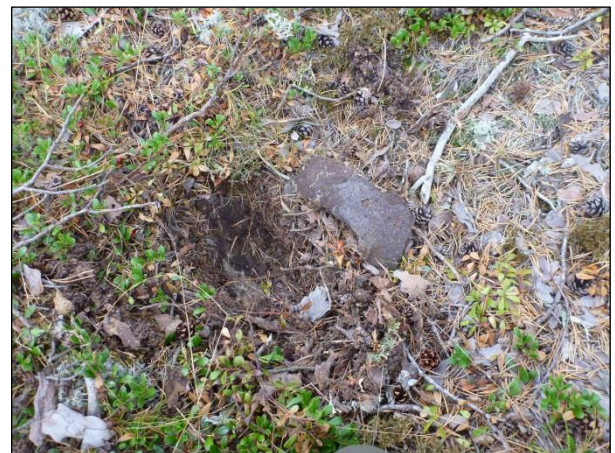
Kranaatinsirpale kuopasta.
