# HATTULA

## Lepaa

### vesihuoltolinjan

### muinaisjäännösinventointi

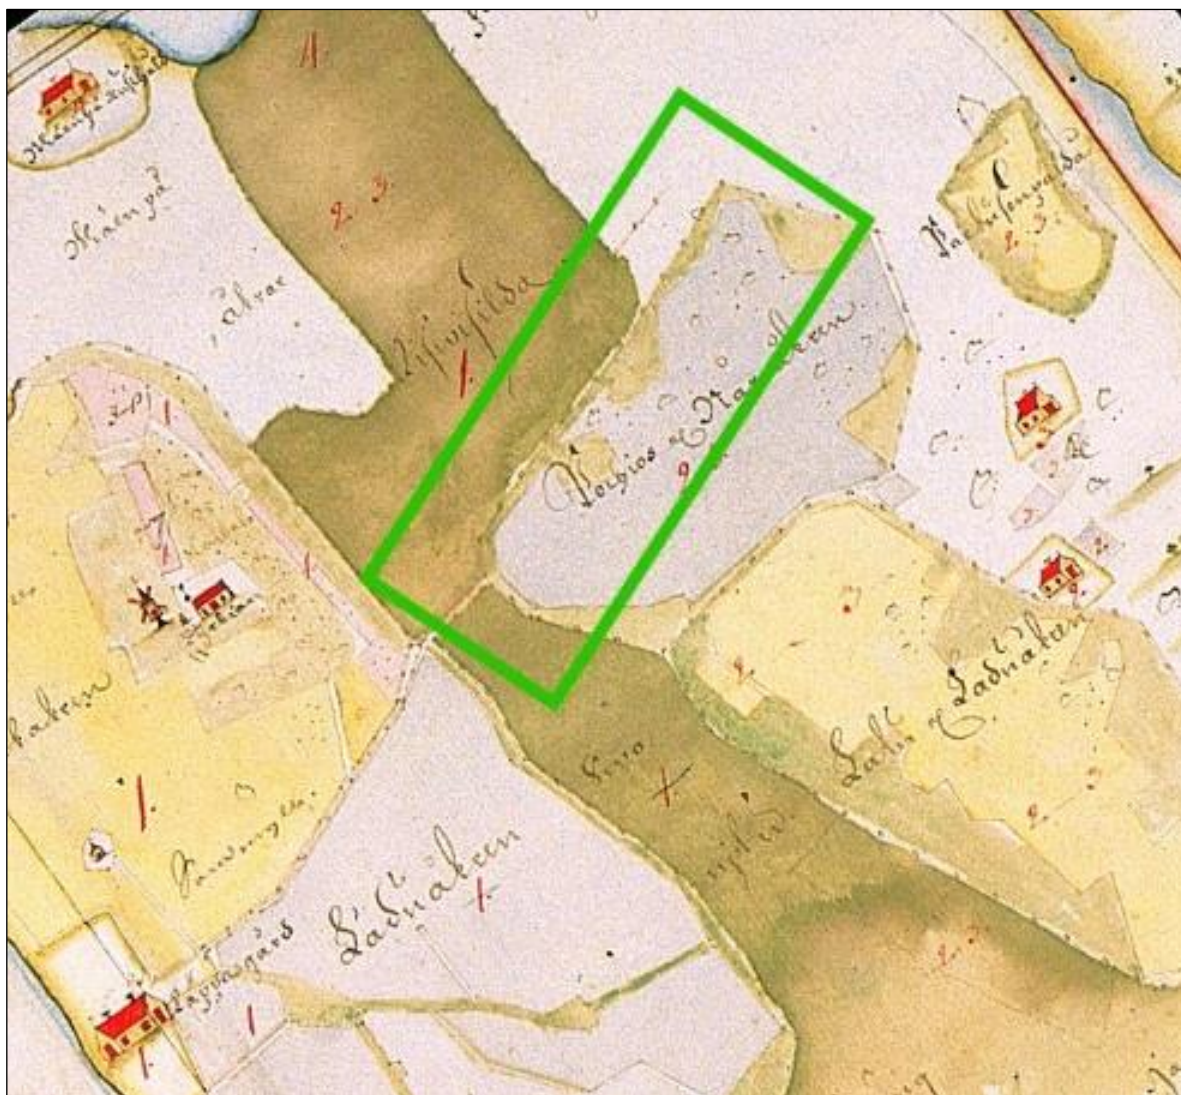
Tutkimusalue (vihreän suorakaiteen sisällä) vuoden 1732 geometrisellä tiluskartalla (Giöcker 1732). Siner-tävän harmaa alue on peltoa – sen luoteisreunalla on vaaleanvihreällä merkittyjä joutomaakappaleita ja länsireunalla tummemmalla vihreällä merkittyä niittyä. Oikealla Parolan lampuotikylän kaksi taloa (samalla mäellä kuin vuoden 1842 pitäjänkartassa). Vasemmassa laidassa ylhäällä Mäenpään rustomies, keskellä Tyrvännön kappelikirkko ja alakulmassa Lepaan kartano.

Vanhimmalla suurimittakaavaisella kartalla, vuoden 1732 tiluskartalla (ote sivulla 5), linjan tutkittu osuus on suurimmaksi osaksi merkitty pelloksi (*Pochios el. Närråkern*), jonka luoteislaidassa on joutomaakappaleita. Jälkimmäiset erottuvat edelleen nykyisillä maastokartoilla ja myös maastossa; niistä lounaisimmalla on nykyisin Tuulentien pihapiiri. Linjan lounaisin pää on ollut 1700-luvun alkupuolella niittyä. Lähimmät pihapiirit ovat vuonna 1732 olleet Parolan lamputikylän kaksi taloa vajaan 200 metrin päässä sillä paikalla, jolla on edellä mainittu Parola-Rinteelän muinaisjäänöskohde. Kyseisellä paikalla ovat lähimmät talot myös 1700–1800-lukujen vaihteen Kuninkaan kartassa sekä vuoden 1842 pitäjänkartassa (kartat sivulla 5). Kaikkiaan tutkimusalueen historiallisessa kartta-aineistossa ei ollut havaittavissa mitään muinaisjäänöksiin viittaavaa.

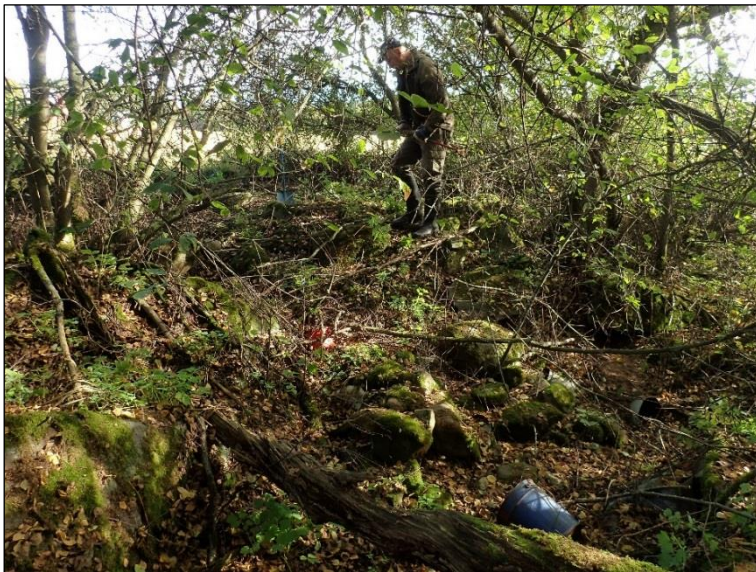
Linjan eteläpäässä olevaa notkelmaa. Lounaasta.

Maastotutkimuksessa ei tullut esille merkkejä kiinteistä muinaisjäänöksistä eikä talletettavia esinelöytöjä. Mainittakoon, että linjan pohjoispään maanomistajan kotiseutuneuvos Erkki Ullmon mukaan aivan linjan eteläpäässä olevaan notkoon (N 6778762 E 355995) liittyy perimätieto, jonka mukaan sinne olisi vuonna 1918 kaivettu kätköön aseita. Tuulentien pihapiirissä si-

jainnut 1800-luvulla rakennettu huvila on hänen mukaansa palanut elokuussa 1945, minkä jälkeä palojätteet on ajettu samaan painanteeseen. Vuonna 2016 notkelmassa näkyi edelleen paljon mm. sekalaista metalliromua.

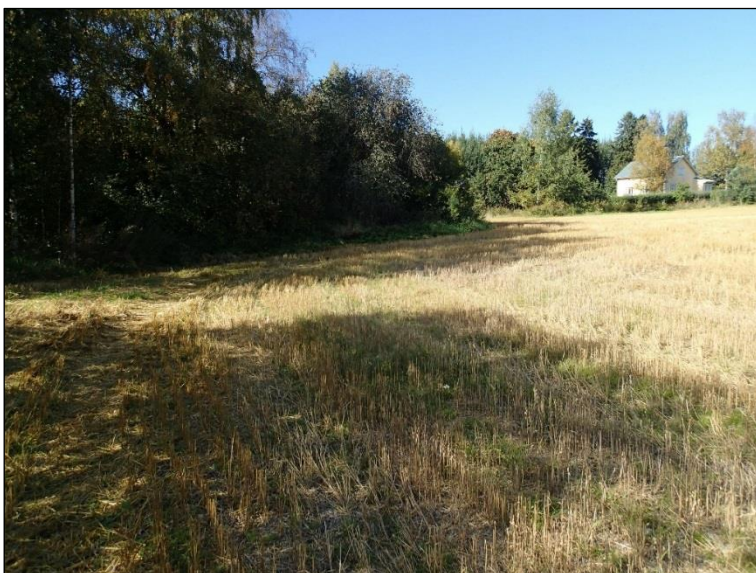
Linjan eteläisin neljännes. Vasemmalla pensaikkoinen notkelma, johon on tuotu romua. Oikealla ylhäällä Tuulentie-niminen talo. Etelästä.

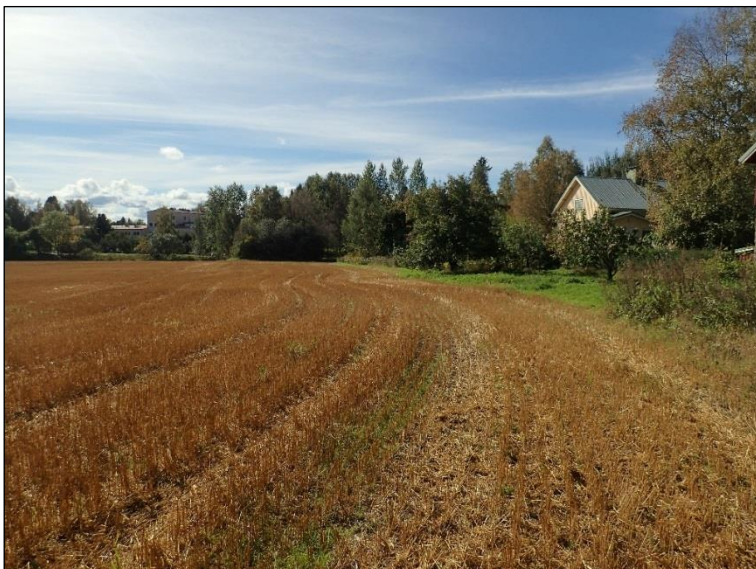
Linjan eteläosaa Tuulentien pihapiirin ja pellon rajalla. Takana vasemmalla ammattioppilaitoksen rakennuksia. Koillisesta.

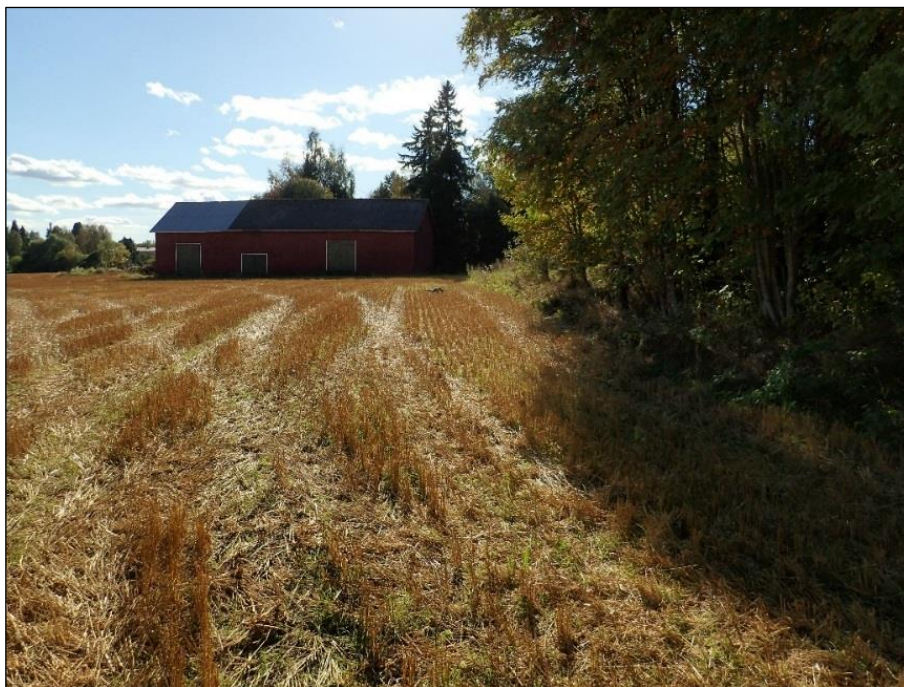
Tutkitun linjan puoliväliä Tuulentien pihapiirin koillispuolella. Koillisesta.

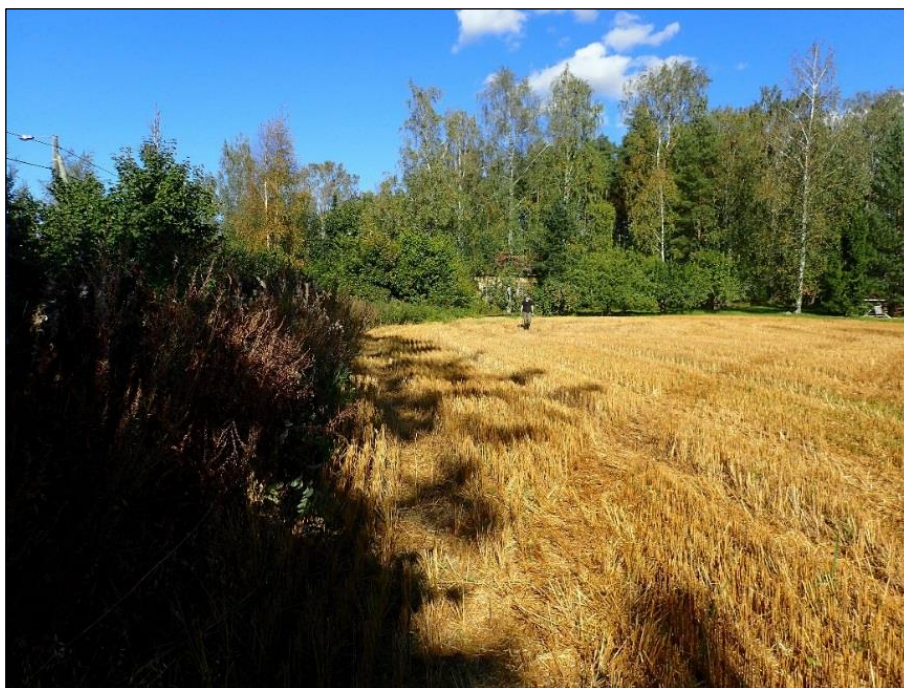
Tutkitun linjan pohjoisin kolmannes. Etelälounaasta.

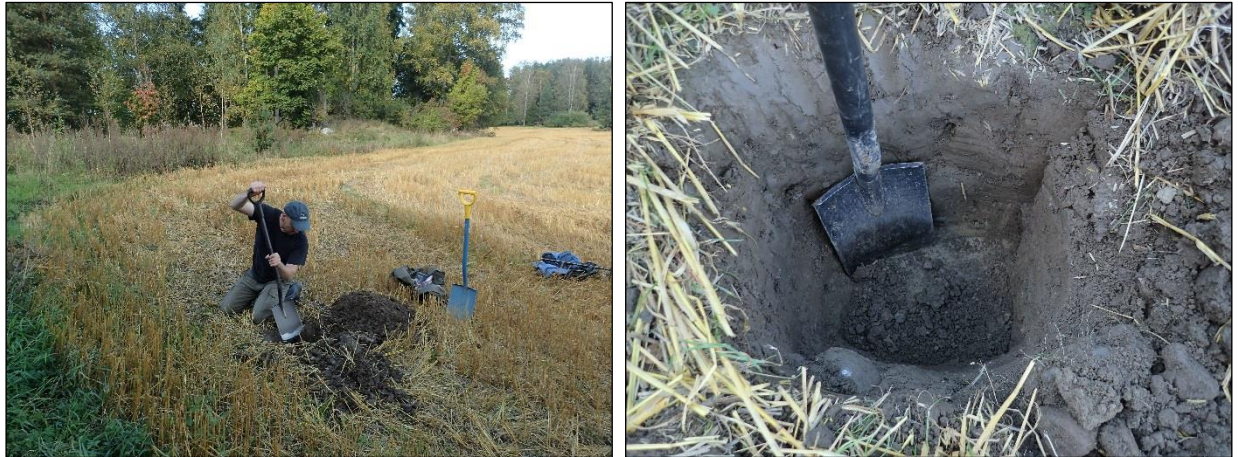
Sijaitsi pellolla ladon takana. Kaivettiin, koska paikalla todettiin kairauksessa paksusti sekoituttua maata. Koko 40 x 35 cm. 0–41 mullansekainen karkeahko savi, jossa melko paljon kiviä (peltokerros), 41–45 puhdas harmaa savi. Peltokerroksesta löytyi uudehko rautanaula ja muutamia tiilenpaloja.

Ville Laakso kaivaa koekuoppaa nro 2.
