Hattula Parolannummi arkeologinen valvonta 2017

Tilaaja: Elenia Oy

Alue: Hattula Parolannummi. Historiallisen ajan kylänpaikan *Nummi eli Vähä-Luolajan* reunalle kaivettava maakaapelilinja.

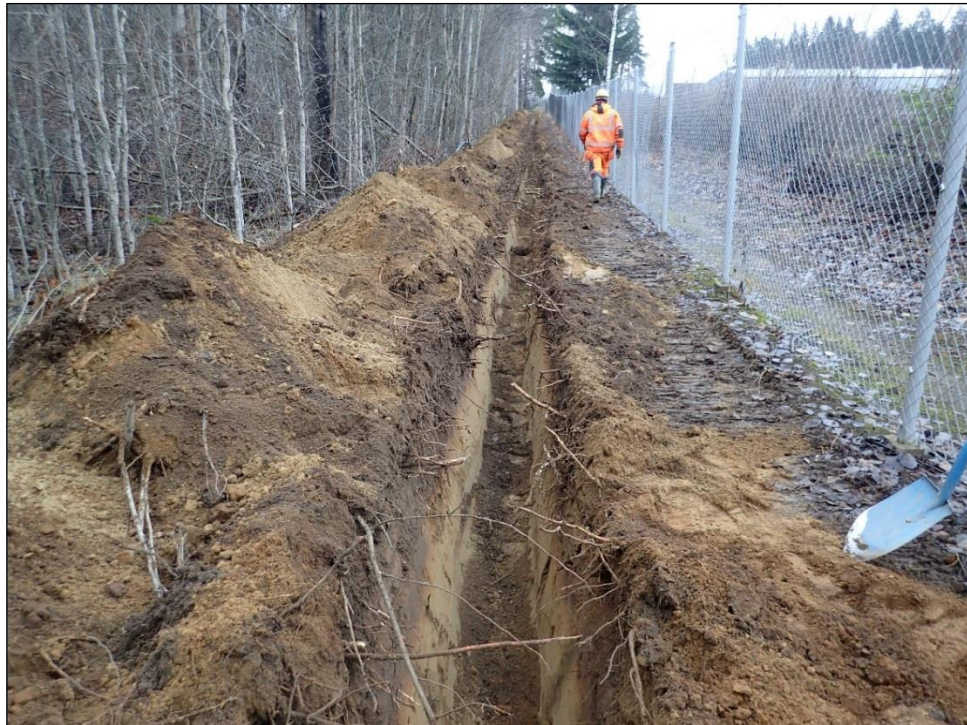
Kansikuva: Valvonnassa kaivetun maakaapeliojan länsipääty. Itäkoilliseen.

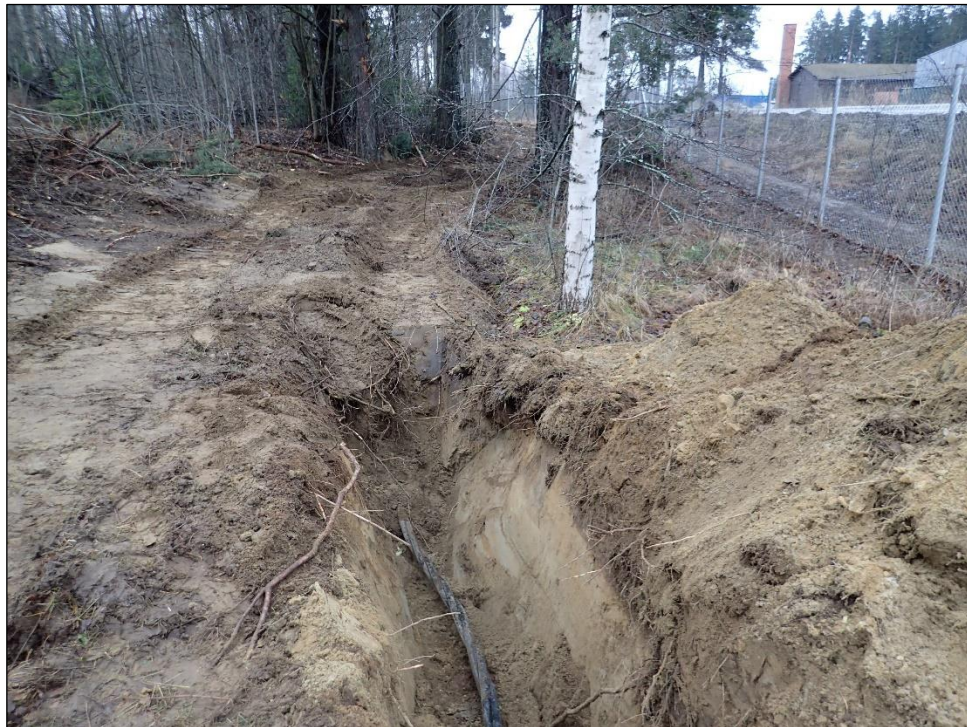
Tilanne paikalla valvonnan alkaessa. Kaapeliojaa oli jo kaivettu ja peitetty osittain siltä alueelta, mikä oli tarkoitus kaivaa valvonnan aikana. Itäkoilliseen.

Saapuessani sovitusti paikalle 20.11.2017 totesin, että kaapeliojaa oli jo kaivettu ja peitetty valvonnassa kaivettavaksi tarkoitetun osuuden itälaidalla. Kaivetun ja peitetyn osuuden pituus oli noin 50 metriä (koordinaattien N 6769 893 E 357 369 ja N 6769 861 E 357323 välillä). Ilmoitin asiasta puhelimitse Museoviraston intendentti Olli Soiniselle (lausunnon allekirjoittaja) ja päätimme, että jo kaivetulle ja peitetylle linjalle tehdään muutamia varmistuskuoppia kaivinkoneella. Näin toimien pyrittiin tarkistamaan, onko paikalla mahdollisesti sijaitseva muinaisjäännös vahingoittunut valvomatta kaivetulla linjalla. Myöhemmin paikan päällä selvisi, että valvomatta kaivaminen oli tapahtunut inhimillisen erehdyksen ja tietokatkon vuoksi.

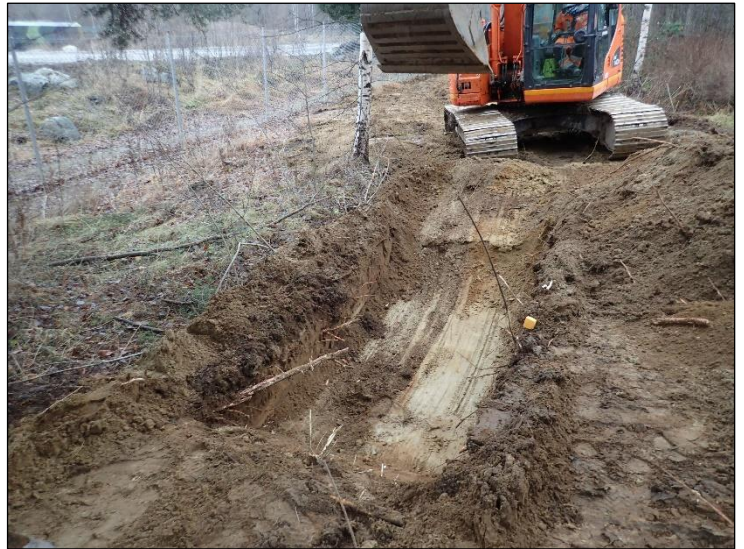
Tarkastuskuopan kaivaminen käynnissä. Lounaaseen.

Varmistuskuoppia jo peitetylle linjalle tehtiin kolme. Kuopat kaivettiin leveämmällä kauhalla kuin itse kaapelioja, jolloin kyseisillä kohdilla päästiin tarkastelemaan muutakin kuin jo kertaalleen myllättyä maata. Varmistuskuopat kaivettiin koordinaattipisteisiin (keskipiste) N 6769 869 E 357 330, N 6769 870 E 357 347 ja N 6769 885 E 357 360. Tarkistuskuopat olivat noin 1,2 x 2,5 metrin kokoisia (kaapeliojan suuntaisesti) ja 0,4 - 0,7 metrin syvyisiä. Maaperä tarkistuskuoppien kohdalla oli 15-25 cm paksuisen humuskerroksen alla hiesuinen hiekka. Tarkistuskuopista ei havaittu mitään kiinteään muinaisjäännökseen viittaavaa.

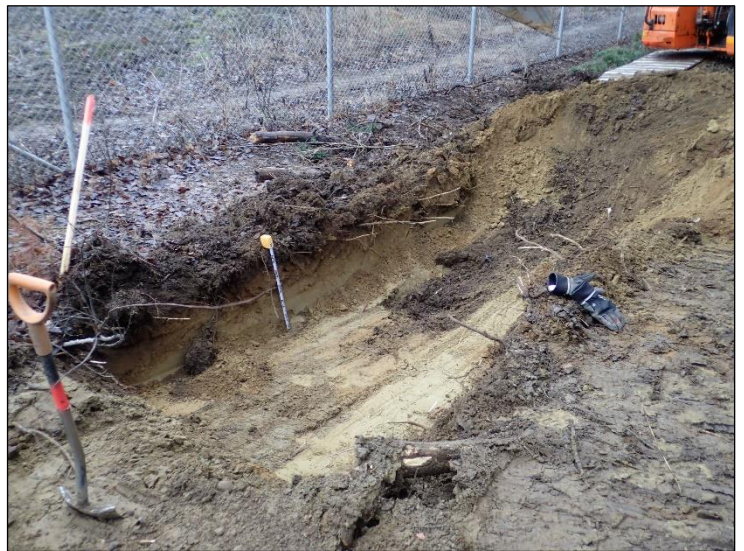
Keskimmäinen tarkastuskuoppa valmiina. Kuopan pohjalla näkyvä tumma maa on aiemmin kaivetun kaapeliojan myllättyä kohtaa. Lounaaseen.

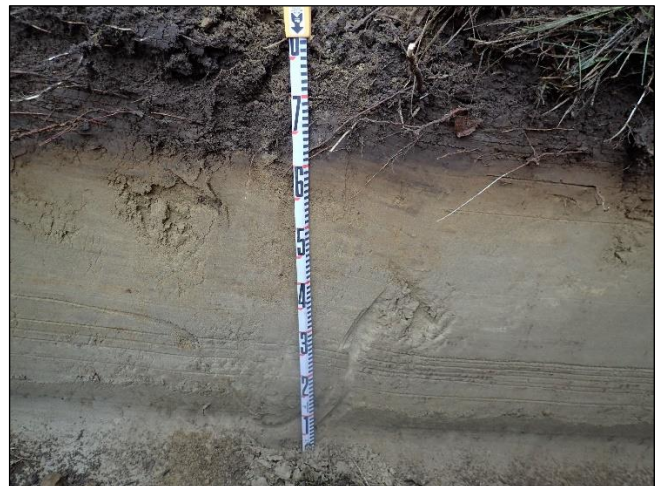
Maahan kaivettavan kaapelin tavoitesyvyys oli 80 cm. Käytännössä kaapeliojan syvyys oli hie- man tätä syvämpi, mikä johtui ojan pohjan tasoituksesta. Ojan leveys pohjalta oli noin 40 cm – maanpinnan tasalta sen leveys oli 60-80 cm.

Valvonnassa kaivetun kaapeliojan kaivaminen aloitettiin kohdasta N 6769 861,5 E 357324,5. Näin kaivetun ojan pituus oli noin 150 metriä (läntisin piste N 6769 819 E 357229,2). Maaperä valvotussa kaivannossa oli, noin 15-30 cm paksun humuskerroksen alla, kivetön hiesuinen hiekka.

Valvonnassa kaivetun kaapeliojan leikkausta. Pintamaan alla maalaji paikalla on kivetöntä hiesuista hiekkaa.

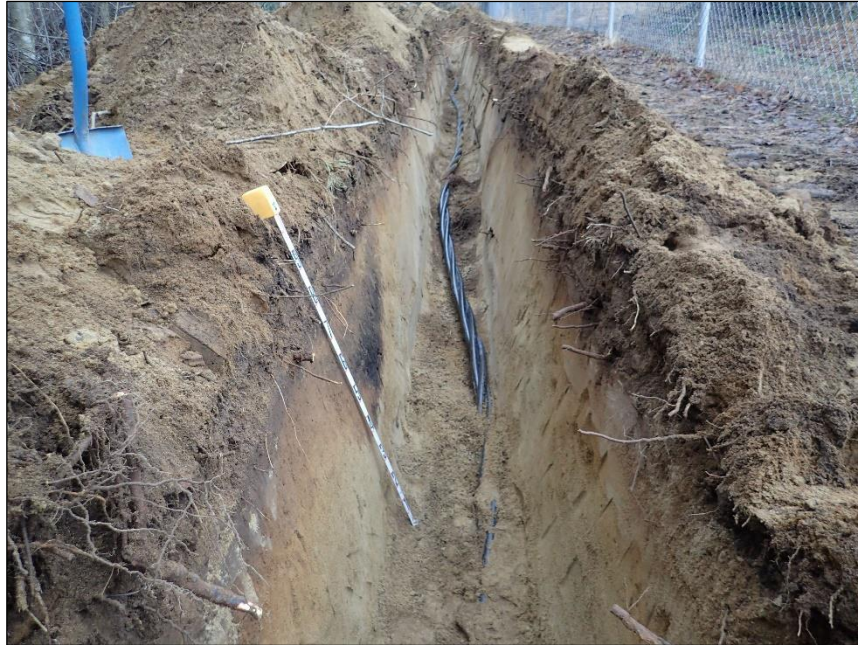
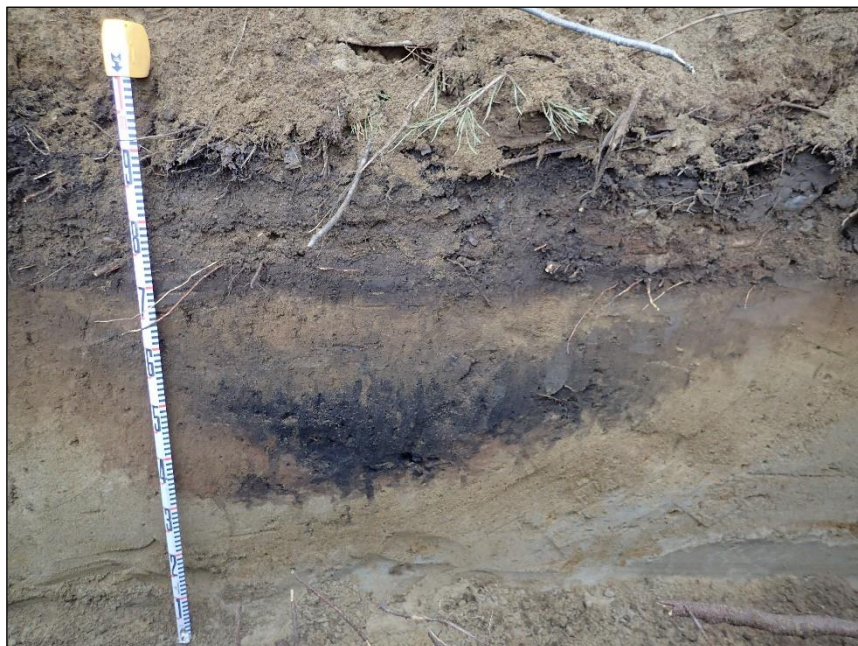
Ainoa ojasta havaittu anomalia oli noin 80 cm leveä ja 20 cm paksu linssimäinen mustan maan kohta (N 6769 849 E 357 301). Musta maa paljastui noin 35 cm syvyydestä humuskerroksen ja hieman vajaa 10 senttisen vaaleamman hiesuisen hiekkakerroksen alta. Linssimäistä mustan maan kohtaa oli ainoastaan ojan pohjoisleikkauksessa. Kohtaa puhdistettaessa lastalla siitä ei havaittu muuta kuin hiekkää ja hyvin pieniä hiilen hippuja ja nokea. Mustan maan länsilaidalla ja länsilaidan alapuolella hiekkainen hiesu oli aavistuksen punertavaa – kyseessä voisi olla palaneen maan kohta.

Yllä: kaapeliojan vasemman laidan (pohjoisreunan) leikkauksesta näkyvä mustan maan alue ei jatku vastapuolen leikkaukseen. Itäkoilliseen. *Alla:* linssimäisen mustan maan kohdan vasemmalla laidalla oleva maa on hieman punertavaa – kyseessä voi olla palaneen maan kohta. Pohjoiseen.

Mustan maan tarkempi luonne ja ajoitus eivät selvinneet. Kyseessä on joko laajemman ilmiön etelälaita tai kyseessä on pienialainen ilmiö. Mustasta maasta ei havaittu esimerkiksi luun paloja tms., mitä olettaisi löytyvän silloin, jos kyseessä olisi jätetuoppa.

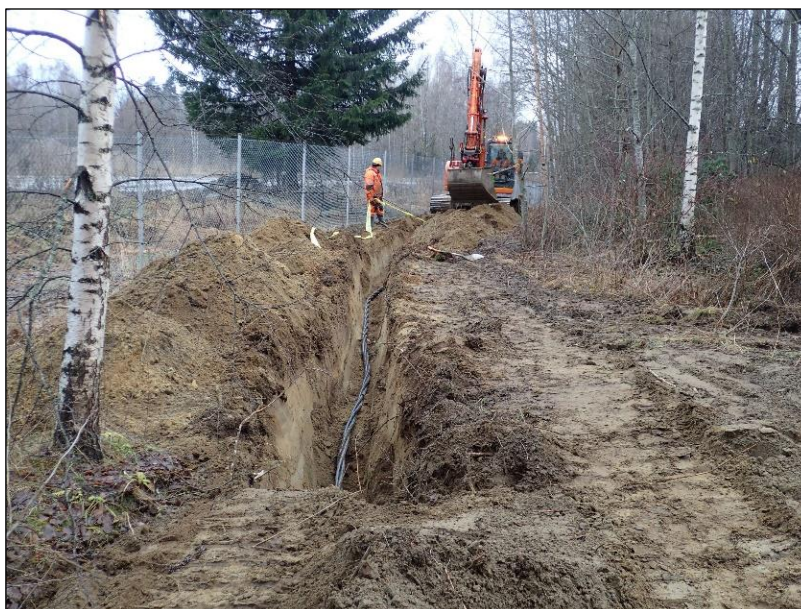
Valvonnassa kaivetun kaapeliojan täyttämistä. Länsilounaaseen.
