JANAKKALA

Kirkonkylä

arkeologinen valvonta

2019

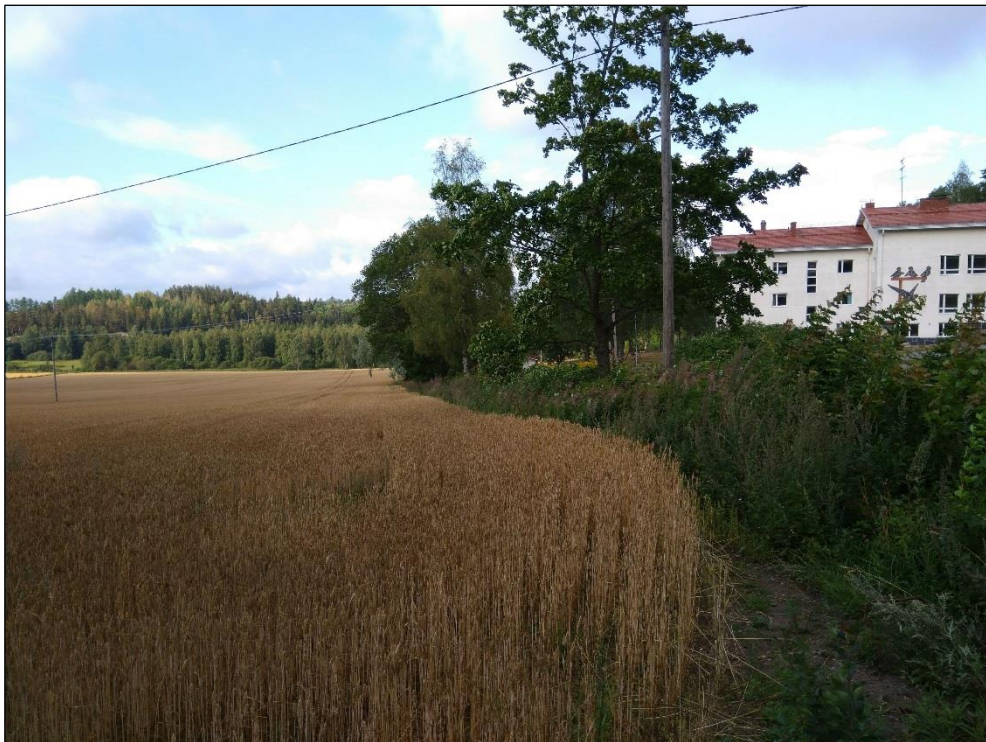
Kansikuva: Maakaapelilinjan reitti Pappilan pellon pohjois-koillislaidalla.

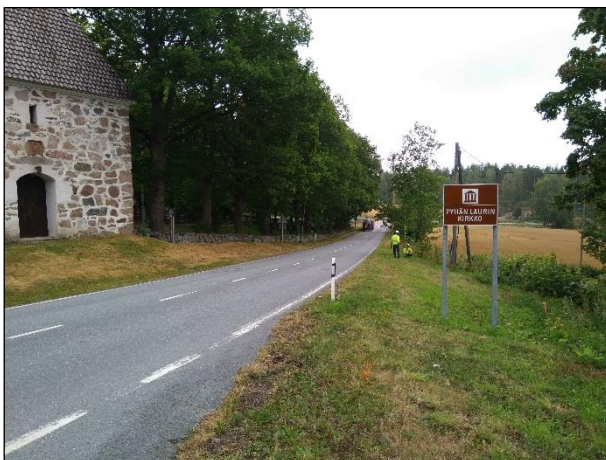
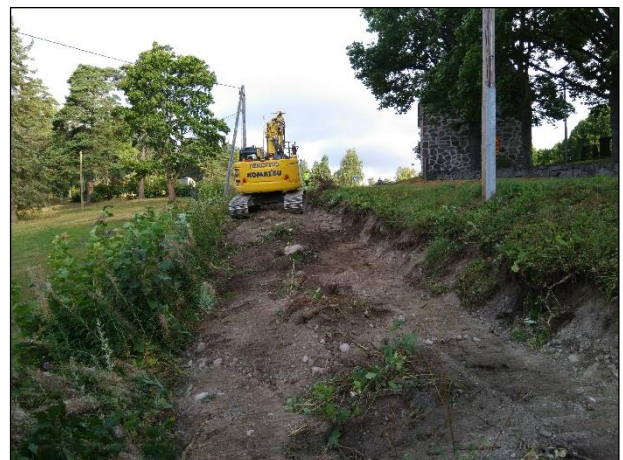
Ennen kaivuutyön alkamista tuleva ojalinja tarkastettiin, eikä siinä havaittu mitään kiinteisiin muinaisjäänöksiin viittaavaa. Kirkon ja hautausmaan kohdalla olevassa mäessä täytyi tulevaa kaapelilinjaa kohtaa tasoittaa, jolloin maanpinta rikkoontui noin neljän metrin leveydeltä. Maa oli tässä kohdassa selkeästi sekoittunutta ja todennäköisesti paikalle tuotua tien rakentamisen tai leventämisen yhteydessä. Tällä kohdilla kulkee myös useita aikaisemmin asennettuja, eri-ikäisiä kaapeleita, joiden asentamisen yhteydessä maata on siirretty. Kellotapulin ja hautausmaan kohdalla olevassa rinteessä maa oli puhdasta hiekkaa, eikä siinä näkynyt mitään kiinteään muinaisjäänökseen viittaavaa. Ainoastaan aivan kaapeliojan pohjoispään sekoittuneesta pintamaasta löytyi hieman laastia. Pellolle tultaessa maa muuttui savisemmaksi, länteen koululle tehdyn kaapeliojan kohdalla maa oli savea ojan pinnasta pohjaan saakka. Tällä osuudella ei näkynyt mitään kiinteään muinaisjäänökseen viittaavaa. Hakoistentietä kohti etelää seurailevan kaapeliojan kohdalla maa oli pinnassa kyntökerroksen osalta savea ja syvemmällä keltaista hiekkaa. Puhdas hiekkamaa teki havainnoinnin helpoksi. Mitään kiinteään muinaisjäänökseen liittyvää ei näkynyt koko valvottavan osuuden matkalta. Myöskään irtolöytöjä ei havaittu valvonnan aikana.

Maakaapelilinjaa reitti Pyhän Laurin kirkon lounaispuolella, vasemmalla ennen kaivua ja oikealla tasoitettua maata ennen ojan kaivamista.

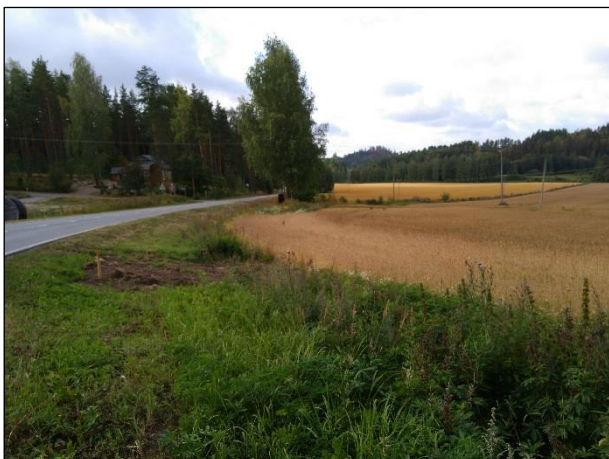
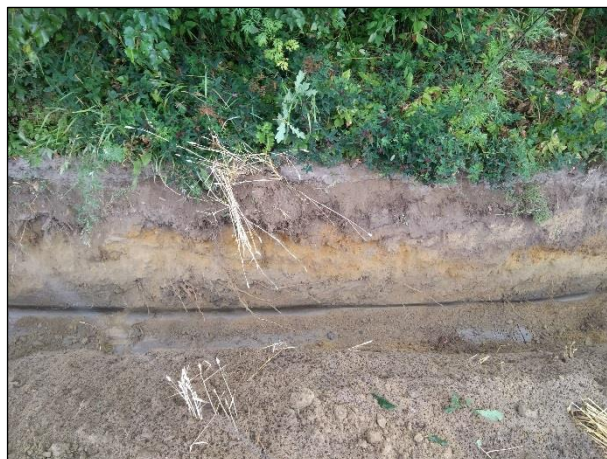
Vasemmalla maakaapelilinjaa pellon ja tien välissä ennen kaivua. Oikealla kaivetun ojan leikkaus.

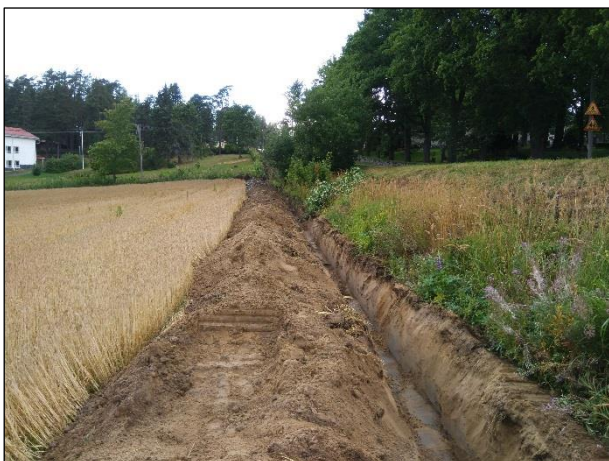
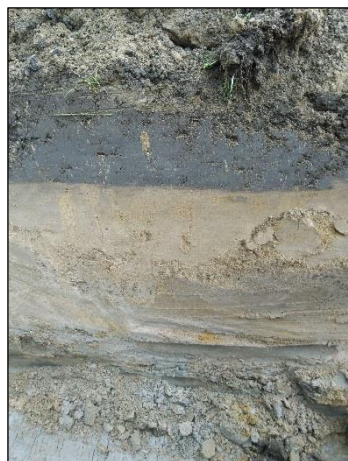
puolelle. Leveydeltään kaapelioja oli noin puoli metriä ja syvyydeltään metrin. Kirkkoa ja hautausmaata vastapäätä kaivettu oja jouduttiin kuitenkin jättämään monin paikoin huomattavasti matalammaksi, sillä alueella kulki useita muita kaapeleita, joita jouduttiin väistämään.

Vasemmalla pellon laitaan kaivettu kaapelioja. Oikealla kaivetun ojan seinämä, jossa maa oli pinnassa kyntökerroksen osalta savea ja syvemmällä keltaista hiekkaa.

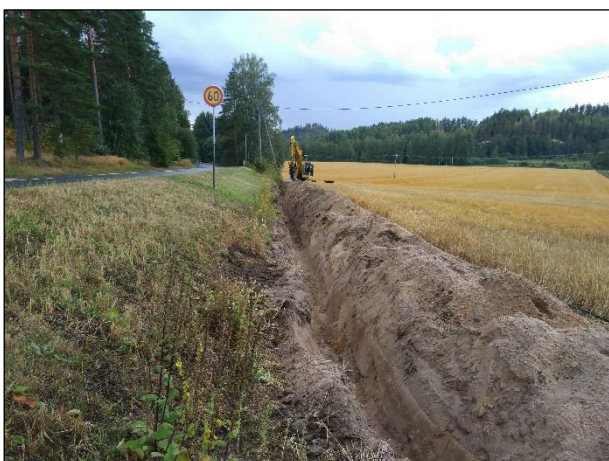
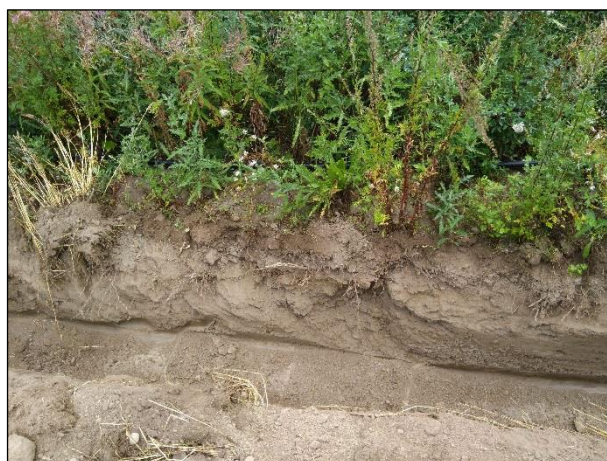
Vasemmalla maakaapelilinjan eteläpäätä pellon laidassa. Oikealla kaivetun ojan seinämä.
