Kirkkonummi Masala Kettukorven asemakaavan arkeologinen inventointi 2021

Tilaaja: Kirkkonummen kunta

1 Mössmyren 1, taisteluhauta

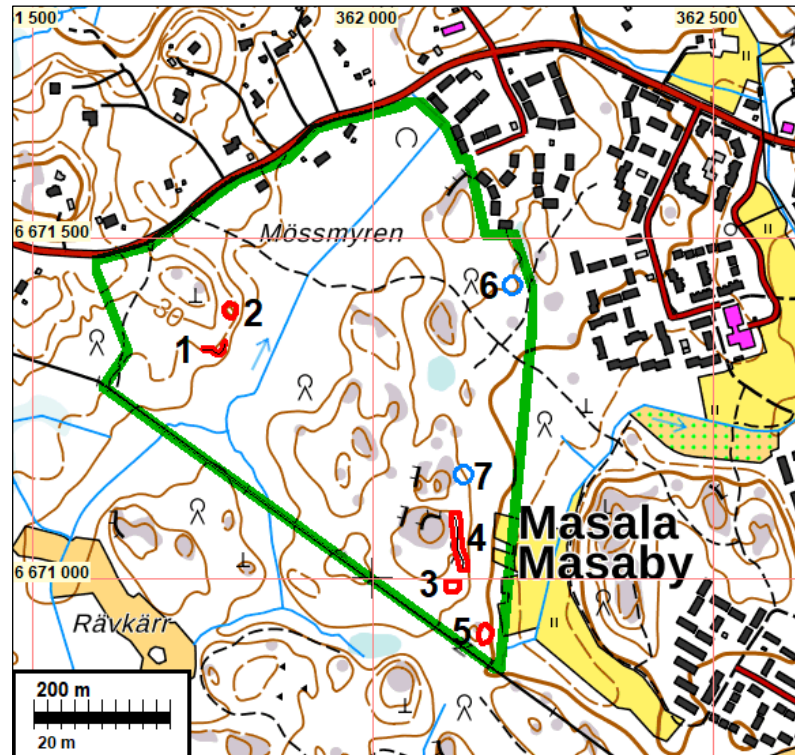
Punaiset merkinnät nro 1-5 ovat varustusten jäänteitä, 6 ja 7 epämääräisiä kuoppia.

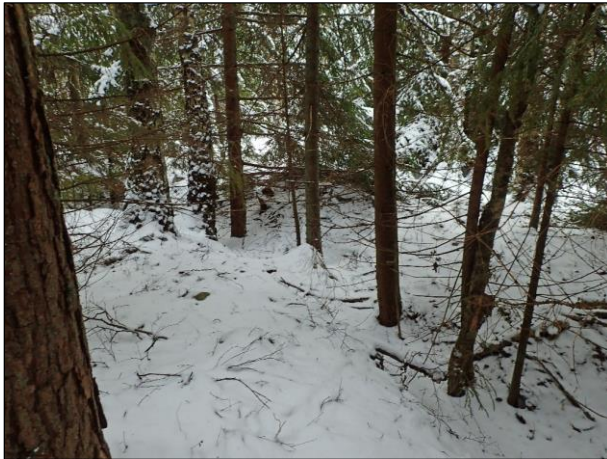
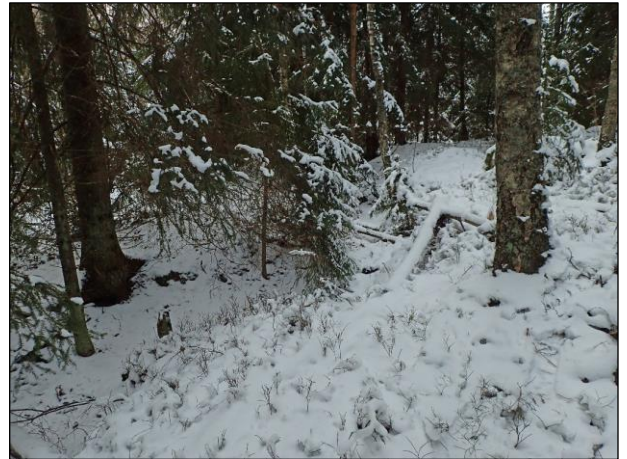
Huonokuntoinen ja matalaksi sortunut taisteluhauta. Erottuu kyllä vielä hyvin maastossa. Maahan kaivettu kokonaisuudessaan.

Matala taisteluhaudan jäännös nuoren metsän ja pusikon peittämänä erottuu kuvissa huonosti. Taisteluhauta ei erotu kunnolla - jos ollenkaan paikkatietoikkunan korkuesmallissa, mutta erottuu heikosti v. 1956 ilmakuvassa.

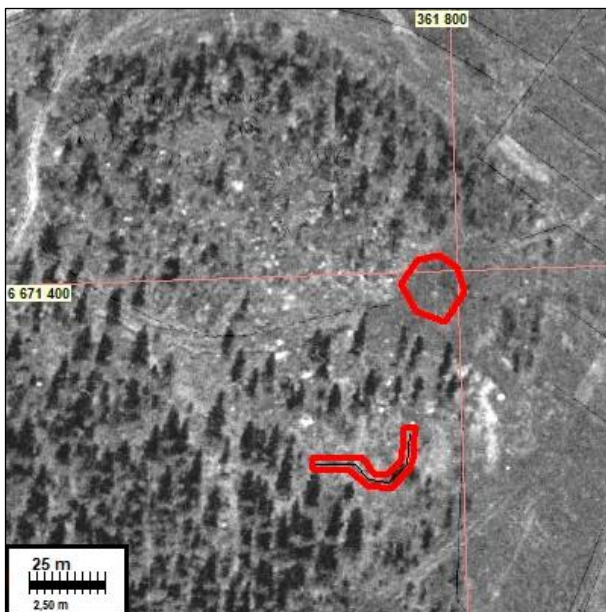
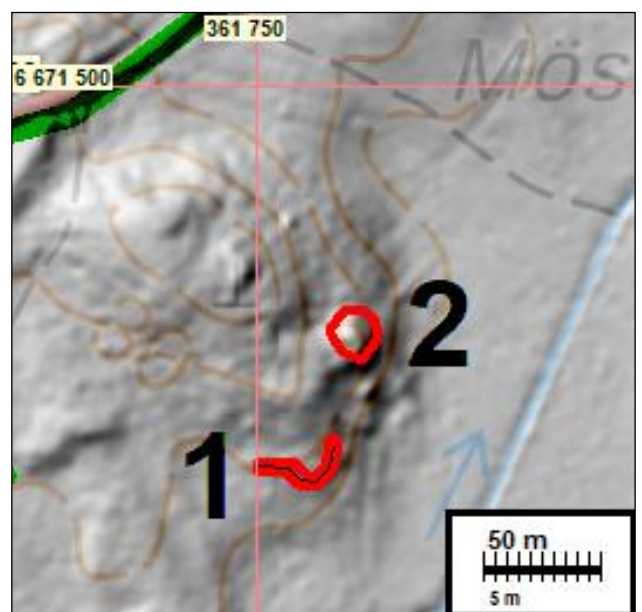
Ilmakuv 1956 ja maastokarttaote jossa pohjalla viistovalvarjoste.

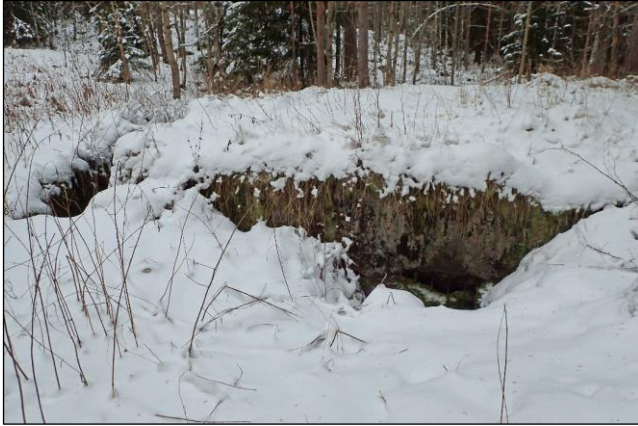
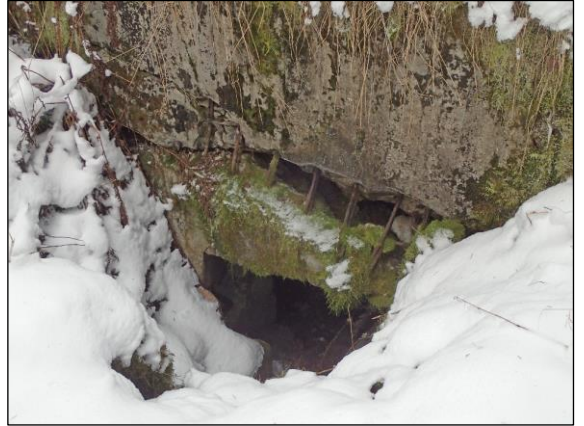
Maahan kaivettu tai maalla peitetty betonibunkkeri. Ampuma-aukot itään ja itäkaakkoon suolle, sekä yksi kapea aukko etelä-kaakkoon. Betonikatto. Sisäänmenoaukko länsireunalla, josta aukko bunkkerin länsiseinässä. Aukko on ahdas ja pystyseinäinen, osin sortunut ja maa- ja kivi-

neksen peittämä pohja, reunat heinän ja kasvillisuuden osin peittämät. Vaarallinen. Siihen on lyöty pystyyn keppi, jossa merkinauha varoitukseksi.

Etelään aukeava ampuma-aukko ja sen vasemmalla puolella oviaukko (pohjoiseen). Lähikuva ampuma-aukosta. Alla oviaukko

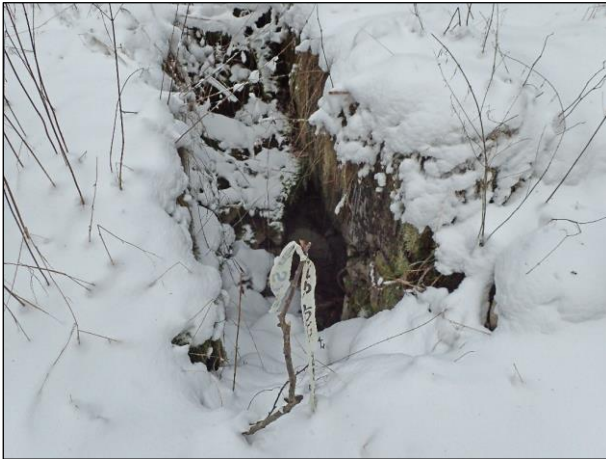
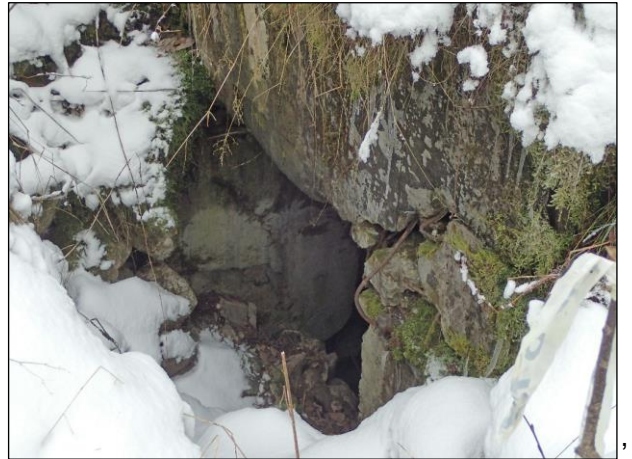
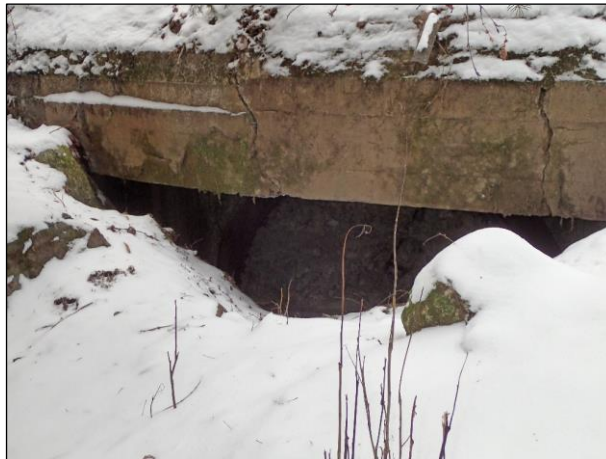
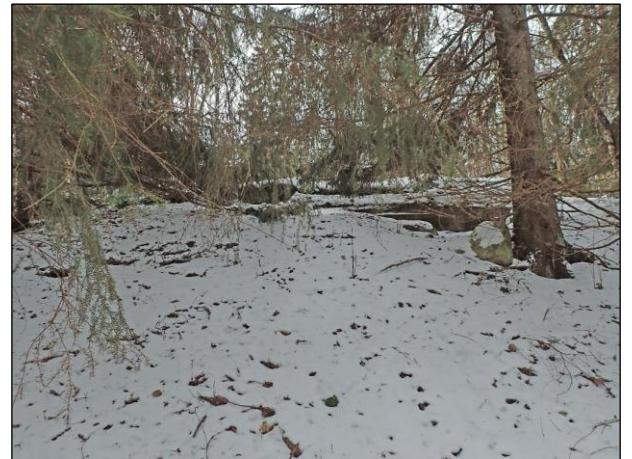
Ampuma aukko länteen suolle, oikealla rinteen juurelta.

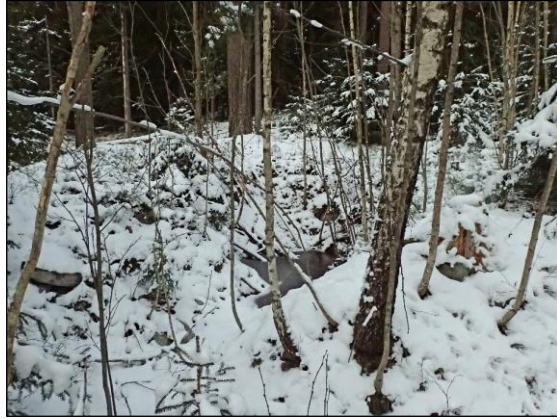
Yksittäinen, maahan kaivettu U muotoinen pesäke, jossa kuoppa josta kaareva hauta länteen (jossa matala kuoppa) Sortunut ja pesäkekuoppa veden täyttämä.

Pusikon peittämä pesäkekuoppa, luoteeseen.

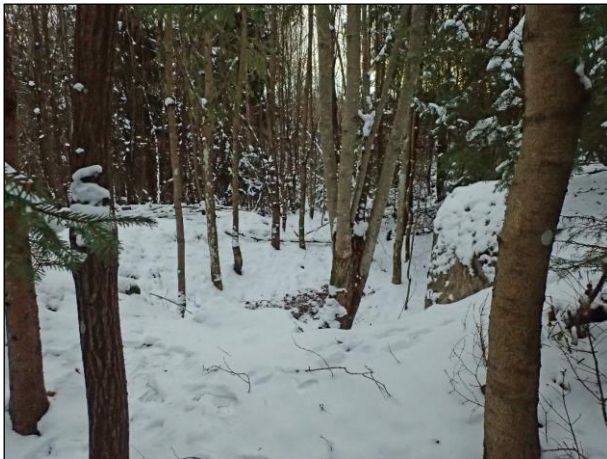
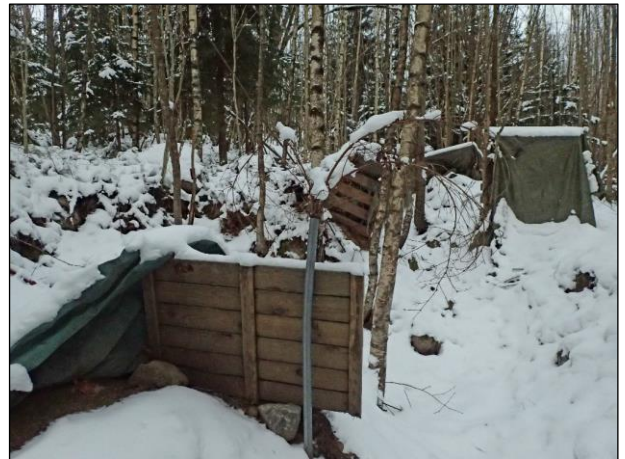
Syvä ja leveä taisteluhauta – vaikuttaa ”teelmältä”. Hauta jokseenkin siinä syvempiä ja leveämpi kohtia – kuin helminauha. Kaivettu maahan ja pohjoispäässä kaivettu kallioseinän juurelle. Maat etupuolelle valliksi. Taisteluhauta on leikkipaikkana, vaikuttaa värikuulapysyntyntereelta. Siinä on puisia seinämiä ja katospressun jäänteitä, kaikki tuoreita. varustus vaikuttaa keskeneräiseltä, ja ehkä koneella kaivettu. Erottuu hyvin laserkeilausaineistossa. Pusikon ja nuoren metsän peittäjä. Se funktio ja ”taktiikka” ei oikein hahmotu.

Kaivannon (taisteluhauta) eteläpäätä etelään, ja keskiosaa jossa nykyaikaisia rakenteita ja alla oikealla pohjoispäätä joka kallion juurella, nuoren ja tiheän metsän sekä pusikon peitossa.

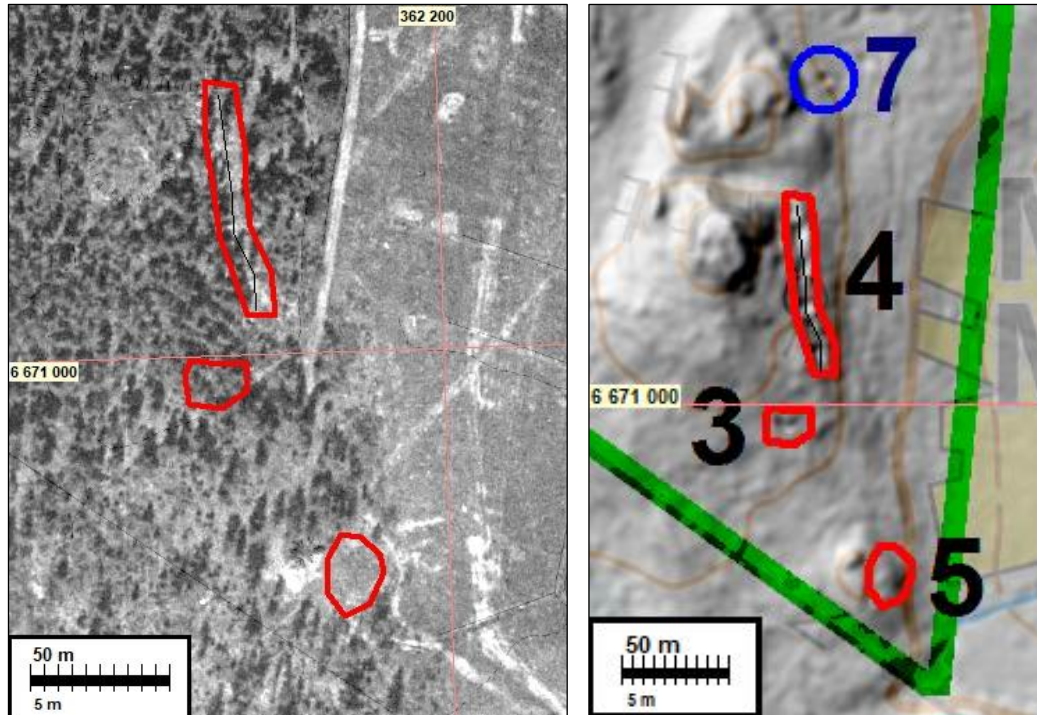
Varustukset eivät erotu v. 1956 ilmakuvassa. Nro 7 on vain pienehkö pyöreä kuoppa, joka tuskin on varustus. Kuopat sen länsipuolella ovat luontaista kalliota.

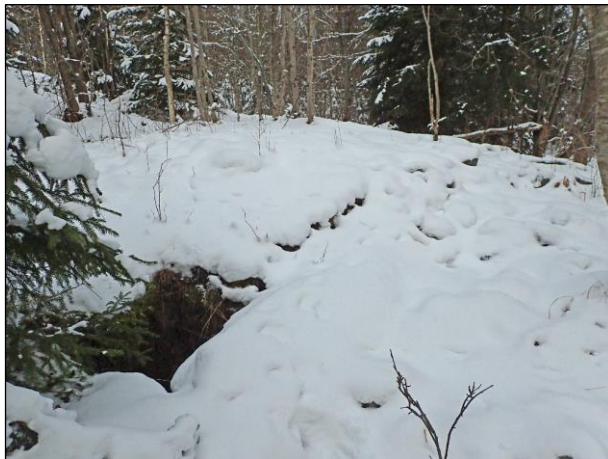
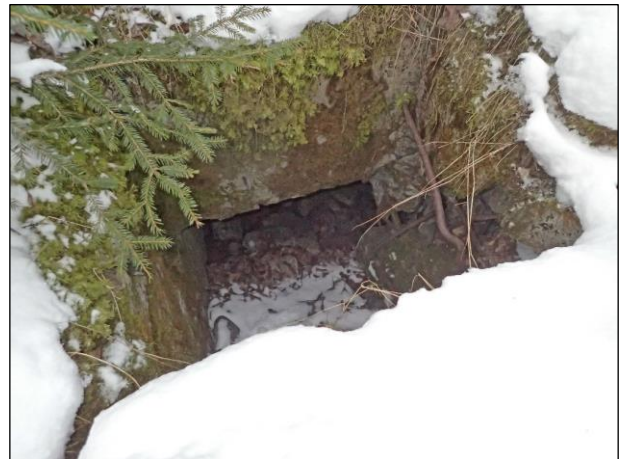
Pienen kalliopaljastumakumpareen itäkupeessa on maalla peitetty betonibunkkeri. Vaikuttaa siltä, että siinä olisi ollut kk tai tähystys kupu aivan itäreunalla. Ampumaukkoja ei erotu. Olisivatko sortuneet umpeen. Mahdollisen kuvun kohdalla on pyöreä n. 1-5 m halk aukko bunkkeriin joka on täysin täytynyt kivillä (lienee täytetty). Sen länsipuolella on Aukko katossa ja sen eteläpuolella kapea oviaukko - jyrkkä kuoppa ja siitä oviaukko bunkkerin eteläseinällä (lännessä on kallio). Oviaukko osin sortunut umpeen. Se samoin kuin katossa oleva aukko on jyrkkä ja teräväreunainen, osin kasvillisuuden peittämät aukot katossa, josta pieni ihminen voi viistosti pudota ahtaista aukoista bunkkeriin. Vaarallinen. Aukko olisi syytä tukkia.

Bunkkerin oviaukko sen eteläseinässä – pohjoiseen ja oikealla itään pellon suuntaan.

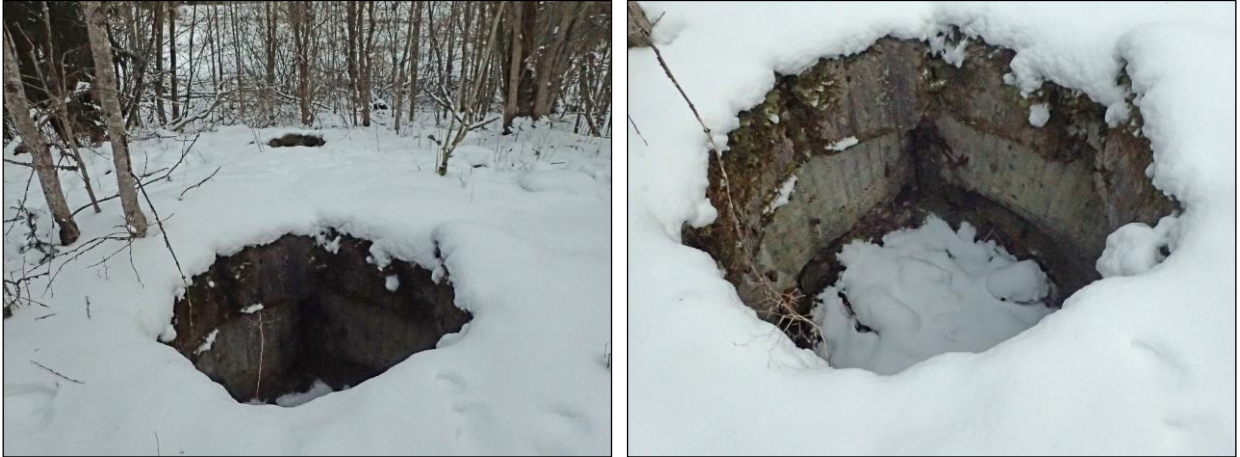
Aukko keskellä kattoa ja sen itäpuolella rinteessä pyöreä betonirakenne joka tukittu kivillä.

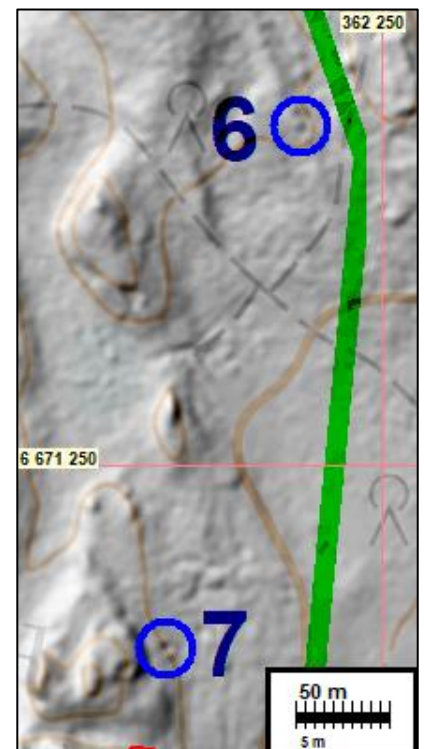
7 N 6671155 E 362133

Pyöreä kuoppa metsässä, halk. n. 3 m ja noin metrin syvä (sörtynyt). Ei hahmotu varustukseksi. Ei hiiltä tai muuta hiilihautaan viittaavaa. Lienee maanotto- tai koetuskuoppa. Viistovalovarjosteessa näyttäisi sen länsipuolella olevan erilaisia kuoppia, mutta ne ovat heijastumia luontaisista kallion muodoista.
