# LAPINLAHTI

## Vt 5 parantamisalueen välillä Valkeinen-Taipale arkeologinen inventointi 2023

Täydennetty versio 2

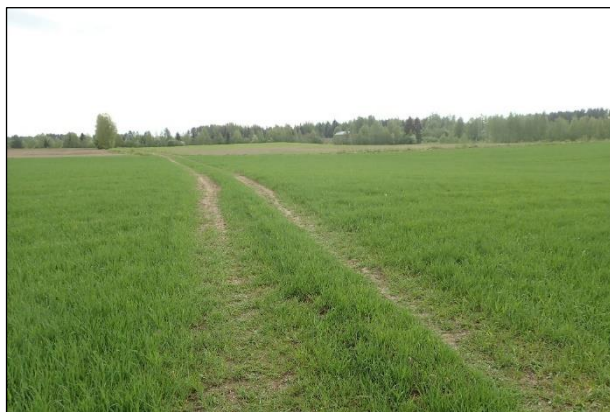
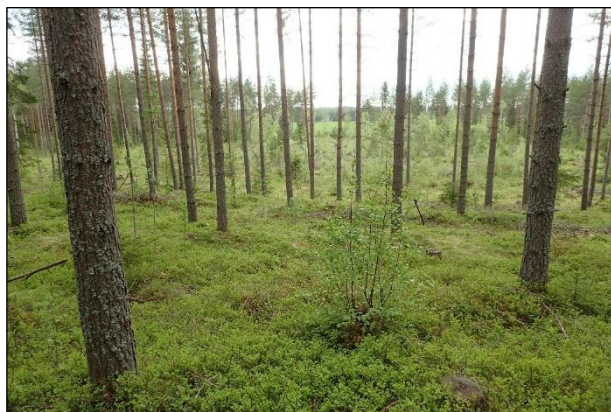
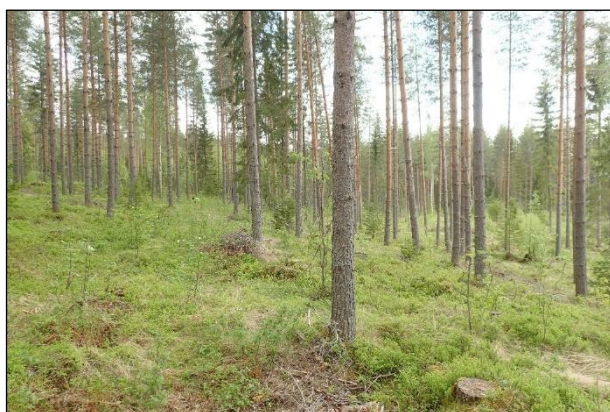
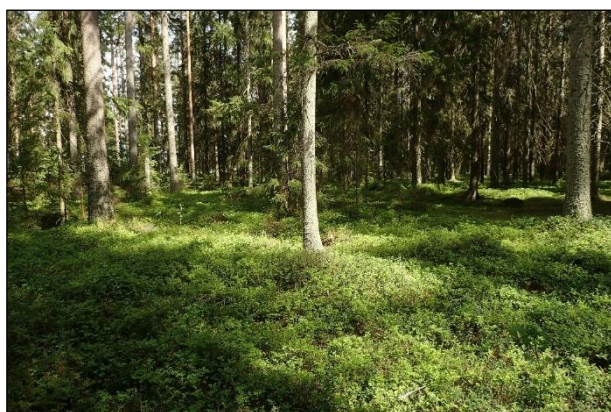
**Kansikuva:** Uuden tielinjan maastoa Iso-Kangaslammen itäpuolella, Valkaman pohjoispuolella Mätäs-mäellä (kaksi kuvaa) ja Lamminkorvessa.

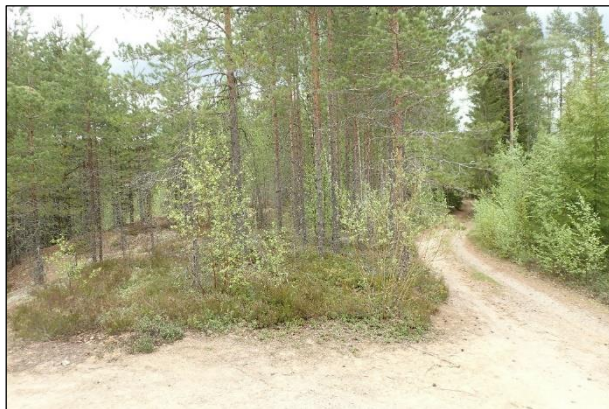
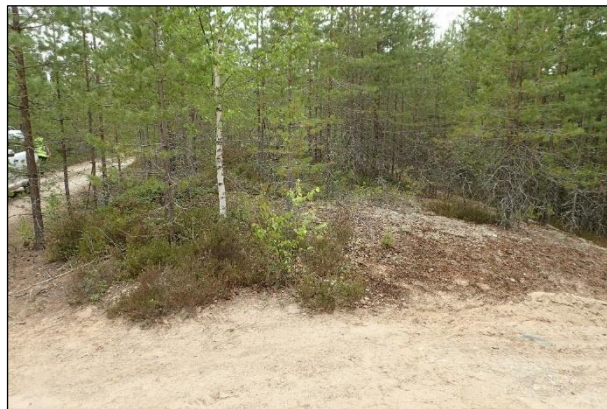
Jussila ja Sepänmaa 2023: Paikalla nyt tiheähkö mäntyvesakko ja laikut ovat kasvaneet umpeen. Tarkennettakoon maaston kuvausta siten, että tien pohjoisreunalla on törmä jonka päällä on tasanne ja sen päältä löydöt. Tieltä ei löytöjä. Asuinpaikka on ilmeisesti "takaosiltaan" tuhoutunut maan otossa. Vuonna 2009 saatettiin tehdä tarkkoja löytöhavaintoja, joiden perusteella tehty rajausta on ilmeisen hyvä.

Asuinpaikkaa tien ja hiekkakuopan välillä etelään ja pohjoiseen'

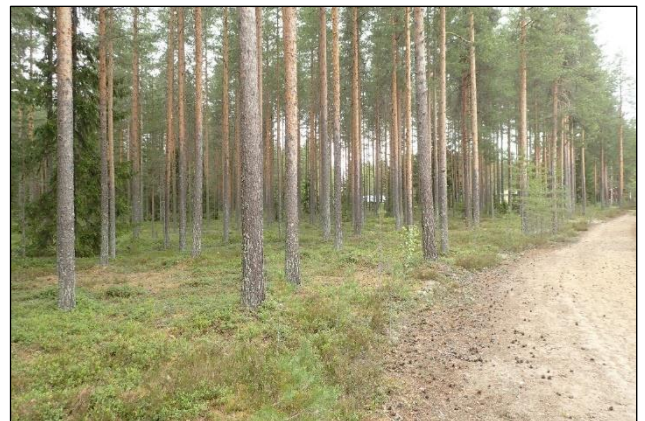
Jussila 2023: Asuinpaikan rajausta on karkea arvio – sitä ei ole tarkemmin selvitetty. Pohjoispuolella on avoin tieura ja pihoissa ja niiden liepeillä avointa maastoa samoin itäpuolen tien kohdalla hiekkakuopan reunoilla. Näillä alueilla ei 2009 ja 2023 havaittu mitään esihistoriaan viittaavaa, joten rajausta pohjoiseen ja itään on selvä. Eteläpuolella on myös avoin tien pinta josta ei havaintoja ja sen eteläpuolella törmä. Rajaukset kaikkialle muualle kuin länteen ovat selvät

muinaisjäännöksen maastoa pohjoiseen

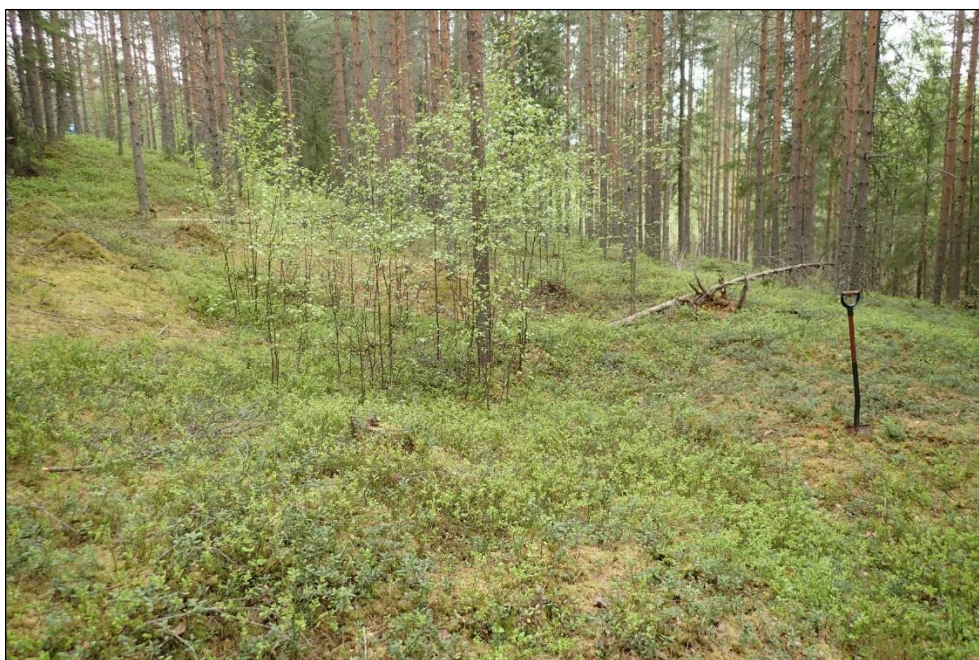
Jussila ja Sepänmaa 2023: Teimme painanteeseen ja sen viereen kaikkiaan 12 koekuoppaa. Missään ei mitään viitettä vanhasta ihmistoiminnasta. Maaperä on - toisin kuin 2009 mainitsin – sorainen hiekka. Podsolin A kerros vaihteli sentistä kymmeneen. Paikka ei siis ole kuitenkaan aivan luontaisessa tilassa ja jotain häiriötä siinä on ollut. Nelisivuisuus ei ole aivan selvää. Mitä ilmeisimmin kyse on luonnonmuodostumasta. Niin tai näin, mitään viitettä esihistoriasta siinä ei ole. Paikka ei ole mielestämme muinaisjäännös.

Matala painanne, luoteeseen.

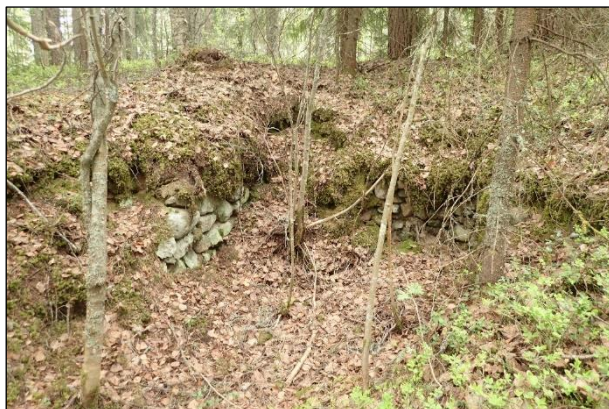
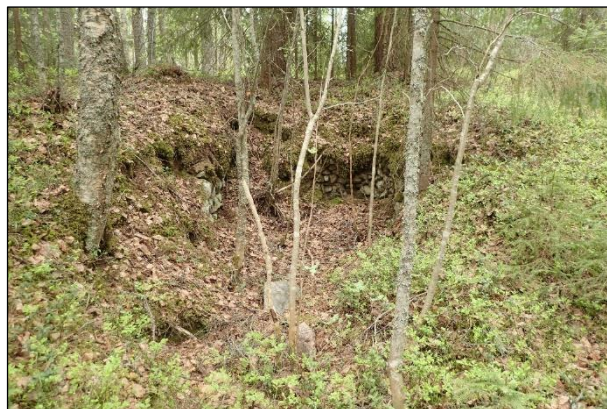
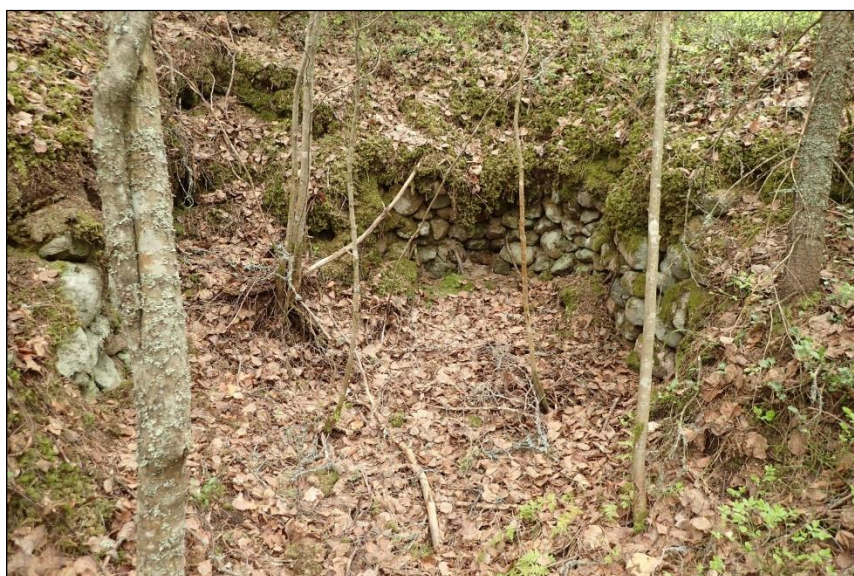
Kuvaus: Jussila ja Sepänmaa 2023: Harjun koillisrinteen yläosassa on rinteeseen kaivetun kellarikuopan jäännös. Kooltaan n. 2 x 3,5 m (sisämitta). Seinät ovat kivetyt harjun mukulakivillä. Puisen kattorakenteen jäänteitä oli vielä juuri ja juuri näkyvissä, joten kellari lienee lopullisesti hylätty ehkä 1900 luvun lopulla. Emme pidä jäännöstä arkeologisena suojelukohteena.

Kellarikuopan jäännökset, lounaaseen.
