LEMPÄÄLÄ

Mottinen

vesihuoltolinjan kaivamisen arkeologinen valvonta 2019

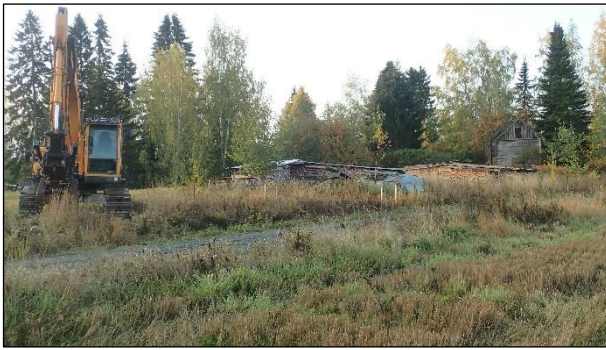
Vasemmalla: Arkeologisessa valvonnassa kaivettavaksi määrätyn vesihuoltolinjan pohjoisosaa Mottisenniemen johtavan kylätien eteläpuolella. Linja oli merkitty maastoon puupaaluin. Muinaisjäännösalue on oikealla kuvan ulkopuolella. Kuva etelään.

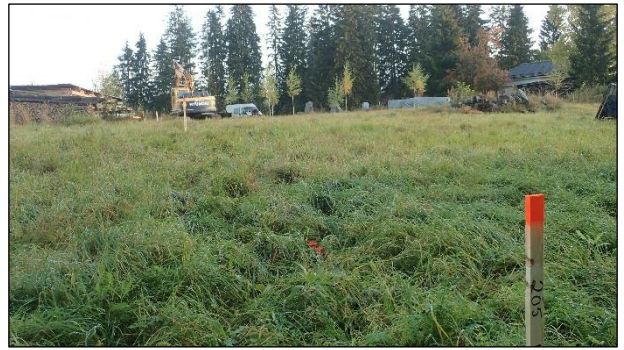
Oikealla: Valvotun osuuden keskiosaa nurmipellolla. Muinaisjäännösalue on vasemmalla kuvan ulkopuolella. Kuva koilliseen.

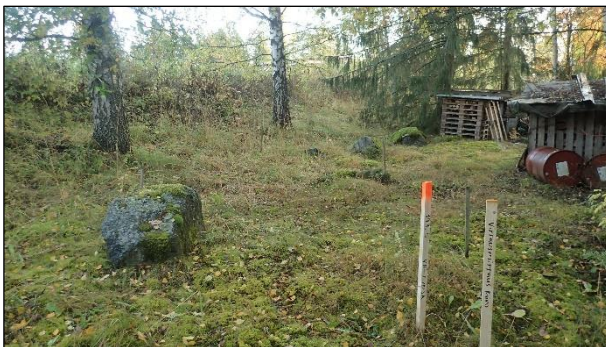
Vasemmalla: Valvotun osuuden eteläosaa vanhan rantatörmän alapuolisella osalla. Kuva koilliseen.

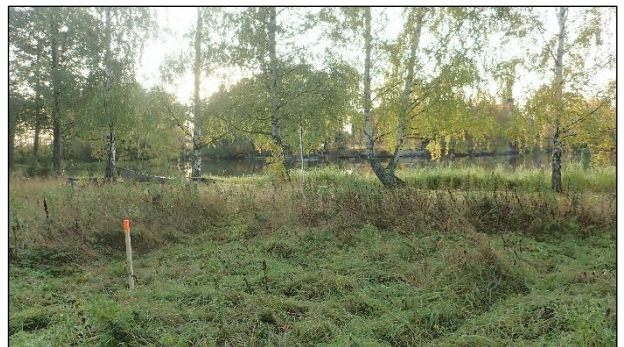
Oikealla: Vesihuoltolinjan eteläpäätä vesijätöllä. Kuva kaakkoon.

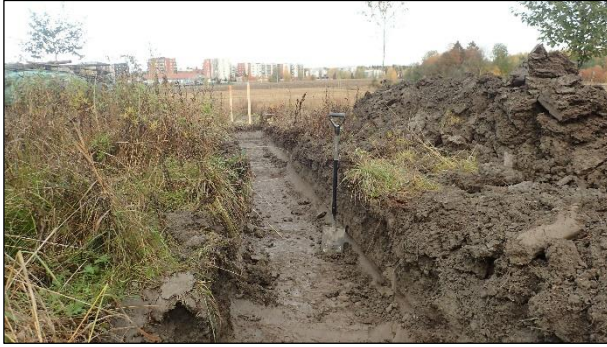
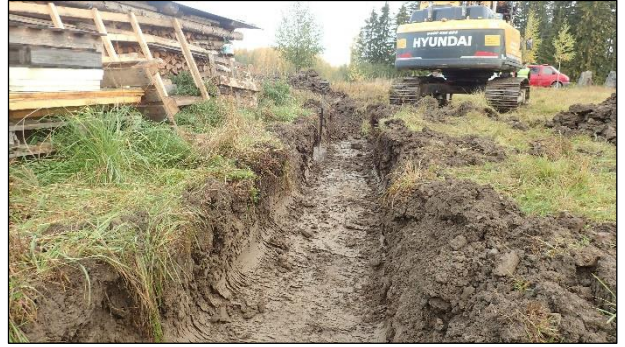
Vesihuoltolinjan pohjoisosaa Mottisenniemen johtavan kylätien eteläpuolella. Ylinnä normaali kerros peltomultaa ja sen alla tiivis luontainen savi. Kuvat pohjoiseen (vas.) ja koilliseen (oik.).

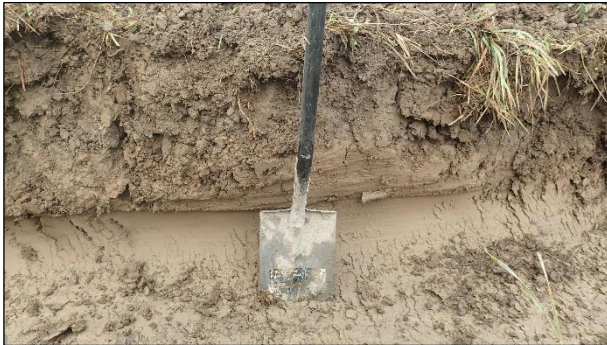
Vasemmalla: Linjan keskiosaa. Kaivannon seinämässä näkyy ylinnä normaali kerros peltomultaa ja sen alla tiivis luontainen savi.

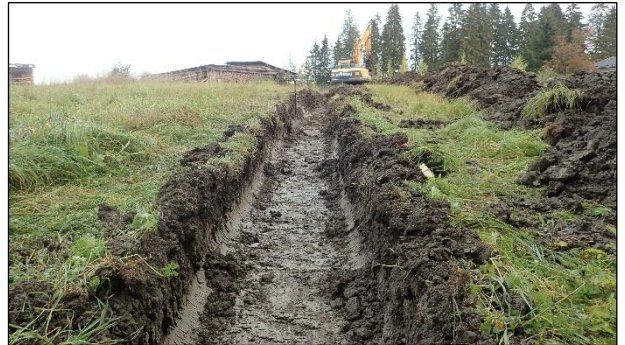
Oikealla: Vesihuoltolinjan eteläosaa. Ylinnä normaali kerros peltomultaa ja sen alla tiivis luontainen savi. Kuva koilliseen.
