# LEMPÄÄLÄ Haurala vesi- ja viemärijohtojen kaivuun arkeologinen valvonta 2021

Tilaaja: Lempäälän Vesi Oy

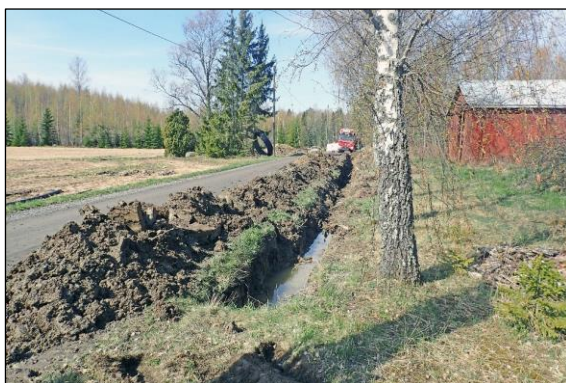
Vasemmalla: Linja 1 kaivualue kuvattuna länteen, kuppikivikallio vasemmalla.

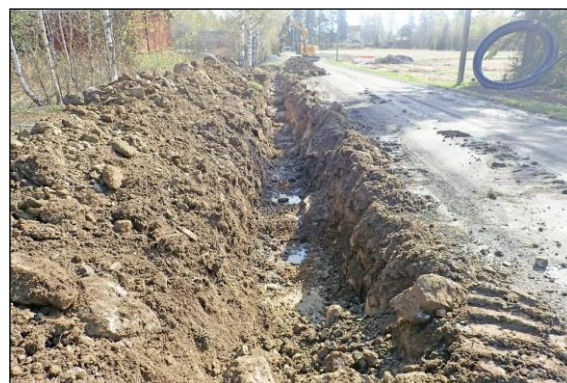
Oikealla: Linja 1 kaivu kuvattuna itään, kuppikivikallio oikealla.

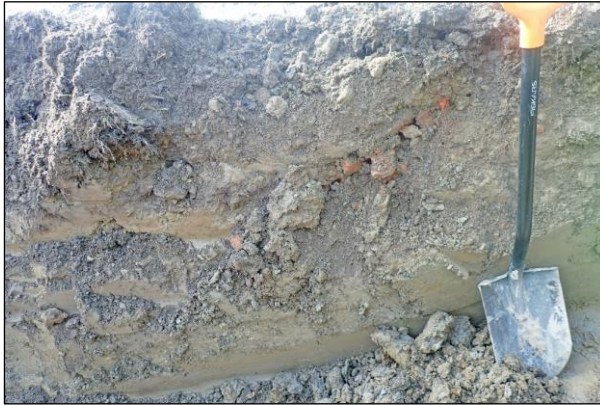
*Vasemmalla:* Linja 1 profiilia, jossa näkyy anomalia (esim. tiilimurska). Kuvattuna etelään.  
*Oikealla:* Linja 1, multamaasta tullut rautaketju.

Ensimmäisessä kaivannossa havaittiin kuppikiven kohdalla maaperässä tumma kivinen kerros, jonka seassa oli ajoittain tiilimurskaa. Mitään selkeää kulttuurikerrosta ei kuitenkaan havaittu. Kummaltakaan linjalta ei havaittu arkeologisia löytöjä tai muuta muinaisjäännökseen viittaavaa.

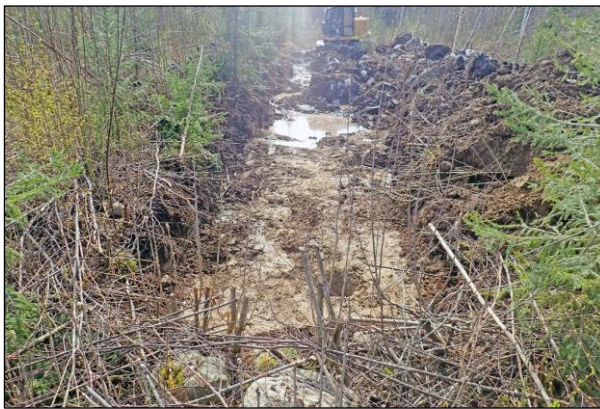
*Vasemmalla:* Linja 2. 2 Kaivannon alkua, kuvattuna itään.  
*Oikealla:* Linja 2. Kaivanto vasemmalla Hauralantien vieressä, kauhan kohdalta noin 10 m länteen päin.

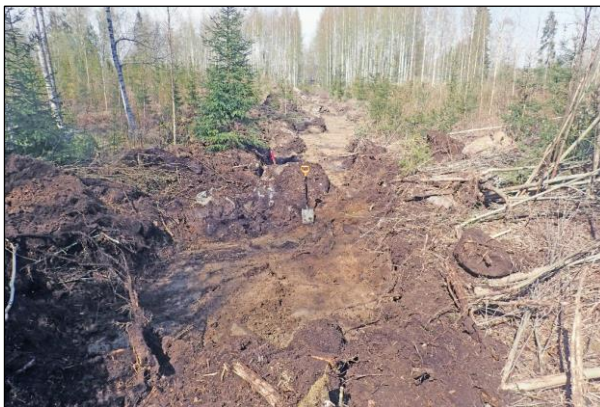
*Vasemmalla:* Linja 2. Etualalla kaivannon loppu, kuvattuna länteen.  
*Oikealla:* Linja 2. Esimerkkiä kaivannon profiilista, kuvattuna pohjoiseen.
