**Tarkoitus :** Selvittää onko suunnitellun uuden paloaseman ja koirapuiston tonteilla jäljellä linnoitukseen liittyviä maanalaisia rakenteita – kiinteää muinaisjäännöstä.

**Tulokset** Osa suunnitellun uuden paloaseman tontista on sillä aiemmin sijainneen modernin rakennuksen (arkeologisessa mielessä) tuhoama. Osalla aluetta on maan alla kiviisiä rakenteita, rakennuksen perustoja. Kaikki perustat eivät selity v. 1834 ja sen jälkeisillä kartoilla. Ne saattavat siis olla 1800-luvun alkupuolta vanhempien rakenteiden jäännöksiä. Tontilla on siis säilyneenä kiinteää muinaisjäännöstä.

## Koetutkimus

## Koeojien ja koekuopan kuvaukset

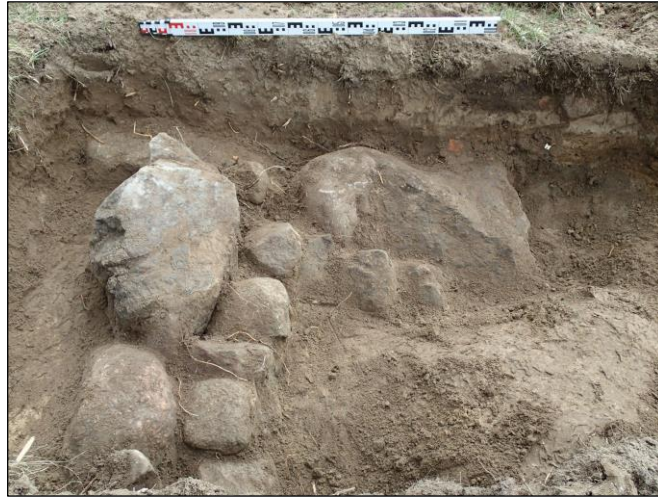
**R2**, N 6754203,6 E 530133,1. Kiviä sekoittuneessa maa-aineksessa R1 ja R3 välisellä osalla koejassa.

**R3** (N 6754196,3 E 530133,1) Suhteellisen paljon kiviä sekoittuneessa maa-aineksessa. Kivien alta styroksia ja ajettua hiekkaa 60 cm syvyydeltä. Kivet ja sekoittunut kohta sijaitsevat koeojan eteläosassa noin 8 m päässä kiveyksestä R1.

Kivet saattavat olla peräisin tuhoutuneesta (modernin) rakennuksen kiviperustuksesta.

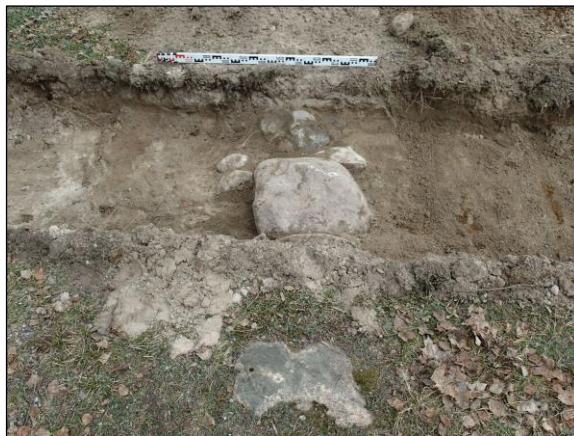
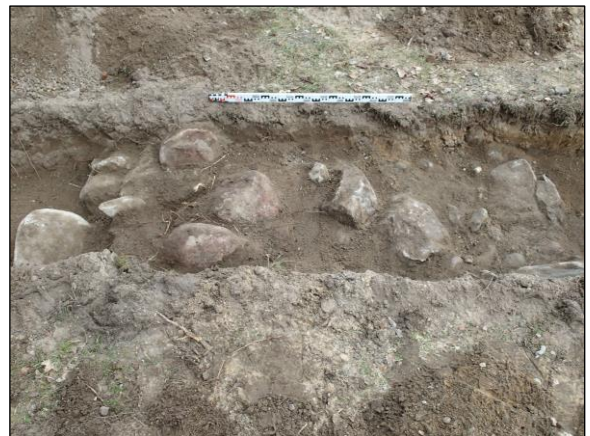
**Koeoja Ko2. 13x1.3m, maksimisyvyys 90 cm.**

**R1** 6754201,1 E 530128,0. Kiveys R1. Koeojan pohjoispäässä, sen päädystä noin 2 m etäisyydellä, paljastui selvää tiivistä kiveystä. Koeojassa kiveystä näkyvillä 2.9x1.3 m alalla. Ylimpien kivien pinta 7-32 cm maanpinnasta. Paikalla todettiin tiivis kiveys, jossa suurimmat vaikuttavat olevan reunassa, sekä siihen liittyvää kulttuurikerrosta, mm. nokea ja tiilenkappaleita. Löytöinä takonauloja, fajanssia, vihreää ikkunalasia, osittain maatunutta luuta.

Kiveys on todennäköisesti osa rakennukseen liittyvän kivrakenteesta, mahdollisesti seinän perustuksesta ja/tai uunin tai muun tulisijan perustuksesta.

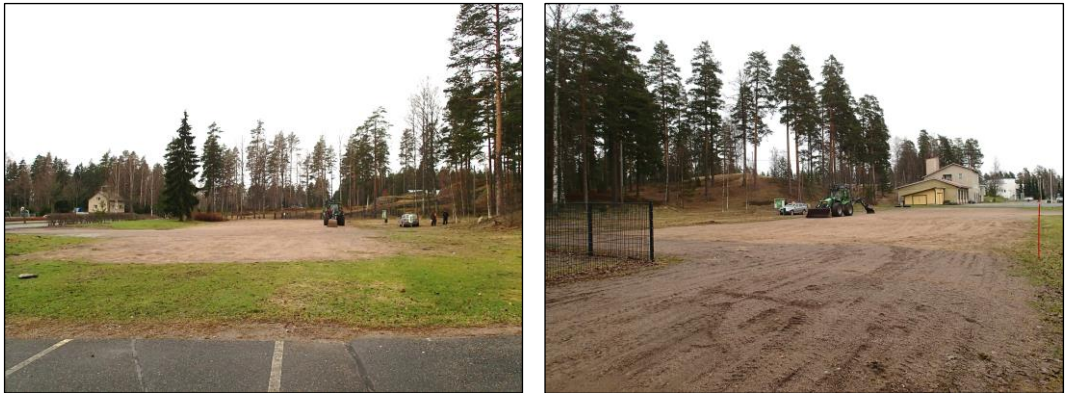
Tutkimusalueita sen itälaidalta länteen ja länsilaidalta itään
