# Mäntsälä Frugård Alikartano Arkeologinen valvonta 2019

Johanna Rahtola

Tilaja: Senaatti-kiinteistöt

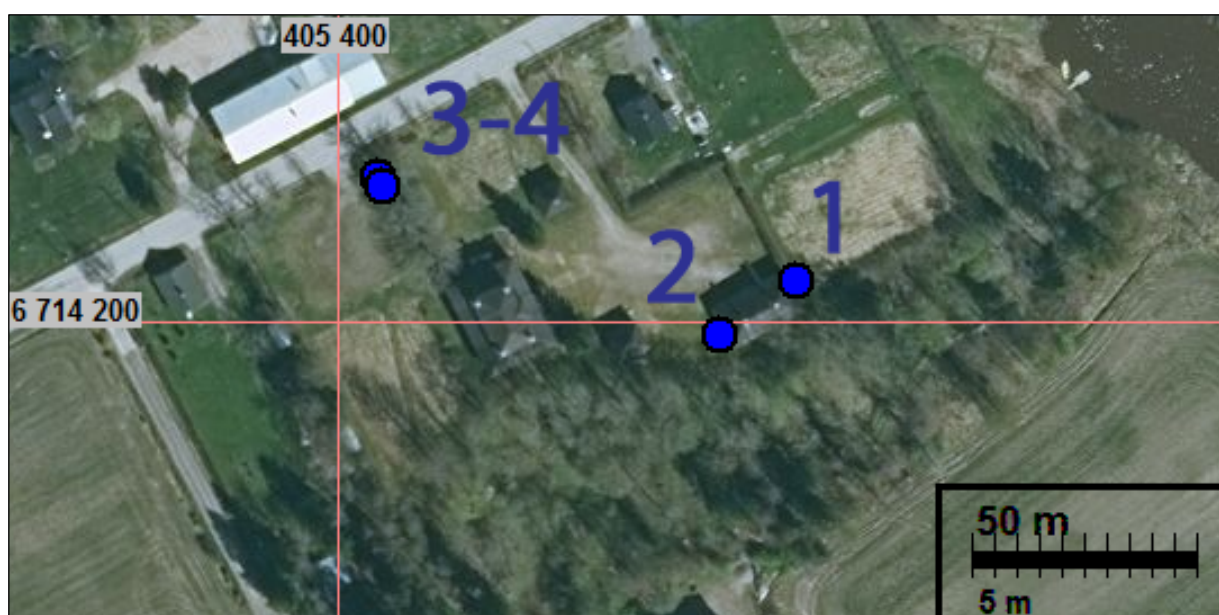
Kaivukohtat 1 ja 2 Alipytingin perustusten vieressä ja kaivukohtat 3 ja 4 pääopastetaulun sijoituspaikalla pysäköintialueen itä-koillispuolella.

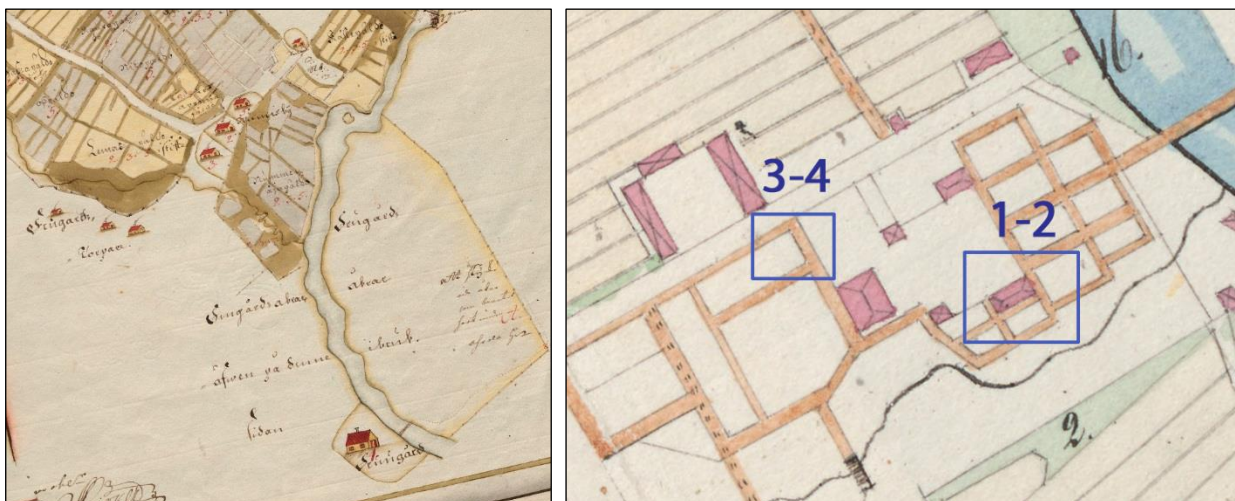
Vasemmalla ote Nummis By:n kartasta vuodelta 1733, Frugård alhaalla joen lounaispuolella. Oikealla tutkimuskohdat sinisten neliöiden sisällä vuoden 1833 kartalla, kaivukohdat 1-2 Alipytingi, 3-4 pääopastetaulu.

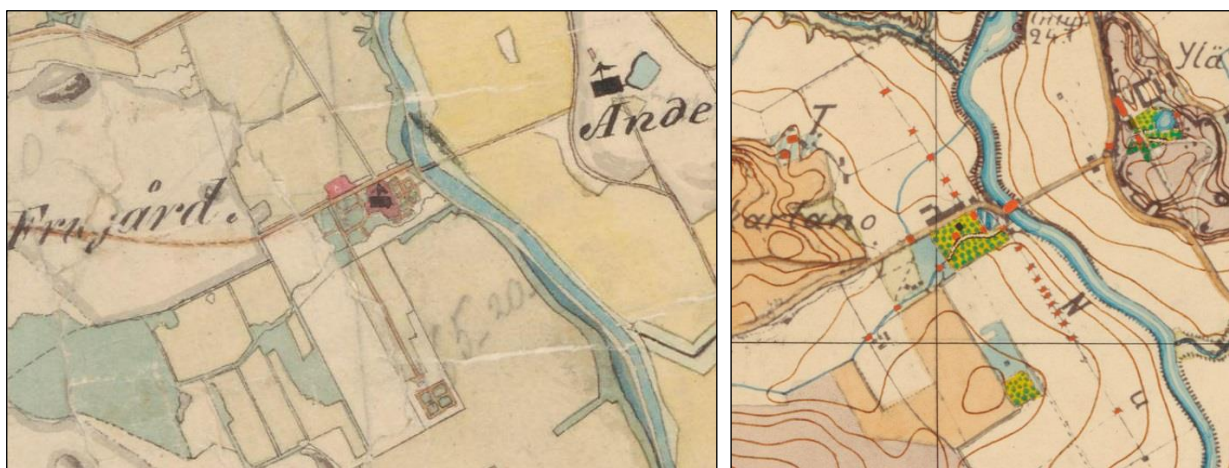
Vasemmalla Frugård vuoden 1840 pitäjänkartalla oikealla vuoden 1886 Senaatin kartalla.

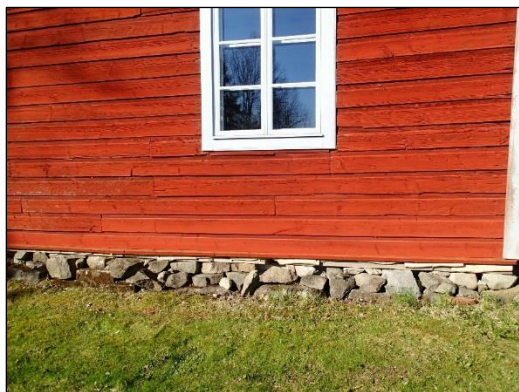
Alipytingin itäpää. Tutkittavaksi valittu paikka on rakennuksen ikkunan kohdalla.

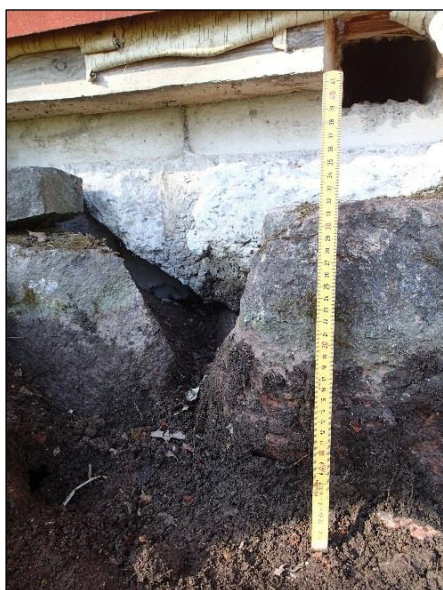
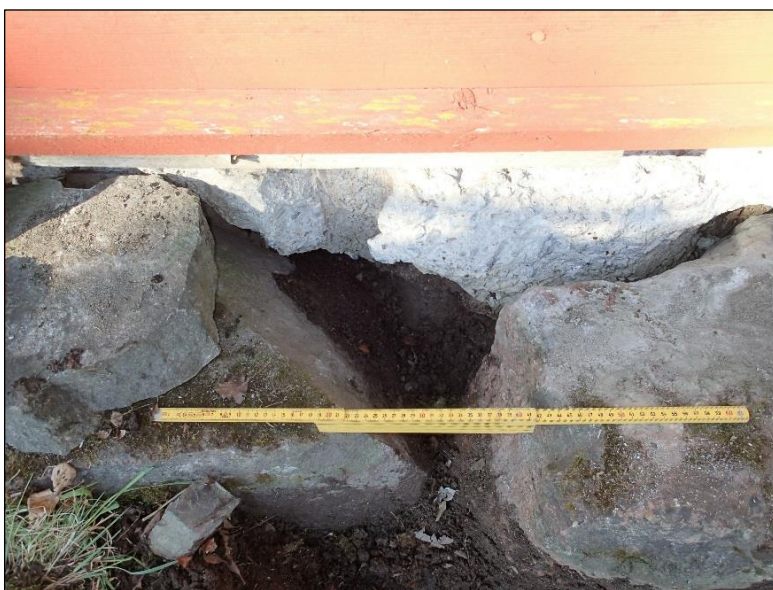
Todetut alemmat perustuskivet sijaitsevat maanpinnalla näkyviä kiviä ulompana noin 20 cm etäisyydellä rakennuksen linjasta, minkä perusteella saviselle maalle tehdyn rakennuksen perustusten todettiin lysähtäneen itäpäässä, mikä varmasti osaltaan on vaikuttanut siihen, että koko rakennuksen itäpää on valahtanut. 1970-luvulla tehdyissä korjaustöissä rakennuksen perustuksia oli tuettu betonilla, joka mitä ilmeisemmin on valettu rakennuksen sisäpuolelta alkupe räisen kivijalan taakse, eikä se ulotu koko alkuperäisen perustuksen syvyydelle.

Alemmat (ja ulommat) perustuskivet sijaitsevat noin 40 cm syvyydellä rakennuksen puisesta alapohjasta. Betonivahvistus näkyy alkuperäisen kivijalan takana.

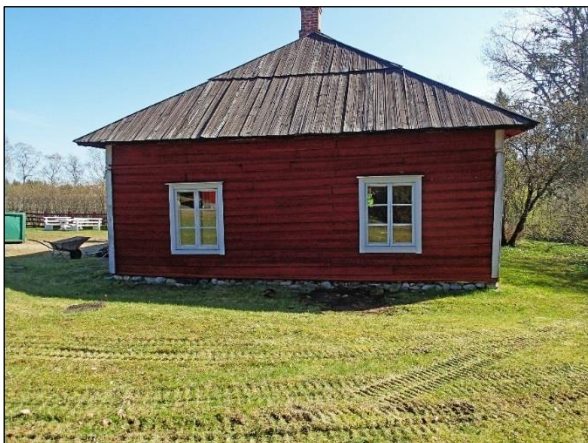
Tutkittu kohta rakennuksen perustaa sijaitsee oikeanpuoleisen ikkunan kohdalla.

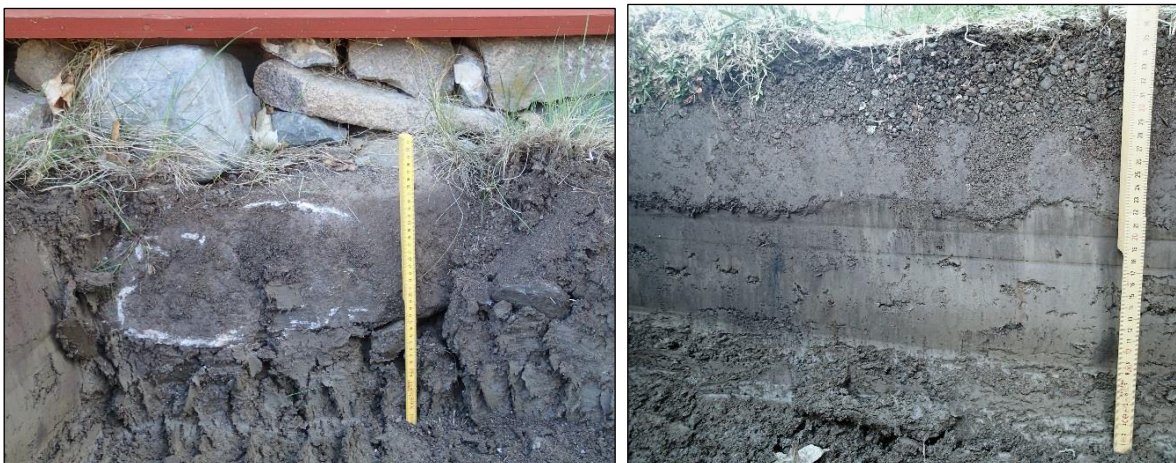
Alipytingin länsipäätyyn, rakennuksen perustuksen viereen rakennesuunnittelijan osoittamalle kohdalle kaivettiin 70 cm x 100 cm kokoinen, 40 cm syvä kuoppa (kts. kartat sivuilla 3 ja 4, kaivukohta nro 2, N 6714197 E 405485). Kuoppa kaivettiin koneellisesti ohuina 5-10 cm kerroksina arkeologin valvonnassa. Pinnalla oli ohut sorakerros, jonka alla harmaa savi. Perustuskiviä oli yksi kivekerta maan pinnalle näkyvien perustusten alla ja ne olivat paikoillaan suoraan saven päällä. Perustusten korkeus oli kokonaisuudessaan noin 40 cm puisesta alapohjasta.

Vasemmalla rakennuksen perustusta kaivettuna esiin, oikealla kuopan seinämä, pinnalla sorakerros, joka alla harmaa savi.

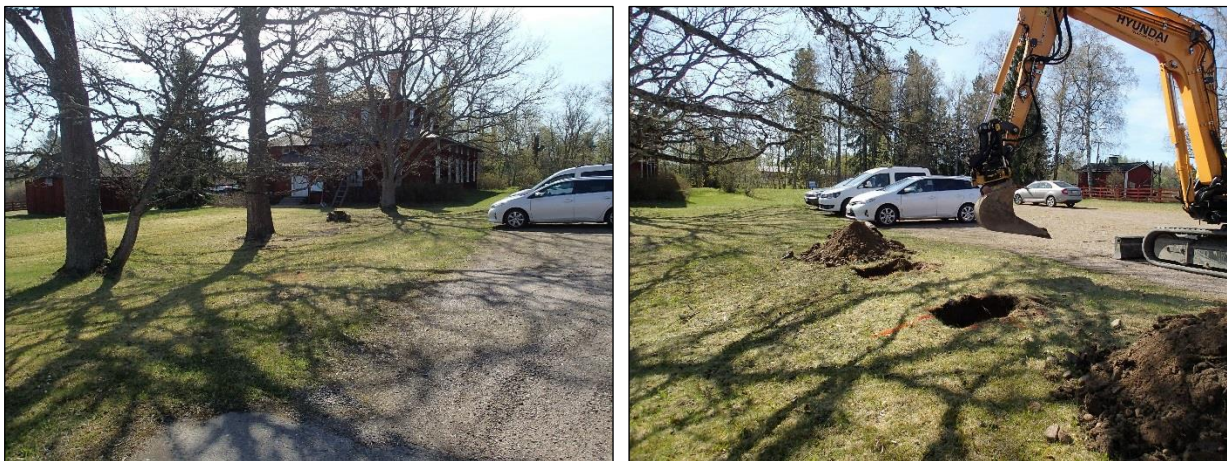
Kaivetulla kohdalla oli n. 5-10 cm multaa, n. 20 cm savea ja n. 10 cm soraa, jonka alla oli suodatinkangas, sen alla harmaa savi. Kartanon pihamaata tiedetään tasoitetun suodatinkankaan päälle levitetyillä mailla. Kuopassa todettu sorakerros liittyy myös pihamaan tasoittamiseen tai pysäköintialueen perustamiseen.

Vasen. Pääopasteen sijoituspaikka nurmialueella puiden ja sora-alueen välissä. Taustalla Frugårdin pää-rakennus Ylipyntki. Oikea. Perustuskuopat kaivettuna.

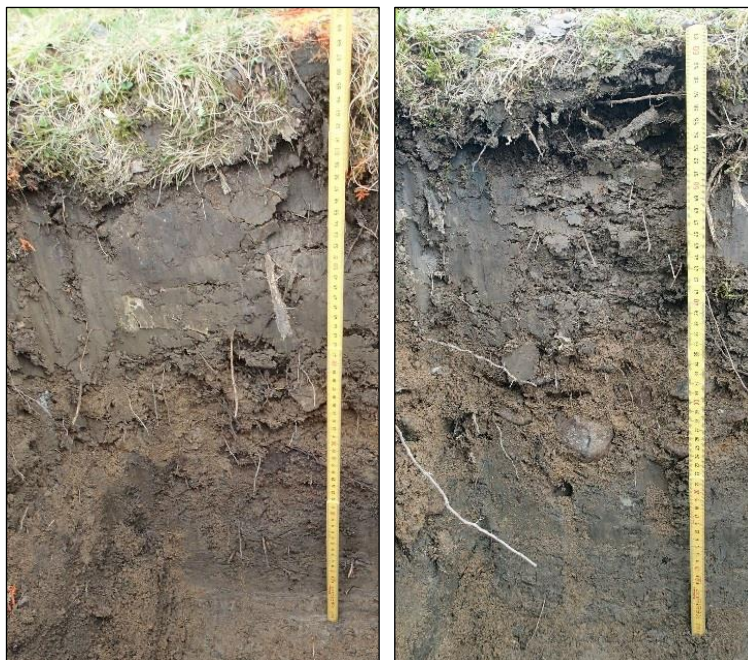
Vasen. Kuoppa 3. Oikea. Kuoppa 4.
