## **Valtatie 11 parantamisalue välillä Murhasaari-Mustikkakangas arkeologinen inventointi 2021**

Täsmennetty versio 2023

**Alue:** Nokia, valtatie 11:n parantamisalue välillä Murhasaari – Mustikkakangas. Inventoitu alue kattoi valtatieen levennysalueet (tiealueet), uudet tiet ja liittymät sekä hieman niiden ulkopuolista aluetta eli leivettä.

**Tarkoitus:** Selvittää, onko alueella kiinteitä muinaisjäännöksiä tai muita suojeltavia arkeologisia jäännöksiä.

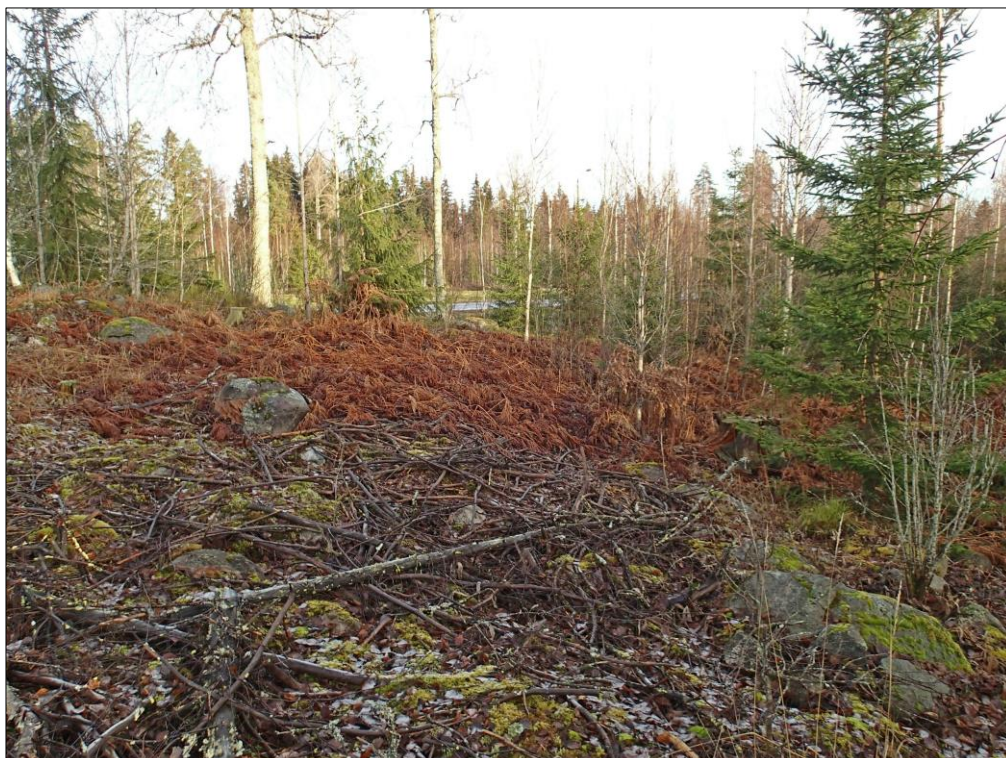
**Kansikuva:** Valtatie 11:n eteläpuolella olevaa suunniteltua liittymäaluetta. Kuvattu pohjoiseen. Taustalla häämöttää valtatie.

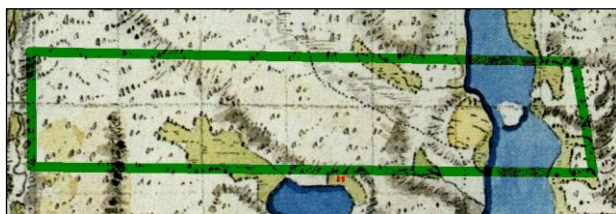
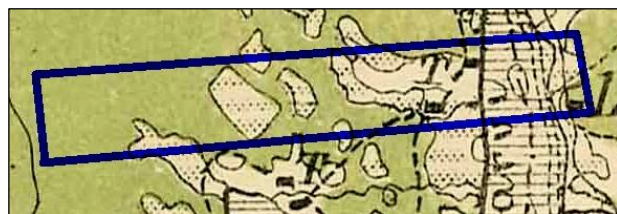
vasen: ote 1796-1805 Kuninkaankartasta ja oikea: ote v. 1855 Kalmbergin kartastosta. Kunkinkaankartalla alue on tyhjä (niittyä) 1855 kartalla paikalla rannassa on torppa. Kartta perustuu alla olevaan pitäjänkarttaan

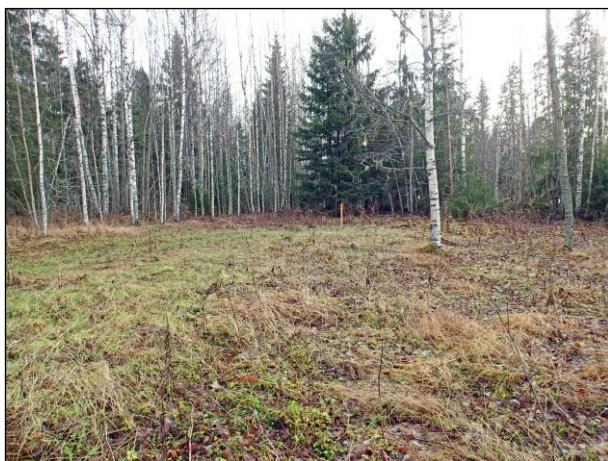
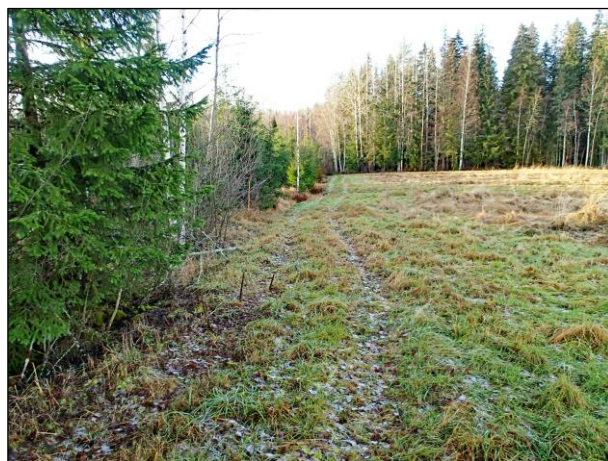
Vanhaa peltoa ja nykyistä koivikkoa inventoidulla tielinjalla. Kuva oikealla sijainnista N 612948 E 231823 ja vasemmalla N 612947 E 231826.

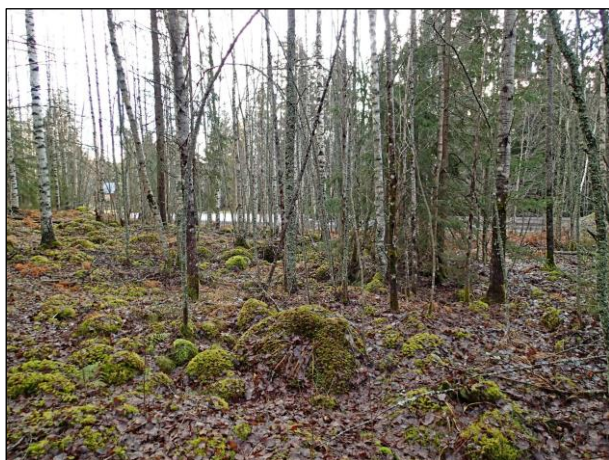
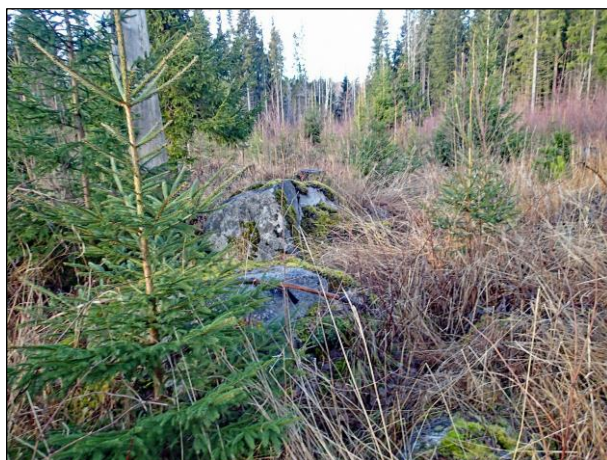
Kivikkoa inventoidun tielinjan alueelta. Vasemman kuvan kivikko sijaitti kohdalla N 612947 E 231828, oikean N 61305 E 231833

Ennen maastoinventointia tarkasteltiin Maanmittauslaitoksen lidar-aineistoon perustuva rinnevarjostusta. Paikoin siinä oli hahmotettavissa rengasmaisia muotoja, jotka jo ennen maastotarkastusta voitiin päätellä johtuviksi mitä todennäköisimmin kivikoista – lidarkartoituksen raakadatan muokkaamiseen käytetty algoritmi muodostaa usein lohkarikoissa ja kivikoissa erilaisia pyöreältä kuopalta näyttäviä pinnanmuotoja. Nämä epämääräisyydet kuitenkin tarkastettiin maastossa, jossa ne todettiin kivikoiksi. Muuten uudet tiet ja liittymät ja vt. 11:n varret käveltiin maastossa läpi kattavasti maastoa silmämääräisesti tarkkaillen. Maastossa ei havaittu mitään merkkejä muinaisjäännöksistä. Ei havaittu myöskään maastonkohtia joissa voisi ajatella sijaitsevan maanalainen muinaisjäännös, joten koekuoppia ei tehty joitain satunaisia, hieman turpeen alle ulottuvia ja maaperän laadun katsomiseksi tehtyjä lapion pistoja lukuun ottamatta.
