Juupajoki-Orivesi viemärilinjauksen muinaisjäännösinventointi 2010

- Alue:** Paineviemäriinjoitus haarakkeineen Juupajoen Korkeakoskelta Oriveden Hirsilän ja Onnistaipaleen kautta Oriveden keskustan pohjoispuolelle.
- Tarkoitus:** Tarkistaa kattavasti onko viemäriinjojen alueella muinaisjäännöksiä. Selvittää viemäriinjojen suhde vanhaan, 1700-luvun tiestöön ja asutukseen.

Inventointi

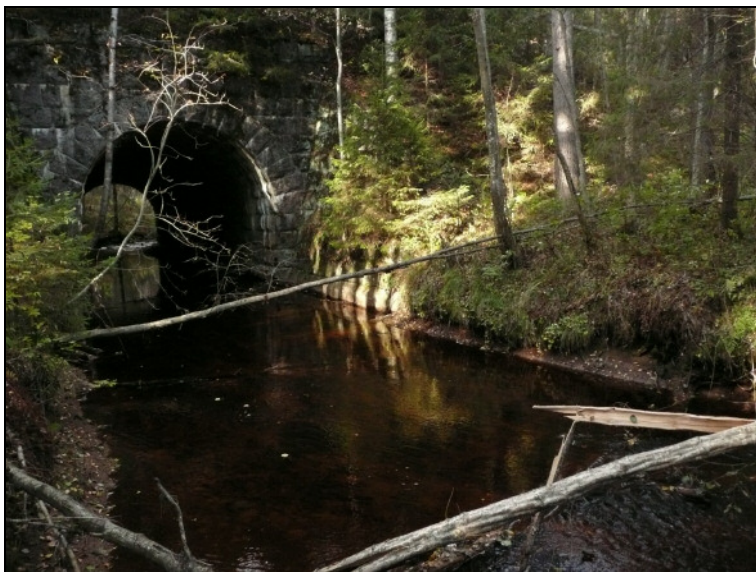
Haisevanoja

Rautatiesillan sivuutus

Kyseinen paikka sekä viemäriinjauksen etelä- ja pohjoispuolella tarkastettiin maastoinventoinnissa. Viemäriinjauksen ohittaa sillan useiden kymmenien metrien etäisyydeltä. Ei huomauttamista eikä arkeologisia havainnot.

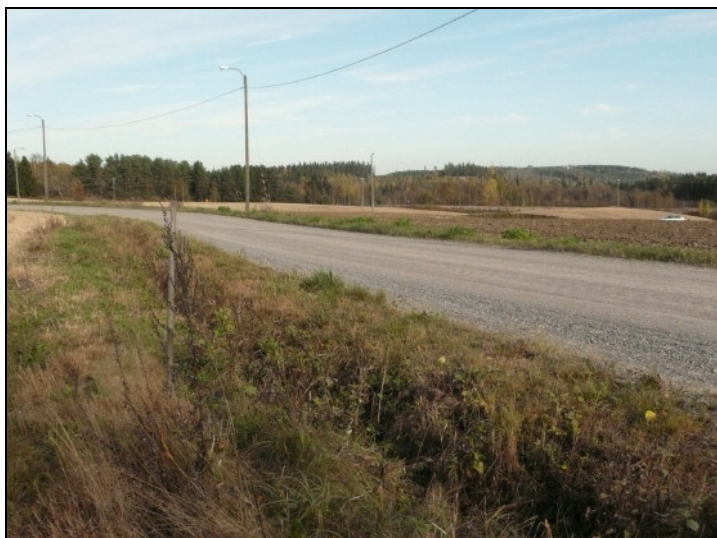
Höllöntie 105-110

Maantien alitus

Paikalla on yleisessä käytössä oleva maantie. Kyseinen paikka sekä viemäriinjauksen etelä- ja pohjoispuolella tarkastettiin maastoinventoinnissa. Jokseenkin kohtisuoran alituksen kohdalla on hiekkapäälysteinen maantie, Höllöntie (noudattelee paikoin historiallista tielinjaa), jonka kahden puolen on kapeat ja matalahkot maantieojat. Maantie on likimain samalla tasolla kuin ympäröivät pellot, minkä perusteella tietä ei juurikaan ole korotettu, mutta hyvästä kunnosta päätellen tietä on pohjustettu. Paikalla ei havaittu muinaisjäännöistä eikä merkkejä sellaisesta

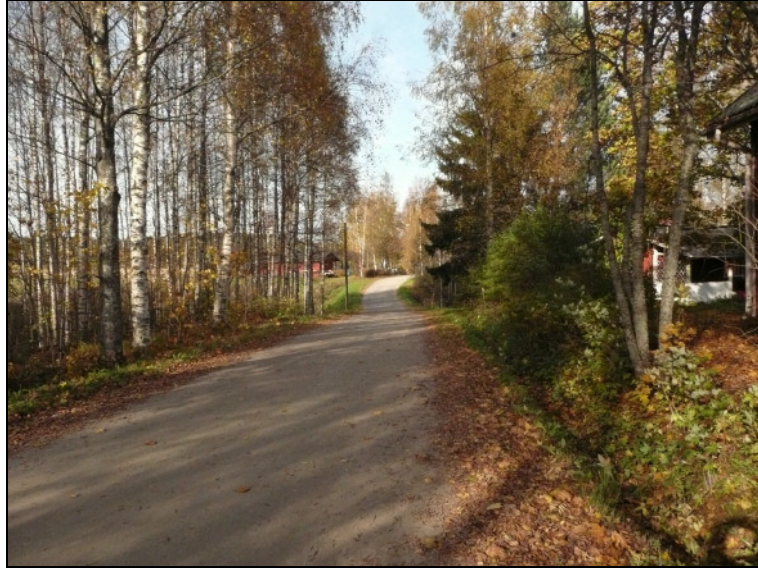
Höllöntie keskiosa

Maantien sivuaminen

Viemäriinjo kulkee yleisessä käytössä olevan maantien (Höllöntien) reunassa liki maantieojaa sivuten monia yksityisiä tontteja ja pihamaita. Höllöntie noudattelee paikoin historiallisen tielinjan kulkua. Paikoin viemäriinjo on merkitty kulkemaan ojan maantien puolella ja paikoin ojan toisella puolella. Muutamien kohdina tietä on selvästi korotettu. Ei havaintoja muinaisjäännöksistä.

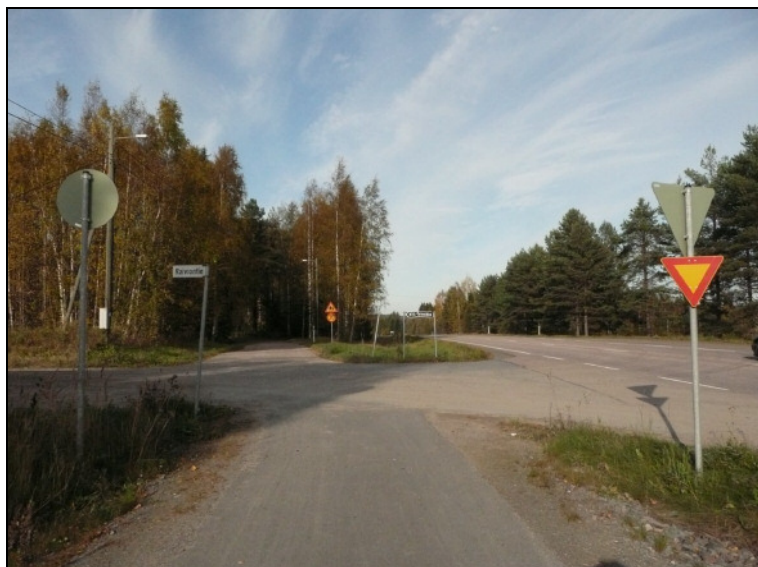
Höllöntie 1-5 (Höllöntien – Raiviontien – Mäntäntien risteys)

Maantien alitus

Paikalla on yleisessä käytössä olevien teiden, kevyenliikenteen väylän sekä pihatien välinen risteys. Höllöntie (noudattelee paikoin historiallista tielinjaa), Raiviontie ja pihatie ovat päällystämättömiä hiekkateitä. Mäntäntie ja kevyenliikenteenväylä sekä osa risteysalueesta ovat öljysorapäällysteisiä. Viimeksi mainitut näyttävät vahvasti ja nykyaikaisesti pohjustetuilta ja lisäksi niitä reunustavat suhteellisen syvät tieleikkaukset. Viemäriinjo tulee kaivettavaksi kevyenliikenteenväylän kupeeseen sen suuntaisesti mutta ojan toiselle puolelle, jolloin se leikkaa vanhaa tielinjaa risteysalueella. Paikalla ei havaittu muinaisjäännöstä eikä merkkejä muinaisjäännöksestä.

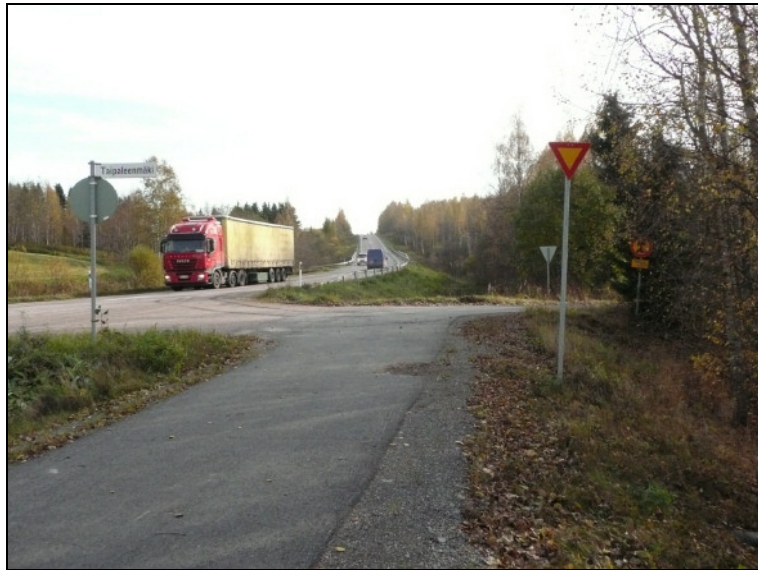
Taipaleenmäki 45 (Taipaleenmäen – Mäntäntien risteys)

Maantien sivuaminen

Paikalla on yleisessä käytössä olevien teiden, kevyenliikenteen väylän sekä yksityistien välinen risteys. Taipaleenmäen yksityistie - joka noudattelee paikoin historiallista tielinjaa - on päällystämätön hiekkatie, mutta risteysalueen kohdalla ja sen tuntumassa sitä on voimakkaasti korotettu eli pohjustettu. Mäntäntie ja kevyenliikenteenväylä sekä osa risteysalueesta ovat öljysora-päällysteisiä. Viimeksi mainitut ovat voimakkaasti korotettuja eli paksult pohjustettuja ja lisäksi niitä reunustavat syvät tieleikkaukset. Taipaleenmäen kohdalla viemäriinjo kulkee pellon puolella siten, että yksityistien ja linjan väliin jää useiden metrien levyinen väli. Kyseinen paikka sekä viemäriinjo sen etelä- ja pohjoispuolella tarkastettiin maastoinventoinnissa. Alueella ei havaittu muinaisjäännöistä eikä merkkejä muinaisjäännöksestä.

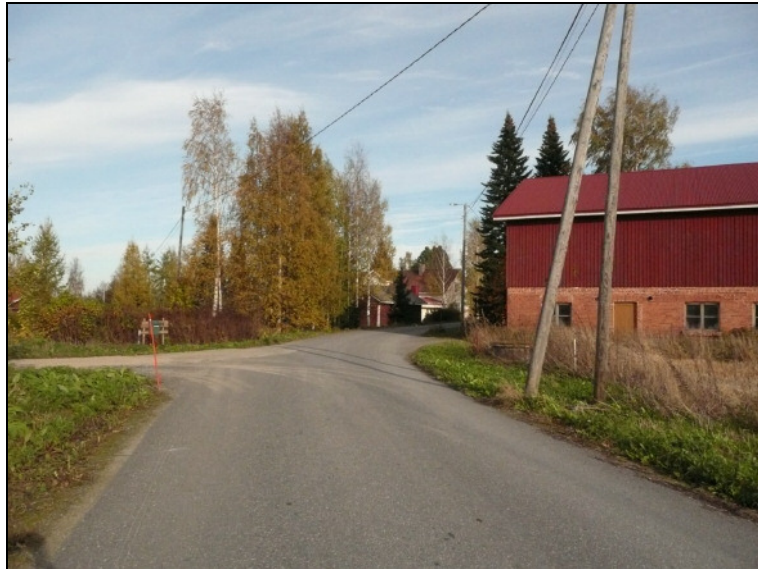
Onnistaipaleentie 40-45

Maantien alitus

Paikalla on yleisessä käytössä oleva maantie eli Onnistaipaleentie, joka paikoin noudattelee historiallista tielinjaa. Kyseinen paikka sekä viemäriinjaus sen etelä- ja pohjoispuolella tarkastettiin maastoinventoinnissa. Alituksen kohdalla on öljysorapäällysteinen hieman korotettu maantie, jonka kahden puolen on kapeat ja matalahkot maantieojat. Lisäksi paikalta lähtee pihaan johtava soratie. Paikalla ei havaittu muinaisjäännöistä eikä merkkejä muinaisjäännöksistä.

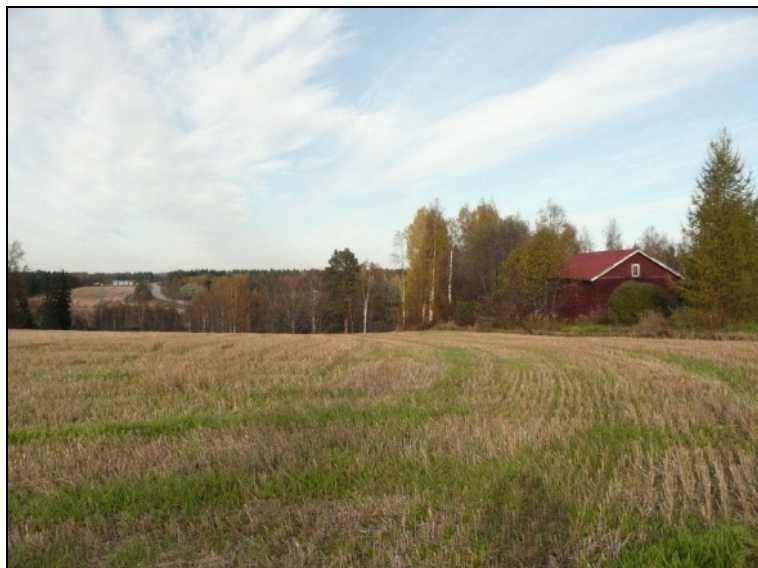
Taipaleenmäen ja Onnistaipaleentien risteyksen ympäristö - Onnistaipaleen historiallinen kylätontti

Kylätontin sivuutus

Alueella on historiallisen ajan kylätontti, jonka viemäriinja kiertää vähintään useiden kymmenien metrien etäisyydeltä. Itse asiassa viemäriinja kiertää myös nykyiset piha-alueet ja maatalouskeskusten toiminta-alueet selvällä marginaalilla kulkien nykyisellä peltoalueella. Kyseinen alue tarkistettiin arkeologisesti sekä lisäksi tehtiin silmänvaraisia havaintoja historiallisten karttojen perusteella rajatulla kylätontilla. Viemäriinjan paikalla ja ympäristössä ei havaittu merkkejä muinaisjäännöksistä. (Kylätontin puolella on muutamia sellaisia kohtia, joissa periaatteessa ehkä voisi olla mahdollista että historiallisen ajan kulttuurikerrosta ja/tai rakenteita voisi olla jäljellä)

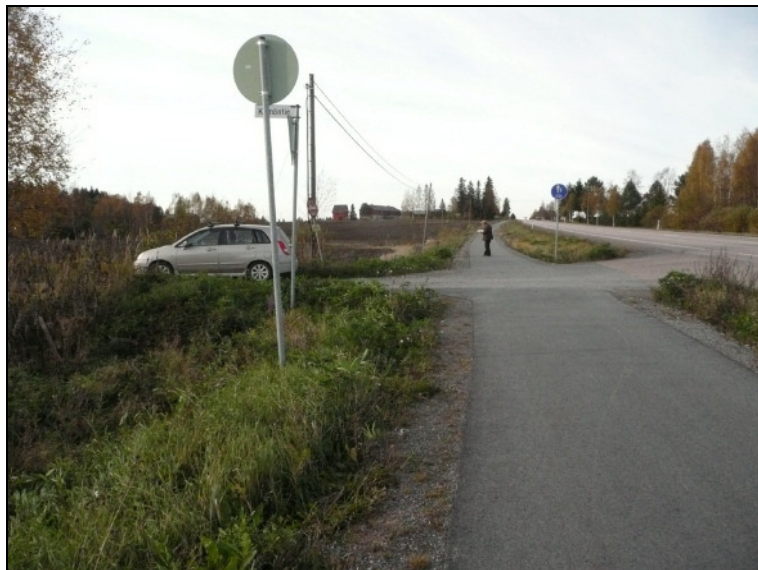
Kömöntie 90-95 (Kömöntien ja Mäntäntien risteys)

Maantien alitus

Paikalla on yleisessä käytössä olevien teiden, kevyenliikenteen väylän sekä yksityistien välinen risteys. Kömöntie on päällystämätön yksityinen hiekkatie mutta risteysalueen kohdalla ja sen tuntumassa sitä on jonkin verran korotettu eli pohjustettu. Mäntäntie ja kevyenliikenteenväylä sekä osa risteysalueesta ovat öljysorapäälysteisiä. Viimeksi mainitut tiet – jotka risteävät historiallista tielinjaa - ovat korotettuja eli pohjustettuja ja lisäksi niitä reunustavat suhteellisen syvät tieleikkaukset. Viemäriinjo tulee kaivettavaksi kevyenliikenteenväylän kupeeseen sen suuntaisesti mutta ojan toiselle puolelle. Paikalla ei havaittu muinaisjäännöistä eikä merkkejä muinaisjäännöksestä.
