Pirkkala Pirkkalankylä Maakaapeliojan kaivamisen Arkeologinen valvonta 2018

Alue: Pirkkala. Pirkkalankylä, Tursiannotko (mj.tunnus: 604010015) muinaisjäännös, maakaapelireitit Anian rantatien varressa.

Tarkoitus: Valvoa maakaapelilinjan koneellista kaivamista muinaisjäännösalueella.

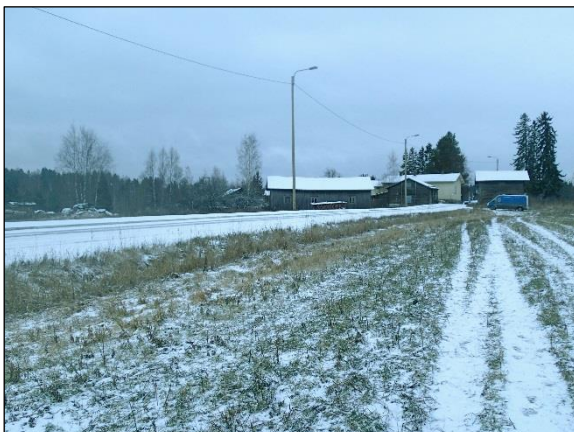
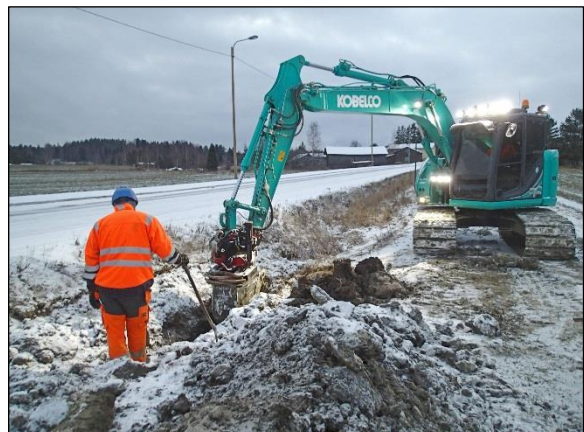
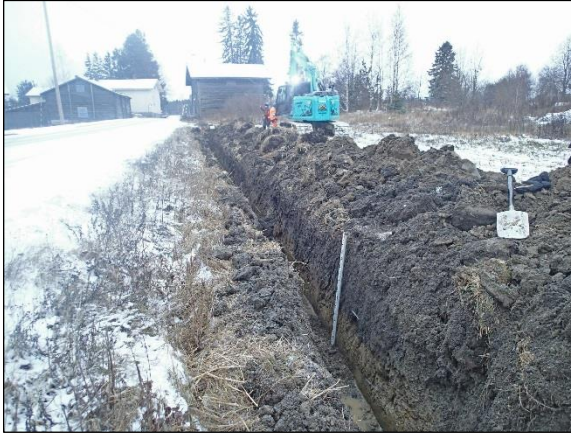
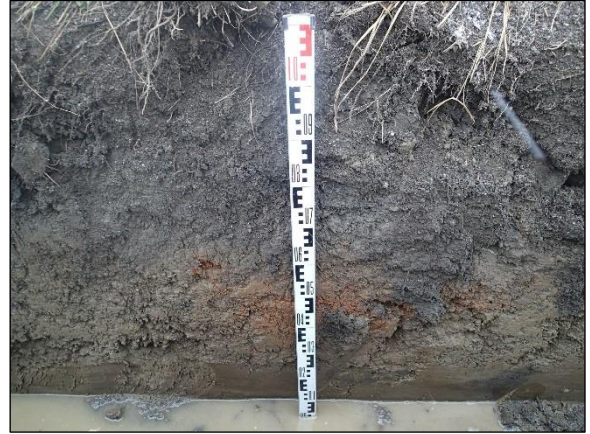
Maakaapelilinjaan kaivettiin kahdessa kohdassa yhtä aikaisesti, yksi arkeologi valvoi kutakin kaivettavaa osuutta. Nyt kaivetun kaapelilinjan pohjoispäässä ja keskivaiheilla noin 120 m matkalla kaivanto tehtiin aivan Anian rantatien laitaan. Kaivannossa ei todettu mitään arkeologisessa mielessä kiinnostavaa. Kaivannossa oli noin 40 cm paksu sekoittunut kerros tai pellon muokkauskerros, jonka alla oli puhdas savimaa.

Kaapelikaivantoa Anian rantatien varrella, länsireunalla, valvotun osuuden pohjoisosassa, Kuvat etelään.

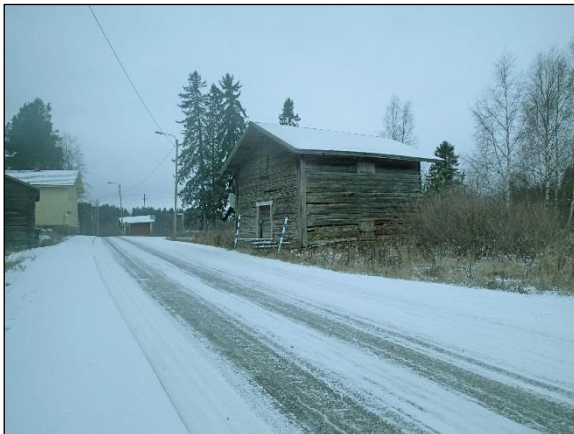
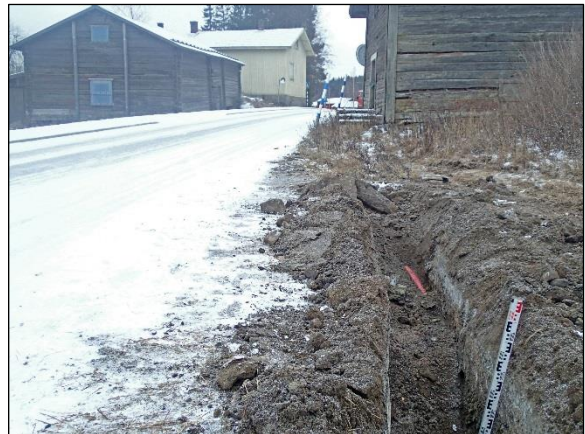
Vanha aittarakennus joka kierrettiin tein puolelta. Sen kohdalla ja yhtenäistä kulttuurikerrosta ja pohjoispuolella katkonaista kulttuurikerrosta joka tuhoutui kaapeliojaa kaivettaessa.

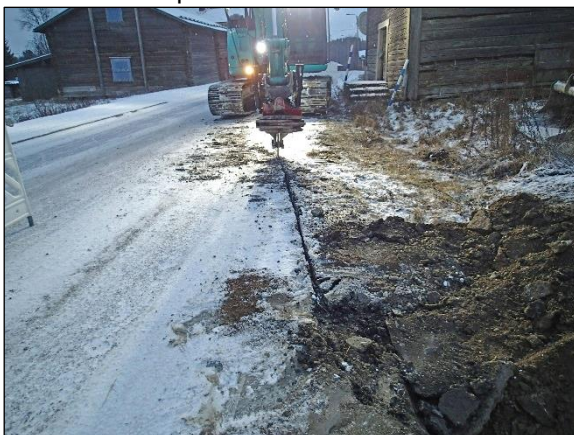
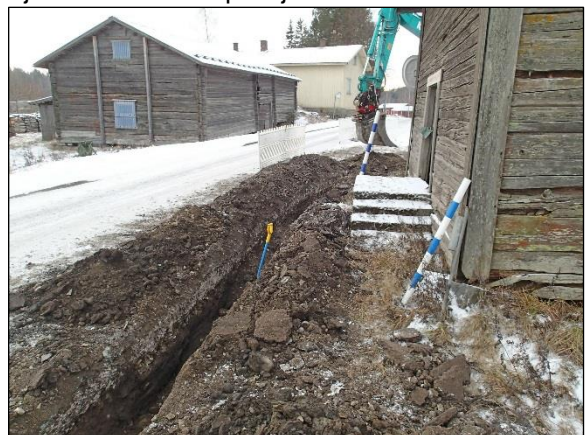
Oikealla: 18.12. kaivettua kaapeliojaa. Lapion kohdalle asti kaivettu määräsyvyyteen, lapiosta eteenpäin vain asfaltti ja sen alainen sora/hiekkakerros poistettu n. 50 cm syvyyteen, ehjän kulttuurikerroksen pintaan. Kuvattu lounaaseen.

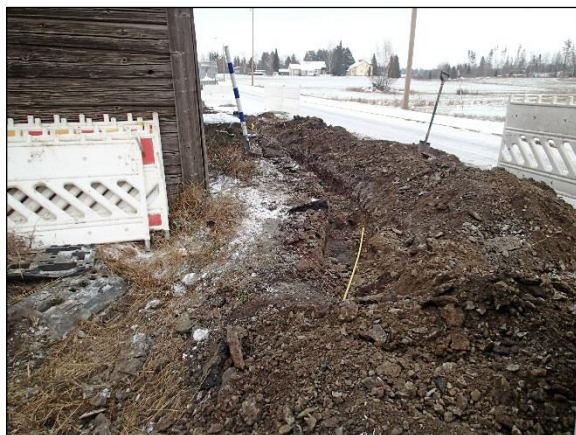
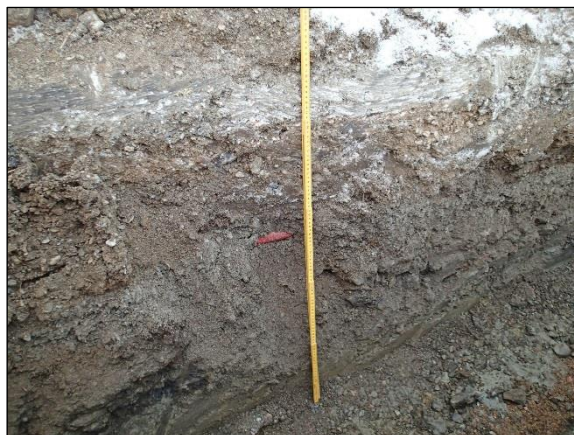
Vasemmalla: Kuvan taustalla rakennuksen portaiden oikealla puolella häämöttävään lapioon (keltainen kahva) on ehjää kulttuurikerrosta. Täältä osin vain noin 50 cm paksuinen tiekerros on poistettu. Koilliseen.

Oikealla: Aikaisemmin asetettu tietoliikennekaapeli ojan luoteisseinämässä noin 50 cm syvyydessä.

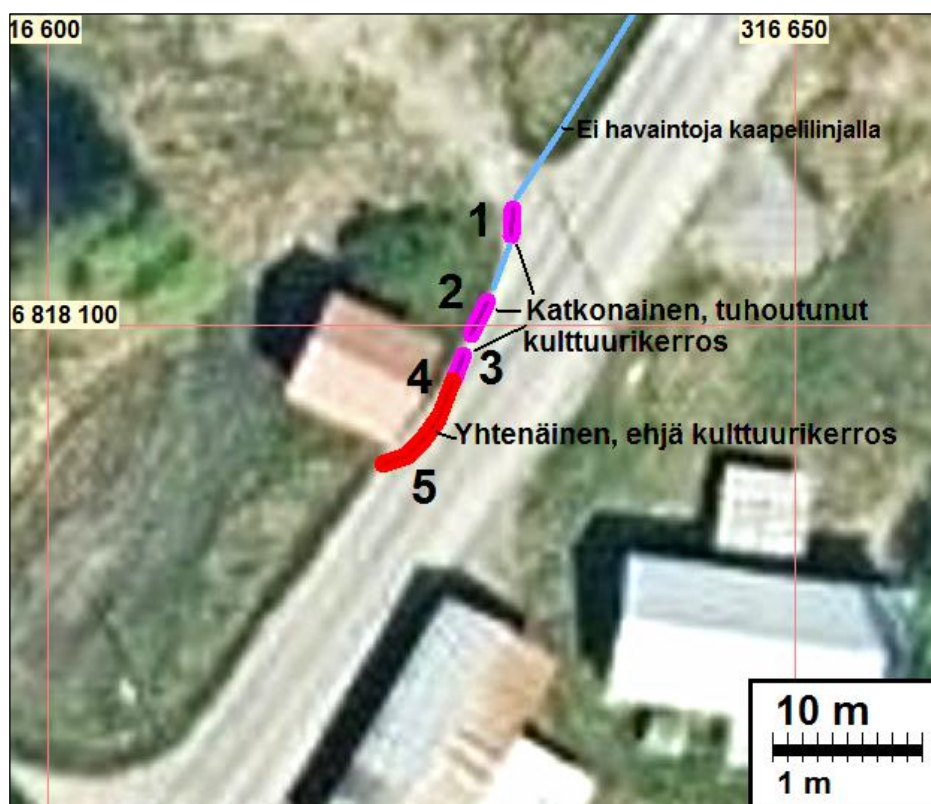
Talvisesta ja vähävaloisesta olosuhteesta johtuen kaivannon kaivaminen oli suhteellisen hidas. Epäilyttävien havaintojen takia arkeologi joutui tuon tuosta tarkastamaan niitä tarkemmin käsipelillä. Eteläosassa, missä siis kaivettiin tien kohdalla, tuli esiin kulttuurikerrosta jota pyrittiin ensin tutkimaan pois ja myös tutkimaan sen luonnetta (onko vanhan ihmistoiminnan kulttuurikerros vaiko jotain muuta, nuorempaa häiriötä). Se vaati kahden arkeologin tiiviin työn ja pohdinnan. Pian voitiin todeta, että kyseessä on mahdollisesti rautakautinen tai ainakin vanhaan historialliseen aikaan ajoittuva kulttuurikerros, jota ei pystytä valvonnan resurssein tutkimaan riittävän tarkasti (mm. maa-aineksen seulonta, mahdolliset kulttuurikerroksen eri kerrostumat ja rakenteet esiin ottaen ja dokumentoiden). Kaivaminen keskeytettiin tällä kohdin. Muista, urakoitsijasta johtuvista syistä maakaapeliojan kaivaminen siirtyi sitten lopulta aivan muualle, alueelle jossa valvontaa ei tarvittu. Valvontatyö siis keskeytettiin myös torstaina 20.12 ja lopullisesti se varmistui perjantaina 21.12. Valvonta jatkuu vuonna 2019. Mitä havaitun muinaisjäännöksen kohdalla tehdään, sitä selvitetään myös tammikuun alussa 2019.

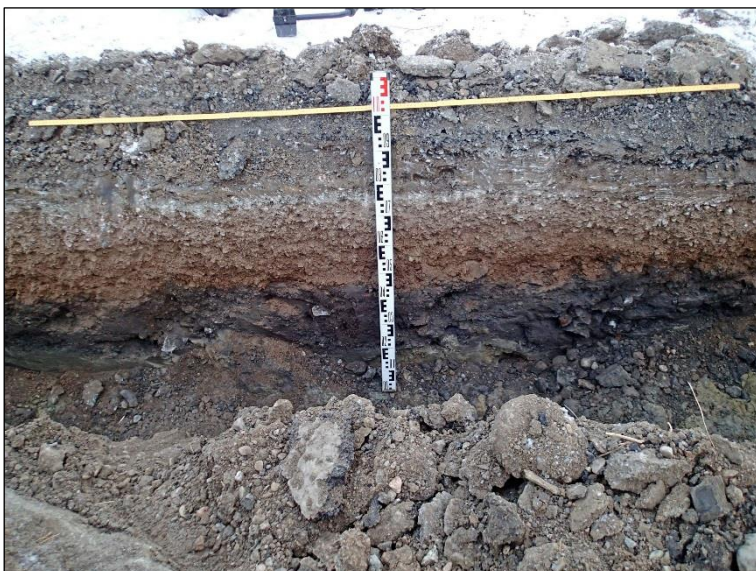
Havainto 1

Noin 2 m pituisella matkalla ojan kaakkoisseinämässä, 50 cm paksuisten nykyaikaisten tiekerrosten (asfaltti + sora ja hiekka) alla max. 25 cm paksuinen tummanharmaa kulttuurikerros, jossa hieman palanutta savea. Osa paloista on mahdollista savitiivistettyä. Maalaji kulttuurikerroksessa on savea ja hiesua. Tämän kerroksen alla on puhdas koskematon savi/hiesu.

Noin 2 metrin matkalla ojan kaakkoisseinämässä tiekerrosten alla noin 50 - max. 25 cm syvyydessä tummanharmaanruskeaa kerros, jossa hieman palanutta savea. Kaakkoon.

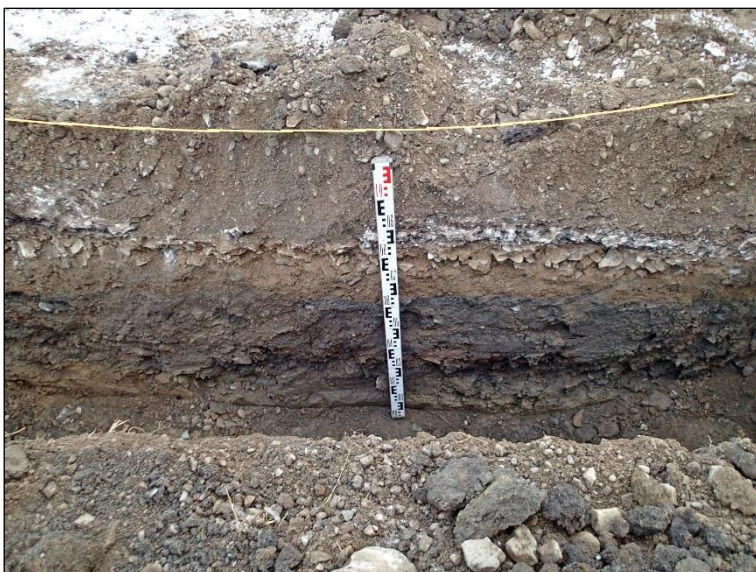
Havainto 2

Noin 2 m pituisella matkalla ojan kaakkoisseinämässä, 30 – 35 cm paksuisten nykyaikaisten tiekerrosten (asfaltti + sora ja hiekka) alla harmaa soran, hiekan ja saven sekainen kerros, jossa on hieman lahoa puujätettä. Kyseinen kerrostuma on rakenteeltaan löyhä – ilmeisesti kyseessä on tien perustamisen sekoittama ja sotkema osittain tuhoutunut kulttuurikerros. Tämän alla max. noin 25 cm tummanharmaa savi, jossa runsaasti lahoa puujätettä ja hieman palaneen saven siiruja. Kerrostuma rajautuu lounaassa suureen kiveen tai kallioon. Kerrostuman alla on puhdas koskematon savi / hiesu.

Ojan kaakkoisseinämässä noin 2 m:n matkalla noin 40 / 50 cm - 75 cm syvyydessä kulttuurikerrosta. Kuvattu koilliseen.

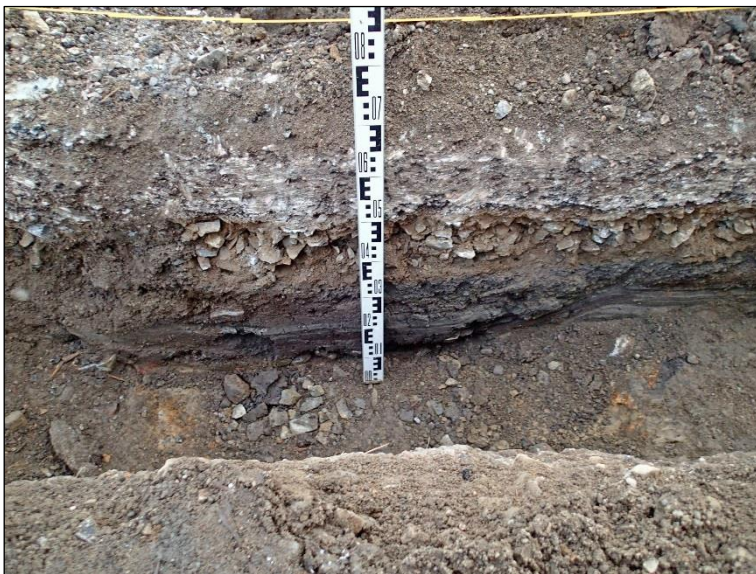
Havainto 3

Noin 130 cm pituisella matkalla ojan kaakkoisseinämässä noin 30–40 cm paksuisten nykyaikaisten tiekerrosten (asfaltti + sora ja hiekka) alla max. noin 30 cm paksuinen tummanharmaa savi, jossa hieman lahoa puujätettä ja hieman palaneen saven siruja. Alla puhdas hiesu / savi.

Suurten kivien välissä (tai kallio-syvennyksessä) ojan kaakkoisseinämässä kulttuurikerrosta noin 130 cm pituudella, noin 30 - 50 cm syvyydellä. Kuvattu kaakkoon.

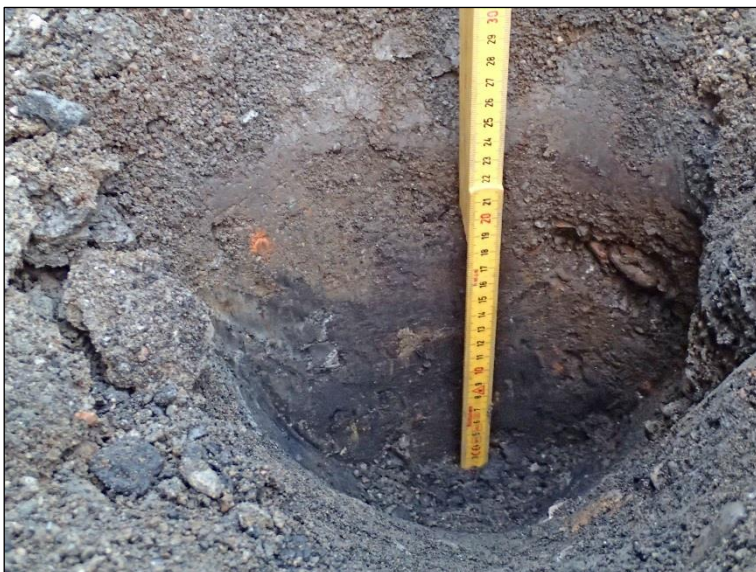
Noin 9 m matkalla ehjää savensekaista kulttuurikerrosta, jossa runsaasti palaneen saven hippuja ja hieman puujätettä. Kerrostuma on noin 40 – 50 cm paksuisten nykyaikaisten tiekerrosten (asfaltti + sora ja hiekka) alla. Tämän kerroksen pinta kaivettiin varovasti esiin kaivinkoneella. Itse kerrostumaan kajottiin vain kolmessa kohtaa kulttuurikerroksen paksuuden selvittämiseksi: Yhdellä kohtaa (aitan betoniportaiden edustalla) kaivettiin lapiolla n. 25 x 15 cm paksuinen koekuoppa, joka lapiolla saatiin noin 25 cm syväksi. Tämän pohjalle kairattiin vielä noin 5 cm syvyyteen, jossa kaira pysähtyi kiviin. Kahdessa muussa kohdassa (muutaman metrin välein) kulttuurikerroksen paksuutta kokeiltiin kairalla. Näissä kaira upposi 25 ja 30 cm syvyyteen, pysähtyen kiviin. Koekuopan ja kairaushavaintojen perusteella ehjää kulttuurikerrosta on vähintään 25 – 30 cm. Kerroksen pinta muutaman cm syvyyteen on paikoin oranssinruskea, nokea ja palaneen saven sirua sisältävä. Tämän alla oleva kerros on lähes musta, palaneen saven siruja ja hieman lahoa puujätettä sisältävä.

Ehjään kulttuurikerrokseen kaivettu noin 25 x 15 cm laajuinen, 25 cm syvyinen kuoppa, jolla tarkastettiin kulttuurikerroksen paksuutta. Kuopan pohjalta havaittiin kairaamalla kulttuurikerroksen jatkuvan vielä vähintään 5 cm syvempään. Syvemmälle ei kivien takia päästy.

Koska paikalla todettiin kulttuurikerrosta, joka on tutkittava arkeologisin menetelmin kaivaminen keskeytettiin ja havainnosta ilmoitettiin museoviranomaiselle jatkotutkimustarpeen arviointia varten.

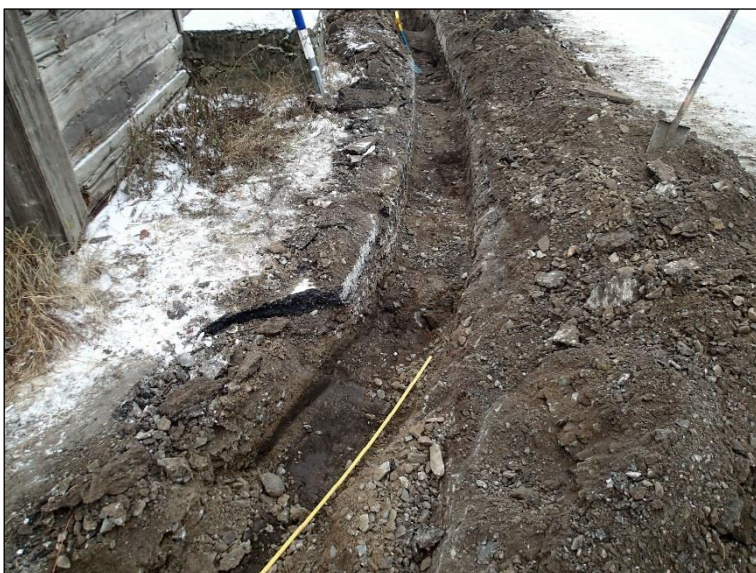
Kulttuurikerroksen pintaa kaivettu esiin.
