# Pirkkala Pirkkalankylä Maakaapeliojan kaivamisen arkeologinen valvonta 2019

Tilaja: Elenia Oy

**Alue:** Pirkkala, Pirkkalankylä. Kiinteän muinaisjäännöksen *Tursiannotko* (mj-tunnus: 604010015) pohjoisosa. Maakaapelireitti Anian rantatien länsilaidalla, ns. Sapalan aitan itäpuolella.

**Tarkoitus:** Valvoa maakaapelilinjan koneellista kaivamista muinaisjäännösalueella.

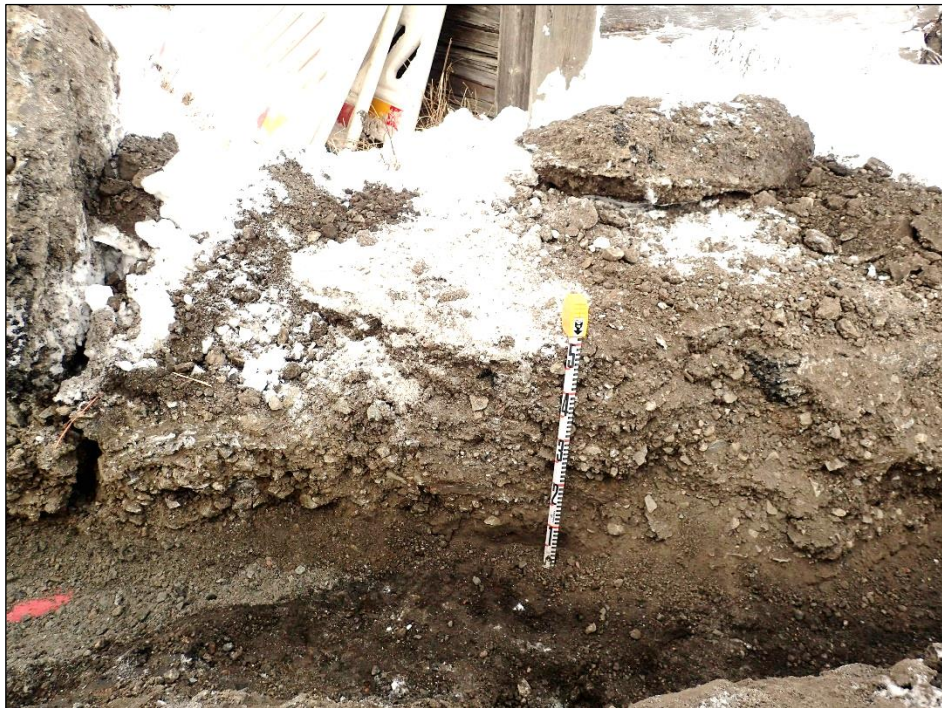
**Kansikuva:** Kaapeliojaa ns. Sapalan aitan kaakkoiskulmalla. Ojan pohjalta erottuu tumma kulttuurikerros. Kuvan vasemmassa laidassa näkyy punainen kaapeliputki, joka on kaivattu paikalle joskus aiemmin: tämä kaivanto on kaivattu kulttuurikerroksen läpi. Pohjoiseen.

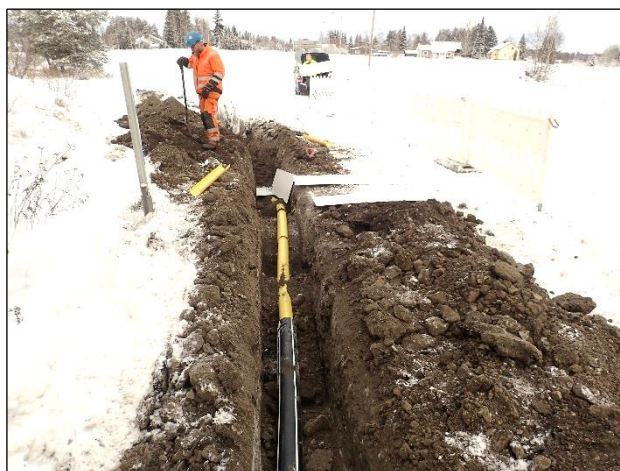
Valmis kaapelioja havaintopaikkojen 3 ja 2 välissä, aitan koillis-kulmalla. Pohjoiseen.

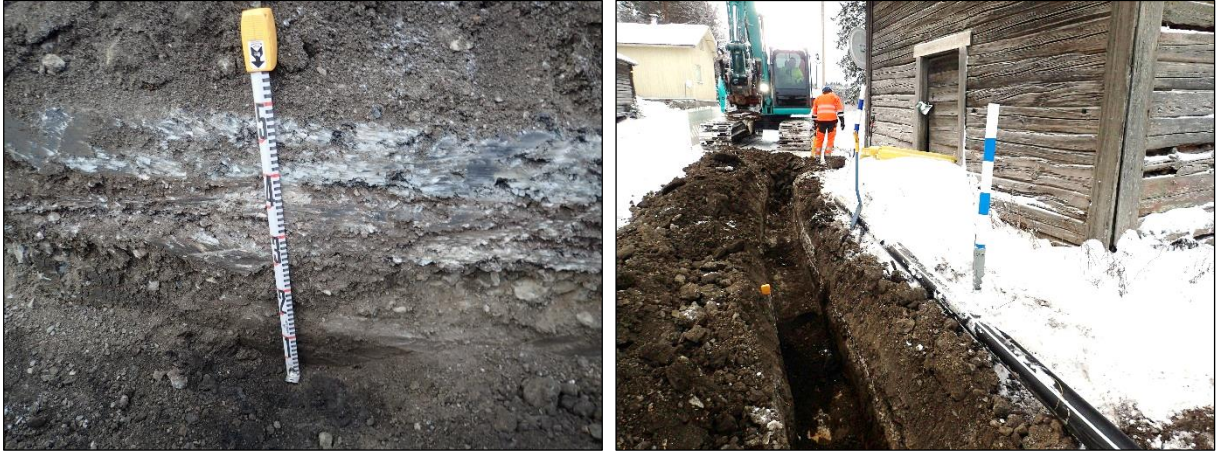
Vasen: tumma kulttuurikerros näkyy mitan nro 1 kohdalla. Täältä kohtaa (havaintokohta 3 ja 4) ei kaivettu tätä syvemmälle. Tumma kerros otettiin kuvassa näkyvän verran esille lapiolla. Oikea: Mitan yläosa pilkottaa kuvan vasemmasta laidasta: mitta on vasemman puoleisen kuvan otto paikalla. Lounaaseen.

Kaivaminen aloitettiin Sapalan aitan pohjoispuolelta, pisteestä N 6818107,2 E 316631. Kohdalta saadut havainnot vastasivat joulukuussa saatuja havaintoja: kohdalla on vajaa kahden metrin mittainen osuus kulttuurikerrosta. Saadut valvontahavainnot vastasivat joulukuun havaintoja myös (joulukuun valvontaraportin) kohdissa 2, 3 ja 4: näilläkin kohdilla oli säilyneenä rikkonaisia kulttuurikerroksen osuuksia.

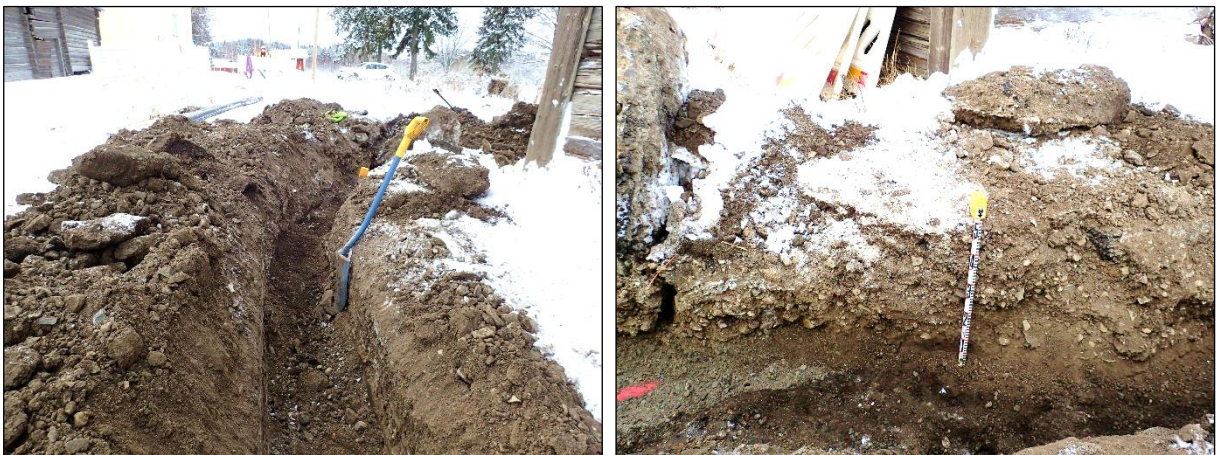
Vasen: havaintokohta 5. Selkeä kulttuurikerros alkaa lapion kohdalta ja jatkuu aitan kulman yli. Lounaaseen. Oikea: havaintokohta 5. Kulttuurikerros on noin 50 cm tiekerrosten alla. Luoteeseen.

Sen sijaan aitan kaakkoiskulman kohdalla (joulukuun havaintokohta 5) nyt tehdyt havainnot poikkesivat hieman joulukuun havainnoista. Havaintojen eroavaisuuteen vaikutti se seikka, että joulukuun valvonnassa ojaa ei tällä kohtaa kaivettu määräsyyvyteen (50 cm). Tuolloin valvontahavaintojen perusteella tulkittiin siten, että havaintokohtien 4 ja 5 välillä on yhtenäinen kulttuurikerros. Nyt tehtyjen havaintojen perusteella paikalla on kulttuurikerrosta 2,4 metrin matkalla, pisteiden N 6818092 E 316625,3 ja N 6818090,7 E 316623,3 välisellä matkalla. Tämä kulttuurikerroksen osuuden päällä on 50 cm nykyaikaisia tiekerroksia (asfalttia, soraa). Kulttuurikerros on tummaa, liki mustaa, ilmeisesti noen värjäämää savista maata. Kerroksen pintaa puhdistettiin lastalla, minkä yhteydessä sen pinnalta todettiin muutamia tiilen tai palaneen saven muruja sekä satunnaisia pieniä kiviä ( $\emptyset$  max. 10 cm). Löytäjä ei talletettu valvonnan yhteydessä. On mahdollista, että havaintokohtien 4 ja 5 välillä on kulttuurikerrosta yli 50 cm syvyydessä, mihin ei siis kaivettu joulukuussa 2018 eikä tammikuussa 2019.

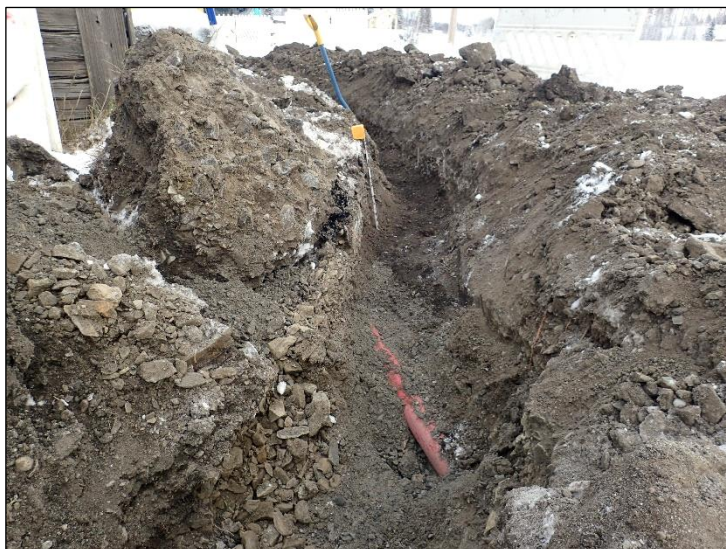
Kulttuurikerroksen (havaintokohta 5) oli rikkonut sen etelä-lounaspuolella moderni putkikaivanto. Kulttuurikerros erottuu tummempana maana puneisen putken takana jatkuen pystyssä olevan lapion kohdalla. Koilliseen.

Edellä mainittu kulttuurikerros on tuhoutunut lounaisosastaan modernin putkikaivannon (maarakentajat käyttivät putkesta termiä "kuitu") kohdalta. Putkikaivannon leveys on hieman yli metri, mutta se sijoittui maakaapelin reitille viistoittain, jolloin putkikaivantoa maakaapeliojaan tuli noin 1,5 metrin matkalle. Putkikaivannon jälkeen maanpinta laskee maantiejoaan. Maaperä osan kohdalla on kostea savea, eikä siinä enää havaittu kulttuurikerrosta.

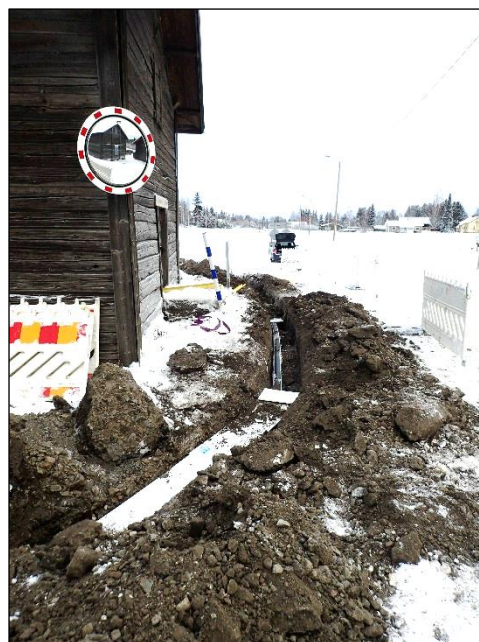
Maakaapeli asennettiin tien kohdalla 50 cm syvyyteen ja se suojattiin putkilla, kouruilla ja levyillä (kuva oikealla). Ojan kaivaminen ja siten myös kaapelin asentaminen lopetettiin tien länsipuolelle, aitan eteläpuolelle. Tällä hetkellä ei ole tietoa, milloin kaapelin asentaminen jatkuu.

Maakaapeli laskettiin Anian rantatien kohdalla 45-50 cm syvyyteen, havaittujen kulttuurikerrosten (ja putkikaivannon) päälle. Maakaapeli suojattiin muoviputkella sekä muovikouruilla, joiden päälle laitettiin vielä muovinen kovalevy, joiden päälle laitettiin maata.
