# PIRKKALA

## Sorkkala - Sankila

### Maakaapeloinnin

### arkeologinen valvonta

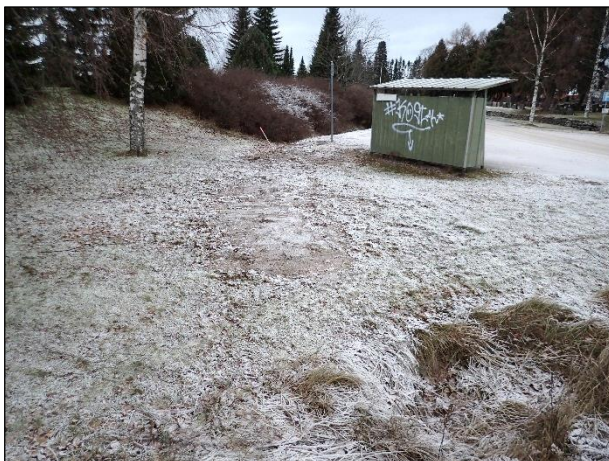
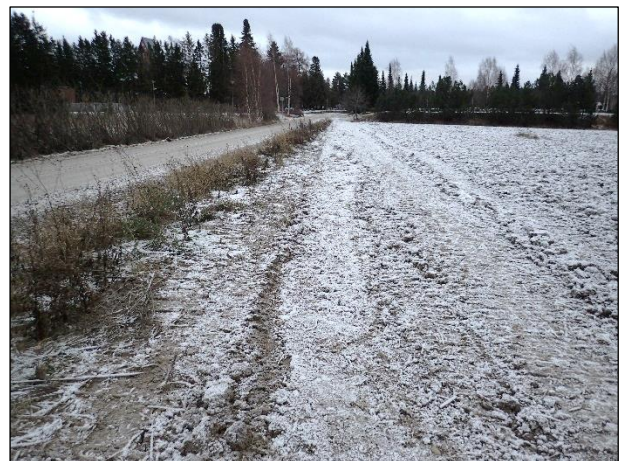
Vasemmalla: Valvomatta kaivettua linjaa kirkkomaan eteläkulmalla. Pohjoiseen. Oikealla: Valvomatta kaivettua linjaa kirkkomaan pohjoispuolella. Kaakkoon.

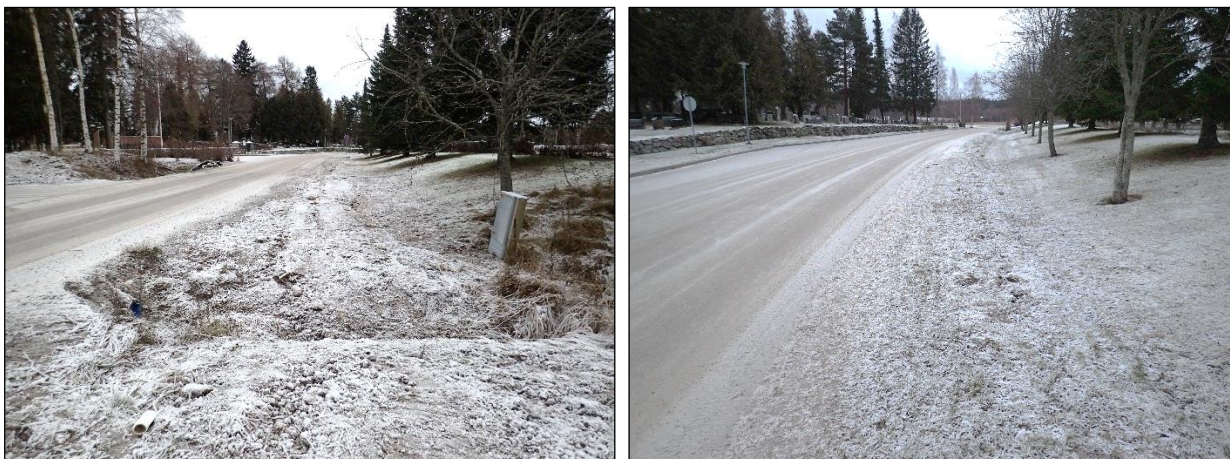
Vasemmalla: Valvomatta kaivettua linjaa kirkkomaan pohjoispuolella. Kaakkoon. Oikealla: Valvomatta kaivettua linjaa kirkkomaan kohdalla. Kaakkoon.

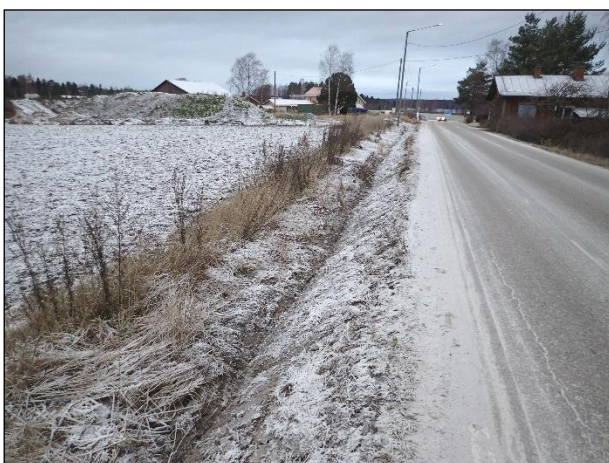
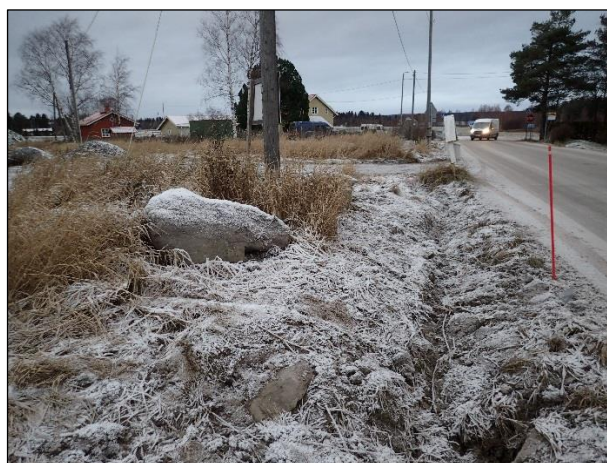
*Vasemmalla:* Valvomatta kaivettua linjaa Tanila W:n itäpuolella, Sorkkalantien länsilaidassa. Luoteeseen.  
*Oikealla:* Sama lähempänä Anian rantatien ja Sorkkalantien risteystä.

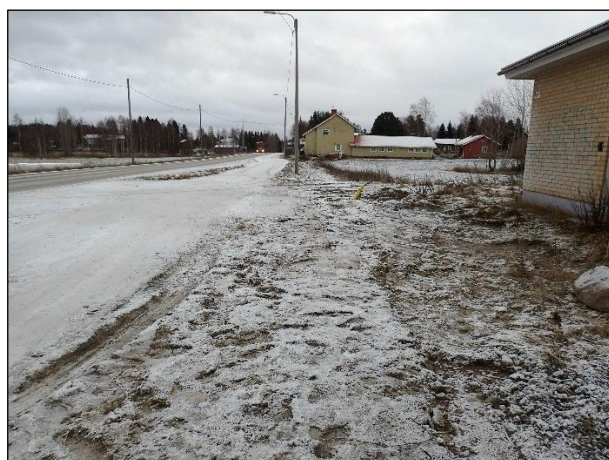
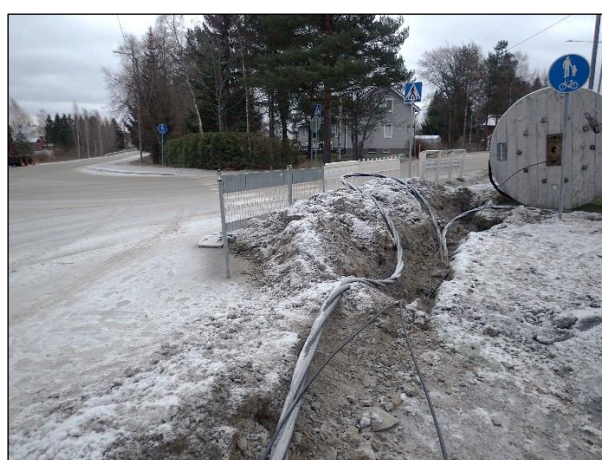
*Vasemmalla:* Valvomatta kaivettua linjaa Virosmäki (Sikoinen) länsipuolella, Anian rantatien eteläpuolella. Itään.  
*Oikealla:* Valvomatta kaivettua linjaa Virosmäki (Sikoinen) eteläpuolella, risteysalueen lounaispuolella. Itään.

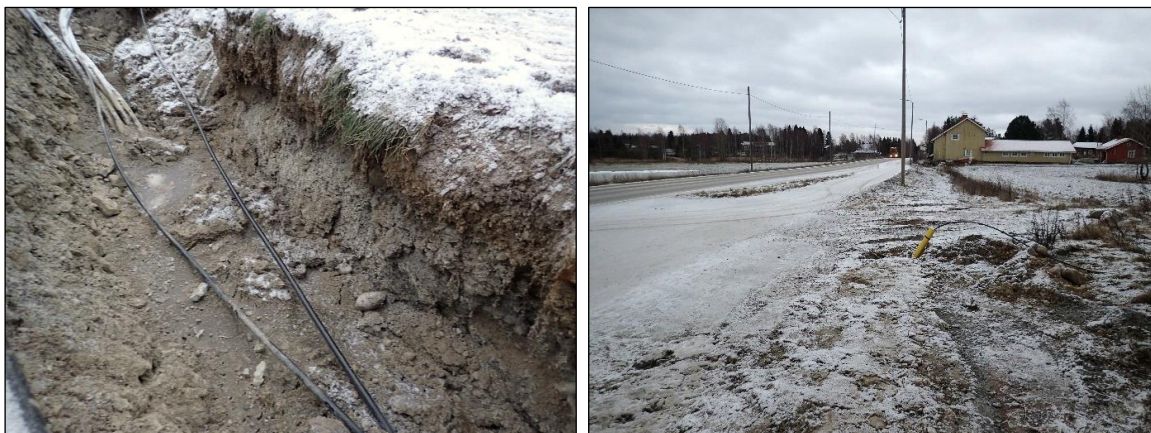
*Edellinen sivu vasen:* Valvomatta kaivettua linjaa Virosmäki (Sikoinen) eteläpuolella. *Edellinen sivu oikea:* Valvomatta kaivettua linjaa Virosmäki (Sikoinen) länsipuolella. Itään

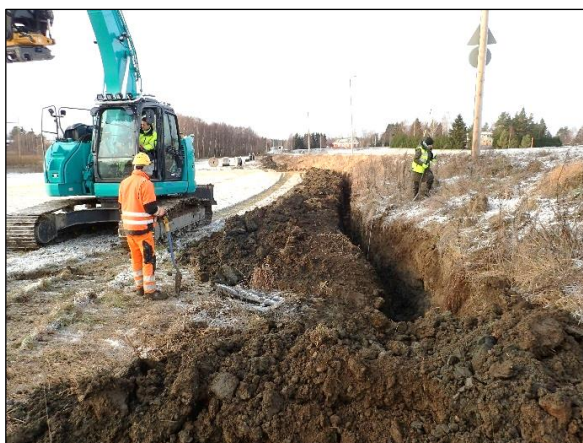
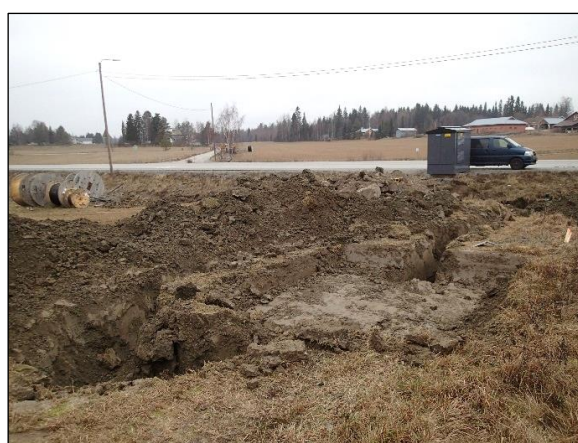
Vähälammin muinaisjäännösalueen (kivikautinen asuinpaikka) kohdalla kaapelilinja kaivettiin Anian rantatien eteläpuolelle, tien luiskaan. Kutakuinkin itä-länsisuuntaisen kaivannon syvyys oli noin 1 m. Kaivannon pinnassa oli 20-40 cm paksuinen sekoittunut kerros (multa, savi, sora, asfaltin paloja). Pohjamaa tällä kohtaa oli savea ja hiesua. Mitään muinaisjäännökseen viittaavaa ei havaittu. Valvonta on tällä kohdin loppuun suoritettu. Valvonnan tekivät Tiainen ja Rahtola 29.11.2018.

*Vasemmalla:* Valvonnassa kaivetun linjan itäosaa. Länteen. *Oikealla:* Näkymä Vähälammin osuuden itäpäästä, muinaisjäännösalueen reunalta. Etualalla muuntamon kaivannossa (N 6818774 E 318313) paljastunut maa on sekoittunutta multaista savea, jossa esiintyi muutamia modernin rakennusjätteen kappaleita. Luoteeseen.

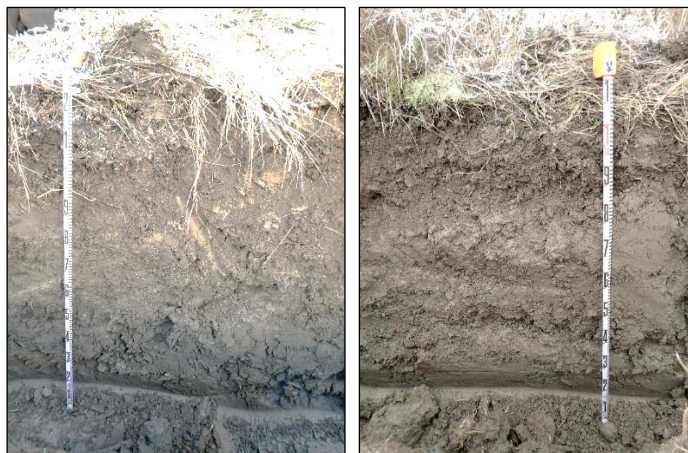
Vasemmalla: Valvonnassa kaivetun linjan itäosaa, pohjoisleikkaus. Oikealla: Saman linjan länsiosaa, pohjoisleikkaus. Molemmissa pohjalla puhdas savimaa.

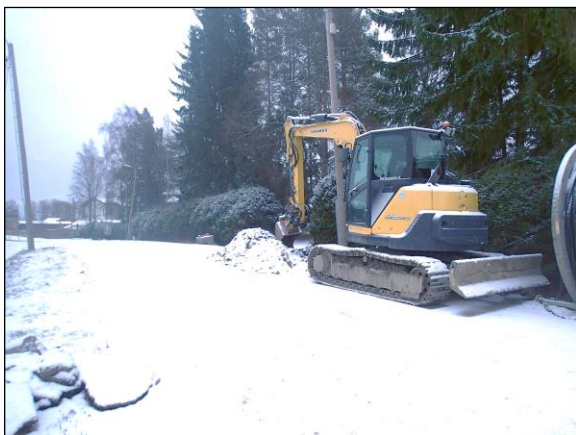
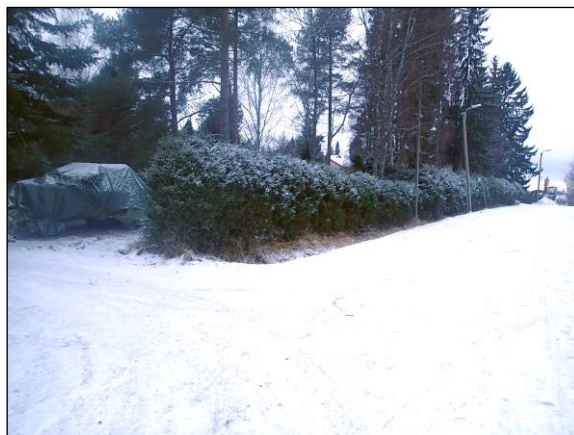
Maakaapelikaivanto kaivettiin pientalotonttien koillisrajalla olevan kuusiaidan ja kevyenliikenteen väylän väliseen ojaan. Ojan kevyenliikenteen väylän puoleiseen penkkaan oli jo aiemmin sijoitettu sekä puhelin- että sähkökaapeli. Ne tulivat näkyviin noin 60 cm syvyydellä. Uusi maakaapeli sijoitettiin niiden viereen, 70 – 80 cm syvyyteen, pientalotonttien puoleiselle sivulle.

Vasemmalla arkeologisesti valvottu kaapelilinja Sorkkalan Sionkylän historiallisen asuinpaikan luoteisreunalla. Linjan valvottu osuus alkoi kaivinkoneen kohdalta ja ulottui risteykseen saakka talojen kohdalla. Kaakkoon. Oikealla: Linja kulkee kuusiaidan ja pyörätien välisessä ojassa. Luoteeseen.

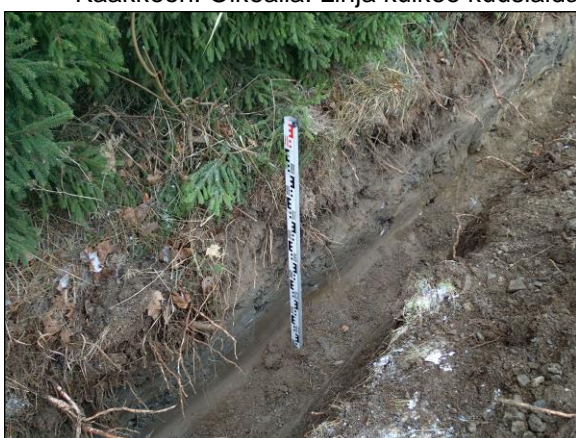
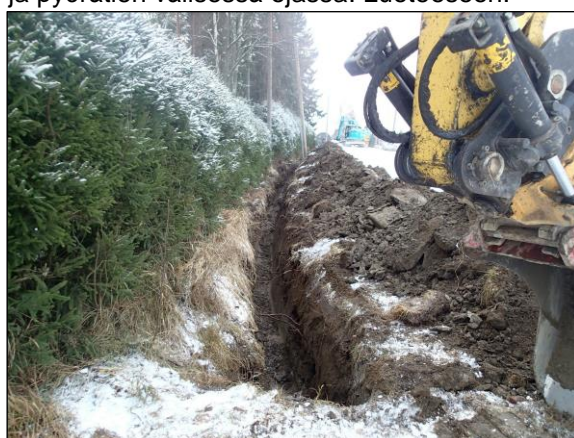
Kaapelikaivannossa oli pientalotonttien puoleisella sivulla näkyvissä ylinnä humusta vaihtelevan paksuinen kerros, noin 20 - 40 cm, jonka alaosassa on paikoin kivistä moreenia. Alinna on savi. Vastakkaisella sivulla on sekoittunutta kerrosta ja osin ajettua soraa 55 - 80 cm paksuudelta. Alla on savi. Yhdessä kohtaa, jokseenkin kaapelikaivannon keskivaiheilla, on kivinen kohta, jossa on kivistä hiesumoreenia. Missään kohdassa ei ollut havaittavissa kulttuurikerrosta tai arkeologisesti mainittavia löytöjä.

Vasemmalla: Kaivettua kaapelilinjaa sen luoteisosassa. Ylinnä sekoittunutta humusta ja sen alla savea.

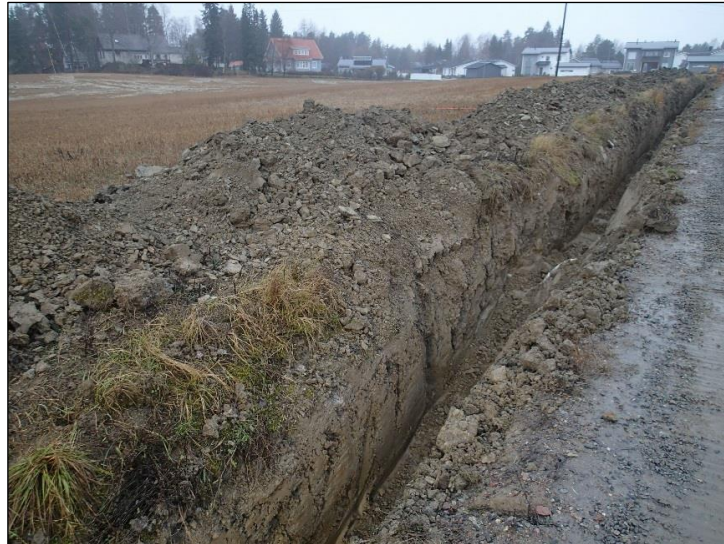
Historiallisen ajan talotontti, Heikkiläntien eteläpuolella. Kaivanto kaivettiin maantien ojan pohjalta. Kaivettu maa oli luontaista savea, joka oli sekoittunut pellon ja tien maa-aineksiin n. 10 cm pinnastaan. Ojassa ei havaittu minkään aikaisia ihmistoiminnan merkkejä. Muinaisjäännösrekisterin kohdekuvauksessa mainittu pellonkohta, jossa esiintyy tiilimurua, paikannettiin ojan vieressä n. 16 m matkalla (keskipiste N 6818504 E 318827). Myöskään sen kohdalla ei havaittu kaivannossa mitään muinaisjäännökseen viittaavaa. Valvonnan teki Juuso Koskinen.

Länteen. Näkymä kaivannosta Sorkkala SE kylätontin vierestä. Tällä kohtaa pellossa esiintyi tiilien muruja n. 16 m matkalla.

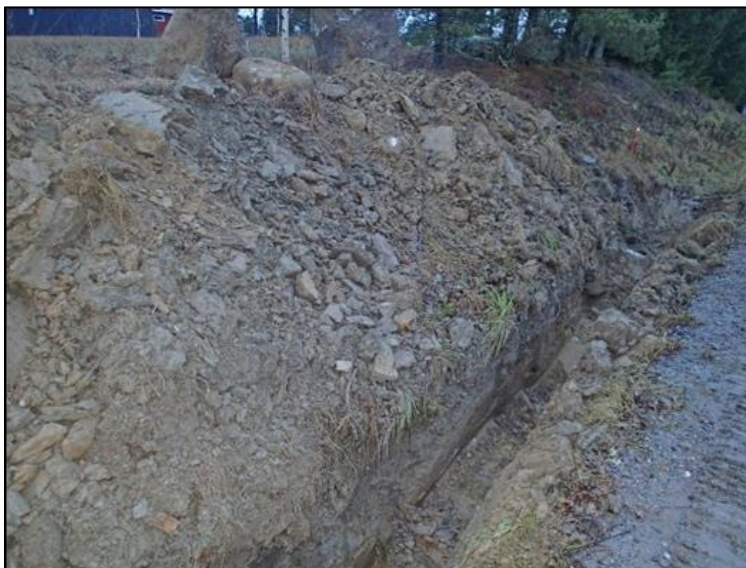
Valvotussa kaivannossa esiintyi ainoastaan luontaista savea, joka oli sekoittunut sepeliin n. 10-30 cm yläpäästään. Kaivanto kulki maantienojassa. Maantie on kaivettu tällä kohdalla luontaista maanpintaa syvemmälle, joten kivi- ja kiviainesten säilyminen tällä kohdalla oli hyvin epätodennäköistä, eikä osuudella tullutkaan esille mitään muinaisjäänökseen viittaavaa. Valvotun osuuden luoteispäässä kaivannon yläreuna kulki n. 2 m pellon pintaa matalammalla. Luontaisia maastonmuotoja myötäilevä pellon pinta laski kaakkoon päin mentäessä ja saavutti kaivannon yläreunan vasta aivan osuuden eteläisimmässä kärjessä. Siinäkin kaivanto kulki maantienojan pohjalla, johon oli tehty täyttämällä myös kulkuyhteys pellolle.

Näkymä Raunilan kivi- ja kiviainesten asuinpaikan edustalla kulkevasta kaivannosta. Kaivannon maat ovat luontaista savea, joka on pinnastaan n. 30 cm sekoittunutta. Luoteeseen. Kartalla muinaisjäänösalue punaisella ja valvottu linjaosuus sinisellä.

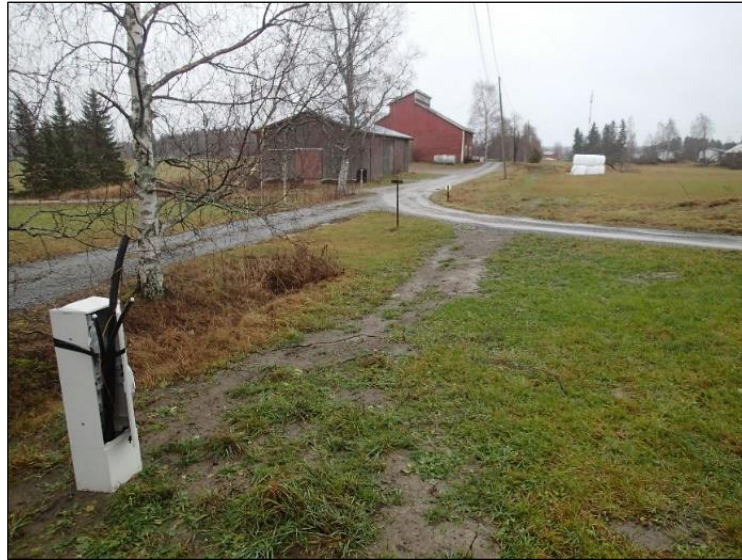
Sankilan historiallisen ajan kylätontin itä-kaakkoispuolella ilman valvontaa kaivettu osuus käytiin tarkastamassa 5.12.2018 (Juuso Koskinen). Kaivannon kohdalle oli ehtinyt kasvaa jo ruohoa, mutta sen pintamaa oli vielä hyvin esillä. Pintamaassa nähtiin melko runsaasti tiilenpaloja koko matkalla. Kaivannon viereistä maantienojaa oli hiljattain myös täytetty kattotiilillä. Todennäköisesti ainakin osa kaivannon pintamaan tiilenpaloista oli siis nykyaikaisia.

Näkymä valvomatta kaivetun osuuden luoteispäästä. Kaakkoon Muinaisjäännösalue punaisella, valvottavaksi aiottu kaapelilinjan osuus sinisellä.
