**PIRKKALA
Pirkkalankylä
ja Tursiannotko
maakaapeliojakaivun
arkeologinen valvonta
2019**

Tilaja: Elenia Oy

Perustiedot

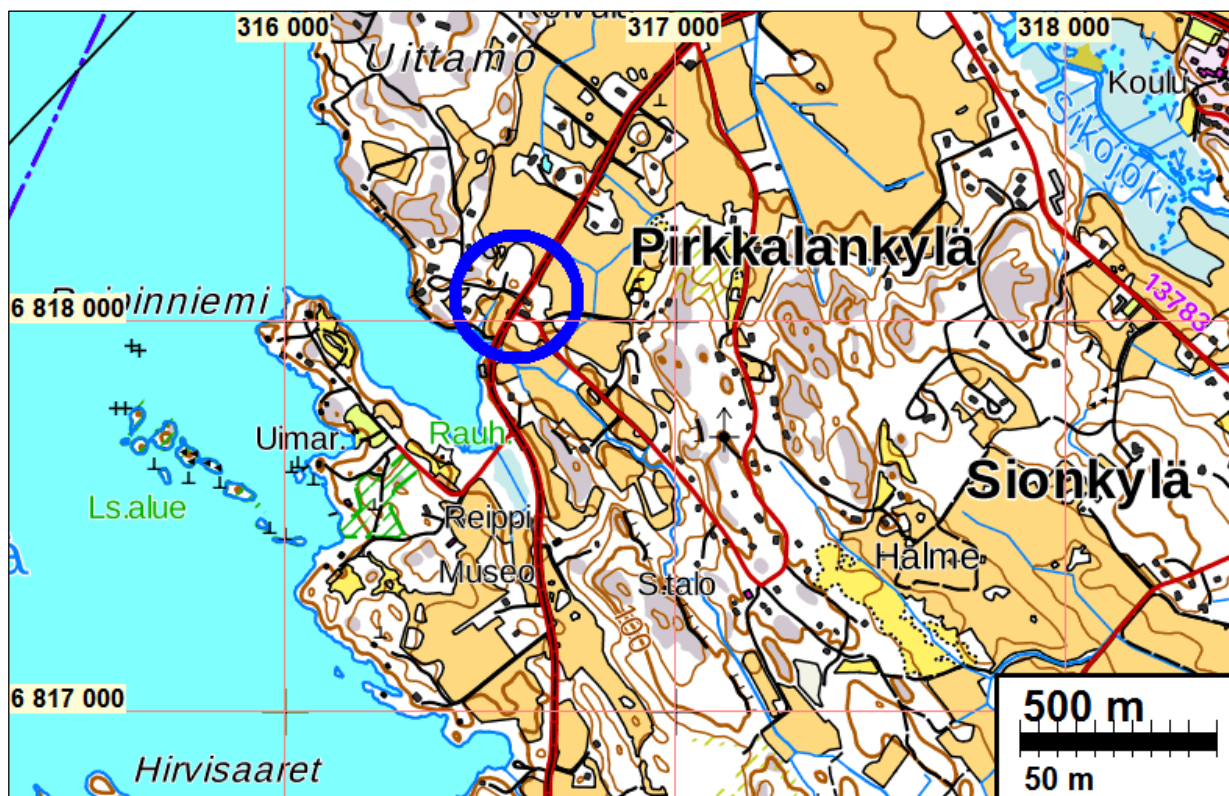
Valvonnassa kaivetut maakaapeliliinjaosuudet sinisen ympyrän sisällä.

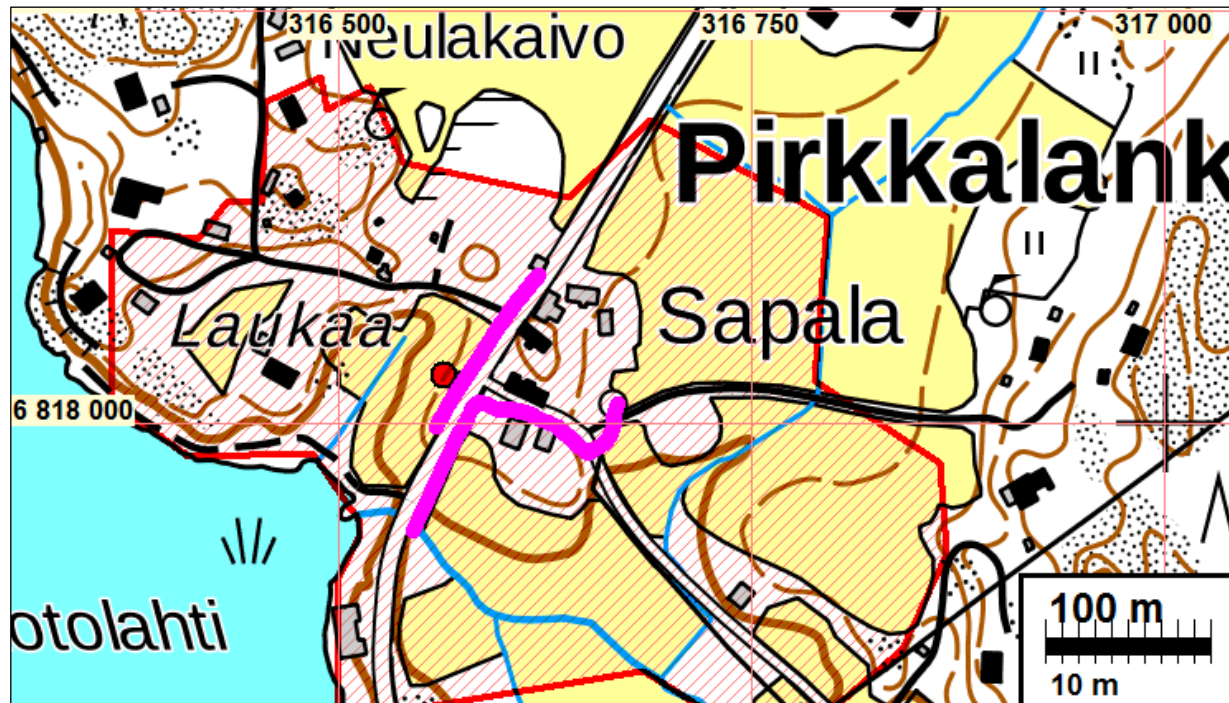
Punainen pallo = Pirkkalankylä (Bircala) ja punainen viivoitus = Tursiannotko muinaisjäännösalueen raja. Sinipunainen viiva arkeologin valvonnassa kaivettu maakaapeliliinjureitti.

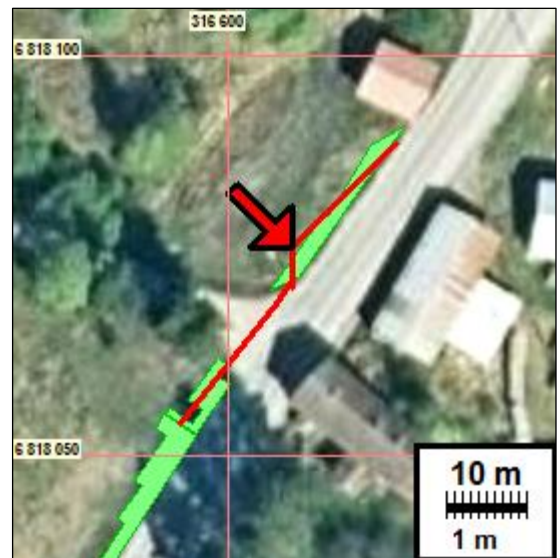
Kaivausalue 2012 vihreällä. Havainto A nuolella. Kaapelilinja punainen viiva.

Sekoittuneesta/aiemmin tutkitusta kohdasta lounaaseen tuli kaapelikaivannossa esiin todennäköistä kulttuurikerrosta 60 - 80 cm matkalla noin 40 cm syvyydellä maanpinnasta (s. 4 kartalla havaintokohta A). Kaivamista ei jatkettu pitemmälle, vaan kaivaminen lopetettiin ja otettiin yhteys maakuntamuseon Vadim Adeliin. Hänen mukaansa maakaapeli olisi sijoitettava jo aiemmin kaivetun kuitukaapelin kohdalle. Todettiin kuitenkin, että se ei ole mahdollista ilman erityisjärjestelyjä.

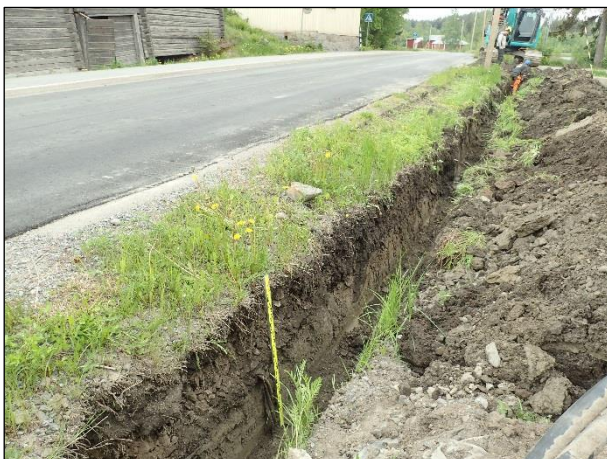
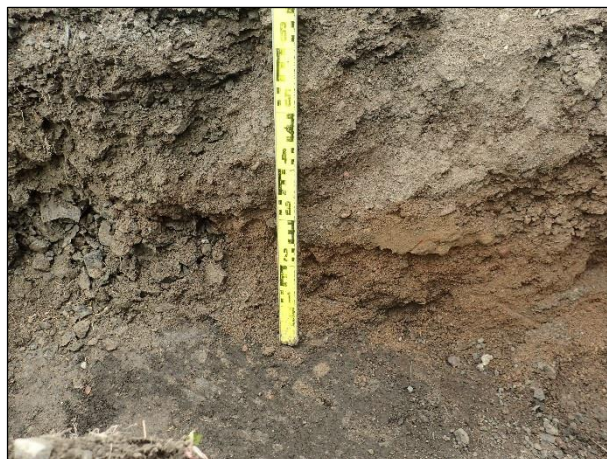
Vasen. Maakaapelikaivanto kaivettuna Kierikantien luoteispuolella Anian rantatien varressa. Seinämässä yllinnä tien perustamiseen liittyviä kerroksia, niiden alla ohut humuskerros (lähinnä peltomultaa) ja sen alla luontainen kivennäismaakerros. Kuva etelään. Oikea. Kulttuurikerrosta (tumma kerros mitan vieressä) maakaapelikaivannossa Kierikantien varressa, sen luoteispuolella. Kulttuurikerroksen yläpuolella (kaivannon seinämässä) aiemmin asennettuun kaapeliin ja tien perustamiseen liittyviä hiekka- ja murskekerroksia. Kuva luoteeseen.

Edellä esitetyn perusteella, kun asiasta neuvoteltiin Vadim Adelin kanssa puhelimesta, ei maakaapelin kaivuuta ollut mahdollista jatkaa arkeologisessa valvonnassa ja kaivaminen keskeytettiin. Adelin mukaan, kun paikalla on arkeologisesti tutkimatonta muinaisjäännöstä, kaapelikaivuuta ei voida suorittaa arkeologisessa valvonnassa, vaan alue on ensin tutkittava arkeologisesti.

Tulos: Ojassa havaittiin kulttuurikerrosta. Pirkanmaan maakuntamuseon kanssa käydyn neuvottelun jälkeen todettiin, että kaivua ei ole mahdollista jatkaa arkeologin valvonnassa ja työ keskeytettiin sillä erää.

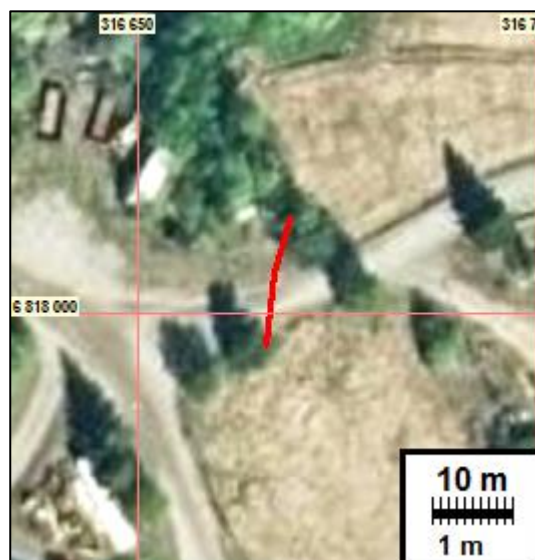
Havainnot: Täysin sekoittuneita ja resenttejä kerroksia ja roinaa, osin pois kuorittu alkuperäinen maa-aines

Tulos: Ei mitään viitteitä kiinteästä muinaisjäännöksestä.

Vasen. Kaapelikaivanto Sapolantien poikki uudelle muuntajalle. Kuva kaakkoon. Oikea. Sekoittunutta kerrosta resenttiä roinaa Sapolantien varressa.

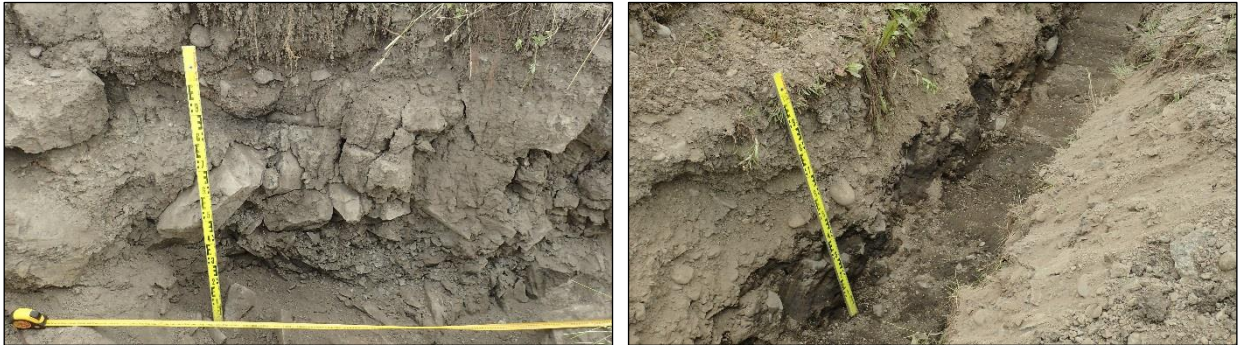
Vasen. Särmykkäitä kiviä ja kokkareista savea kaapelikaivannon seinämässä. Kuva kaakkoon pellon suuntaan. Oikea. Mahdollista kulttuurikerrosta (tumma kerros mitan kohdalla ja sen oikealla puolella) esiin otettuna ja puhdistettuna kaapelikaivannossa Anian rantatien varressa Juoksijanojan koillispuolella. Kulttuurikerroksen yläpuolella pyörätien luiskaa ja siihen liittyviä kerroksia. Kuva pohjoiseen.

Nokikerroksen alla näkyi erikokoisia särmikkäitä kiviä kokkareisessa (ei tiiviissä) savessa. Kiviä todettiin kaivannossa 2,9 m matkalla, ja ne menivät selvästi syvemmälle kuin muualla kaivannossa, jossa oli maakaapelin asennussyvytydessä (noin 90 cm tällä kohtaa) normaali luontainen savi. Kivien väleissä oli näkyvissä maa-aineksesta tyhjiä rakoja. Havaintojen perusteella paikalle on kaivettu kuoppa, johon kivet on upotettu: kivikerros kuopassa jatkui yli 1,3 m syvyyteen.

Juoksianojan pohjoispuolelta (kartalla C) paljastui noen, hiilen, palaneen saven hippujen sekä maatuneen puuaineksen ja värjäytyneen saven kerros 3,6 m matkalla pyörätien luiskan ja siihen liittyvän täyttökerroksen alta 60 – 100 cm syvyydestä nokikerros (N 6817942 E 316548 - N 6817944 E 316549). Kerroksen paksuus vaihteli 10 – 35 cm välillä. Siinä oli näkyvissä yksittäisiä nyrkin kokoisia kiviä siellä täällä, mutta rakennetta ne eivät muodostaneet. Kerroksesta löytyi yksittäisiä palamattomia eläinluita, kaksi pientä rautanaulaa ja tunnistamaton silmukallinen rautaesine sekä muutama pala vanhemman sortista tiiltä. Moderneja löytöjä ei tullut.

Mahdollisen (sekoittuneen?) kulttuurikerroksen ja sen yläpuolisen täyttökerroksen raja oli selvä. Se viittaa siihen, että luiskan rakentamisen yhteydessä paikalta on kuorittu maa-ainesta, missä yhteydessä ilmeisesti myös osa tummaa humuksen ja noen sekaista kerrosta on kaivettu pois. Hanna-Leena Salminen (2008, kairaustutkimukset) on tulkinut, että peltoalueella olisi näillä paikkeilla muokkauskerroksen alla mahdollista kulttuurikerrosta. Toisaalta Sami Raninen (2013, maankäyttöhankkeen arkeologinen valvonta, raportin kuva 34) on päätellyt, että hänen silloin Juoksianojan penkan tuntumassa havaitsemansa tumma kerros oli pengerluiskaan liittyvää resenttiä täyttöä.

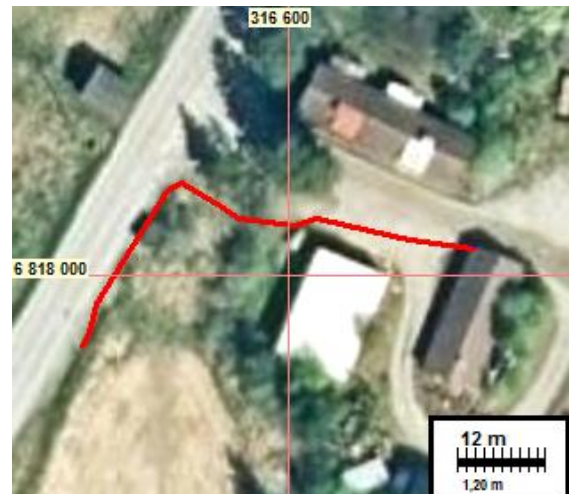
Sijainti: Anian rantatien itäpuolella Kranaatinmäentieltä, pellon ja pyörätien pengertuiskan välisessä ojanteessa; bus-sipysäkin tien puolelta kiertäen ”puutarhan” ja varastoalueen poikki Kranaatinmäentien varteen. Kaapelikaivuu ja sen arkeologinen valvonta aloitettiin kohdasta, johon oli jo aiemmin (ei arkeologisessa valvonnassa) kaivettu kuoppa suuntaporausta varten (Anian rantatien alitus).

Alueella, nykyisen kevyenliikenteen väylän kohdalla sijaitsee ko. pyörätien rakentamisen arkeologiseen valvontaan liittyvä tutkimusalue I (Raninen 2013). Puutarhan alueella, nykyisin ns. joutomaata, sijaitsee osa Tursiannotkon rautakautista löytöaluetta. Selvästi rautakauteen ajoitettava löytö saatiin yhdestä koekuopasta: noin 55 cm syvyydestä rautakautisen helmen puolikas. Mahdollisesti rautakauteen-keskiaikaan ajoittuva löytö (savikiekon katkelma) tuli tehtiin myös koekuopan 5 sekoittuneesta pintakerroksesta (Tiainen 2018).

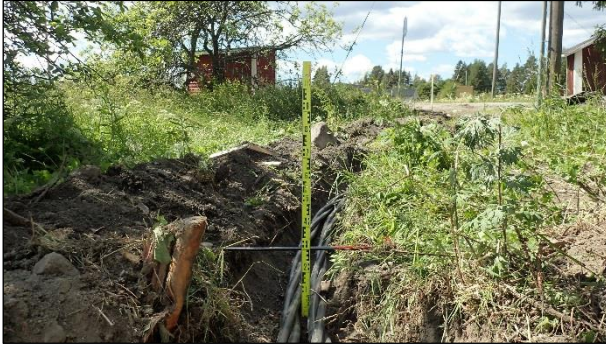
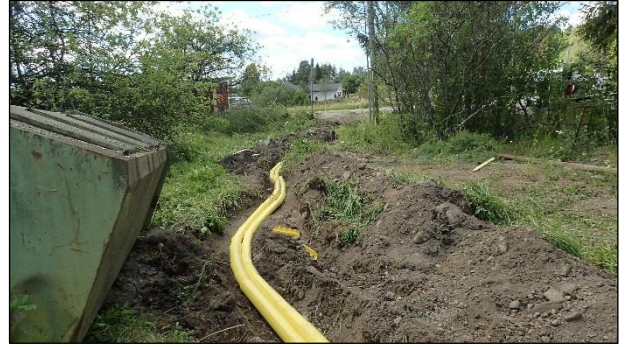
Vasen. Ohjeistuksen mukaiseen asennussyvyyteen kaivettu kaapelioja ja kaapelit. Taustalla Anian rantatie. Kuva länteen. Oikea. Kourut asennettuna kaapelien päälle. Taustalla Anian rantatie. Kuva länteen.

Syvyys: Anian rantatien varressa noin 80 cm, puutarha-/joutomaa- ja varastoalueella 30. Ohjeistuksen mukaisesti maakaapelin asentamista varten joutomaa- varastoalueella kaivettiin korkeintaan 30 cm syvyinen kaivanto. Kaapelioja kaivettiin täsmälleen siihen syvyyteen ja kaapelien päälle laitettiin kourut.

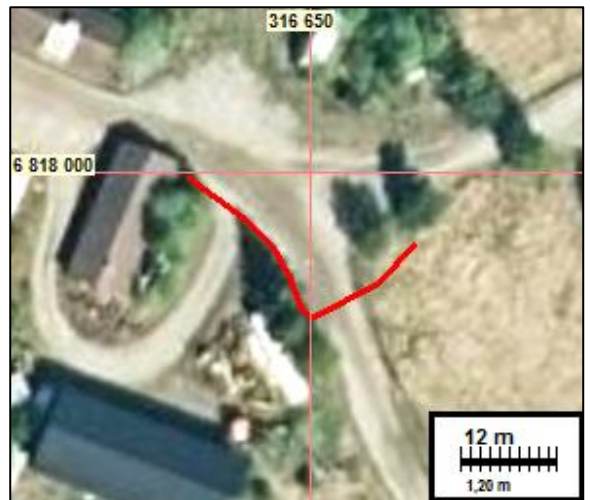
Sekoittuneita ja maantien perustamiskerroksia.

Tulos: Ei mitään viitteitä kiinteästä muinaisjäännöksestä.

Kaapelikaivanto Kranaatinmäentien poikki uudelle muuntajalle. Kuva koilliseen.

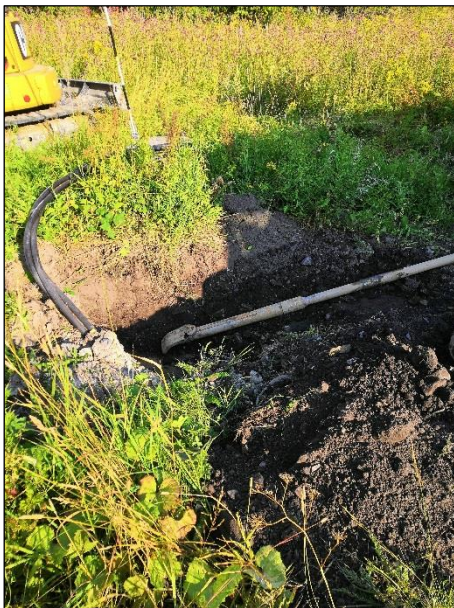
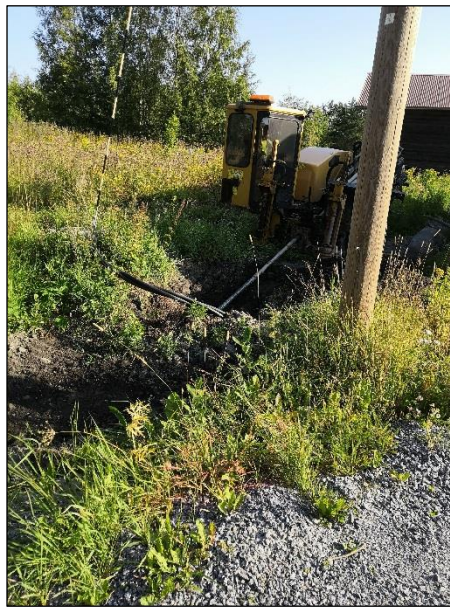
Vasen: suuntaporaus alkoi, kuvan suunta länteen. Oikea: Suuntaporaus käynnissä, aloituspaikka oli lyhtypylvään vierellä, kuvan suunta pohjoiseen.

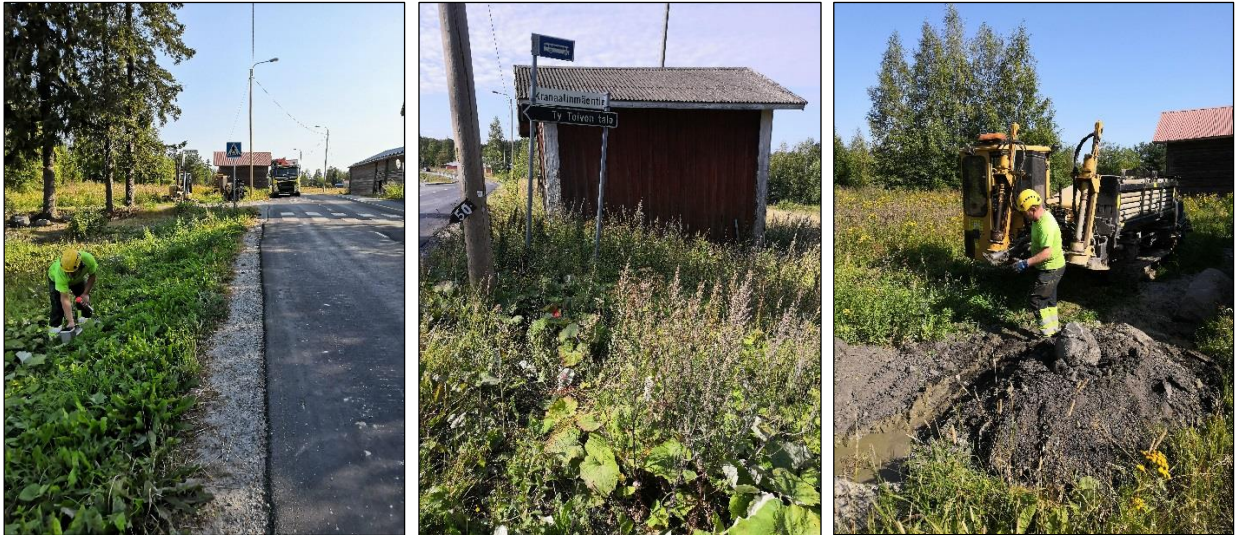
Vasen: suuntaporausta seurataan, kuvan suunta koilliseen. Keskimmäinen: kohta johon poraus arviolta keskeytyi, kuvan suunta lounaaseen. Oikea. Työ päättyi ja pora vedettiin pois.

Suuntaporaus keskeytyi noin 4 - 5 metriä ladon pohjoispuolelle poran osuessa mahdollisesti kiviin tai kallioon (2). Tarkkaa poran pysähdyspaikkaa oli vaikea arvioida, sillä poraus kulki noin metrin syvyydessä eikä maan alla kulkevaa porausta ole mahdollista nähdä. Pirkanmaan maakuntamuseon kanssa puhelinkeskustelussa päädyttiin siihen, että työ on parempi keskeyttää sillä maastossa oli vaikea arvioida riittävän luotettavasti osuuko kyseinen kohta jo aiemmin kaivetulle alueelle vai kaivamattomaan osioon. Poran päätä ja mahdollista kallion kohtaa ei siis voitu kaivaa esiin, eikä työtä olisi muutenkaan voitu jatkaa ladon eteläpuoleiselle osalle, sillä siihen ei ollut tarvittavaa lupaa mikä selvisi keskustelussa Pirkanmaan maakuntamuseon kanssa.

Tulos: Poraaminen keskeytettiin teknisistä ja arkeologisista syistä.

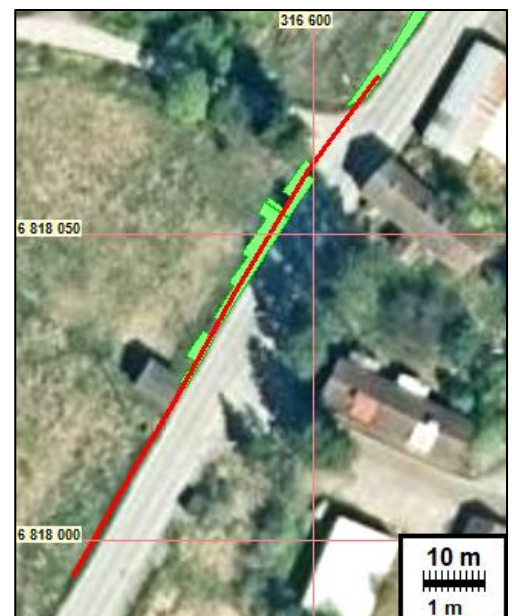
Aiemmin ilman arkeologista valvontaa suuntaporauksella asennetun kaapeliputken ja sen jälkeen peitetyn suuntaporauskaivannon kohdalla oli kaivettava lähes siihen samaan syvyyteen, ts. päästävä siinä tarvittavaan asennussyvyyteen. Kyseisessä kohdassa oli, ymmärrettävästi, sekoittuneita kerroksia. Kaivannon koillisesta seinämästä alkoi kuitenkin paljastua tummaa, noen ja

humuksensekaista kerrosta noin 30 senttimetrin alalta ja noin 10 cm paksuudelta, joten kaivaminen syvemmälle ja koillisen suuntaan lopetettiin siihen kohtaan (*sivun 4 havainto D*).

Vasen. Etualalla sekoittunutta kerrosta jo aiemmin kaivetun suorasuuntausporauskuopan kohdalla. Punaisessa putkessa kuitukaapeli. Kuopan takareunassa tumma läikkä on mahdollista kulttuurikerrosta. Kuva koilliseen. Oikea. Kaapelioja kaivettuna määräsyvyyteen Anian rantatien länsireunassa. Punaisessa putkessa kuitukaapeli. Etualalla erottuu vaaleana läikkänä suodatinkangasta. Kuva etelään.

Tulos: Ojassa todettiin mahdollista kulttuurikerrosta kahdessa kohdassa. Näillä kohdin kaivamista ei jatkettu syvemmälle. Kohdassa D linjaa muutettiin hieman ja kohdassa A mahdollisen kulttuurikerroksen päälle asetettiin kuitukangas ja kaapelit sen päälle.
