PORVOO

Gabriel Hagertin kujan arkeologinen valvonta ja kaivaus 2019

Tarkoitus: Kadun peruskorjauksessa esiin tulleiden kulttuurikerroksien pelastuskaivaus.

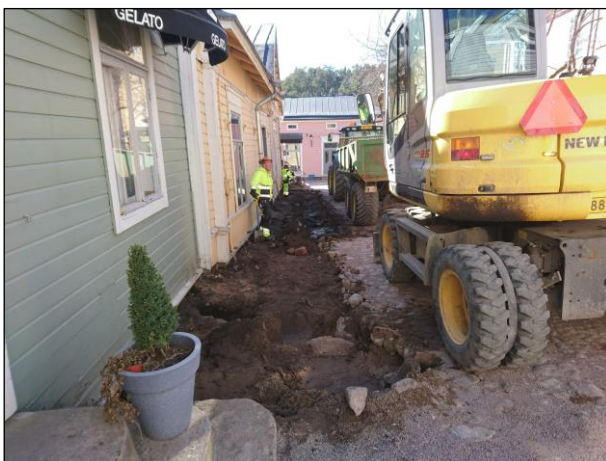
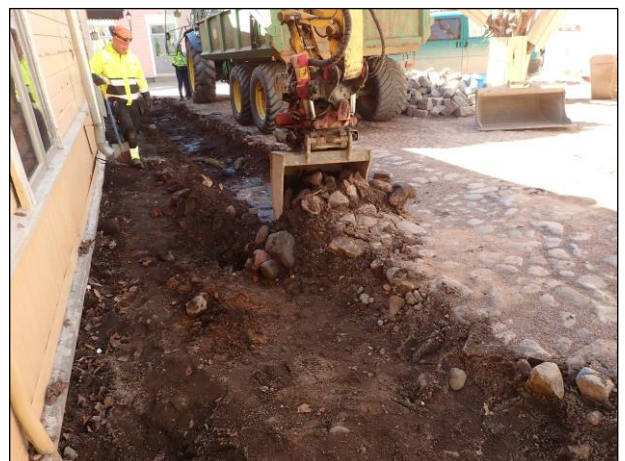
Kiveystä poistetaan Gabriel Hagertin kujalla. Kuvattu lounaaseen. Kiveyksen alla on sekoittunutta täyttömaata Y1, eli ruskeaa hiekkaa, jossa on paikoitellen vaaleaa hiekkaa, tiilimurskaa, hiiltä ja nokea.

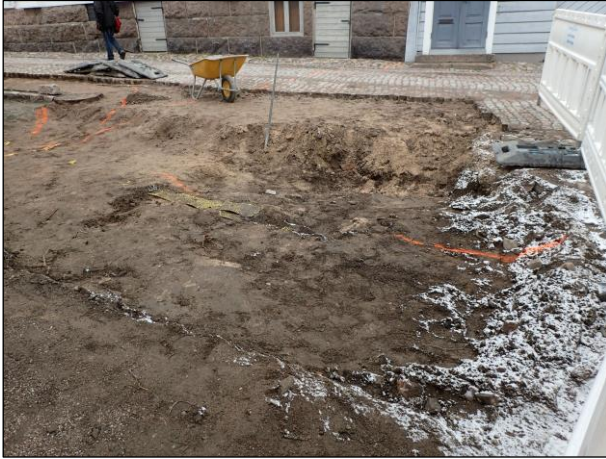
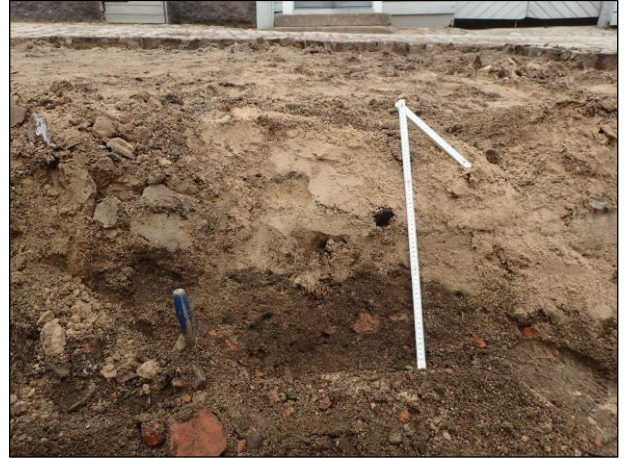
Välikadun kerrostumia. Vaaleaa ja ruskeaa, humuksen sekaista hiekkaa, eli Y1.

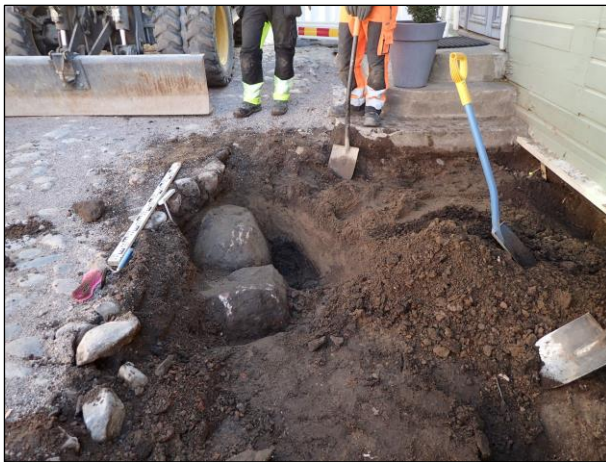
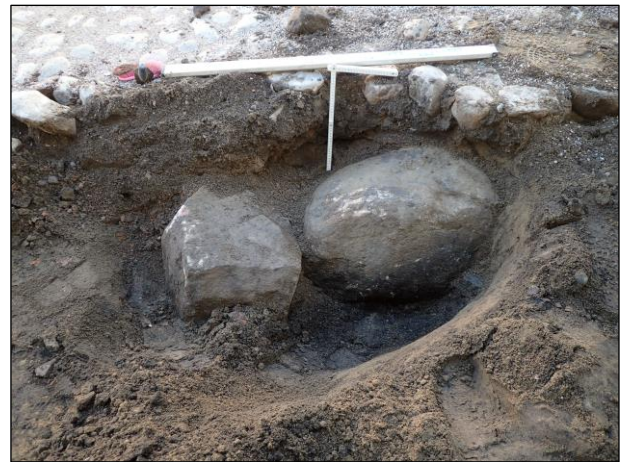
Vasemmalla: Kaksi rakenteen osalta vaikuttavaa kiveä Gabriel Hagertin kujan koillispäässä koilliseen kuvattuna (vas.). Kivien juurella näkyy palomaata.

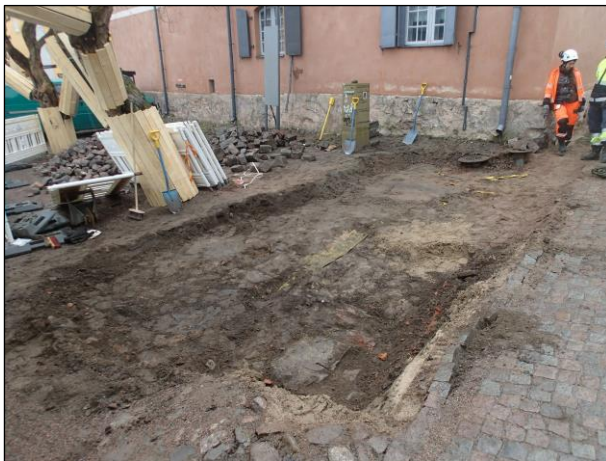
Vasemmalla: Välikadun ja Gabriel Hagertin risteys, Raatihuone taka-alalla. Oikean reunan kiveys on urakkarajan ulkopuolella, kaivetulla alueella näkyy Y1:n sekoittunutta maata, jonka pinnalla on myös kaapeleiden keltaista varoitusnauhaa.

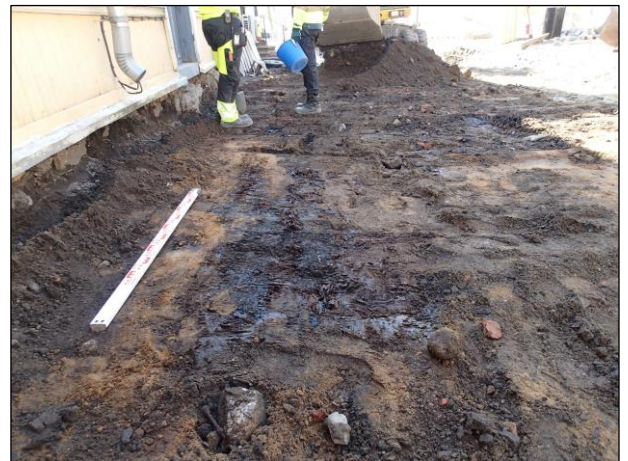
Oikealla: Puusilpunsekaista maata Y2 on paljastumassa Y1:n alta.

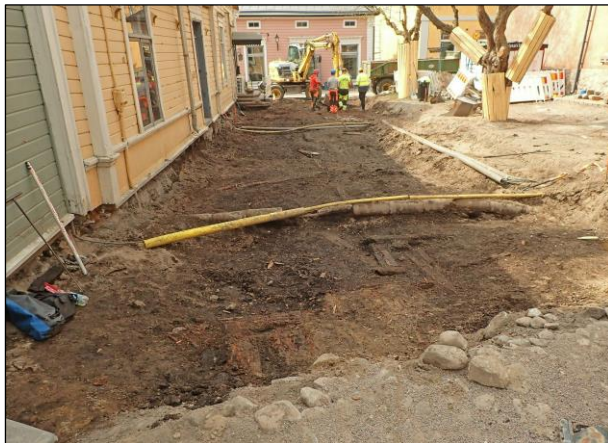
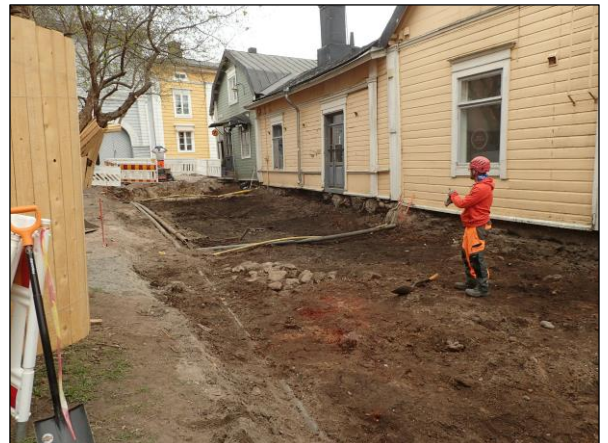
Gabriel Hagertin kujan konekaivun päätyttyä. Y1 on kaivettu pois. Kujan halki poikittain kulkevien kaapelien väleihin perustettiin kaivausalueet 1, 2 ja 3.

Vasemmalla: Etualalla Y3:n ja Y3a:n puita alueella 1, noin tasossa 1. Kuvattu lounaaseen.

Oikealla: Etualalla punamultalaikku Y38 ja kivikeskittymä Y37 alueella 3, noin tasossa 1. Kuvattu länteen.

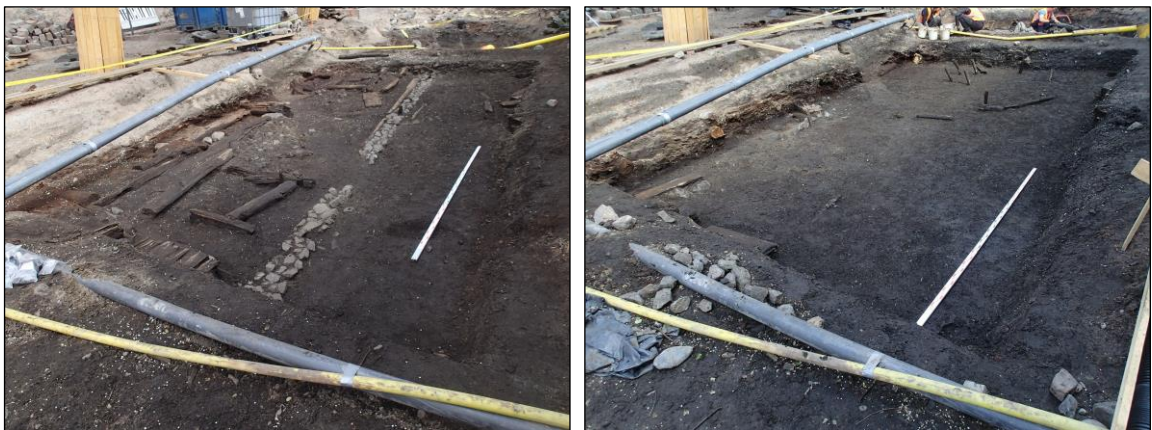
Vasemmalla: Osa ylemmästä kahdesta rakenteita sisältävästä horisontista alueen 2 tasossa 3, n. 7,30 m mpy. Latta 3 m.

Oikealla: Rakenteetonta horisonttia alueen 2 tasossa 5, n. 7,20 m mpy. Latta 3 m.

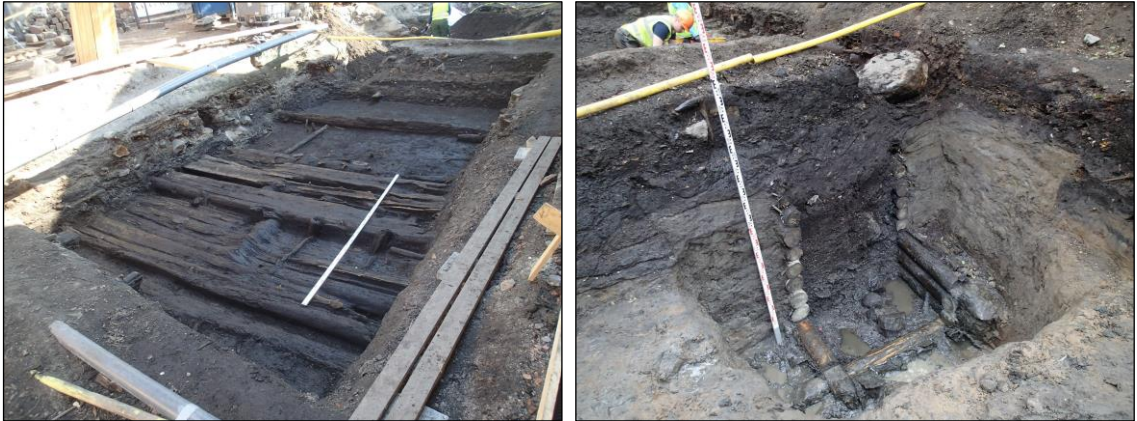
Vasemmalla: Osa alemmasta runsaasti rakenteita sisältäneestä horisontista alueen 2 tasossa 8, n. 6,70 m mpy. Latta 3 m.

Oikealla: Alueen 1 kaivo Y21 on kaivettu puhtaaseen pohjahietaan. Sen yläpuolella on tummia kulttuurikerroksia, jotka kaivettiin arkeologisesti. Tummat kulttuurikerrokset myös täyttävät kaivon. Profiilin yläosa on tasossa, johon konekaivu lopetettiin.

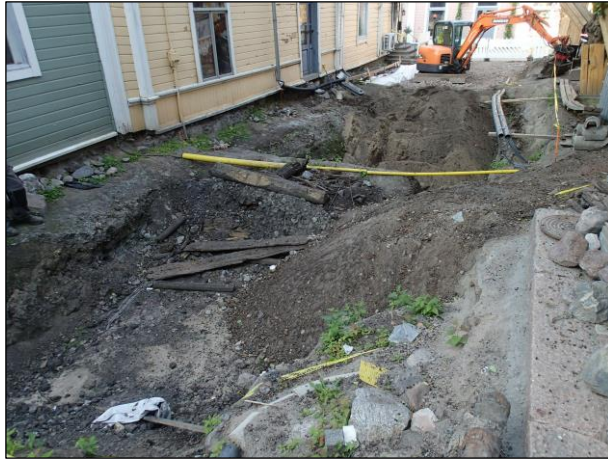
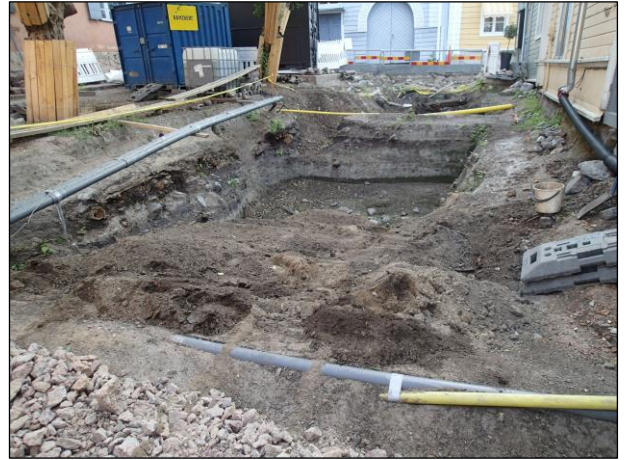
Gabriel Hagertin kuja ennen kaivun aloittamista, lounaaseen (vas.) ja koilliseen (oik.) kuvattuna.

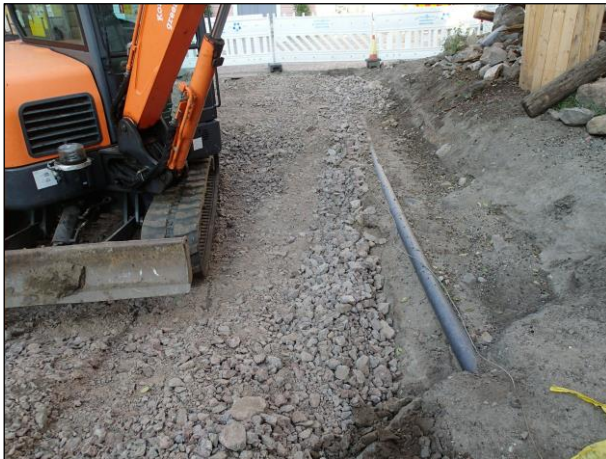
Vasemmalla: Ennen kaivun aloittamista. Koneen alla on arkeologisen kaivauksen jälkeen tuotua murskettä. Harmaan kaapelin alla on koskemattomaksi jätettävää kulttuurimaata. Näiden väliin ohjeistettiin laittamaan suodatinkangas, joka ei näy pinnalle asti.

kerrattiin, että kaivamattoman kulttuurimaan ja täytemurskeen väliin asennetaan suodatinkangas. Lisäksi kuljettajan kanssa kierrettiin lopuksi alue läpi ja kerrattiin vielä koskemattomien kulttuurikerroksien alue, jota ei saa kaivaa.

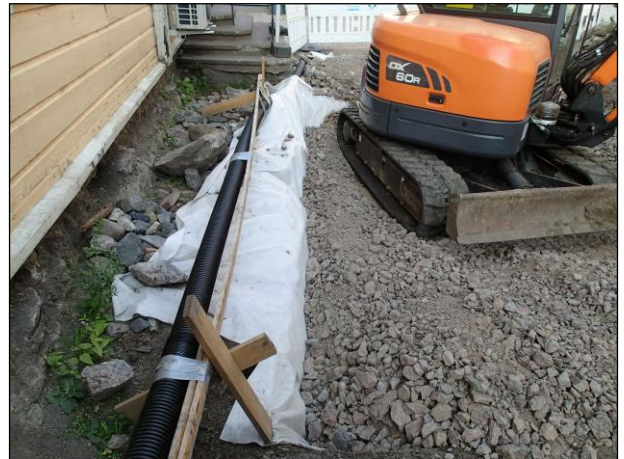
Oikealla: Alueen 3 kaakkoislaidalla kulttuurikerroksien ja täytemurskeen väliin asennettu suodatinkangas näkyy selvästi. Lounaaseen.

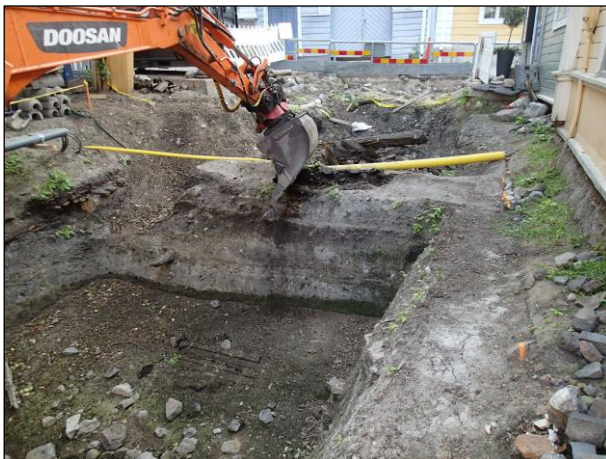
Vasemmalla: Alueiden 1 ja 2 välistä kaistaletta kaivetaan pois. Kuvattu koilliseen.

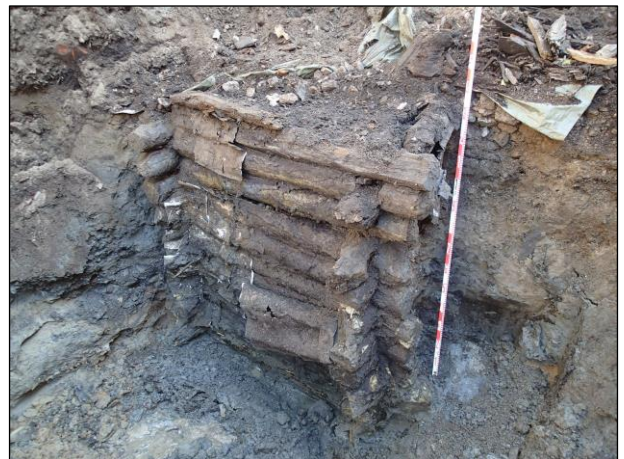
Oikealla: Havainto 1. Kaivon Y21 kaakkoisosa alueiden 1 ja 2 välissä, pohjahirteen asti kaivettuna. Alin hirsi on asetettu harmaaseen savisilttiin. Latan alla oli halkaisijaltaan n. 50 cm maakivi. Vihreä muovipeite sekä sen tuntumassa esiintyvä vaalea murske ovat alueen 1 arkeologisen kaivauksen jälkeistä täyttöä.

Kuvattu koilliseen.

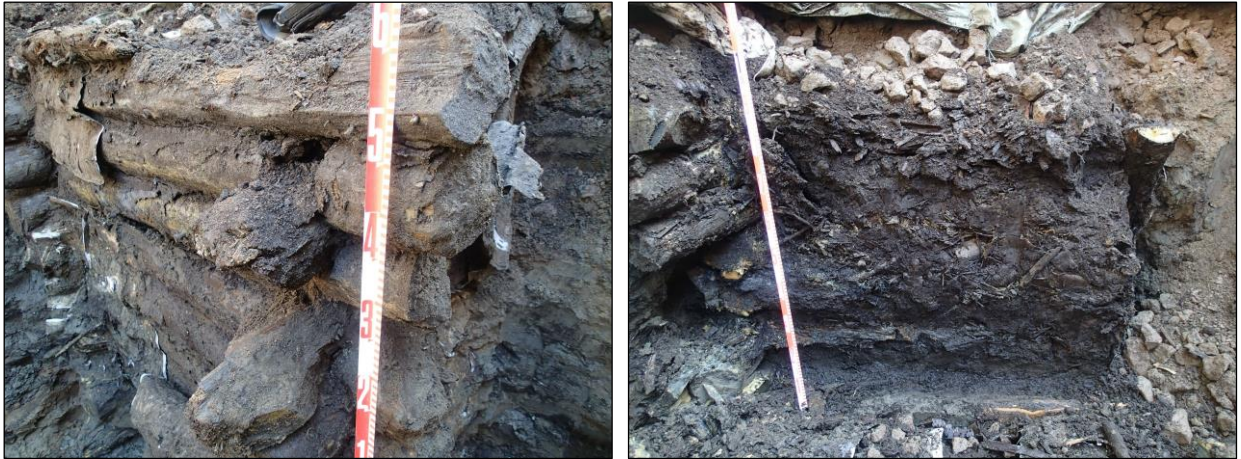
Vasemmalla: Havainto 1. Kaivon Y21 kaakkoisosa alueiden 1 ja 2 välissä. Kaivon etelänurkan salvoksia.

Oikealla: Havainto 1. Kaivon Y21 täytemaan kerrostumia. Kuvattu koilliseen.

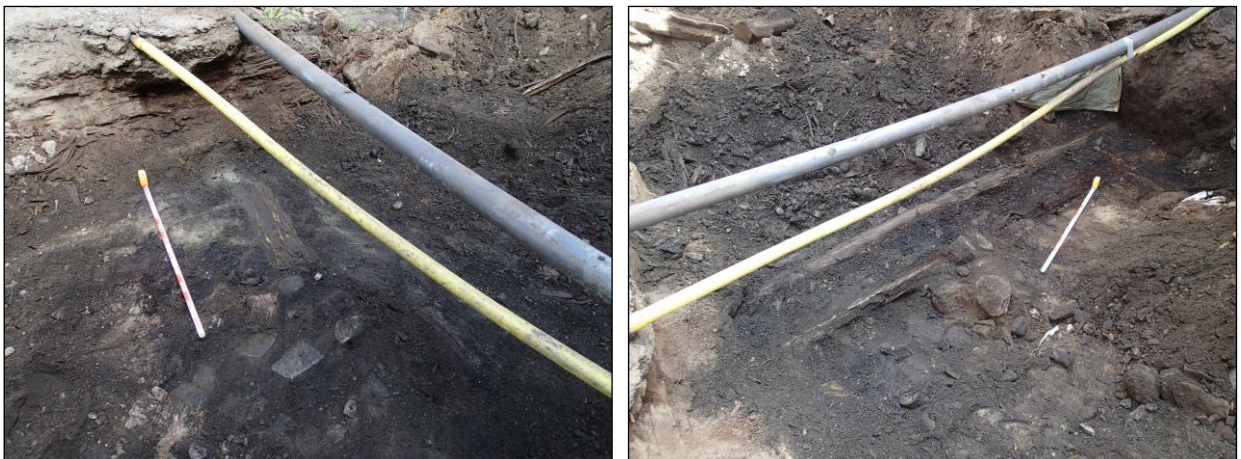
Vasemmalla: Havainto 2. Tulisijan ja seinän jäänteet. Alueiden 2 ja 3 välisen kaistaleen sisältä, n. 7,1 m mpy, tuli esille kaistaleen myötäisesti kulkevaa lankkua sekä väljää kiveystä, jonka lomassa oli myös rapautuneita kiviä. Kuvattu pohjoiseen.

Oikealla: Havainto 2a. Tulisijan ja seinän jäänteet, n. 7,0 m mpy. Havainnon 2 alta tuli esille kaksi koko tutkimusalueen poikki kulkevaa parrua, joiden lomassa oli irtaimen vaaleanruskean hiedan sisällä olevia, $\varnothing \leq n. 30$ cm, kiviä, jotka näkyvät parrujen puolivälin kohdalla. Nämä kivet jatkuivat yhtenäisenä keskittymänä havainnon 2 kiveyksestä. Havainnon 2a kivien koillispuolella, parrujen välissä, oli selvä hiilikeskittymä. Kuvattu kaakkoon.

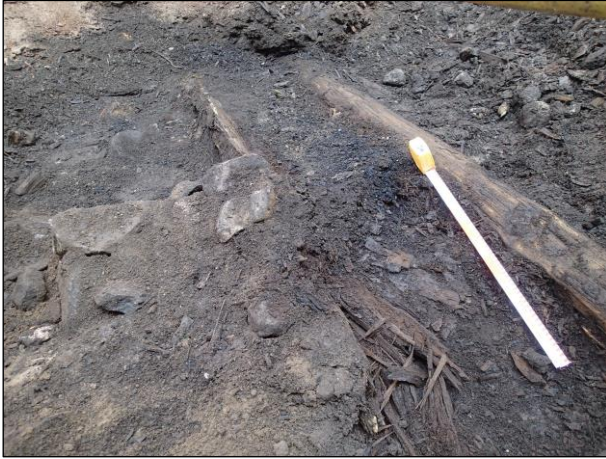
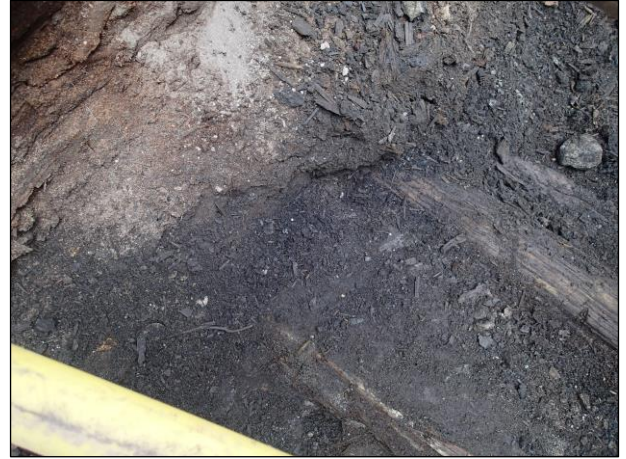
Vasemmalla: Havainto 2a. Tulisijan ja seinän jäänteet. Kivet ja hiiliä lähikuvassa. Kuvattu pohjoiseen.
Oikealla: Havainnon 2a puut jatkuvat luoteisprofiiliin.

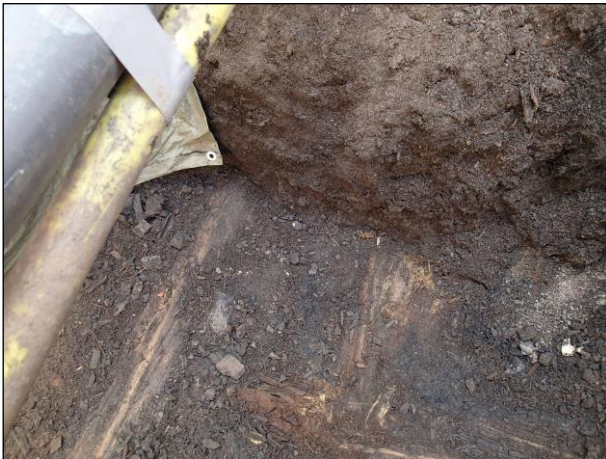
Vasemmalla: Havainnon 2a, puut jatkuvat myös kaakkoisprofiiliin. Tässä päässä esiintyy myös poikkiparrun jäännettä.

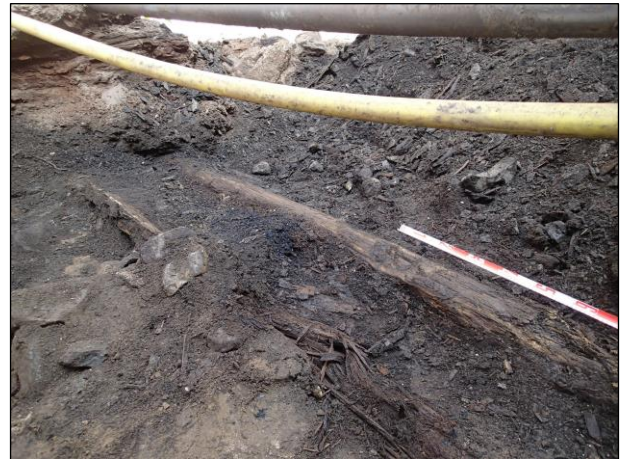
Oikealla: Havainnon 2a, koillisemman parrun noin puolivälissä on loveus, kuvassa latan kärjen kohdalla. Kuvattu pohjoiseen.

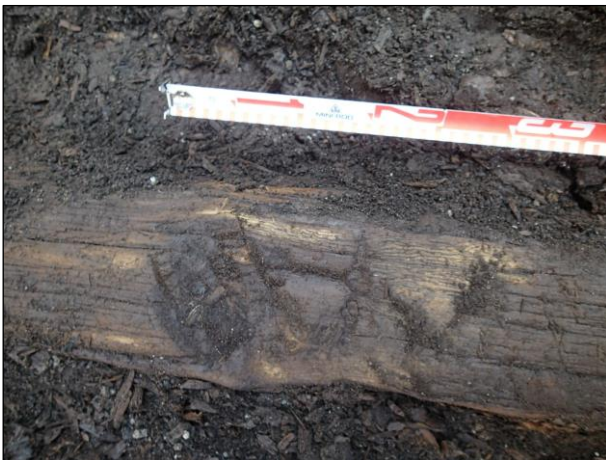
Vasemmalla: Havainnon 2a, loveus lähikuvassa.

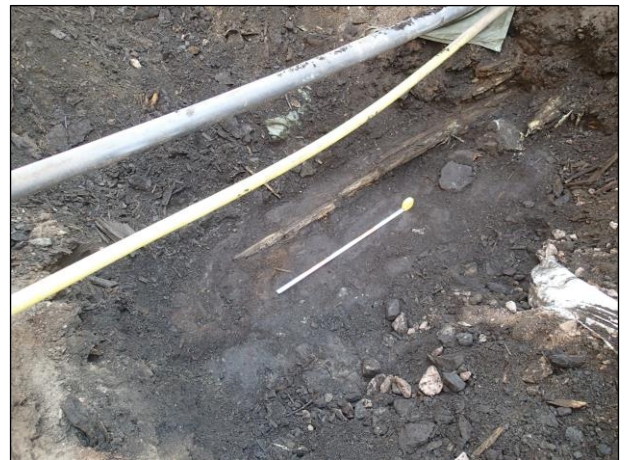
Oikealla: Havainto 2b. Tulisijan ja seinän jäänteet. Latan kärjen tasalle jatkunut hirsi tuli esille välittömästi havainto 2a:n alta. Hirsi jatkuu kaakkoisprofiiliin, jossa sen yläpuolella esiintyy kahden hirsikerran lyhyet jäänteet. Kaakkoispään tuntumassa on myös samankaltaista väljää kiveystä kuin havainto 2:ssa. Kivien lounaispuolella pistää profiilista lisäksi yksinäisen hirren jäännös. Kuvattu kaakkoon.

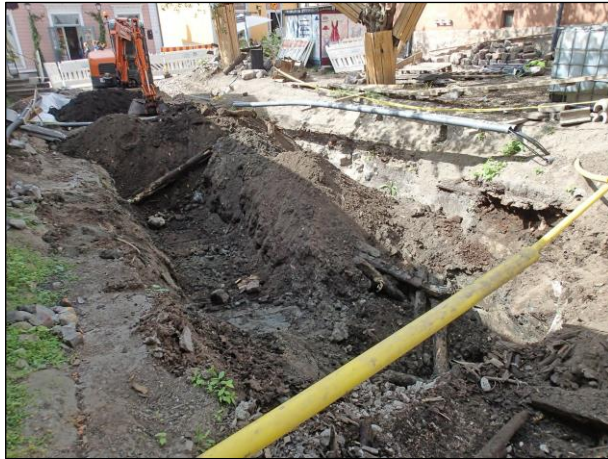
Tilanne arkeologisen valvonnan päättyessä. Kuvattu länteen.
