**Punkalaidun  
Mäenpää Lunteenintie  
arkeologinen valvonta  
vanhalla  
Huittinen – Punkalaidun – Urjala  
tielinjalla  
2014**

**Timo Sepänmaa  
Antti Bilund**

**Tilaja: Punkalaitumen kunta**

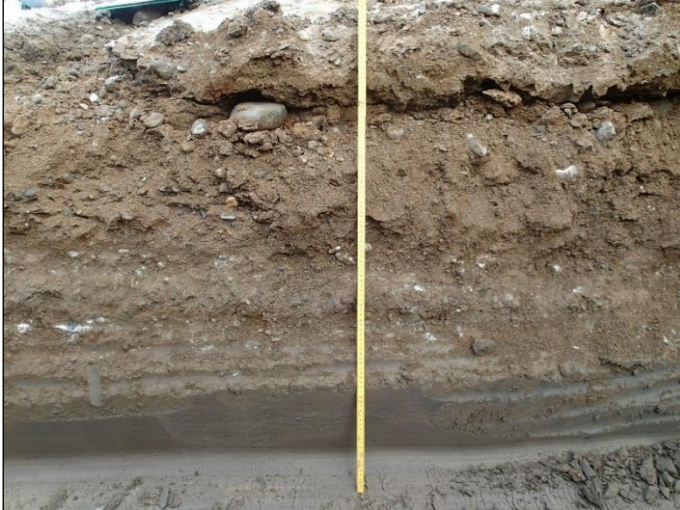
#### Pohjoisseinämän leikkaus

- |           |   |

| 0 – 65 cm | kerroksittainen hiekka, sora ja moreeni |
| 65 – 95 | puhdas koskematon savi |

Koeojan molemmilla laidoilla havaittiin tiekerrostumia 0 – 90 cm:n syvyydellä. Näiden iästä ei saatu arkeologista todistusaineistoa ja myöskään kerroksissa ei ollut havaittavissa toisistaan selvästi erottuvia tasoja. Koeojassa havaittu vanha oja (1) sijaitsi tiekerrostumien alapuolella ja oli siis näitä vanhempi.

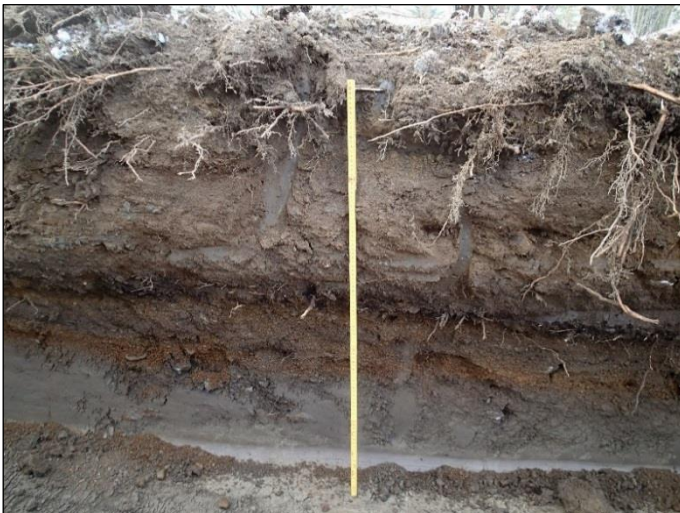
#### Eteläseinämän leikkaus

- |           |   |

| 0 – 65 cm | sekoittunut hiekkamoreeni |
| 65 – 75 | humuksen sekainen hiekkamoreeni |
| 75 – 90 | sekoittunut kerroksittainen hiekka / sora |
| 90 – 110 | puhdas koskematon savi |

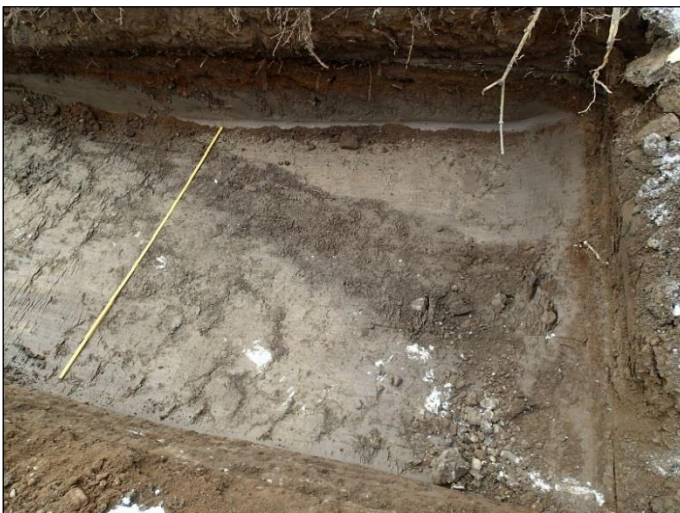
#### Vanha oja 1

Koeojan pohjalla, 95 – 110 cm:n tasossa, oli havaittavissa puhtaaseen saveen kaivetun ojan pohja (sekoittunutta ruskeaa hiekkamoreenia) vanha oja 1. Kairalla tehtyjen havaintojen perusteella ojan pohja ulottui vain noin 5 cm koeojan pohjaa syvemmmälle. Oja oli suunnilleen luode-kaakko – suuntainen ja 40 – 60 cm leveä. Leikkauksissa oja ei ollut havaittavissa. (Kuva: Ojan pohja, kuvattu etelään ylhäältä.)

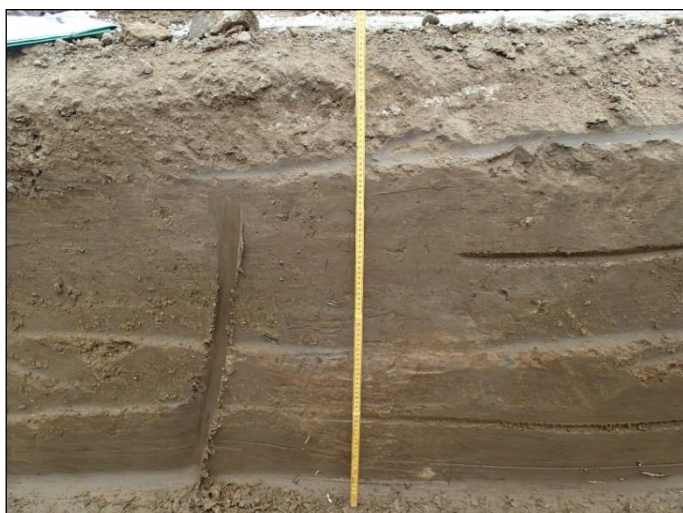
### Pohjoisseinämän leikkaus

0 – 25 cm	soransekainen hiekka, lievästi kerroksittainen
25 – 55	sekoittunut hiesu
55 – 95	puhdas koskematon hiesu / savi

Näyttää sitä, että koeojan pohjoisseinämällä on noin 25 cm paksuinen tienpohjakerros. Eteläseinämällä olevat kerrokset ovat suurimmaksi osaksi sekoittuneet viime vuosikymmenien maankäytössä. Paikalla tapaamamme asukas Kalle Syrjälä kertoi, että tien etelälaidalle koeojan 2 etelälaidalle, oli noin vuosina 1977 tai -78 kaivettu vesijohtolinja (tieto tuli vasta koeojan kaivamisen jälkeen). Vesijohtolinja selittää koeojan eteläseinämän sekoittuneisuuden.

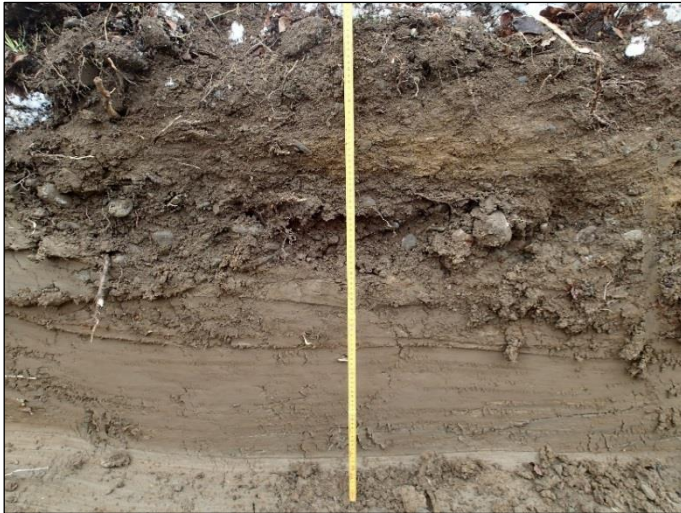
### Eteläseinämän leikkaus

0 – 15 cm	humuksen sekainen hiekkamoreeni
15 – 25	kellertävä hiekkamo- reeni
25 – 45	sekoittunut hiesumo- reeni
45 – 90	puhdas hiesu / savi

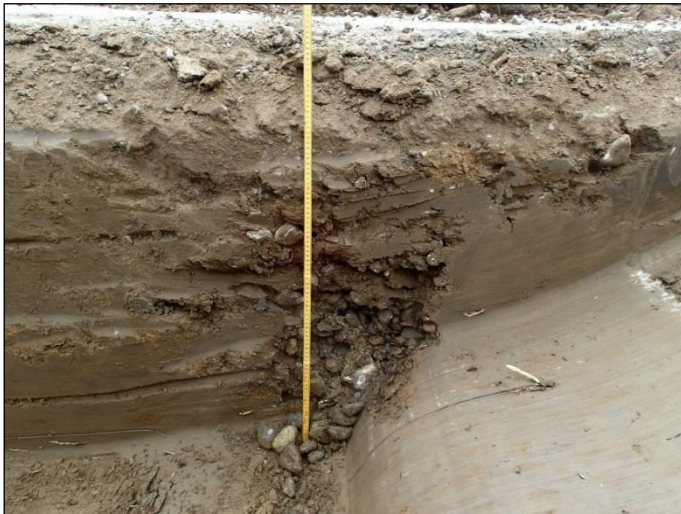
Molemmissa leikkauksissa näkyi halkaisijaltaan noin 5 cm:n pyöristyneillä sorakivillä täytetty oja (salaoja) (tätä ei havaittu kaivinkoneella kaivettaessa). Koeojan pohjoisleikkauksessa oja oli noin 30 cm leveä ja sijaitsi noin 40 – 85 cm syvyydellä. Eteläleikkauksessa se oli noin 60 cm leveä ja sijaitsi noin 40 – 90 cm syvyydellä. Koeojan pohjoisseinämässä oja sijaitsi 9,50 – 9,80 m tonttipaalusta n:o 812 luoteeseen ja etelä seinämässä 11,00 – 11,60 m luoteeseen.

Vanhan ojan 2 leikkaus koeojan 2 pohjoisseinämässä.

Koeojan poikki kulkeva vanha oja 2 - mahdollinen vanha salaoja on osittain tiekerrosten alla ja siten niitä vanhempi.

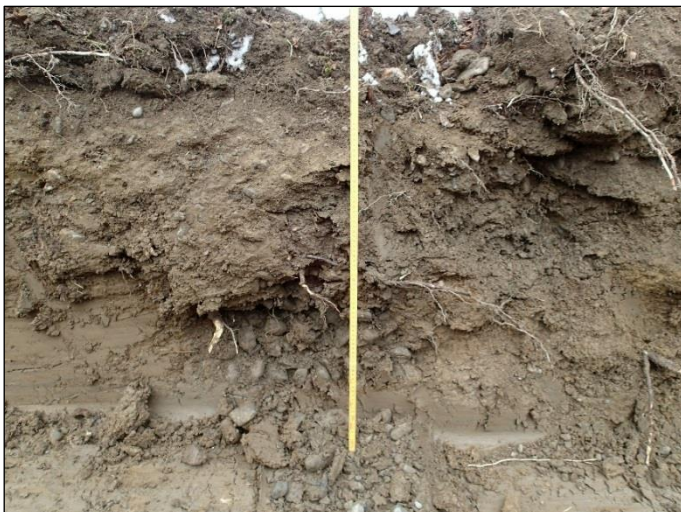
Vanhan ojan 2 leikkaus koeojan 2 eteläseinämässä.

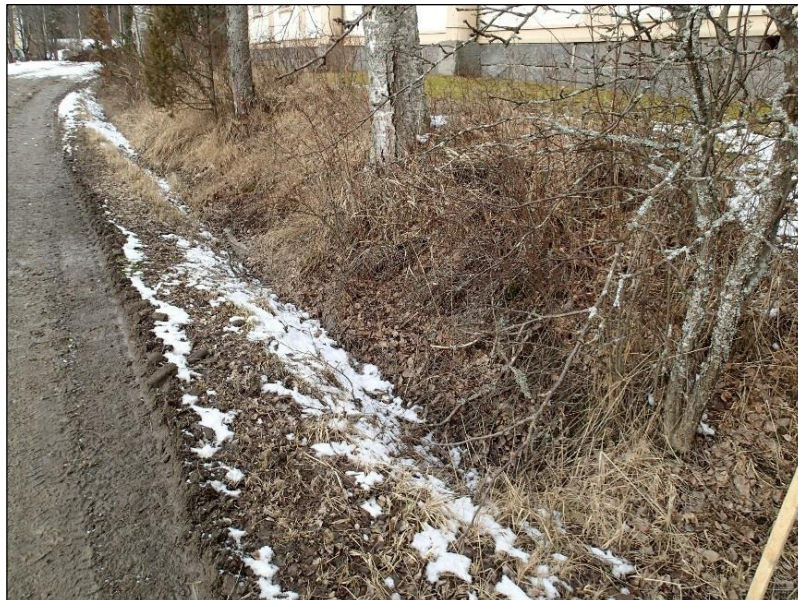
Peltisepänkujan ja Saunaojan välillä Lunteenintien pohjoispuolella olevan talon (nimeä ei peruskartalla) kohdalla oli tieojan pohjoislaidalla pengerkiveystä talon kohdalla. Kiveys oli tehty runsaan metrin mittaisista ja läpimitaltaan 30 – 20 cm:n graniittisista lohkokivistä. Rakenne viittaa 1800- tai 1900-luvuille. Kaivinkoneen kuljettaja Toni Vähä-Ettalan mukaan tämä rakenne tullaan säilyttämään kajoamatta.

Pengerkiveystä tien koillislaidalla. Luoteeseen.
