Punkalaidun Haviokoski, Parrila ja Korrinkoski siirtoviemärilinjan kaivuun arkeologinen valvonta 2012

Alue: Punkalaidun, historiallisen ajan kylätontit eli muinaisjäännökset: Haviokoski (mjrek 1000019702), Parrilla (mjrek 1000019704) ja vanhan tielinjan kohta Korrinkoskella.

Tarkoitus: Valvoa siirtoviemärilinjän kaivuutyötä Punkalaitumella Haviokosken ja Parrilan historiallisen ajan kylätonttien alueilla sekä Korrinkosken ja Parrilan kohdilla viemärilinjauksen kaivuuta vanhan tielinjauksen kohdilla

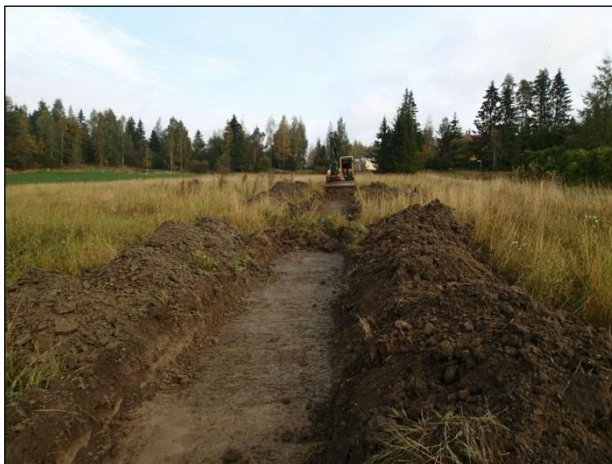
Viemäriinjan pohjoiseen kulkeva osa.

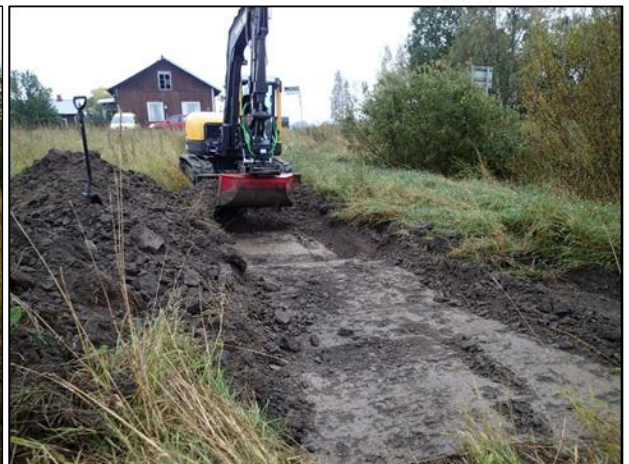
Viemäriinjan kaivuuta

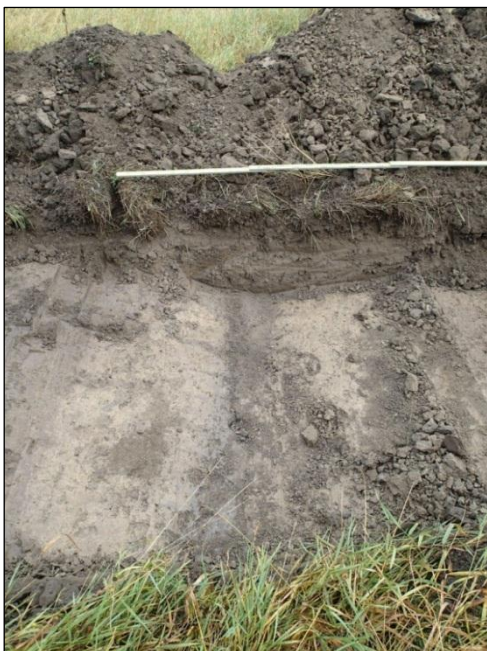
Rakenne 1.

Rakenne sijaitsi kaakko-luode-suuntaisen viemäriojan itäosassa kulkien koillinen - lounas-suuntaisesti kaivausojan poikki. Rakenne oli leveydeltään 30 cm ja se jatkui 25 cm nykyisen kyntökerroksen alapuolelle 65 cm syvyyteen nykyisestä maanpinnasta. Tummanharmaan maakerroksen seassa oli pieniä kiviä. Todennäköisesti kyseessä oli vanha pelto-oja/salaoja. Mitään ajoittavia löytöjä ei havaittu

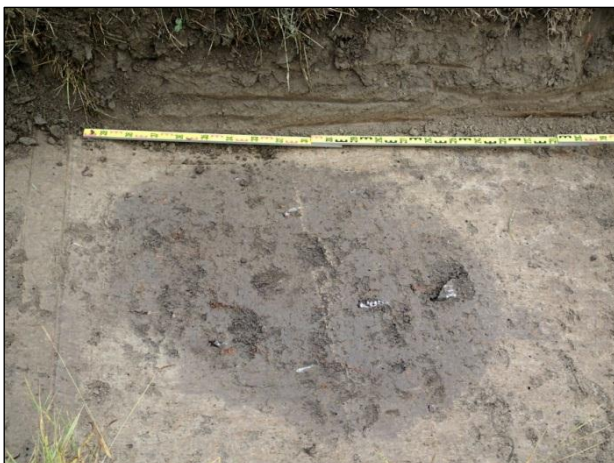
Rakenne 2.

Rakenne sijaitsi 10 metriä itään rakenteesta 1 kaakko-luode-suuntaisen viemäriojan itäosassa. Kyseessä on 120x100 cm kokoinen soikio, joka jatkui 35 cm nykyisen kyntökerroksen alapuolelle 75 cm syvyyteen nykyisestä maanpinnasta. Tummanharmaan maakerroksen joukossa havaittiin kiviä ja joitakin paloja tiiltä. Ilmeisesti kyseessä oli tarkemmin ajoittamaton roska-kuoppa.

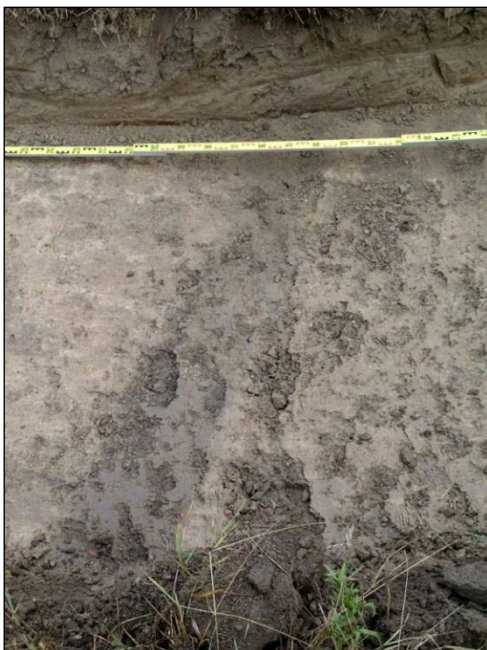
Rakenne 3.

Rakenne sijaitsi runsaan metrin rakenteesta 2 itään kaakko-luode-suuntaisen viemäriojan itäosassa kulkien koillinen-lounas-suuntaisesti kaivausojan poikki. Rakenne oli leveydeltään 30 cm ja se jatkui 25 cm nykyisen kyntökerroksen alapuolelle 65 cm syvyyteen nykyisestä maanpinnasta. Tummanharmaan maakerroksen seassa oli pieniä kiviä. Todennäköisesti kyseessä oli vanha pelto-oja/salaoja. Mitään ajoittavia löytöjä ei havaittu

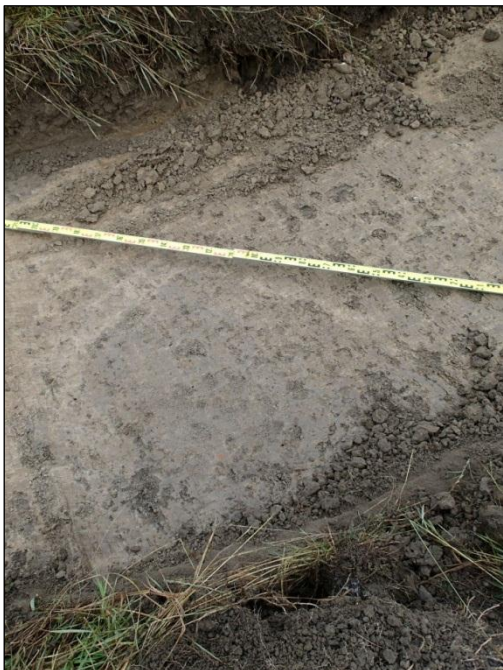
Rakenne 4

Rakenne sijaitsi 2 metriä itään rakenteesta 3, aivan kaakko-luode-suuntaisen viemäriojan mutkassa kadoten ojan koillisprofiiliin. Kyseessä oli 100x80cm kokoinen näkyvältä osaltaan soikea kuoppa joka jatkui 30 cm nykyisen kyntökerroksen alapuolelle 70 cm syvyyteen nykyisestä maanpinnasta. Tummanharmaan maakerroksen joukossa havaittiin kiviä ja joitakin paloja tiiltä. Ilmeisesti kyseessä oli tarkemmin ajoittamaton roskakuoppa.

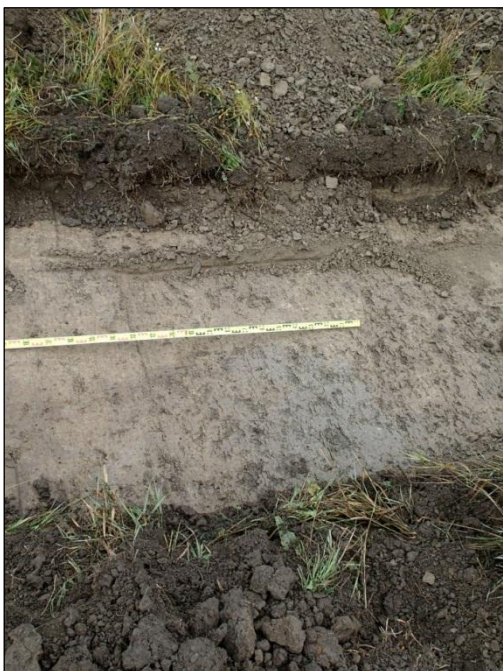
Rakenne 5

Rakenne sijaitsi 6 metriä pohjoiseen rakenteesta 4 kadoten viemäriojan kaakkoisprofiiliin. Kyseessä oli 80x80cm kokoinen tummanharmaata savea sisältävä läikkä joka jatkui 15 cm nykyisen kyntökerroksen alapuolelle 55 cm syvyyteen nykyisestä maanpinnasta. Ilmeisesti kyseessä oli kiven poistosta tai vastaavasta toiminnasta syntynyt kuoppa, joka myöhemmin oli täytetty tai täytetty peltosavella. Mitään löytöjä ei havaittu.

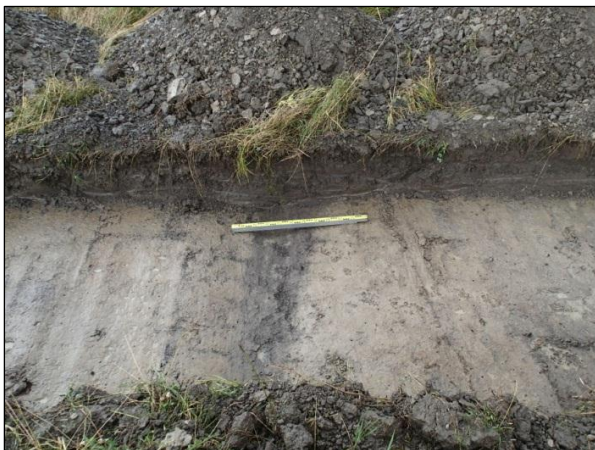
Rakenne 7 N 6782973 E 286385

Rakenne sijaitsi kaakko-luode-suuntaisen viemäriöjan keskiosassa noin 10 metriä rakenteesta 6 länsiluoteeseen kulkien koillinen-lounas-suuntaisesti kaivausojan poikki. Rakenne oli leveydeltään 30 cm ja se jatkui 25 cm nykyisen kyntökerroksen alapuolelle 65 cm syvyyteen nykyisestä maanpinnasta. Tummanharmaan maakerroksen seassa oli pieniä kiviä. Todennäköisesti kyseessä oli vanha pelto-oja/salaoja. Mitään ajoittavia löytöjä ei havaittu.

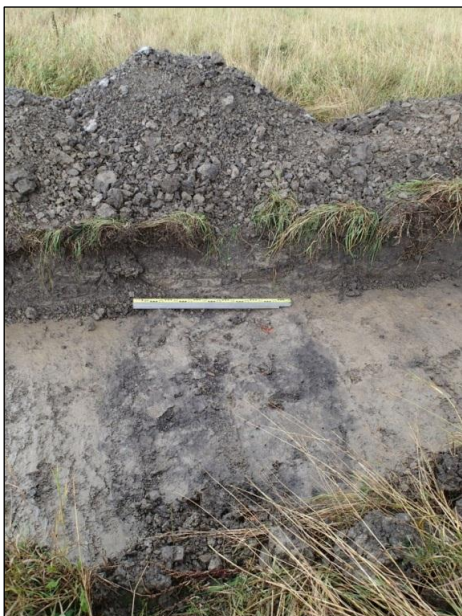
Rakenne 8

Rakenne sijaitsi kaakko-luode-suuntaisen viemäriöjan keskiosassa noin 10 metriä rakenteesta 7 länsiluoteeseen kulkien koillinen-lounas-suuntaisesti kaivausojan poikki. Rakenne oli leveydeltään 100 cm ja siinä havaittiin harmaan saven seassa tummempaa maata ja savesta valmistettujen salaojaputkien kappaleita. Maakairanäytteen perusteella kaivanto jatkuu yli 1,5 metrin syvyyteen saakka. Mitä ilmeisimmin kyseessä oli suhteellisen modernin vesijohdotputken asentamiseen liittyvä kaivanto.

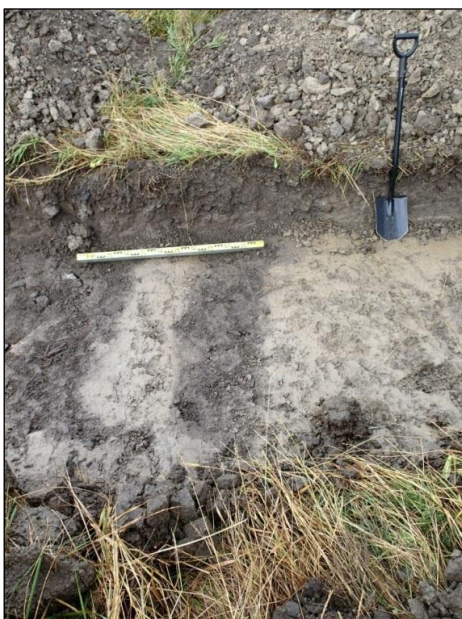
Rakenne 9

Rakenne sijaitsi kaakko-luode-suuntaisen viemäriöjan keskiosassa noin 3 metriä rakenteesta 8 länsiluoteeseen kulkien koillinen-lounas-suuntaisesti kaivausojan poikki. Rakenne oli leveydeltään 30 cm ja se jatkui 25 cm nykyisen kyntökerroksen alapuolelle 65 cm syvyyteen nykyisestä maanpinnasta. Tummanharmaan maakerroksen seassa oli pieniä kiviä. Todennäköisesti kyseessä oli vanha pelto-oja/salaoja. Mitään ajoittavia löytöjä ei havaittu.

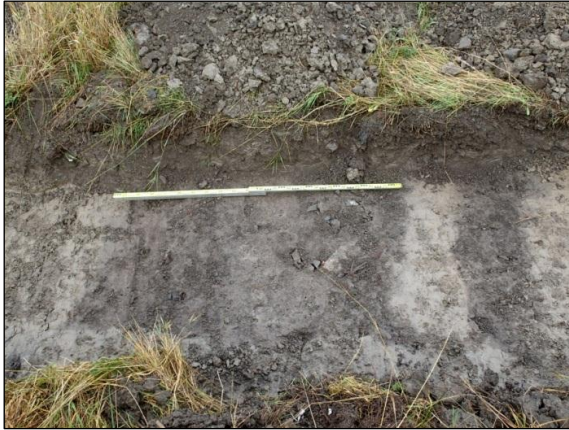
Rakenne 10 N 6782979 E 286370

Rakenne sijaitsi kaakko-luode-suuntaisen viemäriojan keskiosassa noin 1 metri rakenteesta 9 länsiluoteeseen kadoten kaivannon koillisprofiiliin. Kyseessä oli 1x2m kokoinen suorakaiteen muotoinen rakenne jossa havaittiin sekaisin tummaa maata, kiviä, tiiliä sekä hieman palamatonta puuta. Mitään selkeää ladontaa tms. ei havaittu. Rakenne jatkui 15 cm nykyisen kyntökerroksen alapuolelle 55 cm syvyyteen nykyisestä maanpinnasta. Mitään ajoittavia löytöjä ei havaittu. Rakenteen ajoitus ja funktio jäivät epäselviksi, todennäköisesti kyse on jonkin pienemmän ulkorakennuksen jäänteistä.

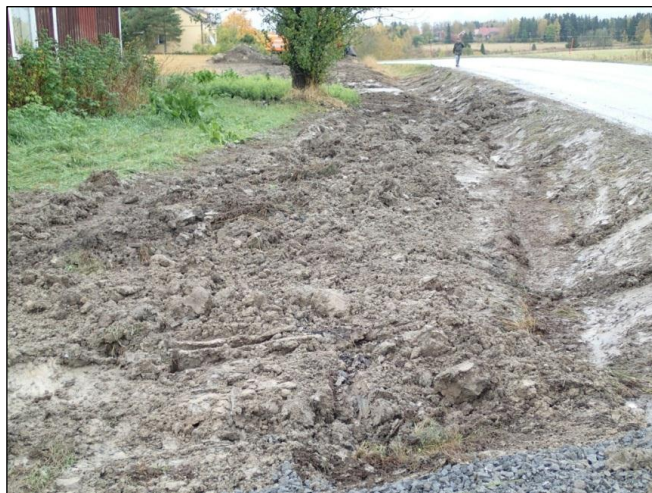
Koska kaivanto oli jo täytetty arkeologin saapuessa paikalle, ei kaivannon profiileja ollut mahdollisuutta tarkistaa. Maanpinnassa oli havaittavissa joitakin alkuperäiseltä sijainniltaan liikkuneita pyöreähköjä kiviä (N 6782955 E 286418) jotka saattaisivat olla esim. tuhoutuneeseen taloperustukseen liittyviä. Kivien sijaintikohdasta noin 8 metriä itään havaittiin maanpinnassa saven seassa joitakin maatuneiden puiden jäännöksiä (N 6782946 E 286427). Ne saattaisivat viitata jonkinlaiseen kiinteään rakenteeseen, joka ilmeisesti on ainakin osittain tuhoutunut viemärikaivuun myötä. Ilman arkeologin valvontaa kaivettu ja täytetty osuus dokumentoitiin valokuvaamalla.

Puujäänteitä valvomatta kaivetulla viemäriinjalalla

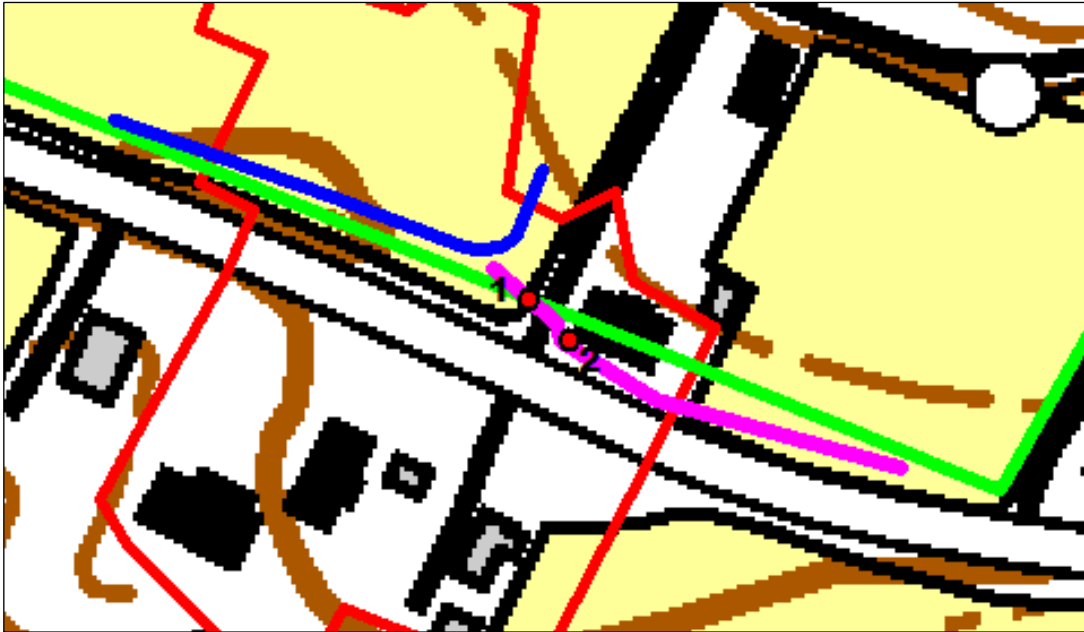
Ilman arkeologin valvontaa kaivettu siirtoviemäriinjan osuus merkitty karttaan vaaleanpunaisella. Valvottu osuus merkitty karttaan sinisellä. Suunnitelman mukainen linjaus merkitty karttaan vihreällä. Historiallisen ajan kylätontin rajaus punaisella.

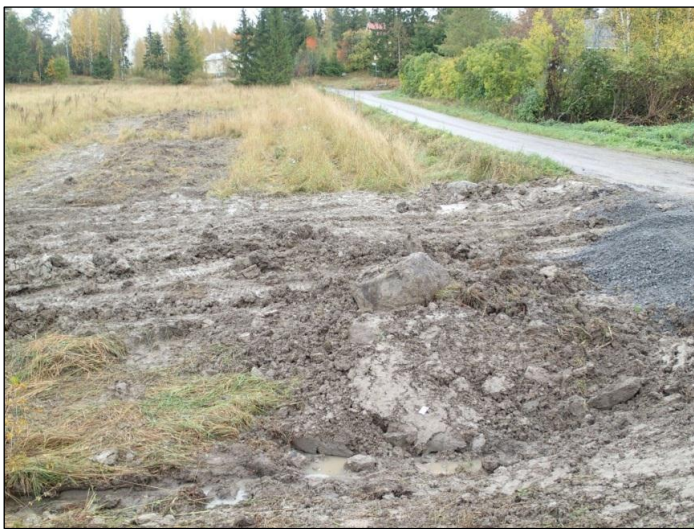
Valvomatta kaivettu osa viemäriinjaa, tarkastettu 28.9.2012

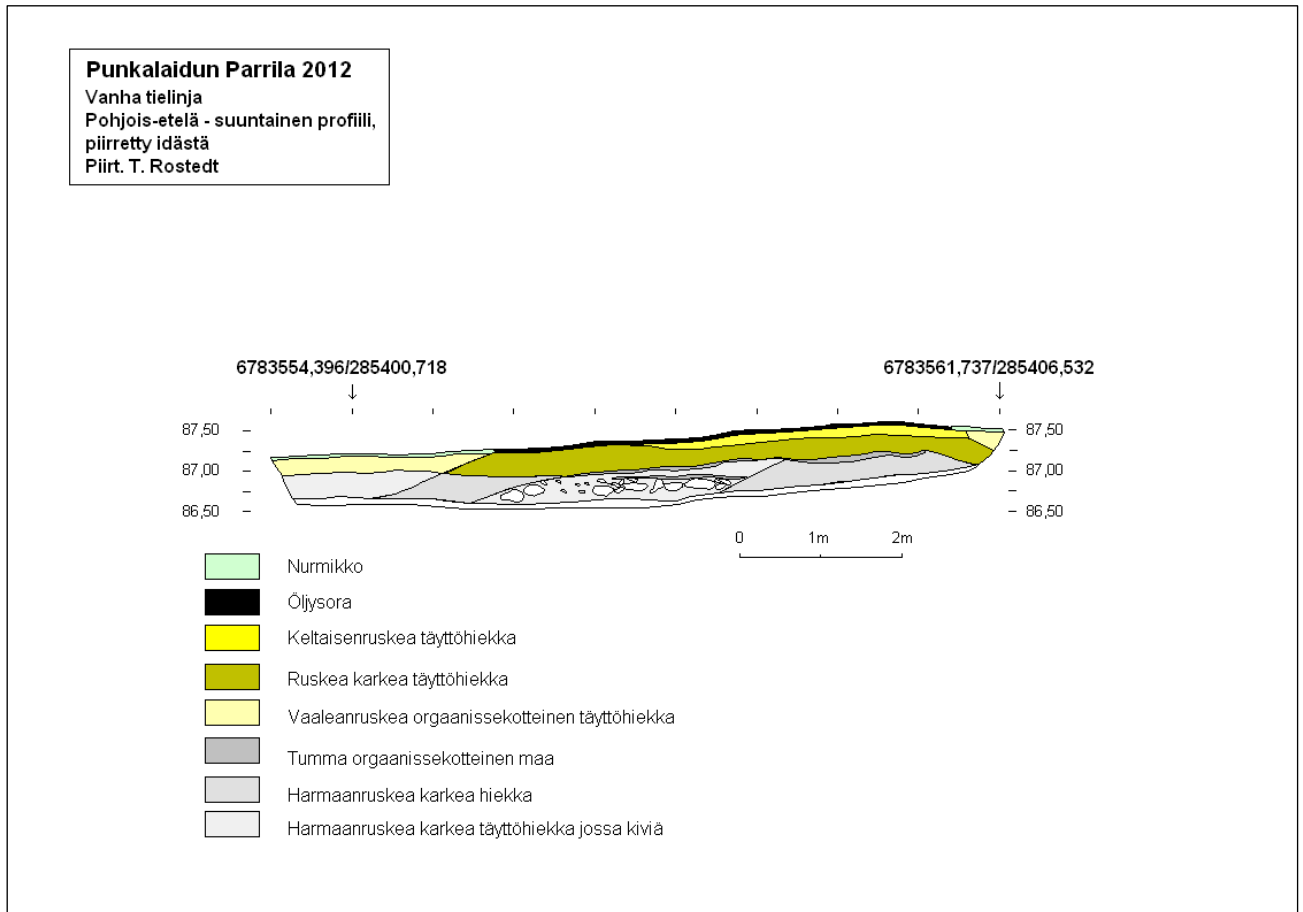
Tieleikkauksen länsiseinä puhdistettiin lapiolla ja kaivauslastalla, jonka jälkeen profiili valokuvattiin ja piirrettiin. Kokonaisuudessaan tällä kohdalla oli havaittavissa ainakin kolme eri ikäistä tielinjausta, jotka kuvaavat ko. tien kehityshistoriaa. Vanhimmassa vaiheessa tie on ollut lähinnä kärrypolku, leveydeltään noin 2 metriä. Myöhemmin tietä on paranneltu ja levennetty, mahdollisesti useassa eri vaiheessa. Profiilissa seuraavaksi näkyvässä vaiheessa tie on leven-

netty 4,5-metriseksi. Tien pohjustus on tällöin ollut aikaisempaa huolellisempaa; tien pohjalle on maantätteeksi laitettu isompia kiviä. Seuraavassa vaiheessa tietä on edelleen levennetty, nyt sen leveys oli jo yli 5 metriä. Tässä vaiheessa vanhan tiepohjan päälle on levitetty runsaat 20 senttimetriä täytemaata. Sen päälle on jossakin vaiheessa levitetty keltaisenruskeaa hiekkaa a jonka päälle on tehty öljysorapinta.

Parrila. Vanhan tielinjan poikkileikkaus.

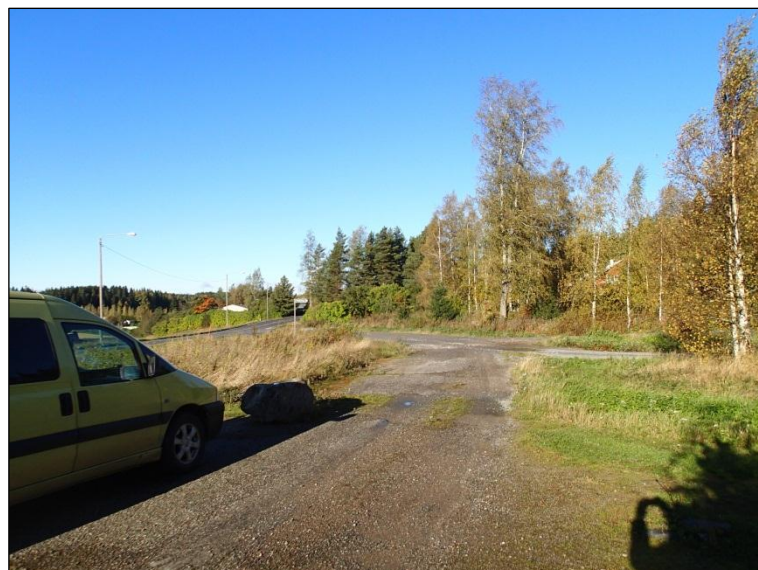
Parrila, vanha tielinja ennen kaivamista.

Siirtoviemäri kaivanto tehtiin vanhan tielinjan kohtaan, joka oli jo aikaisempien rakennusvaiheiden myötä tuhoutunut. Viemärikaivannon reunaan suoritettiin, jotta tien aikaisemmat vaiheet saatiin dokumentoitua. Viemärikaivannolla ei ollut vaikutusta historiallisen tiehen.

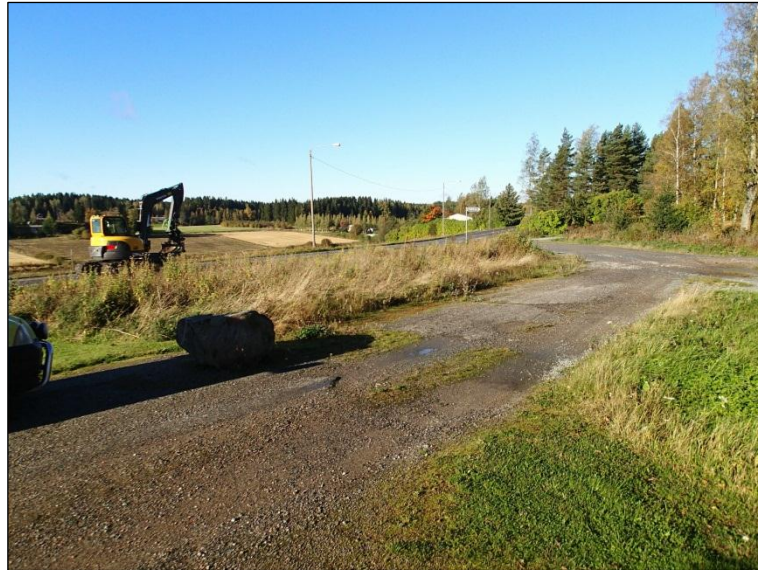
Parrila. Tielinja oli kaivettu auki aiemmin, ilmeisesti vanhan viemäriinjauksen yhteydessä

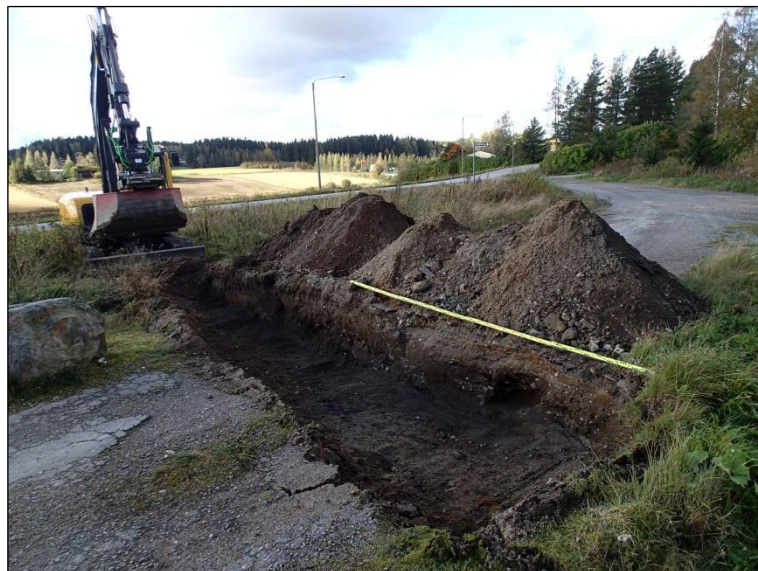
Parrila. Profiilin länsileikkaus.

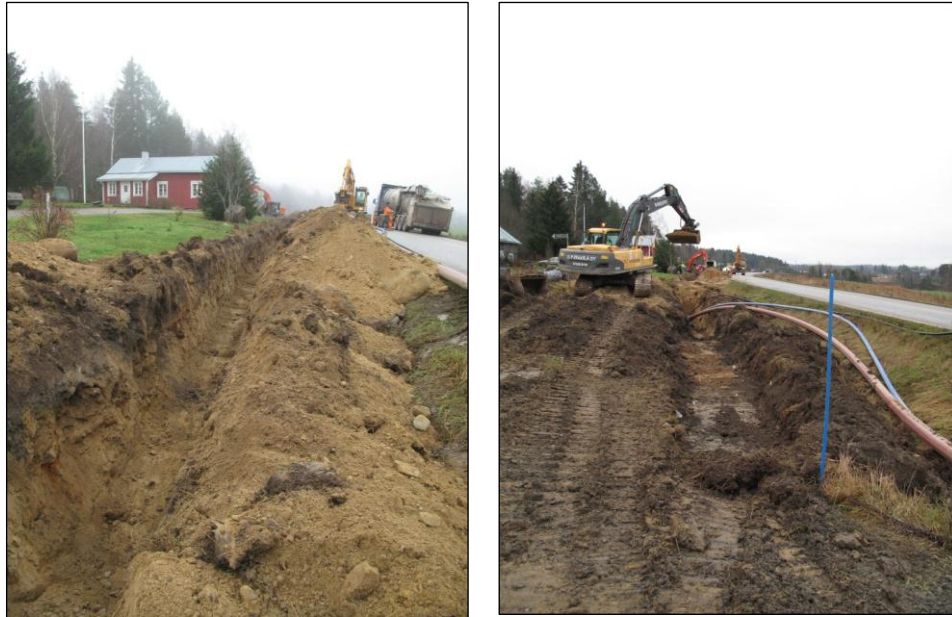
Koko Parrilan alueelle kaivetulla viemäriinjalla ei havaittu merkkejä säilyneistä kulttuurikerroksista tai kiinteistä rakenteista. Viemäriinjan kaivettiin vanhan tielinjan läpi kohdassa, joka vaikutti useaan otteeseen myllättyltä. Mitään selkeitä merkkejä vanhoista tielinjoista ei havaittu. Parrilan vanhan kylätontin kohdalla viemäriinjan vedettiin uuden maantien ojan pohjalle, eikä sen kohdalla havaittu merkkejä säilyneistä kulttuurikerroksista.

Parrila. Arkeologin valvonnassa kaivettua viemäriinjausta historiallisen kylätontin poikki.

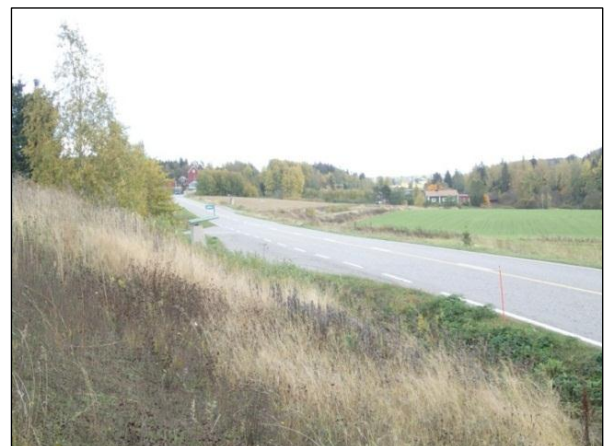
Korrinkoski. Nykyinen ja vanha tielinjaus. vanha hiekkatie nykyisen maantien oikealla puolella.

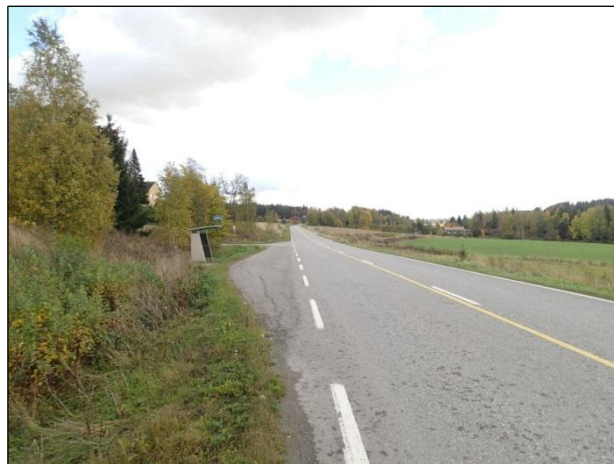
Korrinkoski. Nykyinen ja vanha tielinjaus, vanha hiekkatie nykyisen maantien oikealla puolella.

Paikalla tehtyjen havaintojen perusteella voitiin todeta, että oletettu vanha tielinjaus ei osunut siirtoviemäriinjauksen kohdalle. Kohteessa ei havaittu mitään merkkejä historiallisesta tiestä.

Valvonta 5.11.2012: Koska maakuntamuseo oli vaatinut että työt tällä kohdalla tehtäisiin arkeologin valvonnassa, päätettiin paikalla varmuuden vuoksi tehdä pienialaisia tutkimuksia sen varmistamiseksi että vanhaa tielinjausta ei nykyisin käytössä olevan maantien pohjoispuolella ole jäljellä. Nykyisen maantien pohjoispuolella olevan ojan pohjoispuoleinen reuna paljastettiin kairavinkoneella noin 30 metrin alalta jotta saatiin maaprofiilista tarkastettua että vanha tielinjaus ei ulottuisi nykyisen maantien pohjoispuolelle, tai että ainakaan sitä ei paikalle enää ole säilyneenä. Paljastetussa profiilileikkauksessa ei havaittu mitään merkkejä vanhasta tielinjauksesta (N 6783935 E 284406 - N 6783954 E 284358)
