Ruovesi Mustajärvi Viemäriputken kaivannon kaivamisen arkeologinen valvonta 2011

- Alue:* Vesihuoltolinja Ruoveden keskustan pohjoispuolella, Pappilalahdelta Mustajärvelle. Kaivannon kaivuun arkeologinen valvonta kuudessa kohdassa.
- Tarkoitus:* Täyttää Pirkanmaan maakuntamuseon vaatimukset.
- Työaika:* Maastotyöaika: 12.5.2011
- Kustantaja:* Mustajärven vesiosuuskunta
- Tekijät:* Mikroliitti Oy, Hannu Poutiainen maastotyö, valmistelu ja raportti T. Jussila.
- Tulokset:* vesijohtoputkikaivannoissa ei havaittu mitään muinaisjäännykseen viittaavaa.

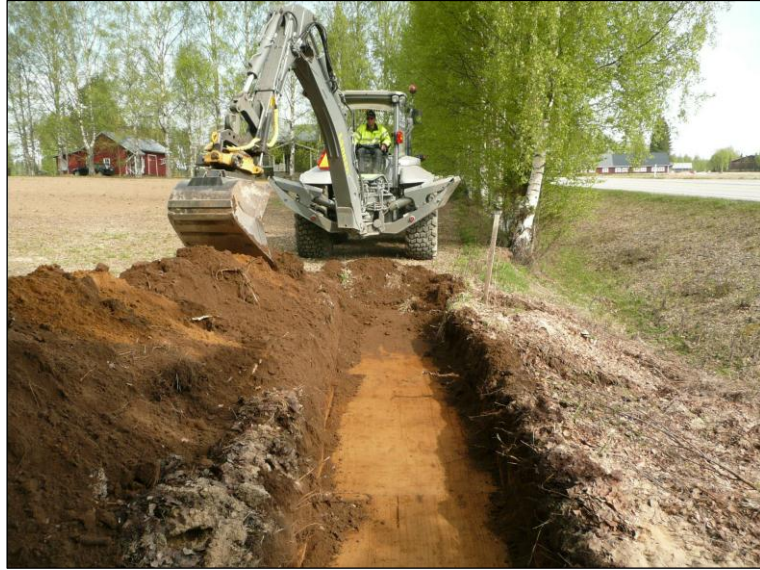
Kaivantoa kt.66:n länsipuolella

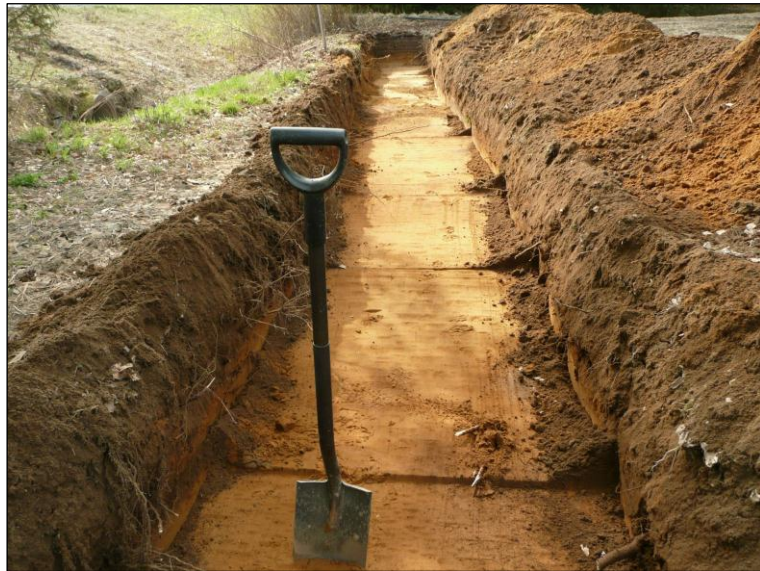
Havaittu jälki pellossa

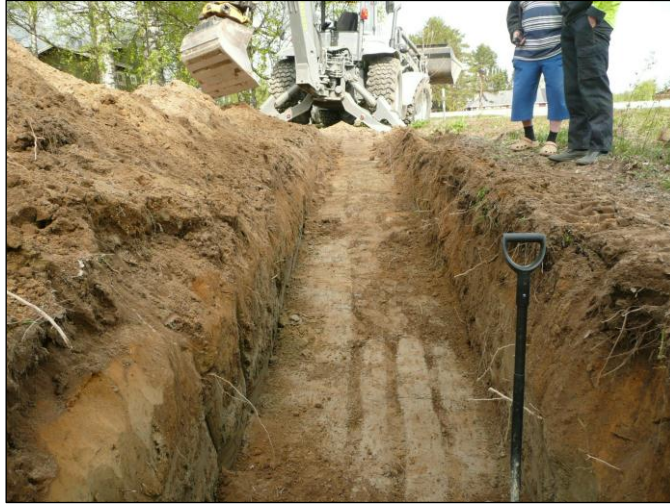
Jäljen kohta kaivannossa

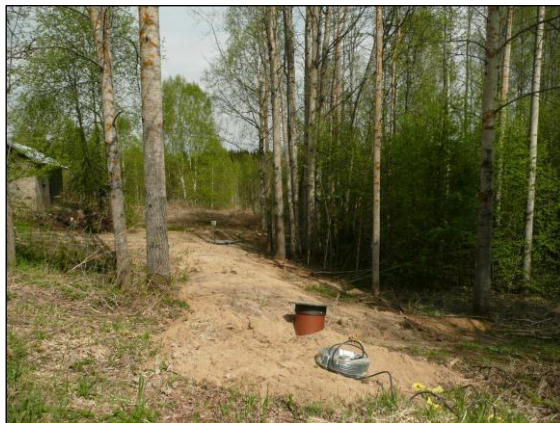
Kohde 0

Paikalle oli jo ennen arkeologista valvontakaivantoa kaivettu ja peitetty viemärikaivanto.

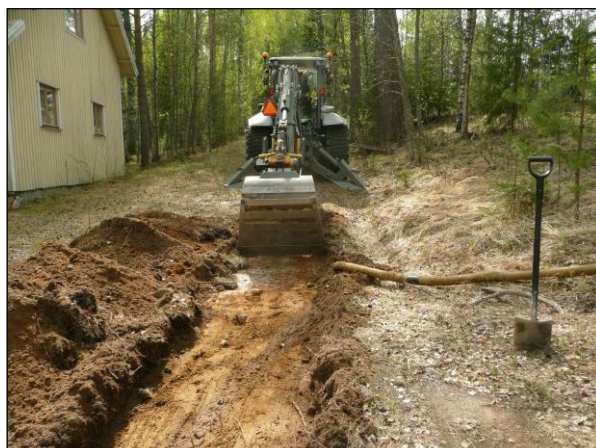
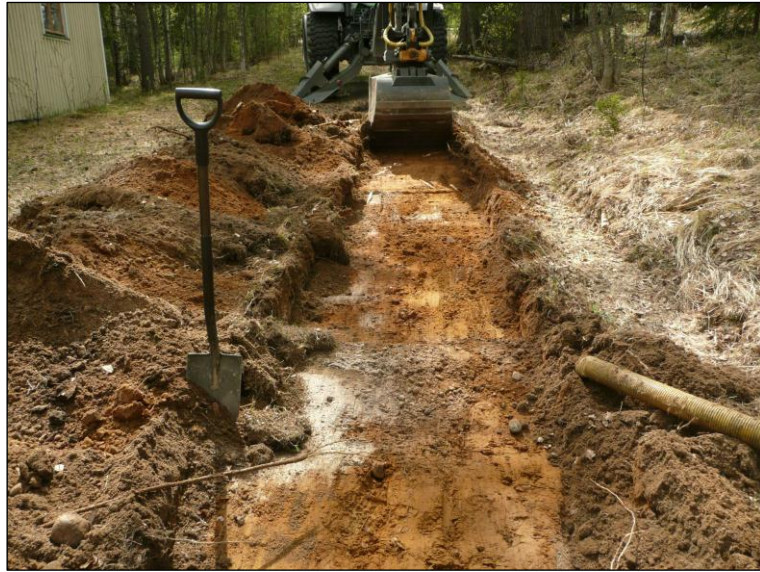
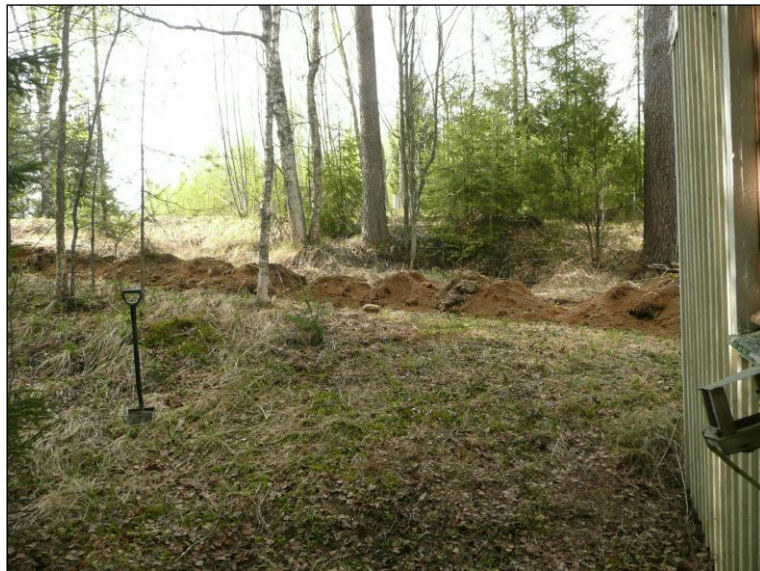
Kohde 2

Yhdessä kohtaa todettiin pintamaan poistamisen jälkeen pienialainen ja ohut nokimaa-alue, joka ilmeisesti on syntynyt paikallisen palamisen tuloksena. Yhdessä kohtaa pinnallinen sala-ojaputki. Lisäksi normaalia piha-alueen sekoittunutta ja pihatien kasattua ja sekoittunutta kerrosta. Muuten täysin normaali maannos eli jopa huuhtoutumiskerros säilynyt paikoin ohuehkon turvekerroksen alla ja sen alla normaali podsoli.

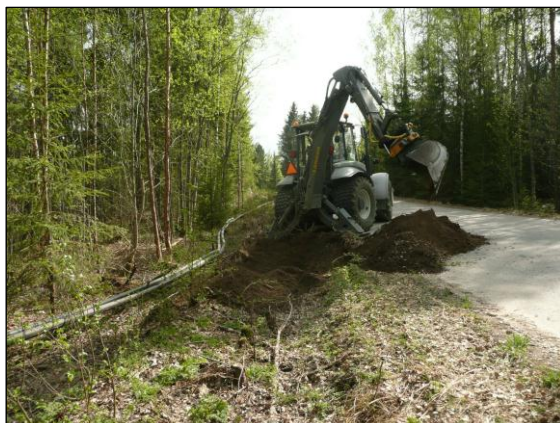
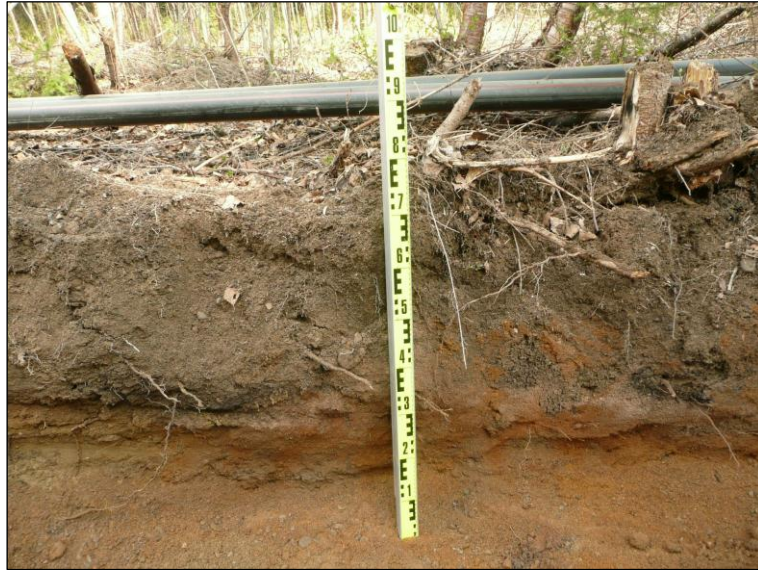
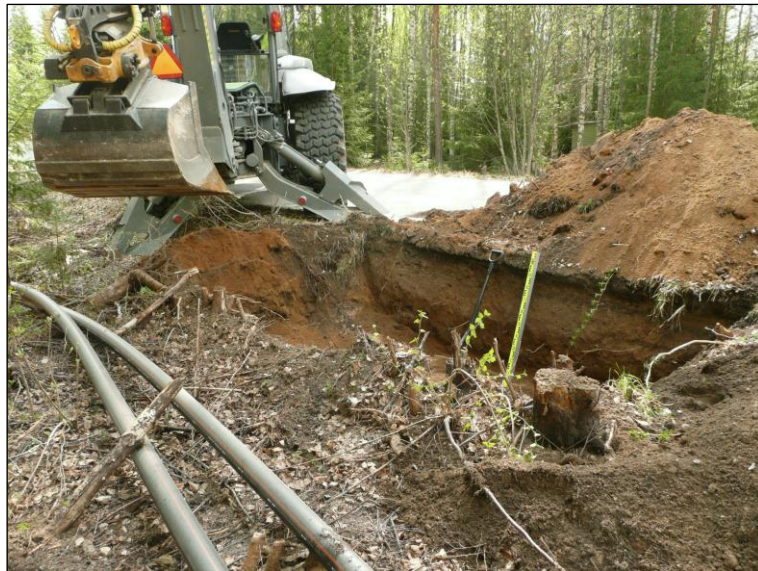
Kohde 3

Kaivannossa havaittavissa tien puolella nykyisen tien perustus ja metsän puolella normaali maannos. Viemärikaivanto oli suunniteltu kaivettavaksi suoraan nykyisen maantien viereen siinä kulkevaan maantieojaan ja/tai sen penkkaan

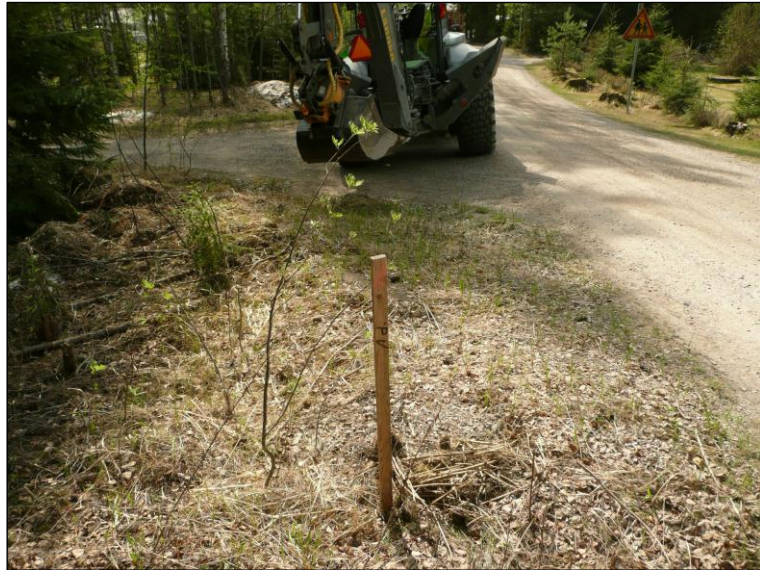
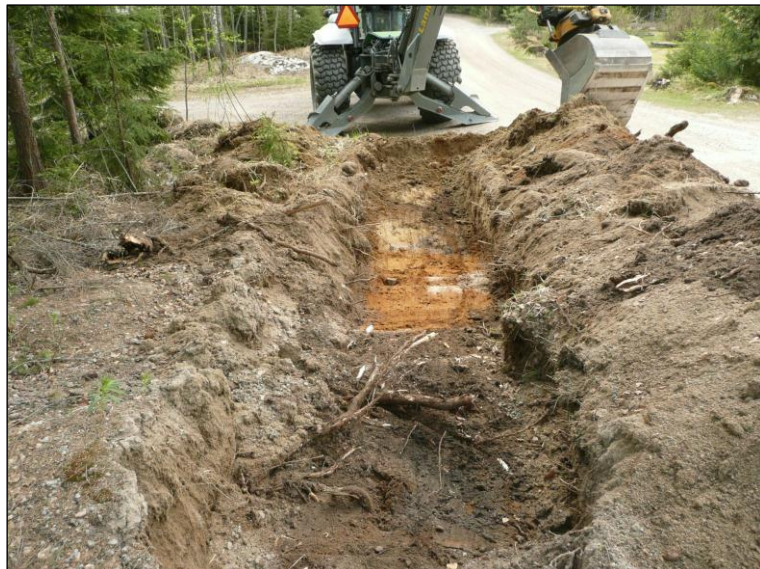
Kohde 4

Tien puoleisessa päässä 1x2 m anomalia jossa nokea ja humusta, joka meni paikalla olevaa sekoittunutta humuskivennäismaakerrosta 5-10 cm syvemmälle. Ei löytöjä, ei merkkejä rakenteista eikä kulttuurikerroksesta. Muutoin paikalla normaali piha-alueen yms. toiminnasta muodostunut humuksen ja kivennäismaan sekainen kerros. Viemärikaivanto oli suunniteltu kaivettavaksi välittömästi pikkutien ja päällystetyn maantien viereen.

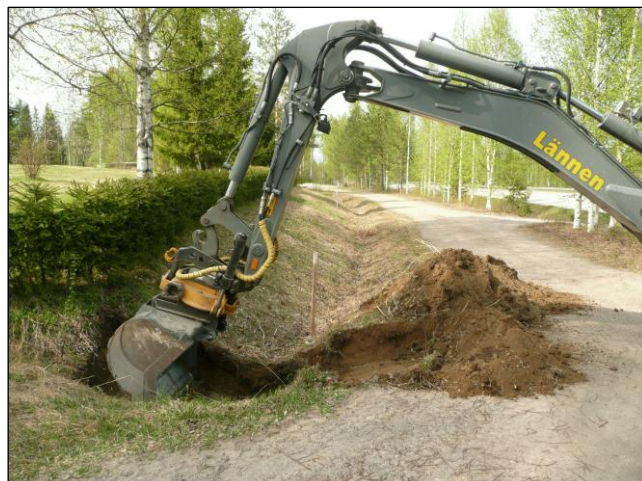
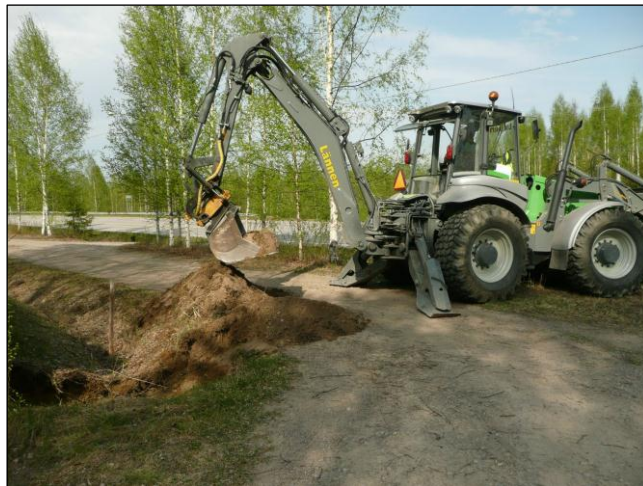
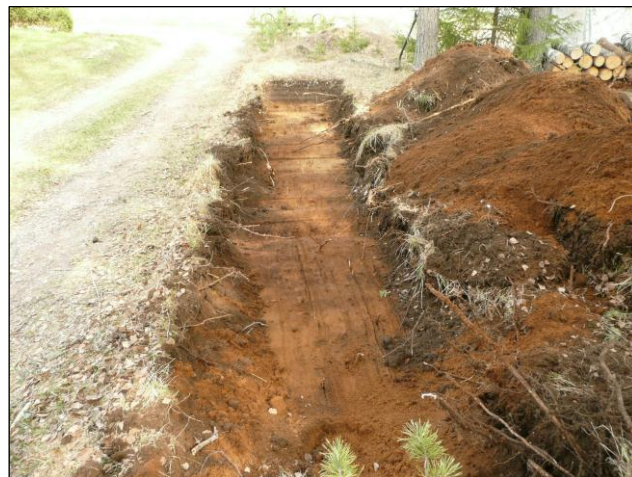
Kohde 5

Normaali metsämaan – puutarhan – tienvierustan maannos, ei mainittavia havaintoja.
