Sastamala Nokkakylä Arkeologinen valvonta 2018

Tilaja: Illon vesihuolto-osuuskunta

Alue: Sastamala Nokkakylä. Vesihuoltolinjan reitti.

Tarkoitus: Valvoa vesihuoltolinjan koneellista kaivua.

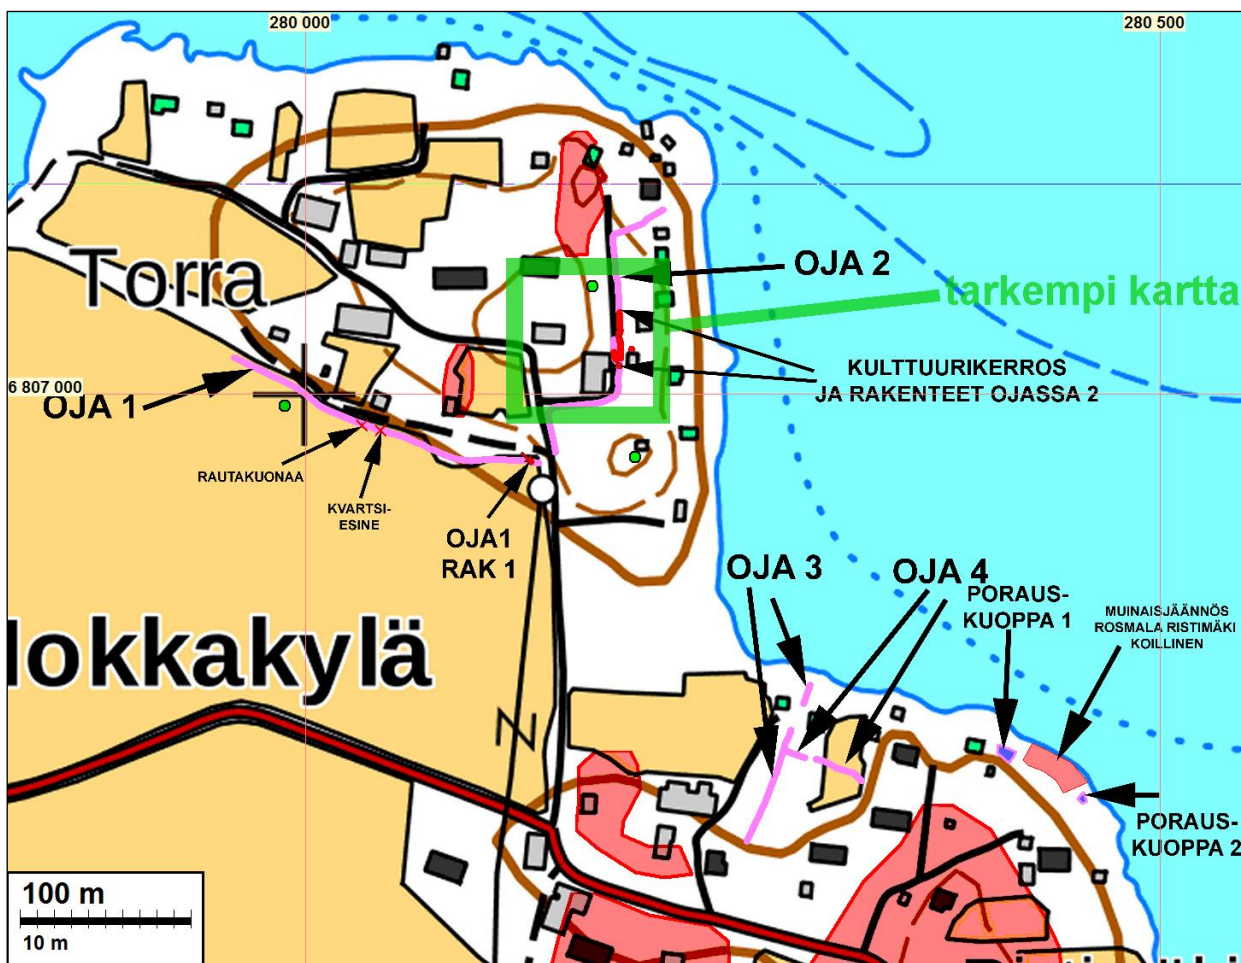
Valvonnan tilanne ja havainnot lokakuun alussa (3.-4.10.2018), kun valvonta keskeytettiin museoviranomaisten lisäohjeita varten. (Kartassa ojan 1 RAK 1 on tekstissä ja myöhemmässä kartassa rakenne A.)

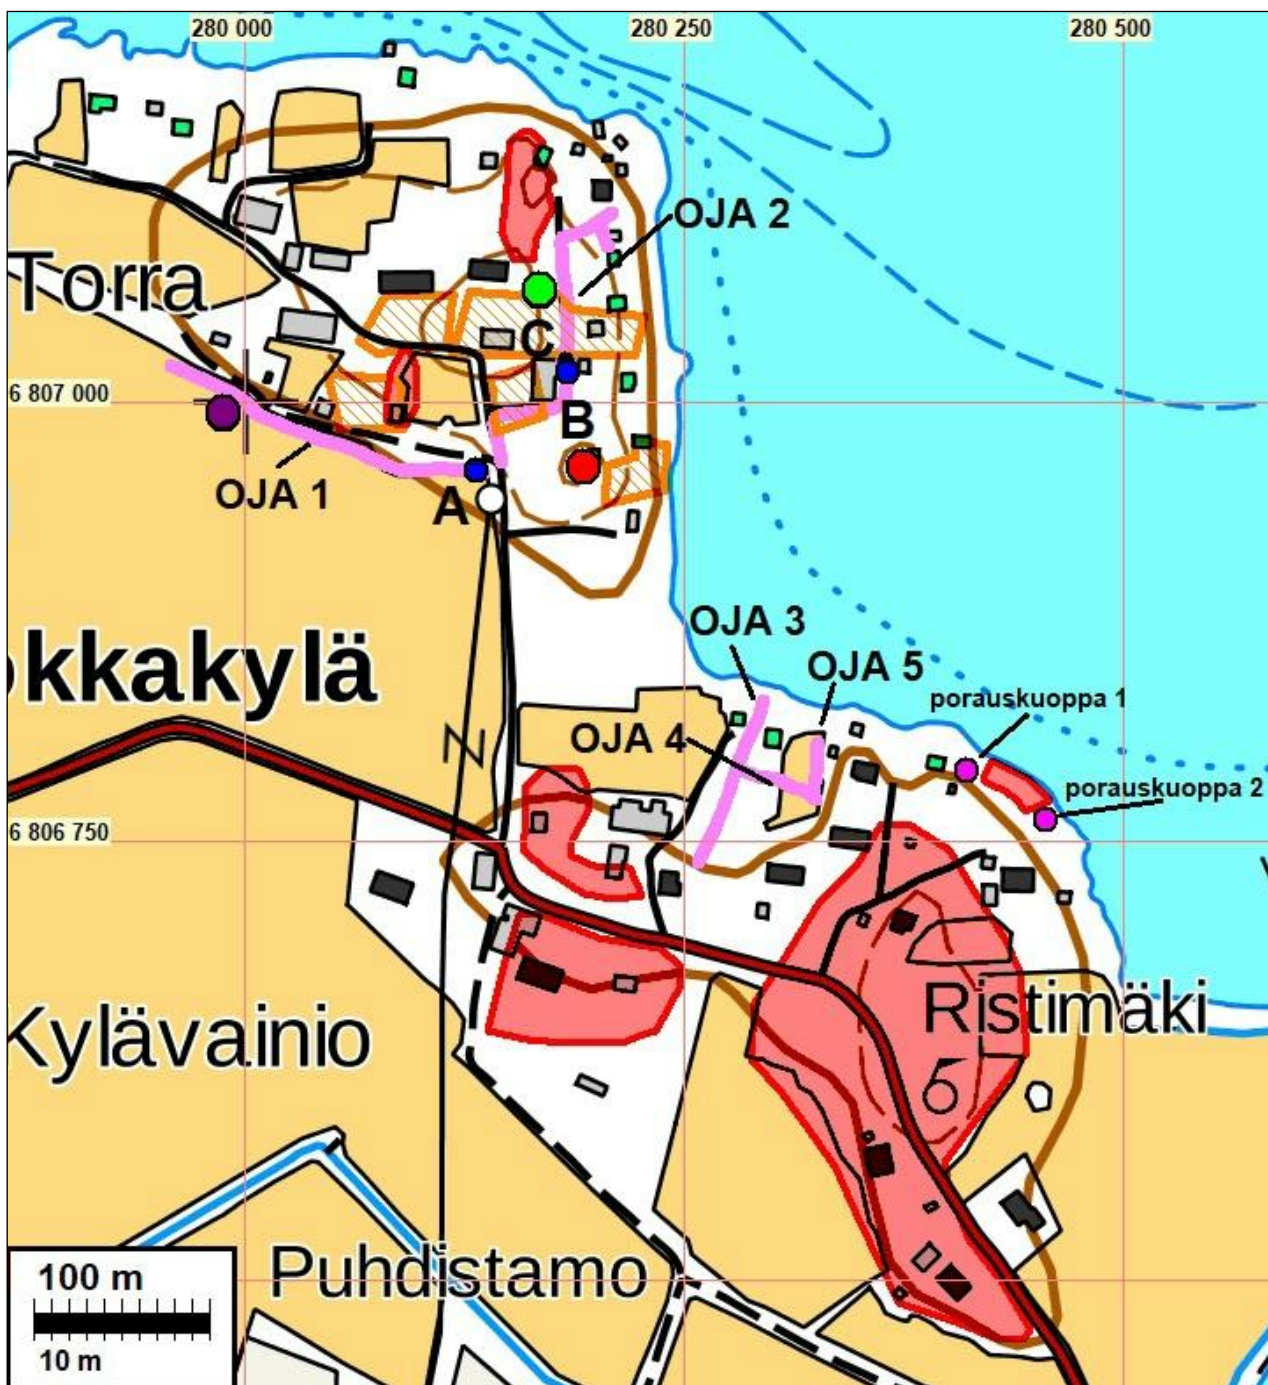
Tilanne ja havainnot lokakuun lopulla (22.–23.10.2018), kun kaikki valvonnassa kaivettavat ojat oli kaivettu.

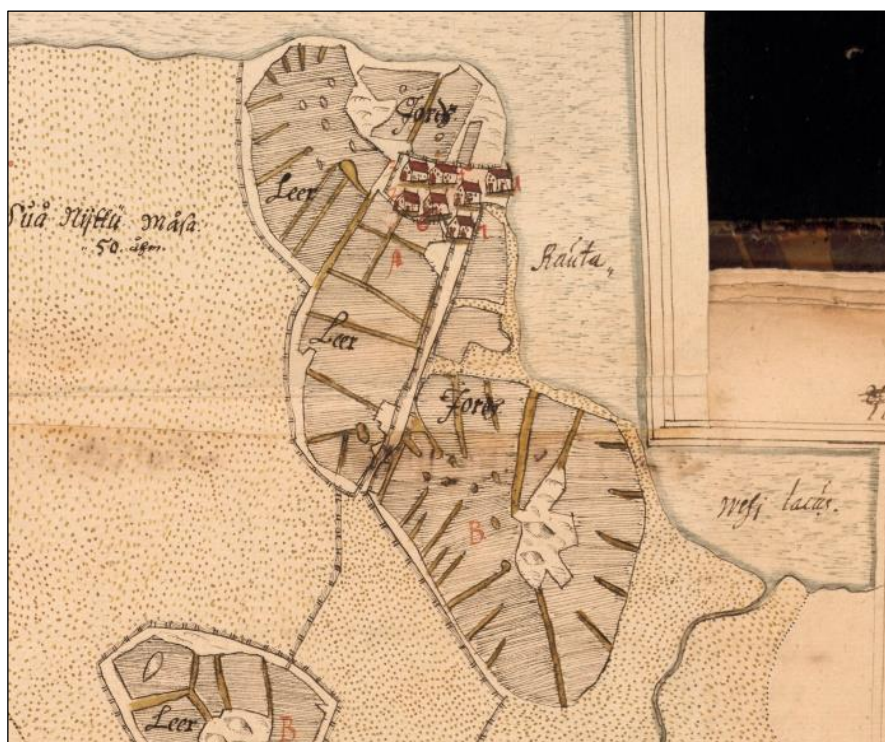
Ote maakirjakartasta vuosilta 1634–1646 (Roismala). Vesihuoltolinjan oja 2 kulkee osin kylätontin poikki. Oja 1 kulkee kylätontin eteläpuolitse. Ristimäen alueelle kartalle ei ole merkitty rakennuksia.

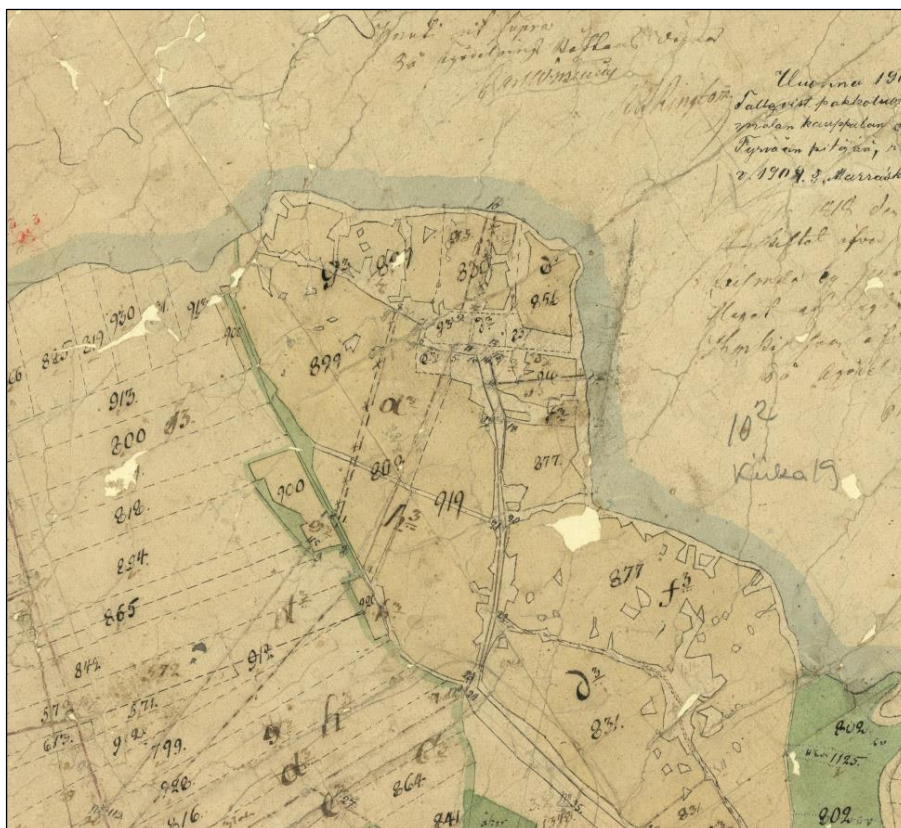
Ote vuosina 1818–1829 laaditusta Maanmittauslaitoksen konseptikartasta kartasta (karttaan on tehty lisäyksiä vuonna 1908). Kylä sijoittuu samoille kohdoin kuin maankirjakartassa. Vesihuoltolinjan reitin oja 2 kulkee osin kylätontin poikki, oja 1 kulkee sen eteläpuolitse. Ristimäen alue on edelleen asumaton.

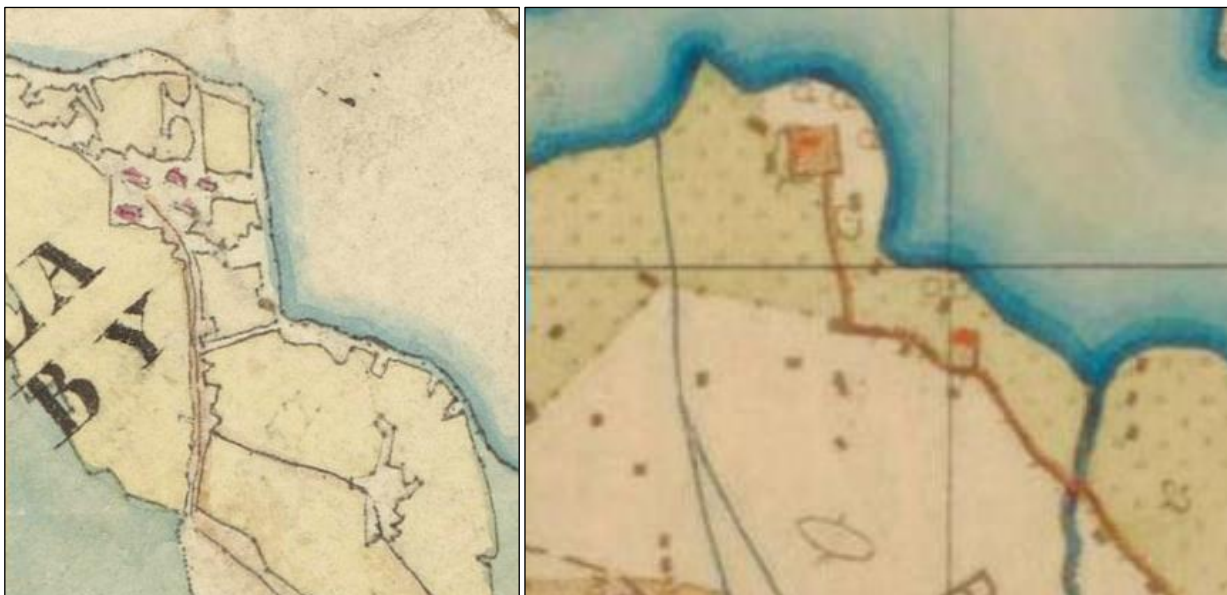
Vasemmalla ote 1840–60 –luvun pitäjänkartasta (2121 07 Kiikka), oikealla ote Senaatin kartastosta vuodelta 1907, Suodenniemi XVII-XVIII 18–19.

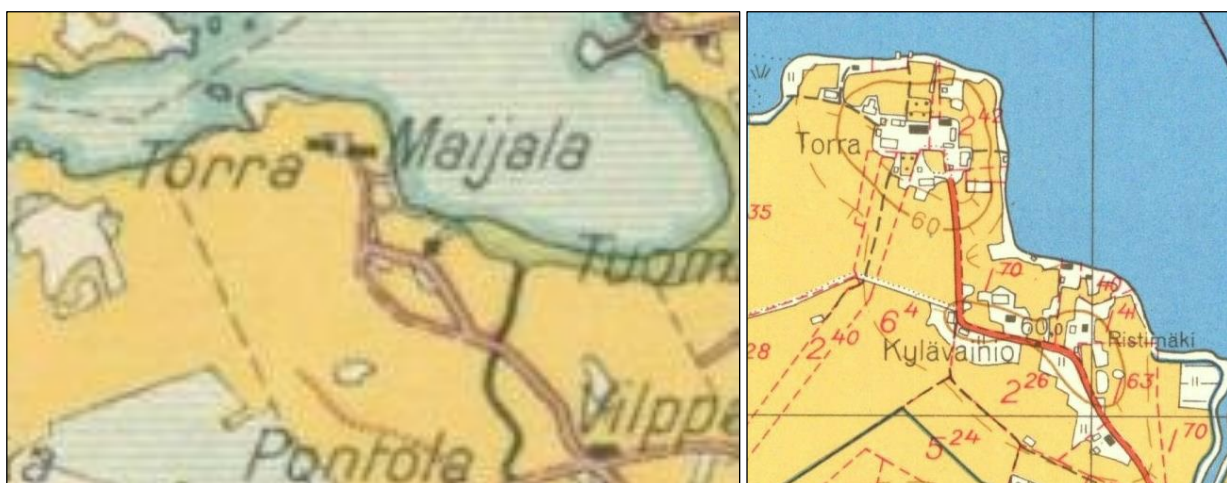
Vasemmalla ote vuoden 1930 kartasta. Roismalan kylätontista jäljellä Torran ja Maijalan talot. Alue, jolle vesihuoltolinjoja kaivetaan, on kartalla peltoa ja tienlaitaa. Oikealla ote vuoden 1961 peruskartasta (2121 07 Vammala). Ojat 1 ja 2 sivuavat Torran tilan piharakennuksia, muutoin vesihuoltolinja sijoittuu kartassa peltona olevalle alueelle.

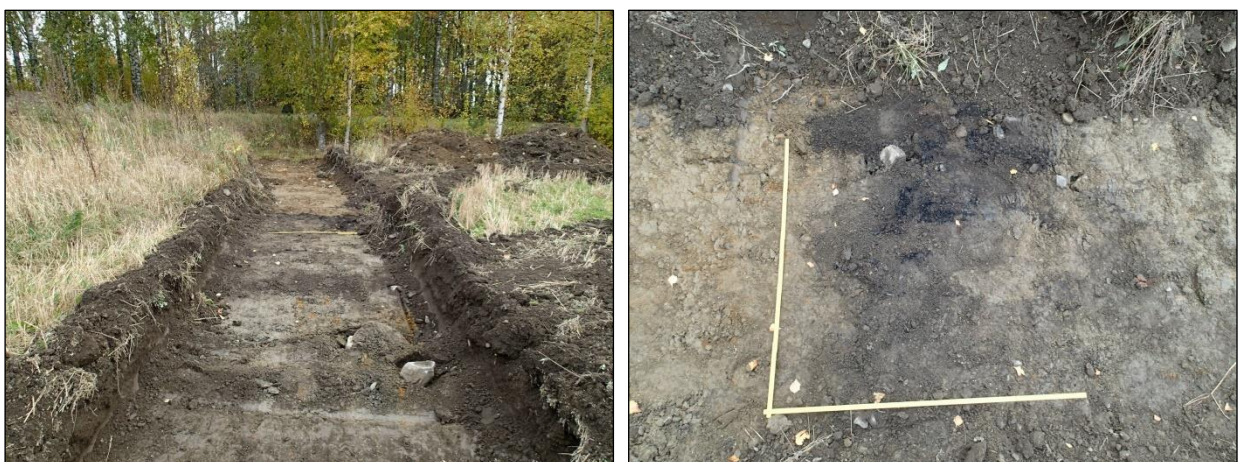
Kaivinkoneella kaivetun pintamaakerroksen alta, noin 15 cm syvyydeltä paljastui palaneelta vaikuttaneita kiviä ja nokimaata noin 150 x 50 cm:n alalla. Konekaivu lopetettiin tällä kohtaa ja kohdan tutkimusta jatkettiin käsin, lapiolla ja lastalla. Pellon pinnasta mitaten palaneiden kivien ja nokimaan aluetta jatkui syvimmillään noin 40 cm:n syvyyteen asti. Osa kivien seassa olleista hiilistä oli vain pinnalta hiiltynyttä, sisäosaltaan lahoa puuta. Rakenteesta löytyi jonkin verran (arviolta noin 50 g huonosti palaneen saveen kappaleita ja yksi muutaman senttimetrin mittainen kappale täysin lahonnutta palamatonta luuta (jota ei saatu talletettua). Pohjakerroksissa hahmottui, että kyseessä ilmeisesti ei ollut täsmälleen paikalla sijainneen lieden jäännökset – kuten aluksi oletettiin, vaan pohjaosaltaan noin 20 cm leveä koillis-lounais-suuntainen oja, joka on täytetty (täytetty?) tulisijan jäännöksillä.

Vasen kuva: Ojan itäosaa. Keskellä mitan kohdalla rakenne 1. Kuvattu itään. Oikea kuva: Rakenne A ensimmäisen puhdistuksen jälkeen noin 20 cm:n syvyydellä. Pohjoinen alhaalla.

Rakenteen tulkinta: vanhanaikainen tapa tehdä salaojia on ollut täyttää oja kivillä ja peittää se. Yleensä on käytetty soraa, mutta kenties tässä tapauksessa on sorakivien sijaan käytetty uunin tai muun tulisijan jäännöksiä. Tutkitulta alueelta ei löytynyt mitään ajoittavaa, mutta vain osittain hiiltyneet puunkappaleet viittaavat siihen, että kyseessä oli historiallisella ajalla käytössä olleen rakenteen jäännökset.

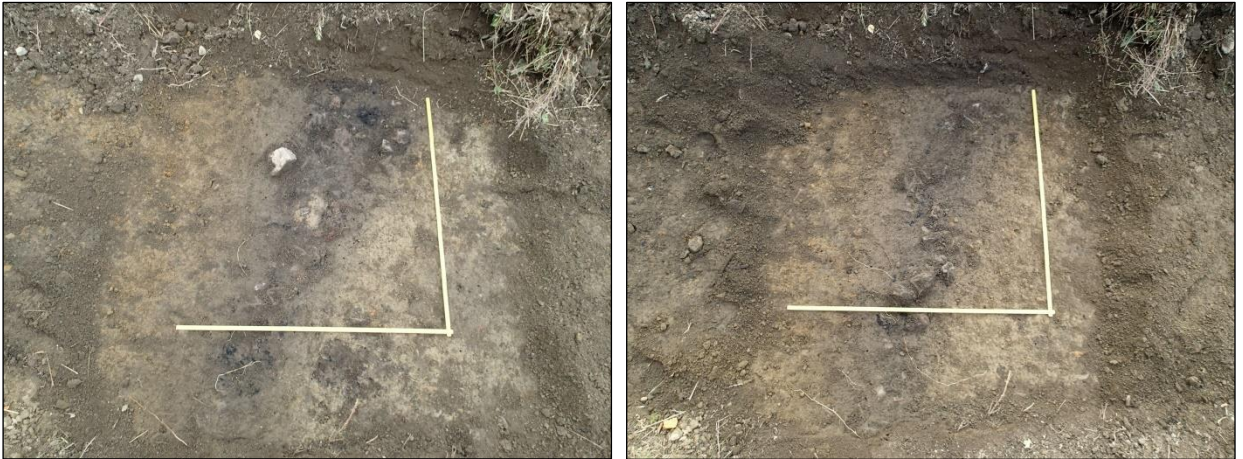
Rakenne A vasemmalla noin 30 cm syvyydessä, oikealla noin 40 cm syvyydessä.
Kuvassa pohjoinen alhaalla.

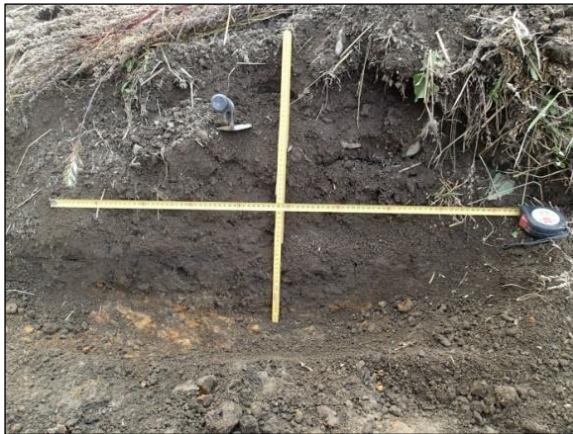
Rakenteen A eteläseinämän leikkaus.

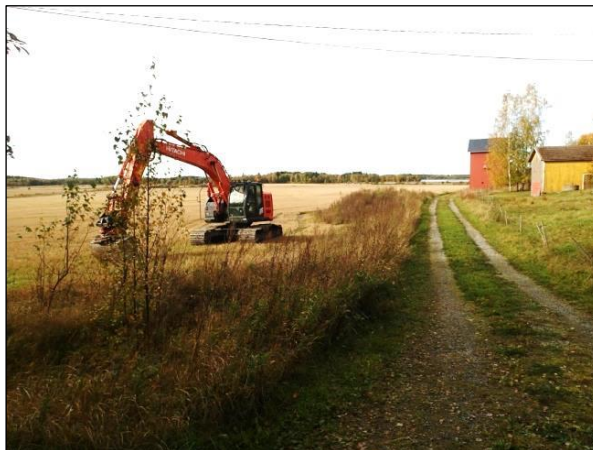
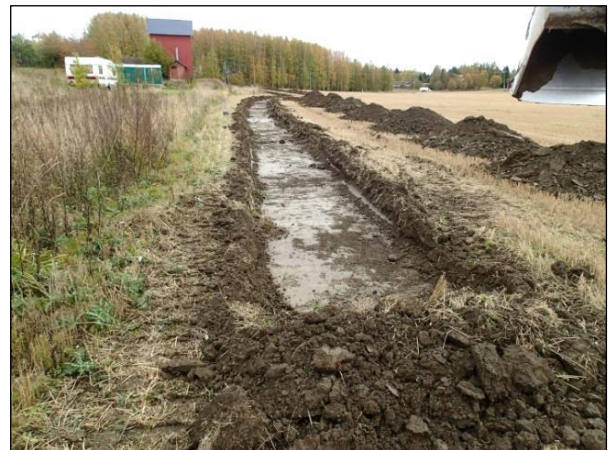
Vasen kuva: Ojan aluetta ennen konekaivua. Kuvattu itäpäästä länteen.
Oikea kuva: Oja länsipäästä itään.

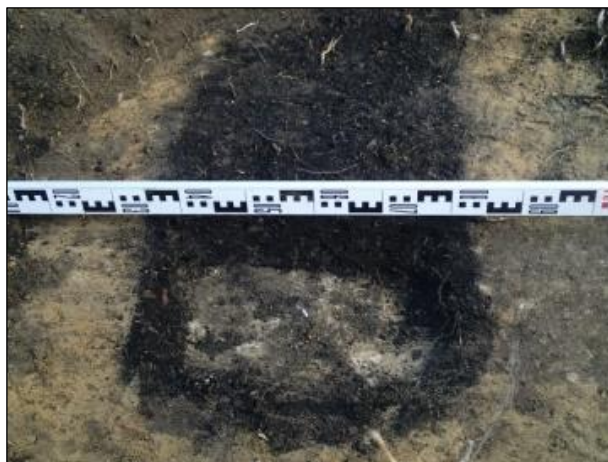
Torranniementien varresta (keskipiste, N 6807016 E 280183), sekoittuneen kerroksen alta paljastui nokimaaläikkä. Nokiläikkä rajautui osin lähes puhtaaseen hiesumoreeniin, osin sekoittuneeseen kerrokseen. Paljastuessaan läikkä oli halkaisijaltaan 50x35 cm, syvyys siitä tasosta kairauksen perusteella noin 10 cm.

Läikästä löytyi palanutta savea ja hiiltä. Sen vierestä 10 cm päästä löytyi sekoittuneesta kerroksesta kuonaa, 1.1 m päästä kuparipellin kappale ja 1.5 m päästä palanutta savea ja yksi silmukallinen nappi. Nokiläikkä kaivettiin kokonaan esiin, tutkittiin, dokumentoitiin ja kaivettiin pois. Kyseessä oli maahan kaivettu jokseenkin suorakaiteen muotoinen kuoppa, jossa oli suhteellisen runsaasti palanutta savea, hiiltä ja nokea. Ei muita löytöjä. Ilmiön leveys oli 50 cm, pituus 95 cm.

B) Havainto, hiililäikkä kuvattuna itään.

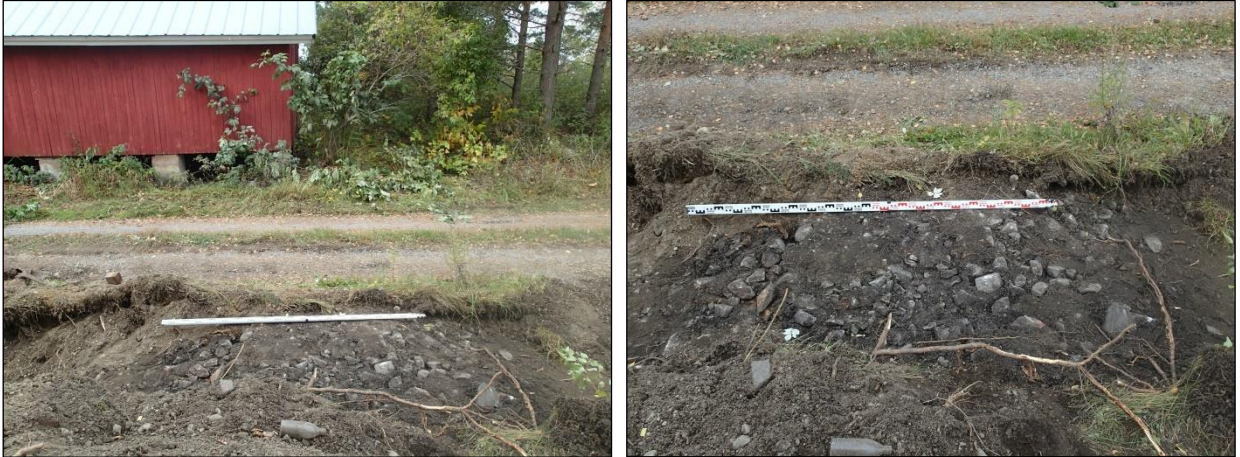
Torranniementien itälaidalla (keskipiste, N 6807023 E 280184), B-havainnosta (hiililäikästä) noin 4.5 m pohjoiseen todettiin rökkiömäinen kiven ja maansekainen kivikasa. Kiveys paljastui heti turpeen alta. Sen leveys kaivannon suunnassa on noin 2.7 m ja korkeus puolisen metriä. Kivikasan päällä oli näkyvissä enimmäkseen nyrkin kokoisia kiviä sekä pinnalla tiilenkappaleita ja rojua. Kyseessä on ilmeisesti uunin tai esim. riihen kiukaan jäännös. Havaittuun kivikasa puhdistettiin esiin, otettiin kuvat ja mitat, mutta muutoin sitä ei kaivettu millään tavalla. Valvonnassa kaivaminen lopetettiin heti kun kivikasa havaittiin – sitä otettiin tarkemmin esiin sen verran, että voitiin todeta sen olevan rakenne. Sen jälkeen kaivannon paikkaa välittömästi muutettiin ja kivi-rakenne peitettiin – siihen ei siis kajottu.

C) Kiveys kaivannon päässä ulkorakennuksen kohdalla Torranmäentien itäpuolella Kuvattuna länteen.

Vesihuoltolinjalla olevan kiveyksen takia pyrittiin sen kohdalla löytämään vaihtoehtoinen linjaus. Linjan itäpuoleiselle piha-alueelle (vanhaa kasvimaata ja peltoa) kaivettiin yksi koekuoppa nro 1 (N 6807031 E 280183), kuopan koko oli noin 55x45 cm. Siitä löytyi merkkejä kulttuurikerroksesta. Muokkaus kerros 25 cm, vähän kulttuurikerrosta alla, suhteellisen runsaasti tiilenpaloja ja nokea. Alla hiesumoreeni.

Linjan länsipuolella on kiinteistön 790–465-2-133 kaakkoiskulmassa talousrakennus lähellä tienreunaa, joten sinne suuntaankaan ei ollut paljoa pelivaraa. Kiveyksen ohittavaa väylää etsittiin alkaen kohdasta, joka lähtee noin 5 m kiveyksen eteläpuolelta, ohittaa sen 2-3 m etäisyydeltä ja palaa takaisin alkuperäiselle linjalle noin 5 m kiveyksen pohjoispuolella.

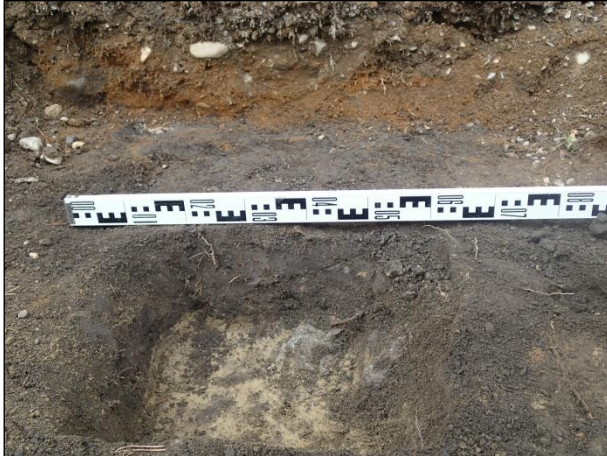
Koekuoppa nro 2 (N 6807035 E 280183) tehtiin noin 7 m kiveyksestä pohjoiseen. Kuopan koko oli noin 45x45x10 cm. Koekuopassa oli 8 cm kulttuurimaata, jossa tiilenmurua. Yläpuolella oli tiekerros, jossa soraa noin 45 cm.

Koekuoppa nro 2 kulttuurikerroksessa. Sen yläpuolella tiekerroksen soraa. Länteen.

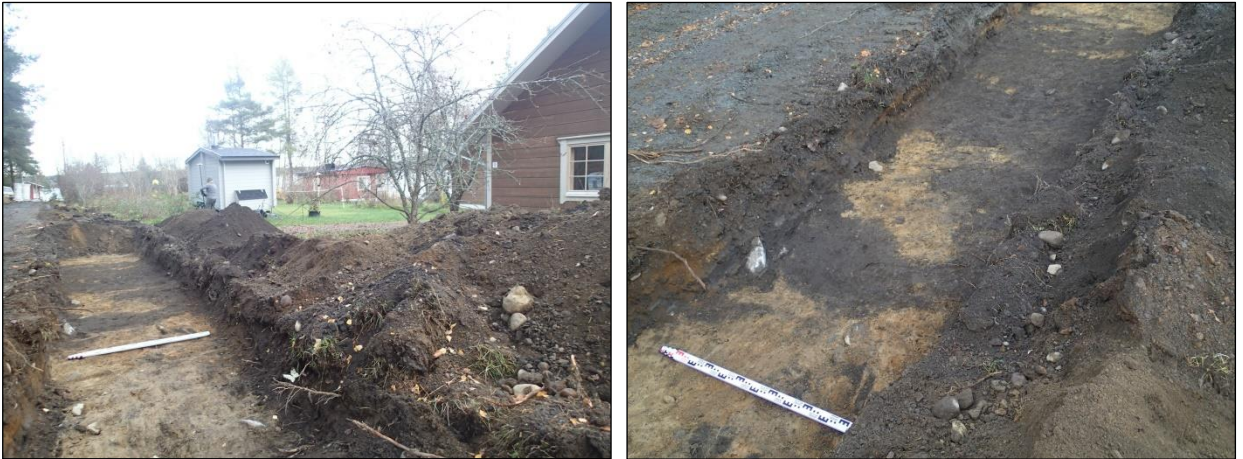
Em. kivien pohjoispuolella oleva tumma kulttuurimaa oli täysin sekoittunut pohjamaahan saakka. Siinä oli tiiltä, rautaromua, rautanauvoja ja mm. rautainen avain sekä fajanssia puhtaaseen maa-ainekseen saakka. Samasta kerroksesta löytyi kuitenkin yksi kuparisekoitteisen vartaan tai renkaan katkelma noin 4 m kivistä pohjoiseen. Noin 7 m kivistä pohjoiseen kaivannossa oli isohko maakivi. Pari metriä sen pohjoispuolella vaikutti olevan mahdollisesti paremmin säilynyttä tummaa noen, humuksen ja tiilensirujen sekaista kulttuurikerrosta. Sen leveys pohjois-eteläsuunnassa oli noin 4.5 m.

Kulttuurimaa-alueelta paljastui epämääräinen läikkä (leveys noin 70 cm), joka jatkui selvästi ympäröivää puhdasta maata syvemmälle. Läikästä löytyi yksi pronssiesineen katkelma ja pieniä palaneen luun suruja. Kun läikkää kaivettiin syvemmälle, se osoittautui kuopaksi, jonka maa-aines oli täysin sekoittunut. Siinä oli pieniä palaneen luun hippuja mutta myös tiiltä ja kirkasta astialasia, kaikki sekaisin. Kuopan vierestä löytyi yksi pieni nokiläikkä (halkaisija noin 15 cm) kaivannon länsireunasta. Kyseessä oli pieni kuoppa, jossa hiilen lisäksi oli multaa ja savea mutta ei mitään löytöjä.

Tumma kulttuurimaa-alue vesihuoltolinjalla, vasemmalla kuvattuna pohjoiseen ja oikealla koilliseen.

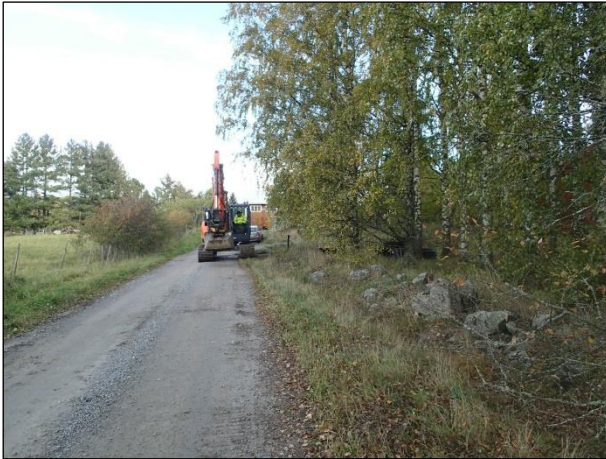
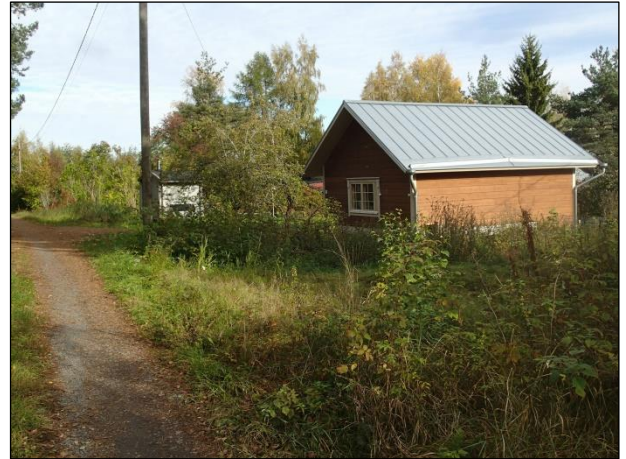
Vasen kuva: Vesihuoltolinjaa Nokkakyläntien varressa ennen kaivua. Pohjoiseen. Oikea kuva: Vesihuoltolinjaa Torranniementien varressa ennen kaivua. pohjoiseen.

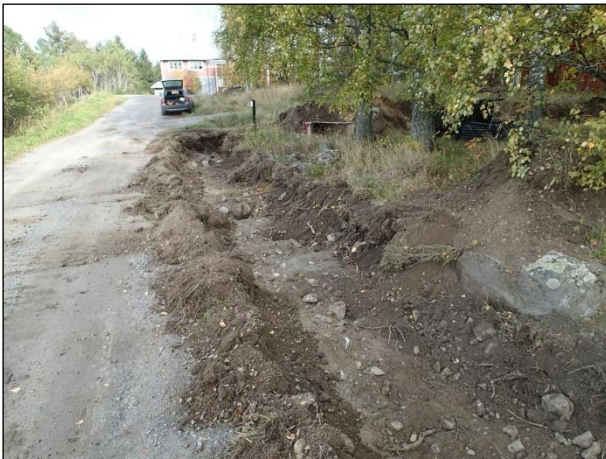
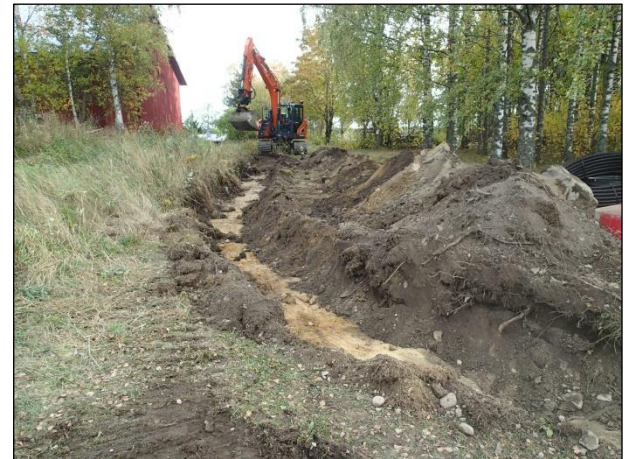
Vasen kuva: Maantien pohjustamiskerrosta vesihuoltolinjalla Nokkakyläntien varressa. Pohjoiseen. Oikea kuva: Sekoittunutta kerrosta moreeniin saakka Torranniementien varressa. Länteen.

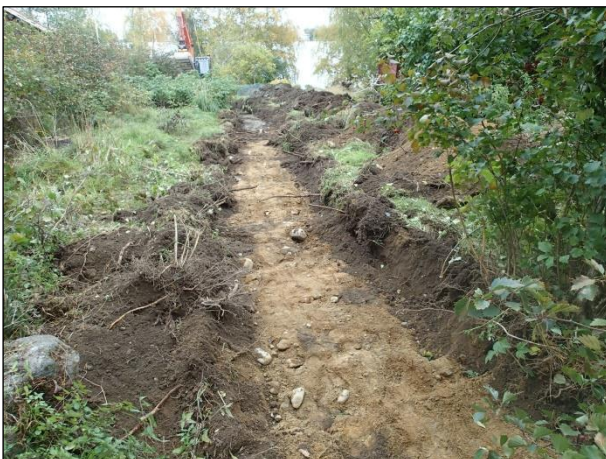
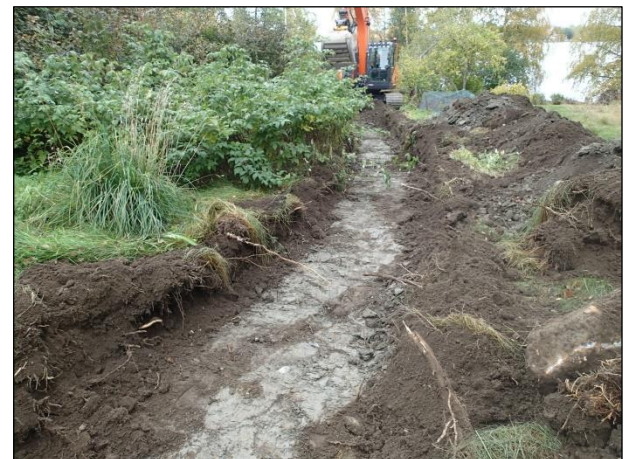
Vasen kuva: Sekoittunutta kerrosta moreeniin saakka Torranniementien varressa sen pohjoispäässä. Pohjoiseen. Oikea kuva: Muokkauskerrosta saveen saakka Torranniementieltä Roismalanlahden suuntaan. Koilliseen.

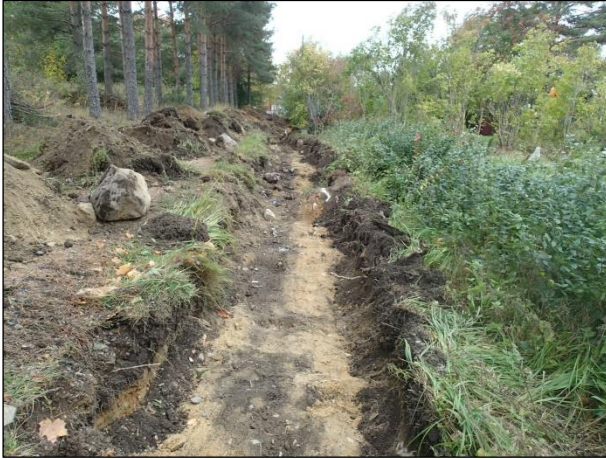
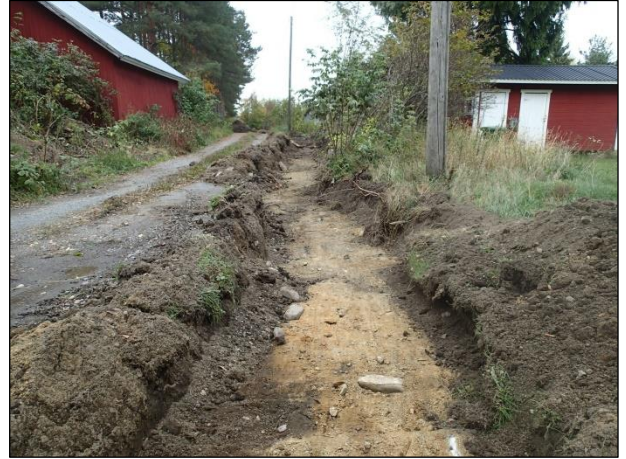
Vasen kuva: Sekoittunutta kerrosta moreeniin saakka Torranniementien varressa sen pohjoisosassa. Tumma jälki on ojanpohjaa. Pohjoiseen. Oikea kuva: Vesihuoltolinjaa Torranniementien varressa. Kiveys, mahdollinen kivas tai uuni. kaivannon päässä ulkorakennuksen kohdalla. Pohjoiseen.

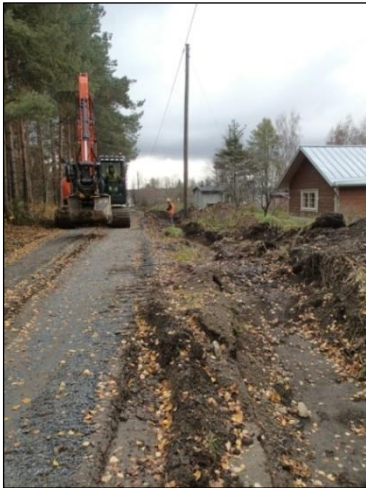
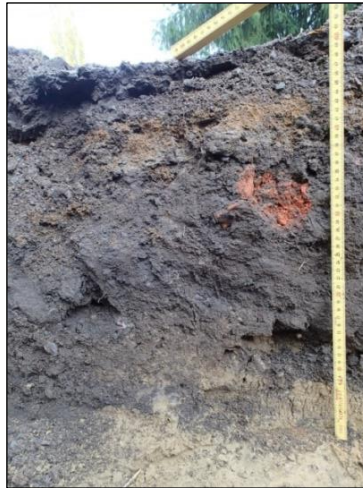
Vasen kuva: Kiveyksen kiertävä linjaus hiekkatien kohdalla ennen kaivamista. kuvattu pohjoiseen. Oikea kuva: Maakerrokset tien kohdalla, tiesoran alla sekoittunut tiilen ja modernin löytöaineiston sekainen tumma kerros.

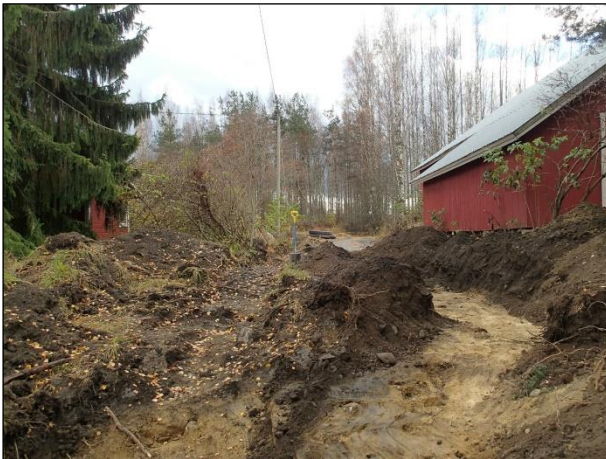
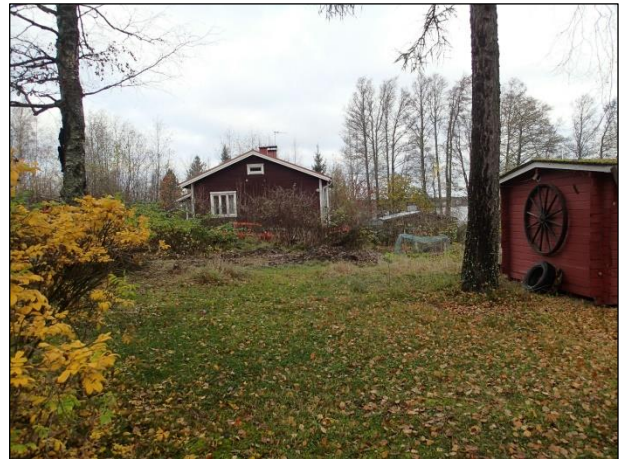
Vasen kuva: Kiveyksen kiertävä linjaus kuvattuna lounaaseen. Kiveys lapion vasemmalla puolella kuvasa keskellä. Oikea kuva: Ojan 2 poikkeama rannan tuntumassa olevalle talolle ennen kaivamista. Kuvattuna koilliseen.

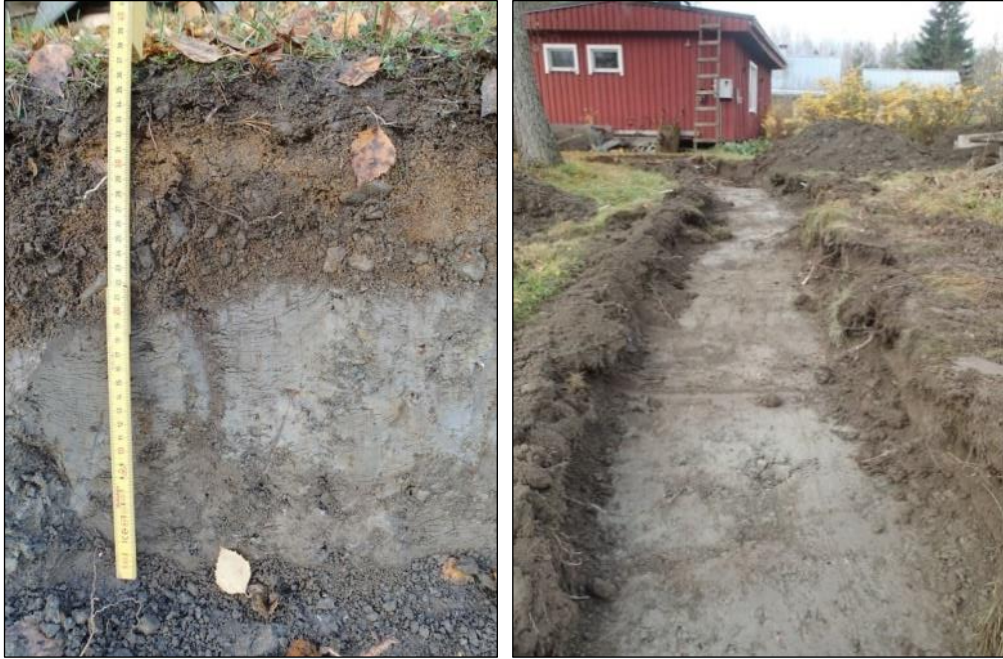
Vasen kuva: Ojan 2 talolle tehdyn ojapätkän maankerrokset linjan eteläpäässä. Oikea kuva: Ojan 2 poikkeama talolle kuvattuna kaivamisen jälkeen etelään.

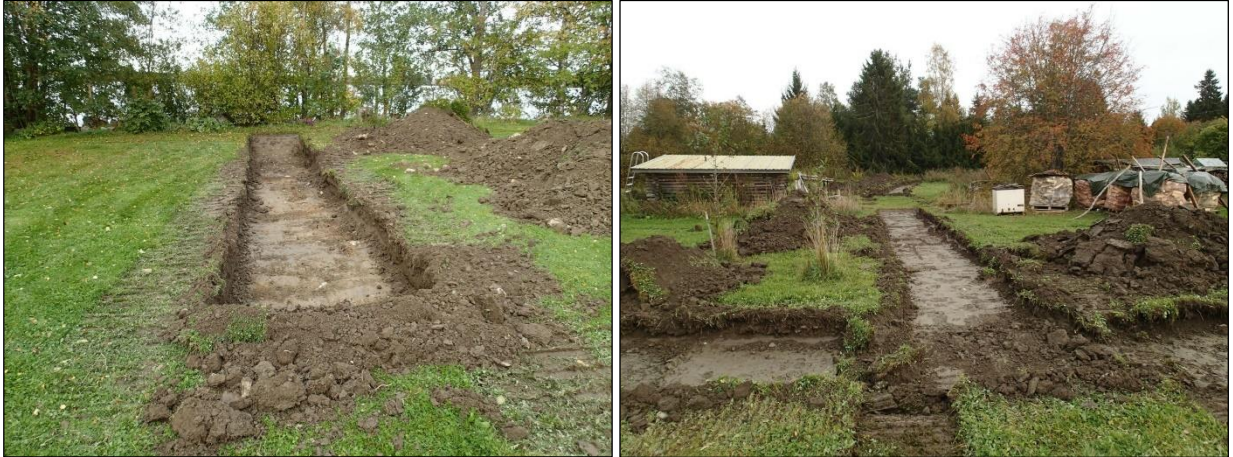
Ojassa ei todettu mitään merkkejä muinaisjäännöksestä.

Vasen kuva: Ojan pohjoisosaa, pohjoiskoilliseen. Oikea kuva: Ojien 3 (etualalla vasemmalta oikealle) ja 4 (keskeltä kohti taustaa) leikkauskohta. Kuvattu itäkaakkoon.

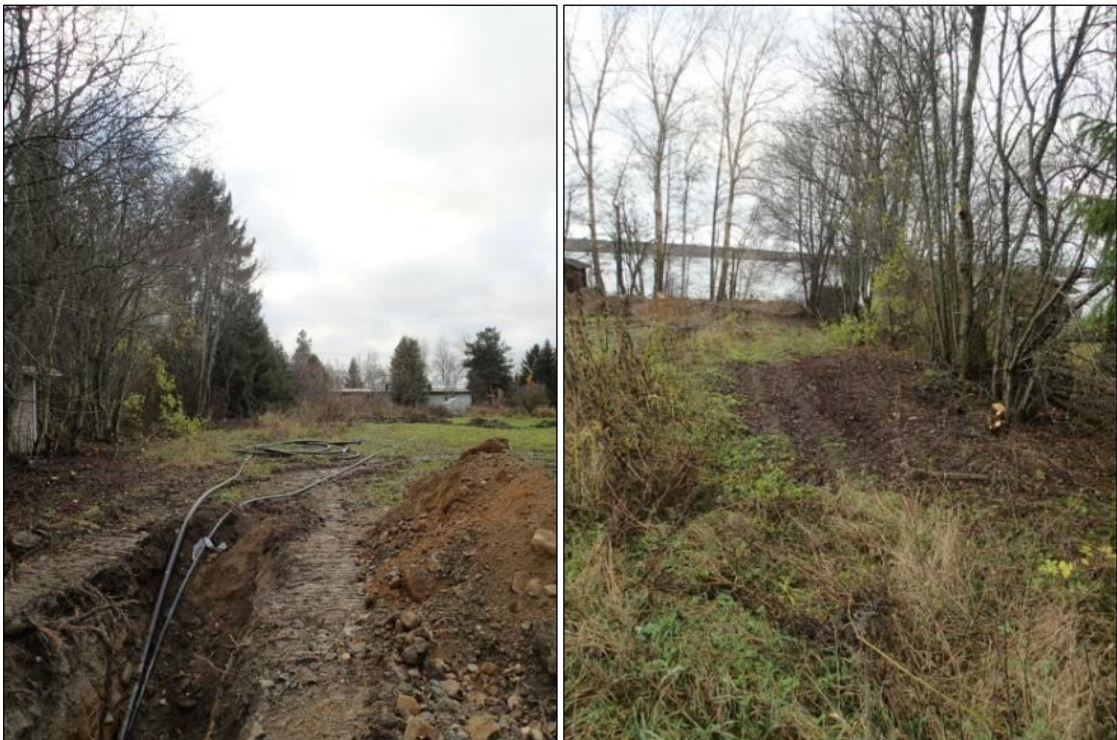
Vasen kuva: Vesihuoltolinjan reittiä pellolla puustoon oikealla puolella ennen kaivamista. Kuvattu kaakkoon. Oikea kuva: Vesihuoltolinjan reitti puustoon vasemmalla laidalla. kuvattuna pohjoiseen

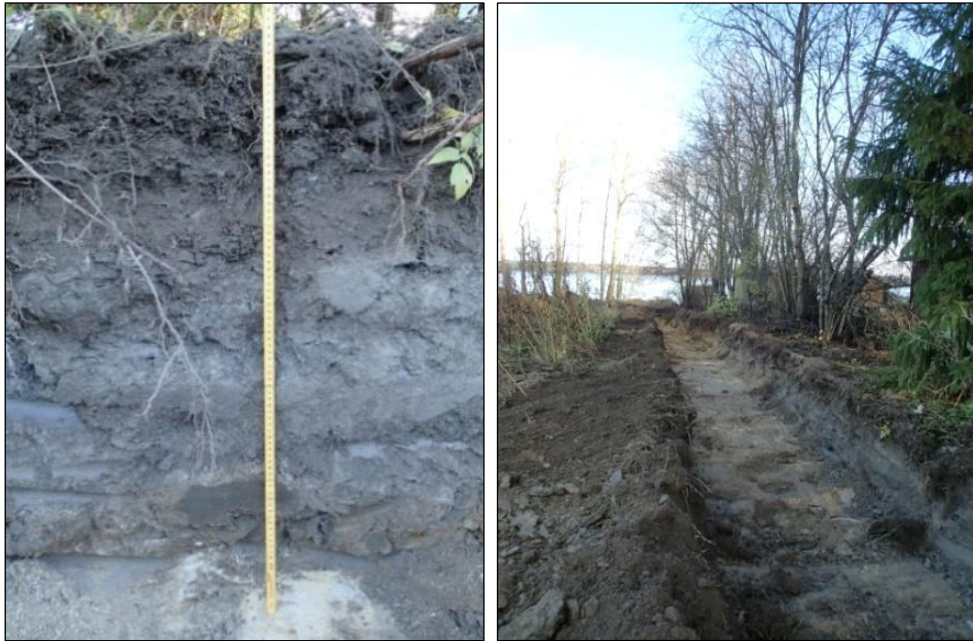
Ojassa oli koko matkalla noin 15–30 cm paksu muokkauskerros, jonka alla noin 10–15 cm sekoittunut (hiekkasavi) kerros, jonka alla ojan pohjoispäässä oli pudas hiekka, ja keskivaiheilla sekä eteläpäässä puhdas tiivis savi.

Vasen kuva: Ojan eteläpään maakerrokset.

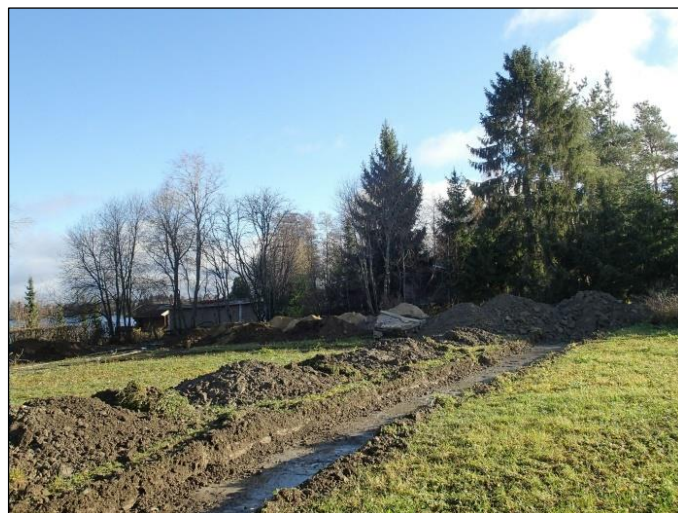
Linjan sijainti pellon laidalla rannan tuntumassa.

Oja 5 taustalla puiden edustalla, edessä oja 4. Kuvattu itään.

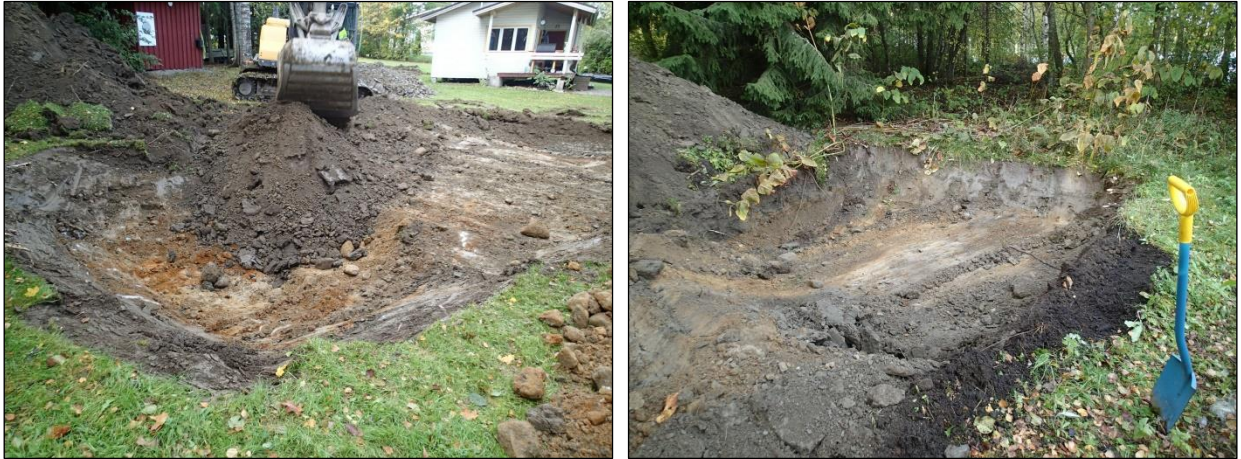
Kuoppa 1 oli kooltaan noin 13 m x 5 – 8 m ja sijaitsi lähimmillään noin 6 m muinaisjäännösalueen länsiosasta länteen, kesämökin nurmipintaisella pihamaalla. Pintaosan (noin 20 – 50 cm syvyyteen) maaperä oli kohtalaisesti kiviä sisältävää hietamoreenia, jossa oli hyvin runsaasti uudenaikuista purkujätettä (tiilen ja kattotiilen kappaleita, rautakiskon pätkiä, betoninkappaleita, rautanauvoja yms.). Vaikuttaa siltä, että mökin pihamaa, jossa aikaisemmin on ollut pelto, on perustettu tasoittamalla se purkujätetemaalla. Tämän sekoittuneen kerroksen alapuolella oli koskematon pohjamoreeni, jonka kaivamista ei valvottu.

Kuoppa 2 oli kooltaan noin 5 m x 3 – 4 m ja sijaitsi lähimmillään noin 5 m muinaisjäännösalueen kaakkoisosasta kaakkoon. Kohta oli eteläpuolella sijaitsevan kesämökin pihamaan ja pensaikkoisen nuoren metsän rajalla. Kuopan pintaosassa maa oli humuksensekaista moreenia noin 15 cm:n syvyyteen, tästä syvemmälle maaperä oli luontaista pohjamoreenia. Mitään merkkejä muinaisjäännöksestä ei todettu.

Vasen kuva: Porauskuoppa 1. Kuvattu länteen. Oikea kuva: Porauskuoppa 2. Kuvattu luoteeseen.
